# **ANÁLISE DA VULNERABILIDADE SÍSMICA DE CONSTRUÇÕES ANTIGAS DA CIDADE DO PORTO**

Dissertação submetida para satisfação parcial dos requisitos do grau de  
**MESTRE EM ENGENHARIA CIVIL — ESPECIALIZAÇÃO EM ESTRUTURAS**

JUNHO DE 2019

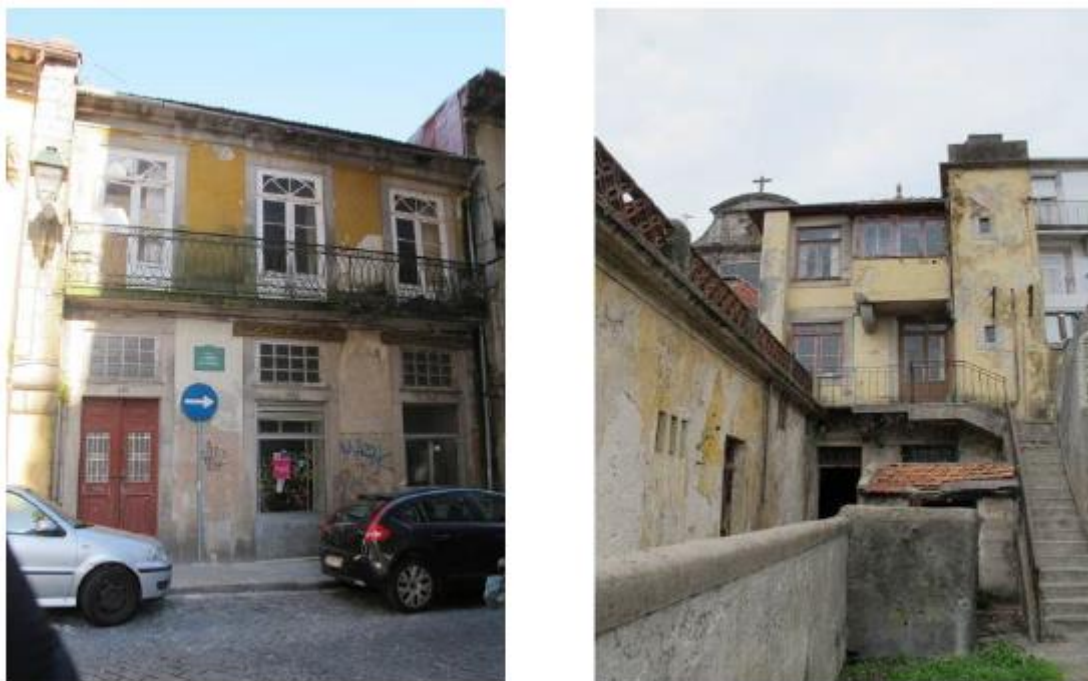
Figura 3. 2 - Fachadas da frente e de tardo do edifício A

O edifício A, figura 3.2 e 3.3, localiza-se na Rua de São Bento da Vitória, números 42-46. Geometricamente, apresenta uma planta rectangular de dimensões 8,20 x 39,65 m<sup>2</sup>, e uma altura total de 12 m, dividida em três pisos acima do solo. As paredes do edifício são de alvenaria de pedra, sendo que as paredes longitudinais são de pano simples enquanto as transversais são de pano duplo e maior espessura. O edifício conta ainda com uma parede interior longitudinal de alvenaria.

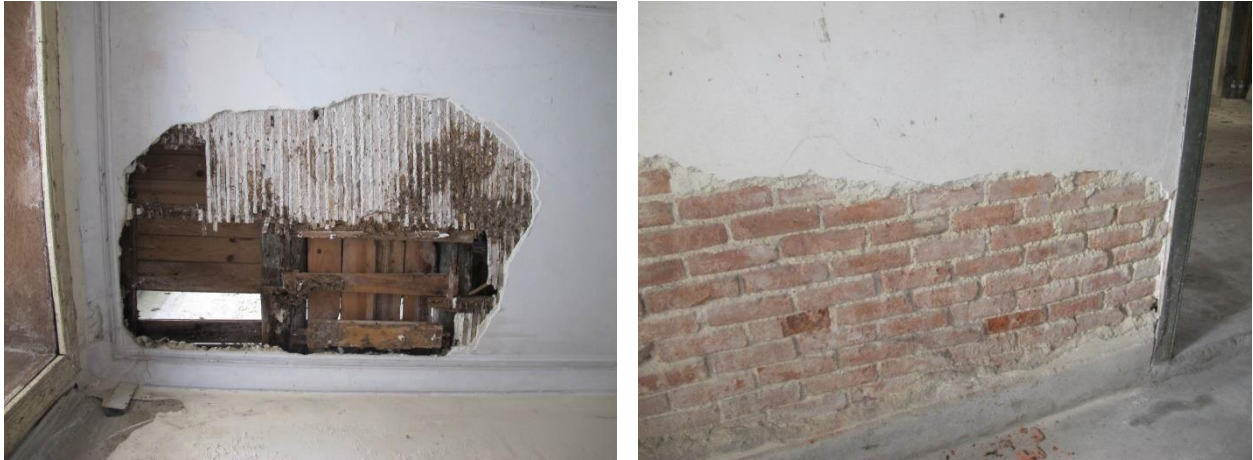
Figura 3. 3 - Paredes divisórias interiores em Tabique (esquerda) e Tijolo (direita)

No que diz respeito às paredes divisórias interiores, verificou-se, ao nível do piso zero, a existência de paredes em alvenaria de tijolo maciço, enquanto nos pisos superiores estas são de tabique simples.

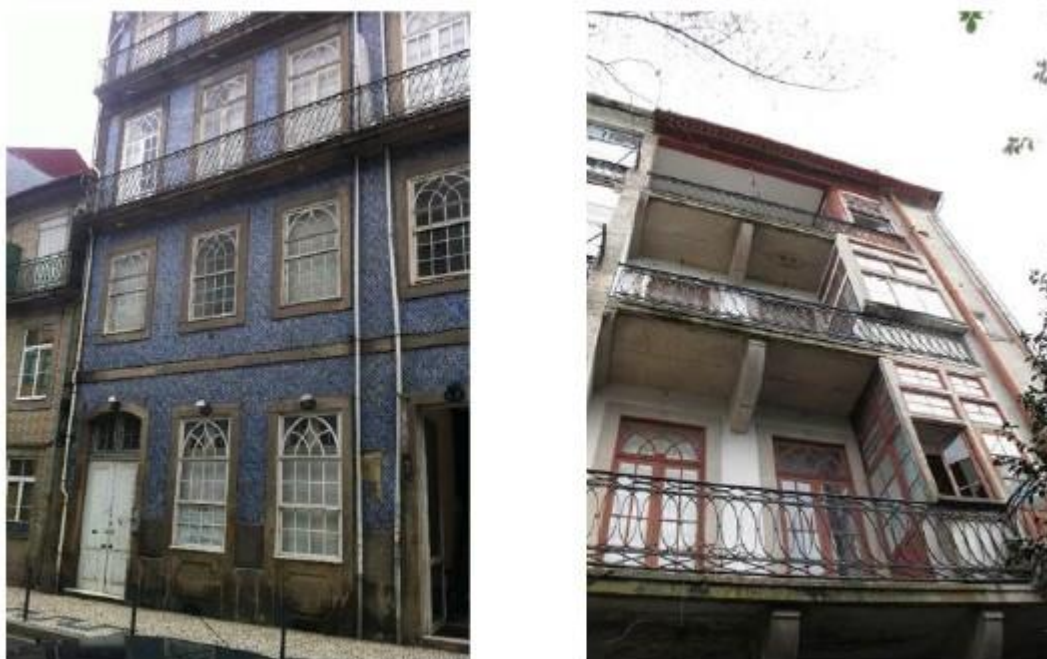
Figura 3. 4 - Fachadas da frente e de tardo do edifício B

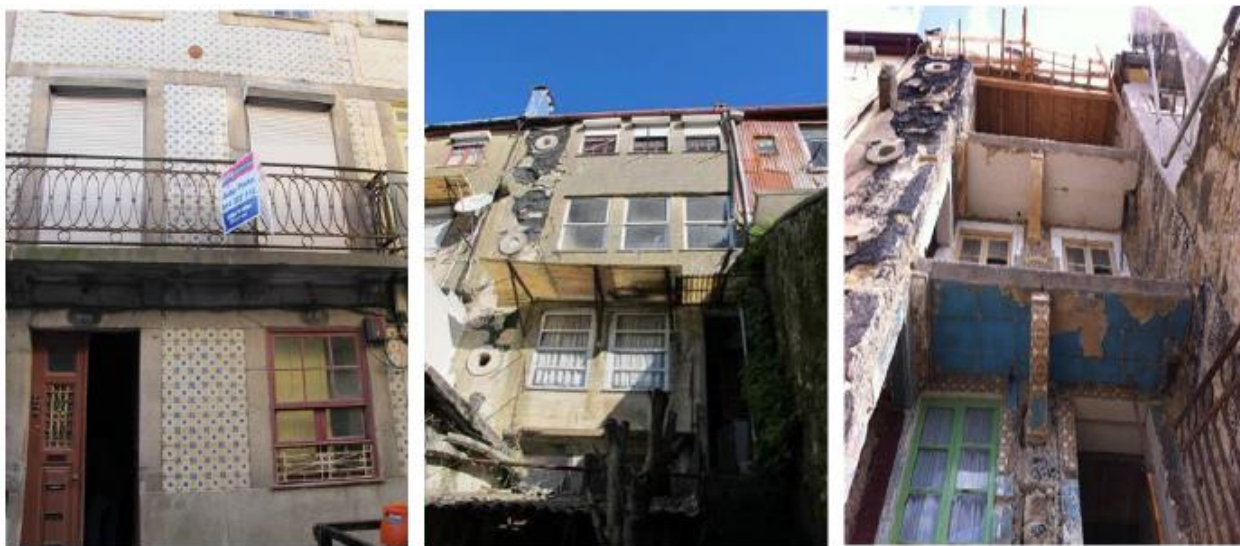
Figura 3. 5 - Fachadas da frente e de tardo do edifício C

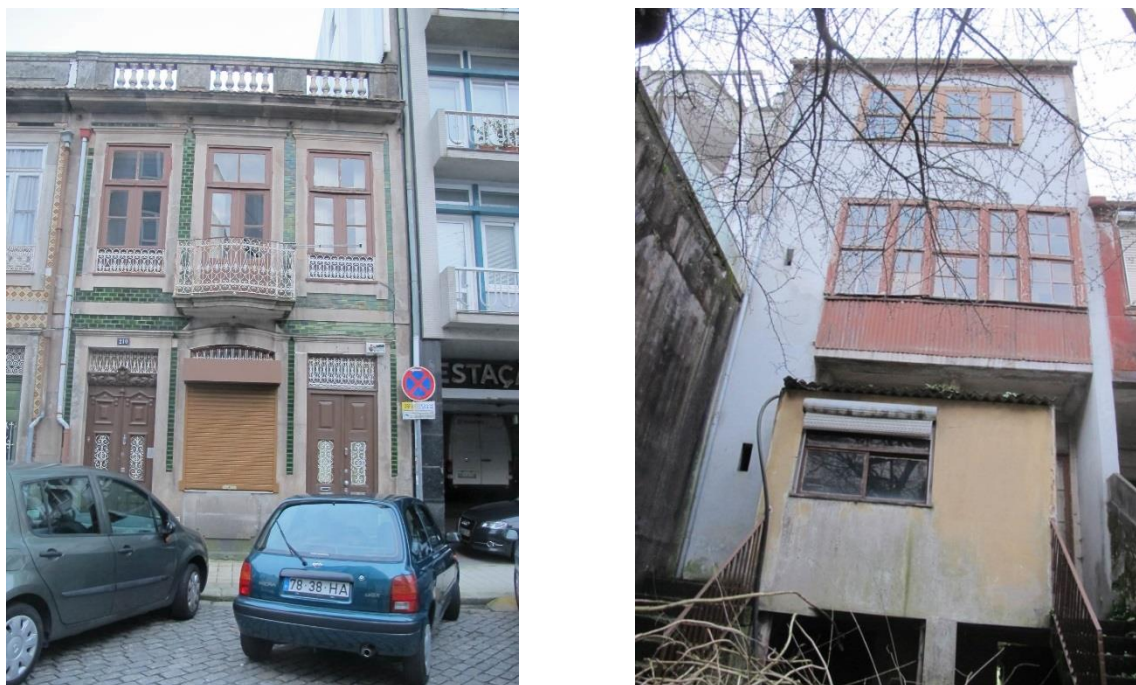
Figura 3. 6 - Fachadas da frente e de tardoz do edifício D

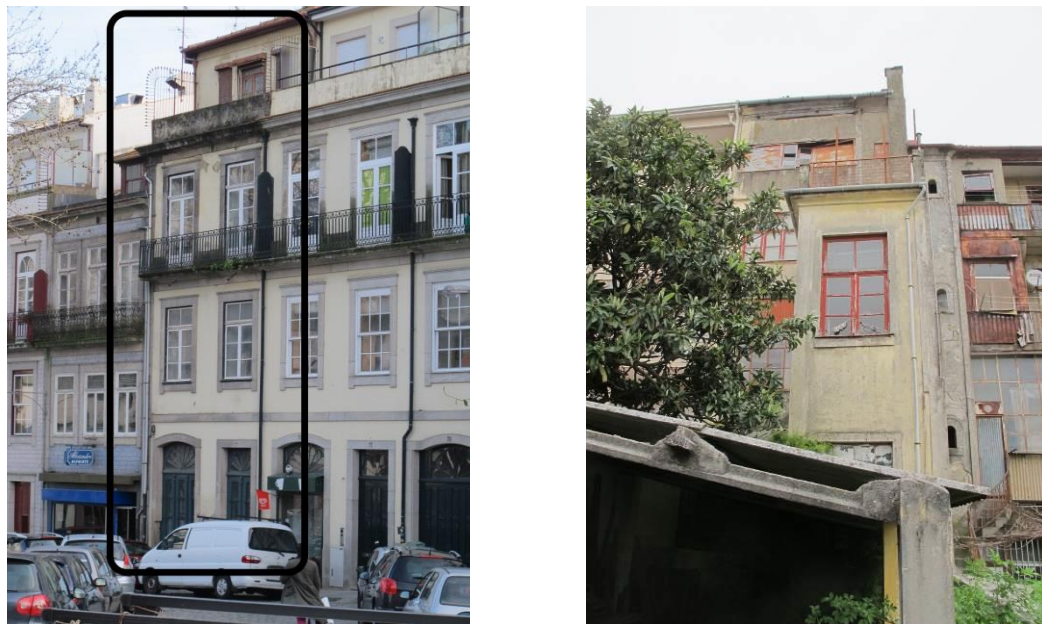
Figura 3. 7 - Fachadas da frente e de tardoiz do edifício E

Na fachada de tardoiz, em todos os pisos elevados, existem varandas, em laje de pedra em consola apoiadas em cachorros, onde se localizam os volumes destinados às instalações sanitárias. Encontram-se, no entanto, fechadas por paredes de tijolo perfurado.

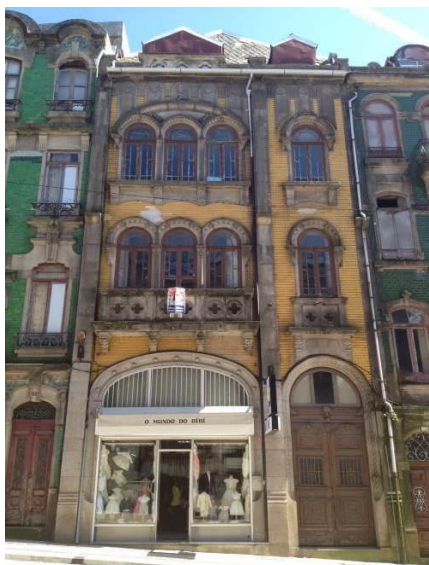
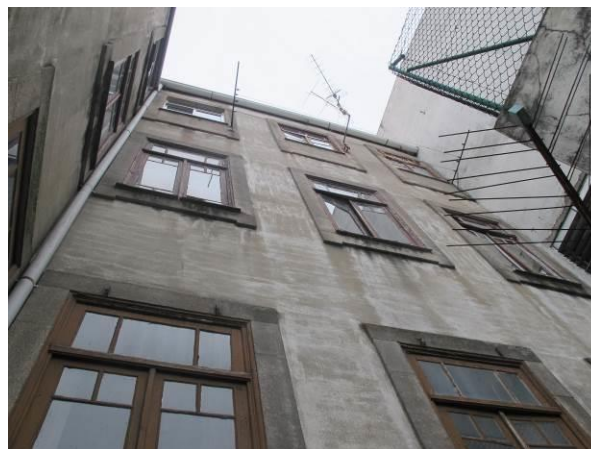
Figura 3. 8 - Fachadas da frente e de tardo do edifício F

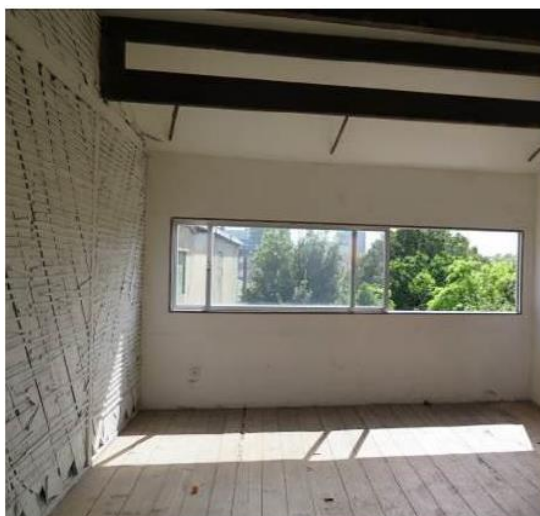
Figura 3. 9 - Parede em tabique duplo (esquerda) de suporte à cobertura

O piso superior, figura 3.9, ocupa uma menor área e é delimitado por paredes em tabique simples de espessura entre 15 e 20 cm. Apenas uma das paredes é em tabique duplo.

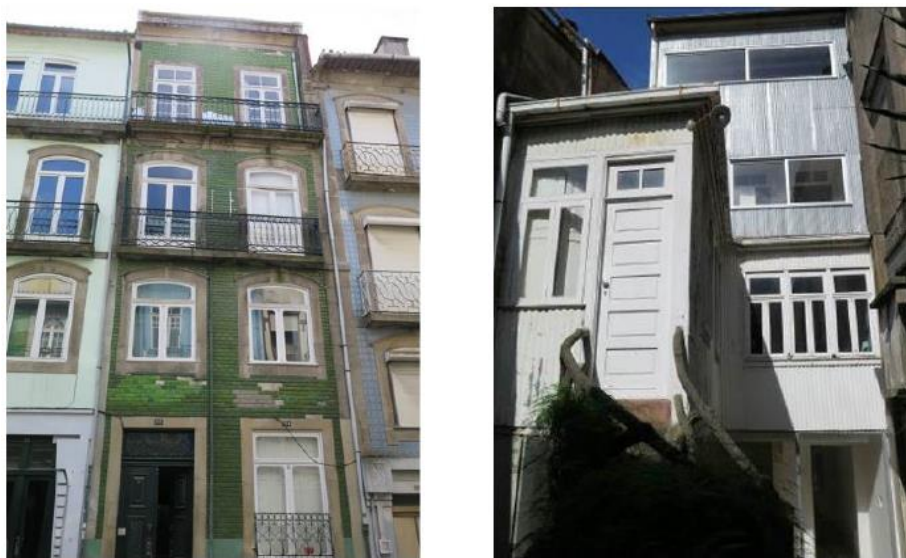
Figura 3. 10 - Fachadas da frente e de tardoiz do edifício G

Na fachada de tardoiz existem varandas em cada piso, onde tipicamente se localizam os volumes dos sanitários. Estas varandas, figura 3.10, são compostas por lajes de pedra assentes em cachorros.
