# **Retrospectiva e perspetivas futuras da utilização da termografia na inspeção de edifícios**

Dissertação submetida para satisfação parcial dos requisitos do grau de  
**MESTRE EM ENGENHARIA CIVIL — ESPECIALIZAÇÃO EM CONSTRUÇÕES**

## **MESTRADO INTEGRADO EM ENGENHARIA CIVIL 2019/2020**

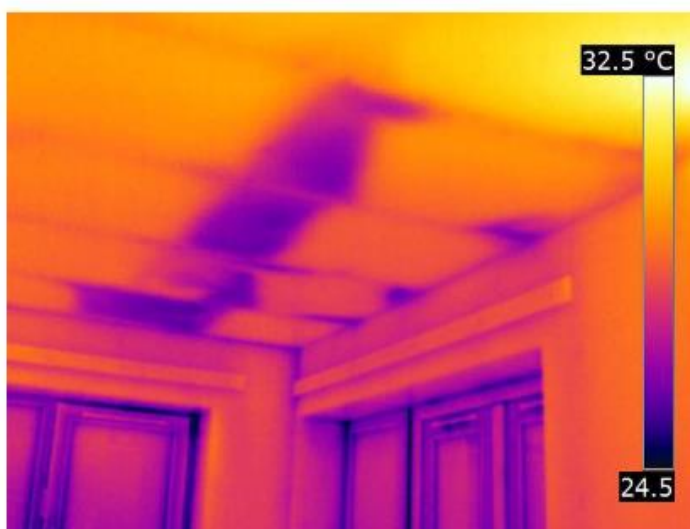
É possível que durante a construção da habitação, ocorram erros na aplicação do isolamento térmico. Isto vai criar uma zona com transferência de calor anómala, permitindo mais ou menos trocas do que o esperado. Estas zonas são visíveis nos termogramas tendo uma temperatura superficial maior ou menor do que o normal, com linhas bem definidas, como é possível de observar na Figura 22 [16, 35]. Nestas zonas, é possível ver através dos termogramas, uma diferença de cerca de 11°C entre a temperatura superficial interior e a exterior. Este tipo de patologia é mais facilmente detetada quanto maior for a variação da irradiação solar (ou a temperatura do ar) [52].

Figura 22 - Manifestação termográfica de isolamento mal aplicado [35].

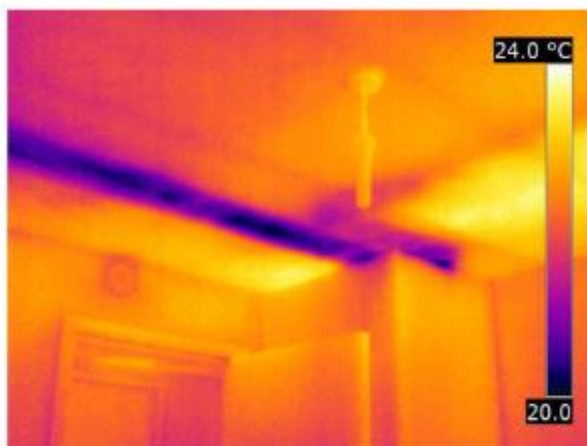
Caso exista um sistema de climatização de ar, ventilação e ar condicionado (AVAC), também é possível inspecionar se este se encontra devidamente isolado e se se encontra em correto funcionamento (Figura 26). Além da falta de isolamento poder provocar desconforto aos utilizadores que se encontrem na divisão onde se localiza esta descontinuidade, esta apresenta-se também como uma ineficiência energética e, por estes motivos, deve ser corrigida. No entanto, durante a construção, estes sistemas apenas costumam ser aplicados perto do final do processo construtivo, por isso, não é possível a sua inspeção com o recurso à termografia numa frase preliminar. É necessário ter em conta que a inspeção termográfica destes sistemas nem sempre é possível ser realizada. Como exemplo desta situação é caso das condutas do sistema AVAC que se localizem num teto falso e que tenham um espaço de ar entre as várias superfícies envolventes [35].

Figura 26 - Diminuição de temperatura superficial provocado por sistema AVAC [35].

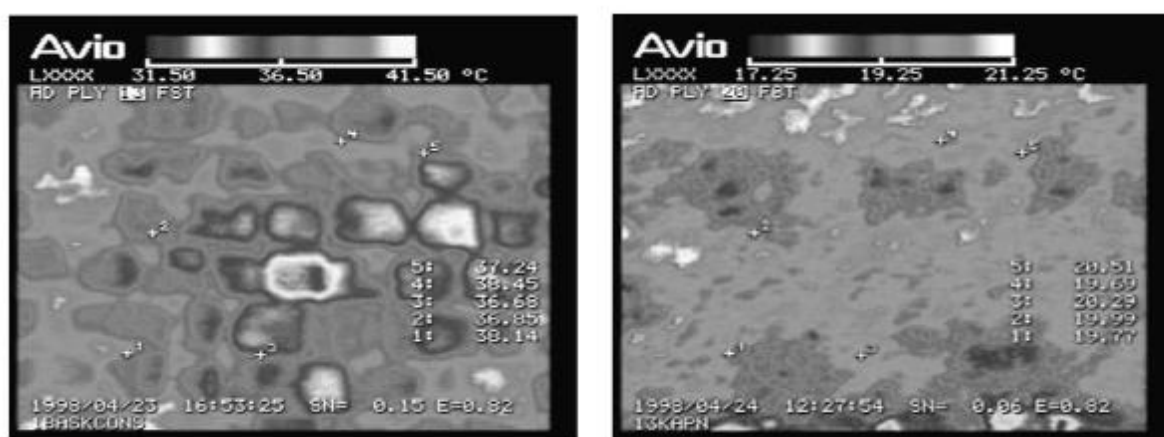
Figura 32 – Distribuição irregular da temperatura provocado por uso de argamassa incompatível [68].

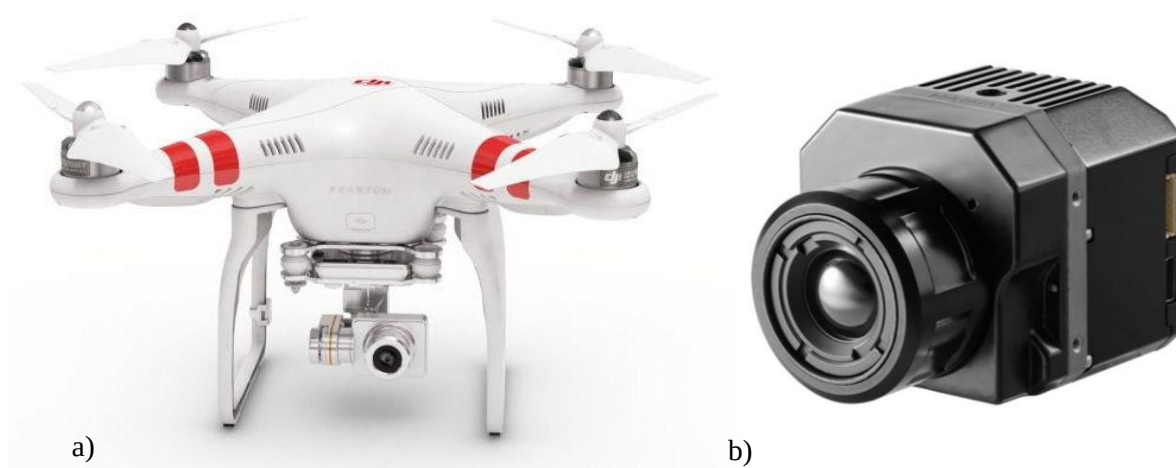
Figura 33 – Equipamentos normalmente utilizados para inspeções termográficas aéreas: a) Drone DJI Phantom 2; b) Câmara termográfica FLIR VUE PRO [74, 75].

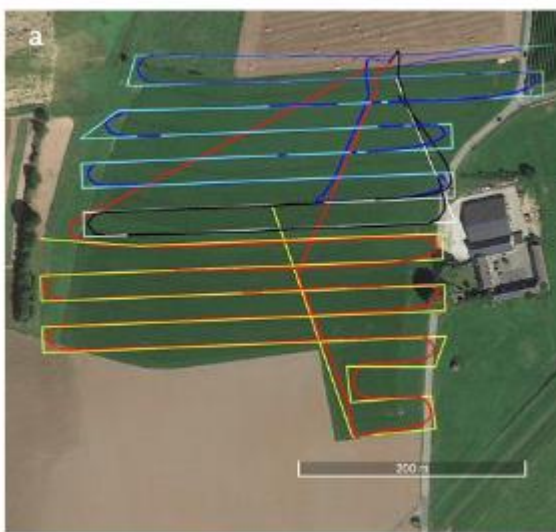
Figura 37 – Comparação entre o percurso planeado a ser realizado (Linhas retilíneas) e o percurso realizado (Linhas onduladas) [86].

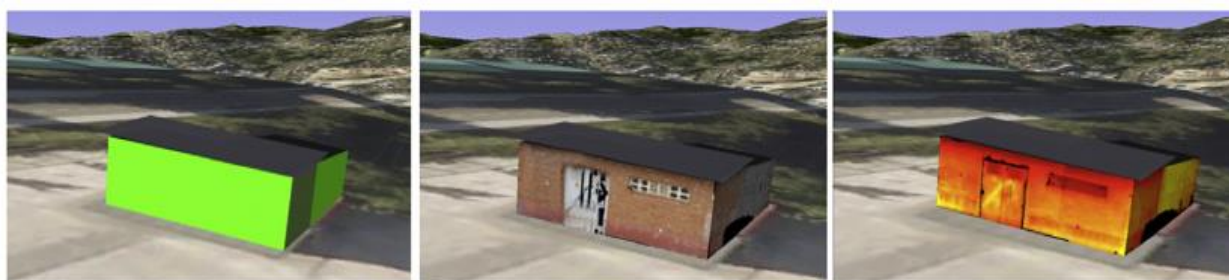
Figura 42 – a) Metodologia utilizada para fusão de imagem; b) Modelo BIM final com texturas [96].
