# ESTUDO DO DANO E DA SUBSTITUIÇÃO DOS TIRANTES NUMA PONTE ATIRANTADA

DISSERTAÇÃO DE MESTRADO APRESENTADA  
À FACULDADE DE ENGENHARIA DA UNIVERSIDADE DO PORTO EM  
ENGENHARIA CIVIL

Dissertao submetida para satisfao parcial dos requisitos do grau de  
**MESTRE EM ENGENHARIA CIVIL — ESPECIALIZAo EM ESTRUTURAS**

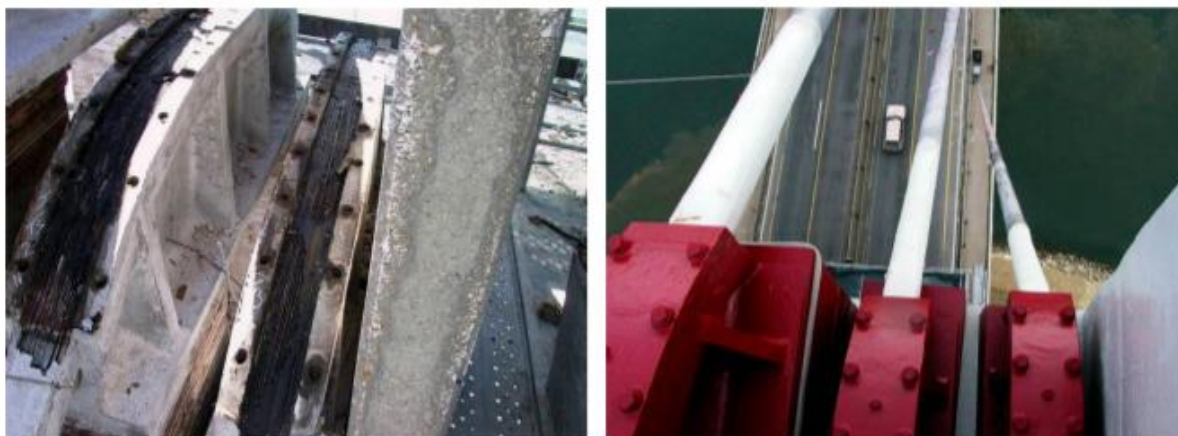
Figura 47: Reabilitação geral das selas de desvio (Rito e Appleton, 2005).
