DESENVOLVIMENTO DE ESTRATÉGIAS PREVENTIVAS PARA EVITAR NÃO CONFORMIDADES RESIDUAIS

DISSERTAÇÃO DE MESTRADO APRESENTADA

ÁREA CIENTÍFICA: CIÊNCIAS DA ENGENHARIA E TECNOLOGIAS > ENGENHARIA CIVIL

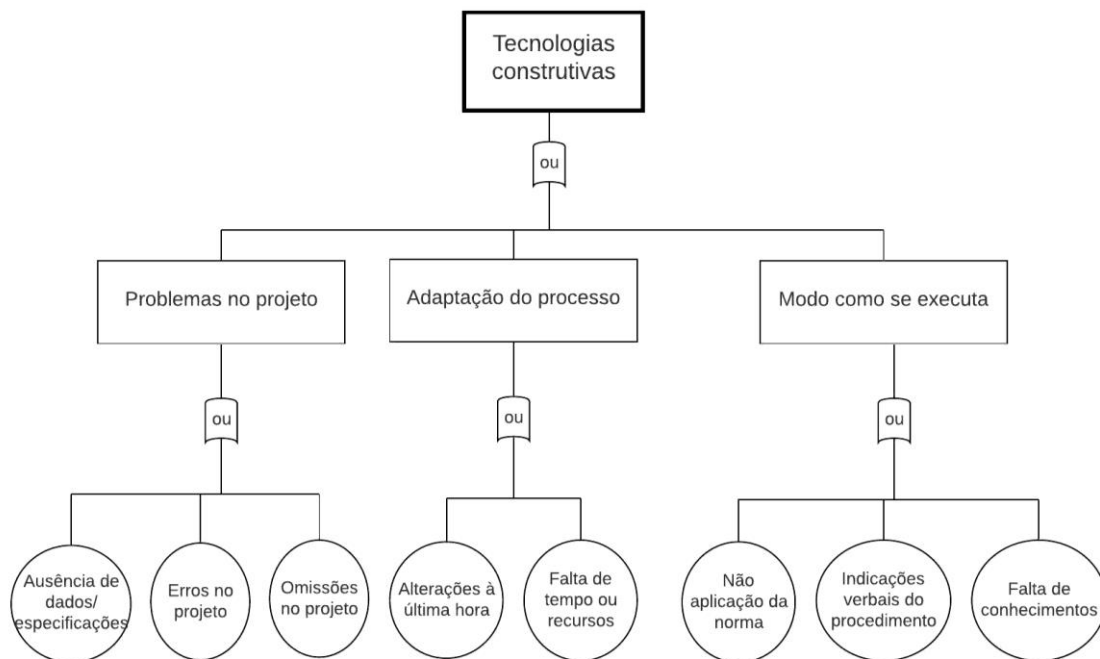
Figura 24 - Excerto de Árvore de Falhas relativo às tecnologias construtivas.

Na figura 24 abaixo está o excerto do diagrama de Árvore de Falhas relativo às tecnologias construtivas.

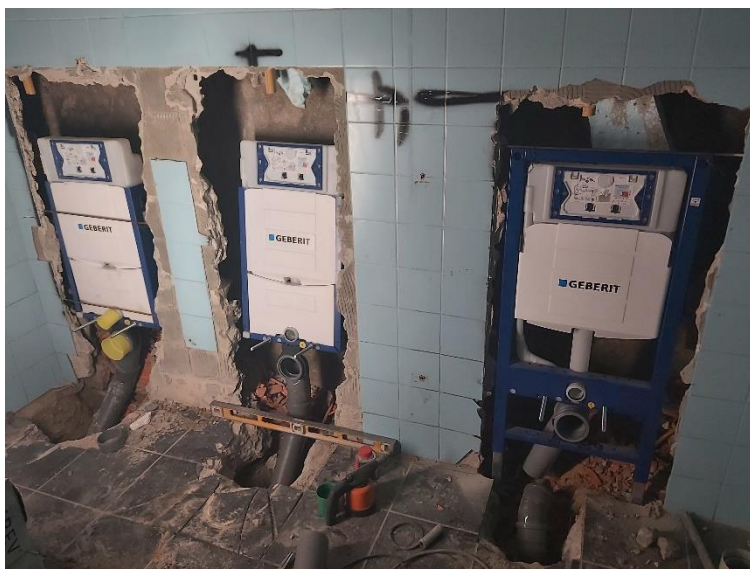
Figura 37 - Fotografia referente às aberturas para os depósitos e esgotos das instalações sanitárias.

Antes da remodelação das casas de banho, as loiças sanitárias eram de pousar no chão. Com o projeto de remodelação, passaram a ser suspensas. De acordo com a ficha técnica, quatro sanitas eram suspensas e uma sanita permanecia de pousar. No entanto, o engenheiro diretor de obra não reparou que uma delas era distinta das demais e então mandou abrir as paredes para que fossem instalados os depósitos e o

esgoto a sair da parede e posteriormente instaladas as sanitas. Quando as loiças chegaram ao armazém o engenheiro percebeu que uma das sanitas permanecia de pousar no chão – logo o esgoto ia diretamente para o pavimento, como estava anteriormente. Na seguinte figura 37 mostra-se a fase de execução desta tarefa.

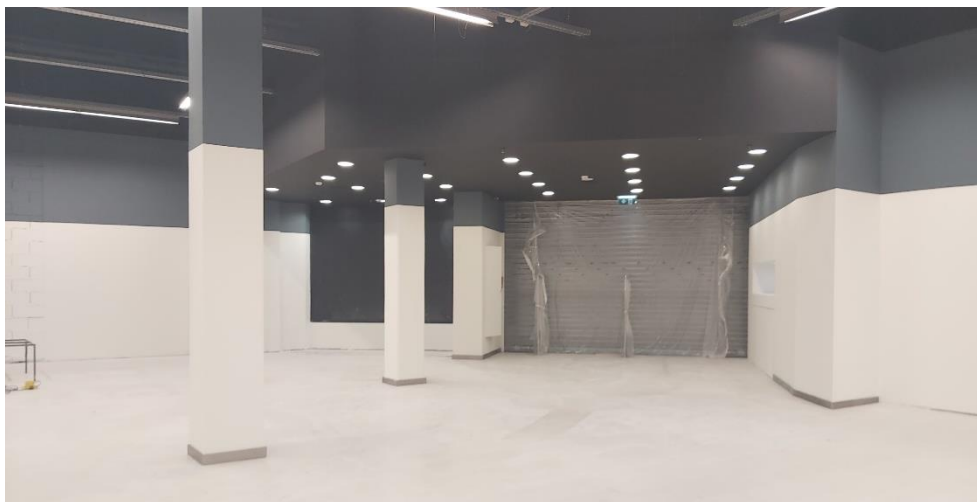
Figura 42 - Fotografia elucidativa da não conformidade na pintura das paredes.

contrário do que estava descrito no projeto. No fim das pinturas, o dono de obra visitou a obra e percebeu que as cores estavam ao contrário do suposto e mandou reparar. Na seguinte figura 42 consegue-se entender a anomalia em estudo.

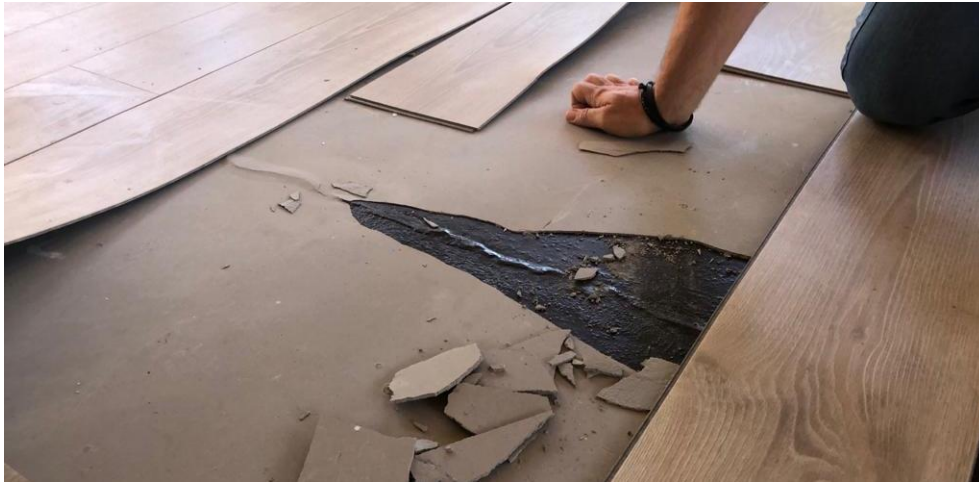
Figura 47 - Fotografia em pormenor da lomba causada pelo levantamento do pavimento devido às juntas de retração.

Como as juntas de retração foram tapadas com cimento normal, mais tarde começaram a estalar e a levantar o chão, formando uma lomba em todo o comprimento, como se consegue ver em mais pormenor na figura 47, que retrata uma fotografia captada quando se levantou o pavimento para se entender o que estava a acontecer no pavimento.

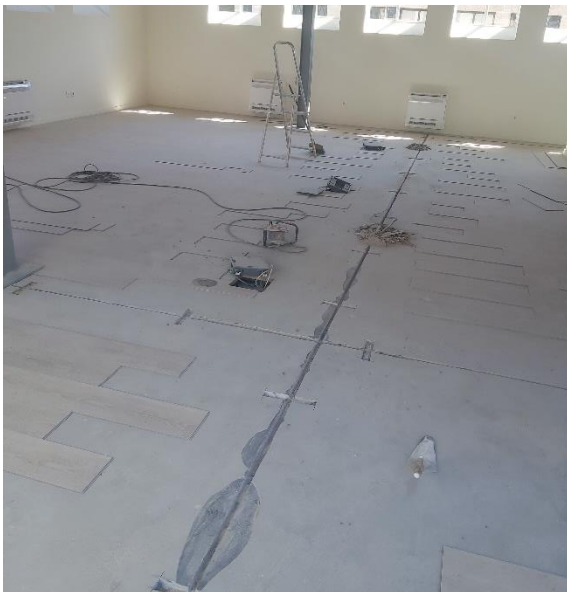
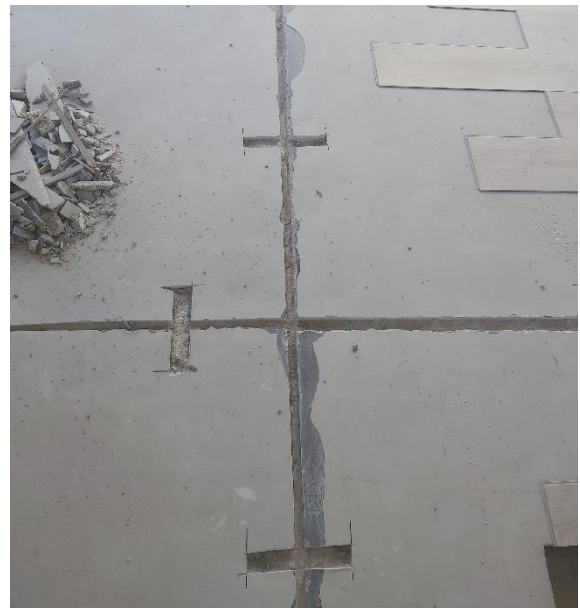
Figura 48 - Fotografia da selagem das juntas de retração.

As seguintes figuras 48 e 49 mostram a fase da resolução da não conformidade encontrada, nomeadamente a selagem das juntas de retração.

Figura 49 - Fotografia da selagem das juntas de retração em pormenor.

O equipa do empreiteiro teve de retirar o pavimento vinílico, selar as juntas de retração, aplicar novamente impermeabilizante, autonivelante e depois o material vinílico.

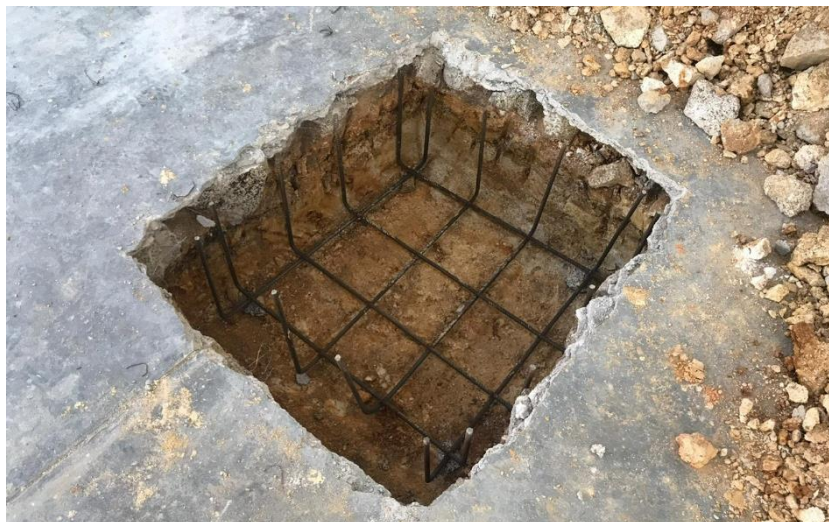
Figura 52 - Fotografia da execução das sapatas.

Na figura 52 encontra-se a execução das sapatas em obra.

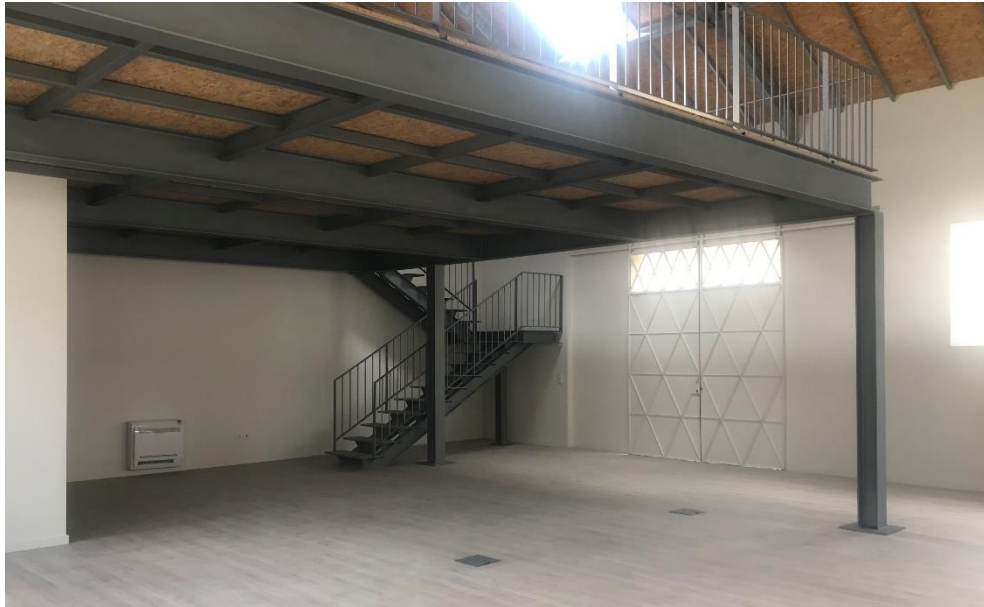
Figura 53 – Fotografia da estrutura metálica que suporta o mezanino.

Na figura 53 encontra-se a estrutura metálica já montada e corrigidas as sapatas.

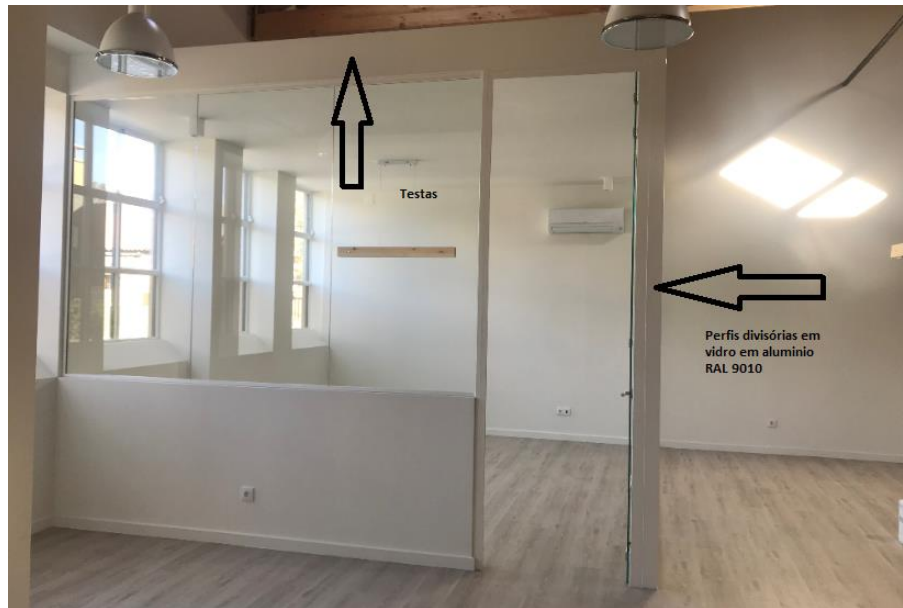
Figura 56 - Fotografia elucidativa das testas e dos perfis das divisórias.

Para as divisões das paredes do gabinete e da sala de reuniões foi mandado produzir uma forra em alumínio para as testas destas divisões, da mesma exata cor dos perfis das divisórias – que são de alumínio na cor RAL x e vidro. O objetivo seria uniformizar a cor, fazendo com que a cor da chapa dos perfis das divisórias e das forras de alumínio fossem iguais. Na figura 56 compreende-se visualmente uma fotografia do descrito.

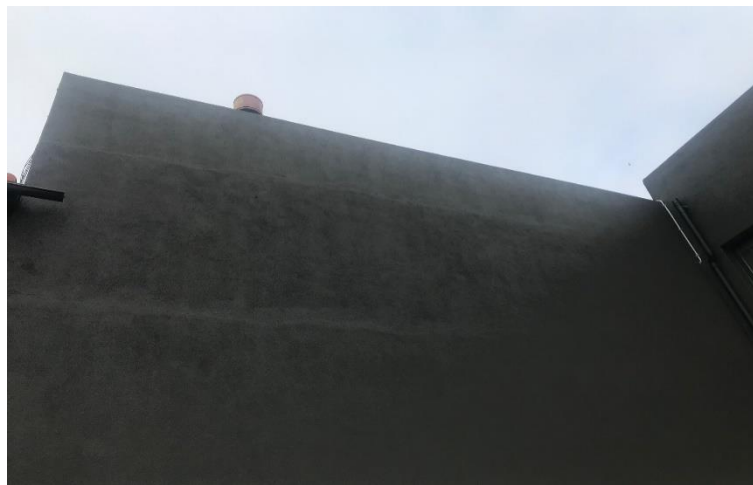
Figura 60 - Fotografia da não conformidade verificada devido à má aplicação do capoto.

Na seguinte figura 60 encontra-se uma fotografia da anomalia.

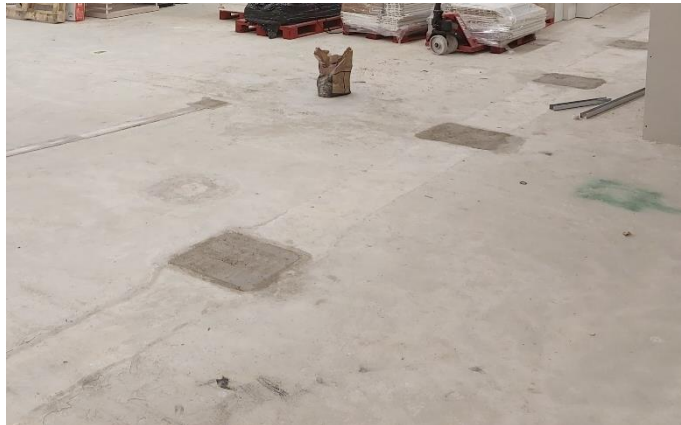
Figura 63 - Fotografia descritiva do abatimento do pavimento nas caixas.

empregueiro ficou encarregue de retirar as caixas existentes, tapando os buracos deixados, de modo a tornar o pavimento liso. O engenheiro responsável optou, para tapar os buracos das caixas, por uma argamassa que usavam regularmente nas demais obras da empresa. No entanto, passados uns tempos o pavimento colocado por cima dos buracos das antigas caixas começou a abater – ou seja, o produto que aplicaram não tinha rigidez suficiente – formando buracos no chão.

Na figura 63 encontra-se uma fotografia captada quando a argamassa colocada por cima das caixas se encontra a estalar, não sendo a sua visualização perfeitamente nítida.

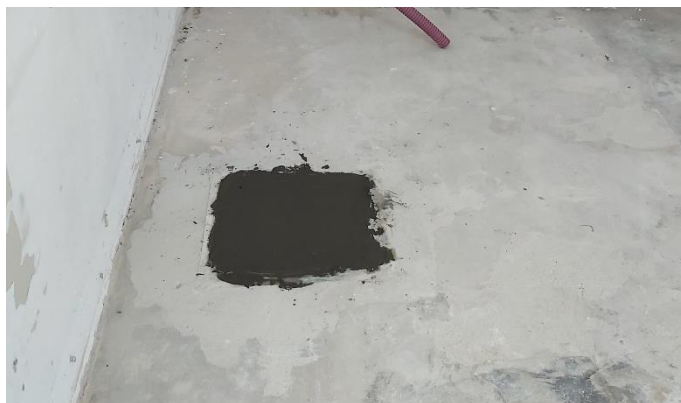
Figura 64 - Fotografia da medida corretiva: aplicação de um cimento adequado.

Na seguinte figura 64 encontra-se uma fotografia elucidativa da correção da não conformidade.

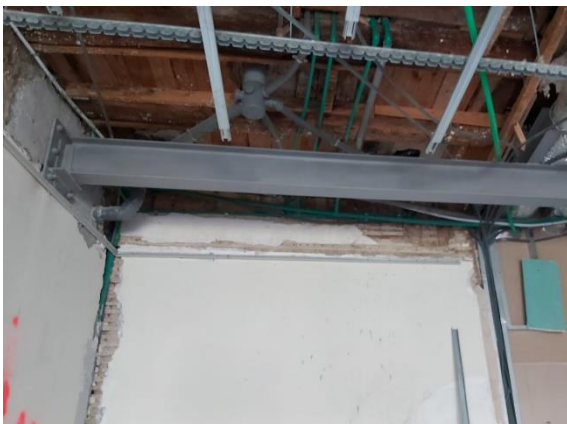
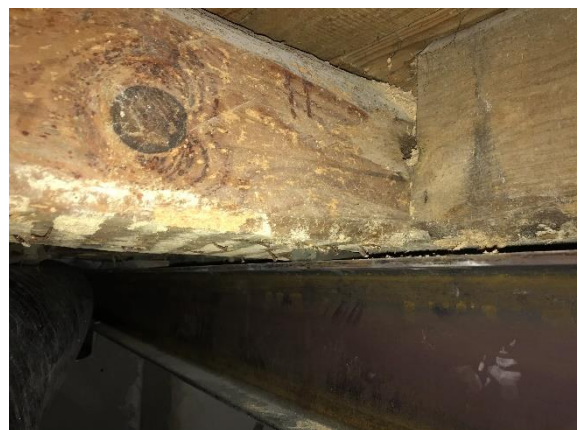
Figura 73 - Fotografia do reforço estrutural realizado.

Na fase das demolições e de acordo com o projeto de arquitetura, havia a necessidade de demolir determinadas paredes interiores. A equipa do empreiteiro iniciou as demolições sem ter o projeto de estruturas. Quando se iniciou a demolição começaram a aparecer fissuras noutras paredes da casa que não existiam previamente, associando-se então esta ocorrência às demolições executadas. Algumas paredes e tetos começaram a ceder porque foram demolidas paredes que suportavam a estrutura da moradia.

Na figura 73 é possível observar-se as novas estruturas de reforço em ferro que deram apoio à estrutura previamente existente. Do mesmo modo, na figura 74 está uma fotografia do pormenor deste reforço estrutural.

Figura 74 - Fotografia do reforço estrutural realizado em pormenor.

Após o aparecimento de diversas fissuras nas paredes da casa, os trabalhos de demolição pararam e foi necessário proceder-se a um reforço estrutural das vigas de madeira, colocando-se novas vigas de ferro por baixo destas já existentes, de modo a dar suporte aos barrote de madeira para que eles não cedessem.

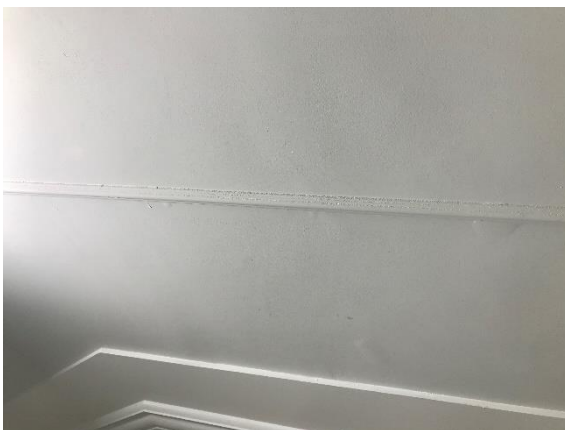
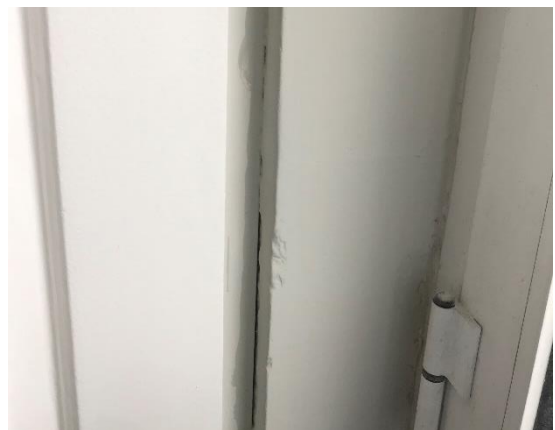
Figura 78 - Fotografia da falta de qualidade das pinturas.

Já na fase de acabamentos da obra, quando foram realizadas as pinturas finais das paredes, o diretor de obra deparou-se com estas pinturas mal executadas, com manchas, riscos nas paredes e pinturas pouco rigorosas, ultrapassando muitas vezes os limites delineados do que era suposto pintar. Era visível a falta de qualidade na execução da tarefa, assim como a falta de brio.

Nas seguintes figuras 77 e 78 estão fotografias elucidativas da não conformidade em causa, nomeadamente a falta de qualidade das pinturas, apesar de não ser imediata a sua compreensão visual.

Figura 77 - Fotografia da falta de qualidade das pinturas.

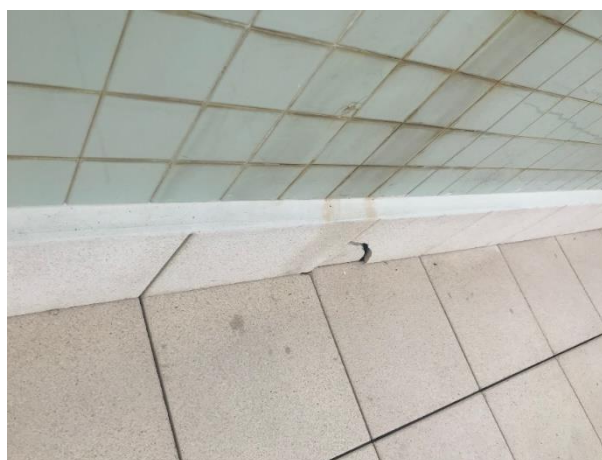
Figura 81 - Fotografia elucidativa do rodapé partido.

Durante a limpeza do terraço, já na fase final da obra, a equipa responsável por esta limpeza usava uma máquina específica para limpar o chão. Em determinada altura enquanto executavam esta tarefa partiram o rodapé em dois locais distintos. Na seguinte figura 81 encontra-se uma fotografia da anomalia em estudo, nomeadamente do rodapé partido.

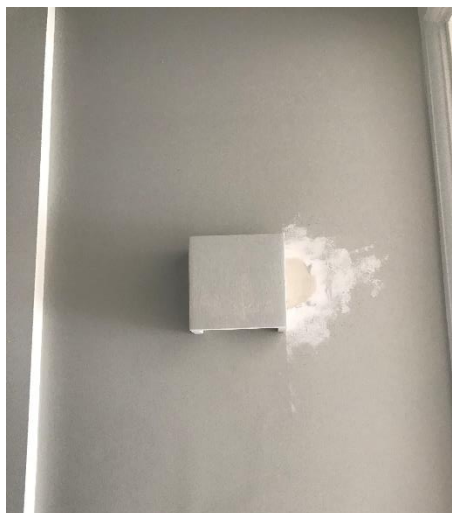
Figura 84 - Fotografia da mudança de posição do applique na parede.

Para corrigir esta anomalia foi necessário abrir a parede que já estava finalizada de modo a poder reposicionar os cabos de eletricidade, reparar a parede que foi intervencionada, pintar e reposicionar o applique no novo local. Observando-se a seguinte figura 84 percebe-se a execução da medida corretiva.

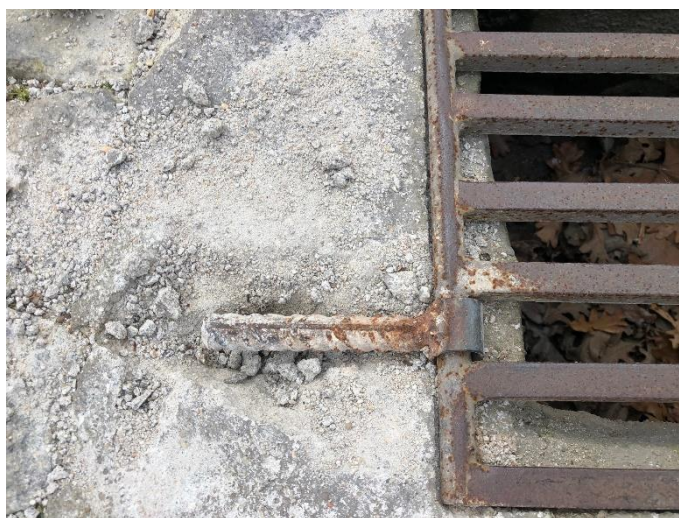
Figura 92 - Fotografia do sumidouro não cravado no pavimento.

Na instalação de um sumidouro para que se escoe a água da chuva, o sumidouro específico tem umas pernas de fixação, que deveriam estar encastradas no pavimento para que não saísse do sítio. No entanto, o trabalhador que o instalou não cravou essas pernas de fixação no chão, deixando-as horizontalmente, apenas cobrindo com cimento para que não se vissem. Mediante a passagem de carros e pessoas, essas pernas levantaram e o sumidouro ficou solto.

Na seguinte figura 92 é possível observar-se esta não conformidade.

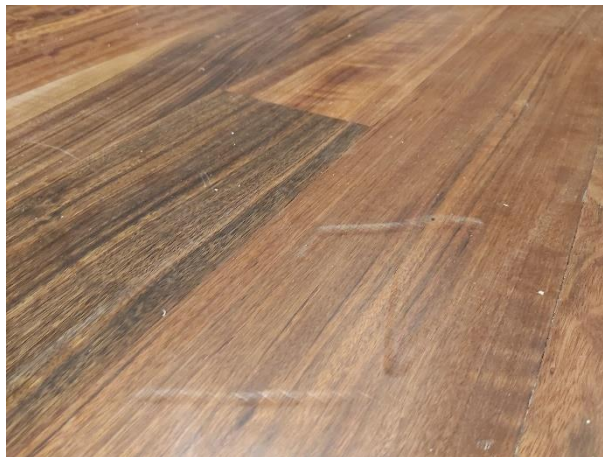
Figura 95 - Fotografia do pavimento marcado devido à falta de proteção.

Na moradia em intervenção numa determinada divisão havia um soalho que seria mantido mas reabilitado, onde o pavimento foi lixado e envernizado já numa fase final da obra. O cliente tinha dentro da habitação um objeto pesado de metal que foi pedido para pintar e mudar o seu sítio para uma outra divisão mais adequada. Ao transportá-lo do sítio inicial para o final, sendo este um objeto muito pesado, marcou o soalho que estava como novo porque a equipa do empreiteiro não protegeu o pavimento adequadamente.

Uma fotografia desta não conformidade encontra-se na seguinte figura 95.

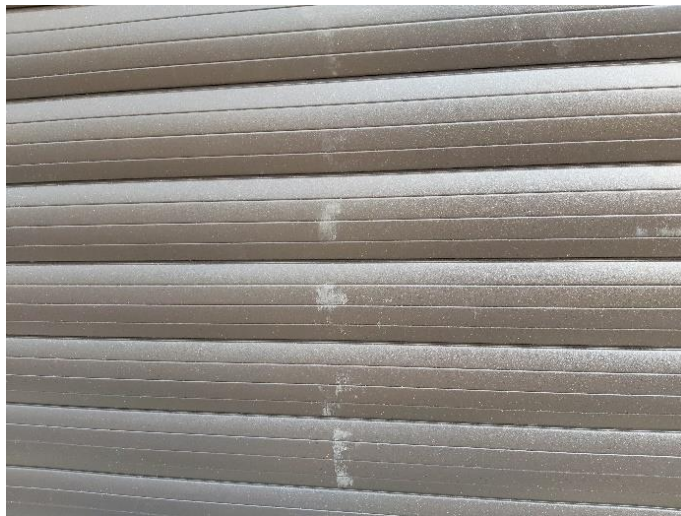
Figura 100 - Fotografia da anomalia nas persianas.

As persianas elétricas da moradia haviam sido instaladas por uma outra equipa independente do empreiteiro, antes do início da obra. Num momento quase final da obra, a equipa do empreiteiro procedeu à testagem do funcionamento destas persianas e algumas delas não estavam a funcionar corretamente, ficando presas na caixa de estore ao desenrolar, estragando algumas réguas, como se observa na figura 100.

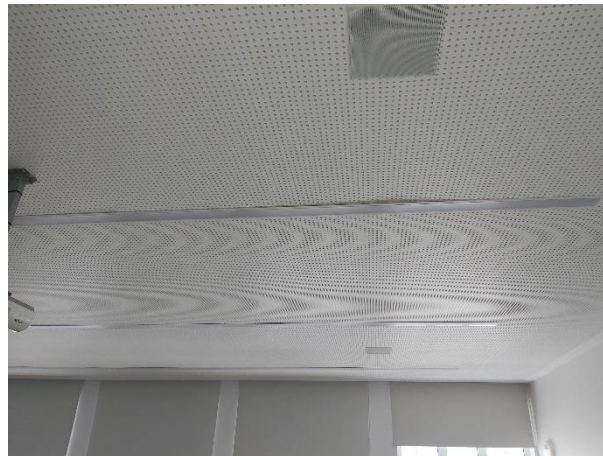
Figura 105 - Fotografia do teto falso aplicado na obra em questão.

Na seguinte figura 105 encontra-se uma fotografia do teto falso instalado.

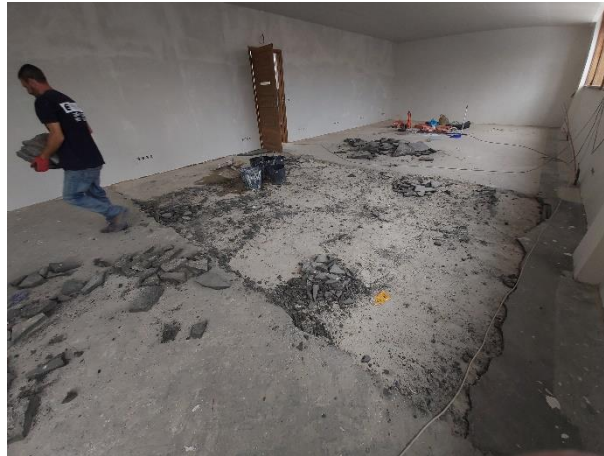
Figura 109 - Fotografia da correção do pavimento.

A figura 109 na página seguinte tem representada a medida corretiva da anomalia.

Como o pavimento estava empolado devido à existência de fissuras foi necessário corrigir esta não conformidade através da aplicação de uma tela sob o pavimento vinílico.

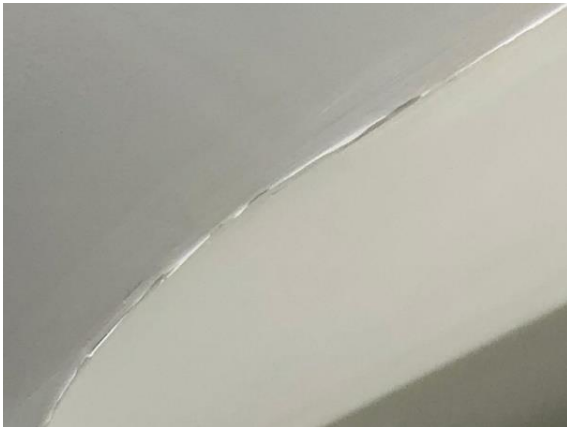
Figura 114 - Fotografia da aresta entre teto e parede.

Durante a fase final da obra quando estavam a ser realizadas as pinturas dos tetos e das paredes, em alguns casos, as paredes e os tetos teriam cores diferentes e portanto havia uma necessidade acrescida de rigor neste trabalho. No final das pinturas, quando o engenheiro diretor de obra verificou a qualidade dos trabalhos, percebeu que as arestas entre as paredes e os tetos estavam imperfeitas em diversas zonas e em algumas zonas pontuais as paredes estavam mal emassadas, o que levou a uma fraca qualidade na do produto final. Nas figuras 114 e 115 consegue-se visualizar estas anomalias em mais detalhe.

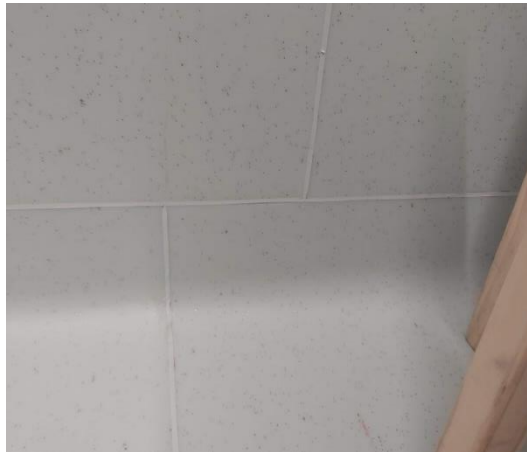
Figura 120 - Fotografia das juntas no pavimento e parede.

Novamente referente ao pavimento aplicado na obra, este sendo um pavimento vinílico é aplicado através de rolos com 2m de largura, pelo que na junção entre rolos são feitas juntas de soldadura. Neste caso não havia desenho de estereotomia do revestimento – onde está explícito como deve ser o resultado final – o aplicador fez como lhe pareceu melhor, também no sentido de aproveitar material. As juntas feitas nas paredes não ficaram alinhadas com as juntas do chão, tal como é possível observar-se na seguinte figura 120.

Para corrigir esta não conformidade foi necessário arrancar algumas secções do revestimento na parede e cortar alinhado pela junta do chão, e depois voltar a aplicar um novo revestimento vinílico. Foi também necessário emassar as paredes para que o novo revestimento pudesse aderir à mesma.

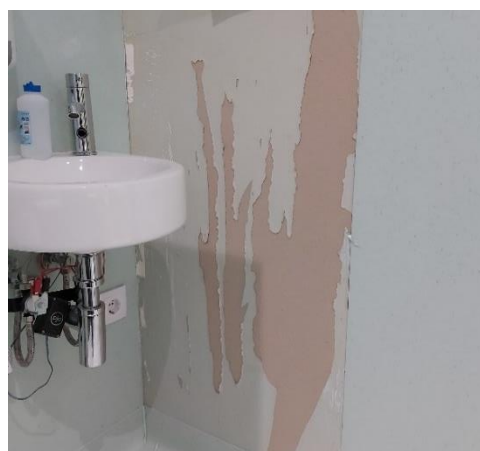
Figura 121 - Fotografia da correção da anomalia na parede.

Na figura 121 apresenta-se a fase em que foi retirado o revestimento da parede para que se pudesse corrigir a anomalia.
