# **MEDIDAS DE REDUÇÃO DO RISCO DE ACIDENTES EM AUTOESTRADAS**

O caso das zonas de transição entre ambientes  
rodoviários

Dissertação submetida para satisfação parcial dos requisitos do grau de  
**MESTRE EM ENGENHARIA CIVIL — ESPECIALIZAÇÃO EM VIAS DE COMUNICAÇÃO**

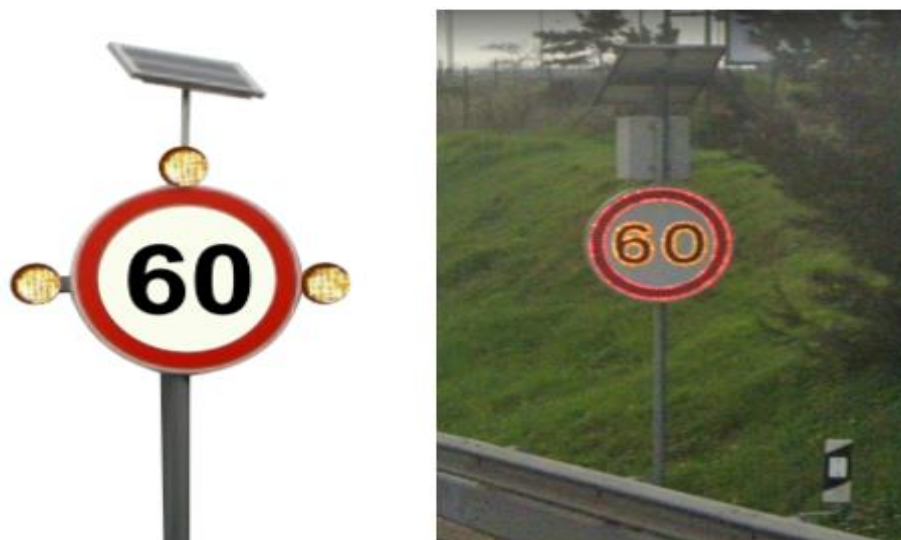
Figura 3.9- Solução Led possível na sinalização

Inúmeras vezes esta sinalização não é respeitada pelo condutor, cometendo assim uma infração e adotando uma condução perigosa, aumentando a probabilidade de risco de acidente. Desse modo surge a ideia de utilização desta sinalização com recurso a luz LED. Esta pode ser instalada no contorno externo, interno ou simultaneamente nos dois, aumentando assim a atenção do condutor a esta sinalização. Devido à monotonia de circular em autoestrada, e em particular em longas viagens, os condutores tendem a ignorar ou relevar a sinalização presente na margem da via. Por esse facto a instalação led permite captar mais facilmente a atenção do condutor. A utilização de sistema de focos na sinalização, como é possível ver na Figura 3.9, torna-se também algo recorrente e com idêntica eficácia. De salientar que no Decreto Regulamentar nº 22-A/98 não existe nenhuma referência a qual dos sistemas é preferível usar.

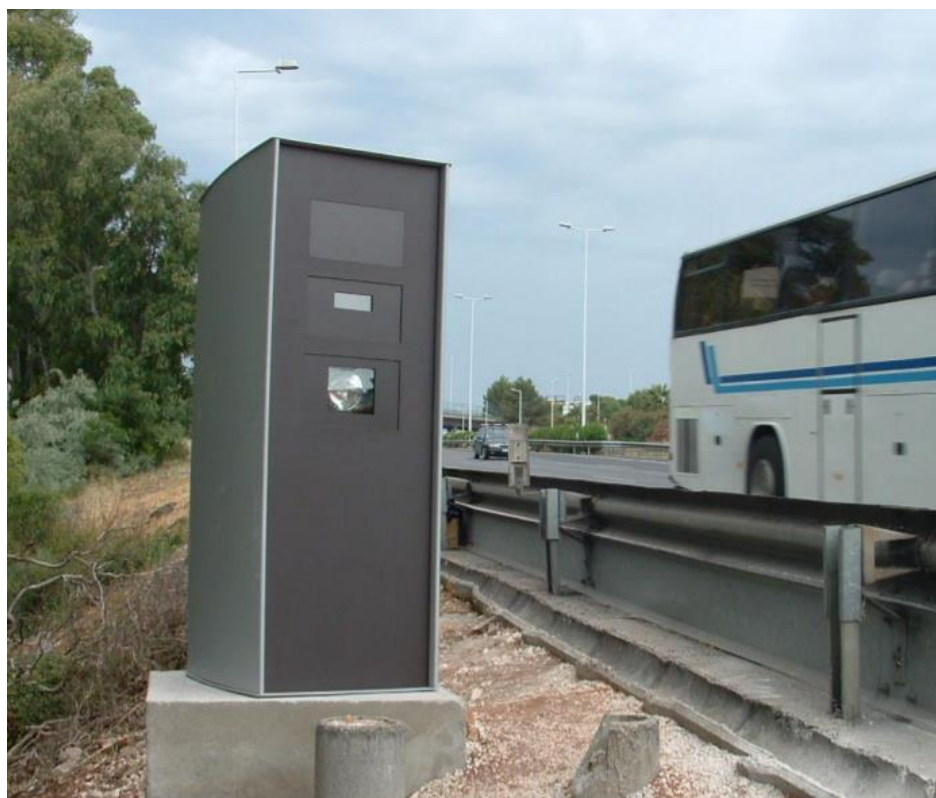
Figura 3.11-Radar de velocidade SINCRO [14]

É uma solução economicamente fiável utilizada em diversos locais ao longo da rede nacional portuguesa e em muitos outros países. Antes da instalação deste deve haver um cuidadoso estudo do local bem como uma recolha de velocidades praticadas. Contudo, a diferença de velocidades praticadas entre o ponto de localização do radar e um ponto mais a jusante pode ser elevado, isto é, no local onde está presente o radar os condutores alteram de forma significativa o seu comportamento, já no ponto a jusante sem qualquer controlo de velocidade o condutor aumenta a sua velocidade para níveis muitas vezes excessivos [10].

Apesar de ser uma solução fiável a aplicar num local com excesso de velocidade de circulação, deve ser tido em conta que se vai verificar a redução de velocidade a montante do radar até ao ponto onde este está instalado, e a jusante pode ocorrer um gradual aumento de velocidade. Será uma medida interessante de aplicar em situações de ligação entre autoestrada a meio urbano, fundamentalmente já próximo do final de ligação a este meio urbano ou então instalar a montante de um ramo constituinte de um nó terminal, isto é, na ligação entre plena via e ramo do nó.

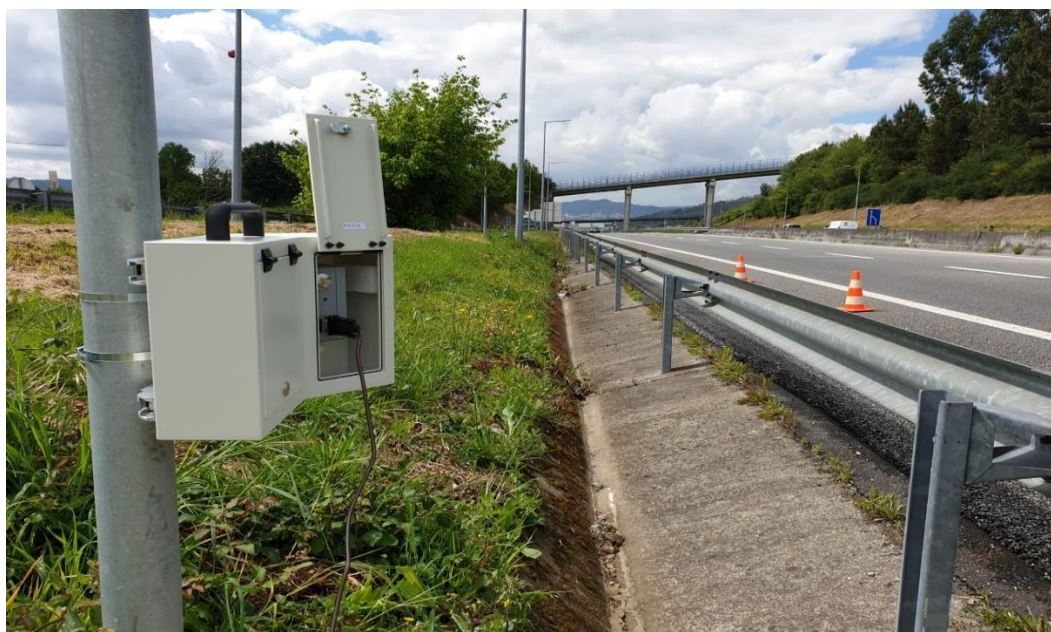
Figura 4.2- Colocação radar no terreno (Fonte: Autor)

Para esta medição foi utilizado o equipamento Viacount II de contagem de tráfego bem como medição de velocidade dos veículos, através de um sensor de radar Doppler. Este regista a velocidade de passagem de cada veículo, seu comprimento, intervalo de passagem entre veículos e ainda a data e hora de cada medição, sendo que a passagem destes dados para computador é feita através de ligação direta por cabo ao aparelho ou sem fios por Bluetooth.

Para obter os registos de todas as variáveis foi necessário instalar o aparelho junto à berma da autoestrada, Figura 4.2, tendo em atenção que este deve estar seguro e à altura dos veículos, de modo a que a parte inferior do armário esteja entre 0.5 a 1 m acima da cota das vias de tráfego e ainda com o “nariz do armário” inclinado numa posição diagonal a apontar para as vias em questão.

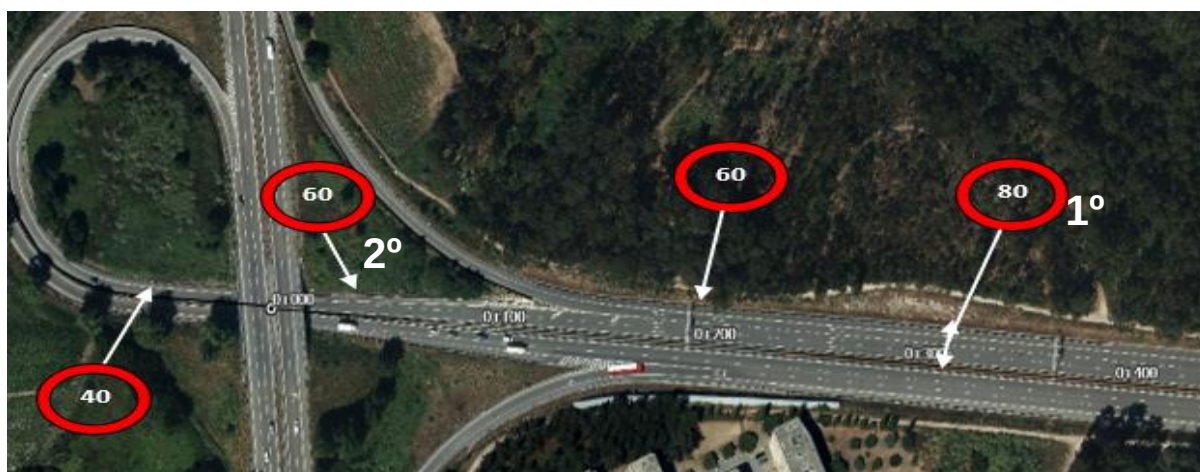
Figura 5.6-Localização Sinalização e colocação Viacount (Fonte:SIG ASCENDI)

A sinalização neste local localiza-se ao PK 0+300 e sinaliza a velocidade máxima nas 3 vias de **80 Km/h**, no sentido decrescente do sublanço Freixieiro (Perafita)-Aeroporto. Para quem pretende circular na saída direta, no ramo B direção norte, o limite de velocidade é de **60 km/h** no PK 0+200. Já quem circula em direção ao ramo A, ramo em loop, existe uma primeira limitação de **60 km/h** ao PK 0+050, e uma segunda de **40 Km/h** a 100 m mais a frente, já no início da curvatura do loop.

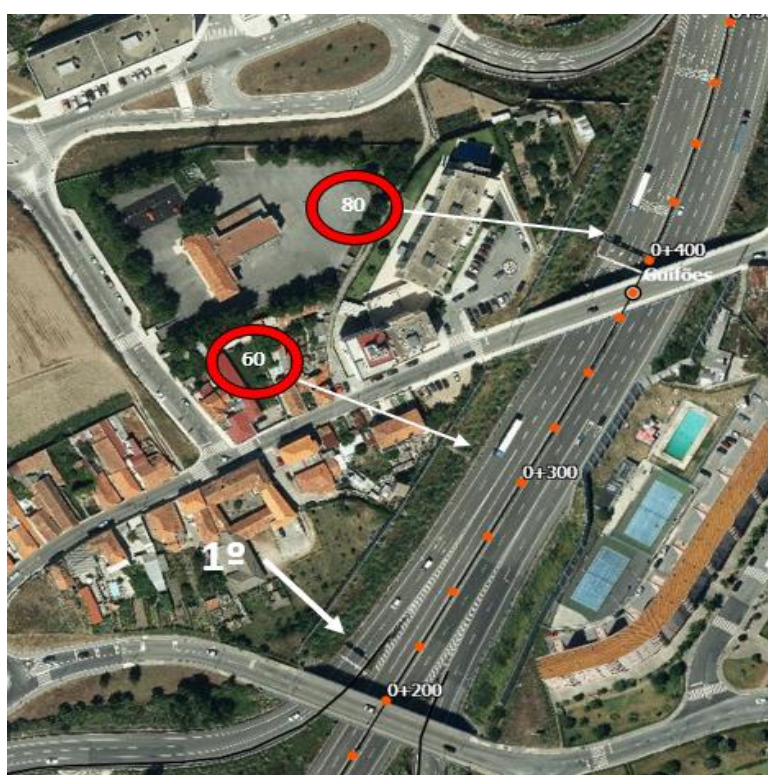
Figura 5.10-Localização Sinalização (Fonte: SIG ASCENDI)

No sentido de viragem à direita para o Ramo G, ainda em plena via, existe uma primeira sinalização de 80 Km/h ao PK 0+400 e uma segunda sinalização a 85m desta, de 60 Km/h, que se localiza entre o PK 0+325 e 0+300, sendo estes limites de velocidade referentes a quem circular de AE para AE. Como o grande número de acidentes que ocorrem no ramo G se localizam logo à entrada deste, na curvatura, foi idealizado instalar o aparelho no início do ramo G, sensivelmente a 12,5 m do nó, na aproximação da curvatura à direita, onde a visibilidade é obstruída devido a obra de arte. Este ponto localiza-se a sensivelmente 90 m da última sinalização de limite de 60 Km/h.

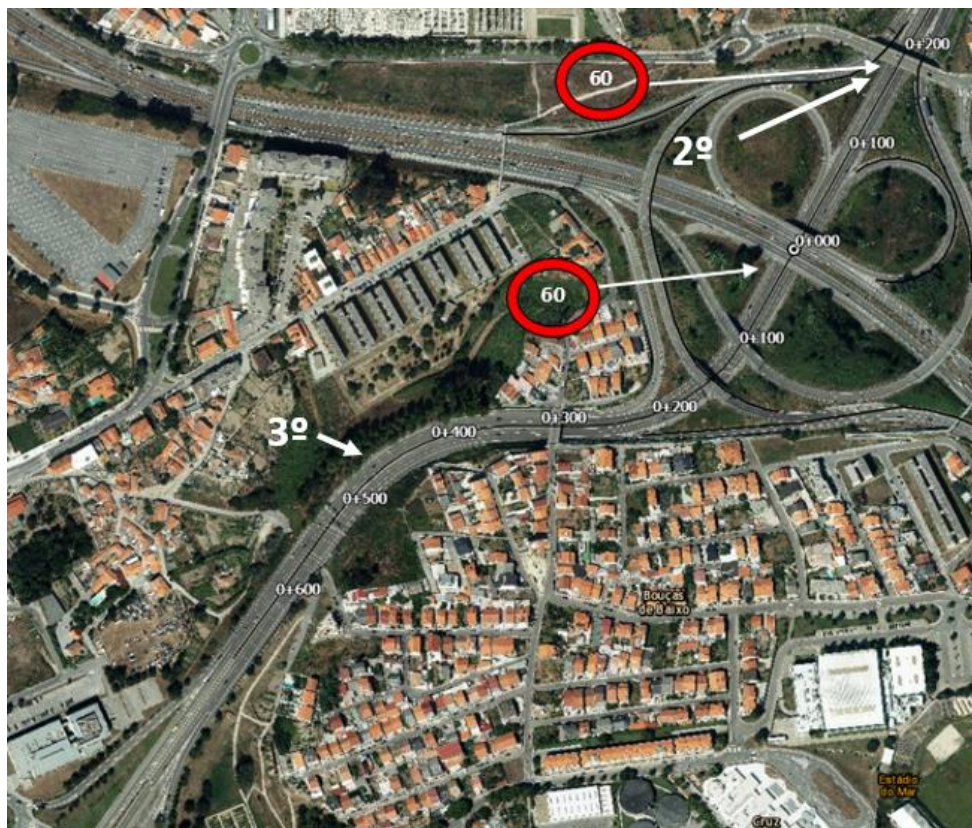
Figura 5.11-Localização Sinalização (Fonte: SIG ASCENDI)

se no sentido crescente do sublanço Matosinhos-Sendim, no final da ligação da autoestrada ao meio urbano, sensivelmente ao PK 0+425 m, de forma a verificar se após a passagem pelo nó existe algum aumento de velocidade por parte dos condutores, visto que as características desta ligação são idênticas ao perfil da autoestrada a montante.

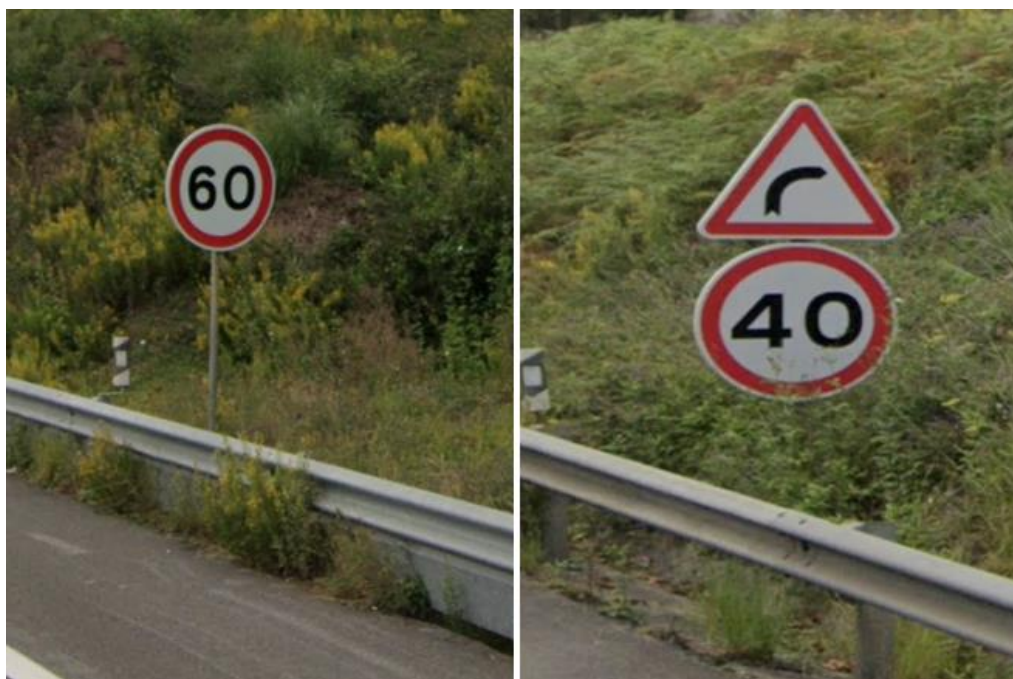
Figura 5.20-Sinalização Tipo C13 (Fonte: Google Maps)

Na aproximação ao local em estudo está instalado uma variedade de sinalização vertical, com um maior interesse na sinalização do tipo C13, E1 e H32 e ainda um conjunto de marcas rodoviários orientadoras de sentido de trânsito [15] cujas Figuras a seguir mostram quer o tipo quer as condições das mesmas e a que PK se encontram.

A sinalização vertical está presente em qualquer estrada, independente da categoria viária. A sinalização do tipo C13 é definida como a sinalização de proibição de exceder a velocidade máxima X Km/h, indicando ao condutor que é proibido circular acima da velocidade definida, utilizando sempre múltiplos de 10 na limitação.

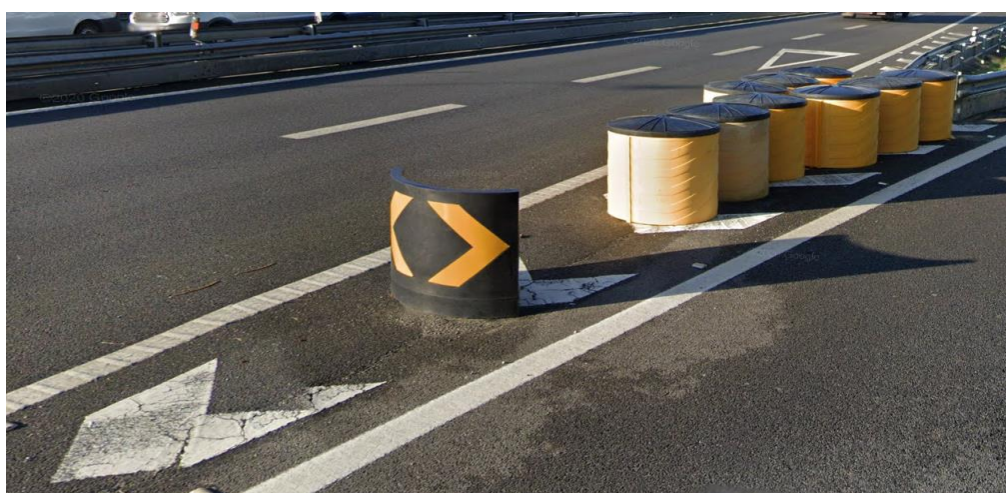
Figura 5.23- Pormenor zona de bifurcação com atenuadores de impacto (Fonte: Google Maps)

Como principal função este equipamento destina-se a manter a segurança ao longo de todo o traçado, e destina-se também ao guiamento em zonas mais difíceis do traçado ou mesmo em condições piores de visibilidade. Foi fundamental observar o tipo de equipamento que existe nesta zona, desde o tipo de guardas de segurança, a existência de baias direcionais e equipamento presente na zona de bifurcação.

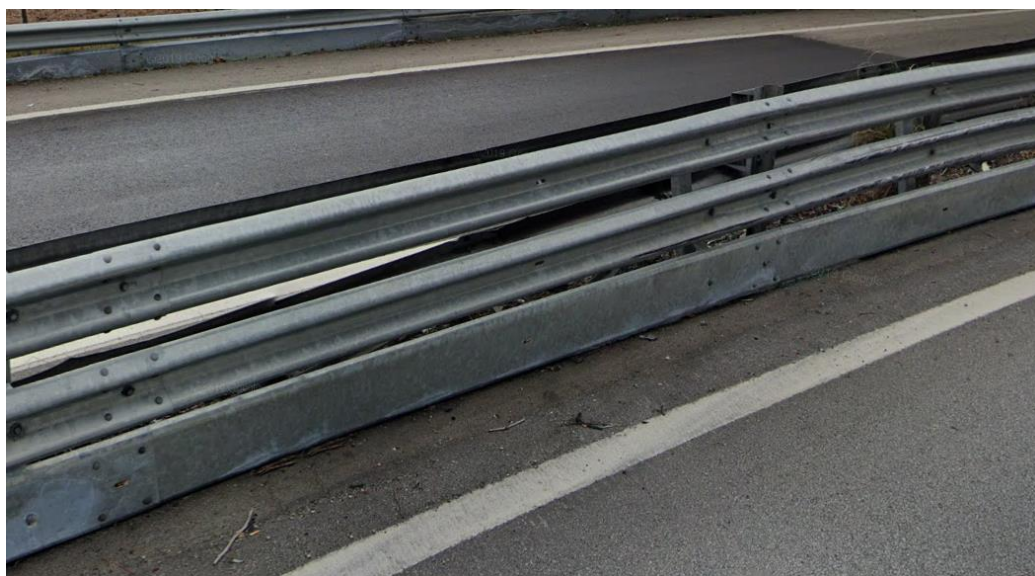
Figura 5.24- Guardas de Segurança metálicas flexíveis (Fonte: Google Maps)

Nos dois ramos de ligação do nó, A e B, estão instaladas as guardas metálicas flexíveis com proteção para motociclista, como ilustra a figura anterior, e ainda possui baias direcionais normais ao longo do ramo de ligação, 8 no ramo A e 4 no ramo B.

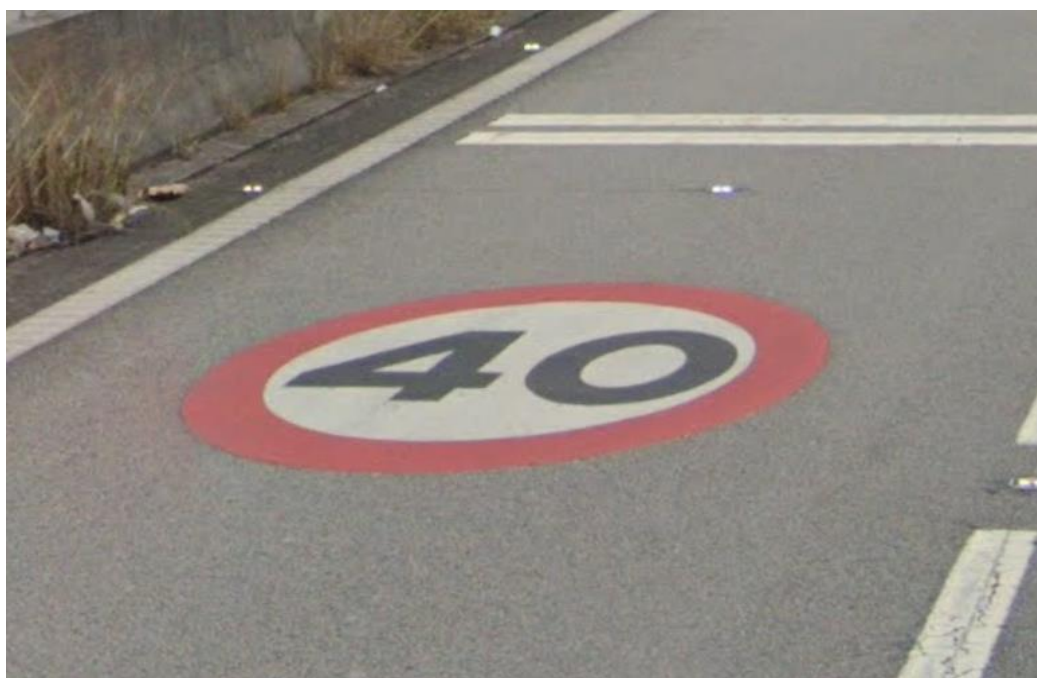
Figura 5.29- Marca no Pavimento de 40 (Fonte: Google maps)

Para a marcação rodoviária, nomeadamente a inscrição da sinalização de 40 em termoplástico com retro reflexão [15], existe duas soluções possíveis, apenas inscrição de uma marca como se ilustra na Figura 5.29, ou uma solução como foi enunciado no capítulo 3 na parte de medidas, isto é: inscrição de 4 marcas de modo sequencial, separadas em 10 m cada, variando o tamanho e brilho. Face ao excesso de velocidade observado no local é fundamental criar a ilusão de falsa percepção de distância, bem como alertar o condutor para a diminuição de velocidade.

No Anexo 4 encontra-se uma parte da planta do local com a respetiva solução proposta. No caso de inscrição de apenas uma marca o círculo deve ser adequado a largura da via, de modo a ser perceptível a visão do condutor.
