# Proposta de Requalificação da Ribeira de Joane, Matosinhos

Tatiana Fernandes de Oliveira  
Arquitetura Paisagista  
Departamento de Geociências, Ambiente e Ordenamento do Território  
2021

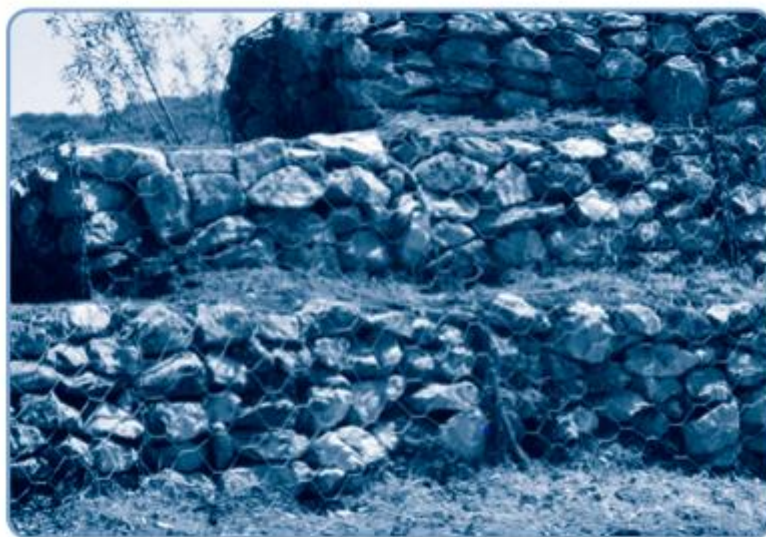
*Figura 4 - Muro de Gabião (autor: Amorim, 2018)*

3. Muros de gabiões, com adição de terra e rizomas, fixos por estacas ao longo da margem, é uma estrutura de contenção composto por pedras empilhadas em gaiolas de arame galvanizado e revestido por pvc. O muro de gabião auxilia na redução da velocidade da água e mantém o crescimento da vegetação ao seu redor, por possuir frestas na estrutura de arame.([www.awacomercial.com.br](http://www.awacomercial.com.br))

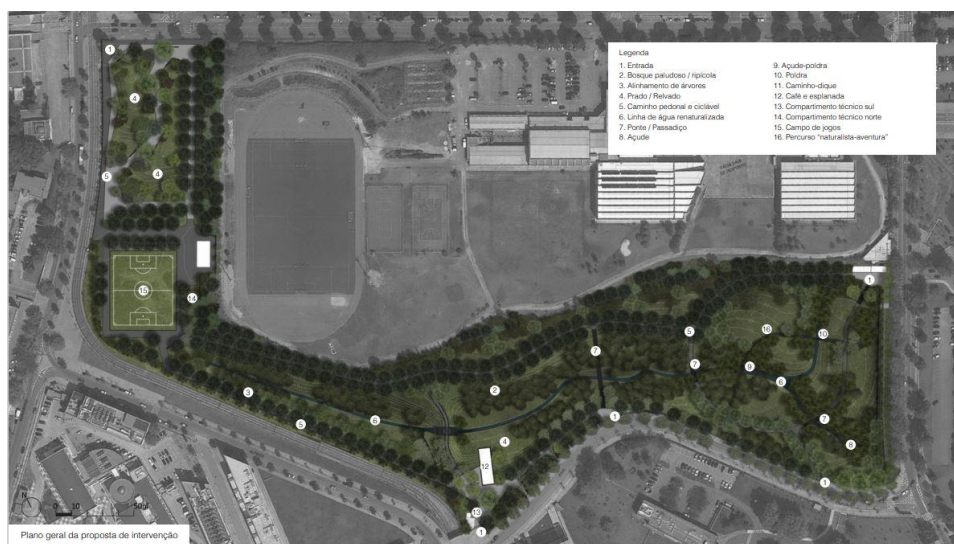
*Figura 7 - Plano geral de proposta de intervenção Parque central de Asprela (autor: Farinha-Marques et al)*

Com o foco na requalificação da ribeira de Asprela, que teve seu leito desviado devido as mudanças urbanas e por consequência teve sua linha de água principal artificializada, é proposto a intervenção para renaturalização e estabilização de suas margens utilizando de algumas estratégias como; manter os leitos das ribeiras sempre que possível seguindo o traçado existente mantendo a largura máxima de 2m, propõe revestir as calçadas com pedras irregulares em locais mais sujeitos a erosão, enroncamento de fundo e margens

Um exemplo de intervenção que fundamenta a proposta aqui apresentada foi desenvolvido por (Farinha-Marques et al., 2018 : 5) para o Parque Central da Asprela (Figura 07) com o objetivo de “enriquecer e dinamizar a área urbana em questão, especialmente ocupada por equipamentos de ensino e investigação”.

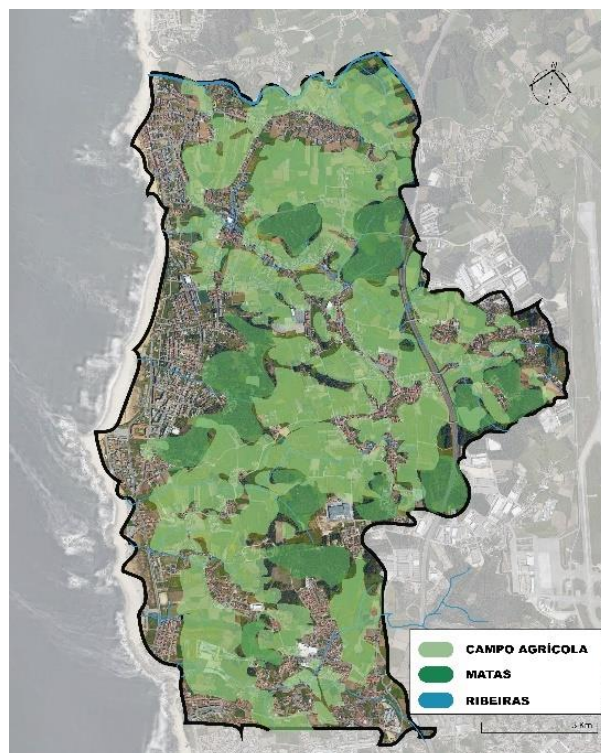
A UOPG1 tem grande parte do seu território constituído por campos agrícolas (Figura 11) que englobam a produção de diversas culturas, maioritariamente milho e hortícolas, com solos férteis com aptidão agrícola, são denominados de “solos rurais”. (Cardoso, 2014).

Figura 11 - Mapa de ocupação agrícola e matas (fonte : autor)

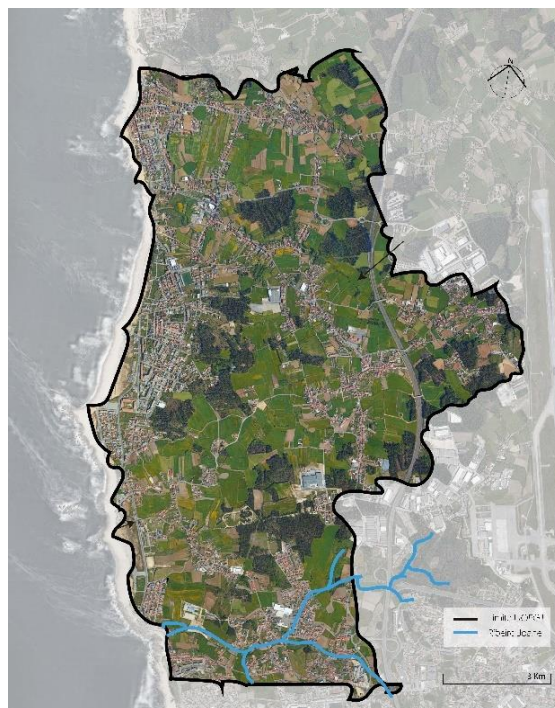
De acordo com Reis (2010) com base na (IHRH, 2000), a ribeira de Joane tem uma extensão total de 3,7 km e seu curso de água principal encontra-se artificializado.

A sua bacia hidrográfica tem uma área de 6,53 km<sup>2</sup> e um relevo pouco acentuado. Ocupa uma área bastante urbanizada, com as zonas de Telheira, Freixieiro, Santa Cruz do Bispo, Perafita e ainda uma parte do aeroporto Francisco Sá Carneiro a drenarem para a ribeira de Joane, que desagua na Praia do Paraíso. ([www.perafita-lavra-santacruzbispo.pt/index.php/pages/page/47](http://www.perafita-lavra-santacruzbispo.pt/index.php/pages/page/47)).

Figura 13 - UOPG1 – Ribeira Joane (fonte: autor)

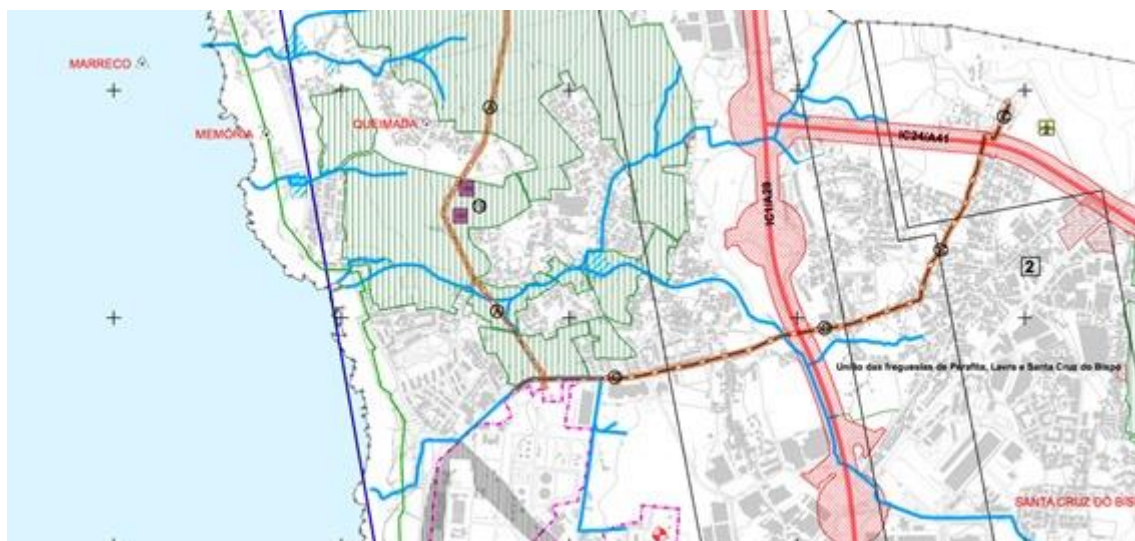
Na Figura 15 verifica-se a ocorrência na proximidade da ribeira de 2 imóveis de interesse municipal que correspondem a duas sepulturas abertas em rocha granítica, no lugar de Pampelido, freguesia de Perafita, assinaladas na Carta de Condicionantes com o número 19.

Figura 15 - Planta de condicionantes do PDM de Matosinhos na zona da ribeira de Joane

Fluvial; e na junção da ribeira de Joane com a ribeira do Cão localiza-se uma área classificada como leito de cheia (Figura 14). O leito da ribeira e as suas margens são também classificadas de Reserva Ecológica Nacional (REN), conforme consta na carta da REN publicada do PDM de Matosinhos (Figura 15).

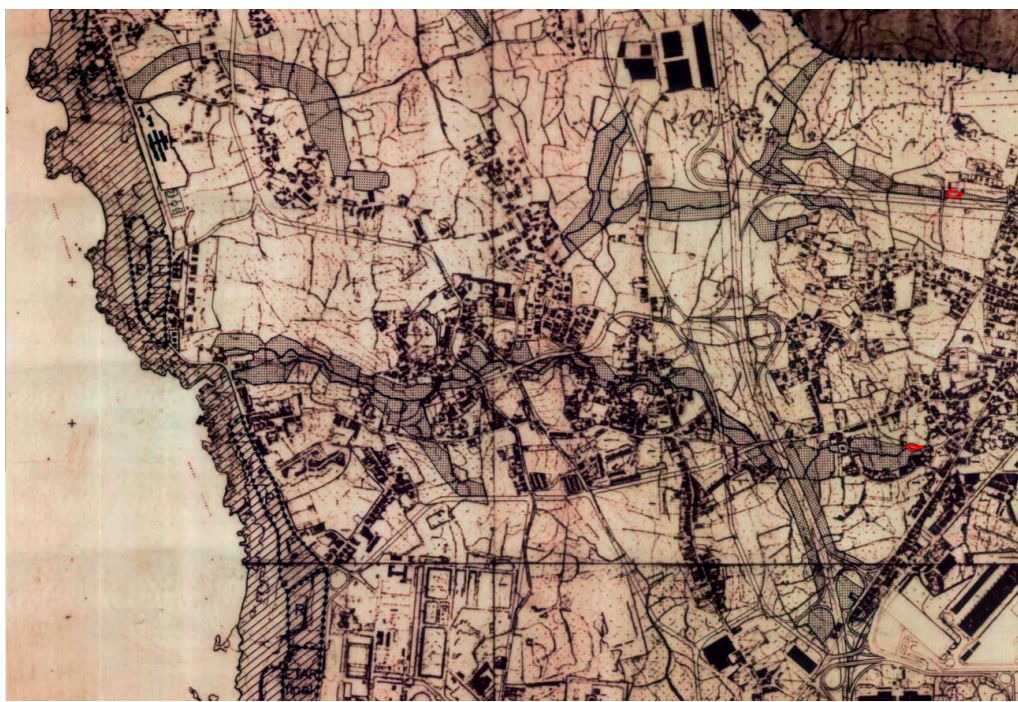
Figura 16 - Carta da REN em vigor. Fonte: Source: [https://www.cm-matosinhos.pt/cmmatosinhos2020/uploads/document/file/7581/carta\\_da\\_reserva\\_ecologica\\_nacional\\_em\\_vigor.pdf](https://www.cm-matosinhos.pt/cmmatosinhos2020/uploads/document/file/7581/carta_da_reserva_ecologica_nacional_em_vigor.pdf)

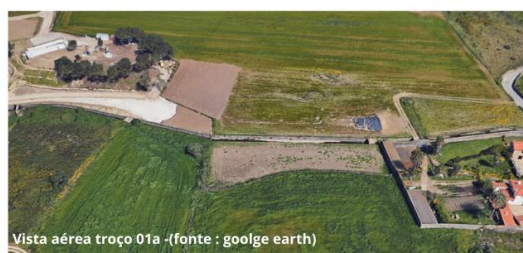
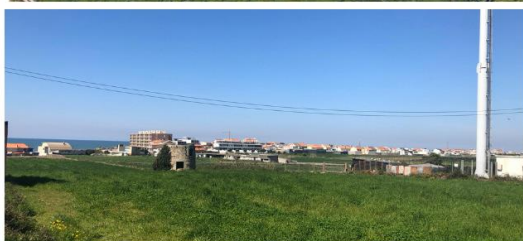
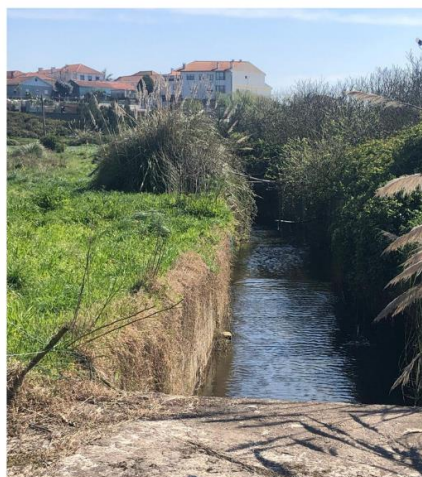
Figura 20 - Ficha de análise do troço 1a .b (fonte: autor)

O troço 01 a.b são de caráter agrícola e tem 684 metros lineares, as suas margens são constituídas em sua maioria por campos agrícolas e pequenas bouças que os acompanham, cujas espécies dominantes são o *Eucalyptus globulus* e *Pinus pinaster*. A sua envolvente é constituída de estruturas destinadas a prática agrícola e pecuária, edificados unifamiliar de baixa densidade, centro equestre e estruturas arqueológicas protegidas como; sepulturas não-antropomórficas, datáveis da Alta Idade Média (séc. VII – XI.) e moinhos de vento medievais.

Vista aérea troço 01a -(fonte : goolge earth)

Vista troço 01a -Moinho medieval

Vista troço 01b

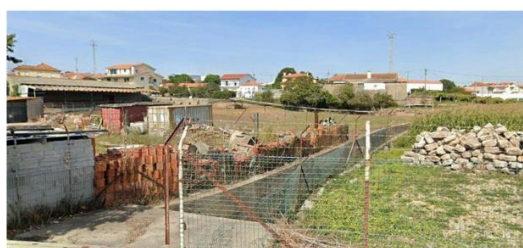
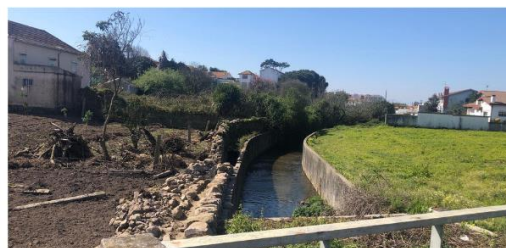
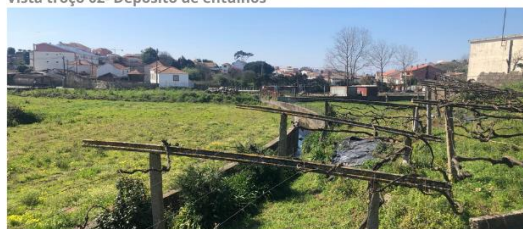
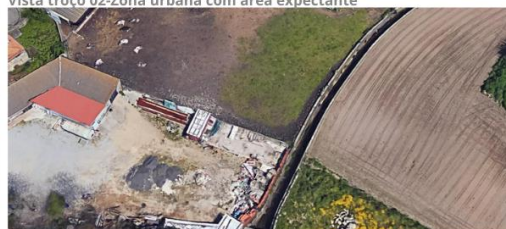
Figura 21 - Ficha de análise troço 02 (fonte: autor)

O troço 02 é composto em sua maioria por zonas expectantes, onde se identificaram alguns espécimes como *Pinus-Pinea*, *Quercus robur* e um vinhedo de pequeno porte.

Vista troço 02- Depósito de entulhos

Vista troço 02-Zona urbana com área expectante

Vista troço 02-Vinhedo

Vista troço 02-Zona impermeabilizada com depósito de entulhos

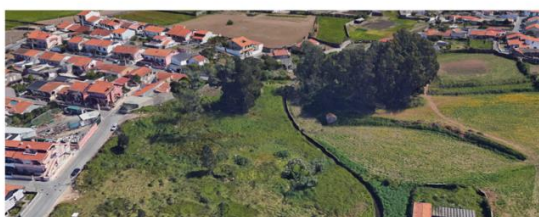
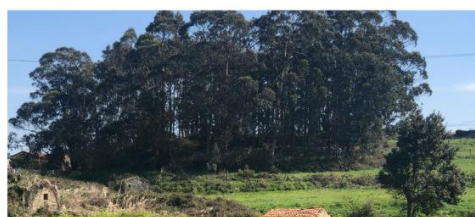
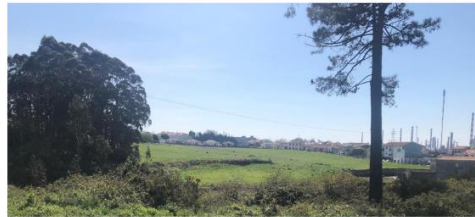
Figura 22 - Ficha de análise troço 03 (fonte: autor)

Em sua zona expectante é demarcado na carta de REN como leito de cheia. As margens da linha de água são desprovidas de habitações.

troço 03-Vista área leito de cheia (fonte: google earth)

Vista troço 03-Bouças - Eucaliptal

Vista troço 03-Zonas expectantes

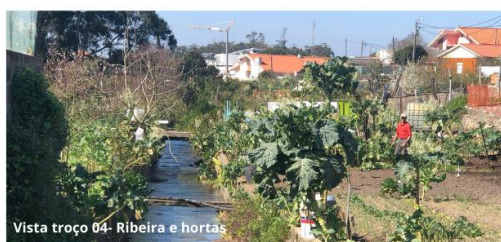
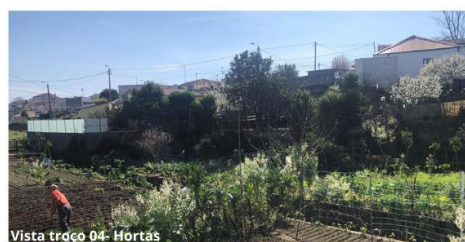
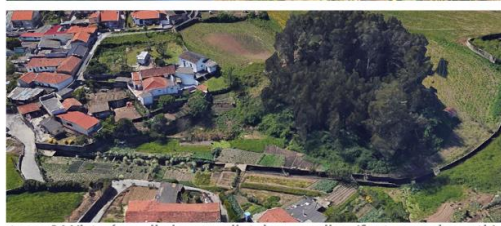
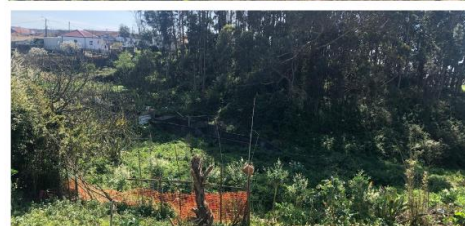
Figura 23 - Ficha de análise troço 04 (fonte: autor)

O troço 04 tem 110 metros lineares e suas margens são de caráter urbano com hortas, habitações e campo-bouça. Em toda sua margem temos a prática da horticultura que proporciona meio de subsistência para os moradores. Entretanto o uso de agrotóxicos podem comprometer a qualidade da ribeira, pois, quando chove, as águas arrastam as partículas nocivas desses produtos contidos nos solos tratados, poluindo a linha d'água. Para além das hortas, temos também bouças de *Eucalyptus globulus* e moradias com alguns metros de distanciamento da ribeira.

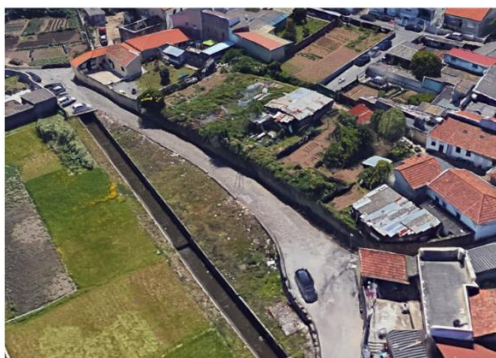
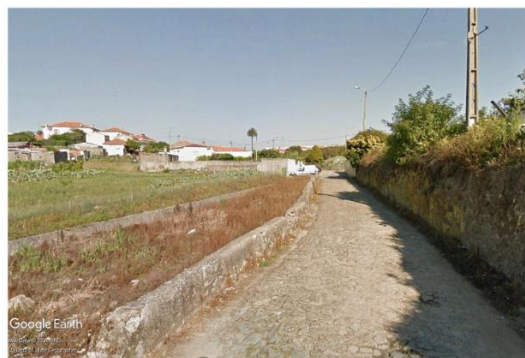
Figura 24 - Ficha de análise troço 05 (fonte: autor)

Este trecho da ribeira está fixado em uma zona de fluxo urbano com maior intensidade comparado com o restante da ribeira, e é carente de estruturas para peões e ciclistas.

Troço 05 - Vista área - Ribeira, campo agrícola e via de automóveis sem passeios para peões (fonte: google earth)

Vista troço 05- Rua dos covelos adjacente a linha de água

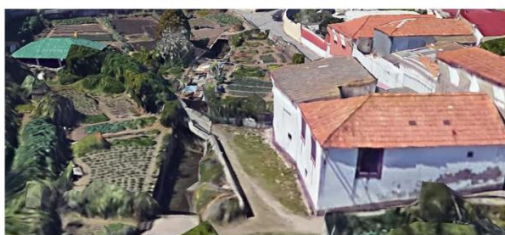
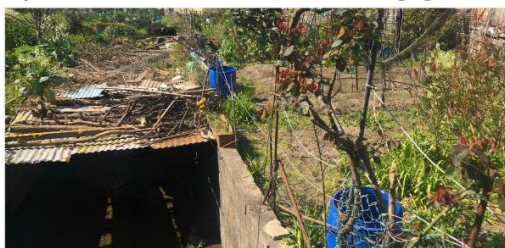
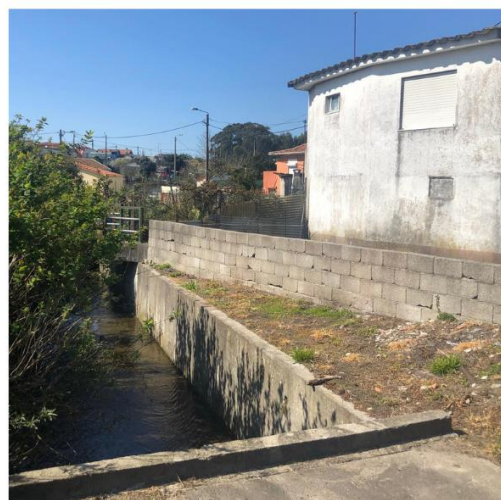
Figura 25 - Ficha de análise troço 06 (fonte: autor)

O troço 06 tem 150 metros lineares e suas margens são de caráter urbano com hortas. Ele se diferencia do troço 04, pois está em uma área urbana consolidada com construções em suas margens. Também temos a presença de hortas, zona expectante e descaso com a linha d'água.

Toço 06 - Vista área - Moradias, ribeira e hortas (fonte: google earth)

Toço 06 -Entulhos sobre a ribeira

Toço 06 - Moradias rente a ribeira

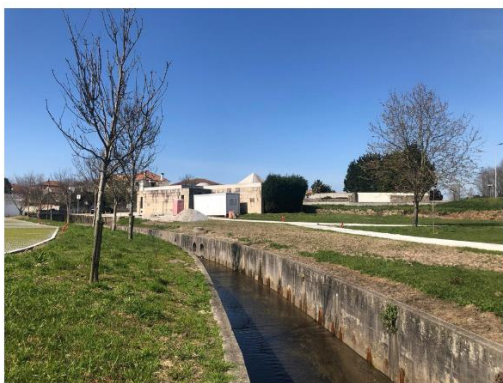
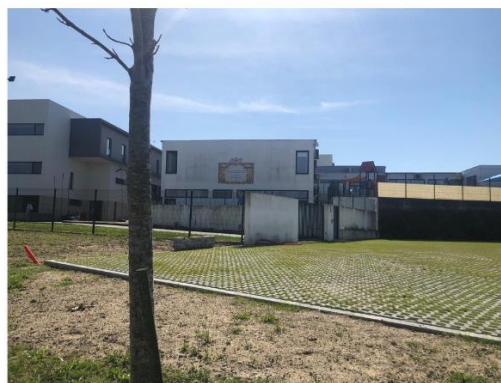
Figura 26 - Ficha de análise troço 07 (fonte: autor)

O troço 07 tem 280 metros lineares e suas margens são de carácter urbano com área verde. O seu entorno é composto por arruamento de tráfego elevado, escola, casa mortuária, cemitério e residências. É um sítio com uma área verde "cuidada" e alguns espécimes arbóreas, como Bétulas (*Betula nigra*) em alinhamento.

Troço 07 - Vista para a capela mortuária

Troço 07 - Vista para a escola

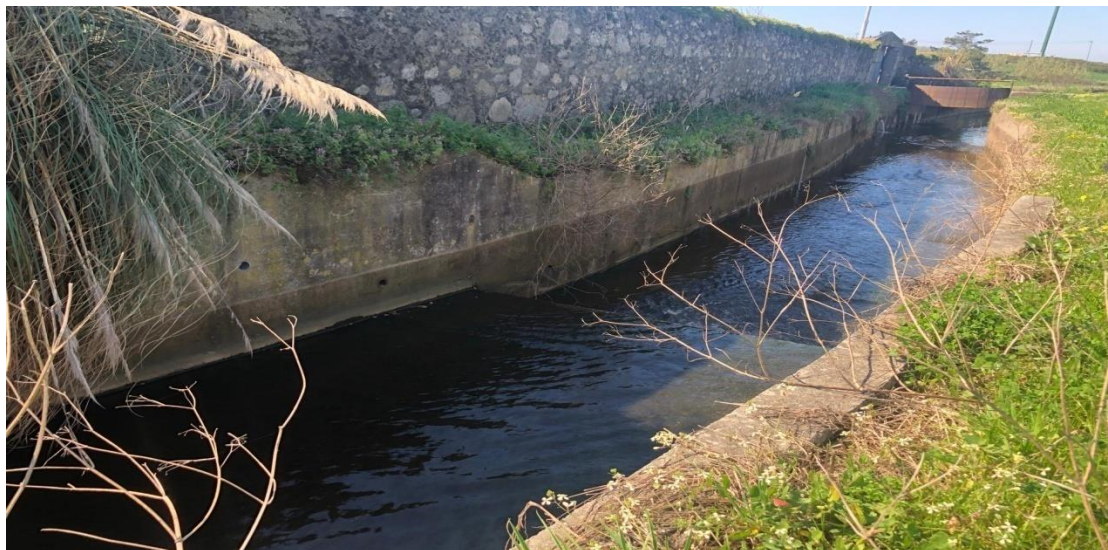
O canal da ribeira de Joane apresenta nesta área uma secção de aproximadamente 2,5 metros de largura e 1,5 metros de profundidade, sofrendo variações ao longo da sua extensão. A ribeira é neste troço atravessada por sete passadiços de metal e betão. (Figura 36).

*Figura 36 - Passadiço 1 em metal - Ribeira Joane - Troço 1a (fonte: autor)*

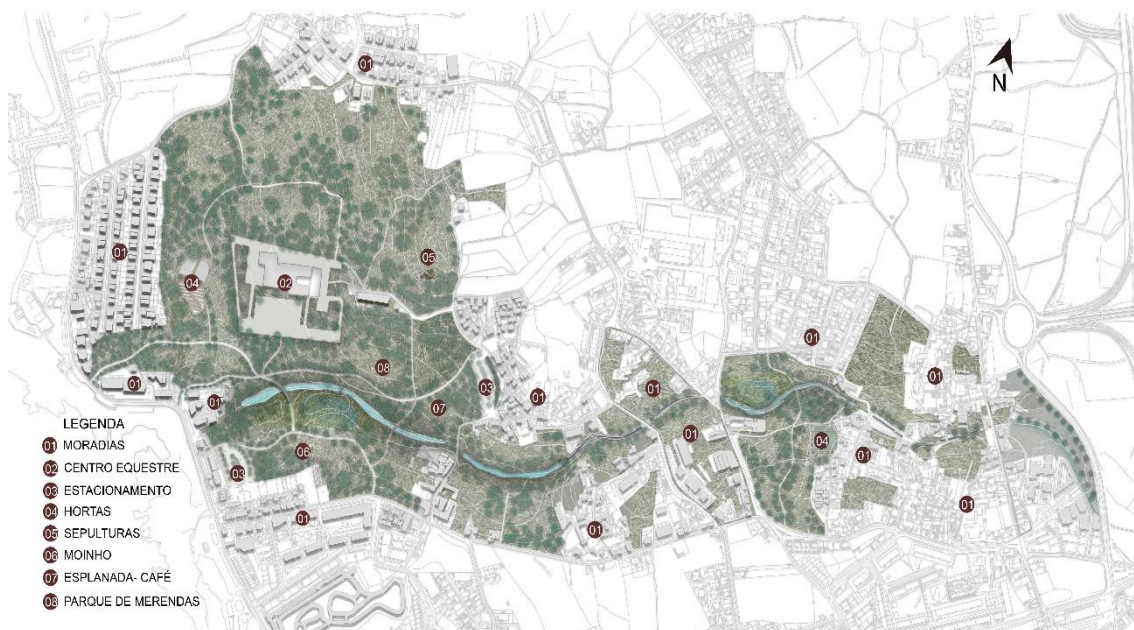
*Figura 37 - Estudo prévio naturalização Ribeira Joane (fonte: autor)*

A proposta elaborada para requalificação da Ribeira Joane fundamenta-se na análise e no potencial de requalificação de cada troço. Esta proposta pretende também contribuir para alguns dos objetivos dos projetos territoriais Parque Rural Lavra-Perafita e O Disperso mais Perto 1, nomeadamente promovendo a qualificação e defesa do espaço rural nas margens da ribeira; promovendo percursos patrimoniais; ligando centralidades e assegurando a continuidade urbano-rural através do canal da ribeira; melhorando e promovendo uma acessibilidade universal à ribeira e ao longo desta, pela criação de um caminho pedonal e ciclável numa das margens; reabilitando espaço urbano; propondo espaços verdes de uso coletivo; e promovendo a sustentabilidade do recurso natural ribeira de Joane através da requalificação do seu leito, margens e eventual planície de inundação. O intuito da proposta é criar um corredor ecológico conectando toda a área de intervenção, que se estende ao longo do corredor fluvial desde a orla Atlântica até à autoestrada A28.

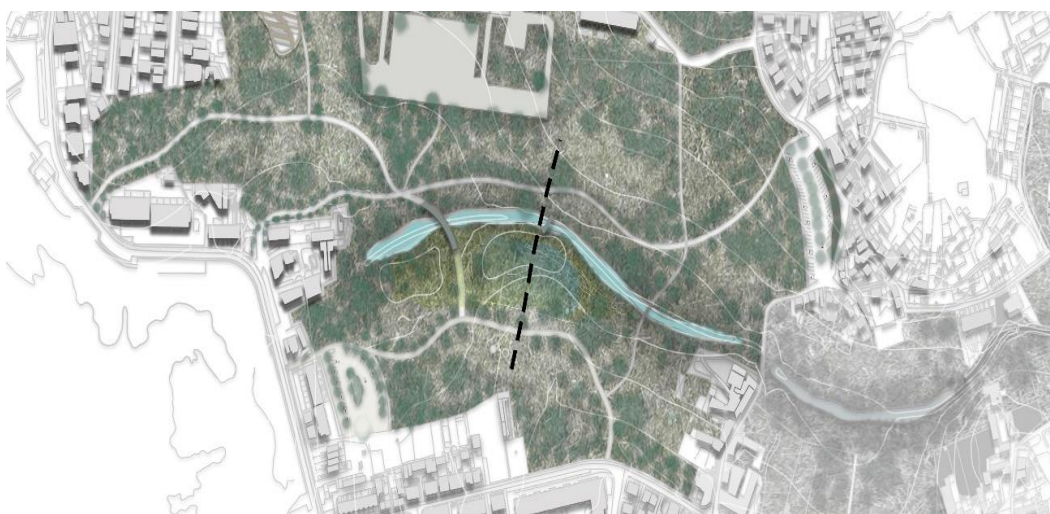
*Figura 41 - Proposta de naturalização do troço 1A (fonte: autor)*

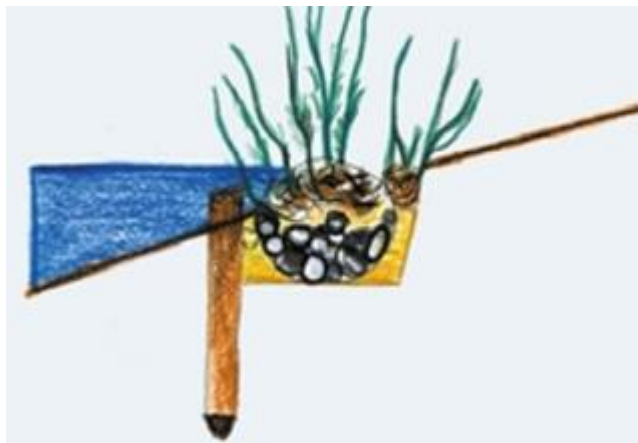
Faz-se necessário entender que, as águas estão sujeitas a pouca variação caudal no decorrer da ribeira. Neste sentido pretende-se utilizar gabiões e rolos de caniço, pois consiste na construção de gabiões com terra e rizomas. Os rolos são colocados ao longo da parte inferior da encosta fixos por estacas.

Figura 44 - Gabiões e rolos de caniço (fonte: PEREIRA, Anabela Henriques, 2001, p. 06.)

De acordo com (Pereira ,2001: 06) “os objectivos essenciais das acções construtivas são: - regeneração das margens; - segurança do leito; - valorização paisagística recreativa e ecológica - prevenção da erosão - prevenção das cheias e secas”. Desta forma, a proposta também aborda a viabilidade do aumento da retenção da água em épocas de estiagem, assim como, a drenagem da zona de clareira, que se encontra naturalmente exposta a encharcamento do solo, buscando assim diminuir o caudal da ribeira em ocorrências de elevados volumes pluviométricos. Neste sentido, criou-se declives para planícies de inundações, e bacias de retenções na zona da encosta por via de modelação do terreno em algumas áreas, como apresentado na Figura 45.

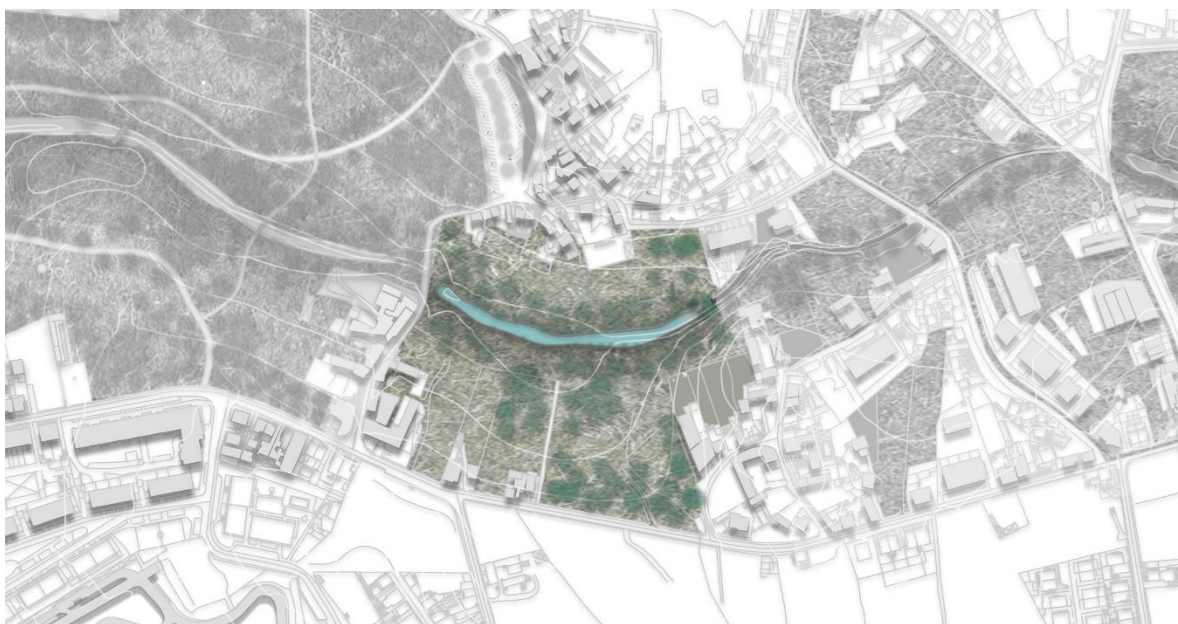
O troço 1B tem características semelhantes ao troço 1<sup>a</sup>, com uma envolvente de campos agrícolas, o que torna fácil a sua naturalização utilizando técnicas menos complexas. Este troço apresenta atualmente vegetação com porte significativo nas suas margens e a presença de *Cortaderia selloana* (ervas-das-pampas) na envolvente. Como os restantes corre num canal aberto de betão.

Figura 47 - Ribeira Joane – Troço 1B (fonte: autor)

A proposta preconiza restaurar a cortina ripária, reintroduzindo vegetação nesse pequeno troço do canal, beneficiando espécies nativas existentes, na intenção de aumentar a diversidade faunística.

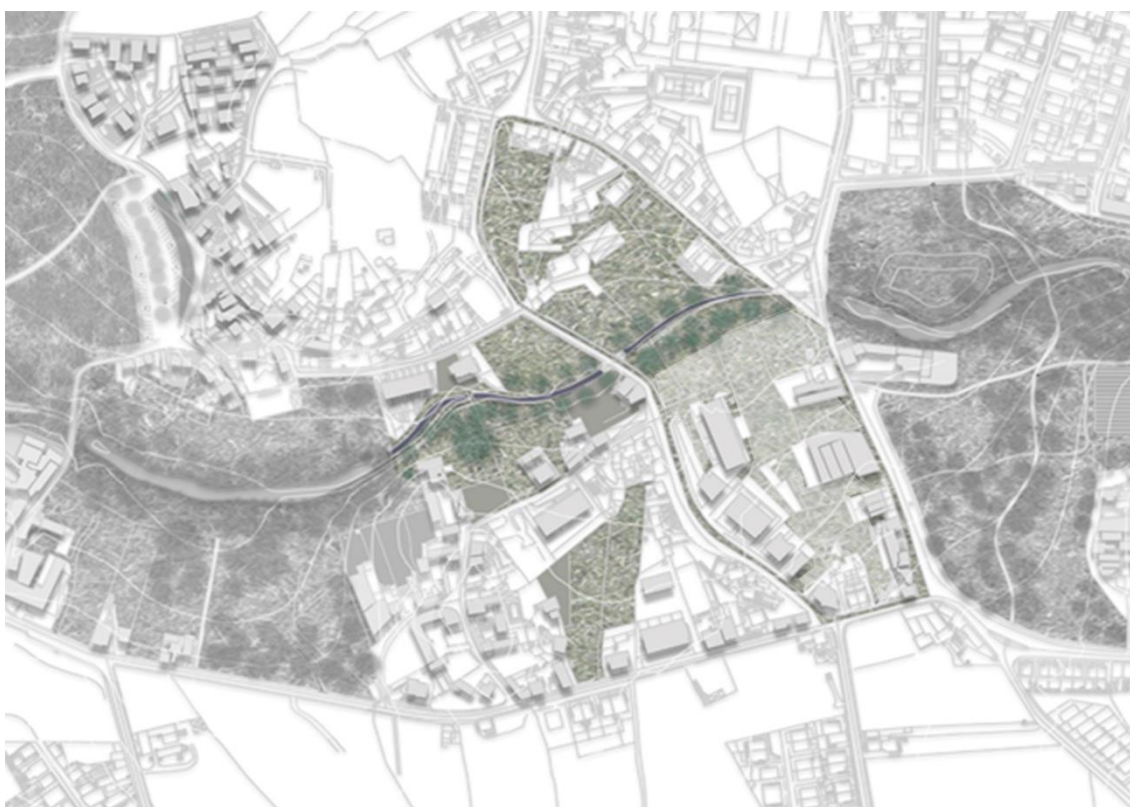
O troço 2 atualmente tem na sua envolvente áreas expectantes e áreas impermeabilizadas compostas por habitações unifamiliares.

*Figura 50 - Perfil Ribeira Joane – Troço 2 (fonte: autor)*

Para a reabilitação deste troço é proposto um alinhamento de árvores na margem com habitações e a retirada de todo o canal rígido de betão, substituindo-o por revestimentos flexíveis e drenantes: um muro de gabiões com vegetação na margem junto às habitações e estabilização com vegetação da outra margem.

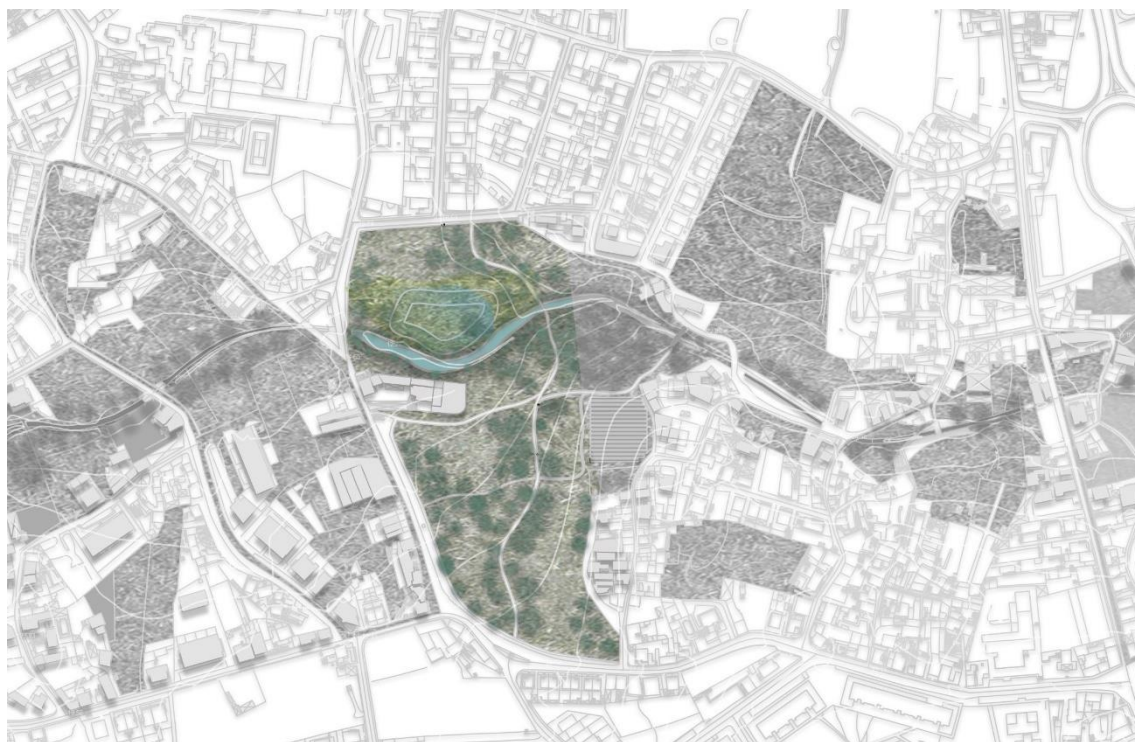
O troço 3 é de carácter agrícola com zonas expectantes e leito de cheia. É onde desagua a ribeira do Cão, que se encontra atualmente entubada.

*Figura 53 - Ribeira Joane – Troço 3 (fonte: autor)*

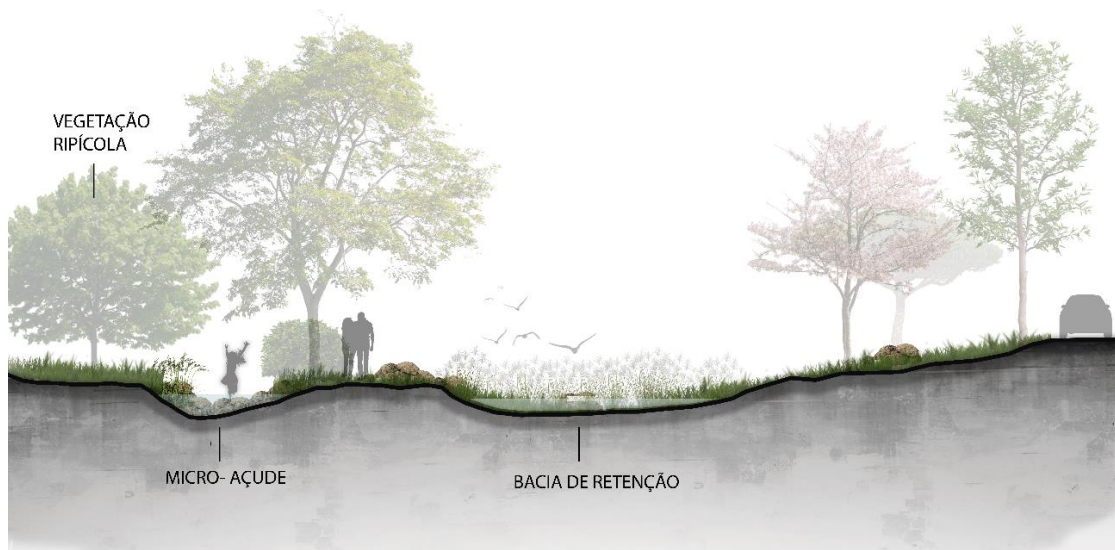
Este troço permite alargar as margens da ribeira e por via da modelação de terreno criar uma bacia de retenção na margem direita, com o objetivo de amenizar os riscos de inundação na zona residencial próxima e a jusante.

*Figura 54 - Perfil Ribeira Joane – Troço 3 (fonte: autor)*

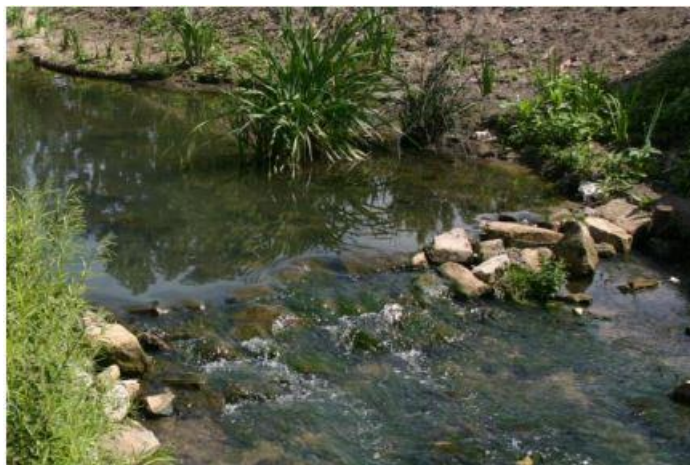
A intenção para a envolvente desse troço é deixá-la o mais natural possível, criando espaços de recreio e lazer para a população. Para além de caminhos em saibro, foi previsto um “micro-açude” na ribeira, que serve de travessia entre as margens e diminui a velocidade da corrente, aumentando a defesa contra a erosão e transportes de sedimentos.

*Figura 55 - Micro-açude (autor: VOUGA, MONDEGO E LIS, 2013)*

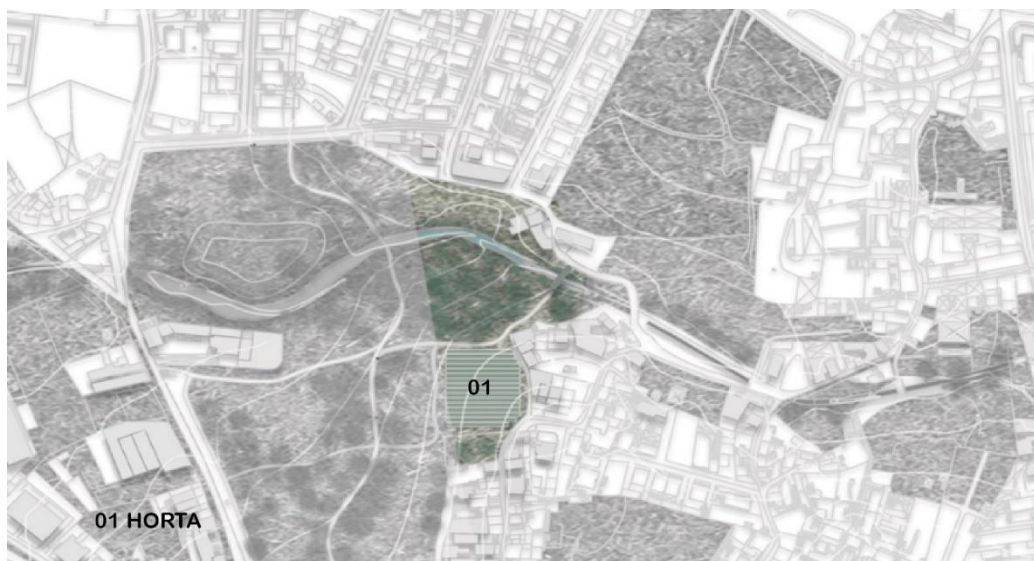
Figura 56 - Ribeira Joane –Plano conceptual- Troço 4 (fonte: autor)

É proposto para o troço em questão a retirada das hortas que se encontram adjacentes às margens da ribeira e relocizá-las num ponto mais alto e afastado da linha de água, para proteger os alimentos em tempos de cheia.

Para a requalificação desse troço, assim como utilizado em partes do troço 1A, propõe-se a utilização de técnicas combinadas, como enrocamentos com estacas e plantação de colmos e arbustos na margem com habitações, para assegurar a estabilidade das margens em alturas de cheia.

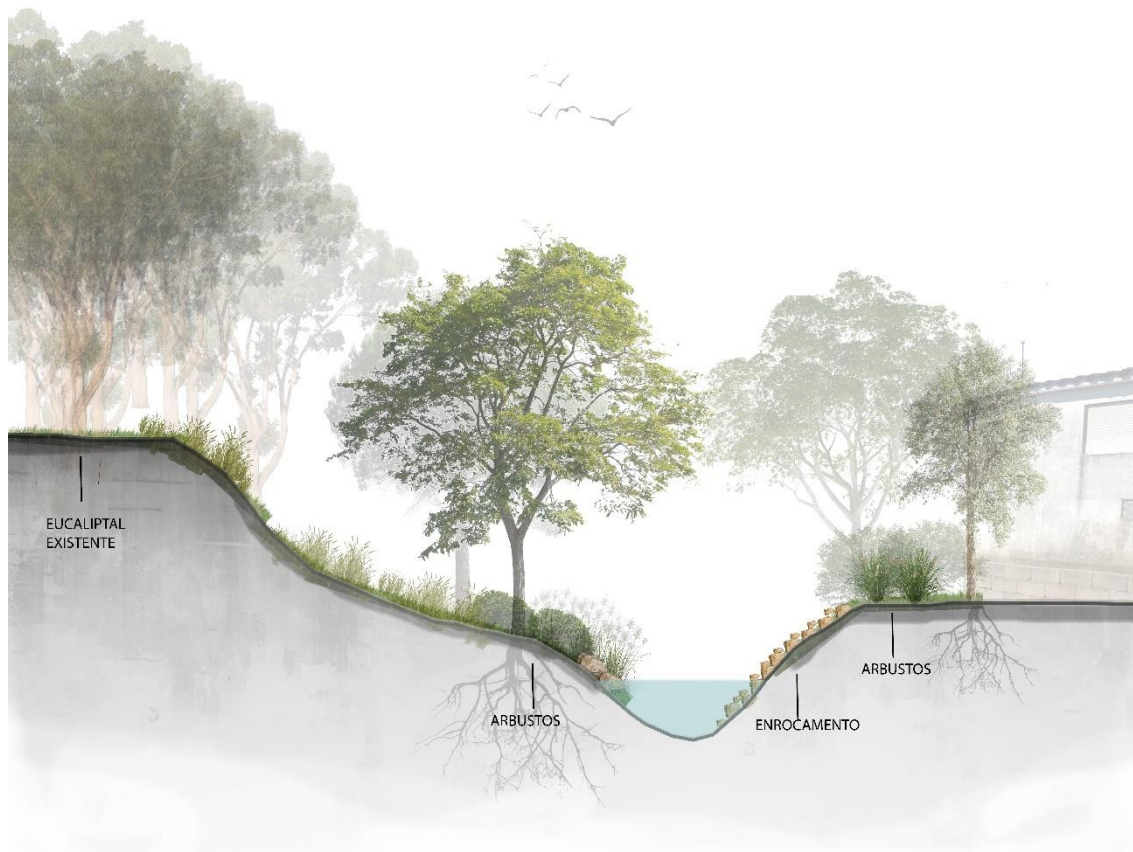
*Figura 58 - Perfil Ribeira Joane – Troço 4 (fonte: autor)*

O enrocamento com estacas vivas é uma “obra de defesa longitudinal contra a erosão das margens fluviais, que consiste na colocação de pedras de grandes dimensões nas margens. Nos interstícios entre pedras são colocadas estacas vivas de salgueiro, em quincôncio e com cerca de 1,0 a 1,5 metros de comprimento”. (VOUGA, MONDEGO E LIS, 2013:128)

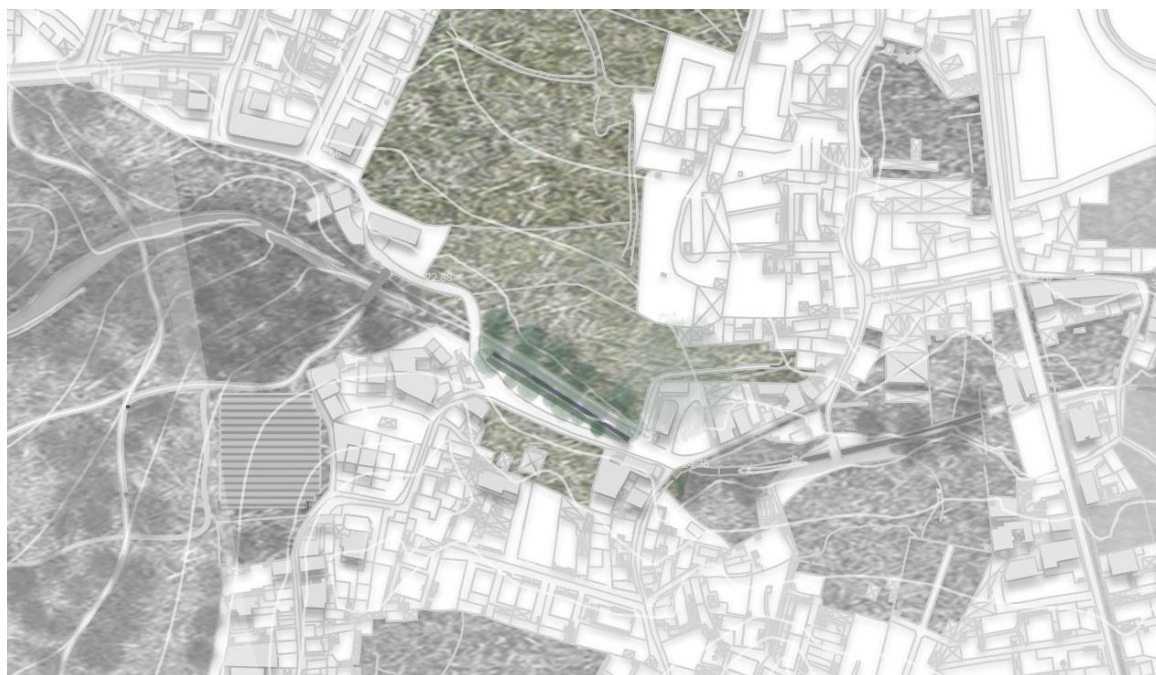
*Figura 60 - Ribeira Joane - Plano conceptual - Troço 5 (fonte: autor)*

É proposto para esse troço a naturalização por meio de muros de gabião, que para além dos muros de gabiões é pretendida a criação de uma biovaleta nas margens deste troço como instrumento de controle de cheias e filtragem e purificação das águas pluviais urbanas. As biovaletas trazem muitos benefícios, nomeadamente promovem infiltração e filtragem das águas pluviais, fornecem habitat para a fauna, aumentam a biodiversidade, aumentam a humidade relativa do ar suavizando o efeito ilha de calor, e trazem benefícios estéticos. (Tieppo, *et al.*, 2017: 3) Cit. por (MELO, 2011).

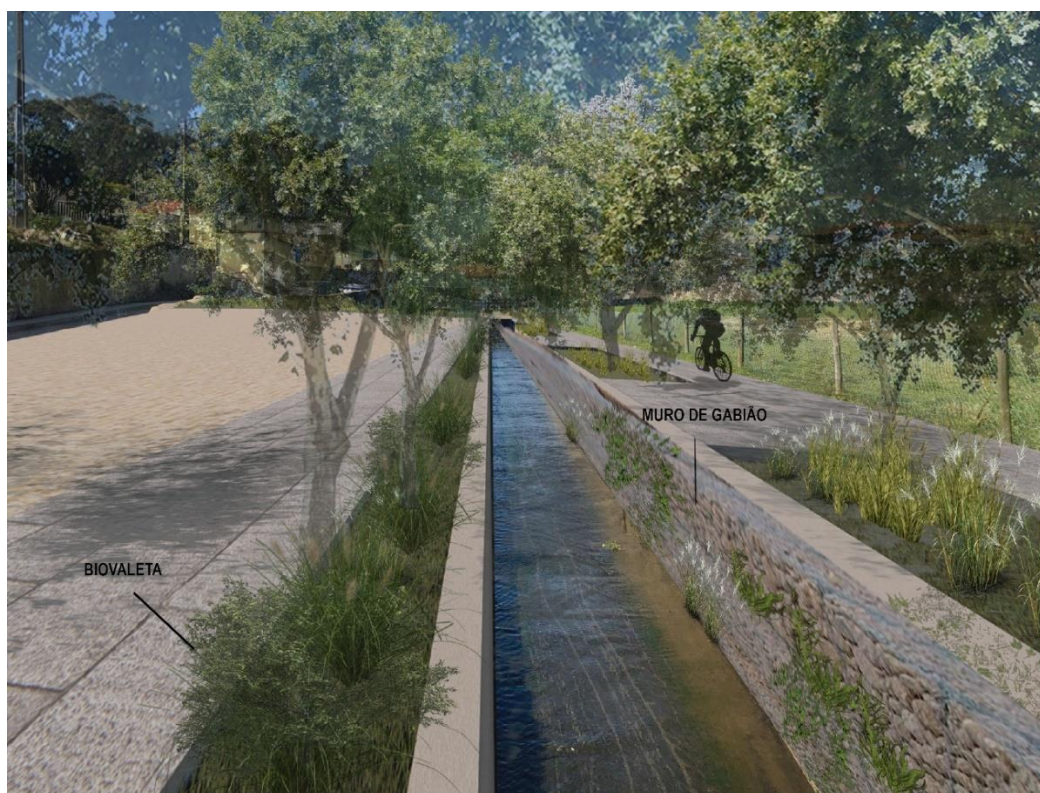
*Figura 62 - Fotomontagem requalificação do troço 5 com jardim de chuva e muro de gabião-Ribeira Joane (fonte: autor)*

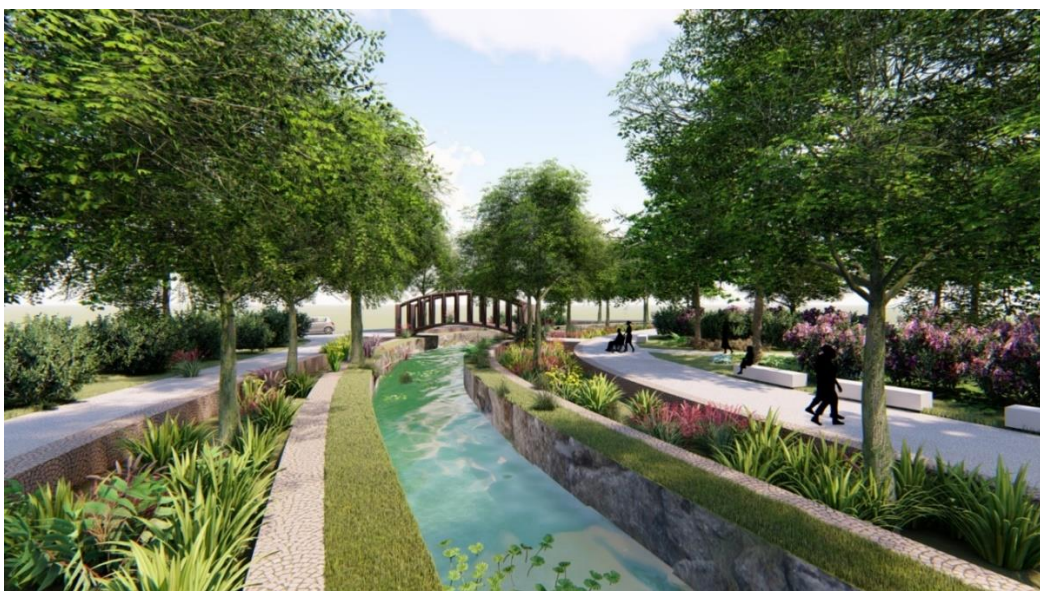
Contudo, ele se encontra em uma área urbanizada e para a intervenção é pretendido utilizar das mesmas técnicas do troço 5, requalificando a ribeira com o uso de muros de gabiões, e biovaletas em suas margens para filtrar os poluentes trazidos pelo escoamento superficial ao longo de seu substrato e da vegetação implantada utilizando espécies com capacidade fitotética como; *Salix atrocinerea* - Salgueiro negro; *Salix salvifolia* – Borracheira – branca; *Salix cinerea* – Borracheira; *Typha latifolia* – Thypa; *Juncus effusus* – Juncus.

Figura 66 - Fotomontagem Biovaleta e ribeira joane- troço 7 (fonte: autor)

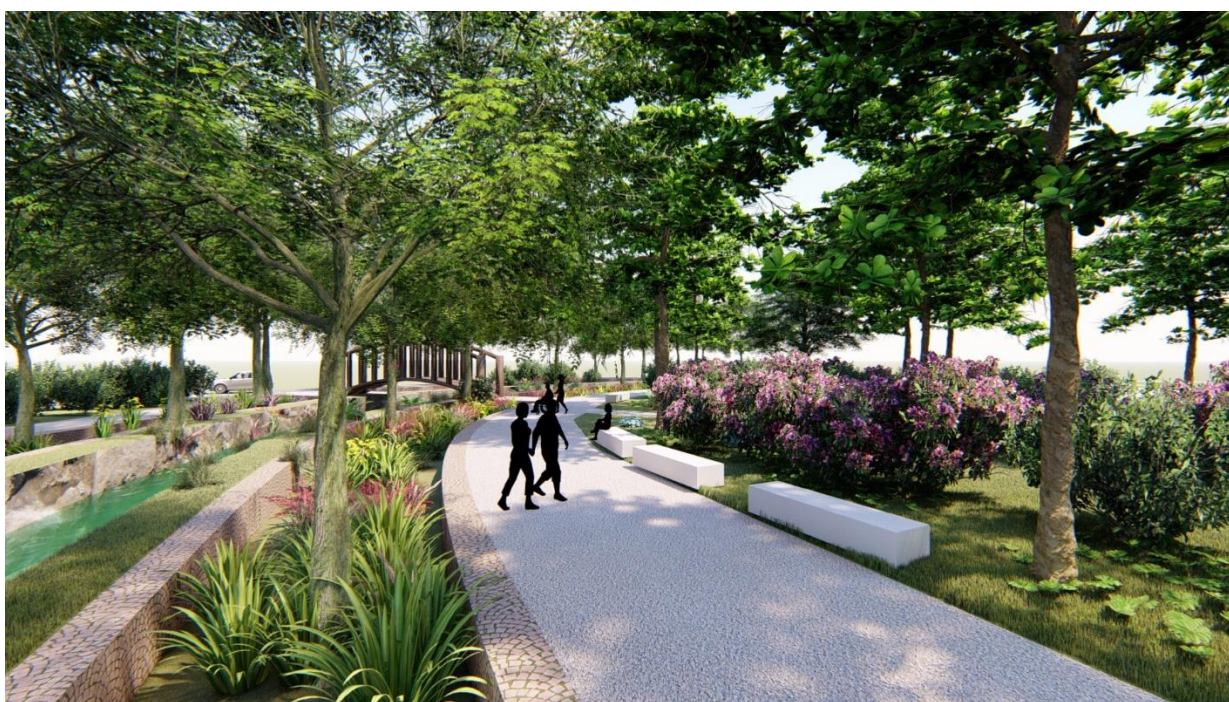
Pretende-se com esta intervenção promover um espaço público qualificado que proporcione aos utilizadores lazer e conforto, onde para além da requalificação da linha de água, são propostos caminhos, plantação de estrato arbóreo, arbustivo e herbáceo na zona verde adjacente e bancos.

*Figura 68 - Fotomontagem caminho com revestimento betuminoso e bancos em betão- troço 7 (fonte: autor)*

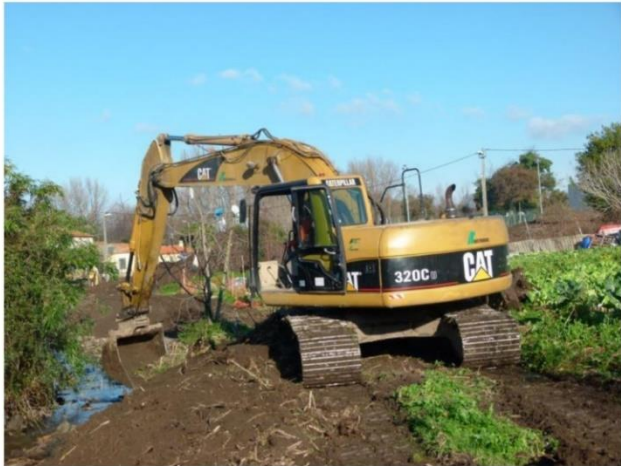
| FOTOGRAFIA | ESPECIFICAÇÕES TÉCNICAS |
|---|---|
| <p>Ribeira da Granja - Porto</p> | <p><b>Descrição:</b></p> <p>Antes de realizar a modelação do terreno, deve-se verificar se existem taxas vegetais autóctones com elevado grau de conservação e proceder ao seu transplante.</p> <p>A inclinação final do talude está dependente do tipo de solo e da técnica de estabilização de margens a aplicar.</p> <p><b>Materiais:</b></p> <p>Enxadas; Baldes e Carrinho manual.</p> <p><b>Equipamentos:</b></p> <p>Caterpillar; Bobcat; Retroescavadora.</p> <p><b>Período de execução:</b></p> <p>Preferencialmente entre Setembro e Novembro e sempre em períodos de fraca ou reduzida precipitação.</p> |

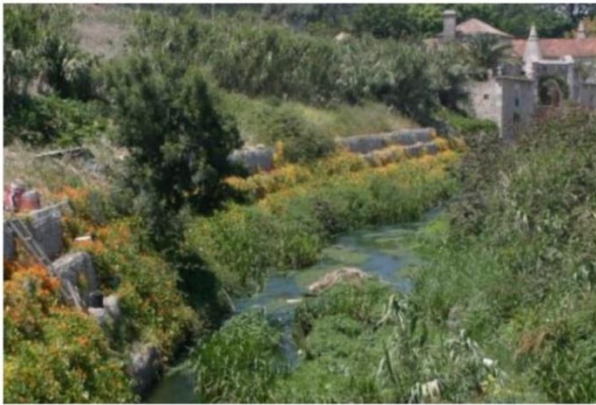
FIG. 9 – Gabião vivo (Fonte Vouga, Mondego e Lis)

| <p><b>FOTOGRAFIA</b></p> <p>Ribeira de Barcarena</p> <p><b>ESQUEMAS</b></p> <p>ESTIMATIVA CUSTO DE INTERVENÇÃO (€/m³): 70€ - 100€</p> <p><b>OBSERVAÇÕES</b></p> <ul style="list-style-type: none"> <li>- Utilizar estacas vivas, devidamente preservadas, provenientes de troço a montante, jusante ou do próprio local de intervenção;</li> <li>- A distribuição de estacas vivas no gabião deve ser assimétrica (ex. quincôncio), evitando disposições lineares e regulares, de forma imitar modelos naturais.</li> </ul> | <p><b>ESPECIFICAÇÕES TÉCNICAS</b></p> <p><b>Descrição:</b></p> <p>Esta técnica desempenha a função de proteção contra a erosão fluvial e ao mesmo tempo serve de suporte à margem em caso de instabilidade gravítica. São estruturas com elevada permeabilidade e flexibilidade.</p> <p>Os gabões são caixas retangulares empilháveis, em rede de arame galvanizado de malha hexagonal, preenchidas com pedras de 10-15 cm. As suas dimensões típicas são de 2,0 x 1,0 x 0,5 m.</p> <p>As estacas colocam-se nos espaços entre as pedras e devem ser inseridos até atingirem o solo.</p> <p>Uma desvantagem apontada é a utilização de material pedregoso não característico do local o que aumenta os custos.</p> <p><b>Materiais:</b></p> <p>Seixo do rio ou outro tipo de pedra; Arame galvanizado reforçado; Geotêxtil.</p> <p><b>Material vegetal:</b></p> <p>Estacas vivas de espécies com capacidade de reprodução por vegetativa, como salgueiros (<i>Salix atrocinerea</i> e <i>Salix salviifolia</i> subsp. <i>salviifolia</i>) e com cerca de 1 a 1,5 metros de comprimento. Deve ser sempre feita a adequação à região fitogeográfica.</p> <p><b>Equipamentos:</b></p> <p>Caterpillar; Camião</p> <p><b>Período de execução:</b></p> <p>Preferencialmente entre Setembro e Novembro (estrutura); Período de repouso vegetativo de Outubro – Março (estacaria viva) e sempre em períodos de fraca ou reduzida precipitação.</p> <p>TIPOLOGIA LINHA DE ÁGUA: </p> |

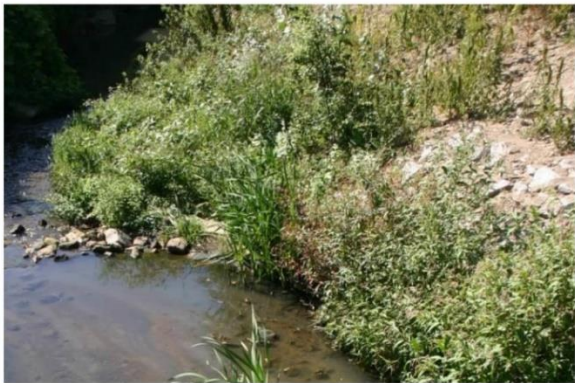
| FOTOGRAFIA | ESPECIFICAÇÕES TÉCNICAS |
|---|---|
| <p>Ribeira da Granja - Porto</p> | <p><b>Descrição:</b></p> <p>Obra de defesa longitudinal contra a erosão das margens fluviais, que consiste na colocação de pedras de grandes dimensões nas margens. Nos interstícios entre pedras são colocadas estacas vivas de salgueiro, em quincôncio e com cerca de 1,0 a 1,5 metros de comprimento.</p> <p>Nos enrocamentos, as estacas colocadas nos espaços entre as pedras, devem ser inseridas até atingirem o solo.</p> <p>Esta técnica é aplicada em margens fluviais com notável transporte sólido e elevada velocidade de corrente.</p> <p>Aponta-se como dificuldade de exequibilidade desta técnica em zonas pouco acessíveis à maquinaria necessária à sua execução.</p> <p><b>Materiais:</b></p> <p>Pedras de grandes dimensões; Geotêxtil;<br/>Troncos de madeira (opcional);<br/>Estacas vivas, com capacidade de reprodução vegetativa de salgueiros (<i>Salix atrocinerea</i> e <i>Salix salviifolia</i> subsp. <i>salviifolia</i>) e de sabugueiro (<i>Sambucus nigra</i>). Deve ser sempre feita a adequação à região fitogeográfica.</p> <p><b>Equipamentos:</b></p> <p>Caterpillar; Camião.</p> <p><b>Período de execução:</b></p> <p>Preferencialmente entre Setembro e Novembro (colocação das pedras); Período de repouso vegetativo de Outubro – Março (estacaria viva) e sempre em períodos de fraca ou reduzida precipitação.</p> |

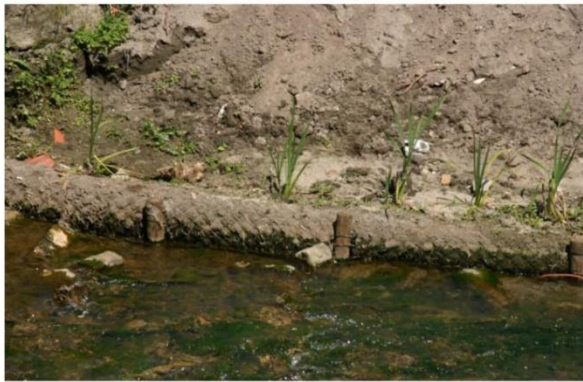
| <p><b>FOTOGRAFIA</b></p> <p>Ribeira da Granja - Porto</p> <p><b>ESQUEMAS</b></p> | <p><b>ESPECIFICAÇÕES TÉCNICAS</b></p> <p><b>Descrição:</b><br/>Rolos cilíndricos em fibra de coco, que permitem a sedimentação de materiais e/ou a estabilização de margens fluviais. Têm como campo de aplicação margens fluviais de declive baixo com limitada oscilação do nível da água e transporte sólido bastante fino, margens de lagos, áreas lagunares.</p> <p><b>Materiais:</b><br/>Rolo em fibra de coco; Arame; Troncos de madeira ou varas de ferro; Ramagens ou estacas vivas; Bolbos e Rizomas.</p> <p><b>Vantagens:</b><br/>Execução simples e rápida; Ação protetora imediata, Ação filtrante muito eficaz; Elasticidade e permeabilidade.</p> <p><b>Desvantagens:</b><br/>Limitada durabilidade no tempo.</p> <p><b>Período de execução:</b><br/>Durante o período de estiagem.</p> |
