# Proposta de Requalificação da Ribeira de Joane, Matosinhos

Tatiana Fernandes de Oliveira  
Arquitetura Paisagista  
Departamento de Geociências, Ambiente e Ordenamento do Território  
2021

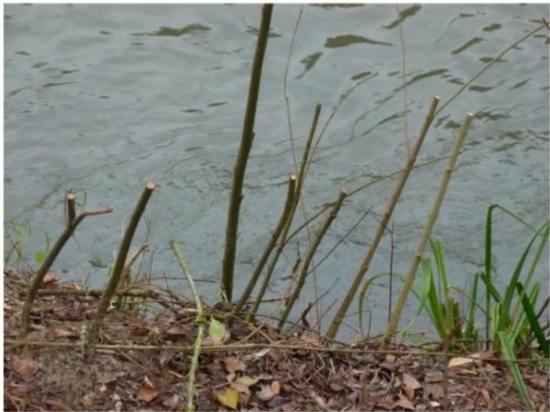
| <p><b>FOTOGRAFIA</b></p> <p>Foz Rio Lena - Leria</p> <p><b>ESQUEMAS</b></p> | <p><b>ESPECIFICAÇÕES TÉCNICAS</b></p> <p><b>Descrição:</b><br/>Os principais fatores que influenciam o enraizamento das estacas são: 1) Escolha da planta mãe; 2) Temperatura; 3) Humidade; 4) Substrato; 5) Influência da luz; 6) Quantidade de substâncias nutritivas e de crescimento na estaca;<br/>A produção de estacas é muito recorrente em Salicaceae, devido à facilidade de enraizamento dos seus ramos, contudo mais espécies reproduzem-se por via vegetativa.<br/>As espécies indicadas para estacaria são normalmente salgueiros e devem respeitar as características fitogeográficas (ver anexo).<br/>A obtenção de material vegetal para produção de estacas vivas de salgueiros (e das outras espécies indicadas) deverá provir da poda no salgueirais existentes a montante, jusante e no próprio troço a requalificar, evitando a utilização de plantas provenientes de outra região biogeográfica (da massa de água ou bacia hidrográfica), sendo que a recolha e preparação das estacas, deverá ser efetuada por pessoal especializado, de forma a manter a integridade dos espécimes e produzir estacas com a máxima viabilidade.<br/>As estacas deverão ser cravadas, no solo, pelo menos 0,60 m (condicionado à profundidade do solo) e numa orientação perpendicular a este. As estacas deverão ter um comprimento mínimo de 60 cm e máximo 1 m. A espessura das estacas deverá ser de 2 a 3 cm. As estacas devem ficar com cerca de 20 a 30 cm de parte aérea com dois gomos.</p> <p><b>Materiais:</b><br/>Diâmetro – 3 a 8 cm; Comprimento – 0.40 a 1.5m.</p> <p><b>Período de execução:</b><br/>No período de repouso vegetativo (Outubro a Março).</p> |
| <p><b>OBSERVAÇÕES</b></p> <ul style="list-style-type: none"> <li>- As estacas de salgueiros devem ser colocadas junto ao leito (talude e topo do talude), formando normalmente a 1ª banda de vegetação ripária higrófila, sabugueiros situadas na margens (menor frequência junto ao leito) e tamargueiras e cevadilha, distribuição pode englobar talude e margem;</li> <li>- Em cursos de água deve-se ter atenção ao ensombramento que estas espécies podem provocar na massa de água, privilegiando a alternância de zonas ensombradas com zonas onde o sol atinge o curso de água.</li> </ul> | |

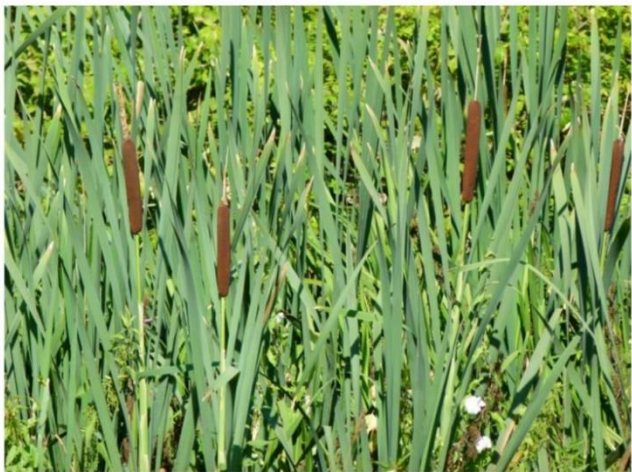
| FOTOGRAFIA | ESPECIFICAÇÕES TÉCNICAS |
|---|---|
| | <p><b>Descrição:</b><br/>Os rizomas ocorrem abaixo da superfície do solo e são diferentes das raízes por possuírem nós e folhas não desenvolvidas, que se apresentam como pequenas escamas. Os rizomas são levemente cilíndricos e apresentam crescimento horizontal, paralelo ao solo, podendo ser superficial ou subterrâneo.<br/>Possuem gemas ao longo de sua extensão, de onde surgem as brotações. As plantas com rizomas crescem formando touceiras que podem ser separadas para formar novas plantas.<br/>Comportamento radicular semelhante ao bolbo, contudo trata-se de um caule modificado em forma de raiz. São plantas com elevadas reservas energéticas e capacidade para se fixarem no solo e propagarem-se horizontalmente.<br/>A utilização de plantas em rizomas, em zonas de reabilitação de comunidades de helófitas enraizadas, de que são exemplo as espécies: <i>Iris pseudacorus</i>; <i>Phragmites australis</i>; <i>Typha</i> sp.</p> <p><b>Procedimentos:</b><br/>Para produzir mudas, o ideal é cortar um pedaço do rizoma que contenha duas ou três gemas cada um. A estação mais favorável para a multiplicação por divisão de rizomas é geralmente a época após a floração.</p> <p><b>Período de execução:</b><br/>No período de repouso vegetativo (Outubro e Novembro e Fevereiro a Março).</p> |

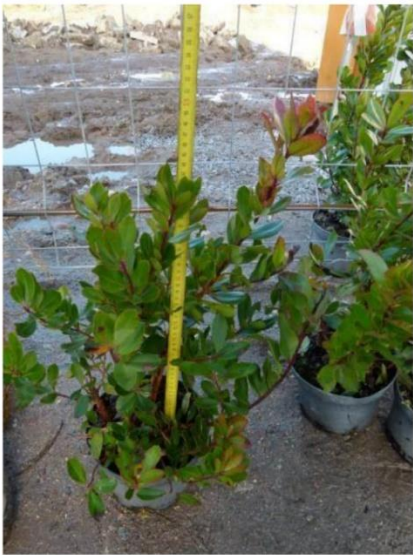
| <p><b>FOTOGRAFIA</b></p> <p><b>ESQUEMAS</b></p> | <p><b>ESPECIFICAÇÕES TÉCNICAS</b></p> <p><b>Descrição:</b><br/>As principais características das plantas em torrão são:</p> <ul style="list-style-type: none"> <li>- Possibilidade de utilização todo o ano;</li> <li>- Elevada viabilidade do sistema radicular;</li> <li>- Facilidade de aplicação;</li> <li>- Raízes sempre protegidas;</li> <li>- Problemas reduzidos ao nível do transporte e armazenamento em estaleiro.</li> </ul> <p><b>Materiais:</b></p> <ul style="list-style-type: none"> <li>- Material de corte (facas, tesouras de poda);</li> <li>- Sachos, enxadas, regadores.</li> </ul> <p><b>Período de execução:</b><br/>Corresponde ao período de repouso vegetativo (Outono/Inverno). Em épocas de invernos rigorosos com frequente queda de neve, é desejável plantar no final Inverno/início da Primavera.</p> |
| <p><b>OBSERVAÇÕES</b></p> <p><b>Procedimentos:</b><br/>No caso de áreas extremamente degradadas em que não é possível a recolha de espécies num local próxima da zona de intervenção, as plantas deverão ser provenientes de um viveiro com plantas da região.<br/>Esta técnica está indicada para espécies de porte arbóreo (amieiros, freixos e carvalhos).<br/>Depois de marcadas a localização das árvores e arbustos, deve-se proceder à abertura mecânica ou manual (preferencialmente) de covas, mais ou menos cilíndricas de 1 m de profundidade e 0,5 m de diâmetro, para as árvores, e de 0,60 m por 0,30 m, para os arbustos.<br/>O fundo e os lados das covas devem ser picados entre 5 e 10 cm para permitir uma melhor aderência da terra de enchimento (covas de plantação devem ser abertas à medida do torrão).<br/>Na plantação, a parte superior do torrão, devem ficar à superfície do terreno, para evitar problemas de asfixia radicular.<br/>A primeira rega deverá ser efetuada imediatamente após a plantação, para melhor compactação e aderência da terra à raiz da planta. Sempre que o desenvolvimento da planta o justificar aplicam-se tutores.</p> | |

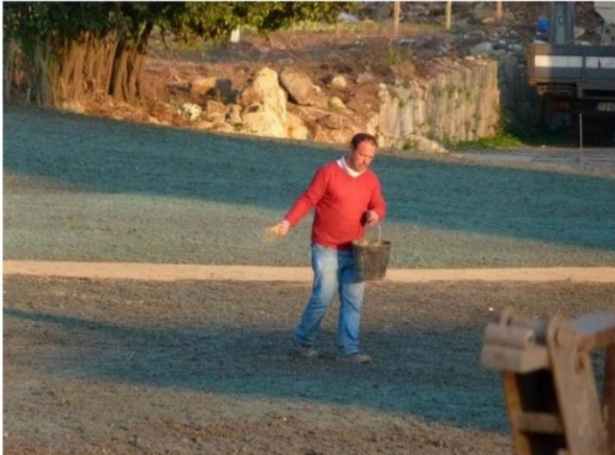
| <p><b>FOTOGRAFIA</b></p> | <p><b>ESPECIFICAÇÕES TÉCNICAS</b></p> <p><b>Descrição:</b><br/>Colheita de Sementes:<br/>A colheita das sementes deve ser feita tendo em conta a sua época de maturação e antes do início da sua dispersão.<br/>Armazenamento e transporte de sementes:<br/>- Evitar humidade no transporte; Evitar transportar e/ou armazenar as sementes com produtos químicos; O armazenamento deverá ser feito em local fresco e ventilado; Deverá haver circulação de ar entre os sacos de semente no armazém.<br/>Permite a distribuição de sementes à superfície do solo e aplica-se a semente de maior tamanho, a sua aplicação é relativamente económica, contudo representa às vezes uma reduzida taxa de sucesso.</p> <p><b>Procedimentos:</b><br/>Sementeira manual a lanço – adequada para a implantação de espécies herbáceas, em que a semente é lançada manualmente. Poderá ser misturada com areia fina no caso de sementes de pequenas dimensões e muito leves.</p> <p>Em solos compactos, superfície do mesmo deverá ser mobilizada de modo ligeiro.<br/>A densidade da sementeira vai depender da espécie a instalar, mas recomenda-se um mínimo de 30g/m².<br/>As espécies anuais e de crescimento rápido devem ser semeadas após terem terminado todas as outras operações de plantação, de modo a evitar o pisoteio e a proporcionar um melhor acabamento do trabalho.</p> <p>As sementes lançadas podem ser enterradas, através da mobilização e reviramento da camada superficial do solo, de geotêxtil, ou de outros tipos de cobertura que proporcionem proteção contra aves e animais que se alimentem de sementes.</p> |
| <p><b>OBSERVAÇÕES</b></p> <ul style="list-style-type: none"> <li>- Em solos compactos a sua superfície deverá ser mobilizada de modo ligeiro.</li> <li>- Deve existir garantia por parte de fornecedor da viabilidade germinativa e proveniência autóctones das sementes.</li> </ul> | |
