Caracterização e cartografia de instabilidade de taludes nas margens do Rio Douro em Vila Nova de Gaia e Porto

Avaliação da perigosidade

Mestrado em Geologia

Departamento de Geociências, Ambiente e Ordenamento do
Território
2021

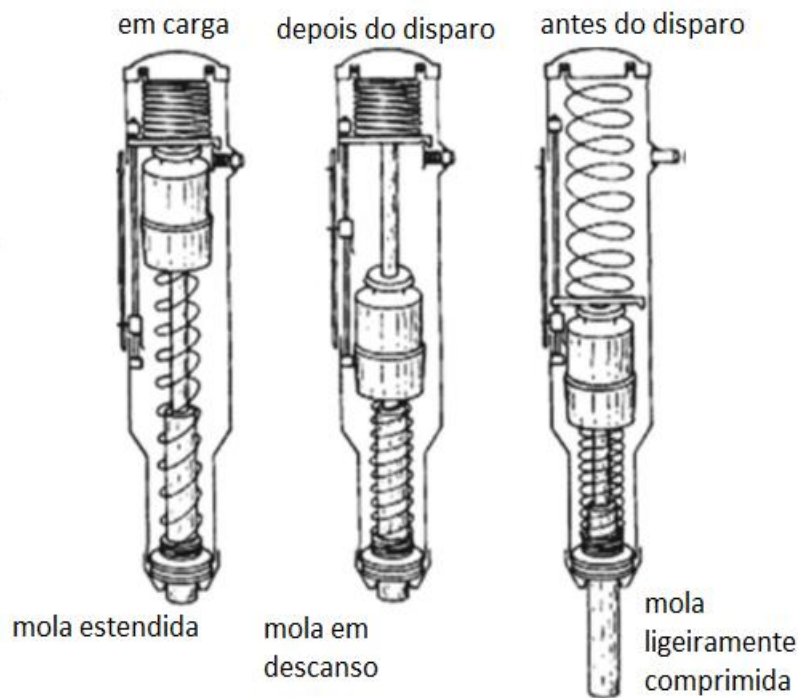
Figura 10 - Princípios de funcionamento do Martelo de Schmidt (adaptado de Aydin, 2008).

O ensaio permite avaliar a dureza do material rocha (dureza de Schmidt) através da medição do ressalto de uma massa de aço quando pressionado sobre a superfície da rocha. Para que o ensaio se realize em perfeitas condições, são essenciais a limpeza correta do local de ensaio e a ausência de fissuras.

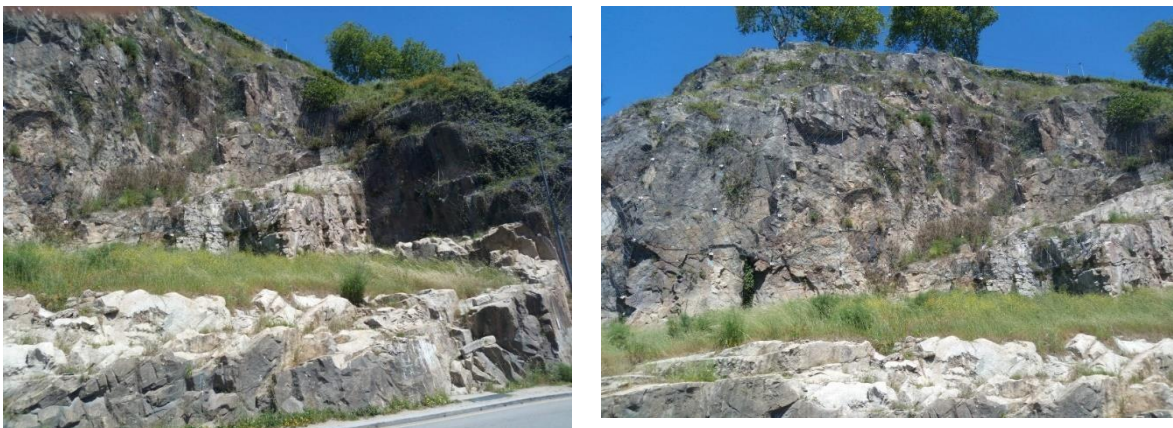
- Zona com pouca vegetação;
- Já sofreu trabalhos de estabilização, nomeadamente, muro, pregagens e rede (existe um pequeno muro com algumas pregagens);
- Nota-se que houve várias intervenções a nível de construção neste local já que se verificam locais de explosão;
- A zona tem o mesmo tipo de granito da zona A, no entanto, verificam-se nódulos onde outrora havia biotite, mas que agora se encontram locais ferruginosos (devido à oxidação do ferro);
- Comprimento: 40,2 m;
- Atitude: N82°; 70°SE.

Figura 17 - Local P (Zona B) à esquerda. Pormenor da rede com pregagens à direita.

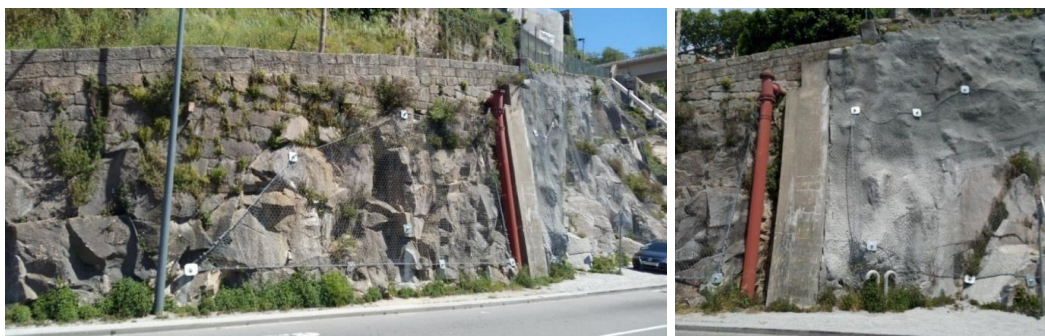
- Zona com pouca vegetação;
- Já sofreu trabalhos de estabilização, nomeadamente, betão projetado, pregagens e rede;
- A rede cobre quase todo o afloramento;
- Comprimento: 3,82 m;
- Atitude: N96°; 76°S.

Figura 19- Local P2 (Zona A) com rede e pregagens (à esquerda) e muro de betão (à direita).

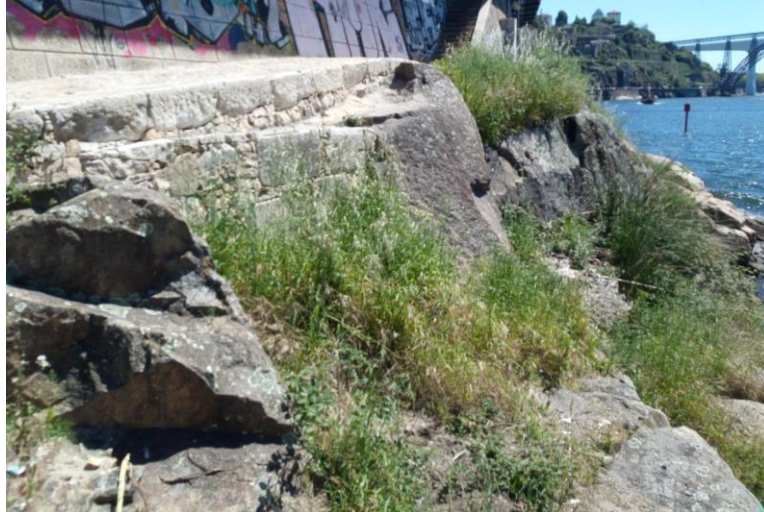
- Zona com muita vegetação, sem trabalhos de estabilização;
- Comprimento: 9,28 m;
- Atitude: N98°; 65°S;

Figura 20 - Local P2 (Zona B).

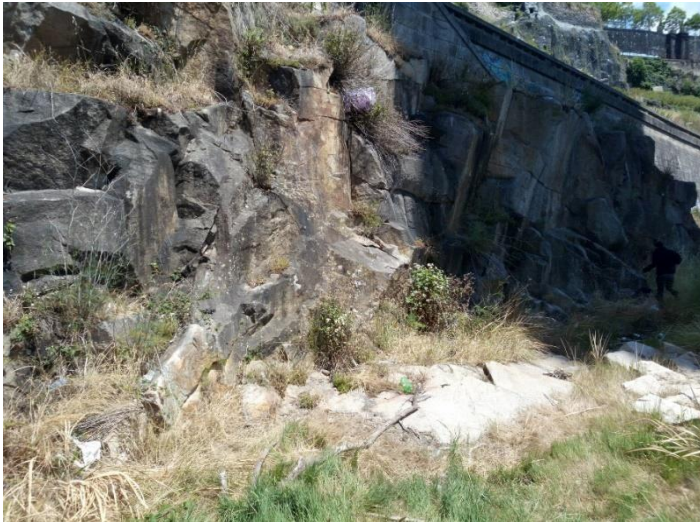
- Afloramento com bastante vegetação (vai de plastas rasteiras a plantas de médio porte) ao redor e alguma vegetação dentro das fraturas;
- Denota-se uma presença antrópica perto e no afloramento, nomeadamente com pregos inseridos no maciço (paralelamente para prender as ancoragens), e acessos como escadas de granito;
- Os afloramentos mais próximos do rio encontram-se, por norma, mais oxidados e com uma granularidade mais grosseira;
- Comprimento: 43 m;
- Atitude: N74°; 70°SE.

Figura 23- Local P3 (Zona B). Pormenor das intervenções antrópicas à direita.

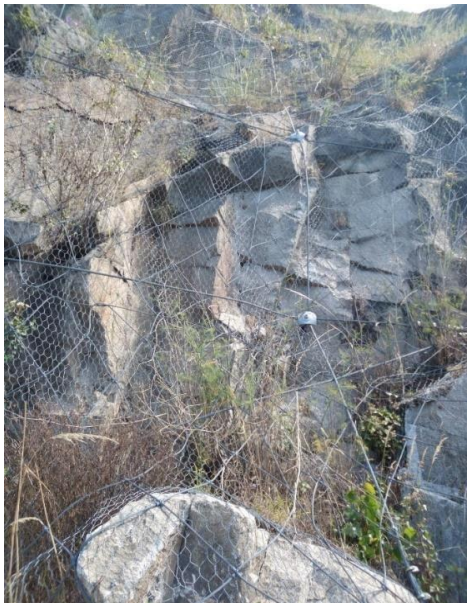
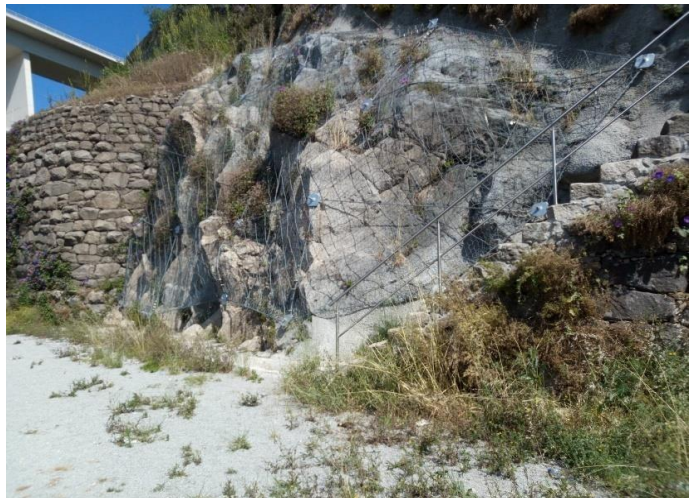
- Zona com muita vegetação;
- Com trabalhos de estabilização:
 - Rede;
 - Pregagens;
 - Betão projetado;
- Grande parte do talude se encontra coberto por rede o que dificulta a medição de diáclases. Estas foram, então, medidas quase ao nível do chão, o mais longe da rede possível, para que esta não afetasse a bússola;
- Comprimento: 121 m;
- Atitude: N96°; 74°SE.

Figura 25 - Local P4 (Zona A). Pormenor da rede em ambas as imagens.

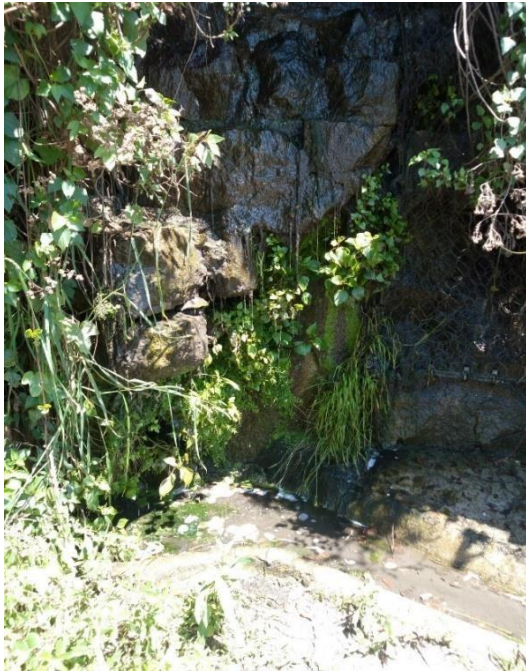
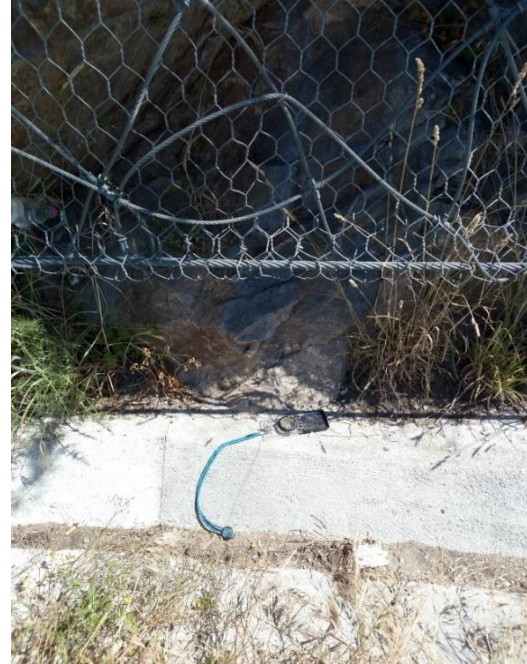
- Zona com muita vegetação. A elevada quantidade de vegetação e rede impossibilitam a medição de grande parte das diáclases;
- Com trabalhos de estabilização:
 - Rede;

- Pregagens;
- Presença de linhas de água;
- Comprimento: 53,4 m;
- Atitude: N115°; 74°SW.

Figura 26 - Local4 (Zona B). Pormenor da linha de água e vegetação à esquerda e da proximidade da rede de torção com o chão à direita.

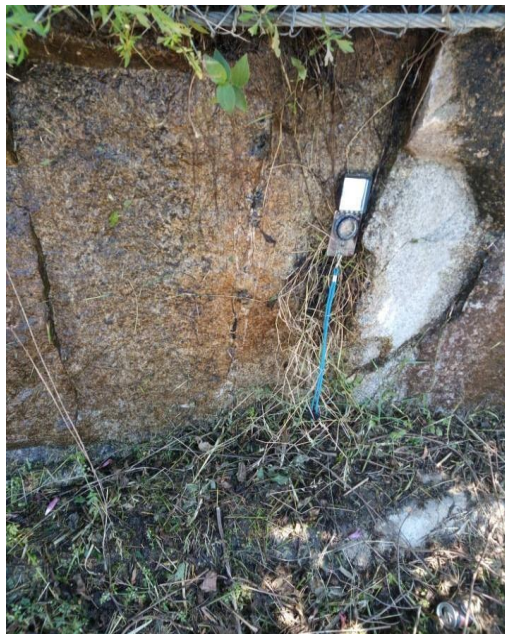
- Muita vegetação;
- Muitas linhas de água;
- Com trabalhos de estabilização:
 - Rede;
 - Pregagens;
 - Betão projetado;
 - Muro de sustentação;
- Comprimento: 129 m;
- Atitude: N120º; V.

Figura 28 - Local 5. Pormenor da oxidação do granito devido à percolação constante de água.

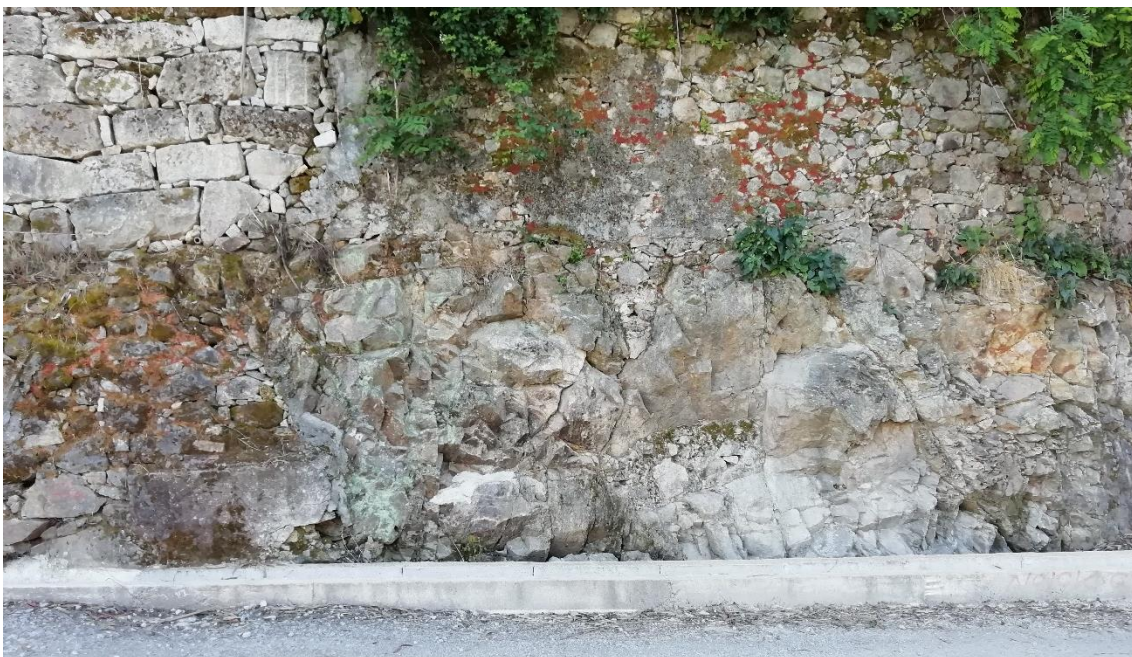
- Pouca vegetação;
- Rocha seca;
- Sem trabalhos de intervenção;
- Comprimento: 6,96 m;
- Atitude: N140°; V.

Figura 30 Aspeto geral do Local SP1.

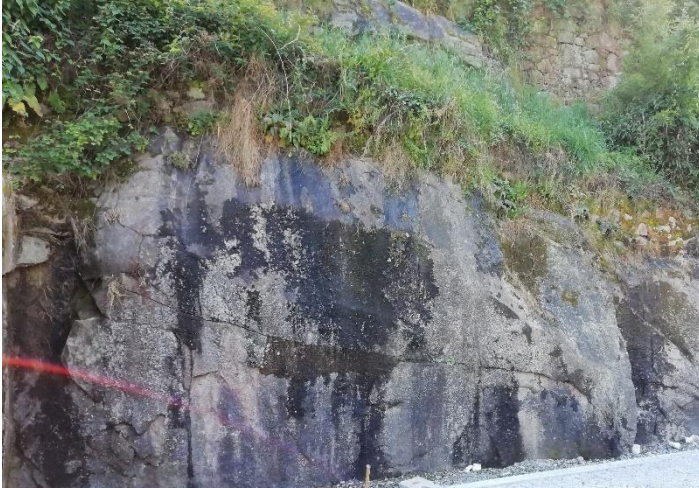
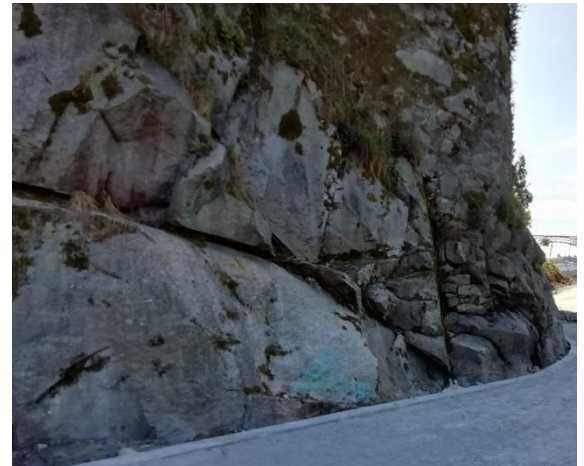
- Pouca vegetação;
- Rocha ligeiramente húmida (zonas de escoamento superficial);
- Sem trabalhos de intervenção;
- Comprimento: 42,6 m;
- Atitude: N118°; V.

Figura 32 – Aspeto geral do Local SP2 (Zona A).

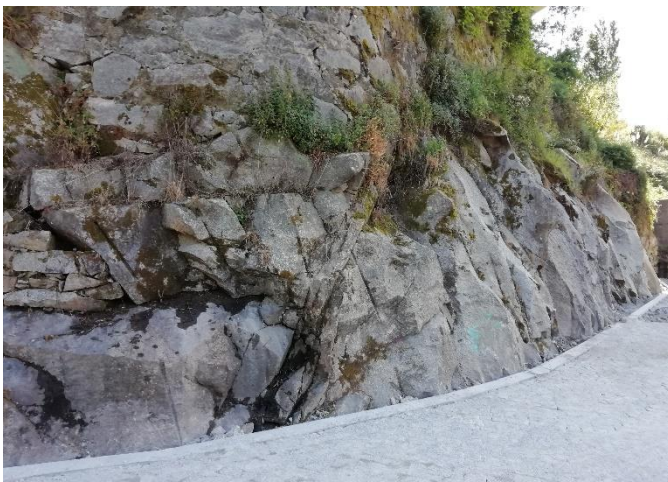
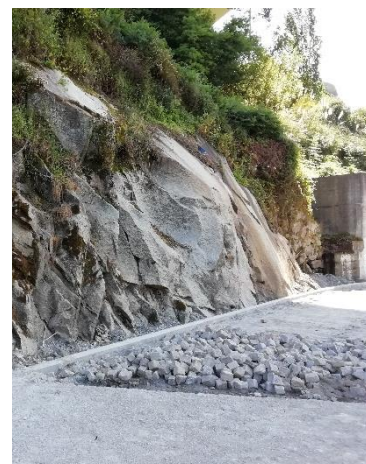
- Pouca vegetação;
- Rocha ligeiramente húmida;
- Com trabalhos de intervenção;
 - Betão projetado;
- Comprimento: 24,1 m;
- Atitude: N96°; V;
- Não foi possível efetuar o levantamento de atitudes das descontinuidades do talude devido à proximidade de objetos compostos por ferro e à Ponte do Infante.

Figura 33 - Aspeto geral do Local SP2 (Zona B).

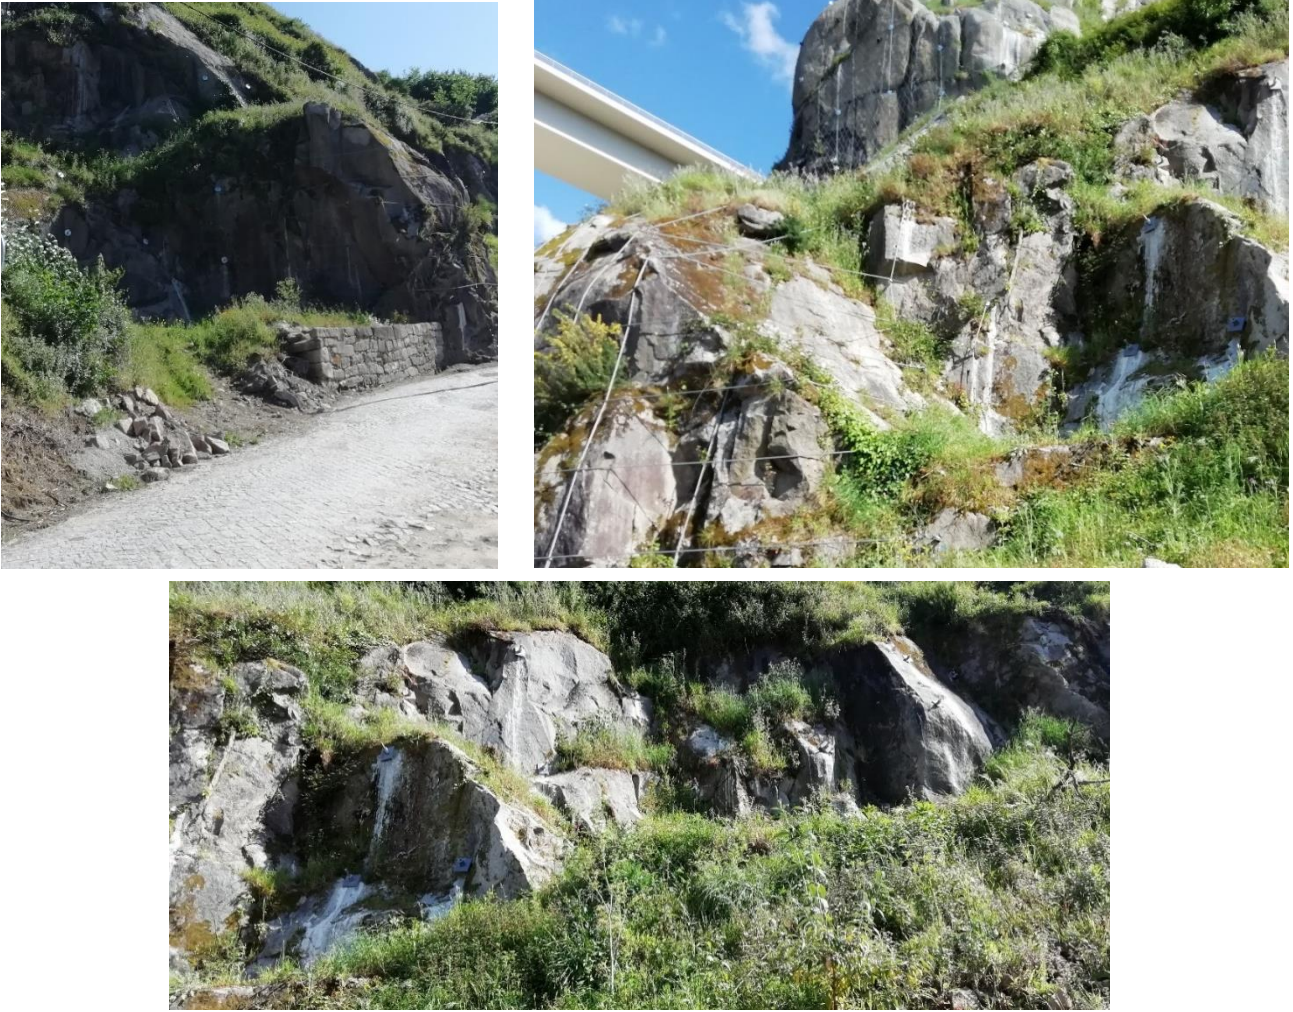
- Muita vegetação;
- Rocha ligeiramente húmida;
- Com trabalhos de intervenção:
 - Rede;
 - Cabos;
 - Pregagens;
- Comprimento: 52,7 m;
- Atitude: N84°; 80°NW.

Figura 35 - Local SP3 (Zona A). Pormenor da rede à direita e das cordas e pregagens à esquerda.

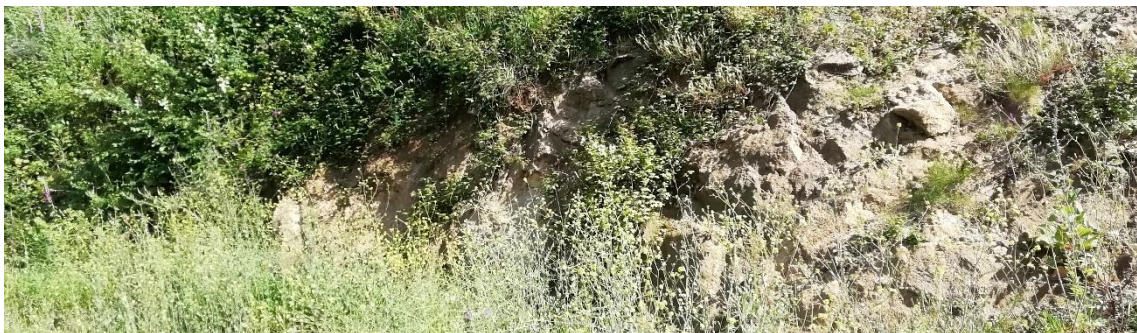
- Alguma vegetação;
- Rocha seca;
- Sem trabalhos de intervenção;
- Comprimento: 18,7 m;
- Atitude: N84°; 80°NW

Figura 36 - Aspeto geral do Local SP3 (Zona B).

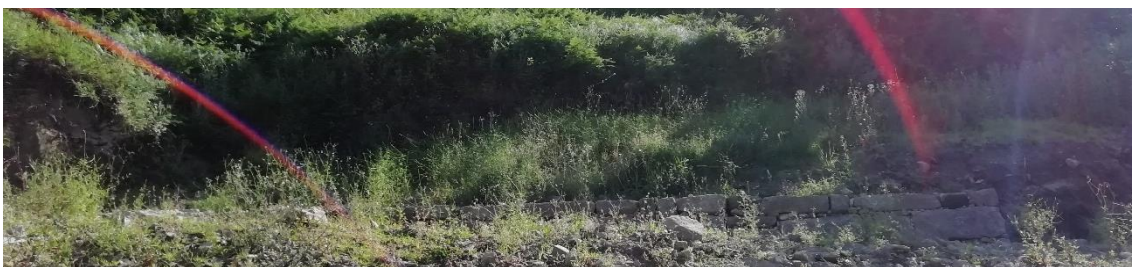
- Muita vegetação;
- Rocha ligeiramente húmida (incidências de escorrência);
- Com trabalhos de intervenção:
 - Pregagens;
 - Muro em baixo;
- Comprimento: 17,2 m;
- Atitude: N64°; V.

Figura 38 - Aspeto geral do Local SP4.

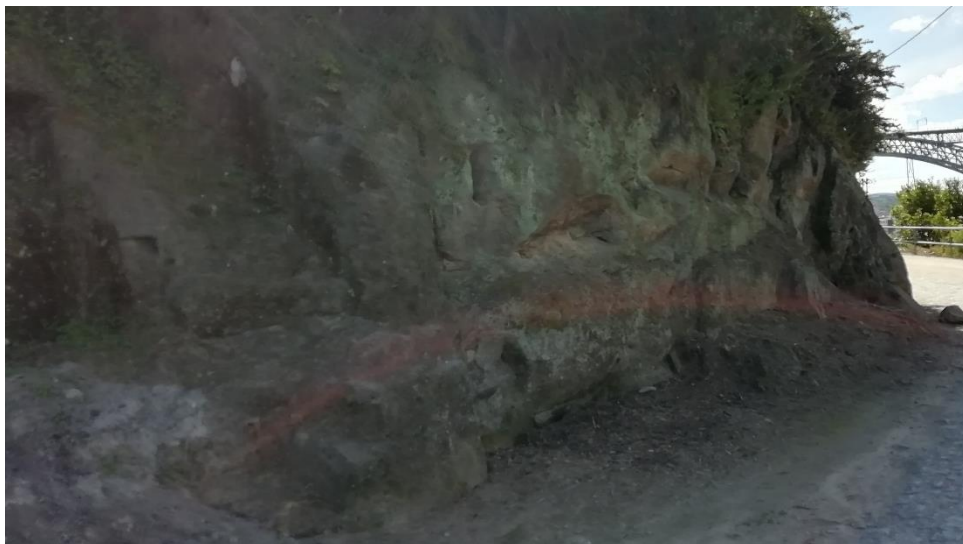
- Alguma vegetação;
- Rocha ligeiramente húmida (indícios de escorrência);
- Sem trabalhos de intervenção;
- Comprimento: 3,71 m;
- Atitude: N112°; 80°NE;

Figura 40 - Aspeto geral do Local SP5.

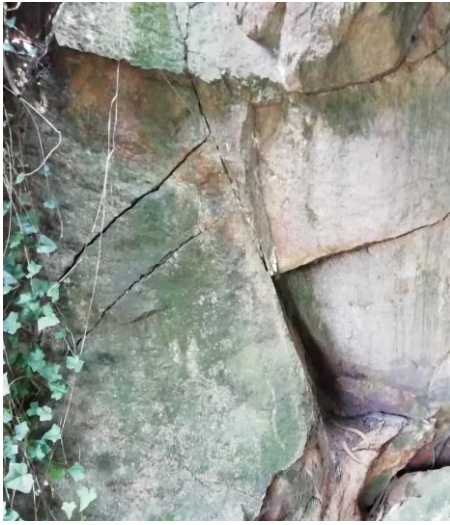
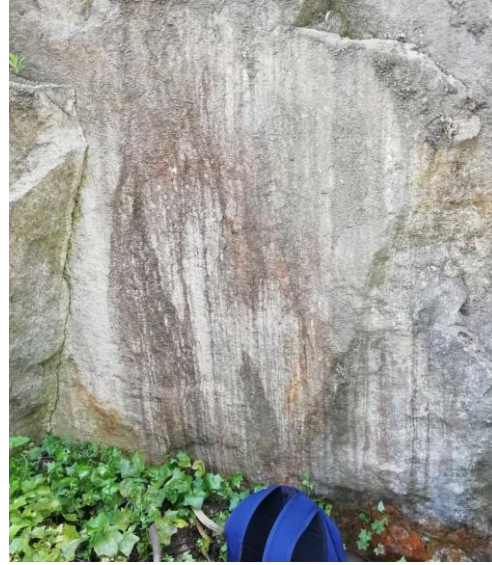
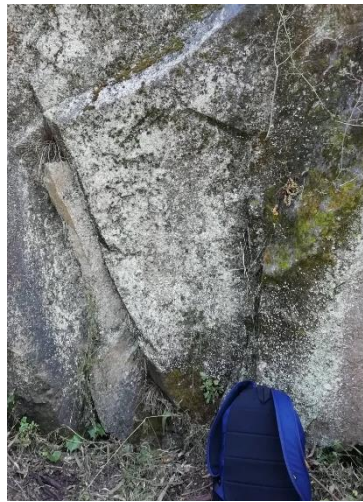
- Muita vegetação;
- Rocha ligeiramente húmida;
- Sem trabalhos de intervenção;
- Comprimento: 55,8 m;
- Atitude: N84°; 76°NW.

Figura 42- Aspetos gerais do Local A1.

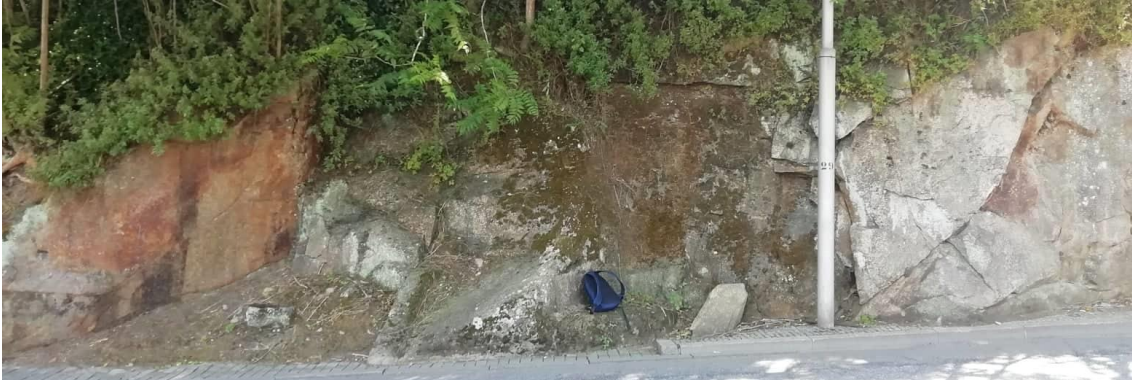
- Muita vegetação;
- Rocha ligeiramente húmida;
- Sem trabalhos de intervenção, porém com indícios de queda de blocos;
- Comprimento: 32 m;
- Atitude: N100°; V.

Figura 44 - Aspeto geral do Local A2.

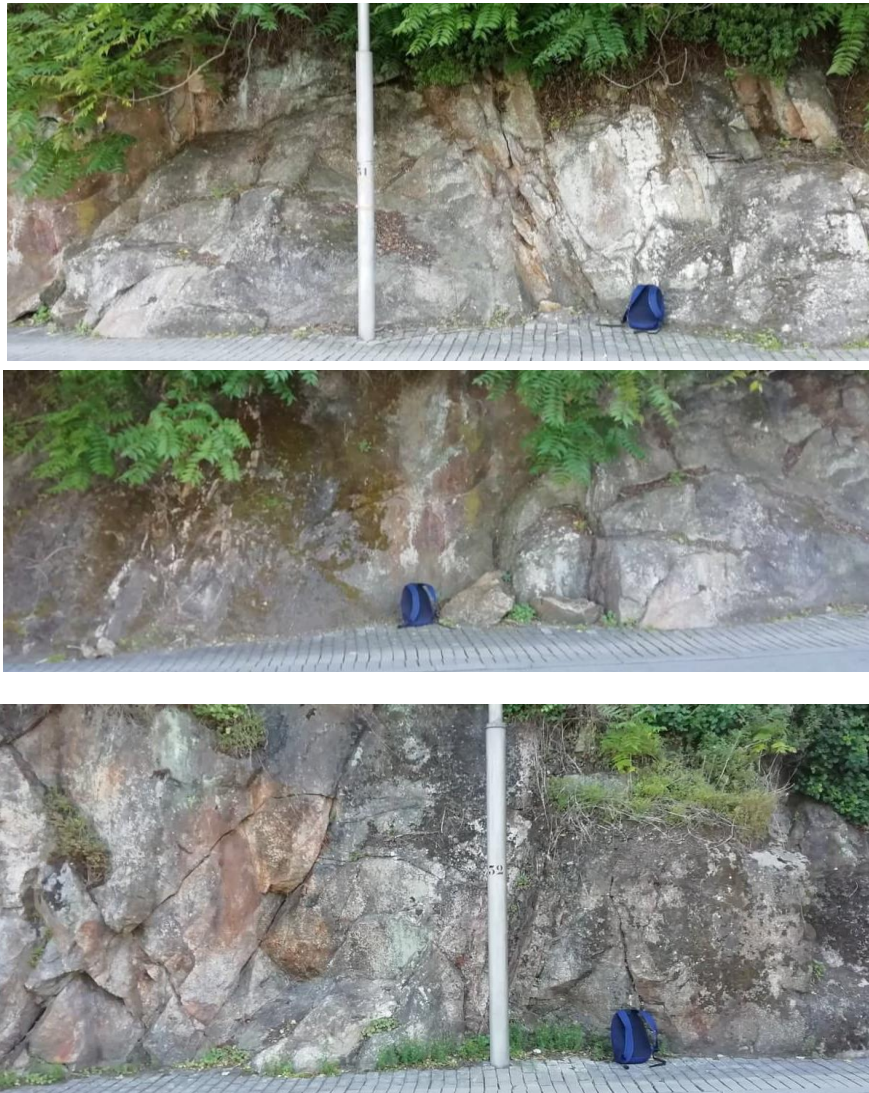
- Alguma vegetação;
- Rocha ligeiramente húmida;
- Sem trabalhos de intervenção, porem com indícios de queda de blocos;
- Comprimento: 68,5 m;
- Atitude: N110°; 76°NE.

Figura 46 – Aspectos gerais do Local A3

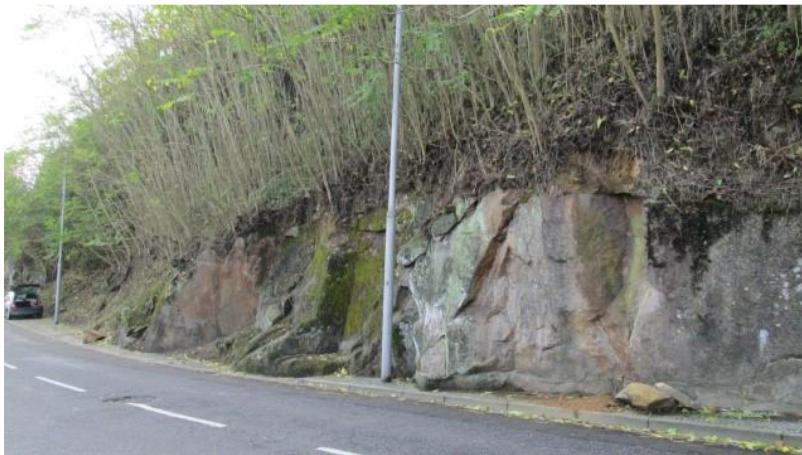
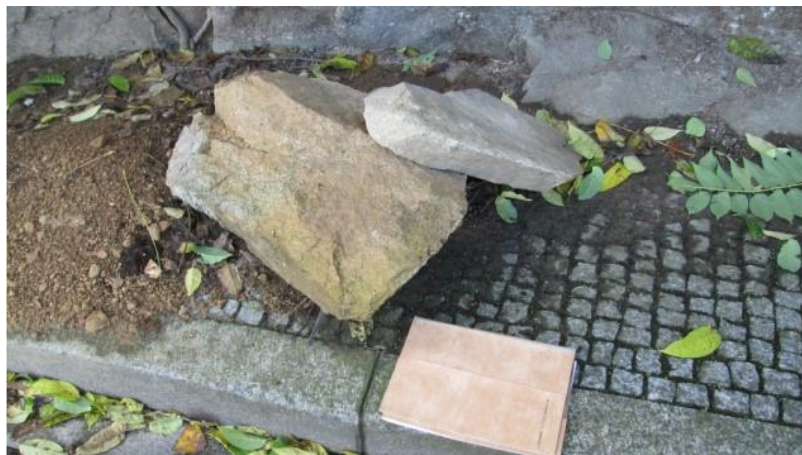
Segundo o relatório “Estudo de reconhecimento geológico e análise das condições de estabilidade da Escarpa da Arrábida” (2008) da empresa Veconcept, realizado com o objetivo de perceber os principais problemas associados à sua estabilidade, fornecendo os dados relevantes e de base, que permitam definir as soluções a preconizar no estudo geotécnico, nos locais A2 e A3 observa-se algumas situações de instabilidade através da queda de blocos rochosos. De acordo com este relatório, foram identificados alguns blocos caídos no estreito passeio existente (figura 47). Estes acontecimentos são confirmados por relatos de população local, que refere quedas semelhantes todos os anos.

Figura 46 - Várias situações de quedas de blocos observados nos locais A2 e A3 (Veconcept ,2008).

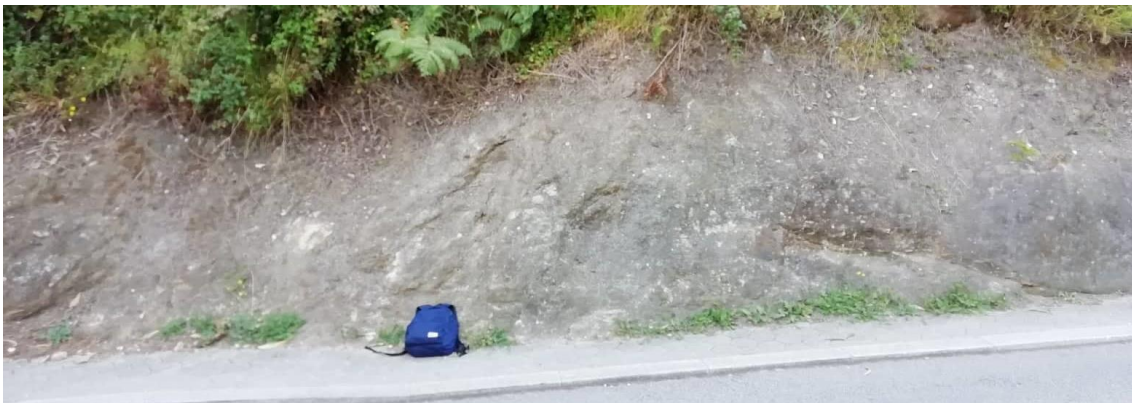
- Alguma vegetação;
- Rocha seca;
- Sem trabalhos de intervenção, porem com indícios de queda de blocos;
- Comprimento: 17,4 m;
- Atitude: N128°; 74°NE

Figura 48 - Aspeto geral do Local A4.

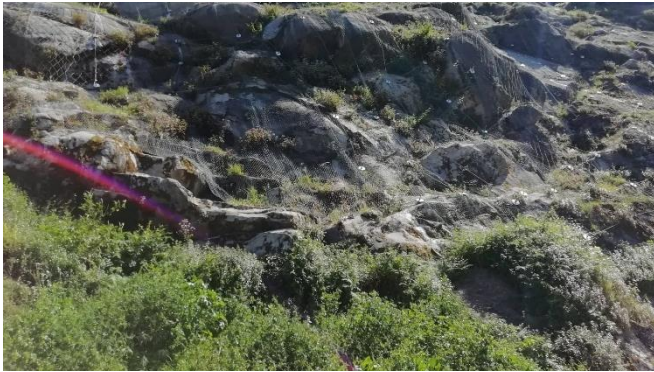
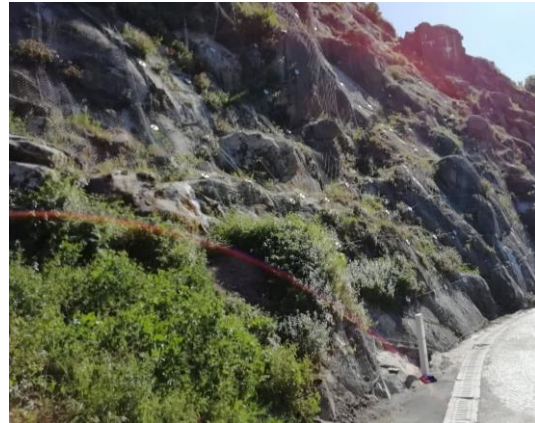
Devido a trabalhos de intervenção e estabilização com a presença de rede de aço em alguns dos locais presentes na área de estudo, não foi possível recolher dados. Estes locais estão incluídos nas Áreas da Serra do Pilar e da Arrábida e os seus trabalhos de intervenção estão evidenciados nas seguintes figuras (figuras 50 e 51).

Figura 49- Local não estudado na Serra do Pilar. Pormenor da rede.

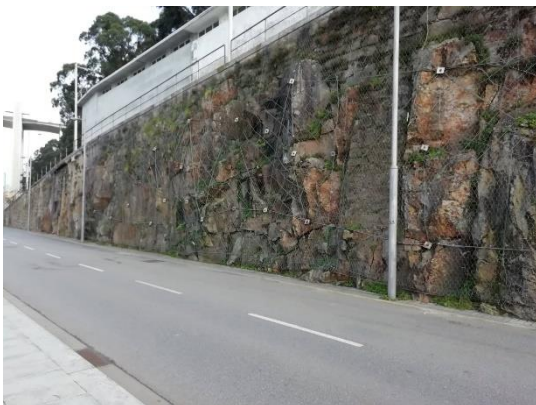
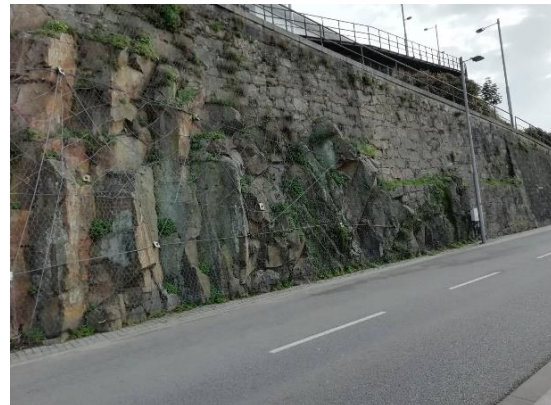
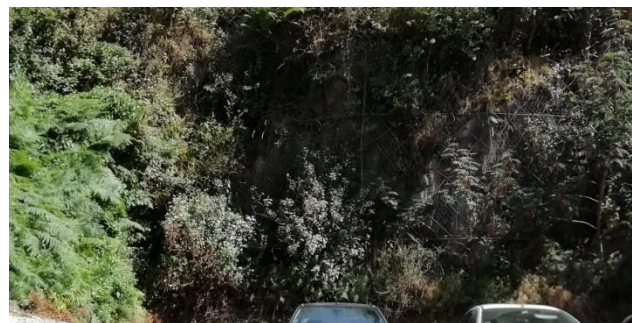
Figura 50- Local não estudado na Arrábida. Pormenor da rede.

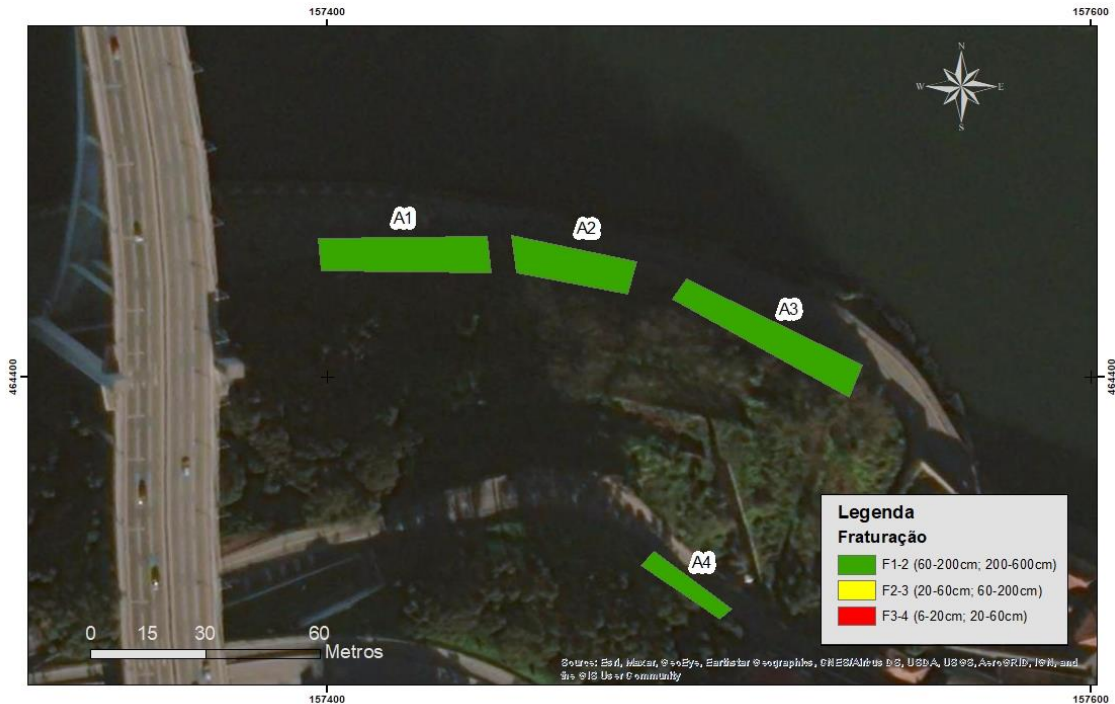
Com os dados obtidos e com o recurso ao *software* ArcGIS, foi possível a criação de uma carta com a representação da classificação da fraturação nos polos geográficos estudados (figura 95). Esta carta tem em consideração a classificação da fraturação pela norma ISRM (1978), distribuindo estes valores em diferentes classes. Em anexo estão disponíveis estas mesmas cartas com maiores dimensões.

Figura 94 - Carta de Fraturação para as Áreas de Porto e Serra do pilar (em cima) e Área da Arrábida (em baixo).

Com os resultados obtidos e conforme os dados presentes na carta, podemos concluir que o local que apresenta fraturação mais elevada é o SP1, o que poderá contribuir para uma redução da estabilidade deste talude.
