# **INTERVENÇÕES EM FASE DE GARANTIA**

## **ANÁLISE DE RISCO**

Dissertação submetida para satisfação parcial dos requisitos do grau de  
**MESTRE EM ENGENHARIA CIVIL — ESPECIALIZAÇÃO EM CONSTRUÇÕES**

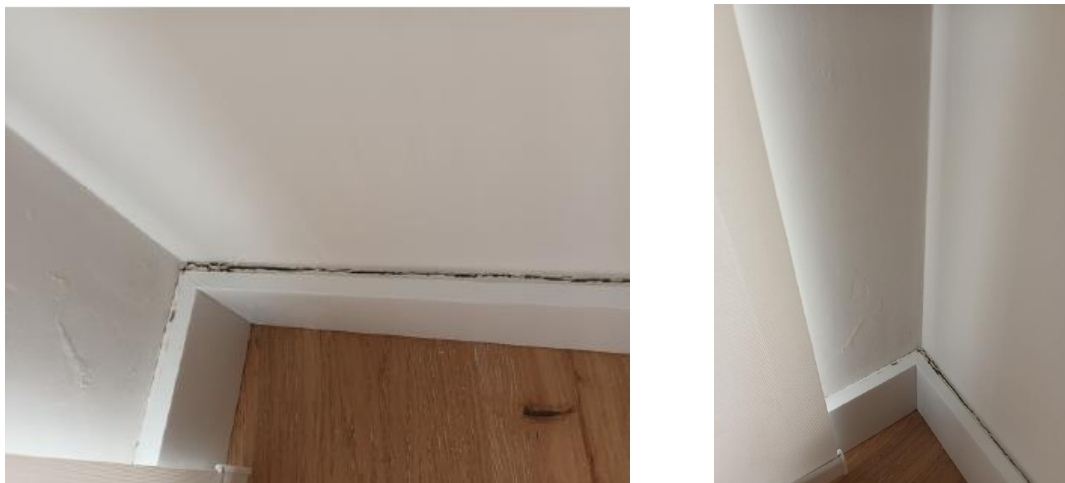
Figura 12- Infiltração na parede interior com floreira na parte exterior

Vários utilizadores detetaram que em todos os apartamentos que possuíam uma floreira encostada à parede exterior, eram alvo de uma infiltração na parte interior da parede. Assim, a Empresa foi ao local para fazer a reparação da parede com infiltração, com dois assistentes operacionais, um técnico gestor e um encarregado.

Os materiais utilizados para reparar a infiltração foram hantek, sikagrout (argamassa monocomponente), fita, primário e tinta.

A figura 12 ilustra a infiltração detetada num dos apartamentos afetados.

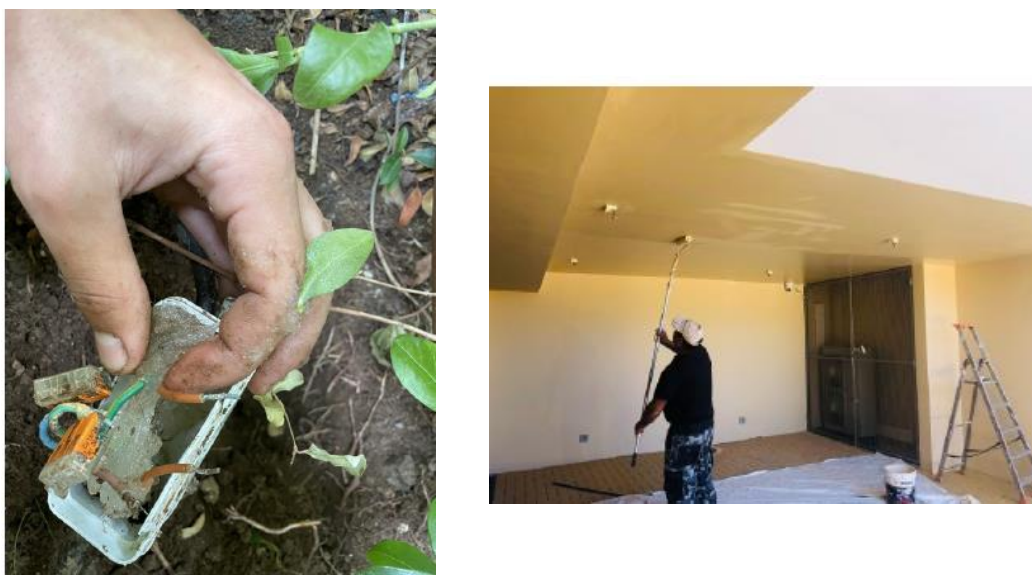
Figura 13- Reparação dos focos de luz

Foi reportado por um dos utilizadores das moradias que havia uma infiltração nos focos de luz da entrada da garagem. O procedimento da Empresa para tratar este problema passou por levantar o deck com pavimento cerâmico, impermeabilizar e colocar o deck de novo. Reparação do teto da garagem e focos de iluminação.

A figura 13 foi fornecida pela empresa e representa a substituição dos focos de luz e acabamentos finais após o problema estar resolvido.

O material utilizado para a resolução deste problema não é especificado pela empresa, sabe-se, no entanto, que foi utilizado novo pavimento cerâmico e novos focos de iluminação que contribuíram para o valor da intervenção. Assim, o custo da intervenção foi 4860,85€

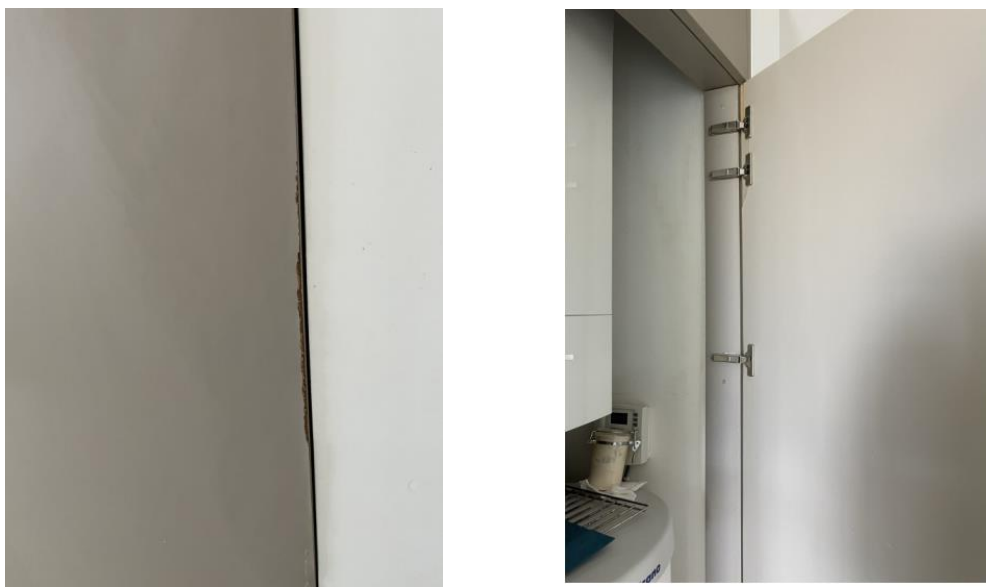
Figura 14- Armário da caldeira danificado

Foi reportado por um dos utilizadores do edifício uma fuga de água na caldeira. A água que saía da caldeira estragou a porta do armário da caldeira e a ilharga, sendo assim foi feita a sua substituição. Para isso teve-se de desmontar o armário antigo, montar o novo armário e ainda fez o transporte do mobiliário descartado para o vazadouro.

A figura 14 foi fornecida pela empresa e ilustra os danos causados no armário pela fuga de água na caldeira.

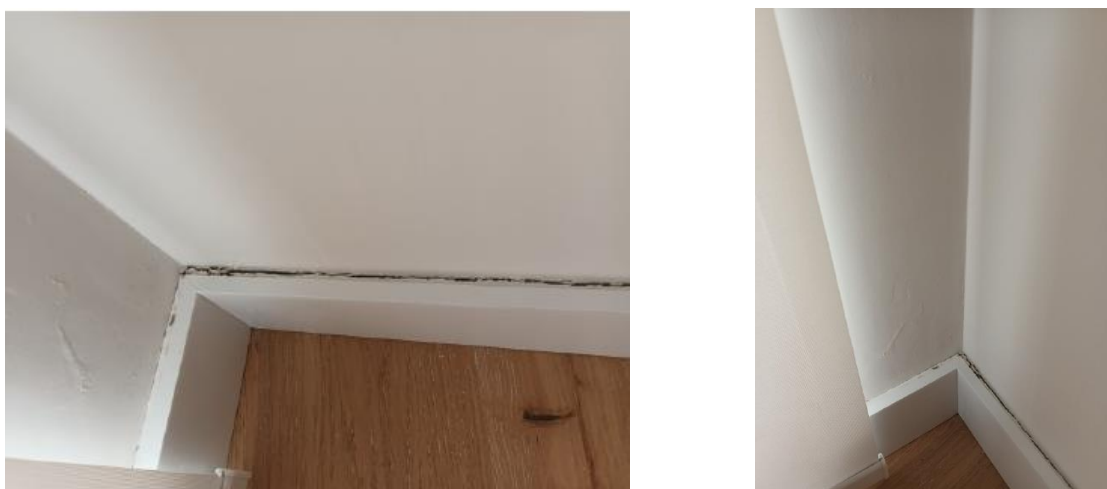
Figura 16-Infiltração na parede interior P4

Descrição: O problema 4 trata-se de uma infiltração localizada na parede interior em todos os apartamentos que possuíam uma floreira no lado exterior. As imagens a baixo ilustram os danos causados pela patologia num dos apartamentos.

Para resolver este problema, a empresa teve de retirar as plantas e o solo e voltar a impermeabilizar a parede.

Neste caso, a infiltração provém da água contida no solo que por capilaridade penetra a parede, induzindo à má impermeabilização deste elemento durante a fase de construção.

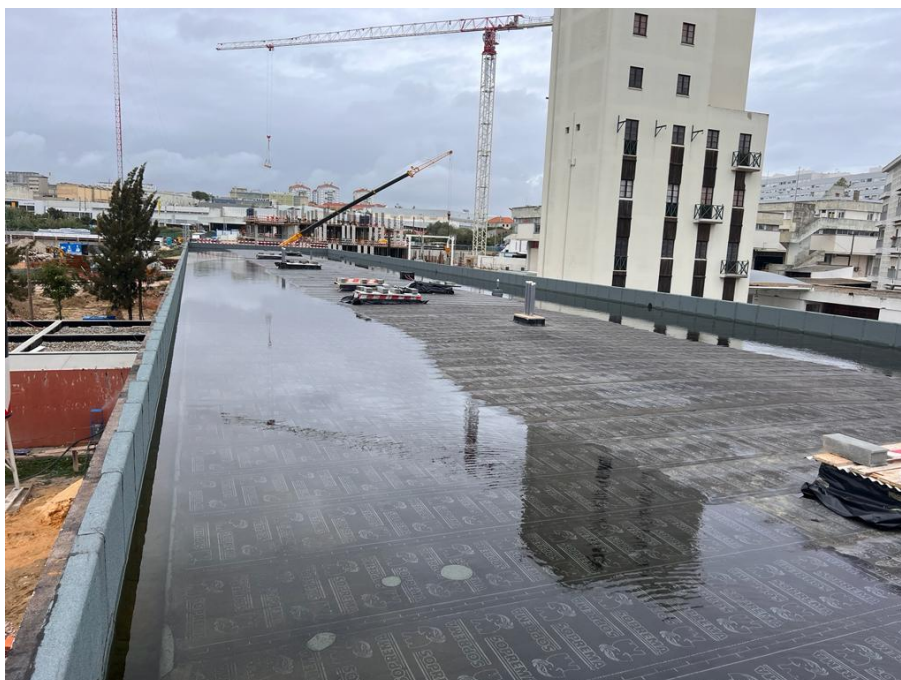
Figura 17- Ensaio de carga com água feito pela Empresa

A imagem a seguir representa um ensaio de carga feito pela Empresa num edifício.

Para resolver este problema a empresa teve de remover as lajetas e a betonilha numa área de cerca  $20 m^2$ . A infiltração provinha da danificação das telas asfálticas e de fissuras na cobertura, e por isso procedeu-se à reparação das telas e posterior colocação à carga com água. Após a intervenção aplicou-se as betonilhas e as lajetas.

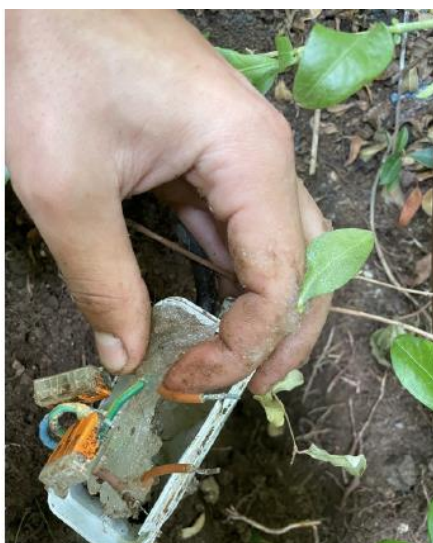
Figura 18- Resolução de P12

Para resolver o problema a empresa teve de levantar o deck cerâmico, levantar a terra, impermeabilizar o local, e voltar a colocar a terra e o deck. Além deste procedimento teve também de reparar o teto procedendo à sua pintura e recolocar focos de luz novos.

As figuras a baixo mostram uma parte do procedimento da garagem de um dos utilizadores.

Descrição: O problema 12 diz respeito a problemas de infiltração nos focos de luz da entrada das garagens dos utilizadores. Por cima das garagens existe um jardim.
