# **DIREÇÃO DE OBRA - PROPOSTA DE PROCEDIMENTOS DE SAÚDE E SEGURANÇA NOS PAÍSES DO GOLFO**

Dissertação submetida para satisfação parcial dos requisitos do grau de  
**MESTRE EM ENGENHARIA CIVIL — ESPECIALIZAÇÃO EM CONSTRUÇÕES**

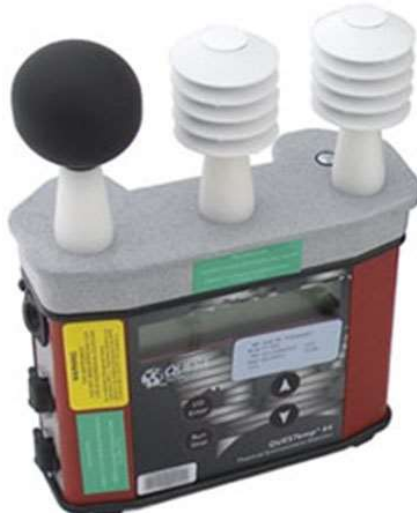
Fig.2 – Aparelho WBGT [33]

- Termómetro de bolbo seco para medir a temperatura do ar ambiente;
- Termómetro de bolbo húmido natural para medir o potencial de arrefecimento através da evaporação;

- Termómetro de globo negro para medir o calor radiante.

O aparelho WBGT, deve ser posicionado próximo do local de trabalho e, se possível, exposto ao sol, uma vez que os trabalhadores se encontram expostos à luz solar direta. É crucial, que os empregadores, sigam as orientações do fabricante do aparelho, sobre a sua configuração, calibração e utilização.

O índice WBGT, apresenta vantagens significativas, em relação a outros métodos de avaliação do calor ambiental, pois contempla, todos os quatro principais fatores ambientais de calor (temperatura, humidade, radiação solar e vento). Ao contrário dos termómetros padrão, que avaliam apenas um fator, a temperatura do ar, ou, no máximo, dois fatores, incluindo também a humidade. A avaliação do calor, baseada exclusivamente nestes dois fatores, é realizada por meio do índice de calor, o qual já era utilizado antes da existência do índice WBGT.
