## CHAVES (São Julião de Montenegro)

### *Igreja de São Julião*

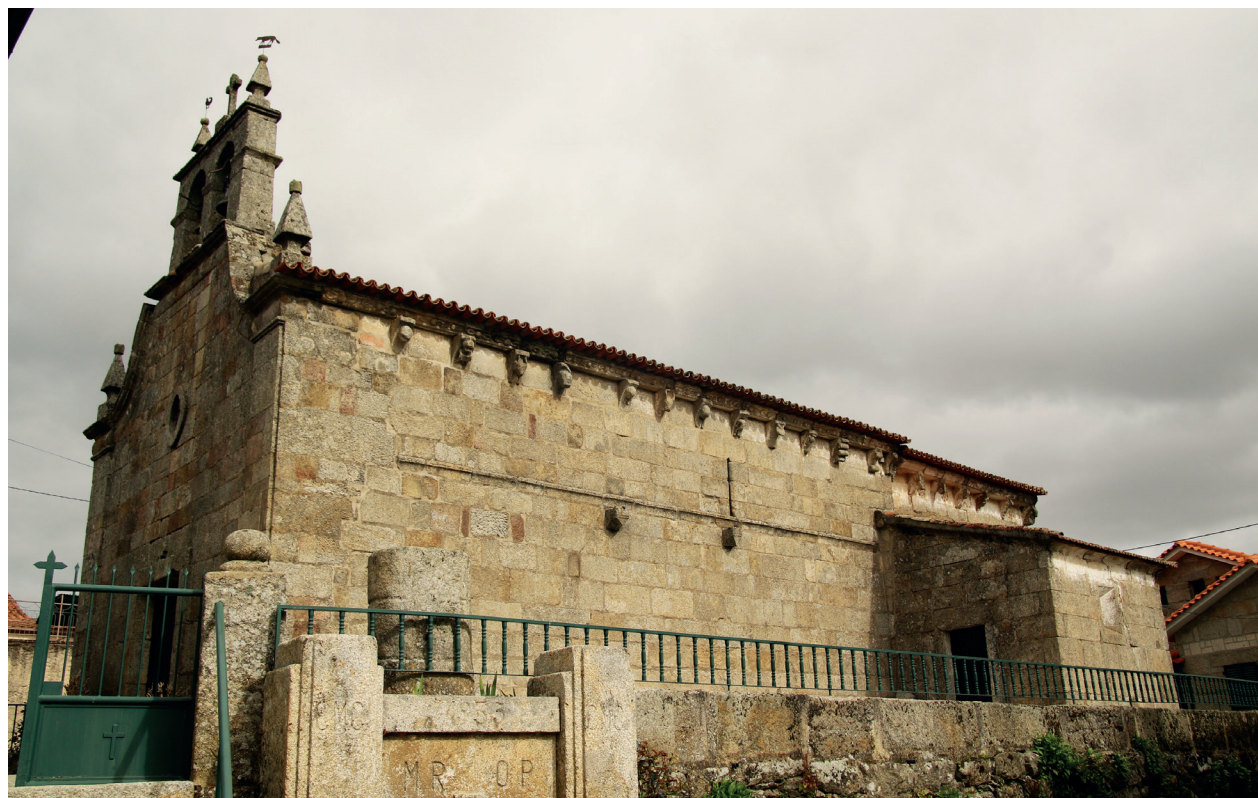
*Perspetiva geral  
da igreja.  
Alçado sul*

O alçado sul da igreja, apesar de transformado pela edificação da sacristia, conserva significantes vestígios da época românica. Na cabeceira, rasga-se junto da parede este da sacristia uma fresta alargando para o exterior, mas terminando em arco conopial, sintoma de uma cronologia tardia. A cachorrada que persiste na cabeceira e na nave distingue-se pela variedade dos motivos zoomórficos, antropomórficos ou geométricos e que sustentam uma cornija ornada com laços e bolas. De notar que na cabeceira, os silhares entre os cachorros estão decorados com rosetas, avivadas ainda pela persistência de resíduos de caiado branco. Na nave devemos destacar a presença de uma estreita fresta que ilumina o interior e a persistência de modilhões e lacrimal, a meia altura do alçado, que seguramente sustentaram uma estrutura alpendrada.

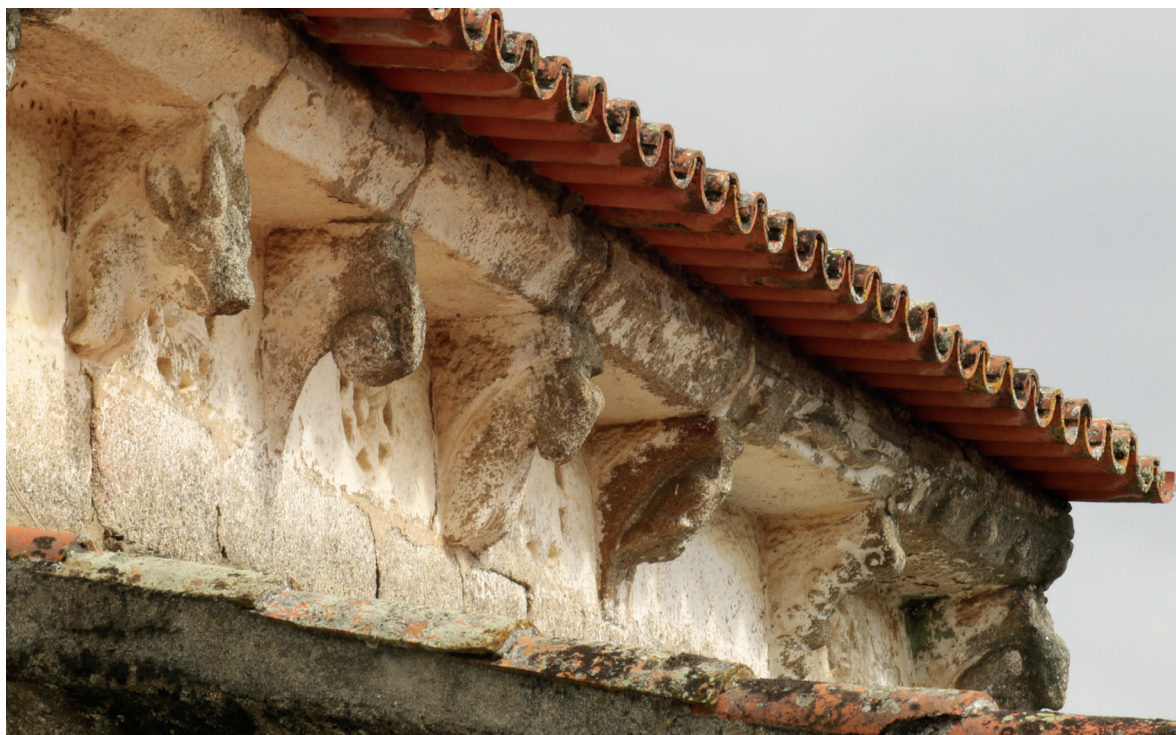
*Cachorros do  
alçado sul da  
cabeceira*

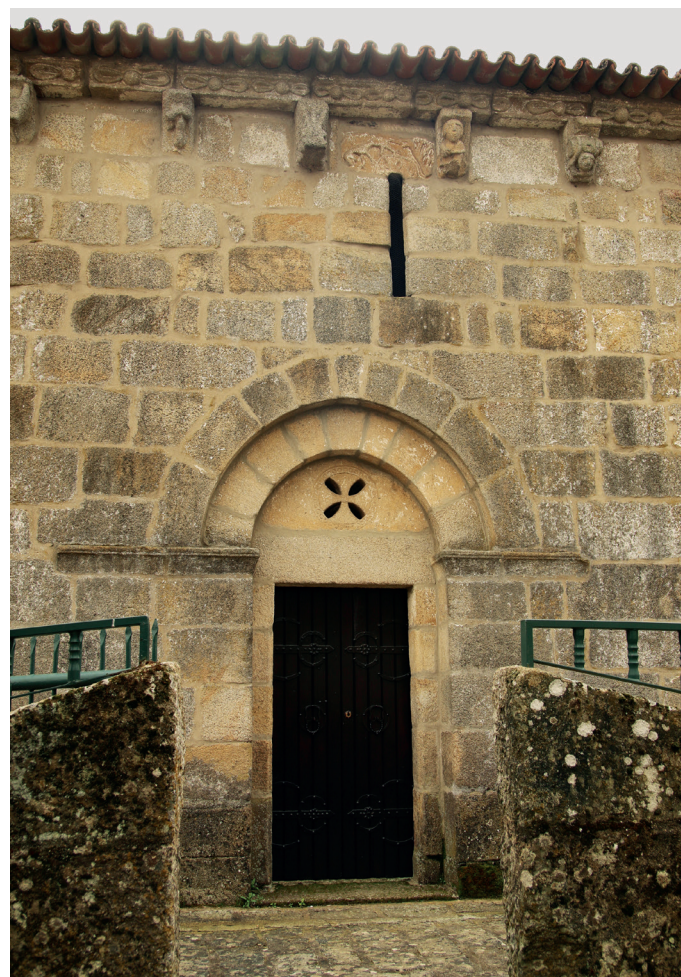
No alçado norte, a cabeceira é rasgada por vão de iluminação retangular, provável transformação posterior. Tal como no alçado sul, aqui os cachorros são variados, repetindo-se igualmente o arranjo da cornija. Inscreve-se na espessura do muro um portal, dotado de tímpano ornado com cruz vazada e envolvido por duas arquivoltas lisas que se apoiam sobre imposta, diretamente assente sobre os pés-direitos do muro.

*Portal norte*

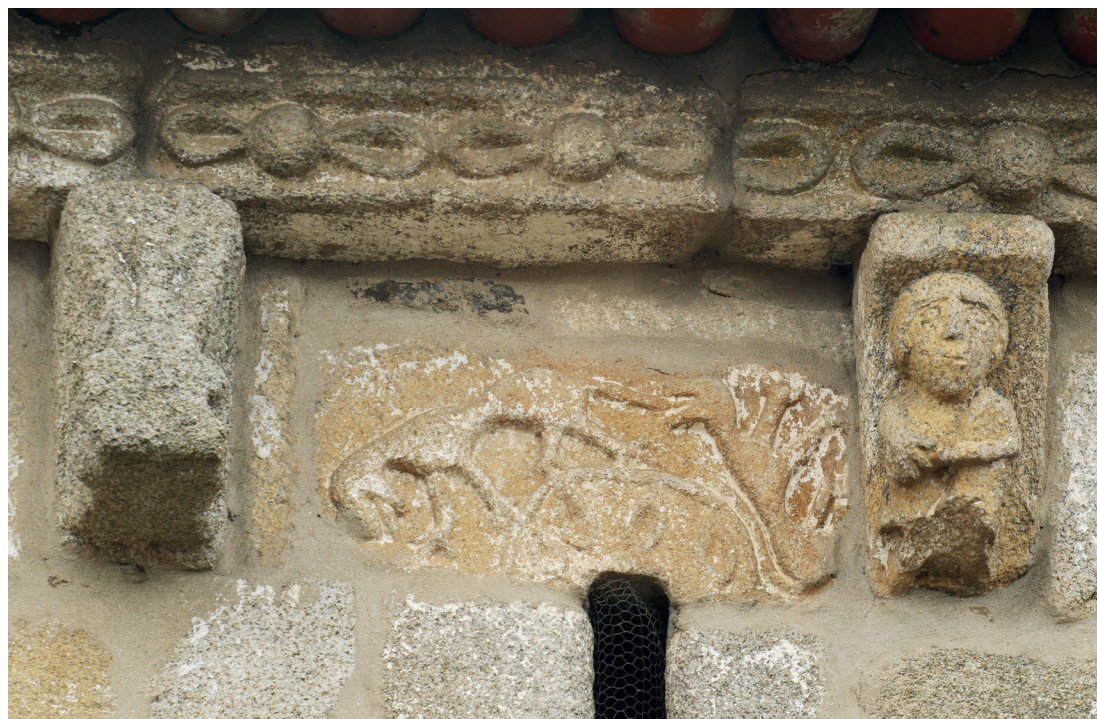
*Pormenor da fresta do lado norte entre dois cachorros*

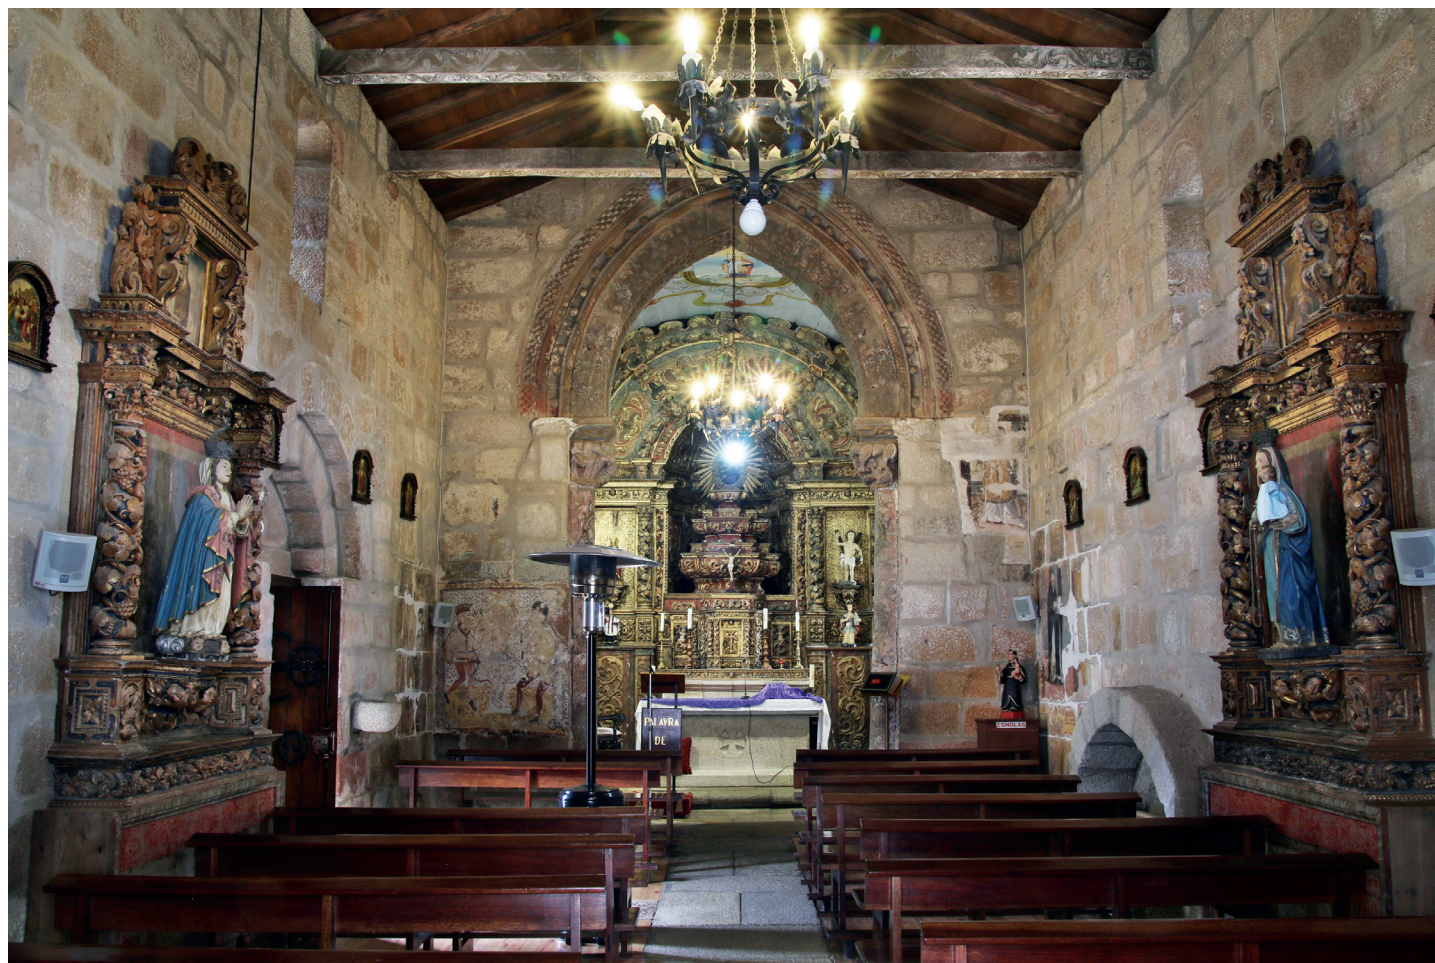
No interior da igreja permanece ainda uma forte ambiência que convoca a época românica que, de forma distinta ao que acontece na maior parte dos testemunhos desta região, se afirma num culto do granito dos paramentos internos, apenas quebrado por vestígios de pintura mural quinhentista e pela presença de pequenos retábulos a meio da nave. A ambiência românica é ainda exaltada pelas dimensões contidas dos vãos de iluminação da nave. No lado da Epístola rasga-se um arcossólio onde foi colocada uma tampa da sepultura, encontrada no adro, e que nos mostra a Cruz de Cristo. O óculo da fachada principal é enquadado interiormente por uma arquivolta quebrada, ornada com motivos fitomórficos formando laçadas e por toro diédrico. Questionamos se este não resulta de um reaproveitamento do portal primitivo, tal como os dois fragmentos de capitéis românicos, decorados com motivos de natureza vegetalista e enrolamentos.

*Interior. Perspetiva da nave e abside a partir do lado ocidental*

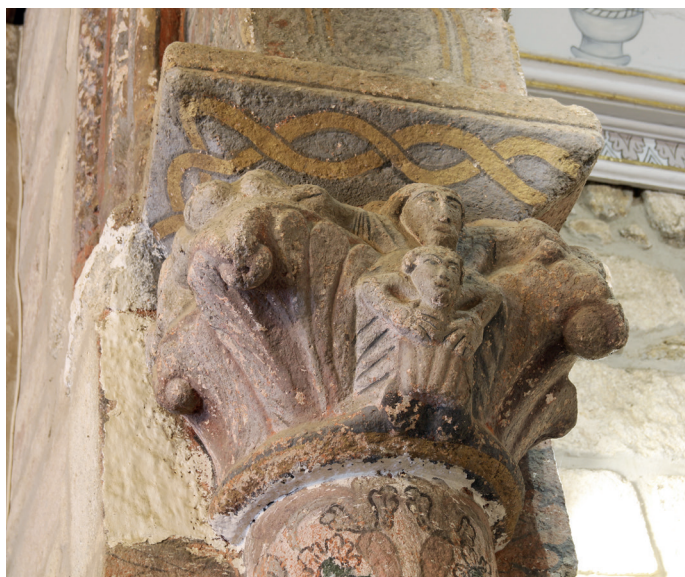
O arco triunfal é o mais significativo elemento da época românica nesta igreja de São Julião de Montenegro. É formado por duas arquivoltas em arco quebrado e arco envolvente ornado com friso enxaquetado. Tanto este, como a arquivolta intermédia, decorada com bolas entre dois toros assentam diretamente sobre os pés-direitos do muro, sem intermédio de imposta. Já a arquivolta interior é lisa, mas com aduelas bem esquadriadas, e apoia-se sobre colunas embebidas onde se destacam portentosos capitéis. As arquivoltas e arco envolvente mostram ainda vestígios de policromia, tal como acontece ao nível das impostas que mostram o mesmo motivo entrelaçado. Todavia, do lado do Evangelho este arco surge pintado sobre uma imposta lisa, afirmando o efeito ilusório da pintura, enquanto que do outro lado surge relevado e policromo. Quando à figuração dos capitéis, se no lado do Evangelho vemos duas figuras humanas, sendo uma delas maior e a abraçar uma outra, entre robustas folhas de acanto, já no capitel do lado da Epístola também uma figura humana parece alimentar duas figuras animais, vendo-se ainda a figuração de diversas aves. É precisamente através da escultura destes capitéis, turgida e muito presa ao cesto cúbico, que se tem procurado ligar a linguagem plástica desta igreja com a do românico da região espanhola de Orense. O fuste das

*Interior. Arco triunfal. Capitel do lado norte*

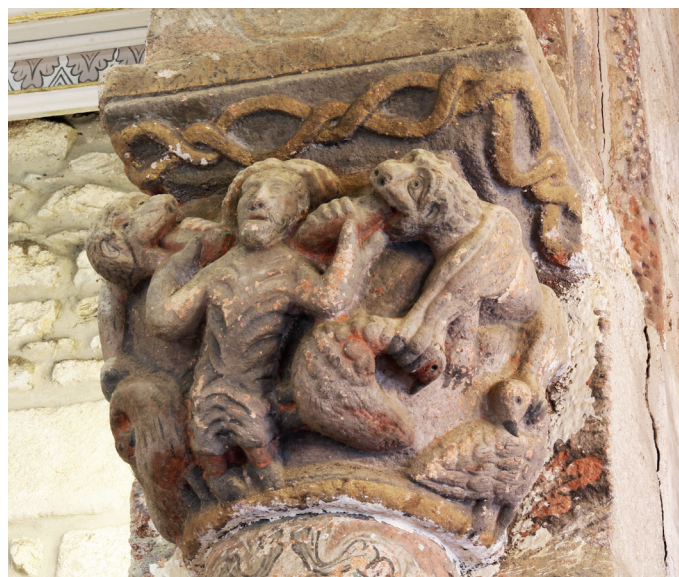
*Interior. Arco triunfal. Capitel do lado sul*
