# SERNANCELHE

## *Igreja de São João Batista*

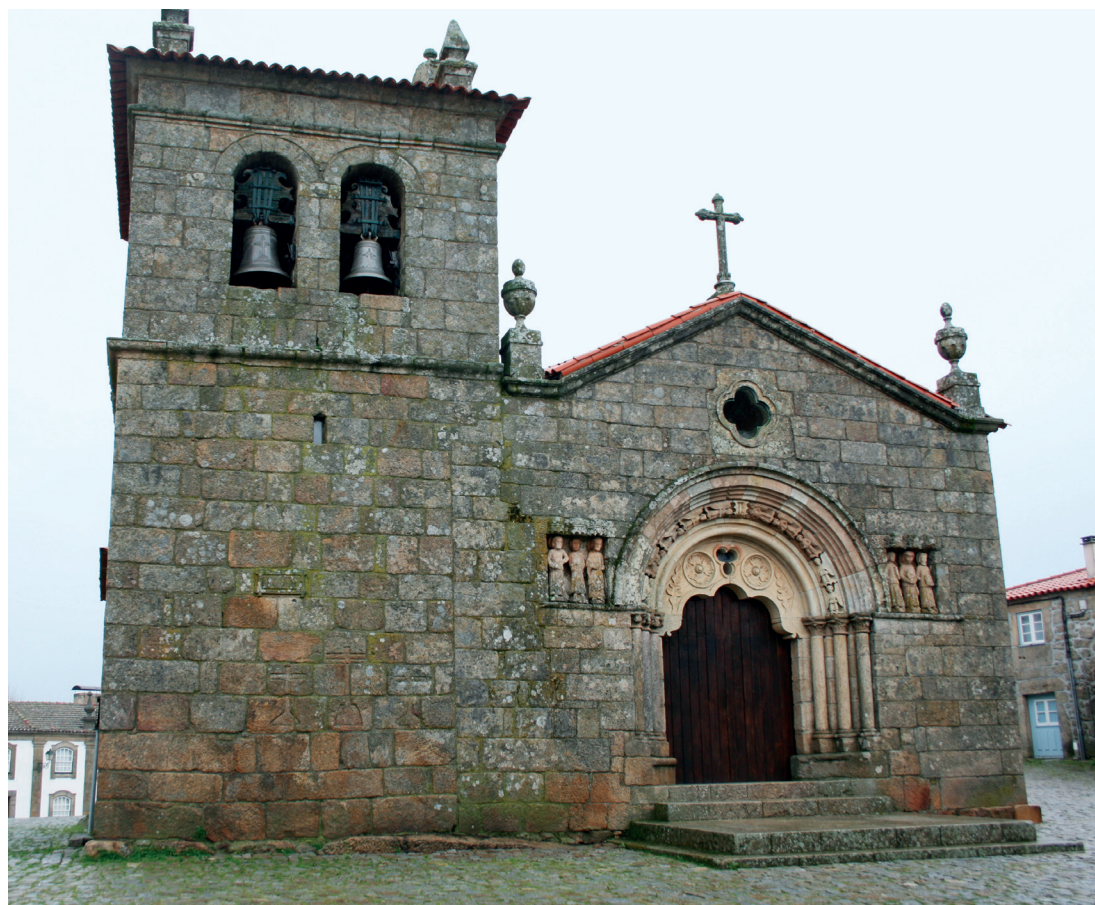
Perspetiva geral da igreja.  
Alçado oeste

O alçado oeste da igreja de São João Batista de Sernancelhe é bastante original. Para Reinaldo dos Santos estamos diante de um "verdadeiro estilo de transição" pois alguns dos elementos que o compõem anunciam já o gótico. Devemos destacar o conjunto de três figuras que, de cada lado do portal, se expõem em nichos quadrangulares e enquadados por dosséis. Apesar do caráter algo fruste, estas imagens criam um conjunto deveras interessante. Luís Urbano Afonso propõe que tenham sido concebidas em finais do século XIII ou na primeira metade do século XIV. Para este autor, o goticismo destas esculturas e dos respetivos baldaquinos inviabilizam uma cronologia anterior, assumindo ainda a dificuldade em proceder à identificação das personagens representadas.

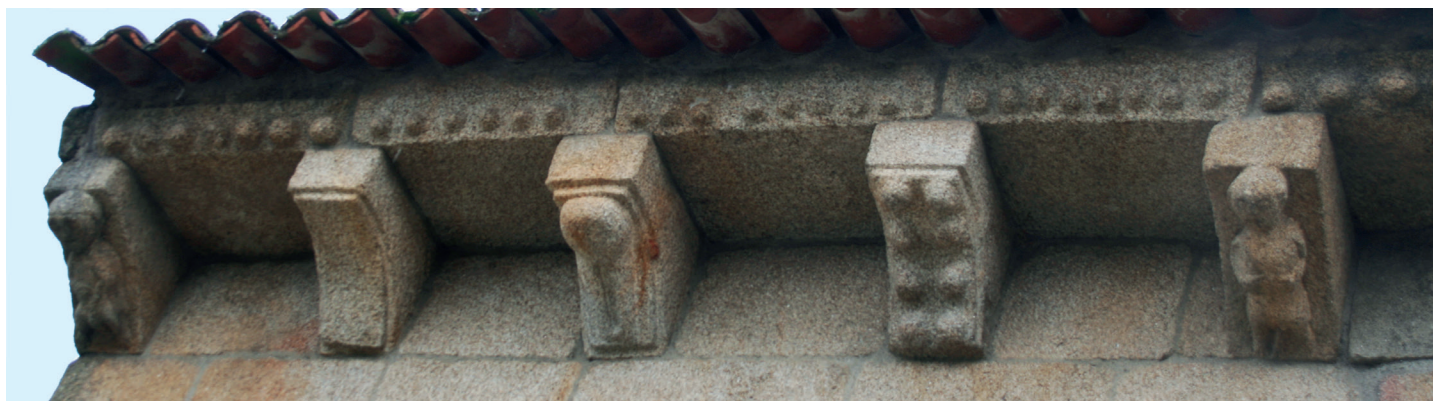
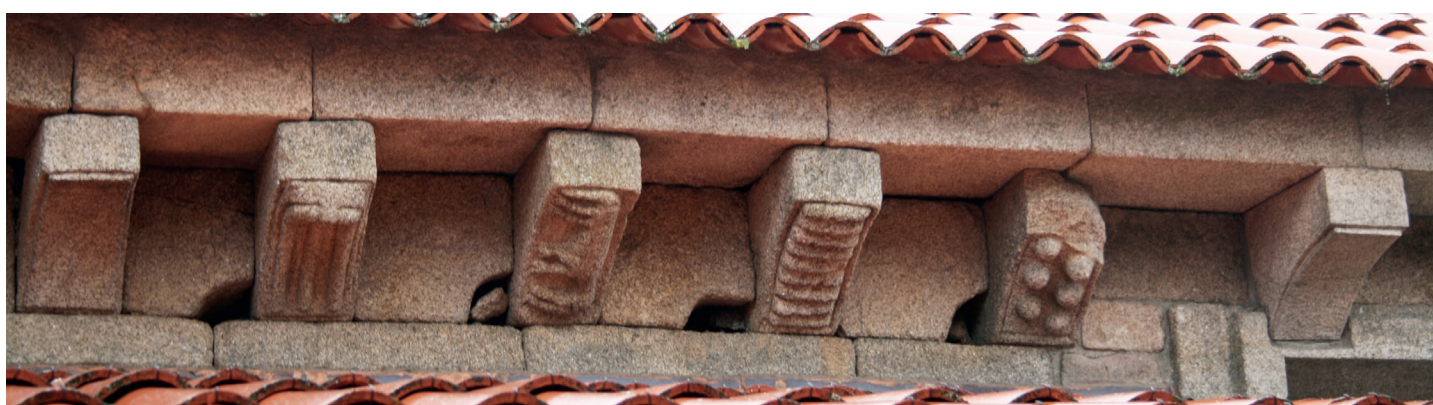
*Cachorros da cabeceira*

vemos aqui duas representações de figuras humanas, cujo gesto é bem perceptível apesar do talhe algo fruste. Se uma delas parece ocultar o sexo com as mãos, a outra já parece mostrá-lo mais explicitamente. Por outro lado, devemos notar a presença, naquilo que poderemos considerar um *unicum* no românico português, de um cachorro com vestígios de policromia. Trata-se do cachorro com o tema do pipo e que se encontra pintado a ocre. Os outros cachorros são lisos, seguramente resultantes da intervenção de

restauro que apenas se limitou a fazer, já no início da década de 1970, uma reconstituição volumétrica dos mesmos. Nos silhares deste lado da cabeceira são inúmeras as siglas e persistem no paramento as cicatrizes deixadas pelos corpos anexos desmontados durante as obras de restauro para deixar visível o já mencionado afloramento rochoso. Uma estreitíssima fresta permite a iluminação da cabeceira a partir do lado norte.

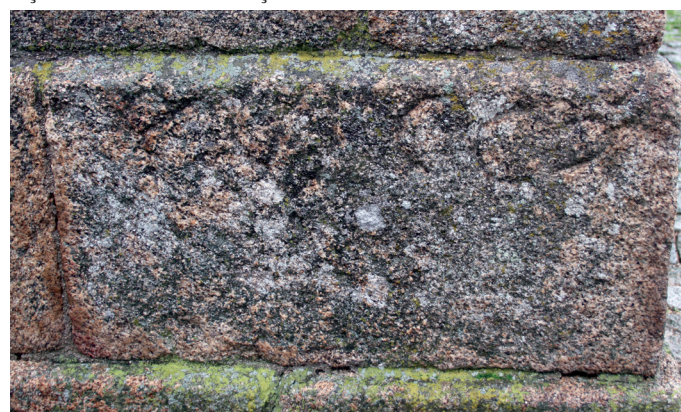
*Alçado este da cabeceira. Inscrição memorando o ano de 1172*

O templo românico terá sido edificado em 1172, segundo inscrição gravada em silhar na face exterior da parede da capela-mor da igreja, onde se lê

Era M CC X

O alçado este da cabeceira é totalmente cego. A cornija que remata a empena destaca-se por ser ornada por um friso composto por triângulos incisos e uma sucessão de meias esferas. A qualidade da esquadria dos silhares é por demais evidente, sendo que alguns deles ostentam siglas. Vemos ainda uma cruz incisa sobre vários silhares e em tudo idêntica às três que se gravaram no alçado oeste da torre sineira, pelo que podemos ajuizar serem de época posterior à da edificação da cabeceira. O mesmo motivo das meias esferas prolonga-se sobre a cornija do alçado norte e um pouco pela do lado sul. É profunda e cachorros de secção retangular sustentam-na. A variedade temática destes cachorros é notável: vemos meias esferas, pipas, losangos incisos ou motivos fitomórficos encadeados. No lado norte devemos destacar dois aspetos. Por um lado,

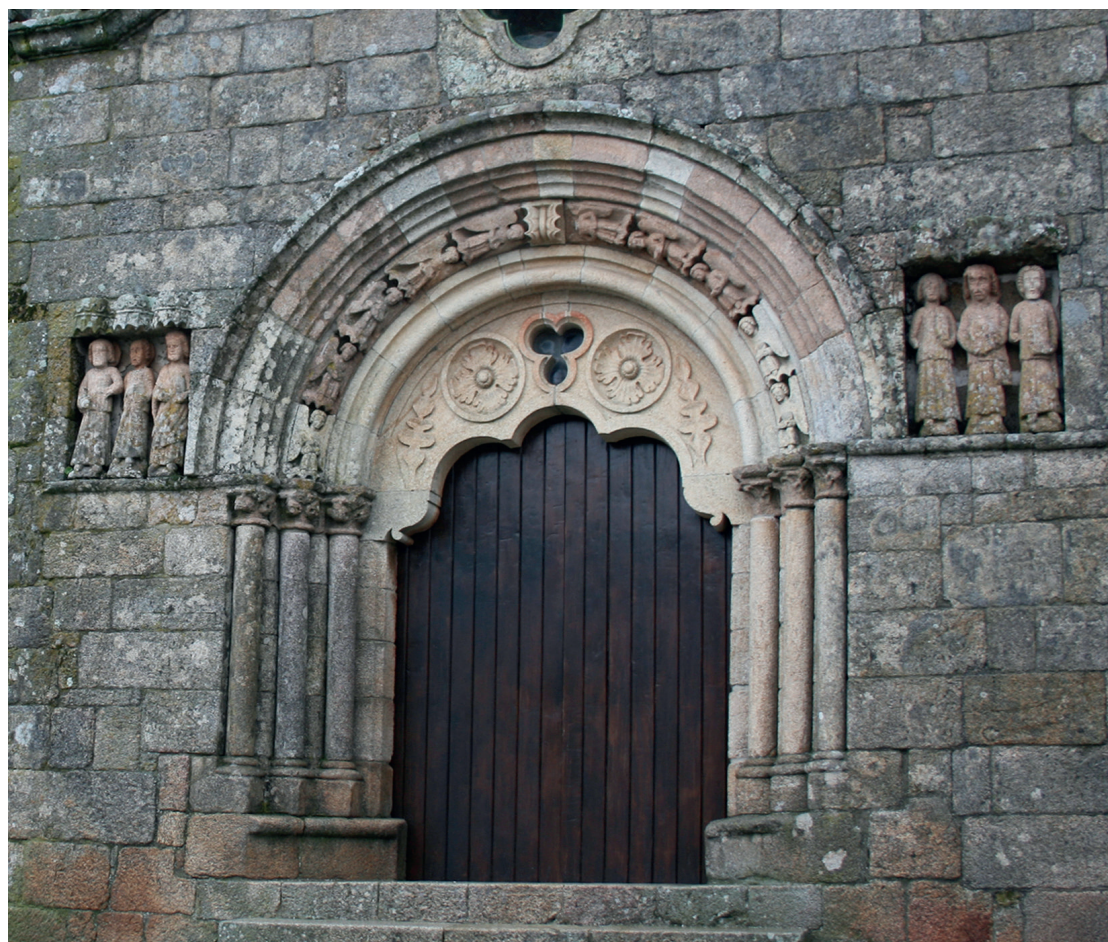
*Alçado oeste. Portal*

O portal, inscrito na espessura do muro, é composto por três arquivoltas de volta perfeita sustentadas por colunas com seus capitéis ornados com motivos vegetalistas e fortes volutas. Se na arquivolta interior ainda vemos um toro diédrico, elemento característico no românico português, no central vemos um conjunto de pequenas imagens de anjos com livros sobre os joelhos, separados por dosséis, indicando-nos a assimilação e disseminação de uma nova gramática decorativa. Urbano Afonso propõe que estas figuras tenham sido concebidas durante a segunda metade do século XIII. Este portal foi profundamente transformado

no último quartel do século XVII que lhe criou um elemento que cumprindo a função de tímpano, o animou com um novo gosto estético, barroco, mas que se harmoniza de forma evidente com os elementos pré-existentes.

O portal é encimado por óculo quadrilobado vazado. Os remates terminais da empena são obra da época moderna.

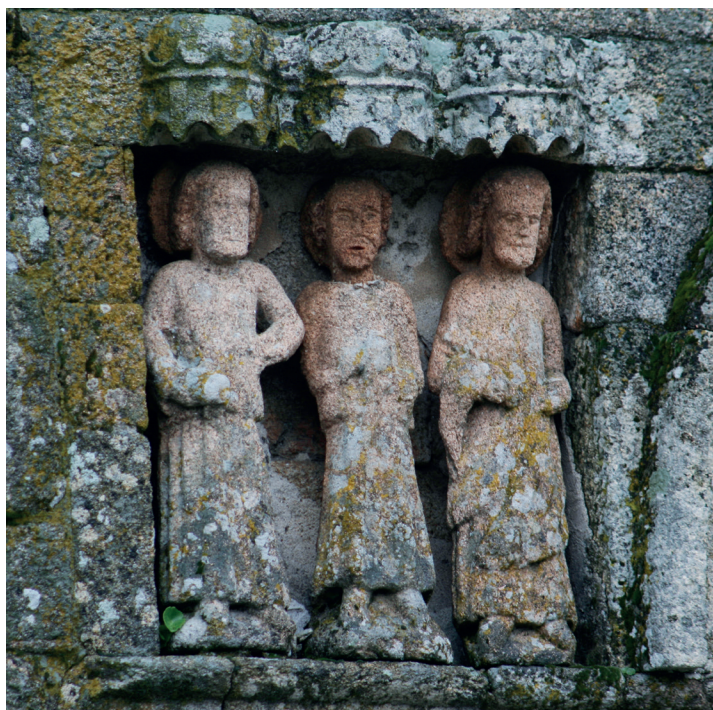
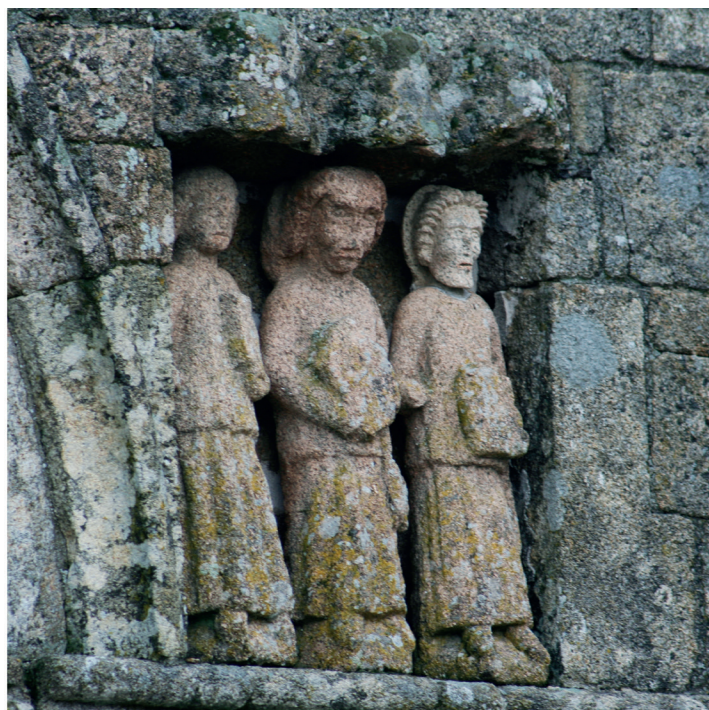
*Alçado oeste. Nichos com figuras*

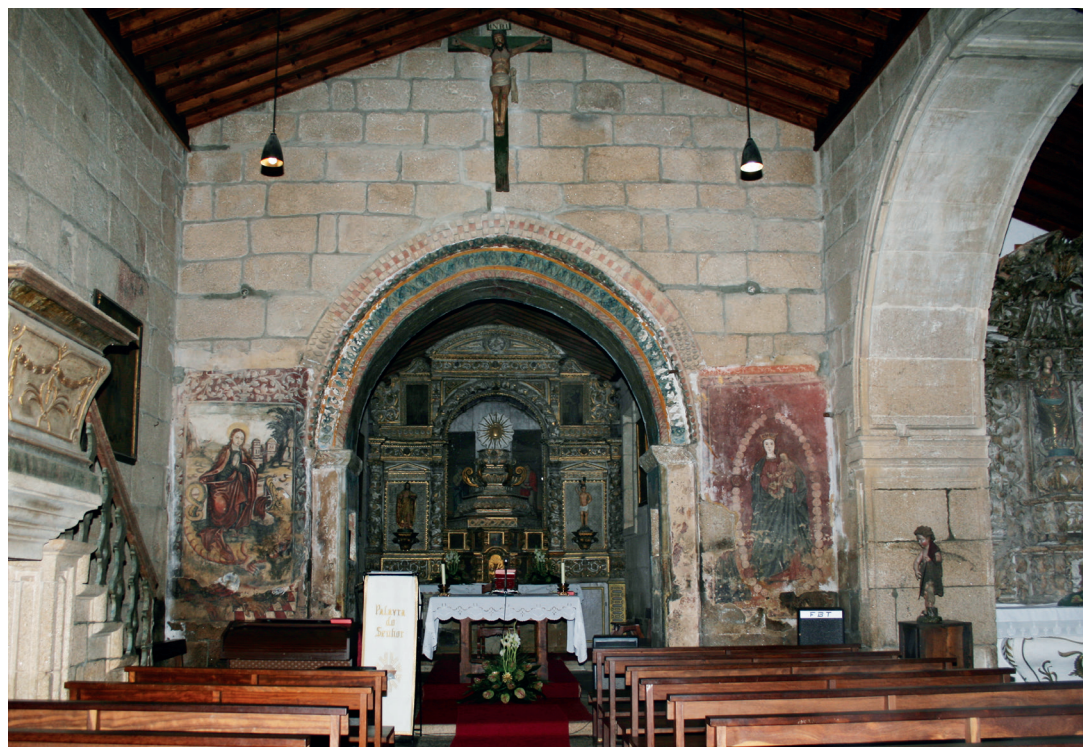
*Interior. Perspetiva a partir do lado ocidental*

O interior da igreja é bastante curioso, particularmente pelas soluções adotadas ao nível da campanha de restauro. Na abside, a parede fundeira está oculta pelo retábulo-mor em talha dourada com seu trono eucarístico. Apenas a fresta que a ilumina a partir de norte, alargando para o interior, nos remete para o período românico. Devemos destacar o arco triunfal no qual tons fortes, como o ocre e o verde, realçam os temas lanceolados, em espinha, as meias esferas e os enxaquetados esculpidos e que enformam as suas arquivoltas. O arco cruzeiro é tardio pois não é sustentado por colunas. Mas a policromia que persiste confere-lhe uma leitura diferenciada e permite, sugerir uma impressão do colorido que as igrejas românicas apresentavam. Esta ideia anímica é hoje enfatizada pela pintura mural que ladeia o arco triunfal e que foi posta a descoberto durante as obras de restauro da DGEMN. Em campanhas sobrepostas, no lado do Evangelho vemos Santa Margarida irrompendo do ventre do dragão e do lado da Epístola, a Virgem do Rosário e um santo bispo de difícil identificação. Atendendo ao caráter tardio do restauro realizado em Sernancelhe, vemos aqui a DGEMN a tomar uma opção bastante original

quando comparado com intervenções realizadas nas décadas de 1930 e 1940. Como se sabe, nas grandes campanhas de intervenção nas igrejas românicas era comum o apeamento dos retábulos concebidos durante a época moderna ou porque se pretendia enfatizar o momento primeiro da edificação da igreja ou porque os mesmos ocultavam significantes campanhas de pintura mural quinhentistas ou seiscentistas. De uma maneira geral, os retábulos apeados acabavam por ser remontados noutras igrejas sendo que, muitas vezes, deles se foi perdendo o rasto. No caso de Sernancelhe, reconhecendo-se já o valor artístico do conjunto que envolvia o arco triunfal, optou-se por remontar os retábulos colaterais e o painel que, unindo-os, envolvia o arco triunfal, na parede oeste da igreja. Compreende-se assim porque o portal principal desta igreja apresenta hoje um enquadramento tão original, mesmo que tal significasse o apeamento do coro alto e do guarda-vento.
