# Melhoria do Potencial Paisagístico ao longo do Corredor Verde do Leça, na zona de Valongo.

Departamento de Geociências, Ambiente e Ordenamento de Território

Faculdade de Ciências da Universidade do Porto

Dissertação/Relatório de Estágio/Projeto realizada(o) no  
âmbito do Mestrado em Arquitetura Paisagista  
Departamento de Geociências, Ambiente e Ordenamento do Território  
2024

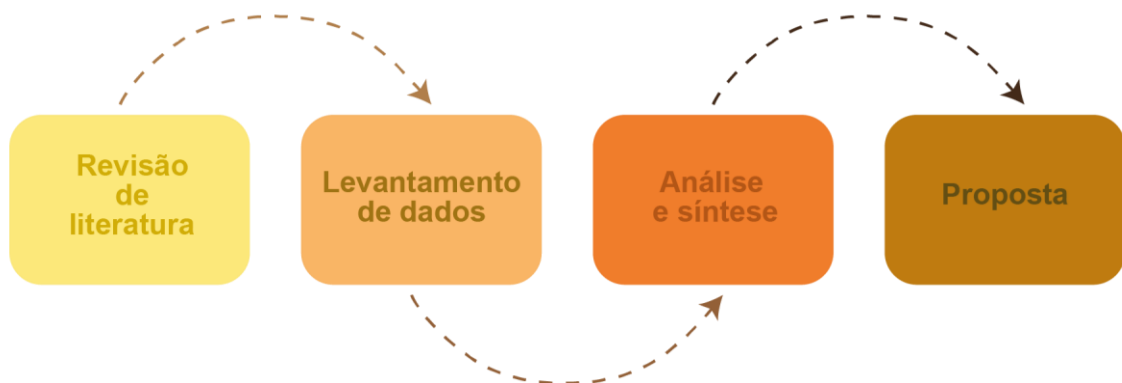
Figura 1. Metodologia  
(Fonte: Autoria própria, 2024)

Posteriormente, na terceira fase, será feita uma análise mais profunda das questões identificadas anteriormente, com o intuito de encontrar as soluções mais indicadas.

Por fim, na quarta fase e última fase, será elaborada e apresentada a proposta propriamente dita.

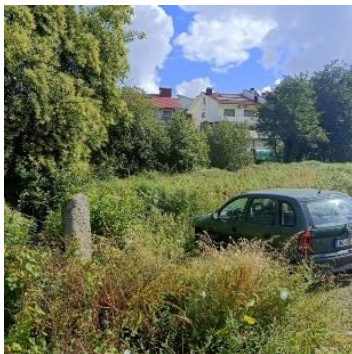
Figura 11. Vegetação descontrolada  
(Fonte: Autoria própria, 2024)

Na atualidade, o parque conta com vegetação descontrolada, equipamentos degradados e uma organização espacial pouco eficiente – fatores que não só condicionam o seu uso pela população, como também colocam em risco a integridade dos elementos históricos e naturais.

*babylonica* (salgueiro chorão) e *Ligustrum lucidum* (alfenheiro). A restante área, na sua maioria, encontra-se desprovida de vegetação arbórea, tendo apenas vegetação arbustiva e subarbustiva de rápido crescimento (como, por exemplo, fetos). No espaço remanescente, junto à ponte, encontram-se alguns equipamentos destinados à realização de exercício físico – apesar de o conceito ser promissor, estes equipamentos carecem de manutenção urgente (ou até mesmo, a sua substituição) dado já se encontrarem bastante gastos, com sinais de uso notórios (como ferrugem). Com os devidos cuidados, e considerando o seu potencial, este espaço poderia servir como uma extensão ao parque de S. Lázaro.

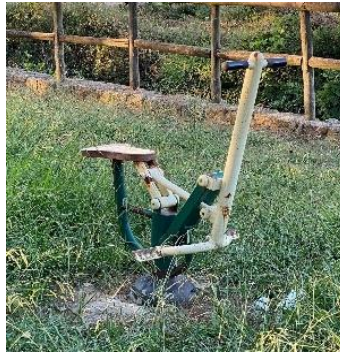
Figura 12. Equipamento degradado 1  
(Fonte: Autoria própria, 2024)

Por último, foram retirados os equipamentos de desporto existentes, uma vez que se encontravam num estado muito degradado. Foi tomada a decisão de não substituir estes equipamentos, uma vez que estes requerem uma manutenção constante, difícil de garantir, principalmente por estarem inseridos numa zona altamente suscetível a inundações.

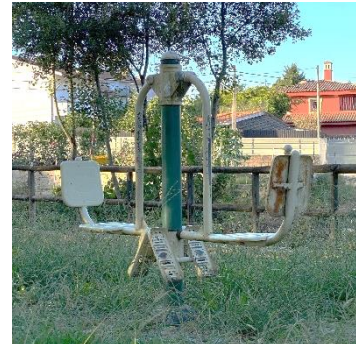
Figura 10. Equipamento degradado 2  
(Fonte: Autoria própria, 2024)

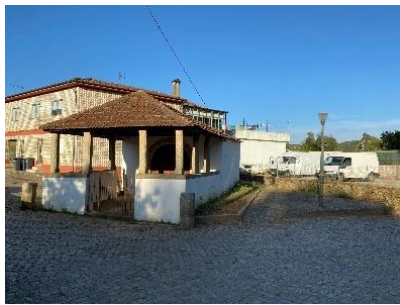
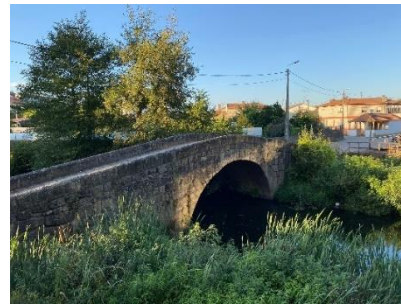
Figura 14. Ponte de S. Lázaro  
(Fonte: Autoria própria, 2024)

Figura 15. Ponte de S. Lázaro  
(Fonte: Autoria própria, 2024)

Relativamente aos elementos de caráter histórico e cultural, destacam-se a ponte de S. Lázaro e a capela de S. Lázaro. Relativamente à ponte, restaurada pela Câmara Municipal de Valongo em 1994, esta fazia parte da antiga estrada medieval que ligada as cidades do Porto e de Guimarães. Quanto à capela, esta é identificada como um dos um dos mais antigos monumentos de Alfena, e o seu restauro mais recente ocorreu em 1960. Apesar de, na atualidade, estes locais passarem um pouco despercebidos, já tiveram, em tempos, uma grande importância, motivo pelo qual deveriam ter sido mais destacadas no *design* do parque.

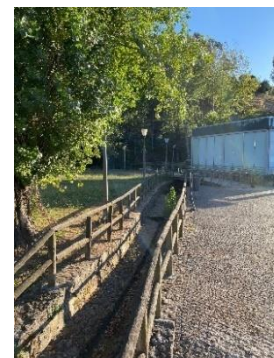
Figura 16. Linha de água murada  
(Fonte: Autoria própria, 2024)

Nesta zona existe também uma linha de água que se encontra murada (junto da capela), criada a partir de um desvio do rio Leça, e que tinha como função fornecer o moinho que existia na altura. Em 2010, este moinho foi reconvertido num café, o que veio tirar a funcionalidade à linha de água. Atualmente, para além de não ter uso, o estado atual da linha água não traz qualquer valor ao espaço – para além de criar uma divisão desnecessária na área, o seu leito apenas contém água durante uma pequena parte do ano, em períodos de chuva mais intensa.

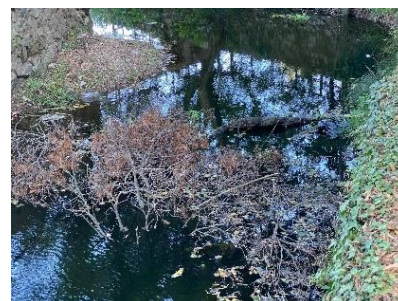
Figura 20. Árvore caída no rio  
(Fonte: Autoria própria, 2024)

A outra margem do rio encontra-se localizada no fundo de uma encosta, e trata-se, (maioritariamente) de uma área longitudinal e estreita, com muitos afloramentos rochosos – algo que dificulta a implementação de novos projetos. Ao longo do rio, para além de lixo, é possível encontrar algumas árvores caídas, algo que poderá agravar o efeito das cheias.

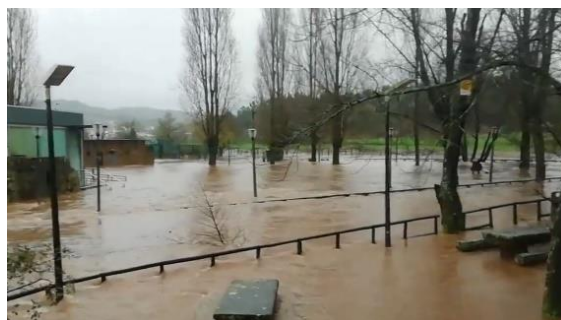
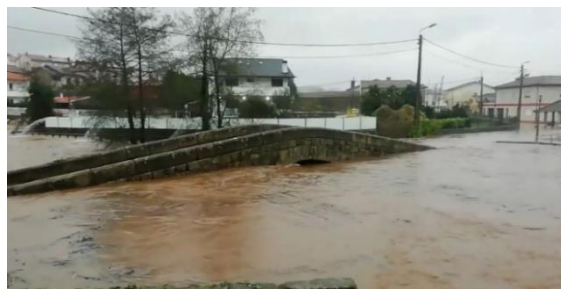
Figura 26. Cheias em S. Lázaro 1  
(Fonte: Vídeo retirado do Facebook)

Figura 27. Cheias em S. Lázaro 2  
(Fonte: Vídeo retirado do Facebook)

Por outro lado, mais a norte da área de intervenção, junto ao Parque de S. Lázaro, a presença de uma grande encosta cria condições propícias para o desenvolvimento de um microclima mais húmido. Esta situação exige uma abordagem paisagística que considere a vegetação adequada para áreas sombreadas e com maior retenção de humidade, bem como estratégias de drenagem eficientes para evitar problemas de saturação do solo.

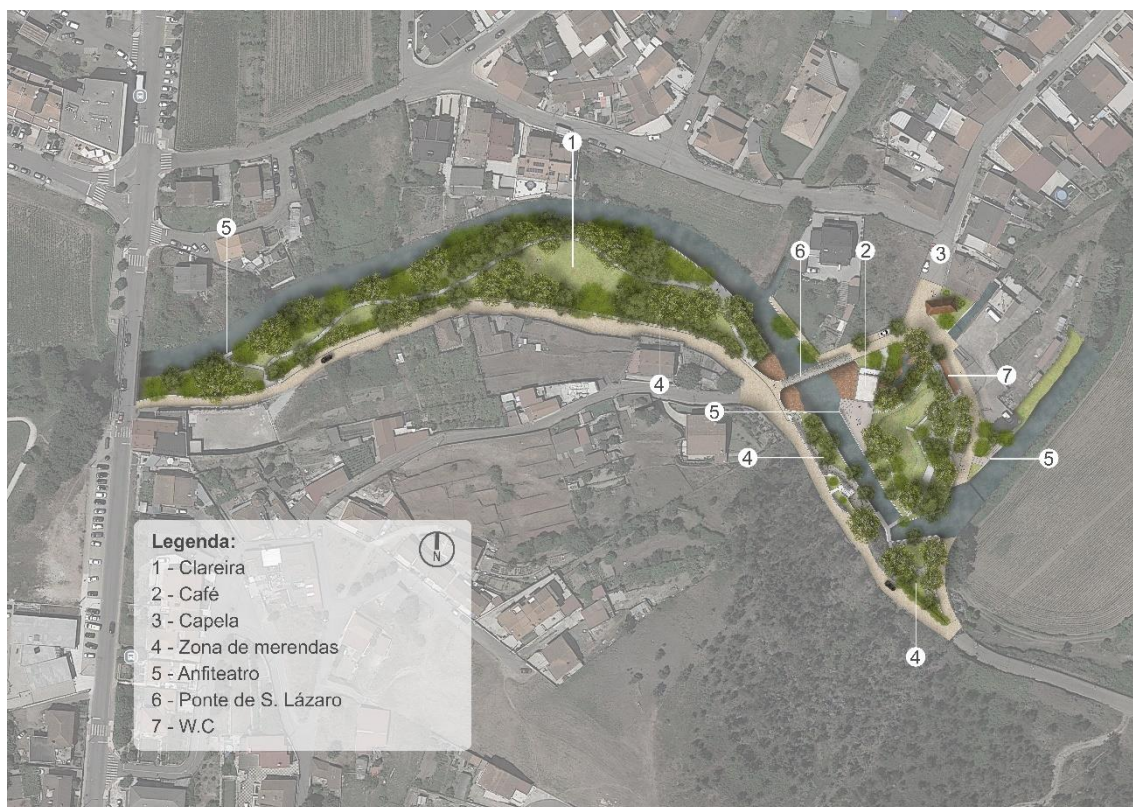
Figura 28. Plano Geral - Parque de S. Lázaro

De forma a facilitar a compreensão da proposta, esta vai ser apresentada e descrita do ponto de vista de um utilizador que percorre o espaço, destacando as principais alterações e explicando as decisões tomadas.

Ao fundo da rua de S. Lázaro, junto à capela com o mesmo nome, é possível encontrar uma das entradas para o parque de São Lázaro. Nesta zona, foram feitas alterações importantes, tais como a alteração da estrada principal e a remoção do estacionamento. Esta mudança permitiu a melhoria do alinhamento visual entre a ponte e a capela, dando mais ênfase aos elementos culturais e históricos do local. Com a remoção dos lugares de estacionamento, foi possível aumentar a área permeável, o que representa algo benéfico numa zona em que são frequentes as inundações. Apesar de ter sido eliminado o estacionamento principal, e de forma a garantir a facilidade de acesso ao parque, foram inseridos dois novos lugares estacionamento, numa área de menor impacto visual, algo que irá complementar o enquadramento.

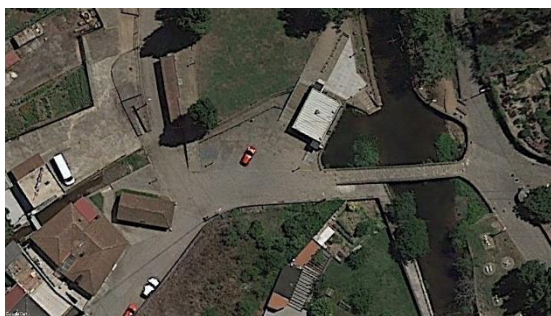
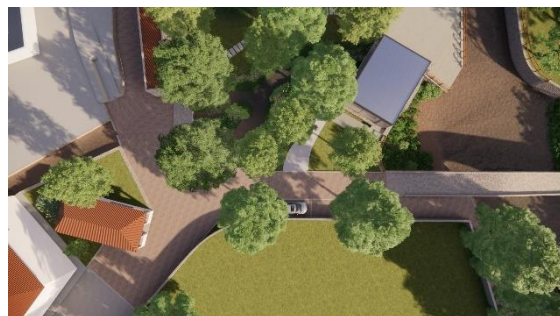
Figura 29. Vista topo do alinhamento Ponte/Capela - existente

Figura 30. Vista topo do alinhamento Ponte/Capela - Proposto

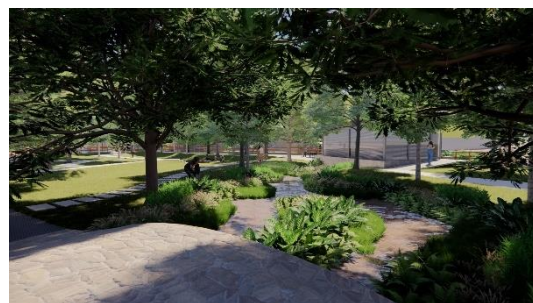
Figura 32. Naturalização da linha de água

Um dos grandes destaques desta proposta é a renaturalização da linha de água que abastecia o antigo moinho, agora convertido num café. Para isto, foram demolidos os muros de contenção, e alterada a modelação do terreno, de modo a alcançar uma maior aproximação da linha de água ao seu estado natural. Esta medida foi complementada com a introdução de vegetação típica do ecossistema ripícola, composta por diversas espécies arbóreas e subarbustivas. Das espécies arbóreas, destacam-se: *Alnus glutinosa* (amieiro), *Fraxinus Excelsior* (freixo), *Salix alba* (salgueiro-branco), *Ulmus procera* (ulmeiro). Relativamente às espécies subarbustivas e herbáceas, foram incluídas as seguintes:

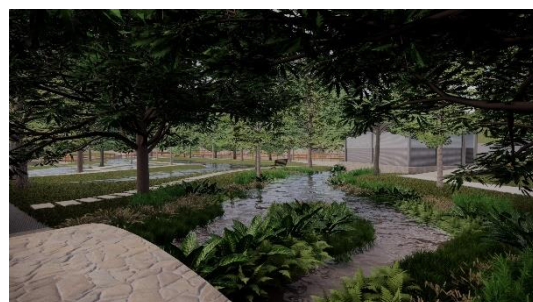
Figura 31. Linha de água numa situação de grande quantidade de chuva

*Typha angustifolia* (foguetes), *Juncus efessus* (junco-solto), *Osmunda regalis* (feto real), *Blechnum spicant*, e *Zantedeschia aethiopica* (jarro-de-jardim). É de realçar que esta medida apenas seria possível devido à redução do estacionamento.

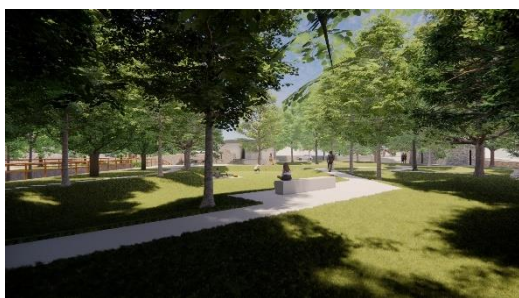
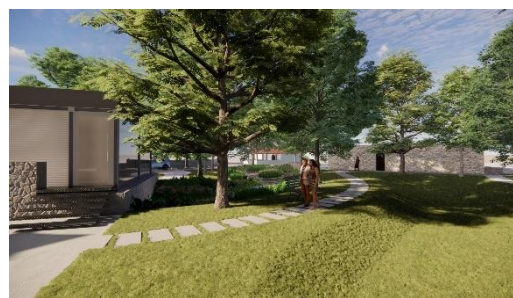
Figura 35. Caminhos ortogonais  
(Fonte: Autoria própria, SketchUp, 2024)

Figura 34. Caminhos ortogonais  
(Fonte: Autoria própria, SketchUp, 2024)

Relativamente aos caminhos principais, importa referir que foi alterado o material de construção, de calçada de granito para betão poroso, sendo este um material 100% permeável – algo que, conforme já foi referido, é benéfico para esta área de intervenção. É possível verificar que o percurso principal foi definido de forma mais ortogonal, no sentido de complementar os contornos da paisagem existentes – por exemplo, nesta zona, as margens do rio encontram-se muradas, algo que, em termos visuais, resulta em linhas muito mais retas, que contrastam com as linhas fluídas encontradas na natureza.

Quanto aos caminhos secundários, estes não existiam anteriormente e foram inseridos com o intuito de melhorar a funcionalidade do espaço. Estes moinhos foram criados com um desenho biomórfico e informal, através do uso de *stepping stones*, ajustando-se às bacias de retenção e facilitando o acesso ao café e aos anfiteatros.

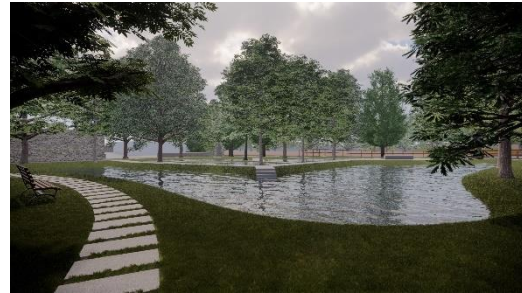
Figura 36. Clareira como bacia de retenção  
(Fonte: Autoria própria, SketchUp, 2024)

excesso. Para além disto, a água que fica armazenada, ao longo do tempo, irá infiltrar-se no solo, recarregando os aquíferos, e ajudando a reduzir a velocidade do escoamento superficial. No entanto, as bacias de retenção inseridas podem ser consideradas elementos recreativos multifuncionais, sendo que servem mais do que um propósito. Estes elementos foram implementados de forma a poderem ser úteis durante todo o ano, e não apenas nas épocas de cheias. Assim sendo, em termos recreativos, graças à modelação do terreno, estas áreas complementam as zonas de recreio e de lazer, servindo como

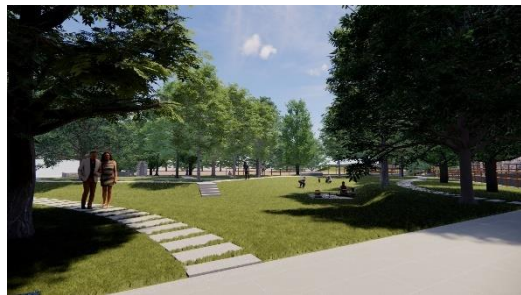
Figura 37. Clareira como uso recreativo  
(Fonte: Autoria própria, SketchUp, 2024)

Nesta área foram inseridas quatro bacias de retenção – sendo estes elementos de elevada importância numa área com propensão a inundações. Em termos ecológicos, as bacias de retenção ajudam a reduzir os efeitos das cheias e inundações, ao controlar o fluxo da água e ao armazenar temporariamente as águas da chuva em

área, a bacia de retenção de maior dimensão foi rodeada de vegetação arbórea, de forma a criar uma clareira – dando assim origem a um espaço de lazer confortável e convidativo. Para intensificar este efeito, foram dispostos diversos bancos em locais estratégicos, de forma a aproveitar as melhores vistas.

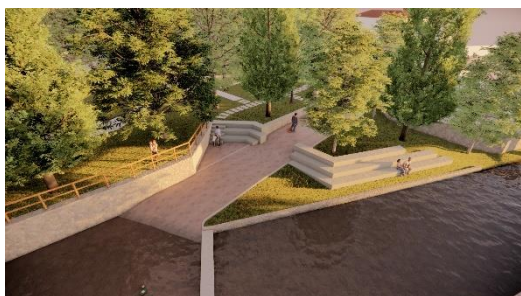
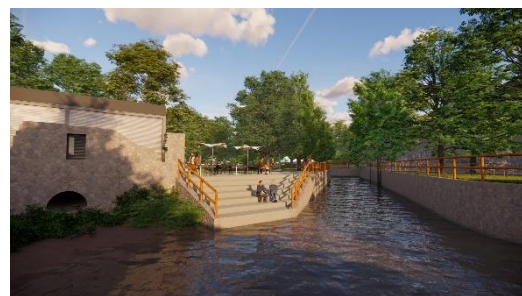
Figura 39. Anfiteatro com vista para a paisagem agrícola

Figura 38. Anfiteatro com vista para a ponte de S. Lázaro

Foram projetados dois anfiteatros, que foram estrategicamente posicionados de modo a maximizar as vistas para a ponte de São Lázaro e o campo agrícola. Estes espaços destinam-se a atividades sociais e culturais, tais como aulas ao ar livre e eventos de sensibilização ambiental – por exemplo, a iniciativa Bioblitz, promovida pela associação de municípios do corredor do rio Leça, e cujo objetivo foi dar a conhecer a fauna e flora autóctone.

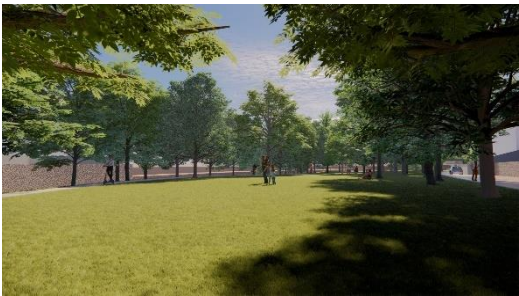
Figura 42. Grande clareira recreativa  
(Fonte: Autoria própria, SketchUp, 2024)

Relativamente aos caminhos, estes foram definidos tendo por base linhas mais biomórficas, no sentido de favorecer o enquadramento com a envolvente e diminuir o impacto na paisagem, uma vez que esta zona se encontra mais naturalizada. O posicionamento dos caminhos também teve em vista a criação de clareiras, que podem ser usadas para diversas atividades recreativas. O contraste entre as zonas de clareira e as zonas mais densamente arborizadas cria, ao longo do caminho, um jogo de luzes bastante interessante. Este efeito, em conjunto com as áreas de descanso que também foram inseridas neste local, irá proporcionar aos visitantes uma experiência sensorial diversificada, promovendo sensações de tranquilidade e harmonia. Com o mesmo

intuito, foi instalada uma plataforma de contemplação junto ao rio, integrada na vegetação, permitindo uma conexão ainda mais profunda com os elementos naturais.

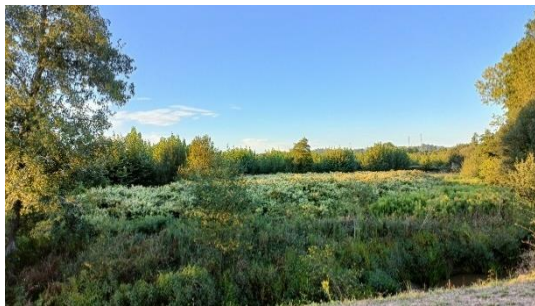
Figura 48. Margens desprovidas de vegetação  
(Fonte: Autoria própria, 2024)

Em primeira instância, é possível reparar que as margens do rio se encontram muito despidas e desprovidas de vegetação ripícola. Isto pode ser explicado pelo facto de esta zona já ter sido utilizada para produção agrícola - para a maximização dos lucros, a área cultivada é estendida até ao limite da margem, eliminando as espécies nativas existentes.

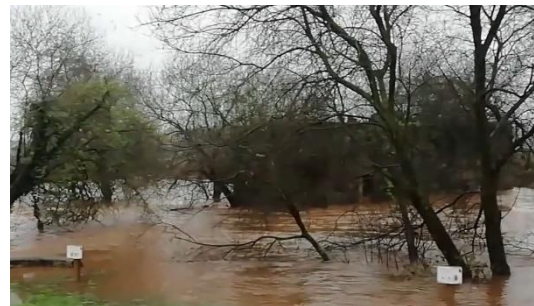
Figura 47. Cheias na área de requalificação.  
(Fonte: Vídeo retirado do Facebook)

Verifica-se ainda que, em algumas zonas do rio, já existem muros de retenção, mas que estes não possuem as características ideais para este espaço, devido às suas dimensões. Além disso, uma grande parte destes muros já se encontram bastante deteriorados, sendo possível observar, em algumas zonas do rio, detritos provenientes do derrocamento destes elementos. Relativamente ao caudal do rio, este sofre variações sazonais, dependentes da precipitação. Esta área está classificada pela REN como “zona inundável”, algo que serve como um forte indicativo das frequentes variações no caudal do rio.

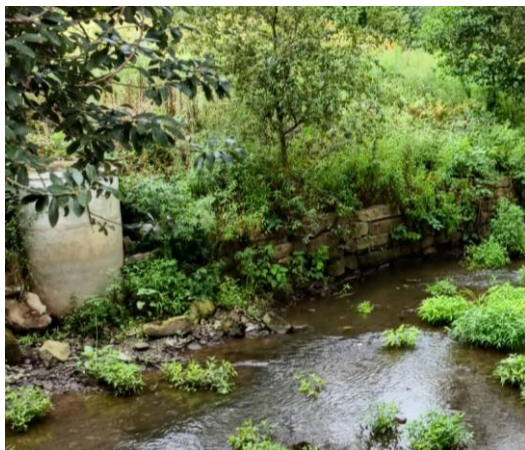
Figura 49. Conduta de saneamento e muro de contenção degradado  
(Fonte: Autoria própria, 2024)

Ao longo da área de intervenção, é possível identificar alguns muros, ainda que num estado muito degradado, algo que demonstra o estado de abandono em que se encontra este local.

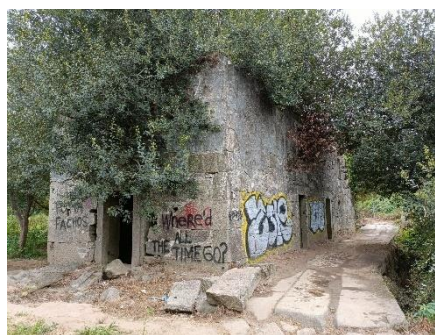
Figura 50. Moinho abandonado e vandalizado  
(Fonte: Autoria própria, 2024)

Quanto ao moinho, já pouco resta da construção inicial - o edifício já não tem telhado, o seu interior está totalmente em ruínas e encontra-se coberto de vegetação. Para além disto, importa referir que o moinho se encontra vandalizado.

Outro elemento que poderá contribuir para a atratividade do espaço será o restauro do moinho, que atualmente se encontra vandalizado e num estado avançado de degradação. Para além do valor cultural e histórico, a reabilitação deste elemento irá trazer muito valor ao espaço em termos visuais.

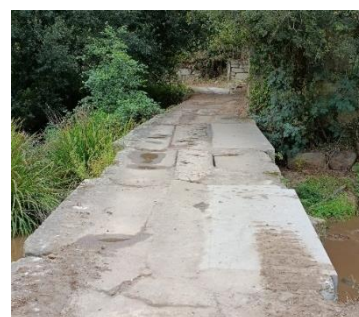
Figura 51. Ponte "restaurada"  
(Fonte: Autoria própria, 2024)

Apesar de a ponte não se encontrar num estado de degradação tão severo, é possível notar que esta já foi alvo de alguma intervenção de restauro. No entanto, este restauro não foi realizado de forma adequada, uma vez que as pedras utilizadas são visivelmente diferentes das originais, o que dá à ponte um aspeto remendado e pouco harmonioso.

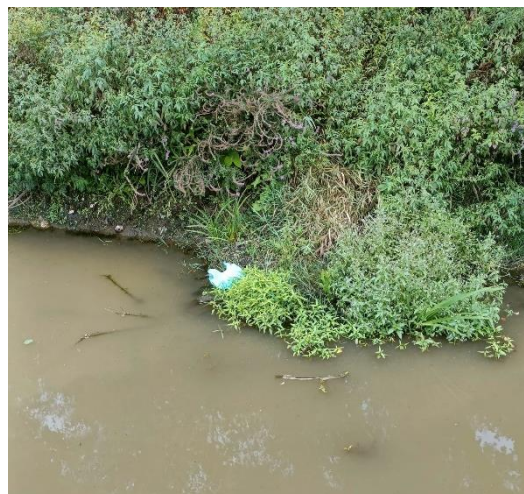
Figura 62. Resíduos domésticos  
(Fonte: Autoria própria, 2024)

No local, é possível encontrar resíduos domésticos, como sacos de plástico, lenços de papel e garrafas de plástico, sendo que estes representam um risco sério para o ecossistema, ao contribuir para a degradação ambiental. Para resolver este problema, a remoção destes resíduos será feita de forma adequada, assegurando a sua reciclagem ou compostagem, conforme o tipo de material, algo que permitirá uma gestão eficiente dos resíduos e a recuperação ambiental da área.

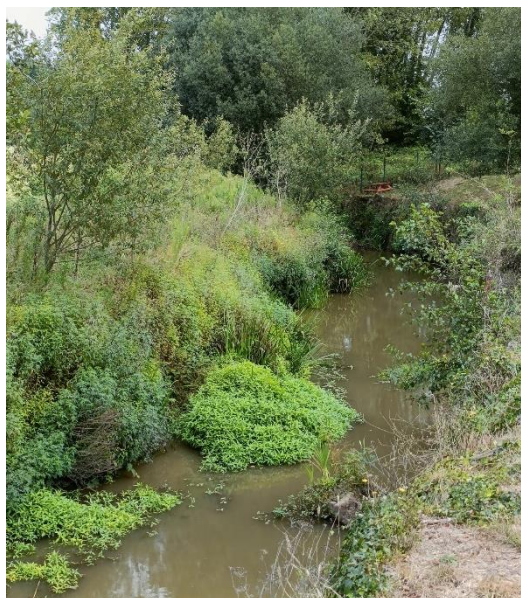
Figura 63. Obstrução do caudal ribeirinho  
(Fonte: Autoria própria, 2024)

A presença da espécie invasora Erva da Fortuna (*Tradescantia fluminensis*), juntamente com material lenhoso espalhado pelas margens, deram origem a barreiras que retêm diversos resíduos, especialmente nos períodos de maior caudal (em que o nível da água se eleva). A remoção desse material lenhoso deve ser feita de forma seletiva, com o intuito de criar abrigos naturais que promovam a biodiversidade local. A remoção da vegetação invasora é essencial para evitar a sua propagação e restaurar o equilíbrio ecológico da área

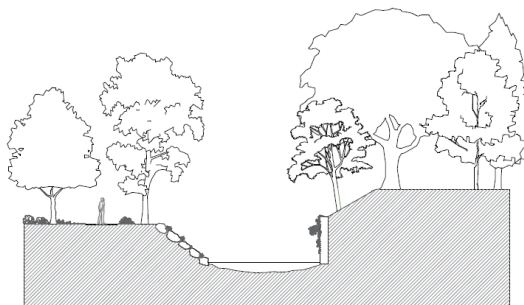
Figura 65. Situação proposta  
(Fonte: Autoria própria, AutoCAD, 2024)

Para esta proposta, o método escolhido o enrocamento vivo. Para além de ser um dos métodos mais adequados para lidar com a inclinação observada nas margens, este método também já é utilizado noutras áreas ao longo do rio Leça. Desta forma, é possível manter uma maior uniformidade da paisagem ao longo das margens do rio. É importante referir que este é um método de baixa manutenção, que oferece uma contenção imediata das margens. Adicionalmente, a colocação de estacas vivas (por exemplo, *Salix* sp) nos espaços existentes entre as pedras, potenciam o efeito estabilizador do solo, devido ao desenvolvimento do sistema radicular da vegetação.

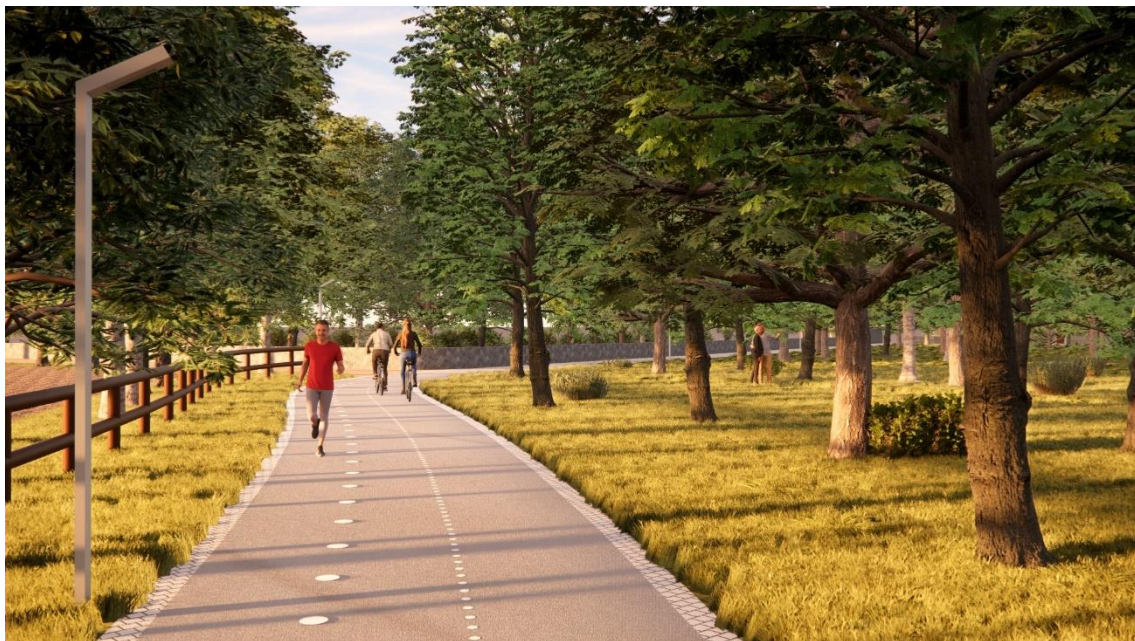
Figura 69. Envolvente com a ciclóvia

No projeto de requalificação do espaço ribeirinho, a estratégia de plantação foi inspirada no conceito “*Tiny Forest*”, que segue os princípios do Método Miyawaki. Este método consiste numa plantação densa de árvores autóctones em áreas urbanas ou degradadas, promovendo o rápido crescimento da vegetação e a restauração do ecossistema natural. A iniciativa envolve a plantação de 600 árvores nativas em áreas do tamanho de um campo de ténis (densidade de plantação é de 2.31 plantas/m<sup>2</sup>), o que favorece o crescimento rápido das espécies, promovendo a competição natural entre elas e reduzindo significativamente o risco de proliferação de espécies invasoras.

A principal vantagem desta metodologia é a criação acelerada de cobertura florestal, contribuindo para a captação de carbono e para o aumento da biodiversidade, mesmo em comparação com florestas tradicionais. O crescimento das árvores é até dez vezes mais rápido do que em técnicas convencionais, criando uma floresta em várias camadas, onde as espécies se complementam e reforçam a resiliência do ecossistema. Além disso, este método é ideal para projetos em áreas urbanas, onde a recuperação rápida e a sustentabilidade são essenciais.

No contexto deste projeto ribeirinho, o conceito “*Tiny Forest*” visa não só a recuperação ecológica da área, mas também a criação de um espaço verde sustentável e resiliente, que incentive o envolvimento da comunidade local.

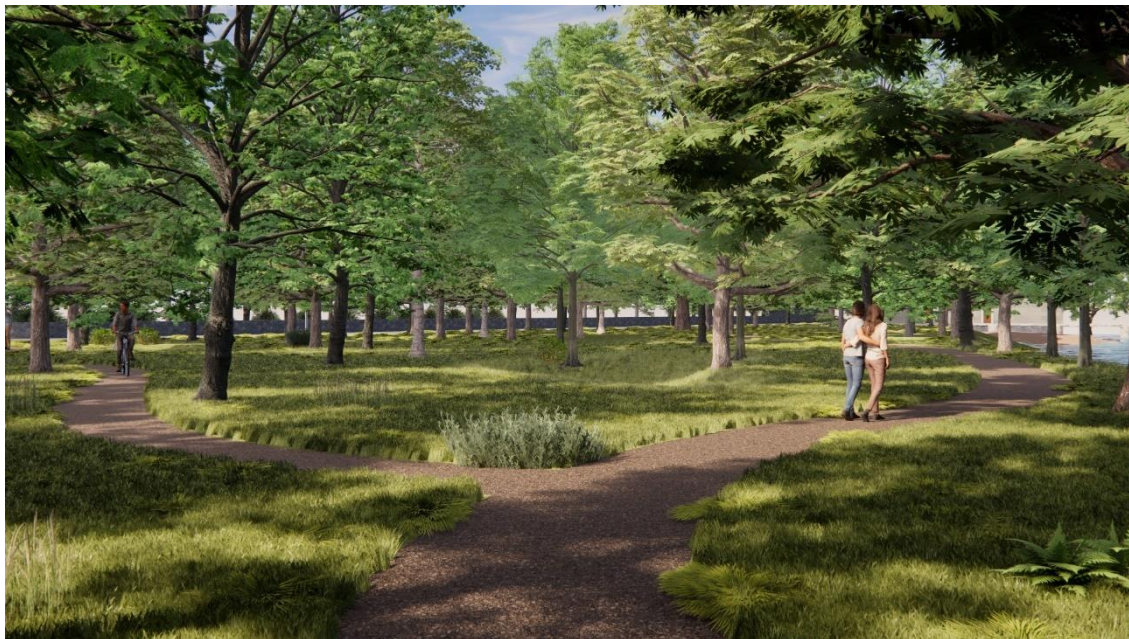
Figura 74. Caminhos integrados na natureza.

Para que a implementação do projeto seja bem-sucedida, é necessário que a população possa usufruir dele, e que se sinta motivada a fazê-lo. Neste sentido, foram inseridos novos caminhos que permitem aos seus utilizadores caminharem por todo o

espaço, em áreas delimitadas para esse efeito. Para além da questão dos acessos, os caminhos foram definidos com o intuito de servirem como áreas de contemplação – para
