**Palácio das Artes-Fábrica de Talentos: memória (s), comunicação e mediação**  
**Volume II. Apêndices**

# **Palácio das Artes-Fábrica de Talentos: memória (s), comunicação e mediação**

Volume II.Apêndices

Relatório de estágio realizado no âmbito do Mestrado em História da Arte, Património e Cultura Visual, orientada pela Professora Doutora Maria Leonor Botelho e pelo Professor Doutor Tiago Trindade Cruz.

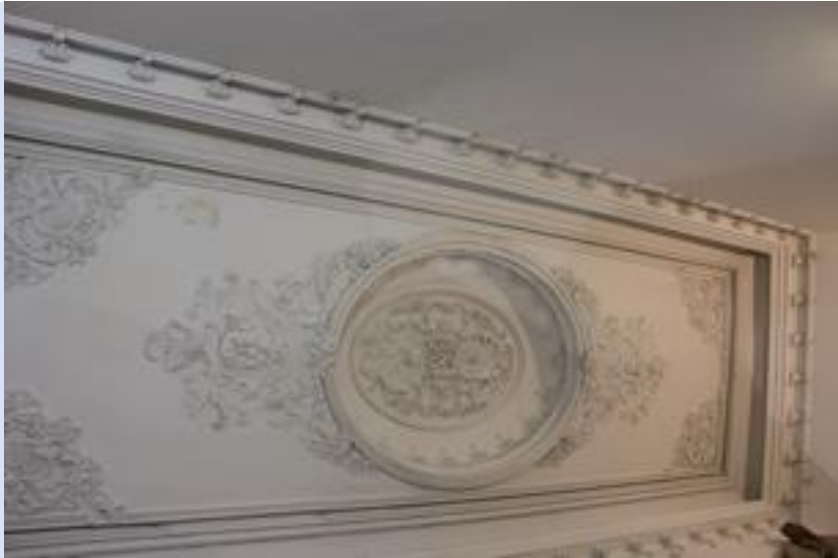
| Elemento decorativo | Onde estava | Fábrica | Data | Onde está atualmente | Correspondência/Licença de obra | Imagens |
|---|---|---|---|---|---|---|
| Estuque | Salão Nobre | Desconhecido | 1825-1871 | Palácio das Artes | Visita à filial de 1870 | |

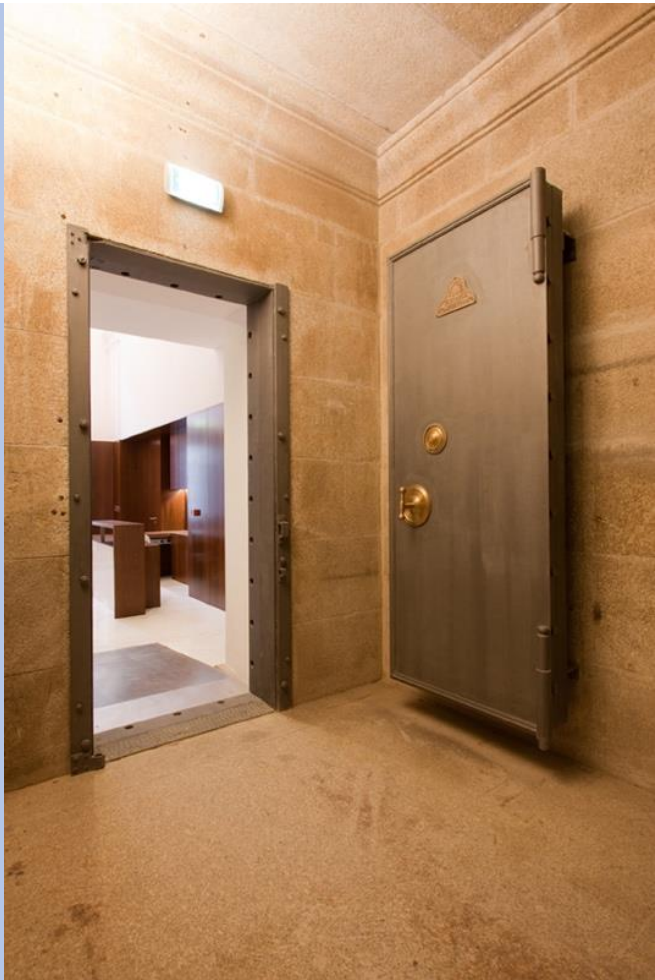
| Porta Casa Forte | Piso térreo | Fundição da Vitória | 1898. | Rés-do-chão | Serviço de obras-1898 | | |

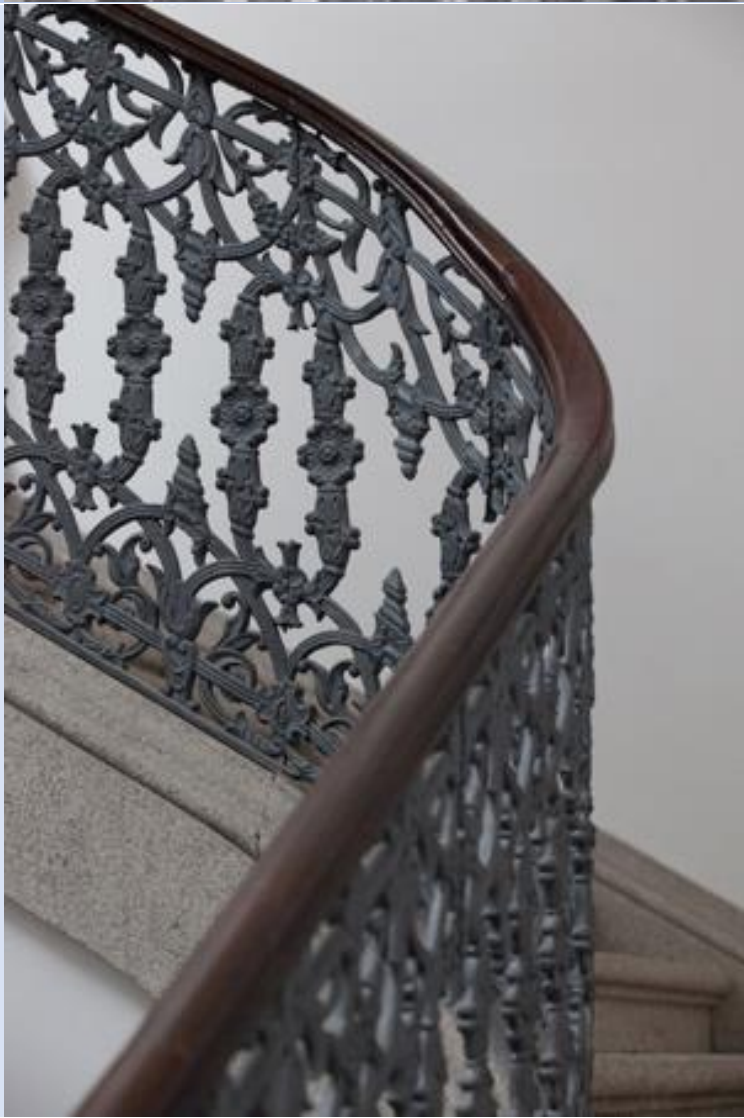
| Ferro fundido da escadaria | Piso 1 | (?) | 1825-1871 (?) | Palácio das Artes | BB-6B-6-9 | |

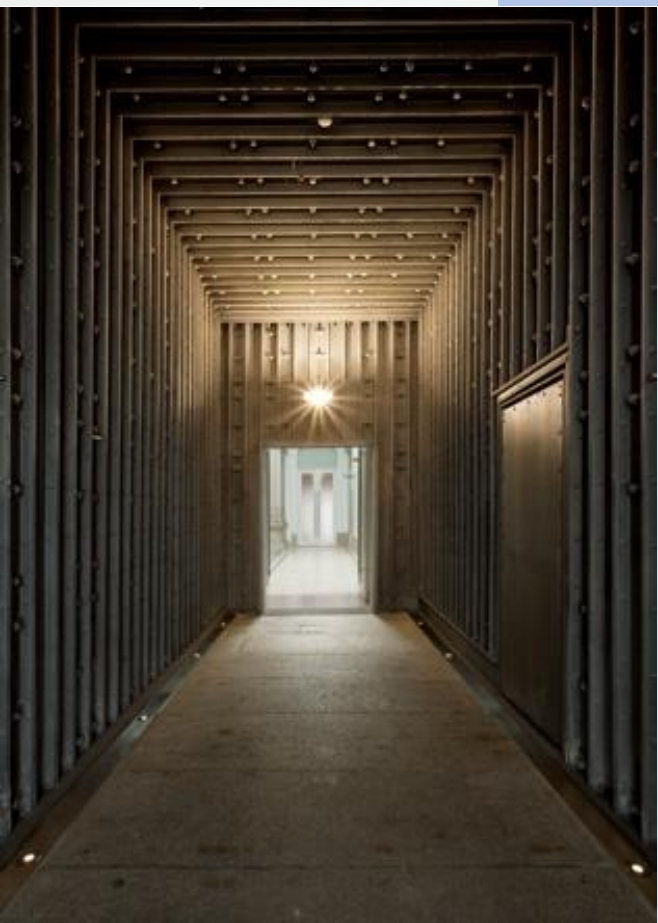
| Revestimento metálico da antiga casa-forte | Piso Nobre | (?) | Mencionado na correspondência de 1825 | Palácio das Artes | Livros de correspondência expedida para a sede-Livro 001 | |

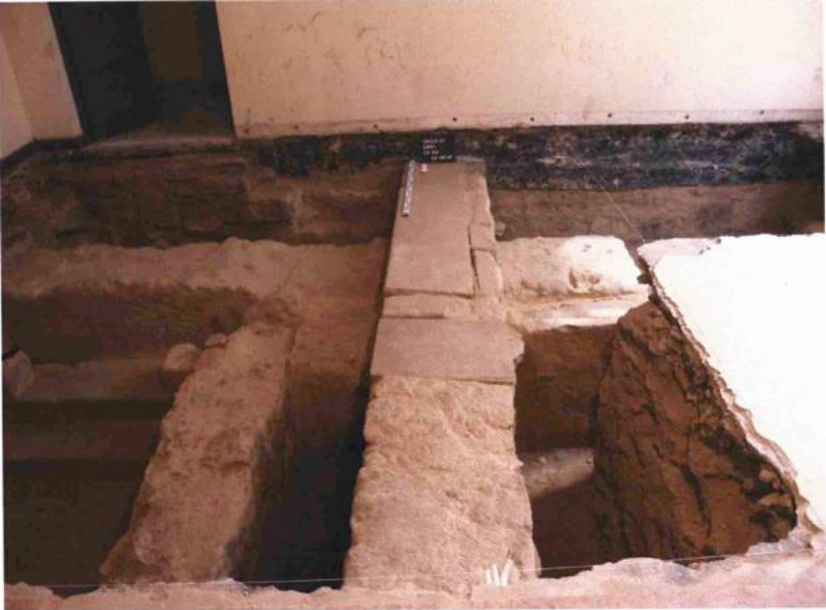
| Estudo/Sondagem | | Data | Sigla | Referência | Sondagens realizadas | |
|---|--|---|---|---|---|---|
| Muro de Alvenaria | | 3º e 4º quartel do séc. XVIII e início do 2º quarto do séc. XX | Piso térreo | Sondagem 1 | | LIC-11038, fólio nº340 |

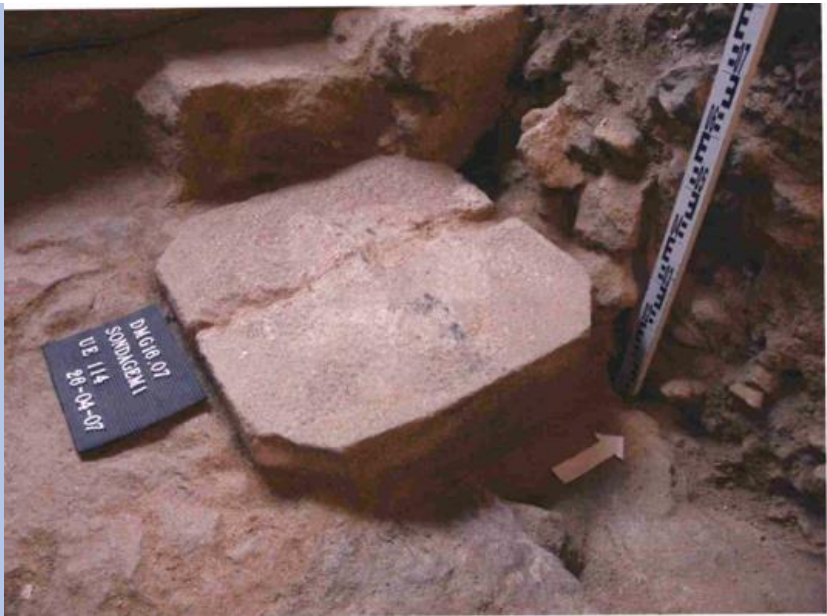
| <b>Base de coluna em granito com cantos facetados</b> | Igreja dos Terceiros na 1ª metade do séc.XVIII | Piso térreo | Sondagem 1 | | LIC-11038, fólio nº339/337 |

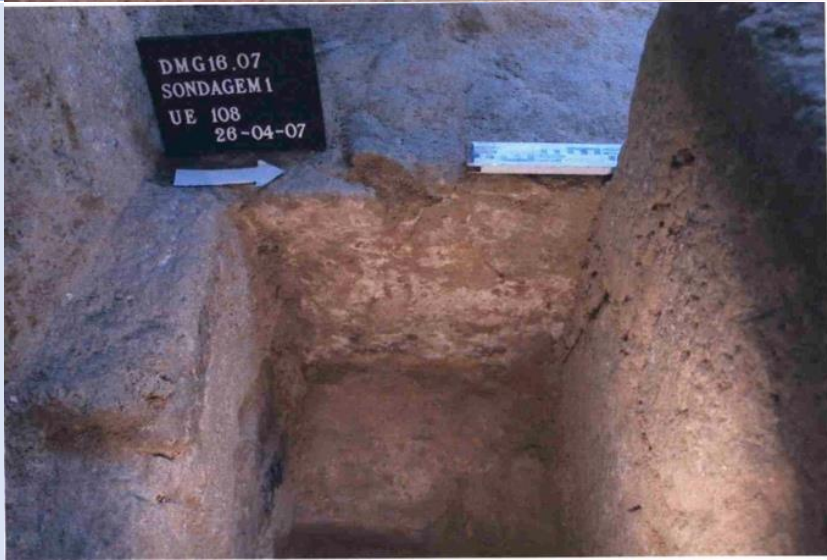
| <b>Possível muro exterior da Igreja dos Terceiros</b> | Igreja dos Terceiros | Piso térreo | Sondagem 1 | | LIC-11038, fólio nº339/337 |

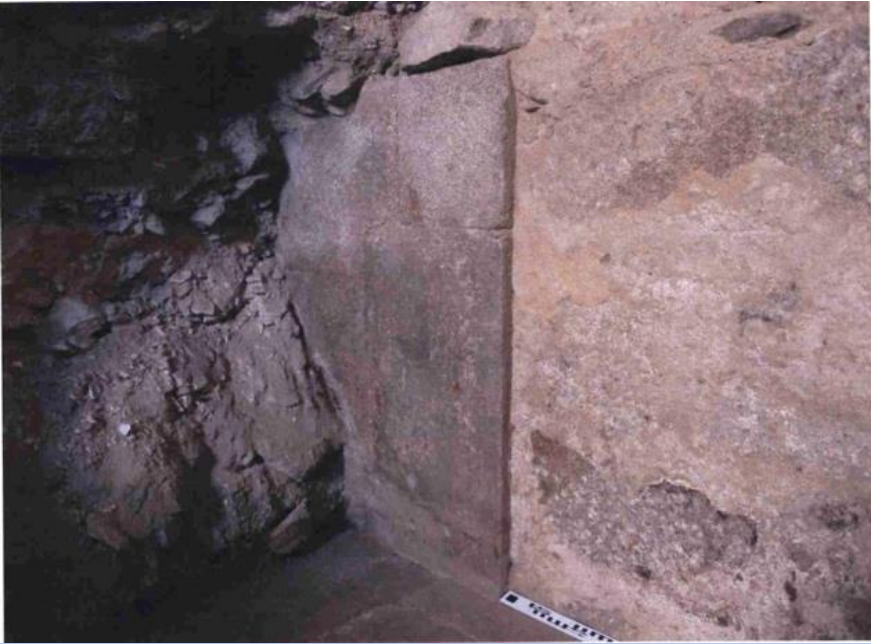
| <p>Espécie de alcerces, elementos mais antigos identificados podendo pertencer aos alpendres do adro da igreja conventual dos dominicanos</p> | | <p>Piso térreo</p> | <p>Sondagem 1</p> | | <p>LIC-11038, fólho nº334/332</p> |

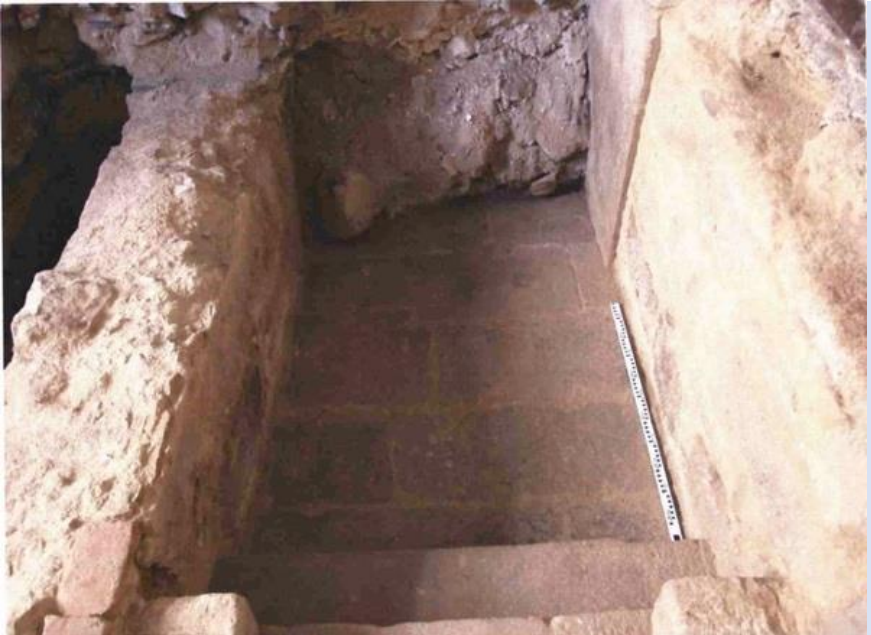
| <p>Lajeado formado por lajes médias</p> | | <p>Piso térreo</p> | <p>Sondagem 1</p> | | <p>LIC-11038, fólho nº334</p> |

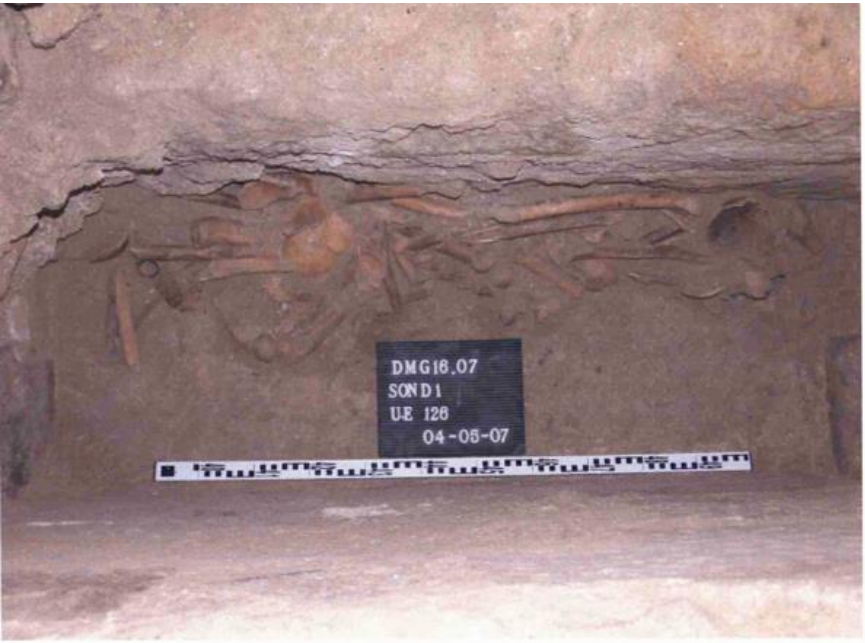
| Inumação coletiva | Enterramentos no adro da igreja primitiva conventual | Piso térreo | Sondagem 1 | | LIC-11038, fólho nº334/332 |

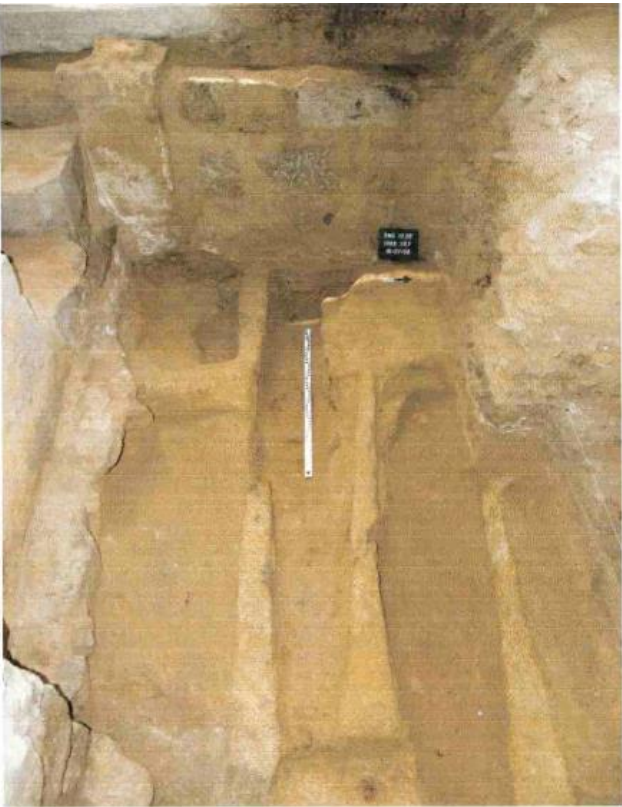
| Sepulturas escavadas no saibro | Demolição da Igreja dos Terceiro em 1835 | Piso térreo | Sondagem 1-2ªfase | | | LIC-11038, fólio nº392/391 |

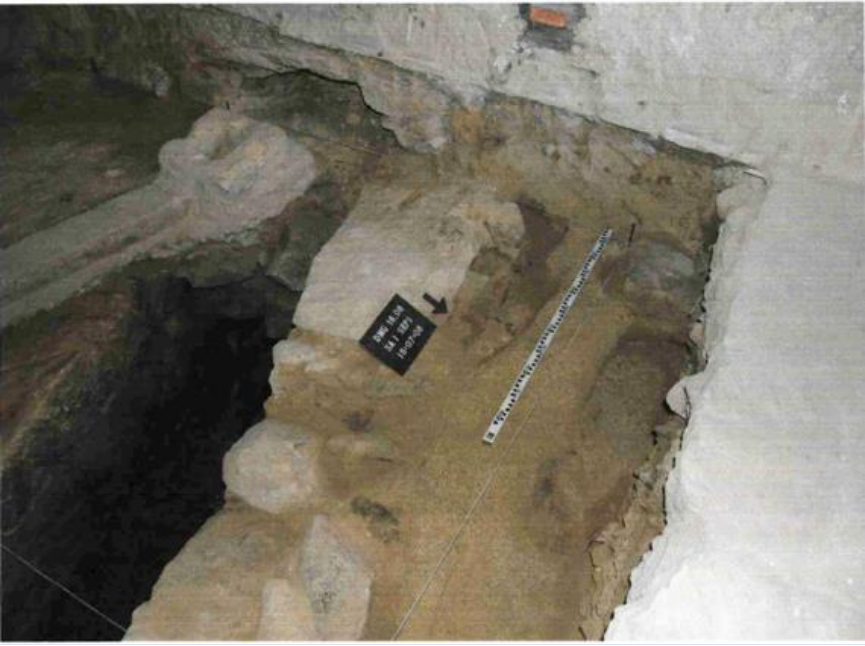
| Sepulturas antropomórficas | Séc.XIII e XV | Piso térreo | Sondagem 1-2ªfase | | | LIC-11038, fólio nº390/389 |

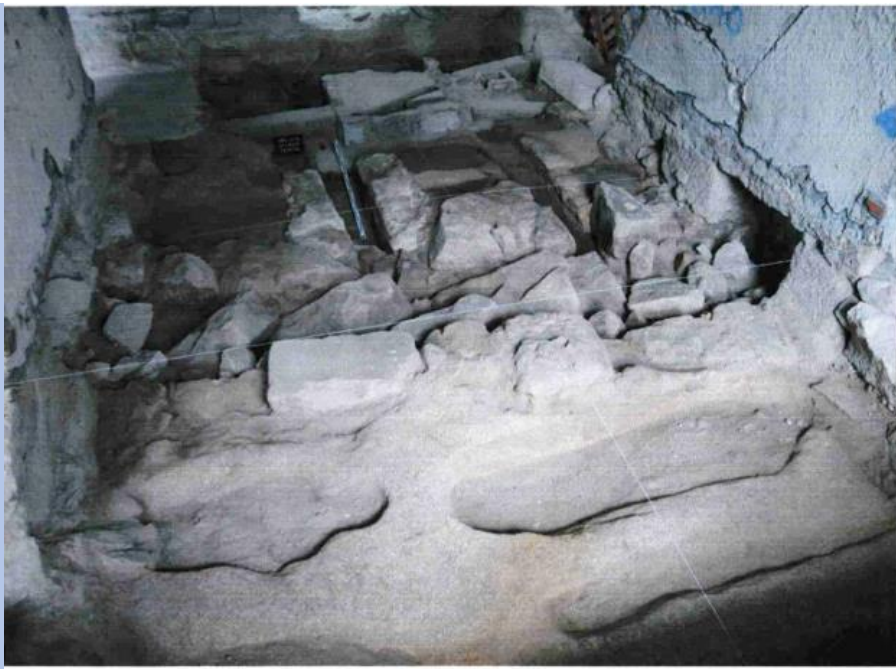
| <b>Aqueduto</b> | Obra de 1597 e arrematada em 1603 | Piso Térreo | Sondagem 1-2ªfase | | LIC-11038, fólho nº390/389 |

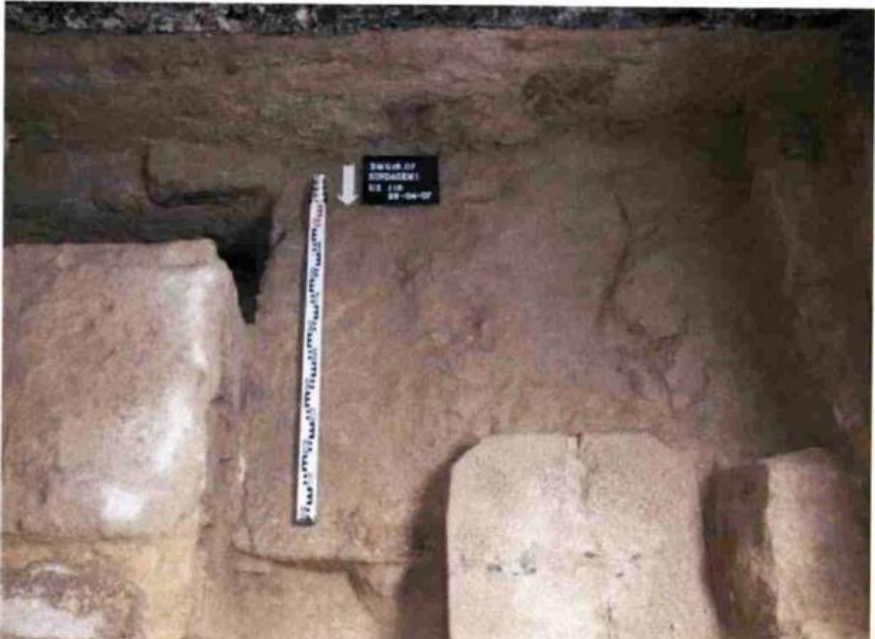
| Piso da Igreja dos Terceiros | | Piso térreo | Sondagem 1 | | | LIC-11038 Pág. 51 do PDF |

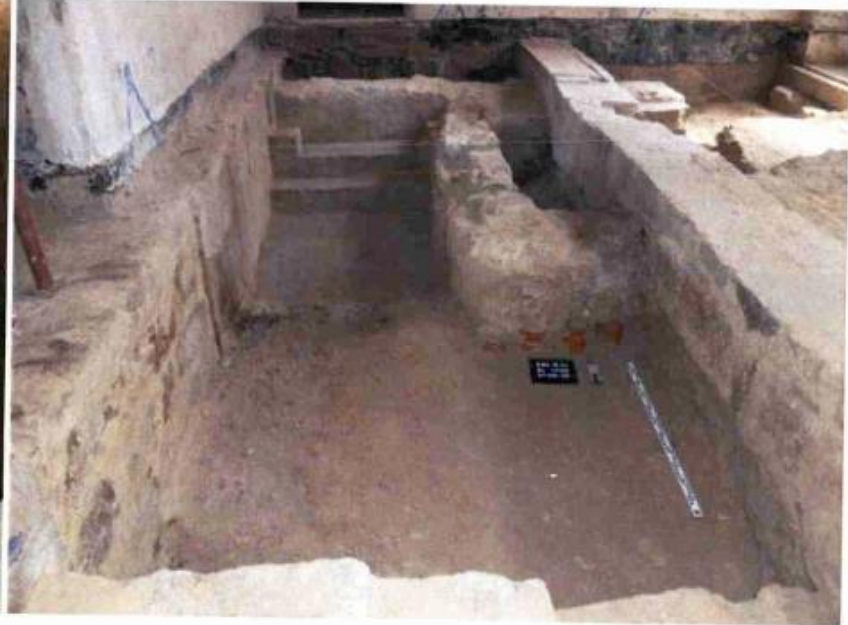
| Estrato e muro adornado à Igreja dos Terceiros com telhas | | Piso térreo | Sondagem 1-2ªfase | | | LIC-11038 Pág.56-57 do PDF |

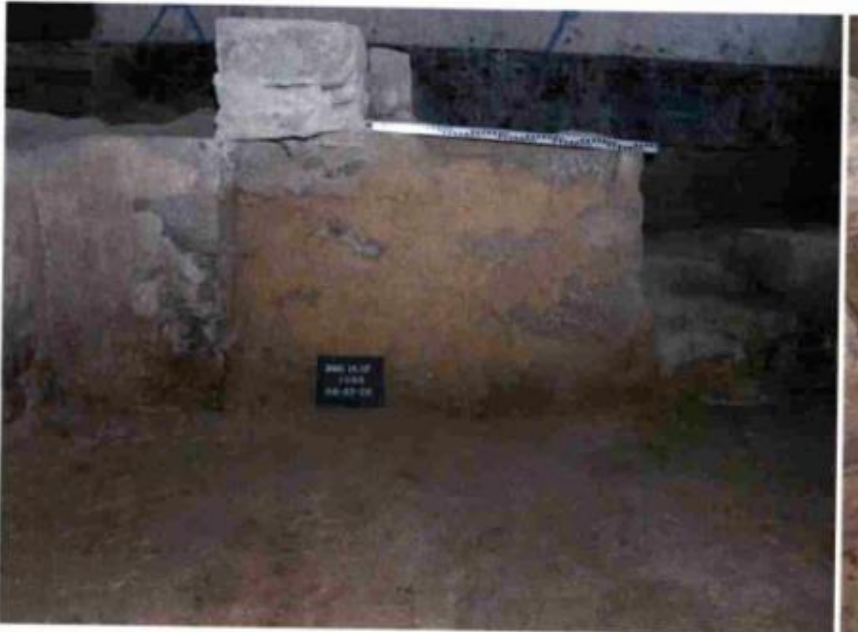
| Espécie de pilar | Provavelmente pertencente aos "alpendres" reformulados em 1575 | Piso térreo | Sondagem 1-2ªfase | | LIC-11038 Pág.62 do PDF |

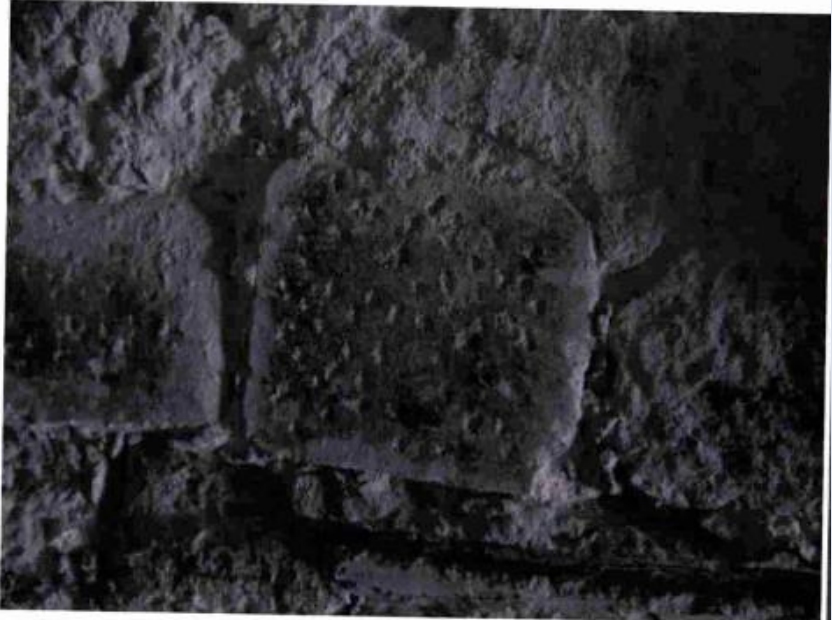
| Possível alinhamento de pedra medieval | Medieval | Piso térreo | Acompanhamento arqueológico das obras de reabilitação | | | LIC-11038 Pág.90 do PDF |

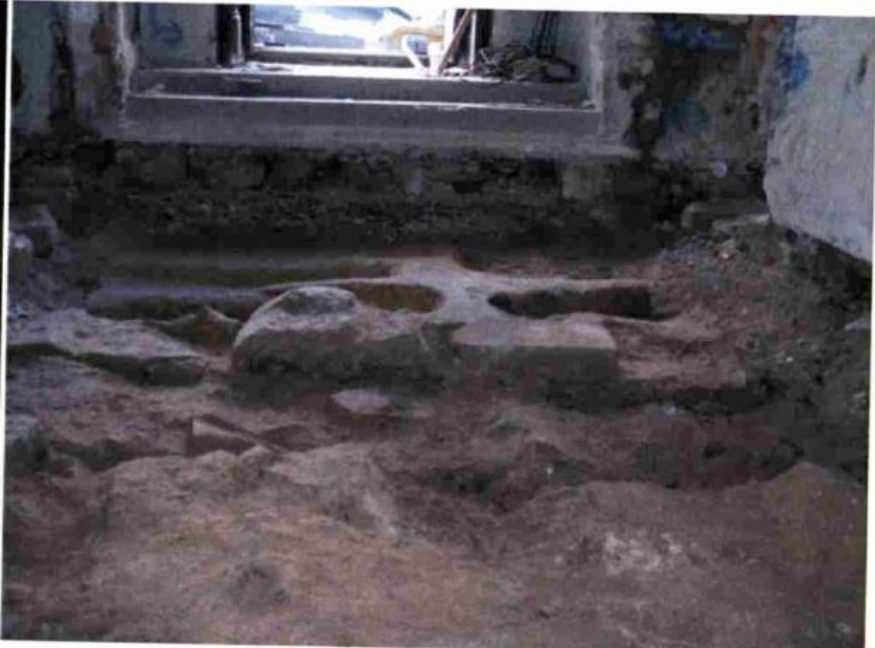
| Aqueduto | | Piso térrep | | LIC-11038 Pág. 91 do PDF |

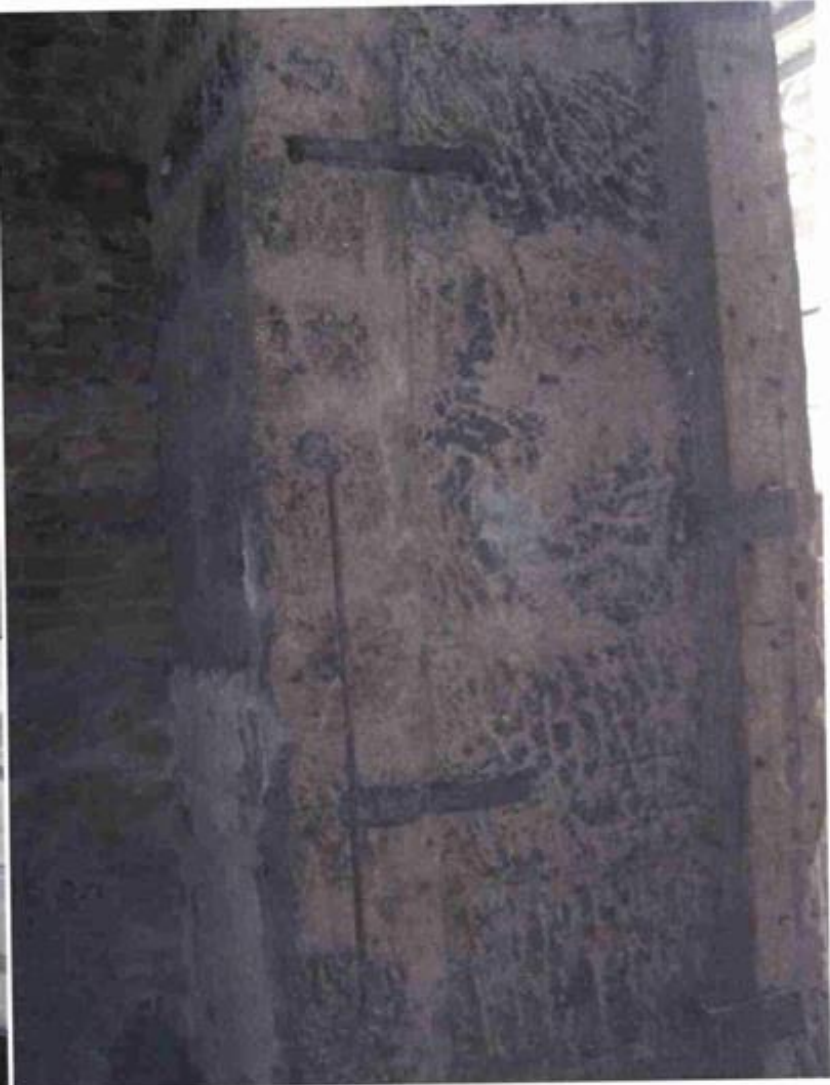
| Arco e o respetivo arranque, pedra negra parecendo estar exposta a um incêndio | | Piso térreo | | LIC-11038 Pág. 96 do PDF |

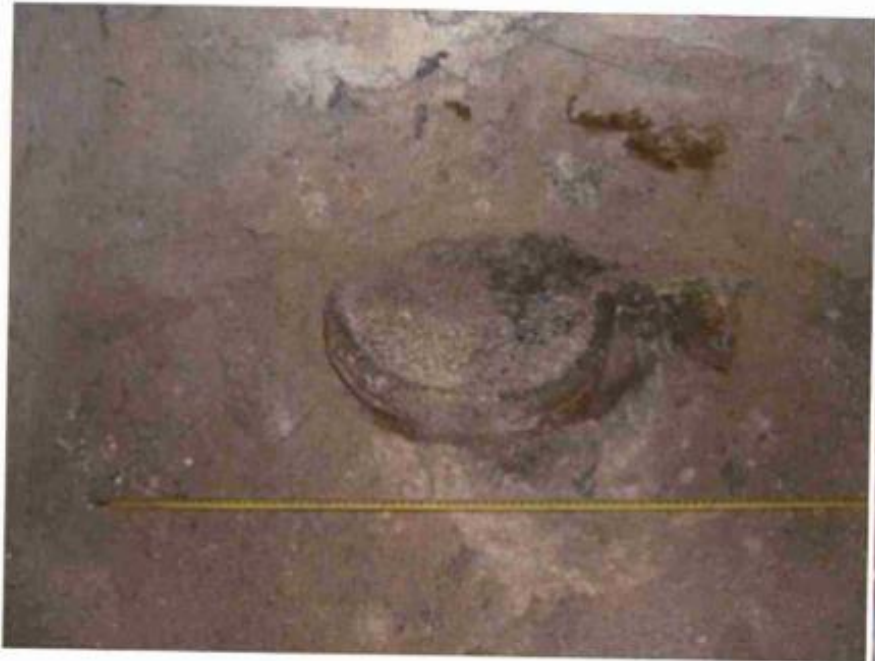
| Solo com base de coluna | Época medieval, Igreja dos dominicanos | Piso térreo | Acompanhamento arqueológico das obras de reabilitação | | LIC-11038 Pág.105 do PDF |

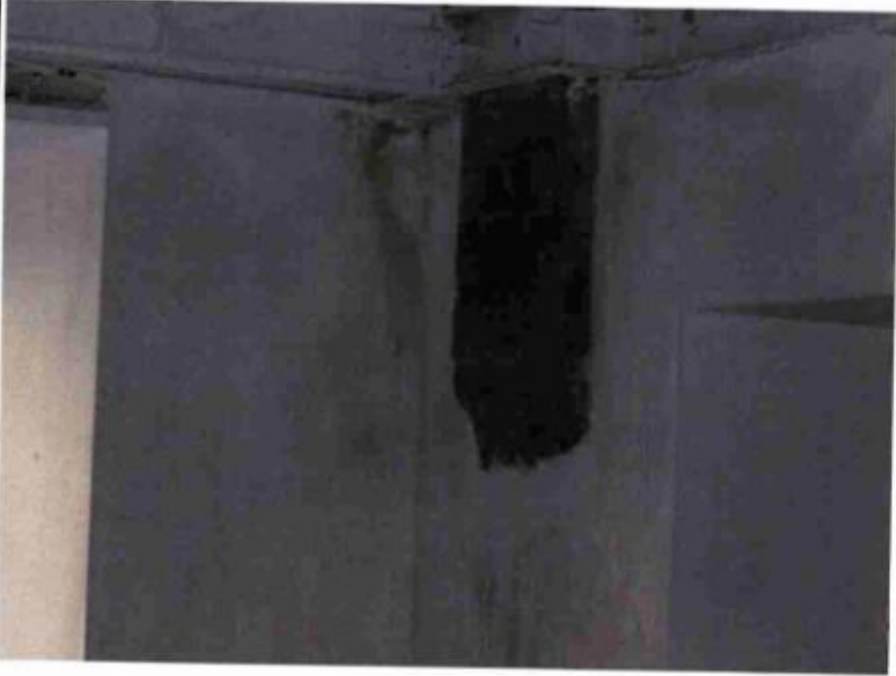
| Arranque de arco | | Piso intermédio | Acompanhamento arqueológico das obras de reabilitação | | LIC-11038 Pág.108/109 do PDF |

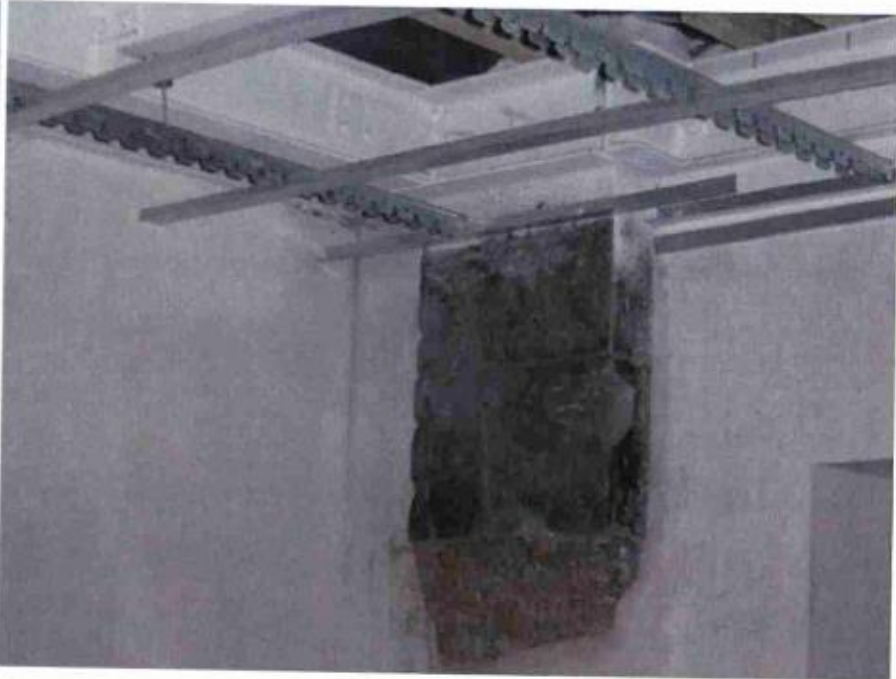
| Arranque de arco | | Piso intermédio | Acompanhamento arqueológico das obras de reabilitação | | LIC-11038 Pág.111 do PDF |

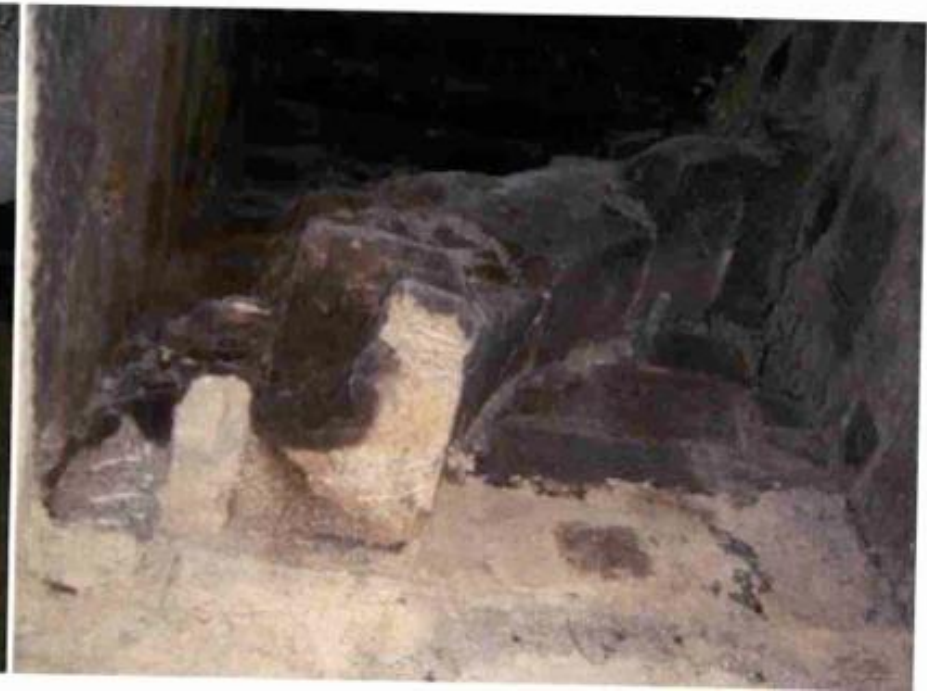
| Arco adossado à parede | Época medieval, Igreja dos dominicanos | Piso intermédio | Acompanhamento arqueológico das obras de reabilitação | | LIC-11038 Pág.112/113 do PDF |

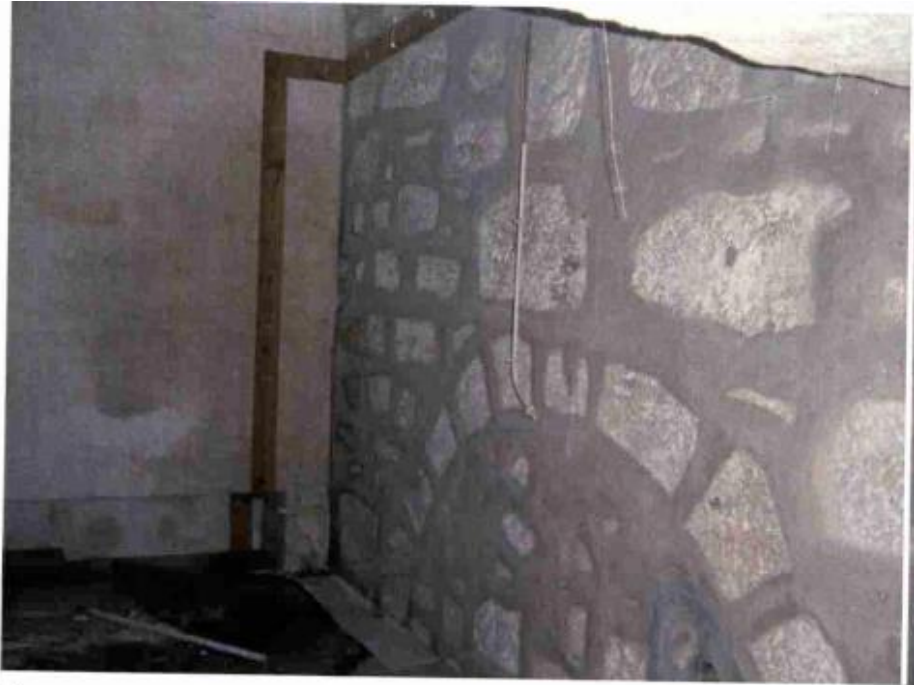
| Arco embutido na parede | Poderá pertencer à igreja primitiva dos dominicanos | Piso intermédio | Acompanhamento arqueológico das obras de reabilitação | | LIC-11038 Pág.114/115 do PDF |

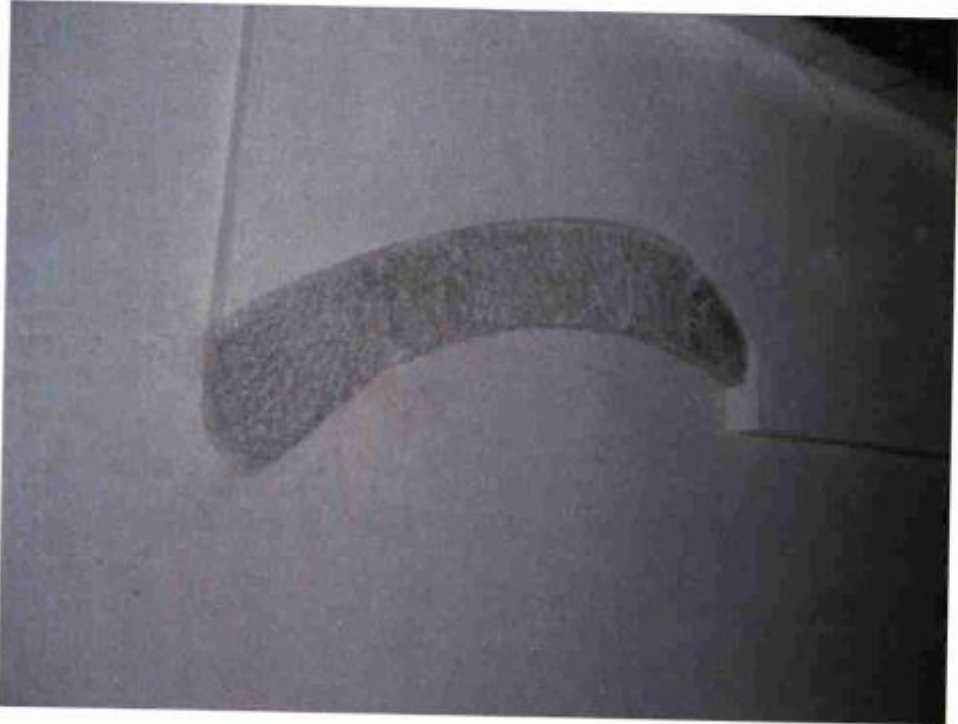
| Arco adossado à parede | | Piso 1 | Acompanhamento<br>arqueológico das<br>obras de reabilitação | | LIC-11038 Pág.120 do PDF |

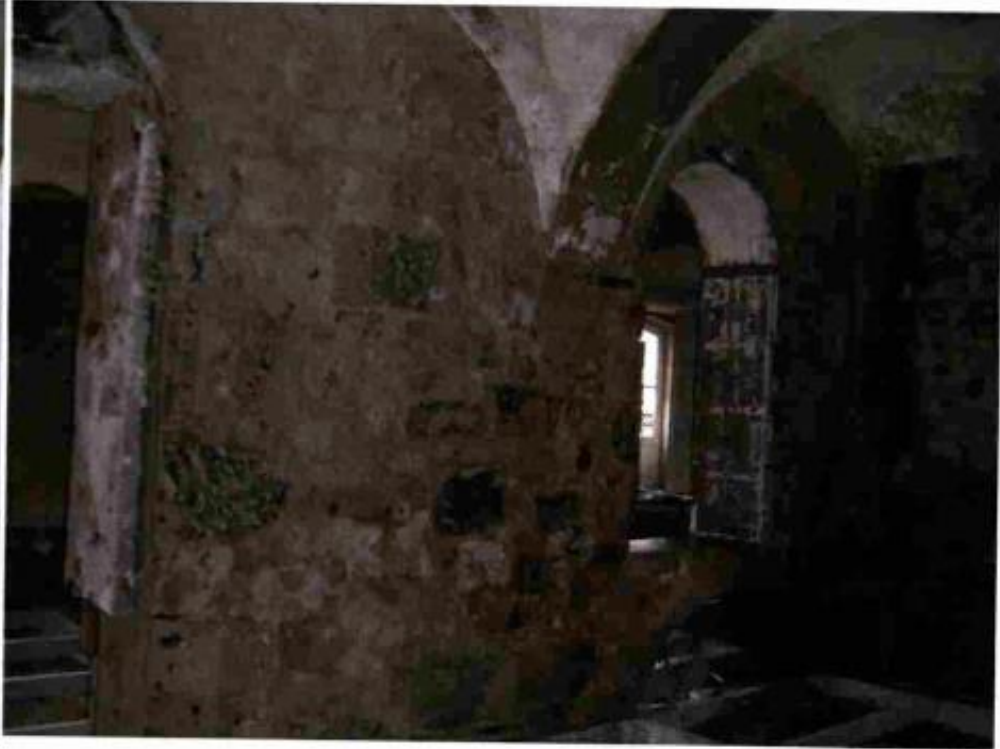
| <b>Arcadas ocultas antes da picagem</b> | Séc.XVI/XVII | Piso 1 | Acompanhamento arqueológico das obras de reabilitação | | LIC-11038 Pág. 121 do PDF |

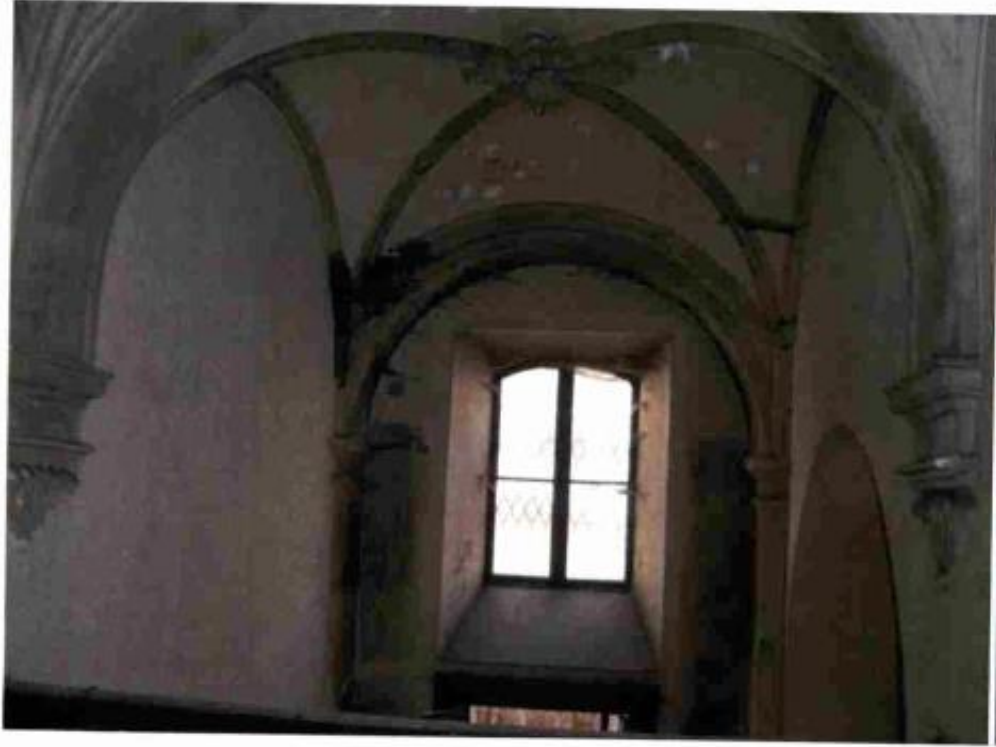
| <b>Arcos em pedra paralelos</b> | última reformulação do alpendre (Séc.XVI/XVII) | Piso 1 | Acompanhamento arqueológico das obras de reabilitação | | LIC-11038 Pág.126/127 do PDF |

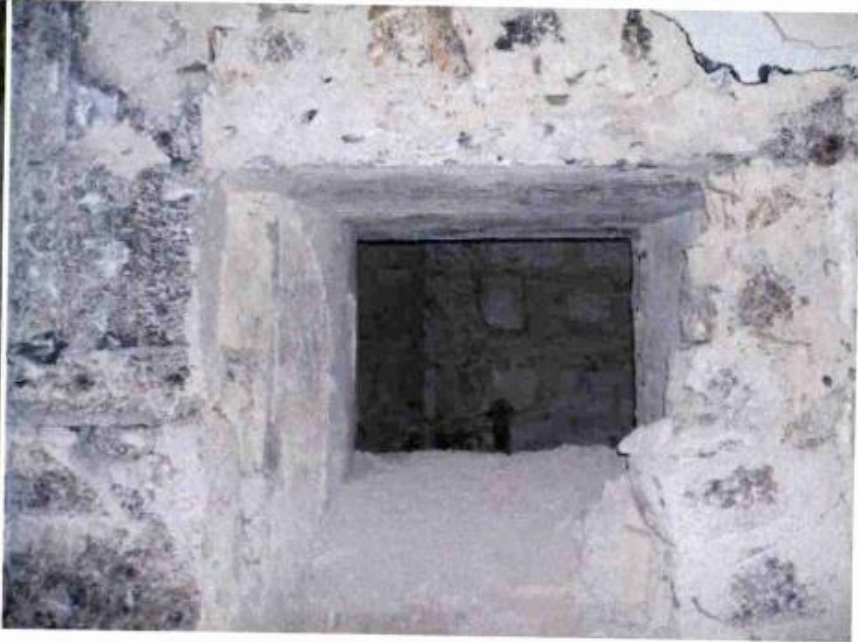
| Janela chanfrada | Igreja dos Dominicanos | Piso 1 | Acompanhamento arqueológico das obras de reabilitação | | LIC-11038 Pág.127/128 do PDF |

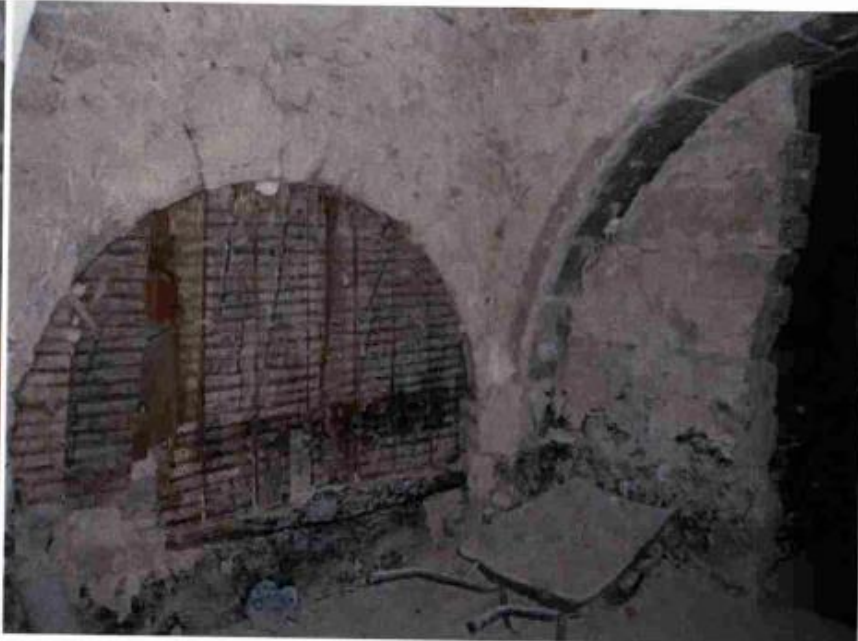
| Arco entaipado com tabique-<br>Topo do antigo cofre | | Piso 1 | Acompanhamento arqueológico das obras de reabilitação | | LIC-11038 Pág. 131/132 do PDF |

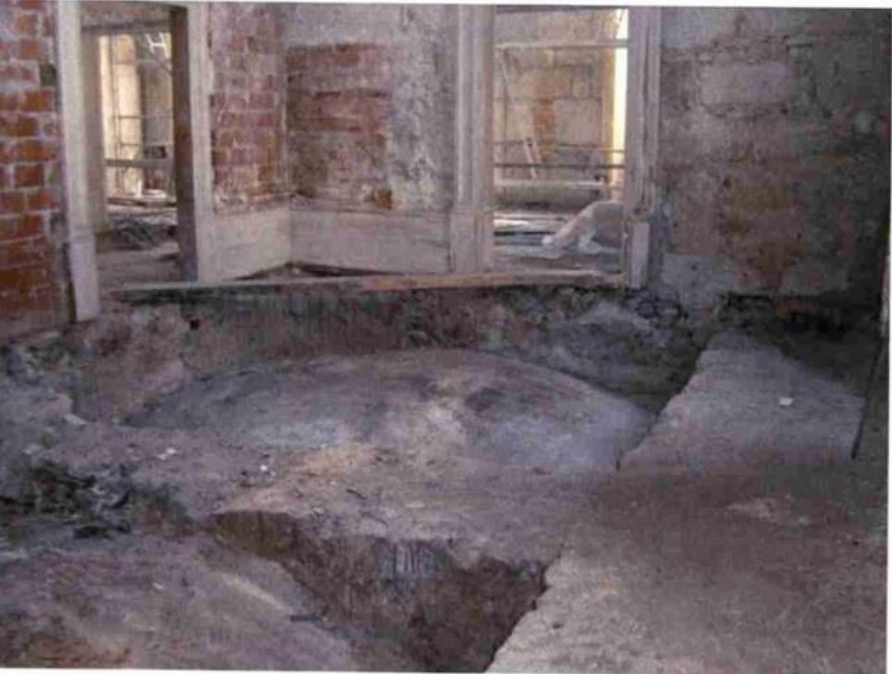
| Parte superior da aboboda | | Piso 2 | | | LIC-11038 Pág. 145 do PDF |

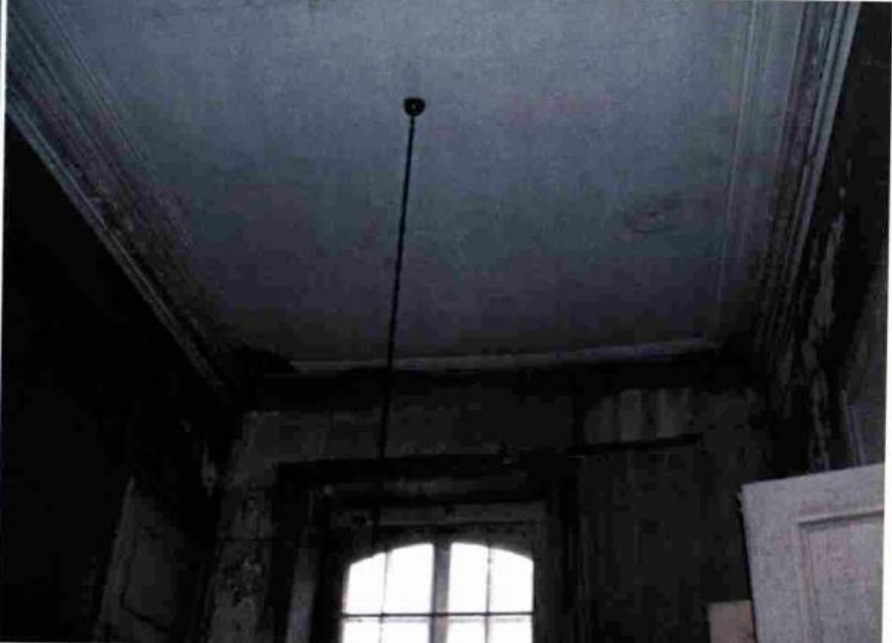
| Teto ripado e gesso com ornamentação em gesso | Ocupação da Caixa Fial do Banco de Lisboa | Piso 2 | Acompanhamento arqueológico das obras de reabilitação | | LIC-11038 Pág.138 do PDF |

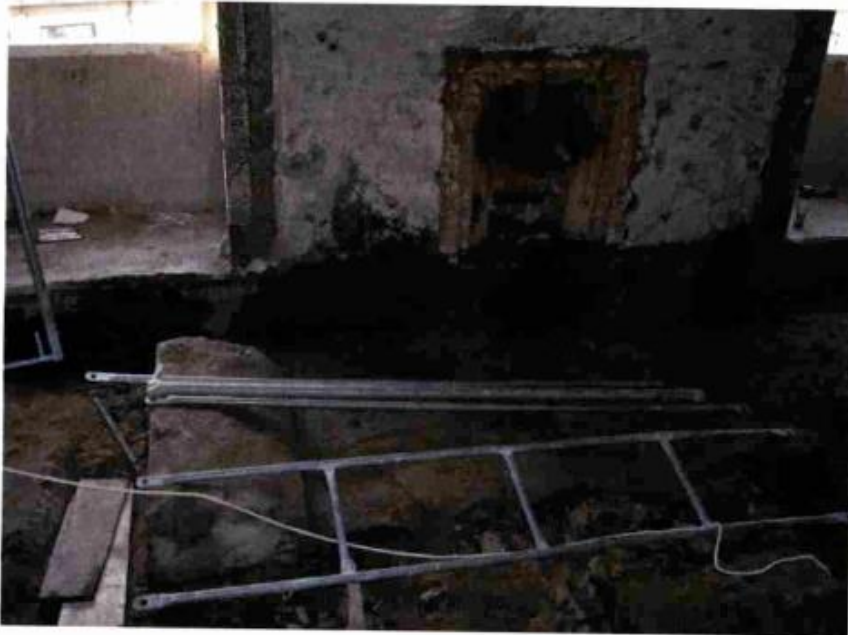
| Lareira oculta | Não se sabe | Piso 2 | Acompanhamento<br>arqueológico das<br>obras de reabilitação | | LIC-11038 Pág.151/152 do PDF |

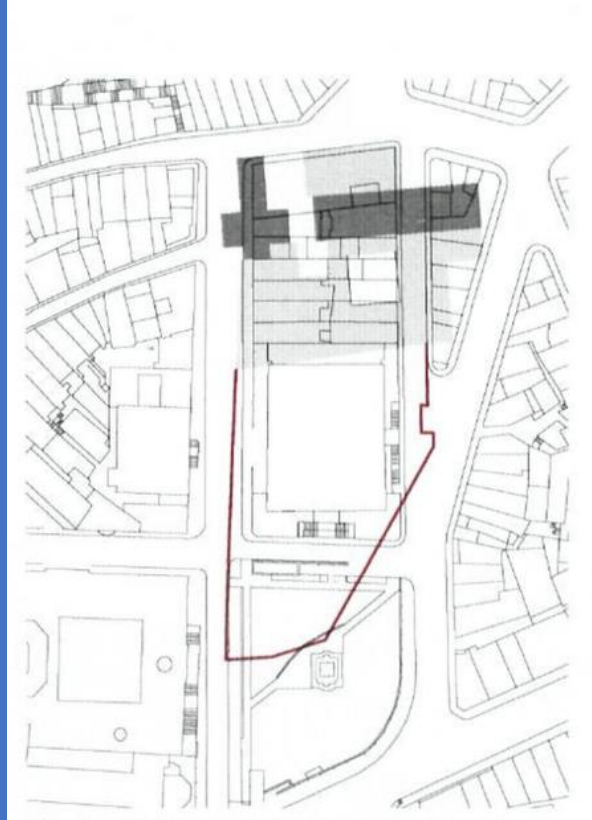
Planta atual com indicação da carga do antigo Convento

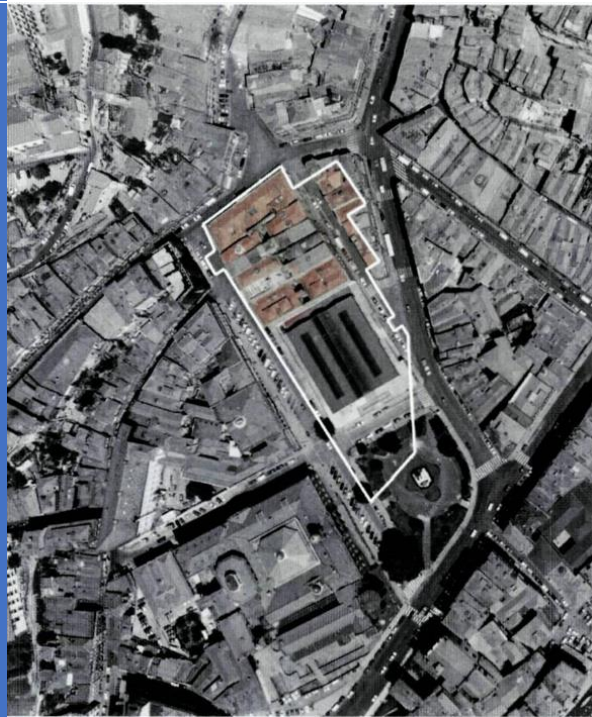
Planta atual com indicação da carga do antigo Convento

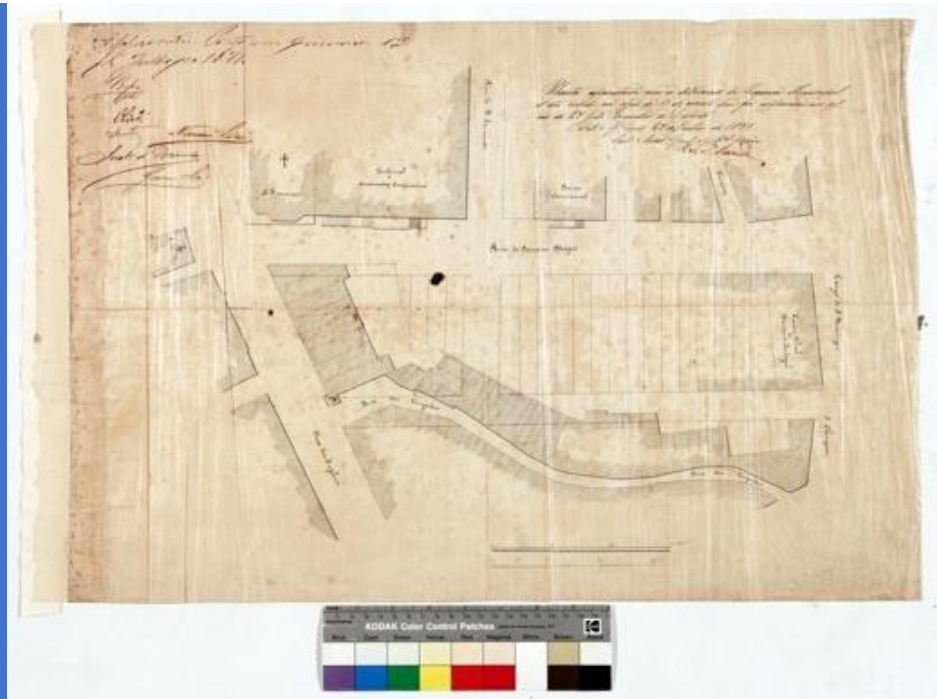
D-CDT/A3-448

Planta com o traçado do alinhamento da Rua F. Borges e da R. das Congostas, entre o Largo de S. Domingos e a Rua dos Ingleses, aprovada em Câmara em 1871-07-13. Indica a localização da Caixa Filial do Banco de Portugal, no Largo de São Domingos, do Banco Comercial, Tribunal e Associação Comercial, na Rua de Ferreira Borges, das Igrejas de São Francisco e São Nicolau, e de uma capela dos passos, na Rua das Congostas.

Edifício identificado como Caixa Filial do Banco de Portugal
