**Palácio das Artes-Fábrica de Talentos: memória (s), comunicação e mediação**  
**Volume II. Apêndices**

# **Palácio das Artes-Fábrica de Talentos: memória (s), comunicação e mediação**

Volume II.Apêndices

Relatório de estágio realizado no âmbito do Mestrado em História da Arte, Património e Cultura Visual, orientada pela Professora Doutora Maria Leonor Botelho e pelo Professor Doutor Tiago Trindade Cruz.

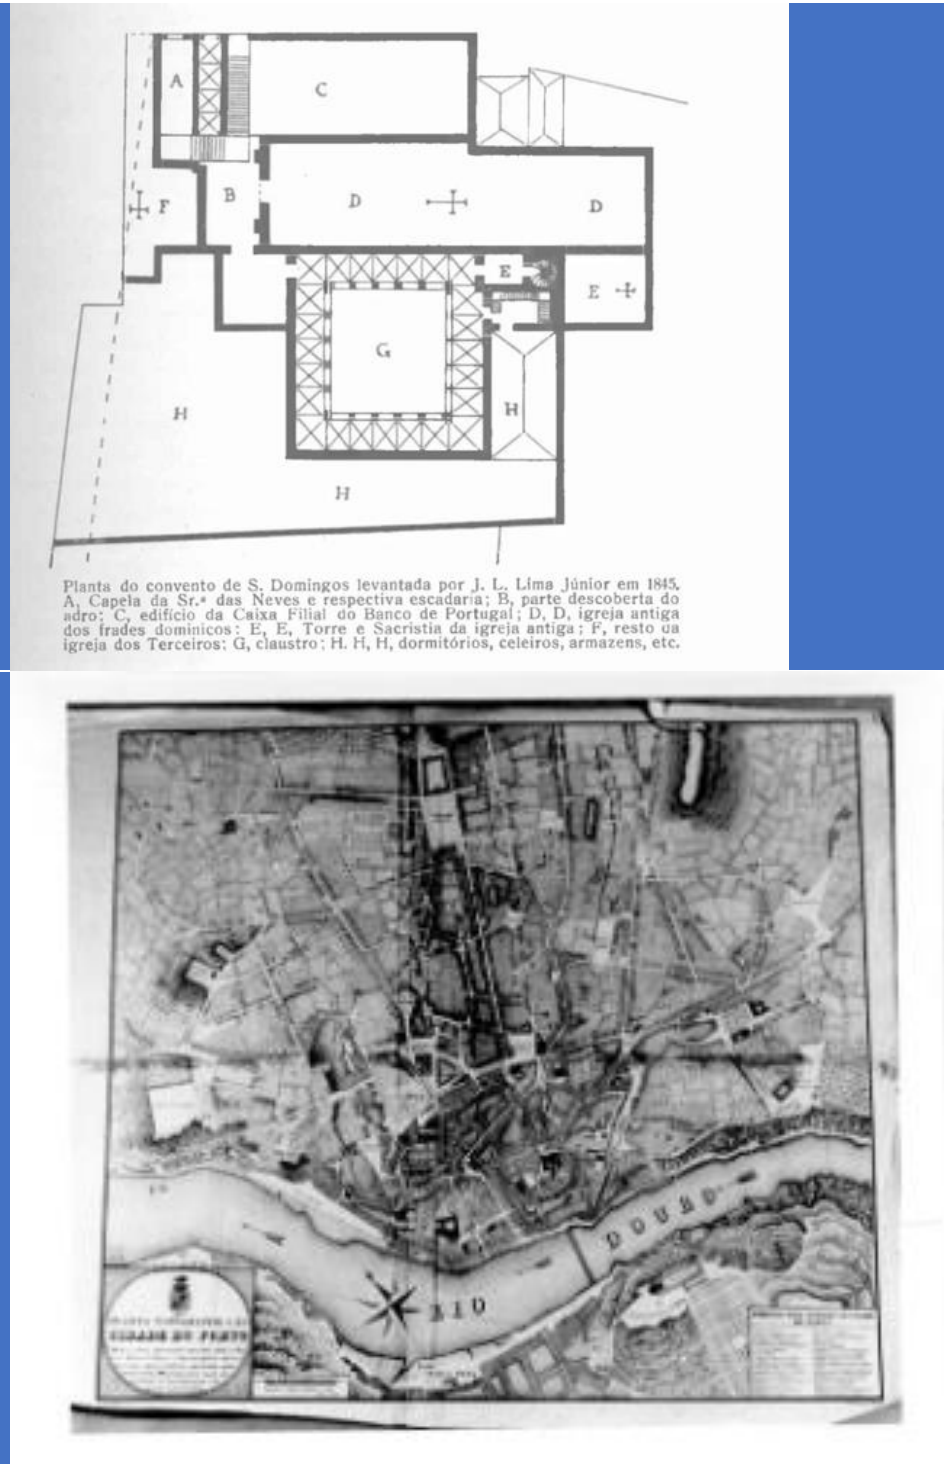
Planta do Convento de S. Domingos levantada por J.L.Lima Junior

Planta do convento de S. Domingos levantada por J. L. Lima Júnior em 1845. A, Capela da Sr.ª das Neves e respectiva escadaria; B, parte descoberta do adro; C, edifício da Caixa Filial do Banco de Portugal; D, D, igreja antiga dos frades dominicos; E, E, Torre e Sacristia da igreja antiga; F, resto da igreja dos Terceiros; G, claustro; H, H, H, dormitórios, celeiros, armazens, etc.

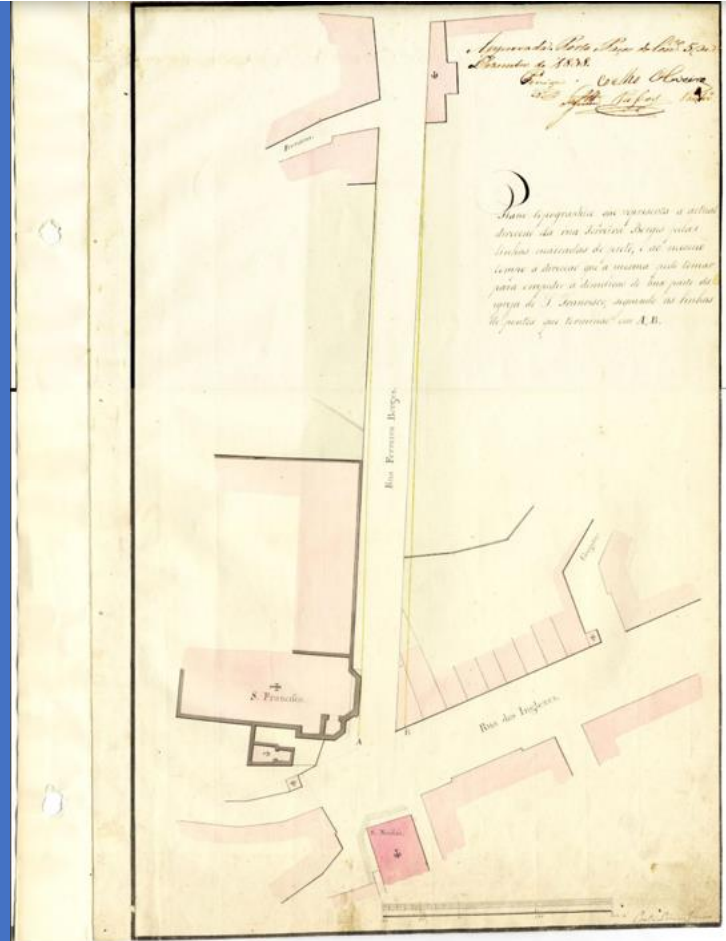
Planta com o traçado da continuação da Rua de Ferreira Borges em direção à Rua dos Ingleses, e com um traçado alternativo para evitar a demolição de parte da Igreja de São Francisco, por Costa Lima Júnior, aprovada em Câmara em 1838-12-05. Indica a localização de uma igreja em São Domingos.

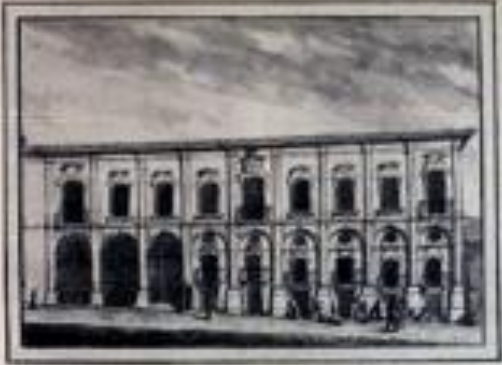
| Imagem/foto | Data | Origem | Observações | Referência/cota | Licença de obra (peça desenhada) | Observações | Nº de licença |
|---|---|---|---|---|---|---|---|
| | 1833 | Gravura de Joaquim Vilanova | Já com ocupação da Filial, obras realizadas, presença de 3 portões de ferro que não corresponde ao local onde é hoje o portão central. No piso superior, varandim central e dos lados. Estrutura igual à dos dias de hoje. Sujeito a escolhas do autor. | F-C/CMP/8/202 | | | |

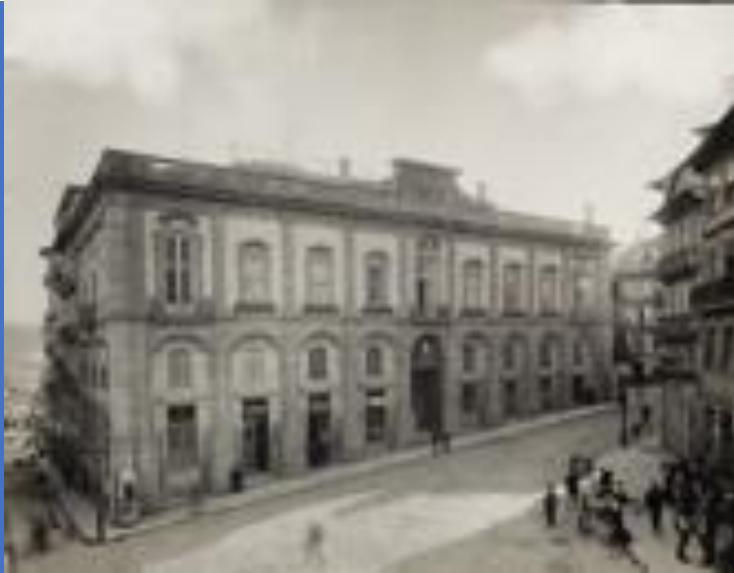
| Imagem/foto | Data | Origem | Observações | Referência/cota | Licença de obra (peça desenhada) | Observações | Nº de licença |
|---|---|---|---|---|---|---|---|
| | Depois de 1898 | Foto cedida pelo Banco de Portugal | Após reconstrução de fachada em 1872 e modificação das portas da fachada em 1888 | PT/BP/COLFOT/PORTO/002 381 | | Portões que podem ter sido alterados, em relação à gravura anterior, quando foi a reconstrução da fachada em 1872 e em 1888 alteração das portas do edifício, que como dá para observar pela fotografia foram realizadas. | <u>Licença de obra n.º: 157/1888</u> |

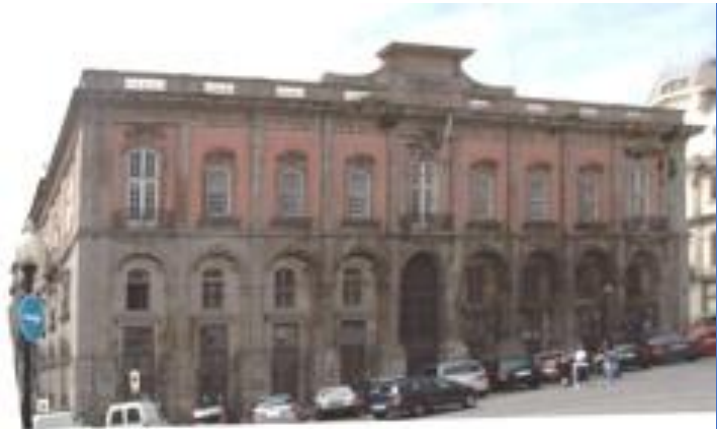
| | <p>Fachada antes de 2009-obra de reabilitação</p> | <p>Foto cedida pelo Palácio das Artes</p> | <p>Deixado pela Companhia de Seguros do Douro com alteração de cor, para rosa.</p> | | | | |

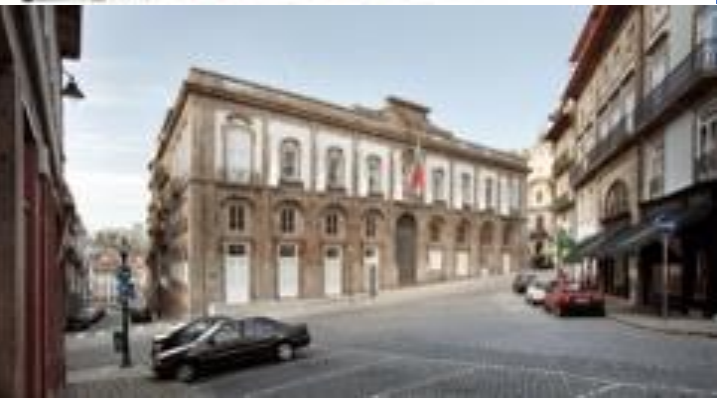
| | <p>Fachada em 2009</p> | <p>Foto cedida pelo Palácio das Artes</p> | <p>Após obra de reabilitação, regressando à cor original</p> | | | | |

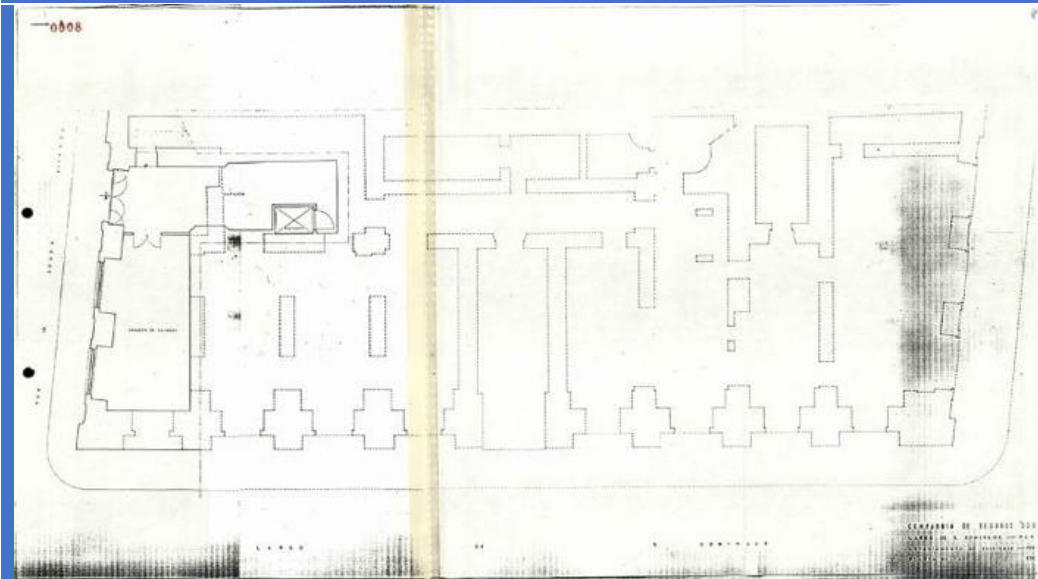
| Planta | Entidade e ano | Referência | Utilização da Planta |
|---|---|---|---|
| | Cave, Companhia de Seguros "Douro", 1978 | Eventual classificação do Edifício, Código Manual: CLS-1768, pág.17 do PDF, fólio 008 | |

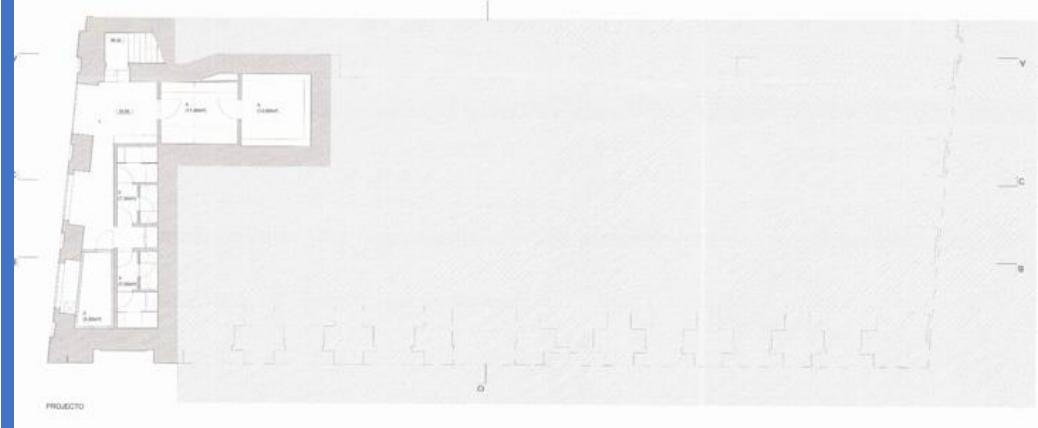
| Planta | Entidade e ano | Referência | Utilização da Planta |
|---|---|---|---|
| | cave, Fundação da Juventude, 2005 | LIC-11038, Código de Sistema: 47584, fólio nº 107, Pág.560 do PDF | Projeto obra de reabilitação |

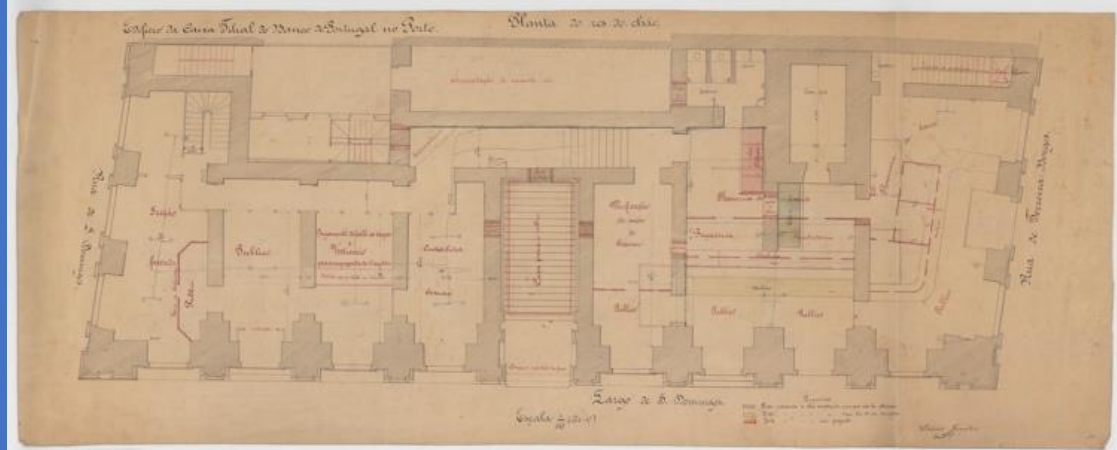
Rés do chão, Caixa Filial do Banco de Portugal, 1898

Levantamento realizado para obras em 1898

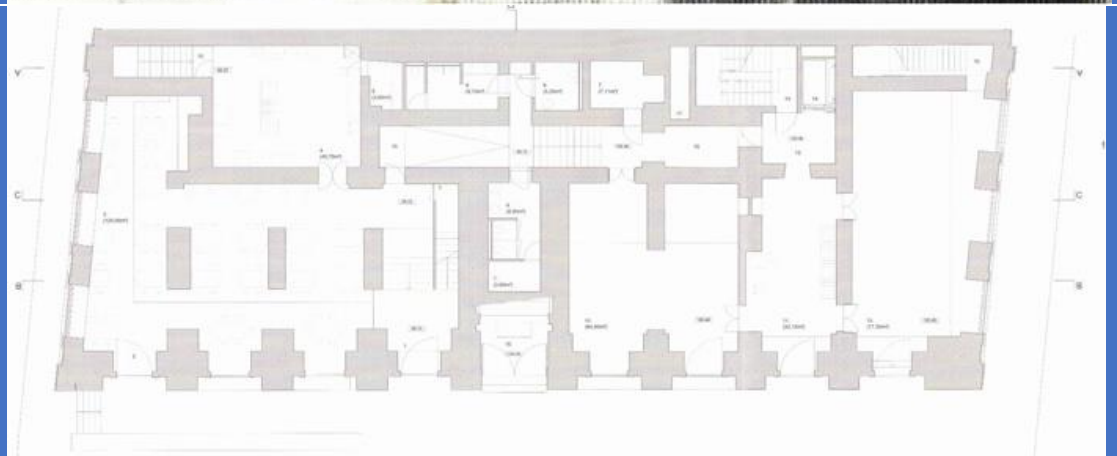
Piso 0, Fundação da Juventude, 2005

Projeto obra de reabilitação

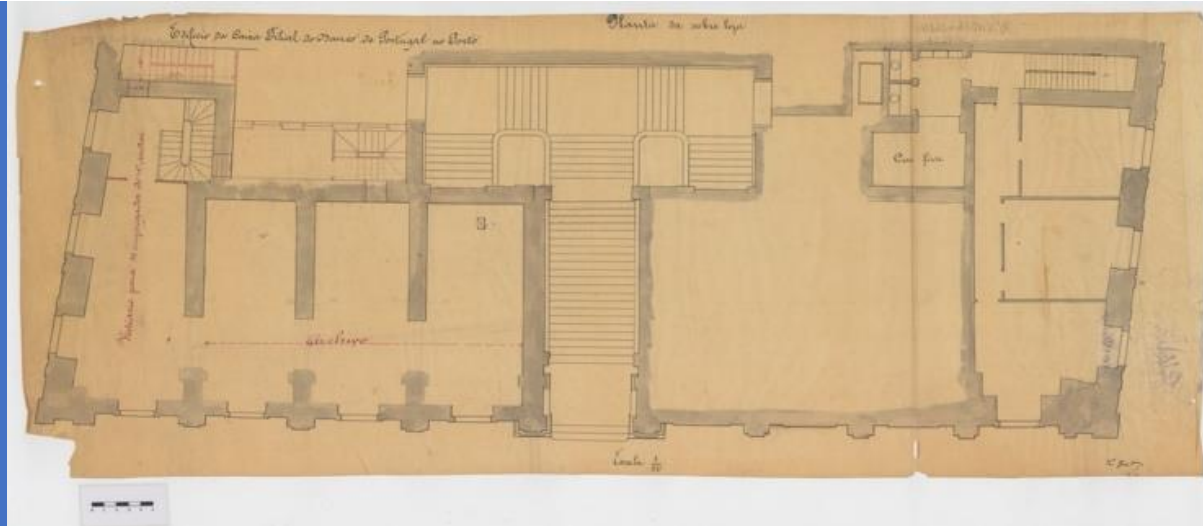
Planta da sobre loja, Caixa Fialial do Banco de Portugal, 1898

Levantamento realizado para obras em 1898

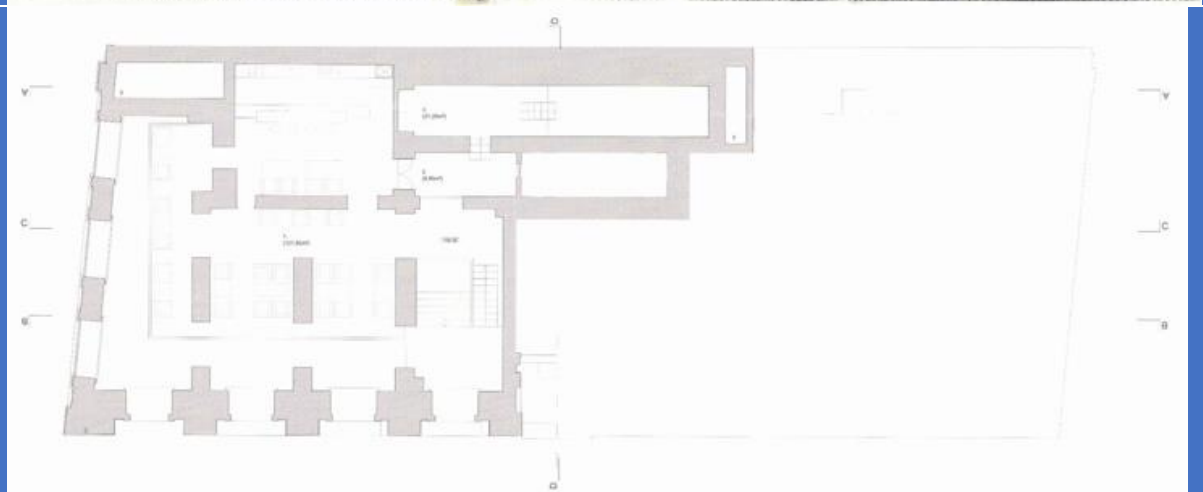
Piso Intermédio, Fundação da Juventude, 2005

Projeto obra de reabilitação

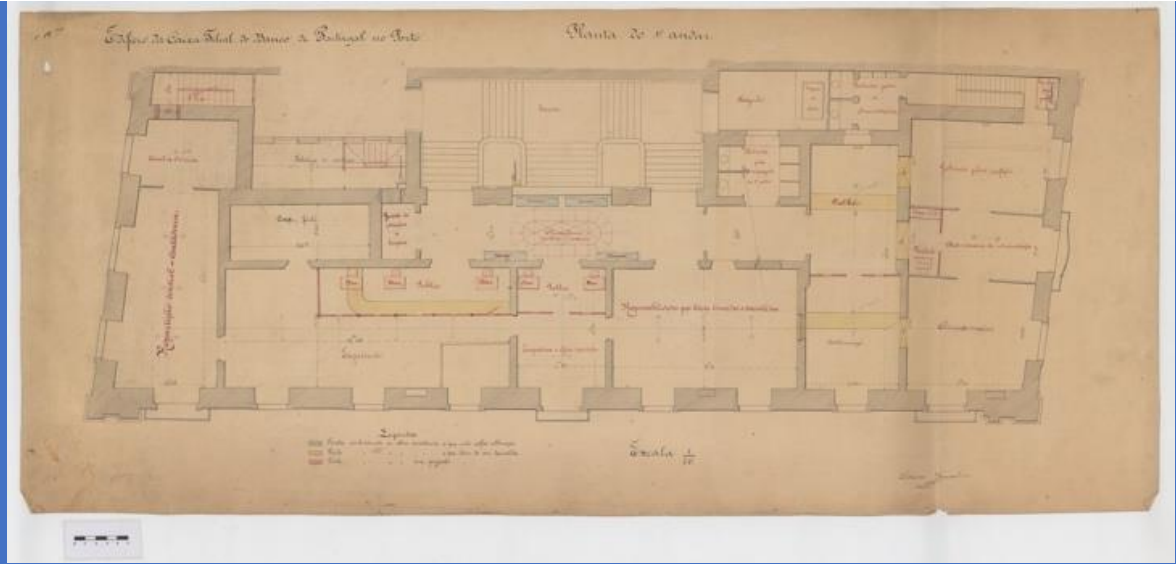
1º andar, Caixa Filial Banco de Portugal, 1898

Levantamento realizado para obras em 1898

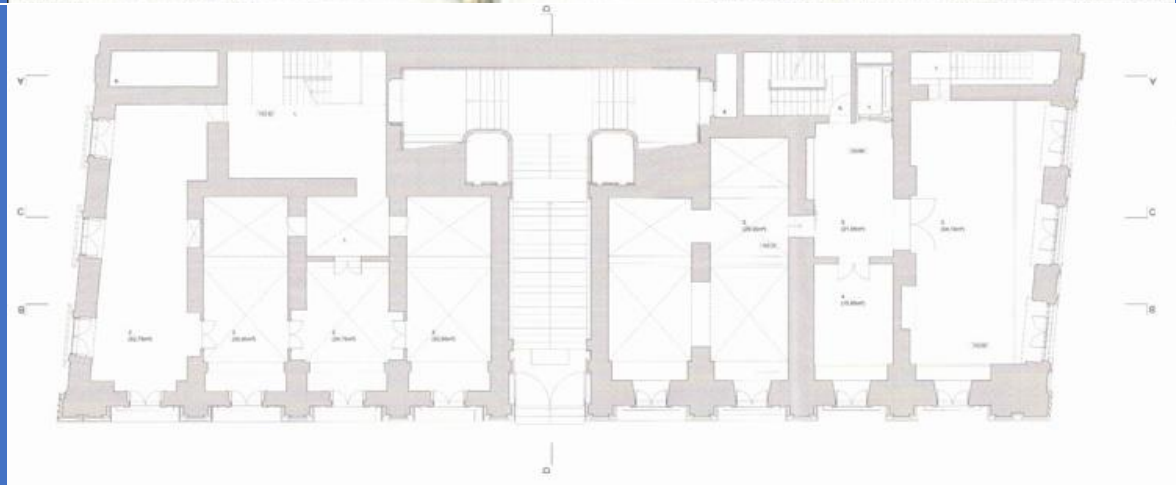
Piso 1, Fundação da Juventude, 2005

Projeto obra de reabilitação

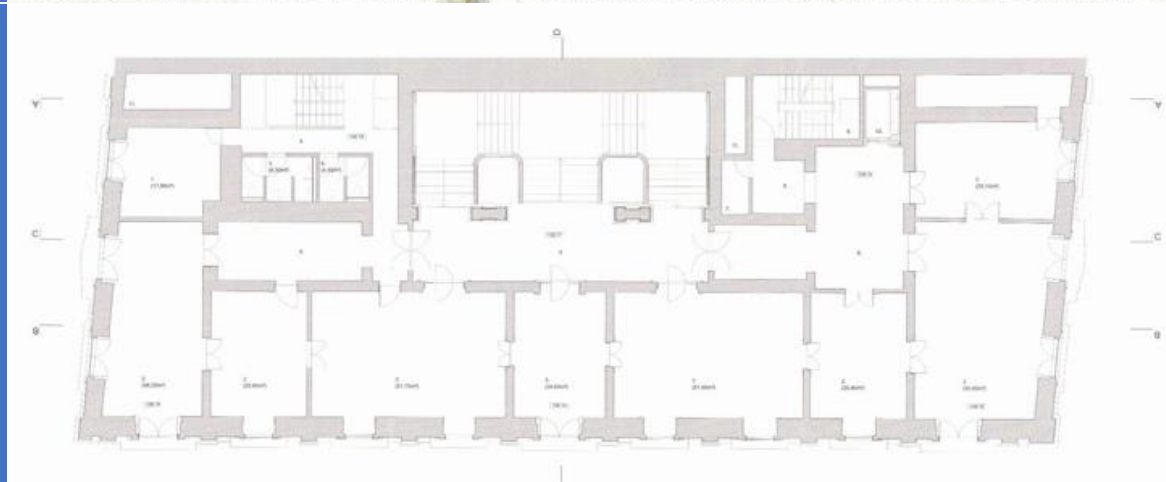
Piso 2, Fundação da Juventude, 2005

Projeto obra de reabilitação
