# **ENTRE O ROMÂNICO E A RUÍNA**

Contributos Para a Intervenção na Igreja de  
São Pedro da Ermida do Douro

Dissertação de Mestrado em Arquitetura

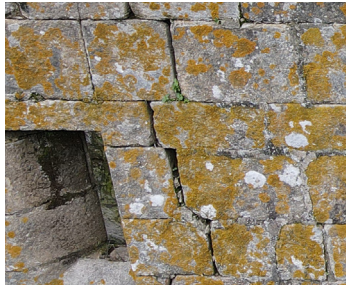
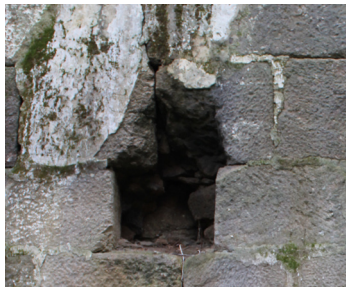
**046** Tabela de formas de deterioração/anomalias identificadas na igreja  
Montagem da autora, 2024

| | ANOMALIAS | POSSÍVEIS CAUSAS | RESOLUÇÃO |
|---|---|---|---|
| <b>FENDA E DEFORMAÇÃO</b> | <b>Fenda</b> | Movimentos das fundações; Erosão do terreno; Variações de temperatura; Ação da água; Carência de asnas de cobertura. | Estabilização do edifício;<br>Reenchimento das fissuras. |
| <b>ALTERAÇÃO CROMÁTICA E DEPOSITO</b> | <b>Mancha de Humidade</b> | Sais;<br>Corrosão de metais;<br>Microrganismos;<br>Exposição ao fogo. | Limpeza com pastas de argila dissolventes ou com pastas gelatinas dissolventes. |

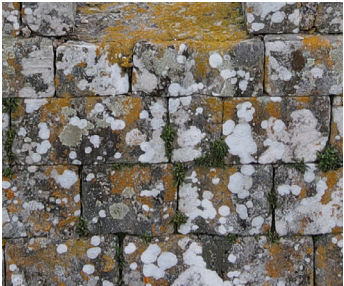
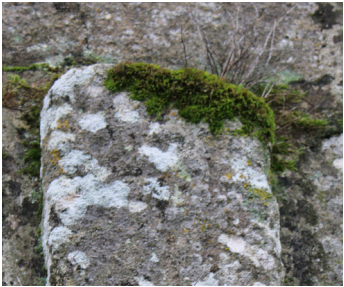
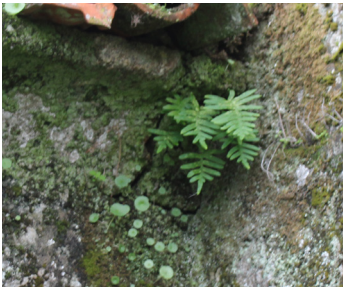
**047** Tabela de formas de deterioração/anomalias identificadas na igreja  
 Montagem da autora, 2024

| | ANOMALIAS | POSSÍVEIS CAUSAS | RESOLUÇÃO |
|---|---|---|---|
| | Algas | Retenção de água;<br>Acumulação de detritos;<br>Poluição atmosférica. | Pré-escovagem a seco com recurso a escovas macias e seguidamente limpeza com biocidas;<br>Introdução de camadas de proteção. |

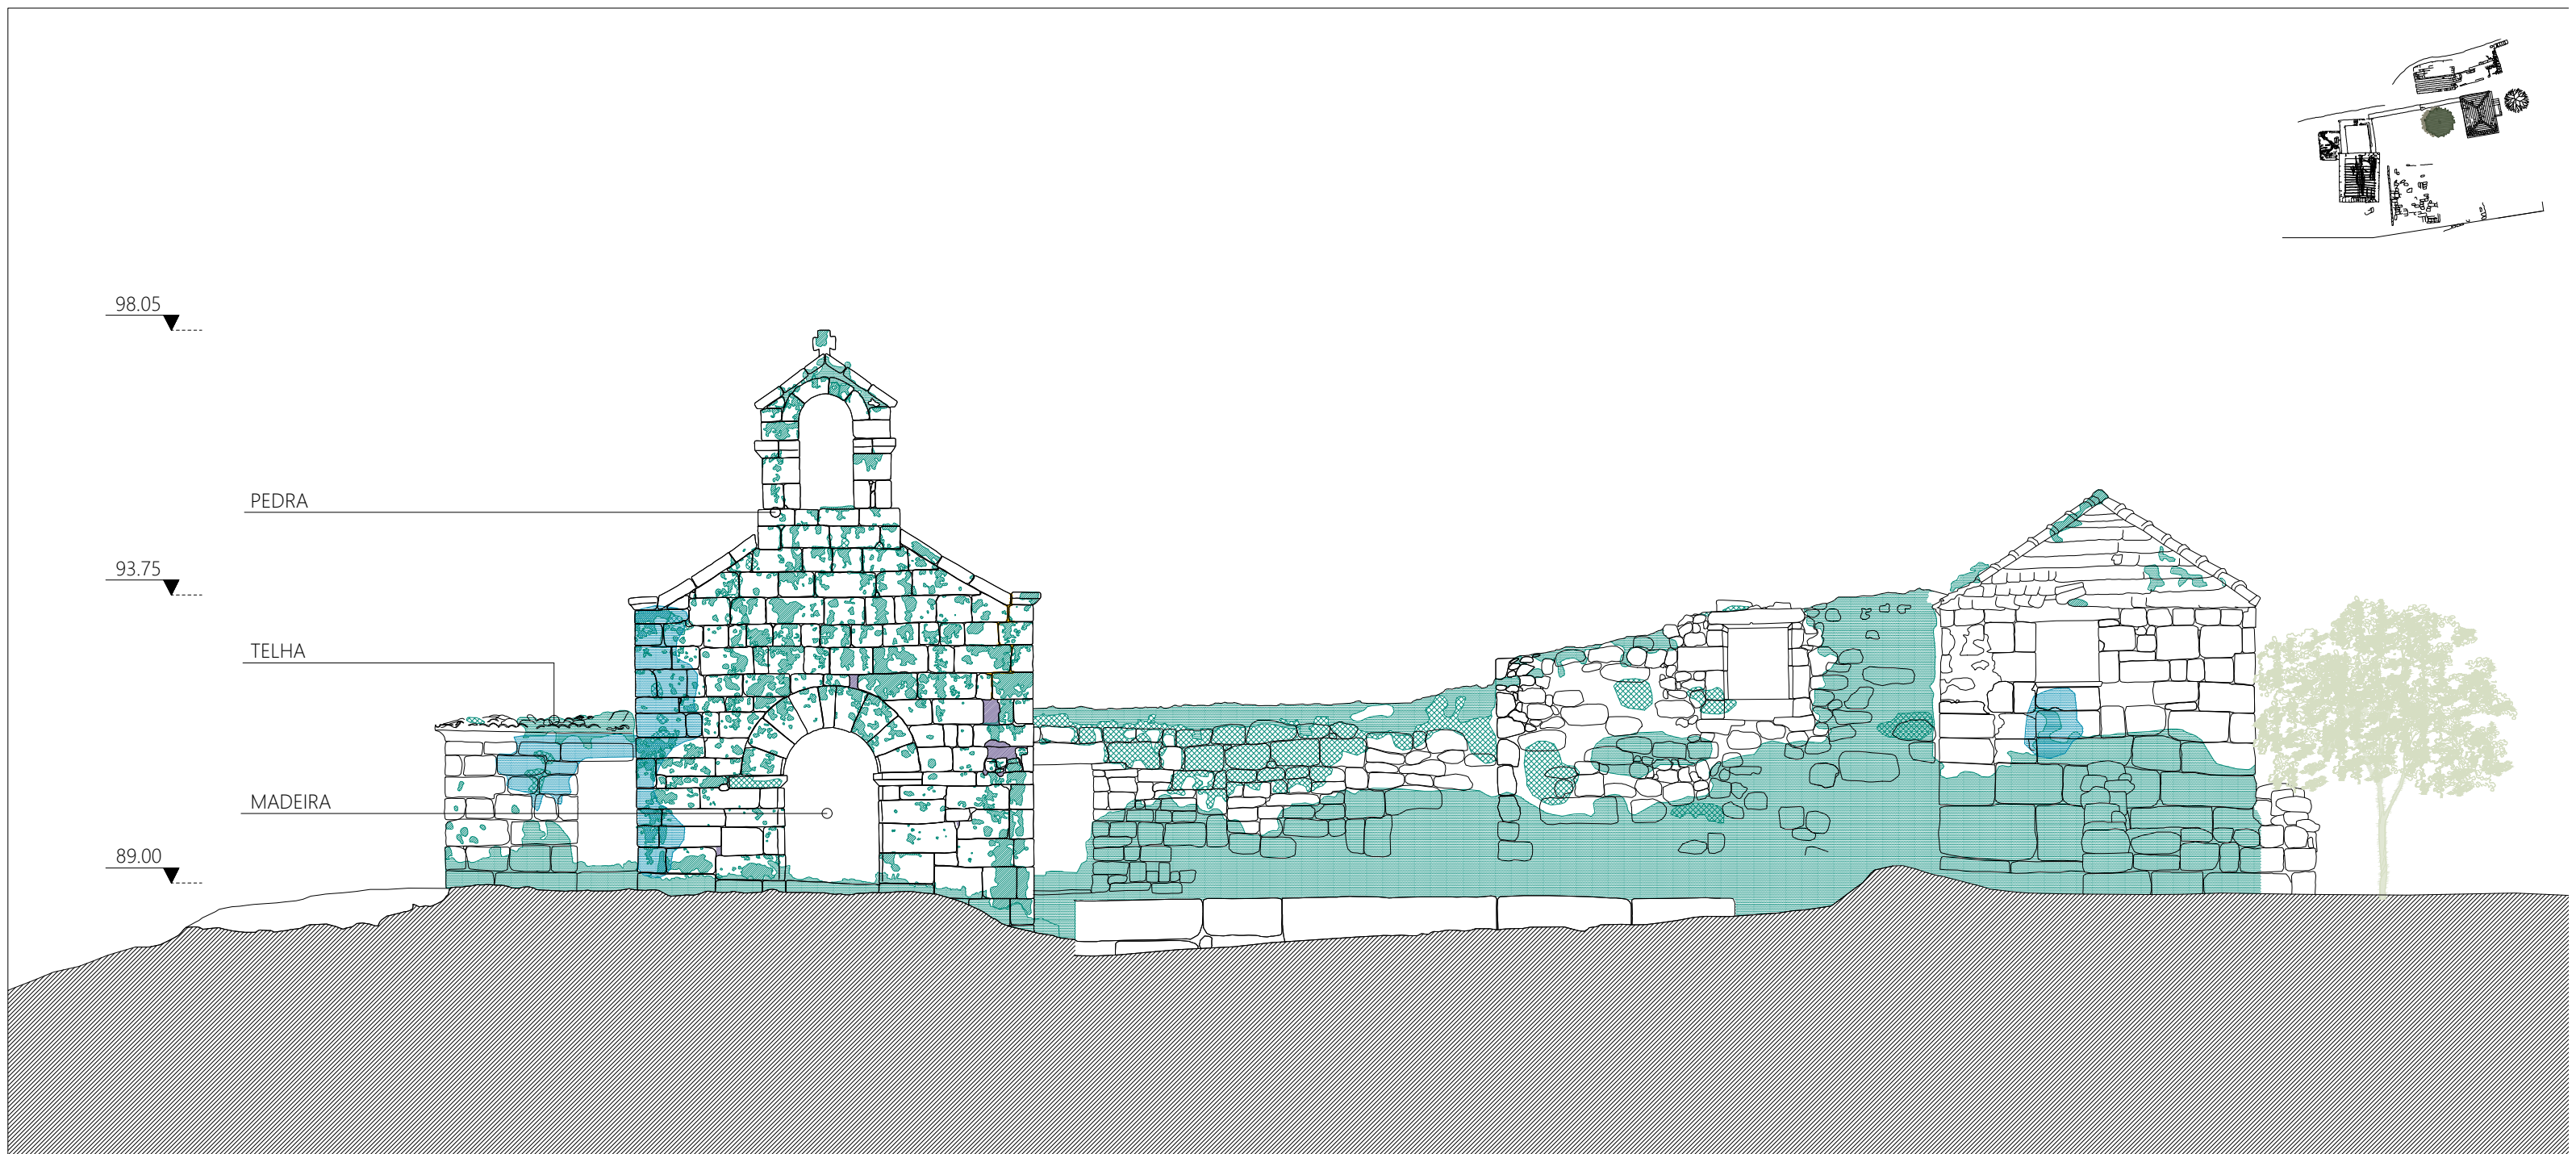
Na Ermida, as principais anomalias identificadas são de deslocamento, pela sua importância estrutural. Como é possível verificar nos desenhos, onde é possível verificar que a maioria das manchas de patologias encontradas são de origem biológica.

Após o diagnóstico é evidente a necessidade de intervir neste edifício com um processo de limpeza em todas as paredes, externas e internas, para reabilitar as paredes antigas e prolongar o seu tempo de vida. Este tratamento só pode ser realizado após uma fase de análise que garanta a eficácia da requalificação e ainda assim, respeite o valor estético e histórico do edifício.

Este procedimento passa por uma série de etapas tais como a revisão de todas as paredes e restantes elementos ornamentais existentes em granito; limpeza com picagem, jato de água de alta pressão e escova de aço; reparação e / ou substituição de elementos deteriorados, partidos, deslocados ou em mau estado de conservação; aplicação de novas peças em zonas de lacuna, no caso de estas serem estruturais; reparação e consolidação das juntas em geral; reparação e proteção da pedra, entre outros trabalhos preparatórios ao processo necessário de conservação dos materiais existentes.

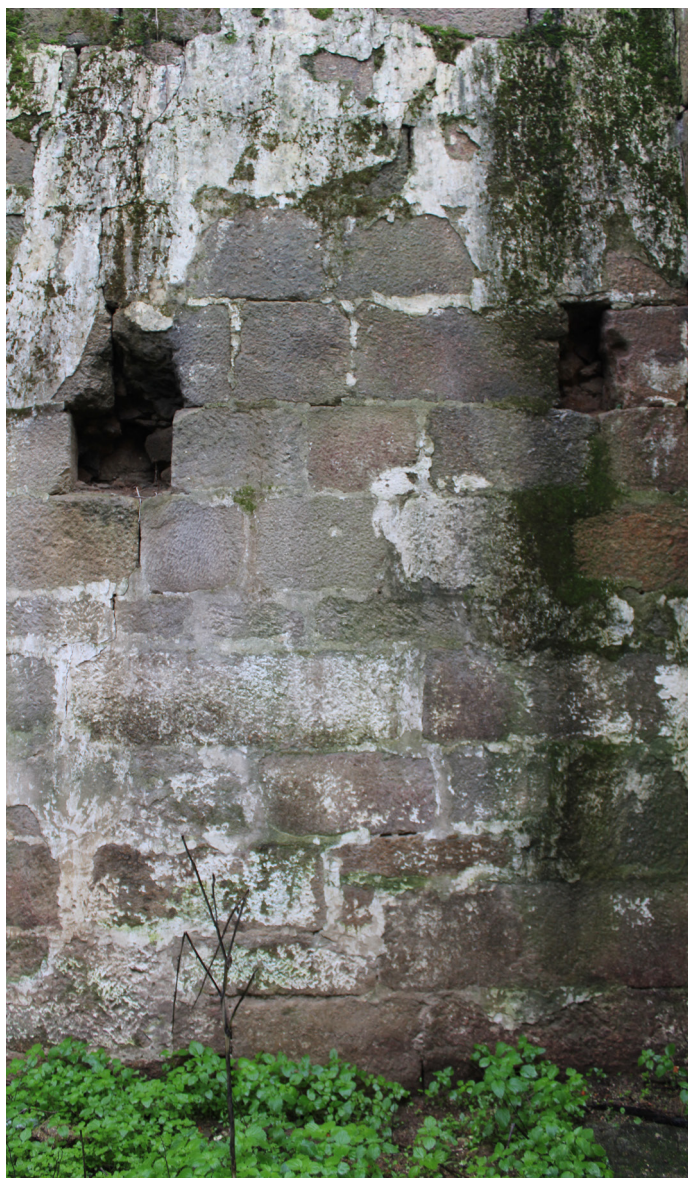
**049** *Lacunas no interior da nave da parede sul*  
Fotografia da autora, 2023

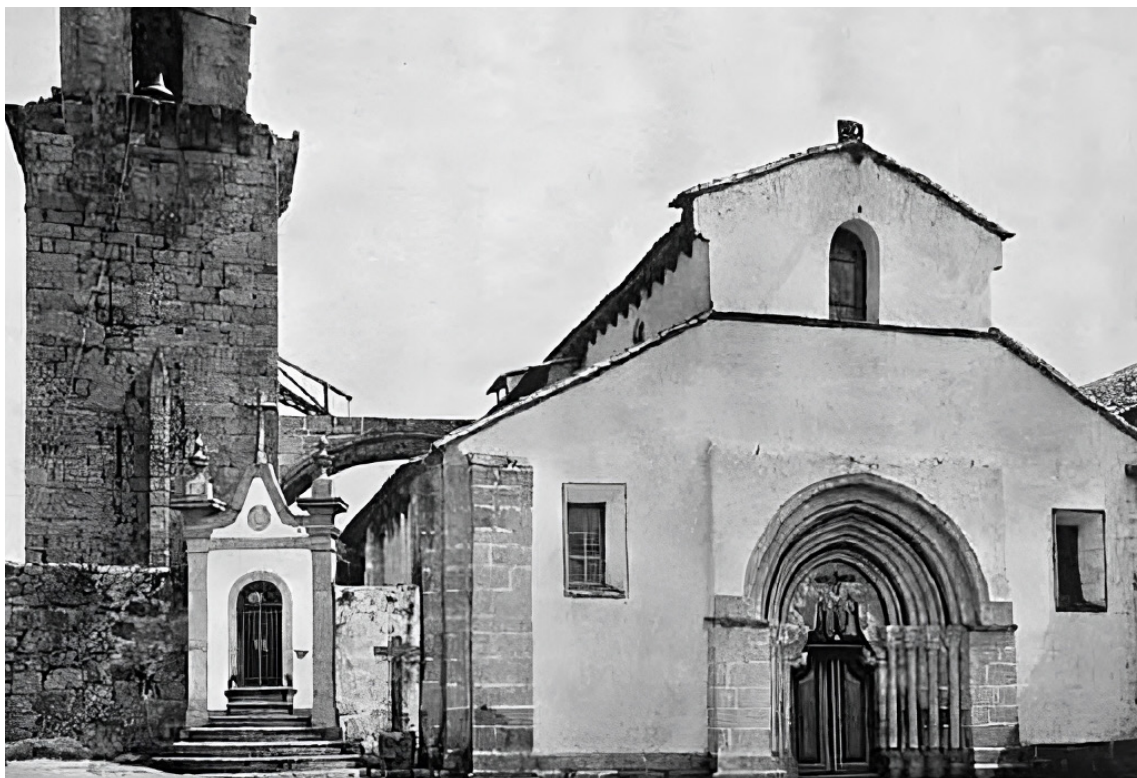
**051** *Mosteiro de Travanca antes dos Trabalhos da DGEMN,*  
© Boletim nº15 DGEMN, 1939

Em Travanca ergueram-se novas armações no telhado para conter as infiltrações pluviais. Para se coadunar com a sua génese primitiva, foram desmontados setes altares de madeira distribuídos pela igreja, arrancou-se o coro alto e o púlpito, picou-se o estuque das abóbadas e removeu-se o reboco de todas as superfícies interiores e exteriores, “pondo a descoberto a preciosa ornamentação românica existente.” (Castro, 1939, 19). Este processo foi profundamente reformador da imagem da igreja, com a justificativa dos técnicos da DGEMN de retorno à sua forma primitiva, a mais correta delas todas. Este método é altamente interpretativo, e estava imbuído de uma corrente ideológica de cariz nacionalista, o que legitima a questionabilidade da intervenção.

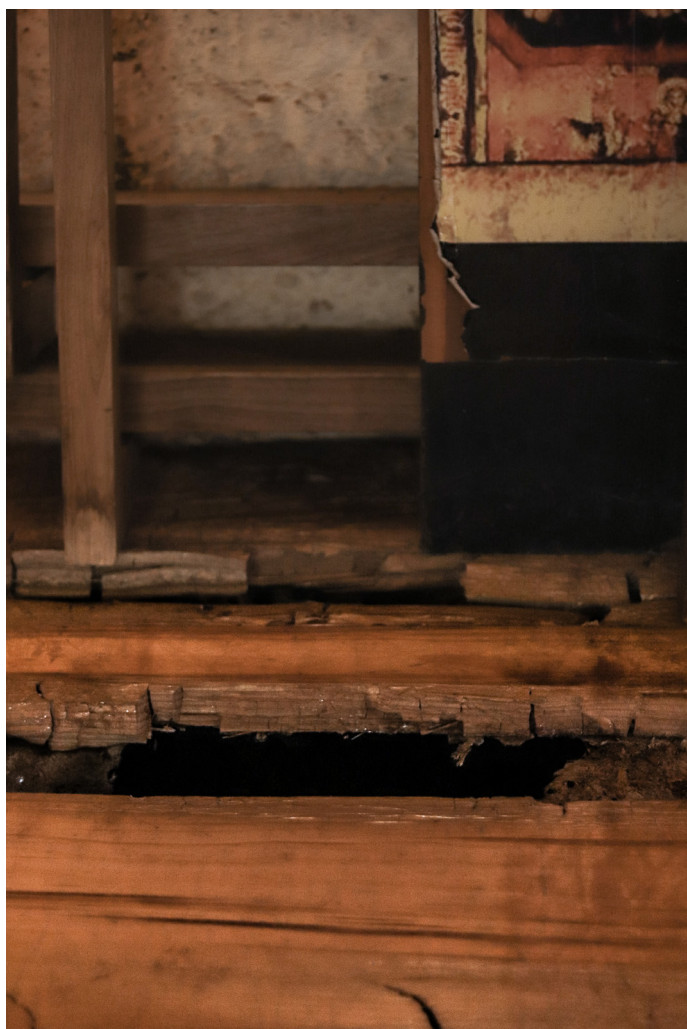
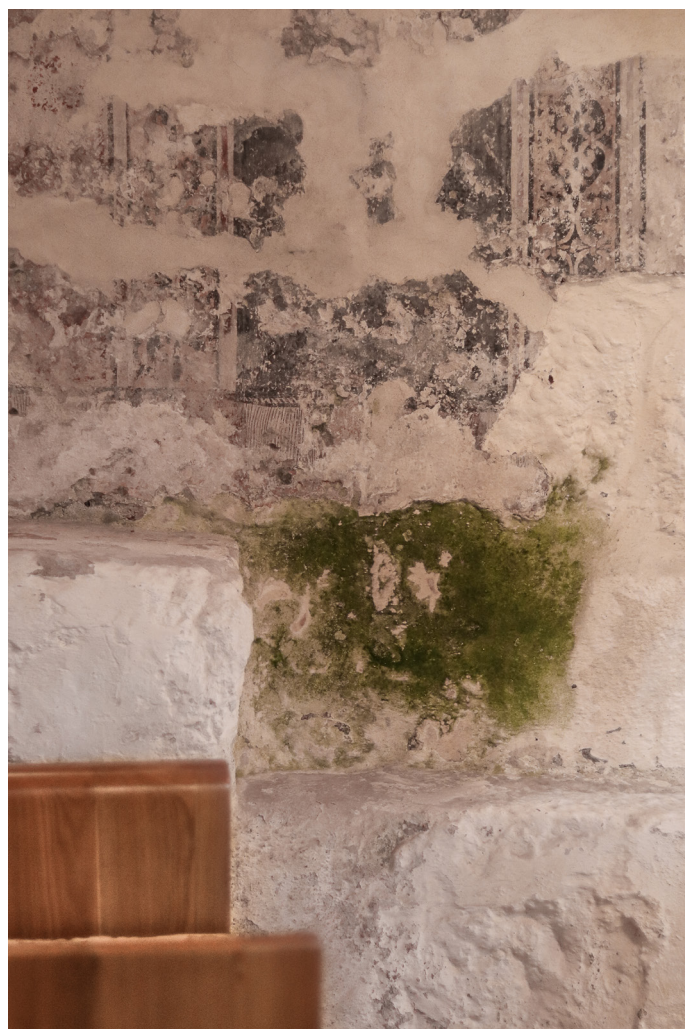
Posto isto, nem a igreja de São Mamede de Vila Verde é isenta de danos. Apesar do restauro e de alguns cuidados de manutenção entretanto, devido à sua implantação as águas que escorrem do topo da colina infiltram-se facilmente na cabeceira da igreja. Aqui verifica-se o surgimento de verdetes, inclusive próximo dos frescos da igreja. Já a sacristia tem o pavimento em madeira bastante danificado e apresenta riscos ao seu uso.

**053** *Piso de madeira da sacristia e parede com verdete na cabeceira da igreja*  
Fotografias da autora, 2025

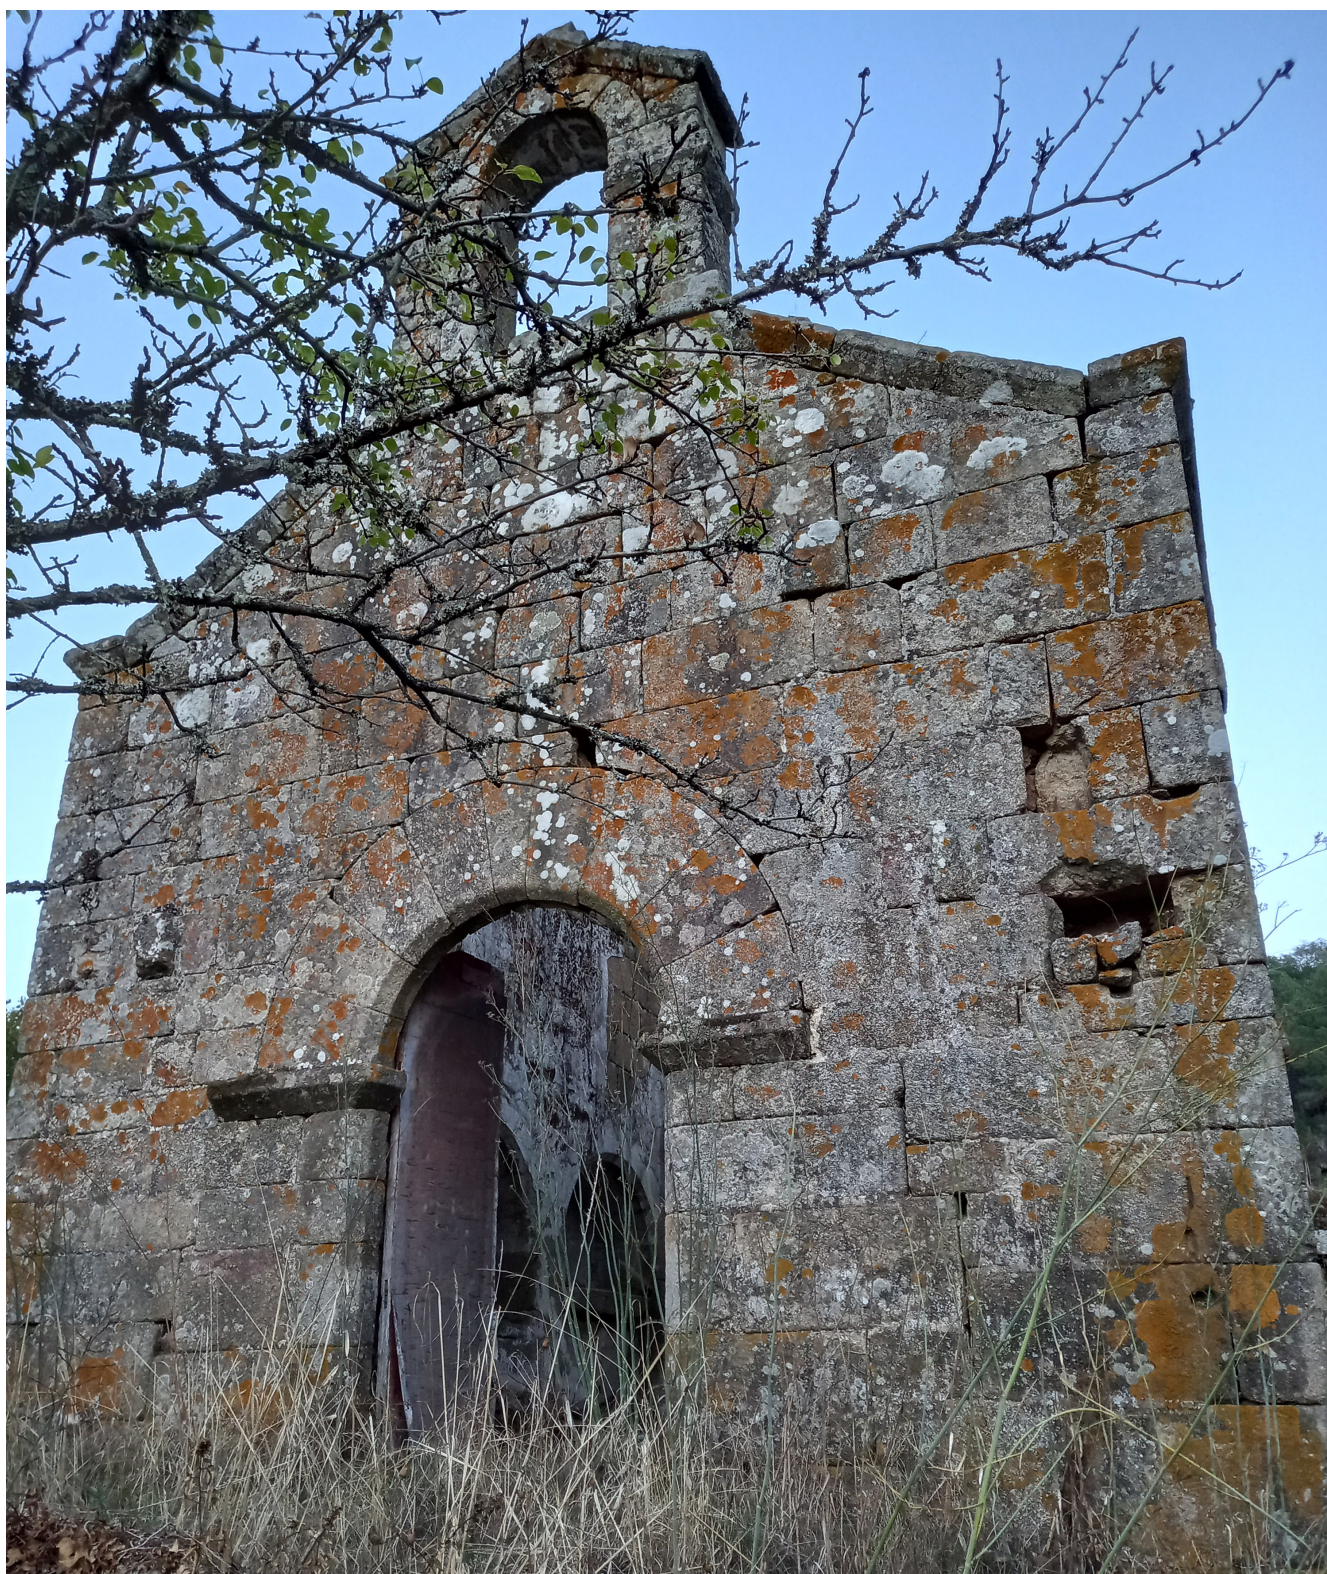
**057** *Entrada poente da Igreja de São Pedro da Ermida*  
Fotografia da autora, 2023
