# VI COLÓQUIO IBÉRICO DE GEOGRAFIA - ACTAS

**O FLUXO DE DETRITOS DE CAVEZ. UM EXEMPLO DE MOVIMENTO DE MASSA NA EVOLUÇÃO ACTUAL DAS VERTENTES.**

CARLOS V. M. BATEIRA  
LAURA M<sup>a</sup> SOARES  
Instituto de Geografia  
Universidade do Porto

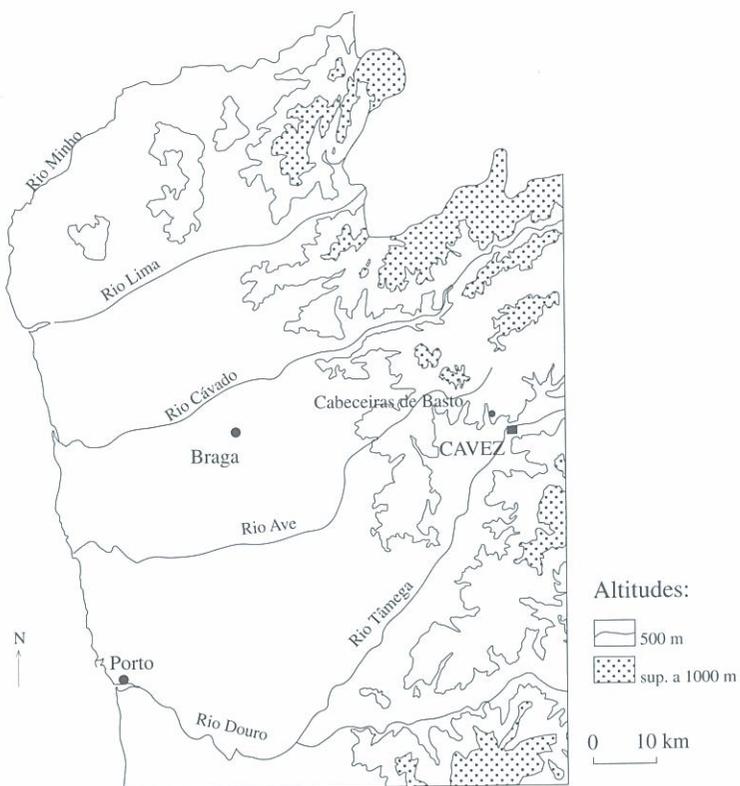
Fig. 1: Hipsometria do NW de Portugal.

No dia 27 de Dezembro de 1981, no lugar de Arosa (Cavez, Cabeceiras de Basto), ocorreu um fluxo de detritos do qual resultou a destruição de um café, de vários patamares agrícolas, a obstrução de uma estrada e a morte de quinze pessoas (fig. 1).

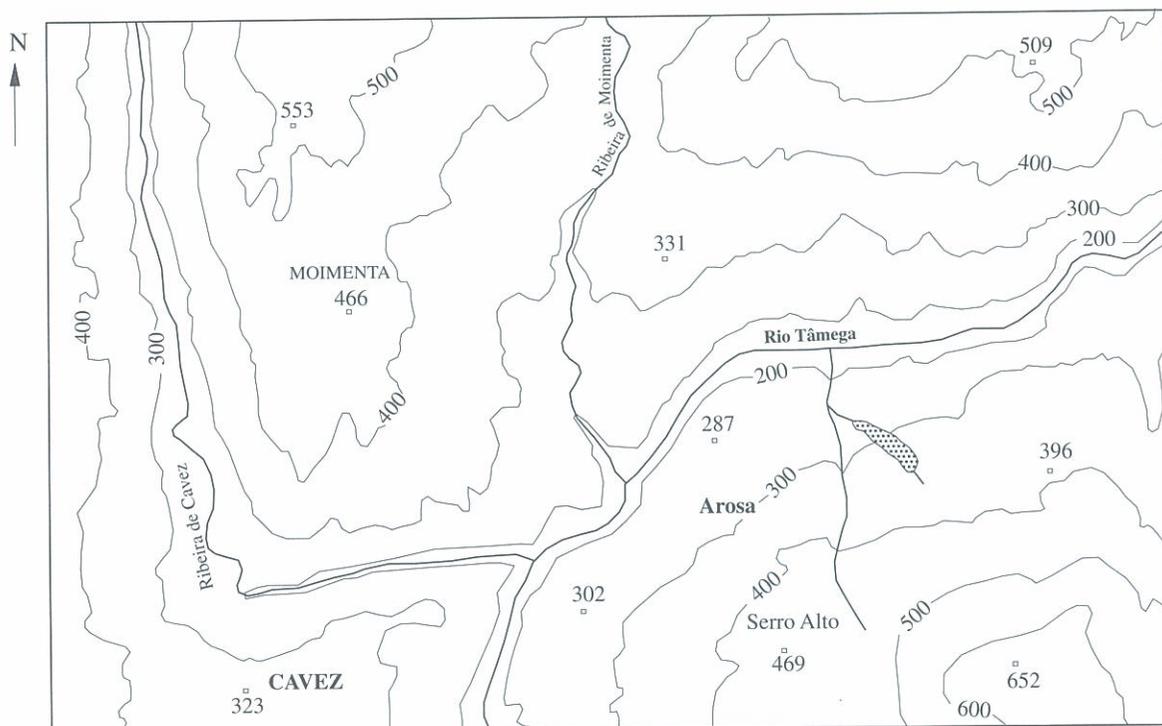
Fig. 2: Vale do Tâmega em Cavez (Arosa).  
O sombreado corresponde aproximadamente à área afectada pelo fluxo de detritos.

O fluxo de detritos ocorreu na margem esquerda do rio Tâmega ao longo de um barranco. Neste sector, o vale do Tâmega tem um encaixe superior a 500 metros e apresenta vertentes complexas onde se destacam várias roturas de declives e rechãs a diversas altitudes (figs. 2 e 5).

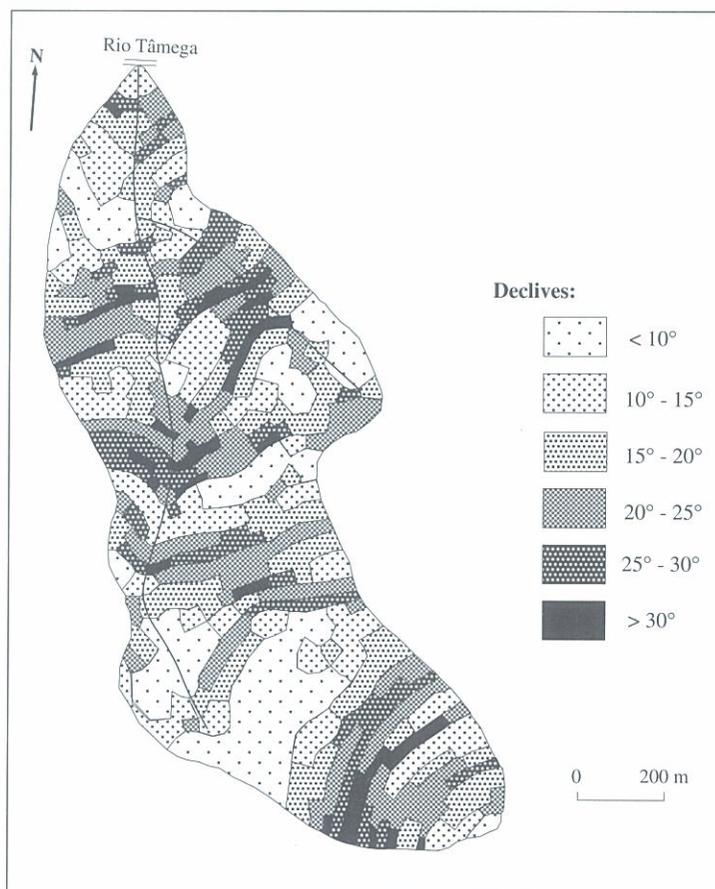
Fig. 3: Mapa de declives - Arosa (Cavez).

Os declives desta área são em geral fortes, dominando valores entre 15° e 25°, embora seja possível identificar alguns locais com declive superior a 25° (fig. 3). Ao longo do barranco onde ocorreu o fluxo de detritos os declives são muito variáveis, mas o sector onde se desencadeou o movimento apresenta valores próximos dos 34° (fig. 4).

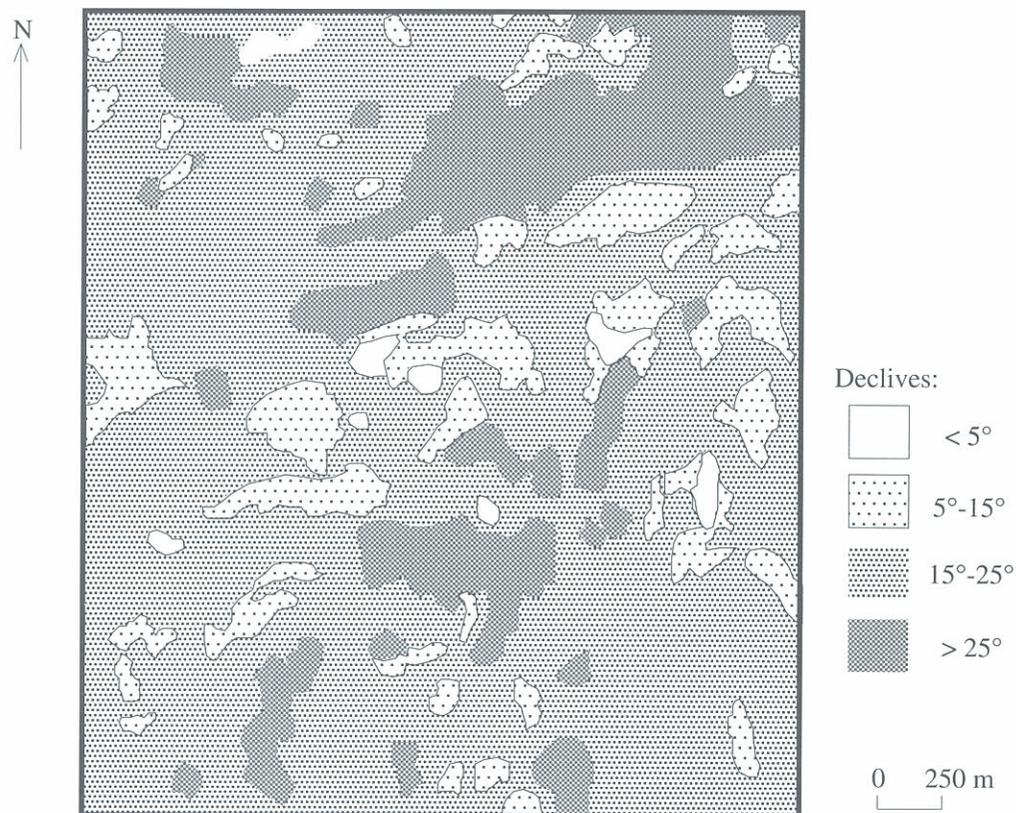
Fig. 4: Mapa de declives de Cavez.

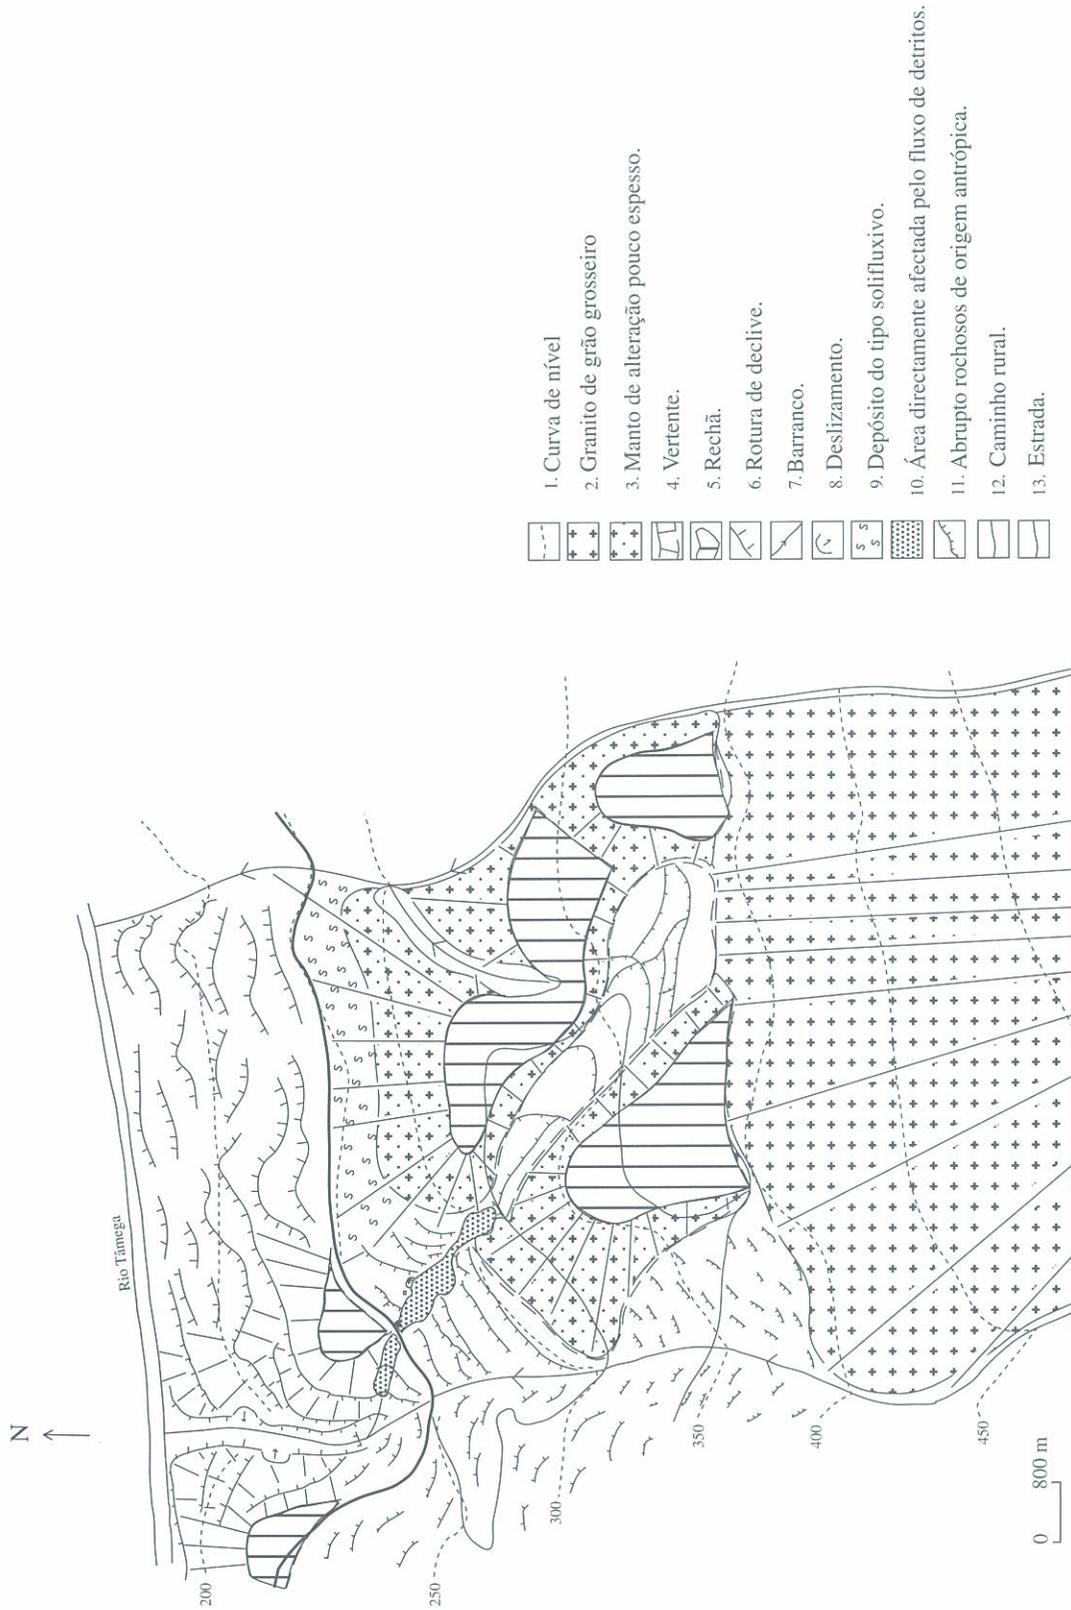
Fig. 5: Esboço geomorfológico da vertente sul do rio Tâmega, em Arosa (Cavez). O sombreado representa a área directamente afectada pelo fluxo de detritos.

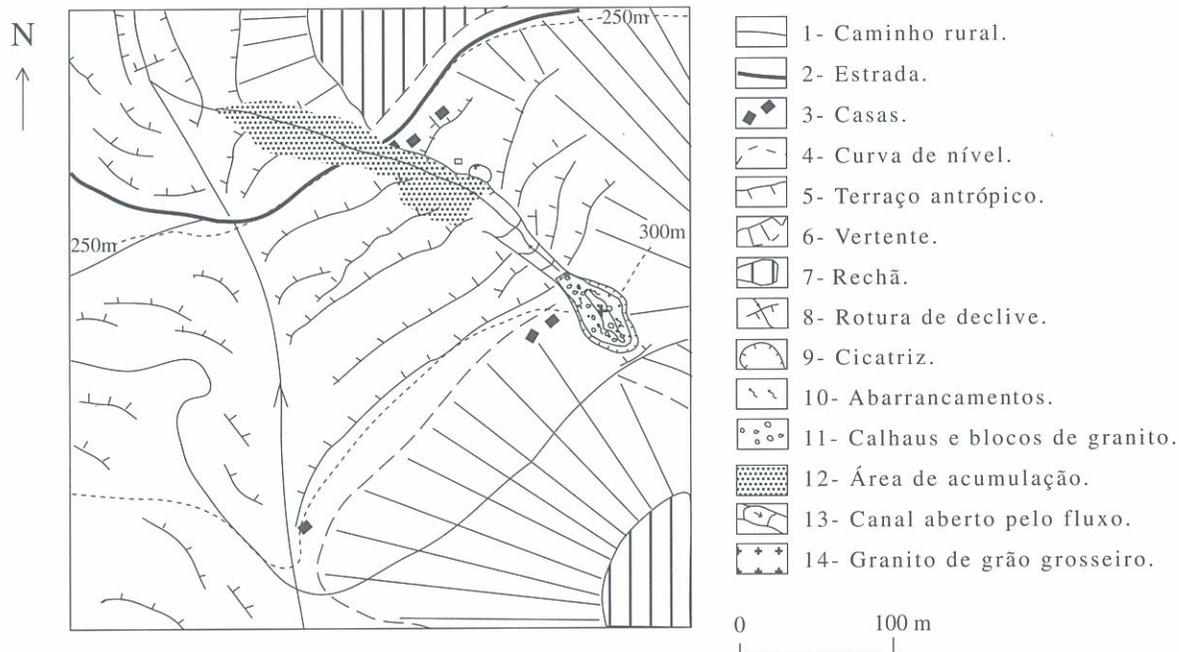
Fig.6: Esboço morfológico do fluxo de detritos de Arosa (Cavez).

O movimento de massa teve início na base de um talude artificial, situado a jusante de um caminho rural. A cicatriz resultante, com largura máxima de 17 metros e comprimento de 30 metros, tem forma oval e altura variando entre os 0,5 e os 2 metros (fig. 6).

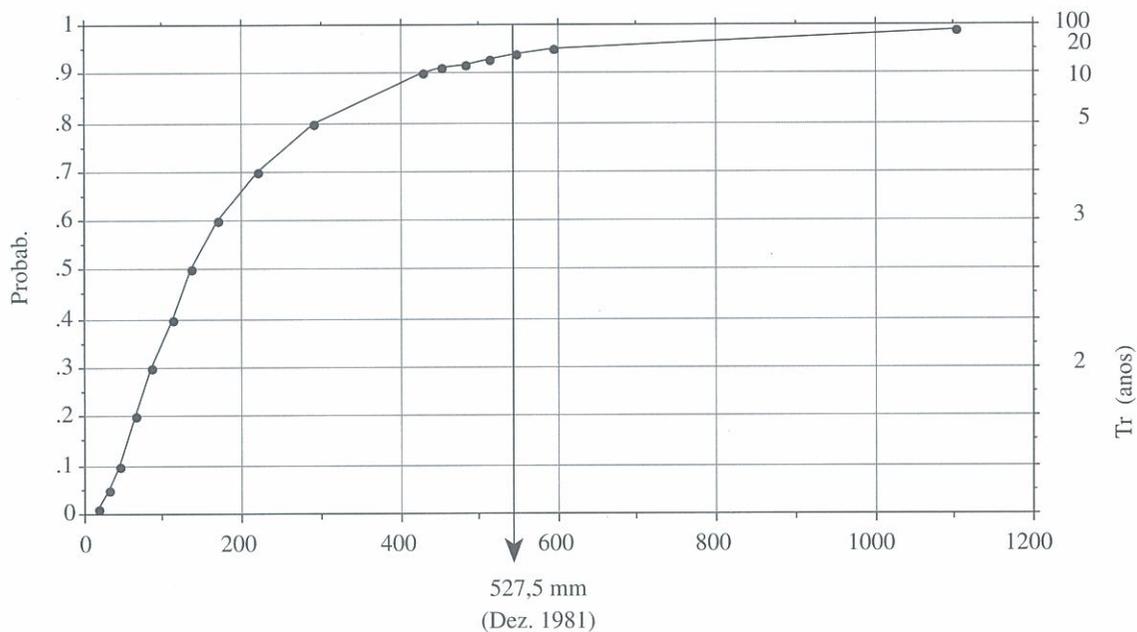
Fig. 7: Probabilidades de ocorrência e tempos de retorno para os valores de precipitação mensal em Cavez (posto udométrico de Cavez). Período: 1932/91.

Segundo testemunhos locais, no momento em que se desencadeou o fluxo não chovia. No entanto, nos dias anteriores, mais do que no próprio dia 27 de Dezembro, tinha chovido bastante. Com efeito, no mês de Dezembro de 1981, a precipitação atingiu um total de 527,5 mm, o que pode ser considerado um valor pouco habitual, já que apresenta um tempo de retorno de cerca de 15 anos. A análise da função de distribuição lognormal (que melhor ajustamento registou em relação aos valores empíricos mensais observados<sup>1</sup>) indica que a probabilidade de ocorrência de precipitação mensal superior a 527,5 mm é de 6%, para Cavez (fig. 7).

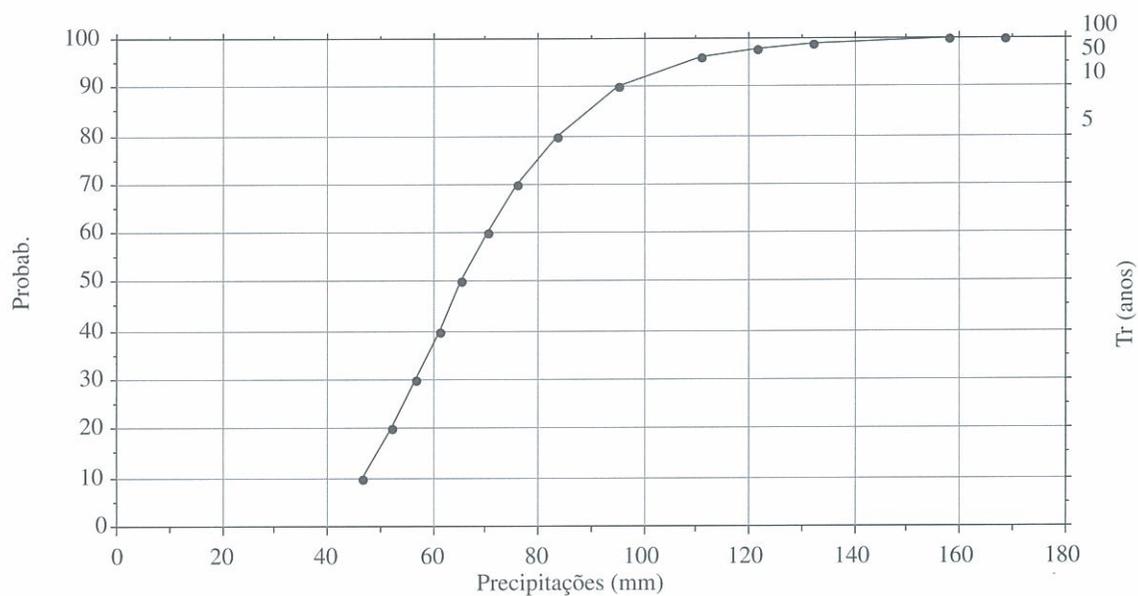
Precipitação de 27.12.81 - 44,3 mm

Fig. 8: Probabilidades de ocorrência e tempos de retorno para os valores de precipitação máxima diária no mês em Cavez (posto udométrico de Cavez). Período: 1932/91.

No dia 27 de Dezembro de 1981 a precipitação registada em Cavez foi de 44,3 mm. Com base no estudo da função de distribuição de Gumbel<sup>2</sup>, este valor corresponde a um tempo de retorno de um ano, sendo de 90% a probabilidade de ocorrerem quantidades de precipitação superiores (fig. 8).

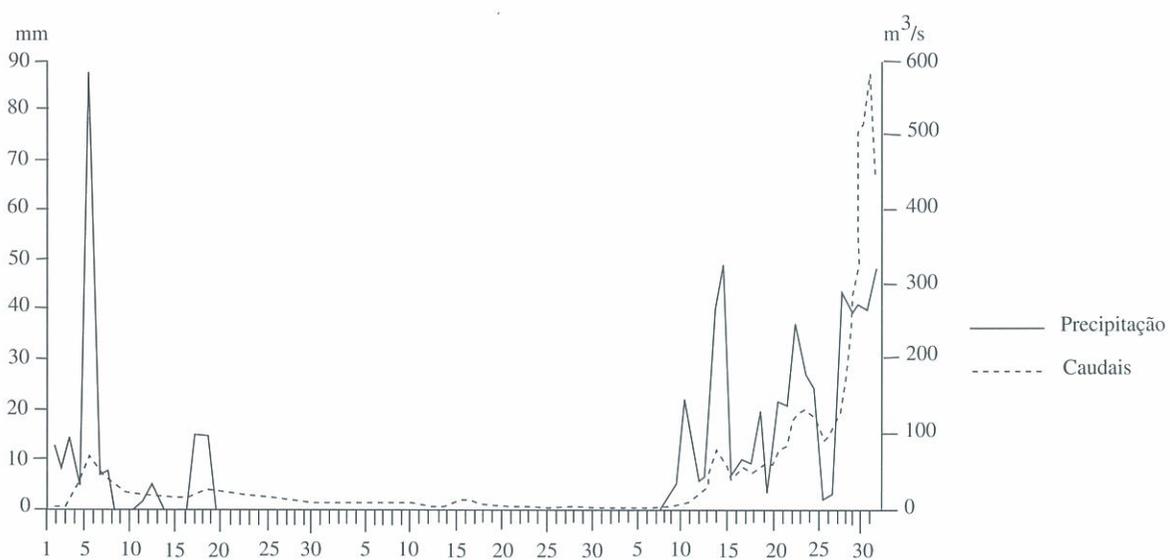
Fig. 9 - Precipitações (posto udométrico de Cavez) e caudais diários da ribeira de Cavez nos meses de Outubro, Novembro e Dezembro de 1981.

A ideia de que o fluxo de detritos ocorreu num período de precipitações muito intensas é dado quer pelos testemunhos no local, quer pela imprensa diária. No entanto, uma leitura mais cuidada da precipitação diária, revela que o valor referido (44,3 mm) é muito frequente nesta região, sendo que, para a função de distribuição de Gumbel, apresenta um tempo de retorno próximo de um ano. Por outro lado, se analisarmos as precipitações diárias ocorridas em Outubro, Novembro e Dezembro de 1981, verificamos que no dia 5 de Outubro tinha-se registado, em Cavez, 88 mm. Igualmente, em Dezembro tinham-se registado valores semelhantes ao do dia 27: no dia 13, 36.9 mm; no dia 14, 49.5 mm; no dia 22, 37.3 mm; no dia 29, 41.1 mm; no dia 30, 39.3 mm e no dia 31, 49.5 mm (fig. 9).

Esta análise dos valores da precipitação e dos caudais, embora em termos relativos, revela que os picos de cheia não são muito significativos, se forem precedidos de períodos secos (fig. 9). É o que ocorreu para o dia 5 de Outubro em que as precipitações atingiram os 88 mm e o caudal foi de 73.1 m<sup>3</sup>/s. O mesmo ocorreu nos dias 13 e 14 de Dezembro, que registaram precipitações de 36.9 e 49.5 mm e os caudais medidos foram de 73.9 e 58.8, respectivamente. Verifica-se, assim, que não há uma relação directa entre os valores da precipitação e dos caudais, pelo menos até ao dia 28 de Dezembro. Parece, portanto, que domina a infiltração e que grande parte da água infiltrada é retida preenchendo o déficite de humidade no solo, assim como, a capacidade de libertação da água do solo é progressiva. Nestes períodos parece dominar largamente o fluxo interno ao nível das vertentes.

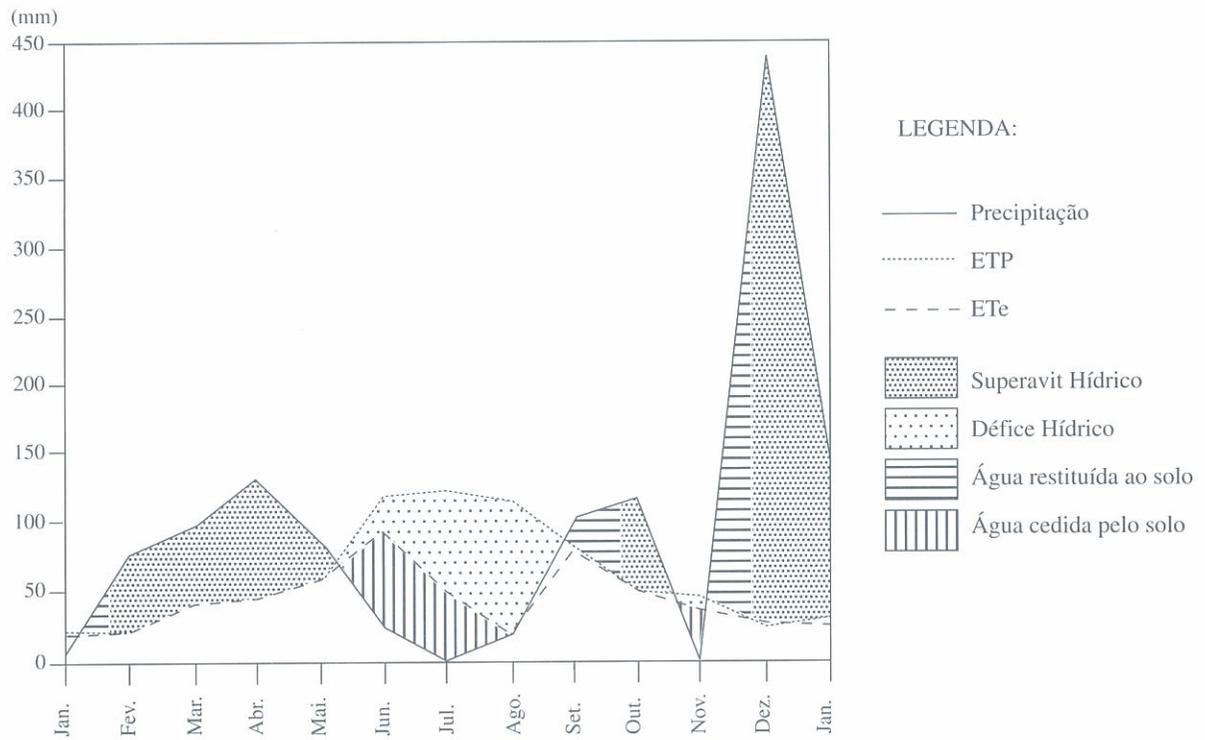
Fig. 10 - Balanço hídrico sequencial mensal de Cavez - 1981 (elaborado com base nas temperaturas da estação meteorológica de Braga).

Embora o mês de Novembro constitua um mês em que o solo cede água no sentido de repôr o déficit hídrico, o mês de Dezembro é um mês em que, rapidamente, se reconstituem as reservas no solo. Com efeito, da análise do balanço hídrico para os valores diários, verifica-se que a partir do dia 13 já se tinha esgotado a capacidade de armazenamento de água no solo (fig. 10).

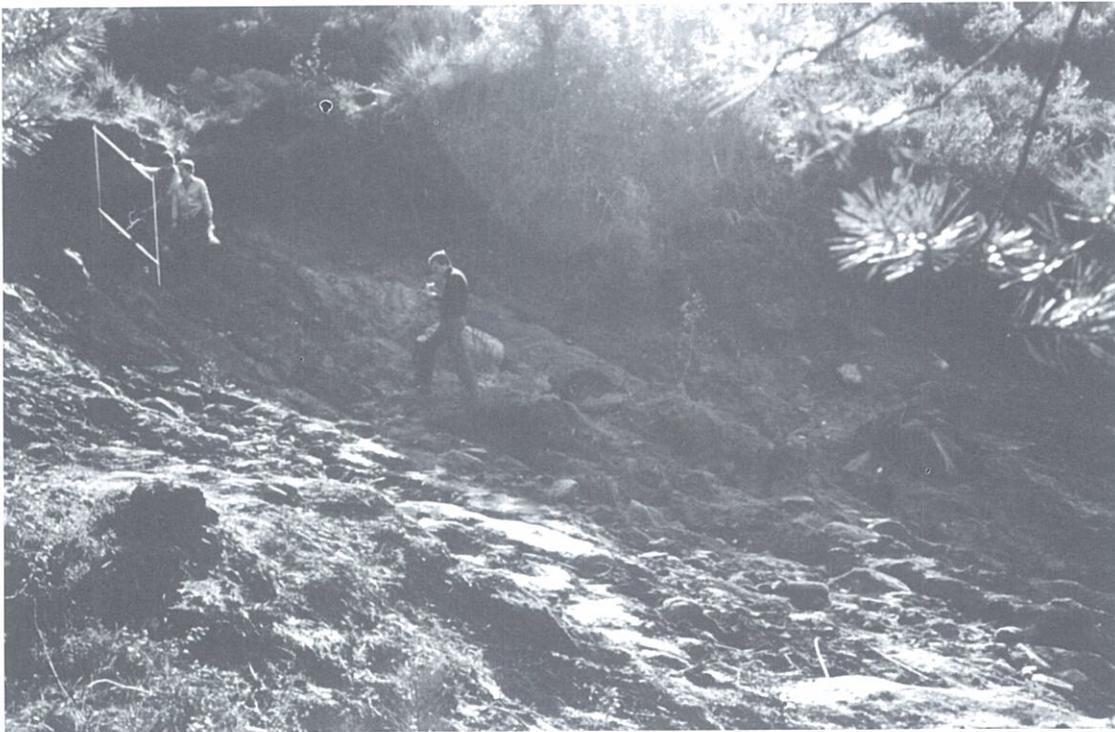
A área onde ocorreu o fluxo de detritos é constituída, do ponto de vista litológico, por granito de grão médio a grosseiro de duas micas. O manto de alteração apresenta uma espessura de 2 metros junto à cicatriz do fluxo de detritos, mas na base da vertente atinge os 4 metros, tendo servido de suporte à formação de um solo agrícola com cerca de 30 cm de profundidade. Ao longo do talude da estrada que liga Celorico a Mondim de Basto é possível observar que, sob o solo agrícola, o manto de alteração foi afectado por movimentos de massa do tipo solifluxivo. Junto à estrada é possível observar que os materiais afectados por estes movimentos atingem uma espessura aproximada de 2 metros. Por outro lado, o granito bem conservado encontra-se a pouca profundidade, aflorando ao longo da cicatriz do fluxo, funcionando como plano de deslizamento (fot. 1).

Fot. 1 - Cicatriz do fluxo de detritos de Cavez

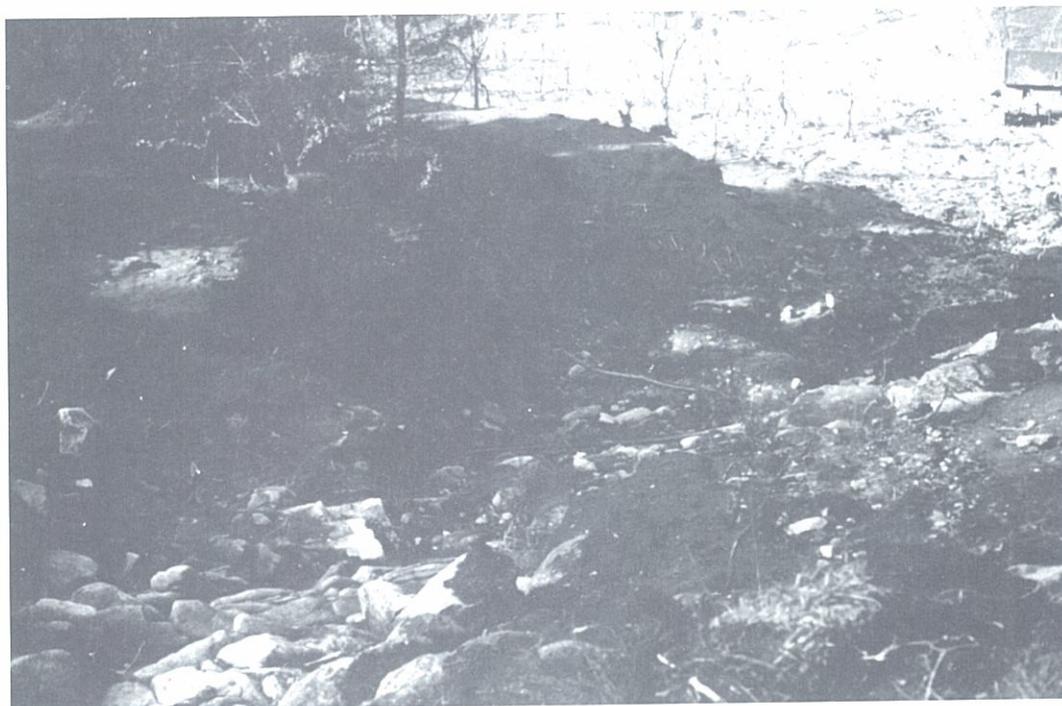
Entre a cicatriz e o local de acumulação formou-se um canal, aberto pelo movimento dos materiais, a expensas dos patamares agrícolas. Este canal corresponde ao traçado do barranco cuja drenagem tinha sido desviada para poços artificiais, no sentido de permitir a rega na estação seca. Como referimos, alguns destes poços foram destruídos pelo fluxo (fot. 2 e 3).

Fot. 2 – Canal aberto pelo movimento dos detritos.  
Patamares agrícolas destruídos pelo fluxo de detritos.

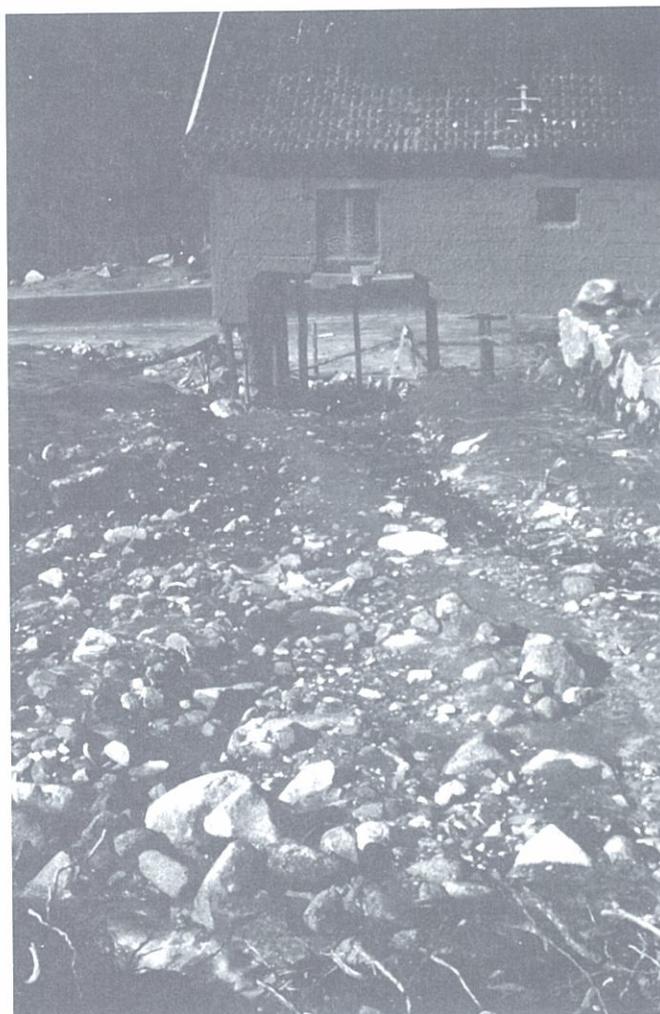
Fot. 3 – A casa testemunha a energia adquirida pela deslocação dos materiais.

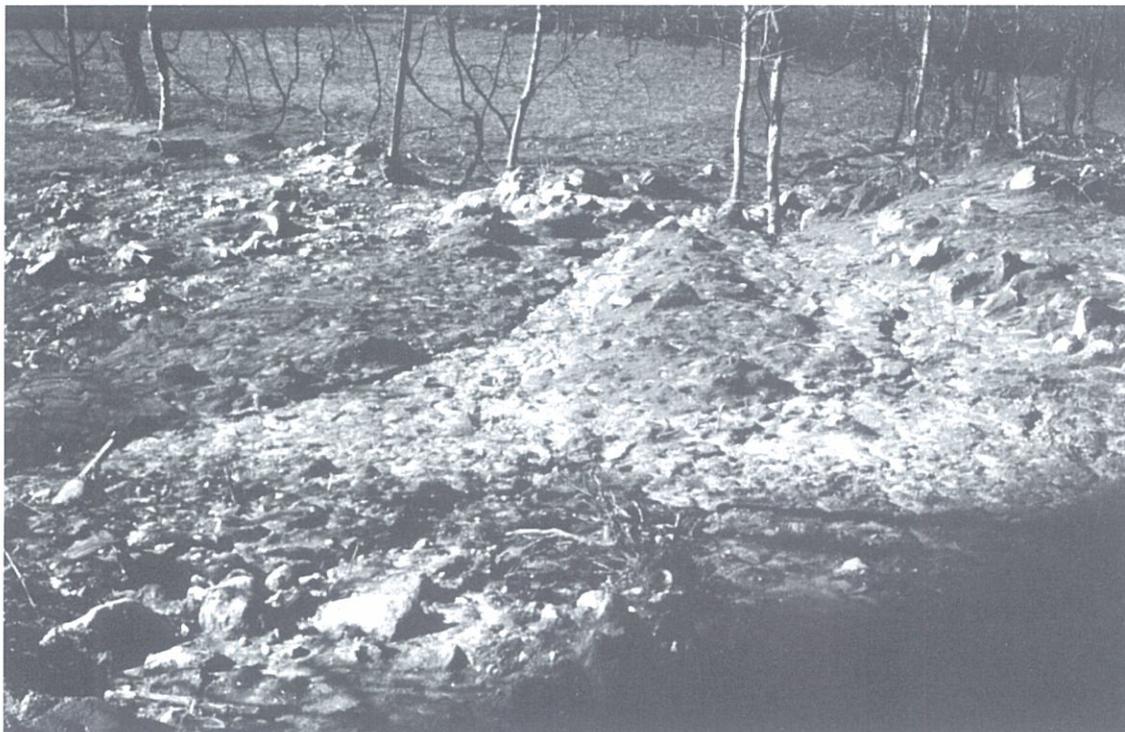
No sector de acumulação os materiais adquiriram um aspecto de derrame, com disposição caótica de elementos grosseiros e finos. Estes serviram de elemento viscoso, ajudando à deslocação dos materiais grosseiros para além da estrada (fot. 4).

Fot. 4 – Aspecto dos materiais depositados nos campos agrícolas a jusante da estrada.
