**Dissertação de Mestrado**

***Riscos Cidades e Ordenamento do Território***

**Cheias e inundações no território da cidade de Ovar: áreas susceptíveis, estudos de caso e ordenamento do território.**

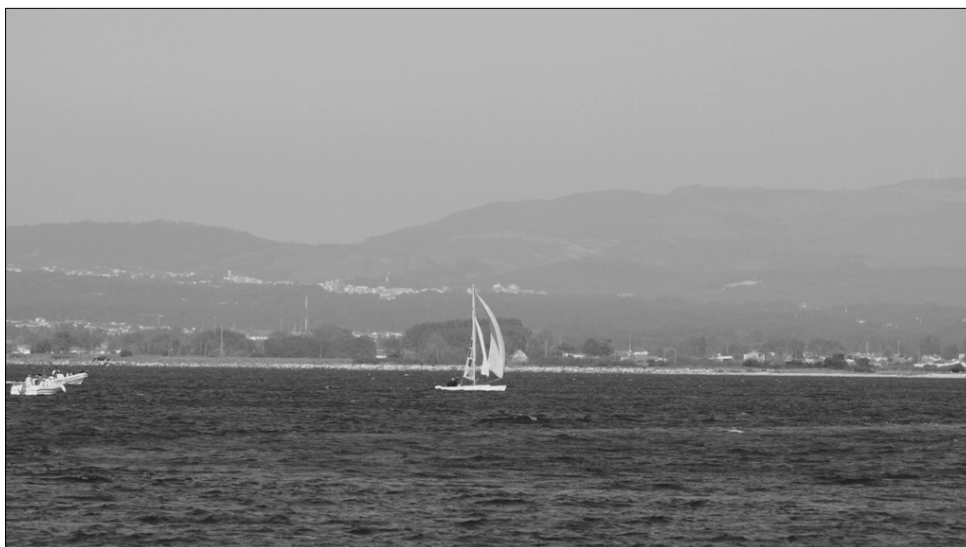
Os flancos ocidentais destas colinas costeiras apresentam, por vezes, amplas reentrâncias topográficas, os chamados “golfos *topográficos*” segundo Ferreira (1978), é nestes locais onde se desenvolvem povoações importantes como Lourosa, Lamas, Santa Maria da Feira, Sanfins e Mosteirô. Estes golfos rompem a continuidade de algumas escarpas ocidentais do relevo marginal e definem amplas bacias de recepção alargadas no interior do relevo, facto que ilustra a capacidade que a erosão fluvial teve para penetrar na frente destas elevações marginais (Gomes, 2008).

**Figura 15- Vista das colinas costeiras a partir das margens da Ria de Aveiro, 2011.**

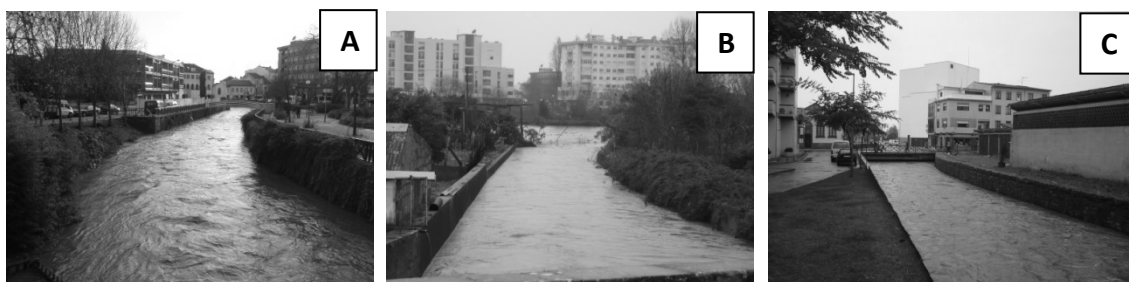
Figura 27 – Alguns dos constrangimentos presentes no leito do Rio Cáster e Ribeira da Graça (2010)

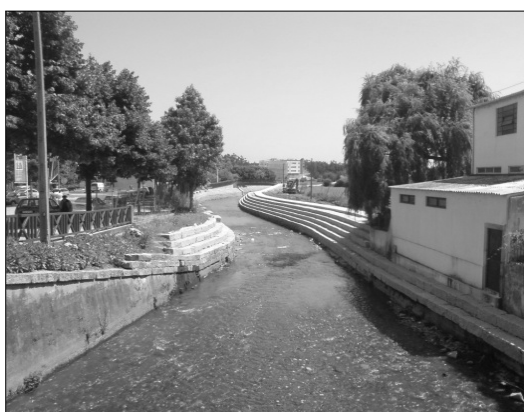
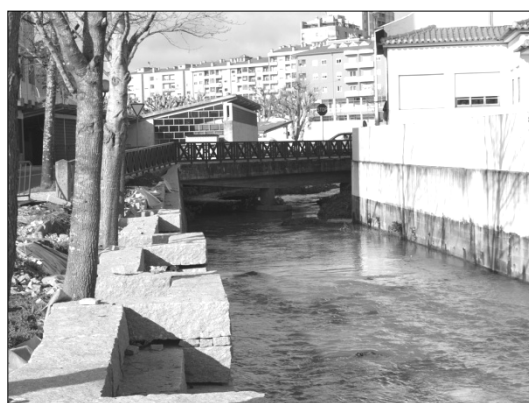
Por seu turno, o seu leito menor do rio Cáster, corresponde ao leito do rio propriamente dito ou seja o seu canal de escoamento habitual. A sua largura ronda os 8 metros, com margens bem definidas e estabilizadas. Esta largura, mantém-se constante até bem perto da sua foz, no canal da laguna, com excepção da área central cidade na confluência com a ribeira da Graça onde a atinge os 12 metros de largura. De uma forma geral o leito menor do rio Cáster, apresenta-se encaixado e rigidamente delimitado, na sequencia das diversas obras de regularização e estabilização das suas margens realizadas ao longo do tempo, quer para aproveitamentos hídricos (açudes e levadas), quer para protecção dos campos agrícolas e do edificado susceptível às cheias do rio Cáster, (Figura 28).

**Figura 28 – Alguns dos constrangimentos presentes no leito do Rio Cáster e Ribeira da Graça (2010)**

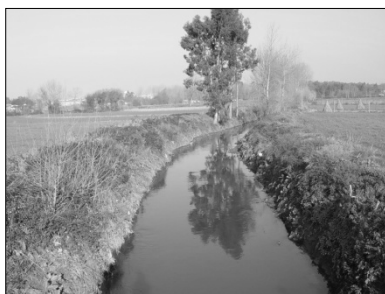
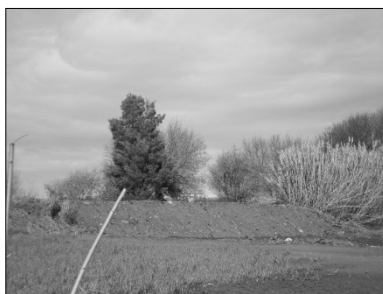
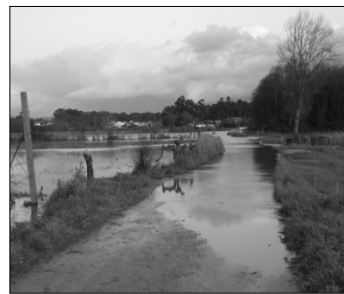
A transposição das margens por parte do rio Cáster ocorre, pontualmente, aquando das cheias mais intensas, com incidência nas áreas localizadas na confluência da Ribeiras de S. João e da Graça com o Rio Cáster. Bem como ao longo do troço localizado entre a ETAR municipal e o Cais da Ribeira, regularizado com recurso a taludes de forma a proteger o edificado existente ao longo via de ligação do centro da urbe ao Cais da Ribeira (Figura 29). Parte deste talude localizado na margem nascente é destruído pelo caudal do rio aquando das cheias mais intensas inundando as terras de cultivo aí localizadas.

**Figura 29– Vista de leito do rio Cáster e do respectivo talude na área da Ribeira (2010)**

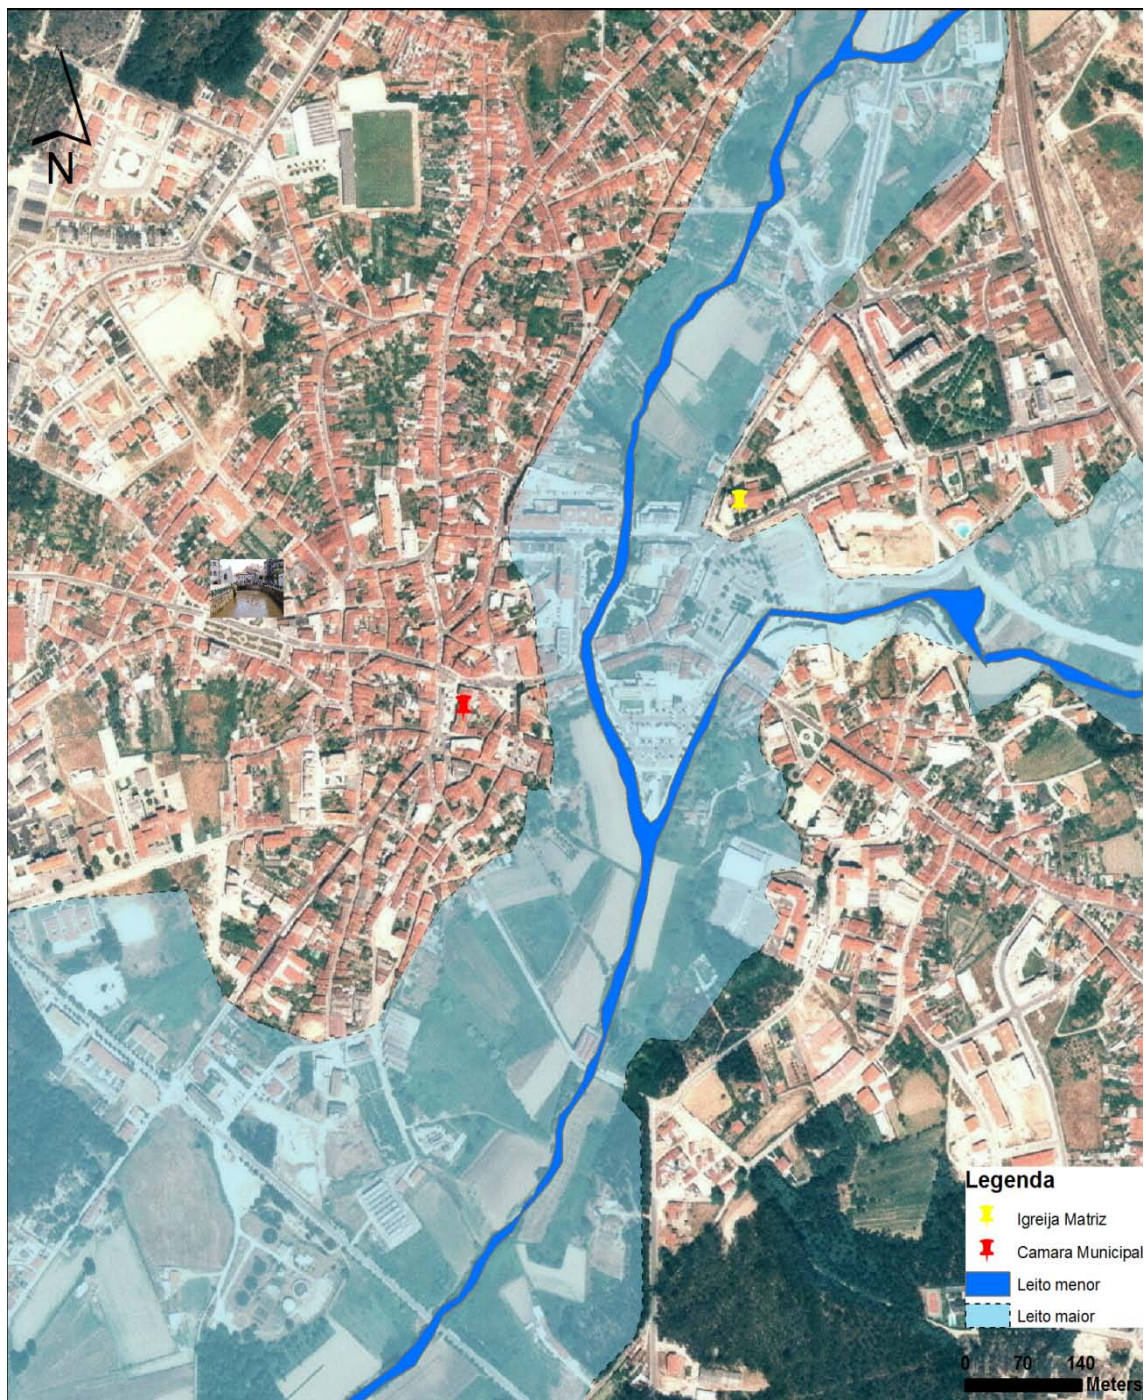
Figura 30- Vale fluvial Rio Cáster na área de Ovar.

Assim, o leito maior apresenta uma dimensão relativamente uniforme na ordem dos 200 metros (figura 30). Sendo que a partir da área de confluência da ribeira da Graça sofre um aumento progressivo ate atingir o canal de Ovar da laguna de Aveiro (Figura 26 e 27).

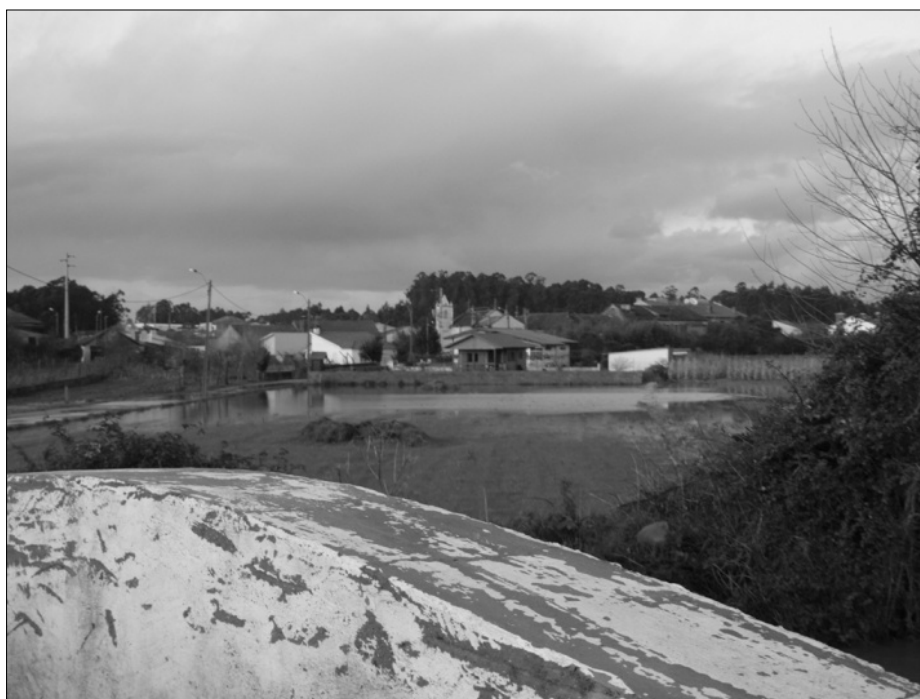
No sector localizado a sul do centro da cidade, o edificado apresenta características em tudo semelhantes às anteriormente referidas, estendendo-se de forma perpendicular ao longo da via de acesso ao Cais da Ribeira. Sendo que nesta área os limites do leito menor do Rio Cáster encontram-se á uma cota mais baixa obrigando a construção de taludes de forma a proteger o edificado e os terrenos de cultivo das cheias anuais.

**Figura 45 – Vista das traseiras dos quarteirões a sul do centro urbano na Ribeira de Ovar (Dezembro 2009).**

Não foram também registados danos significativos no edificado localizado na área da Ribeira fruto da existência dos taludes de protecção, que como é habitual em épocas de cheias mais intensas apenas foi destruído o talude localizado na margem nascente conduzindo parte do caudal, ate aos canais da laguna.

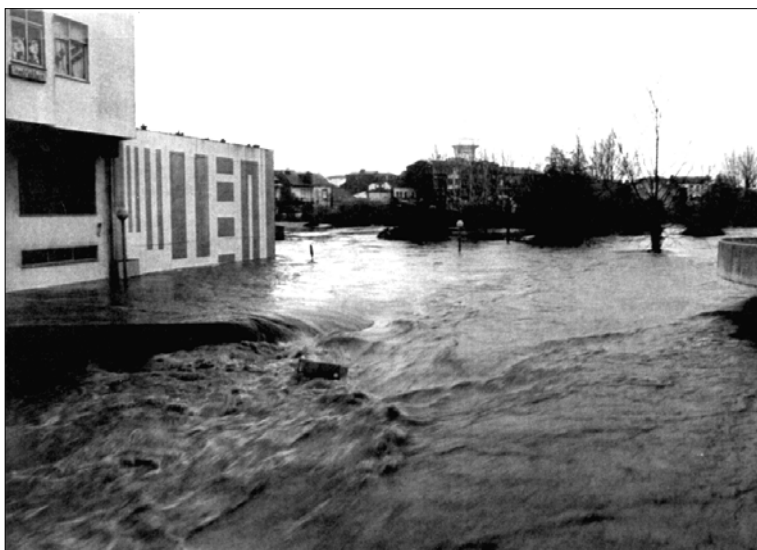
Figura 53 – Vista do acesso às garagens de um Bloco habitacional da Rua Ferreira de Castro no dia 21 de Março de 2001. (Arquivo do autor)

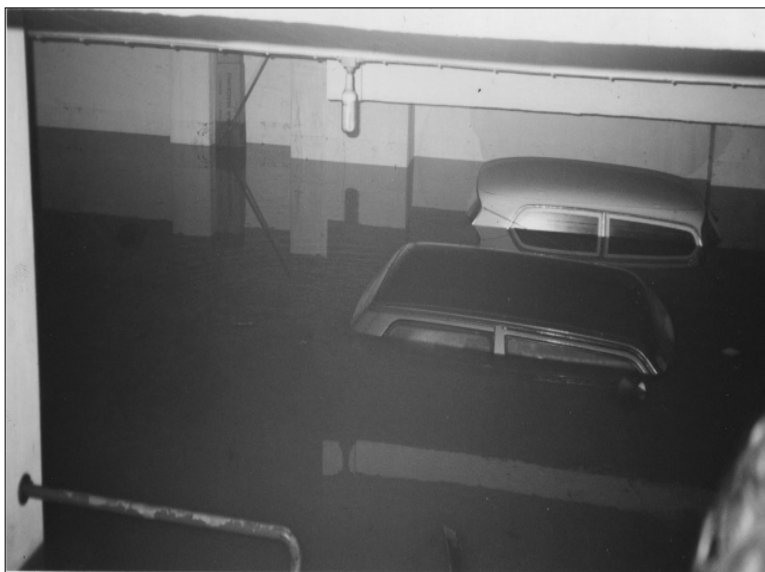
Figura 54– Vista do interior da garagem de um Bloco habitacional da Rua Ferreira de Castro no dia 21 de Março de 2001. (Alexandre Peralta)

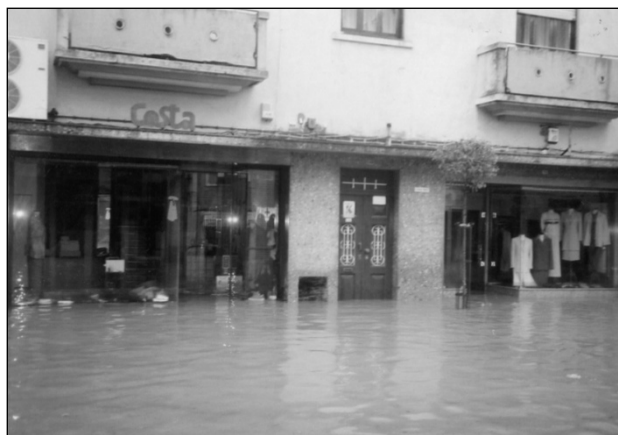
Fruto das características do centro urbano, a maioria dos danos registados, reportam-se aos estabelecimentos comerciais localizados na Rua Elias Garcia (Figura 55). Nesta rua, a inundação atingiu cerca de 30 cm, afectando na sua maioria estabelecimentos da área do pronto-a-vestir (figura 56), causando prejuízos na sua maioria não cobertos pelo seguro na ordem dos 100 mil euros (informação oral dos proprietários).

**Figura 56 – Vista da zona comercial da Rua Elias Garcia no dia 21 de Março de 2001 (Foto José Costa)**

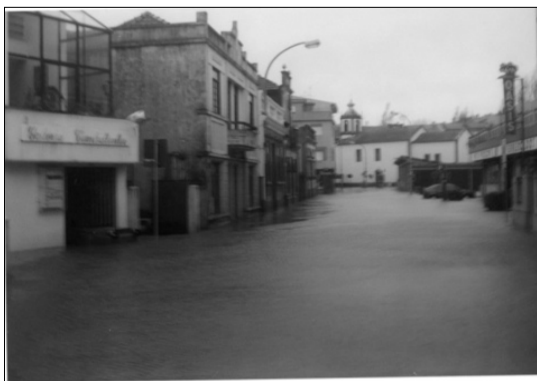
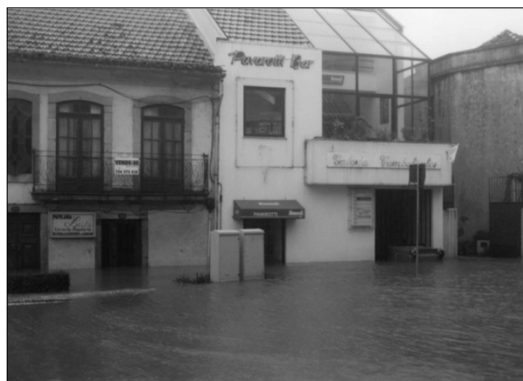
Na área já próxima da Capela da Senhora da Graça, a cheia inundou por completo uma galeria comercial (figura 57 localizada a uma cota inferior á da via e cujas traseiras se localizam próximo da margem nascente do rio, provocando a danos avaliados em 5 mil euros, neste caso cobertos pelo seguro (informação oral do proprietário).

**Figura 57 – Vista da zona comercial da envolvente á Capela da S. da Graça no dia 21 de Março de 2001 ( Foto de José Costa)**

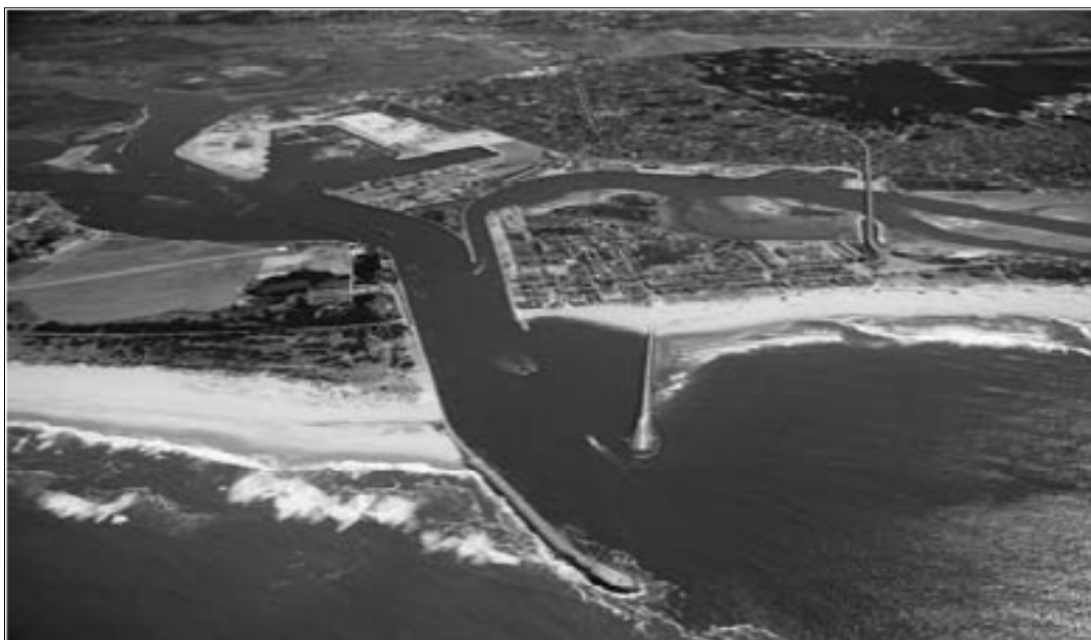
Figura 60– Fotografia aérea da embocadura da Ria de Aveiro e zona envolvente em 2002 (Biblioteca da U.A.)

O canal artificial que constitui a barra de Aveiro, foi construído em 1808, tendo sido reforçado ao longo dos anos, em consequência das intensas tempestades que o oceano atlântico brinda esta área do território. A partir de 1936 e até a actualidade tem sofrido alterações profundas de forma a reforçar a sua protecção face as referidas tempestades, através da construção de molhes de protecção tanto a sul como a norte (Figura 60,61 e 62).

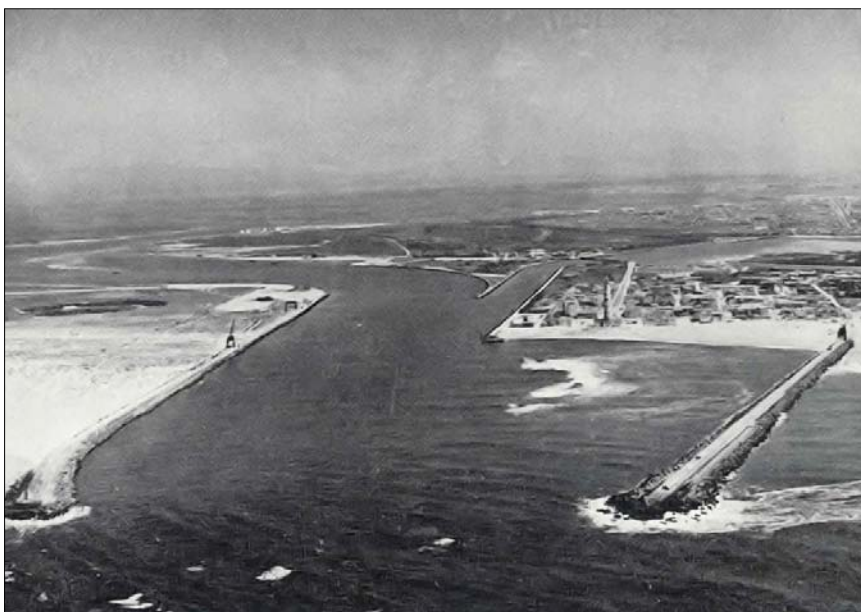
Figura 61 – Construção dos molhes da barra 1936 (Biblioteca Municipal de Ovar)

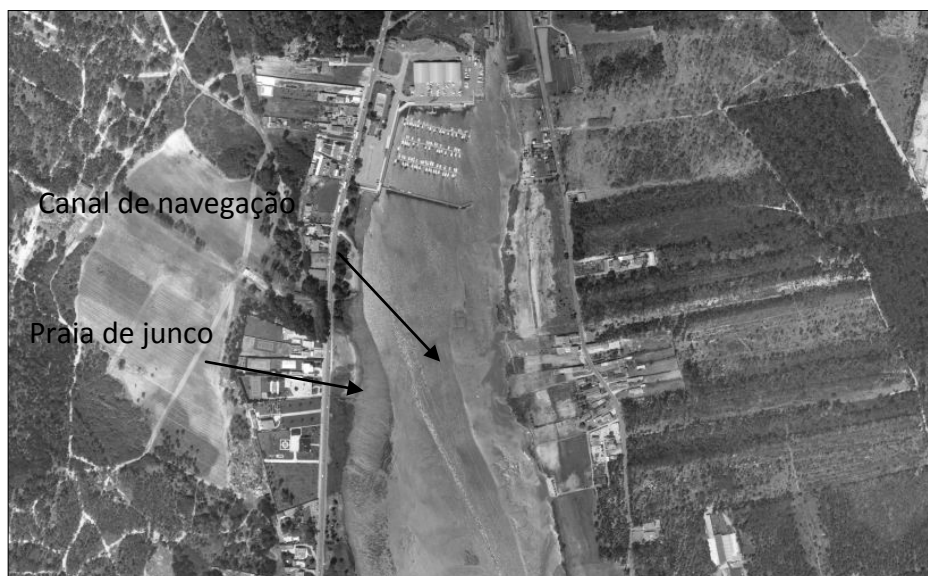
Figura 65 – Vista aérea da área terminal do canal de Ovar, Marina do Carregal, baixa mar, onde é possível observar os canais de navegação e amplitude da maré. (Bing maps 2011)

Este aumento das amplitudes de maré na Ria fez com que extensas zonas de antigas praias de junco, sobretudo na margem Nascente do canal de Ovar, ficassem presentemente demasiado tempo submersas, o que tem conduzido a uma progressiva degradação do juncal nessas áreas (Figura 65). De facto, observa-se nestas zonas que a comunidade de junco se apresenta em manchas descontínuas e muito esparsas, tendo o junco um crescimento atrofiado e sintomas de apodrecimento (Marinheiro, 2008).

No Carregal (Figura 64 A), localizado no extremo norte do canal de Ovar, estima-se que as dragagens efectuadas no final da década de 1990, aumentaram a amplitude de maré, traduzindo-se numa variação de cerca de 18 cm em baixa-mar e 10 cm em preia-mar (Marinheiro, 2008). Deste modo, a cota máxima de preia-mar atingida é de aproximadamente 2,9 m em relação ao zero hidrográfico, a que corresponde uma cota topográfica de 4,9 m (Marinheiro, 2008).

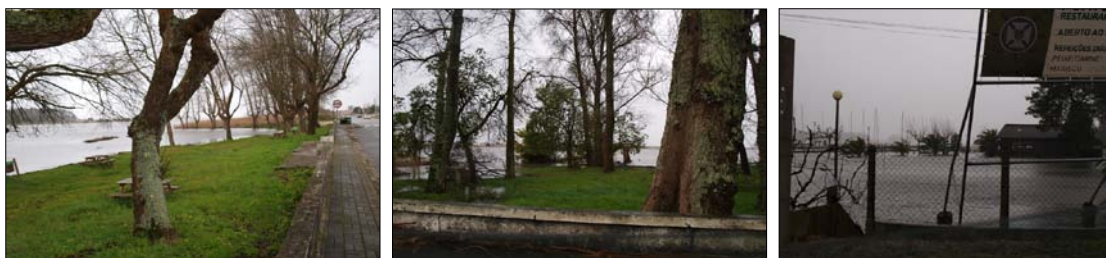
Esta funciona como barreira de protecção dos terrenos localizados a poente face às marés mais altas da laguna. Como ficou patente na maré viva de Fevereiro de 2010, que resultou na inundação dos equipamentos localizados a nascente da referida via a uma cota mais baixa, até ao nível da via como pode ser observado na imagem seguinte (Figura 73) registada na marina do Carregal, já em início de baixa-mar, bem como nas imagens relativas a praia Fluvial do Areinho.

Figura 73 – Marés vivas na margem poente do canal de Ovar (Fevereiro 2010)

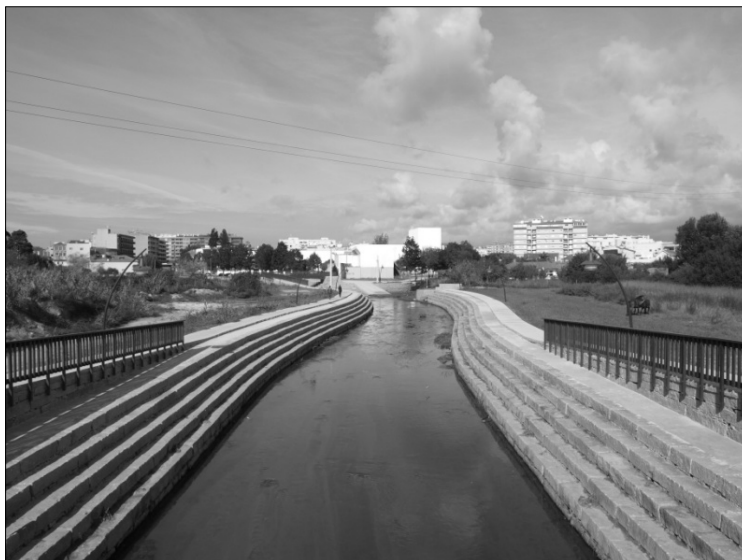
Figura 74 – Vista parcial das obras de regularização das margens do Rio Cáster na envolvente a Rua Elias Garcia, Maio 2010.

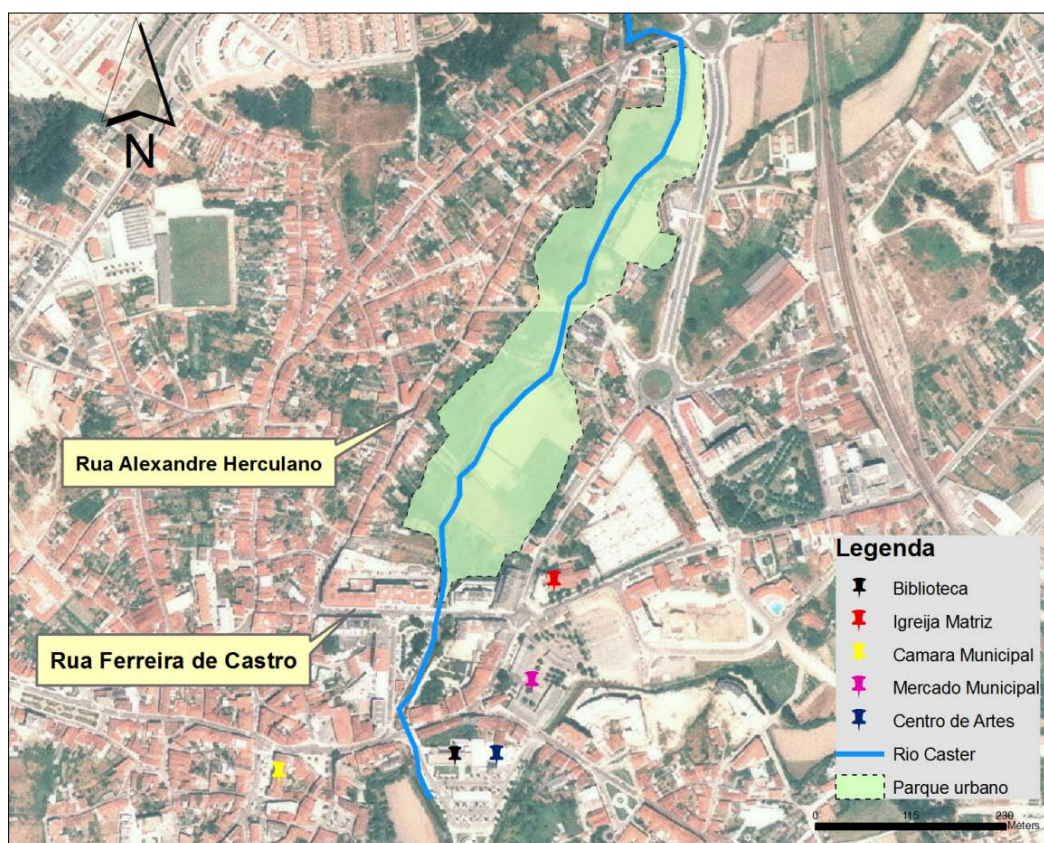
Figura 75 – Enquadramento geográfico do Parque urbano de Ovar, (ortofotos 2005)

Bem como as do Parque urbano da cidade, que abrange uma área de 7,5 hectares do leito maior do rio Cáster (figura 75), localizada a montante da área central da cidade, nas traseiras, da Rua Ferreira de Castro, e que se estende paralelo ao edificado da Rua Alexandre Herculano, até ao cruzamento da mesma com a Rua Dr. José Falcão (Pardal, 2009). Esta requalificação, para além de criar um corredor ecológico e potenciar a vivência urbana, vai permitir a regularização e consolidação de uma forma sustentada quer, do leito menor, quer de algumas áreas do leito maior do rio Cáster, protegendo algum do edificado das cheias (Pardal, 2009).

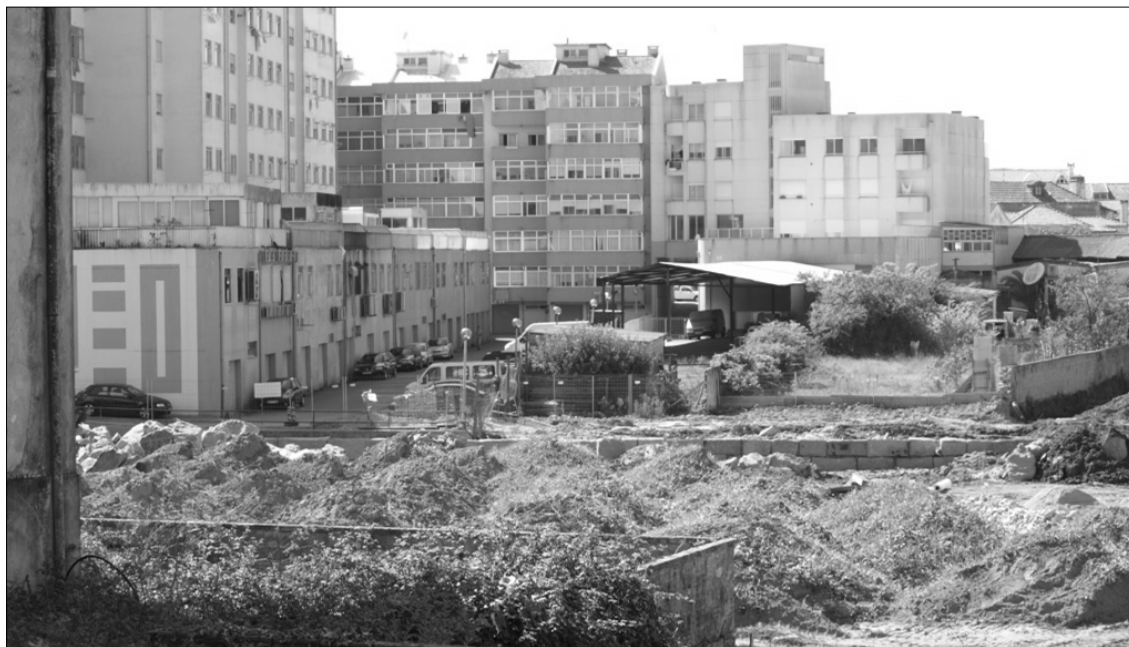
**Figura 76 – Vista da estrutura de protecção da margem poente do Rio Cáster, Setembro 2011**

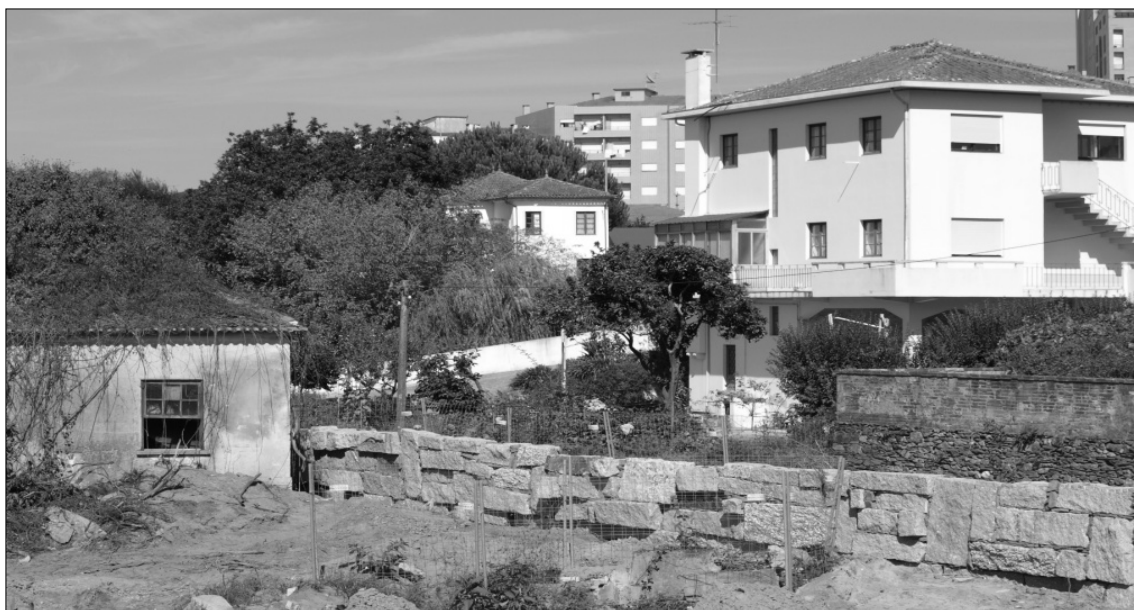
**Figura 77 – Vista da estrutura de protecção do edificado interior da margem nascente do Rio Cáster (2011).**
