# Mestrado Integrado em Engenharia Química

Estudo da Formação e Controlo do Fenómeno Eflorescência

## Tese de Mestrado

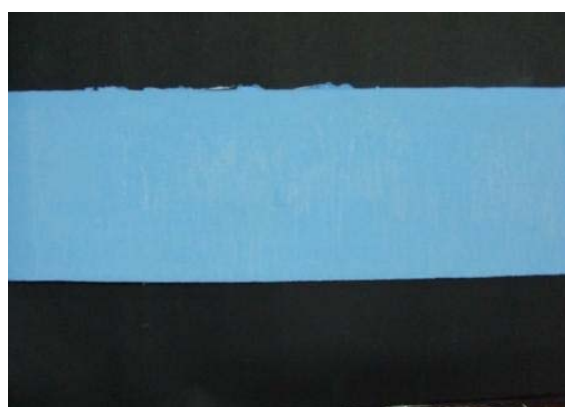
(a)

De seguida são mostradas duas fotografias das placas de fibrocimento, com o melhor e o pior comportamento. As restantes fotografias das outras tintas experimentais encontram-se no Anexo 2.

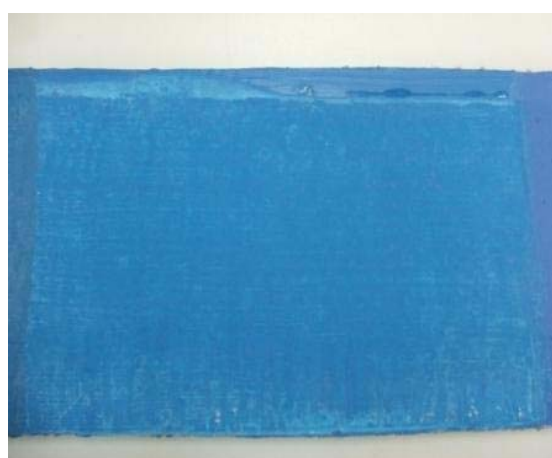
Figura 4 – Fotografia das placas após ensaio 72 h na câmara de condensação: (a) da tinta para exterior do fabricante A; (b) da tinta para exterior do fabricante B.

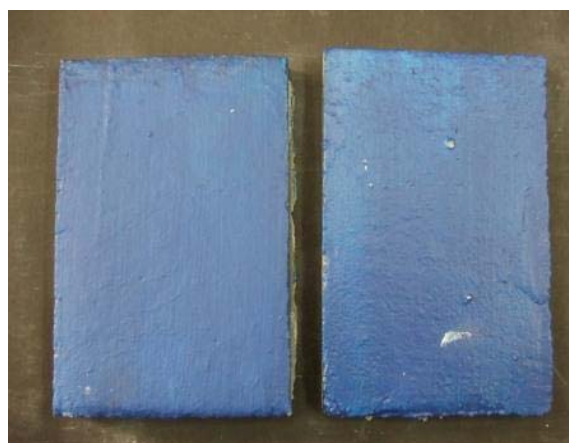
Figura 12 – Fotografia dos provetes após ensaio de oito dias na câmara de condensação: (a) da tinta exterior experimental c/Ligante A e  $\text{CaCO}_3$ ; (b) da tinta exterior experimental c/Ligante B,  $\text{CaCO}_3$  e menor PVC (padrão à direita).

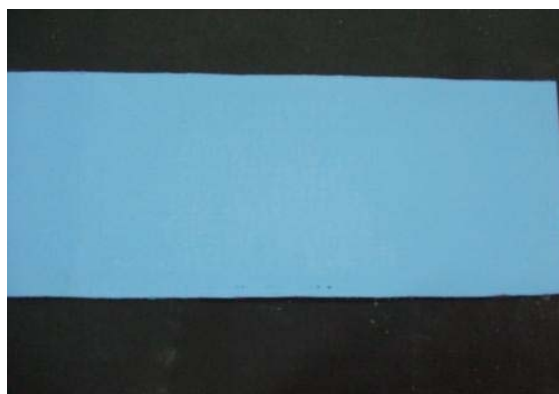
Figura 3 - Fotografia das placas após ensaio 72h na câmara de condensação: (a) da tinta exterior experimental c/Ligante D e  $\text{CaCO}_3$ ; (b) da tinta exterior experimental c/Ligante D e  $\text{BaSO}_4$  (base Pastel).

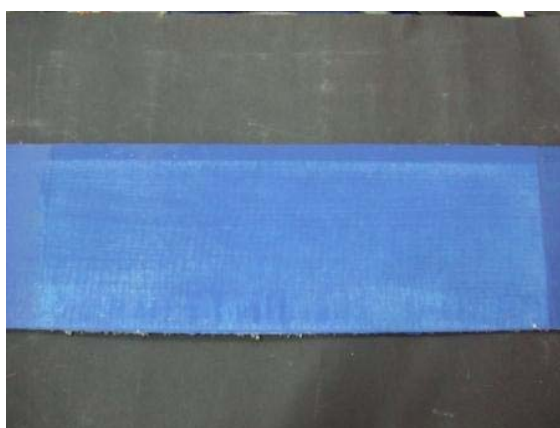
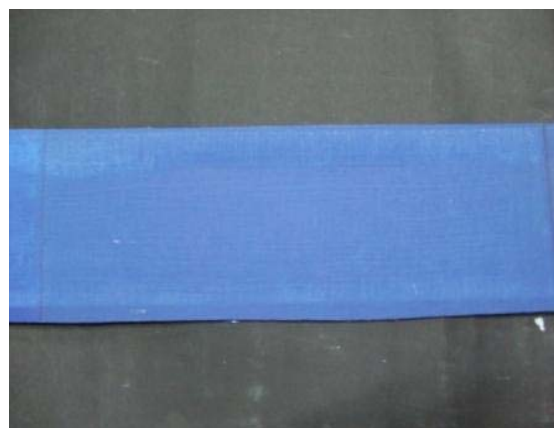
Figura 5 - Fotografia das placas após ensaio 72h na câmara de condensação: (a) da tinta exterior experimental c/Ligante B e  $\text{CaCO}_3$ ; (b) da tinta exterior experimental c/Ligante B e  $\text{BaSO}_4$  (base Transparente).

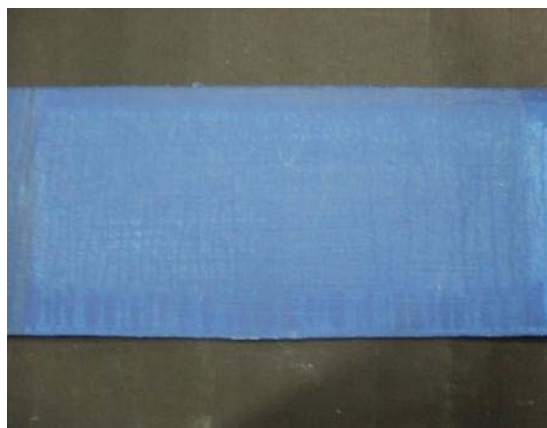
Figura 6 – Fotografia das placas após ensaio 72h na câmara de condensação: (a) da tinta exterior experimental c/Ligante D e  $\text{CaCO}_3$ ; (b) da tinta exterior experimental c/Ligante D e  $\text{BaSO}_4$  (base Transparente).

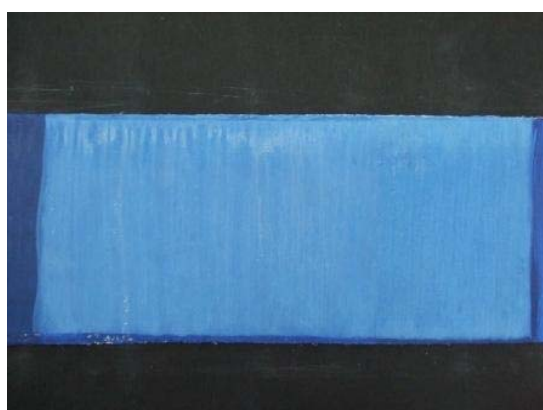
Figura 35 – Fotografia das placas após ensaio 72h na câmara de condensação: (a) da tinta ext exp c/lig.B e  $\text{CaCO}_3$  e menor PVC; (b) da tinta ext exp c/lig.C,  $\text{CaCO}_3$  e maior PVC, com o primário C (base Transparente).

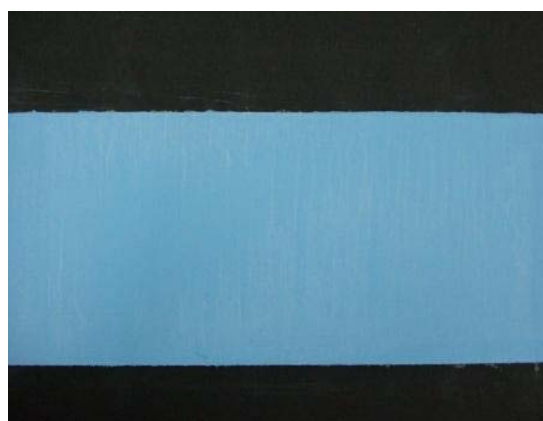
Figura 37 – Fotografia das placas após ensaio 72h na câmara de condensação: (a) da tinta ext exp c/lig.A e  $\text{CaCO}_3$ ; (b) tinta ext exp c/lig.A e  $\text{BaSO}_4$ , c/o primário D (base Pastel).

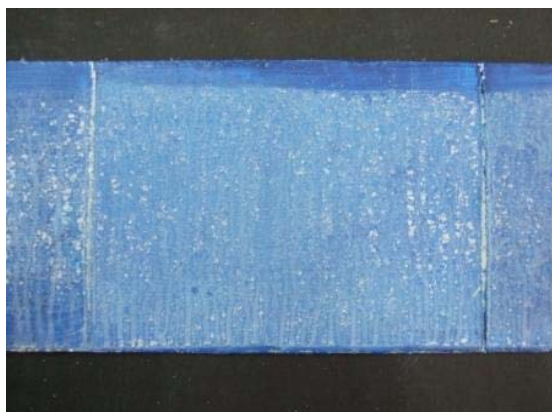
Figura 52 – Fotografia das placas após ensaio 24h na câmara de condensação: (a) da tinta exterior experimental c/Ligante C e  $\text{CaCO}_3$ ; (b) da tinta exterior experimental c/Ligante C e  $\text{BaSO}_4$  (base Transparente).

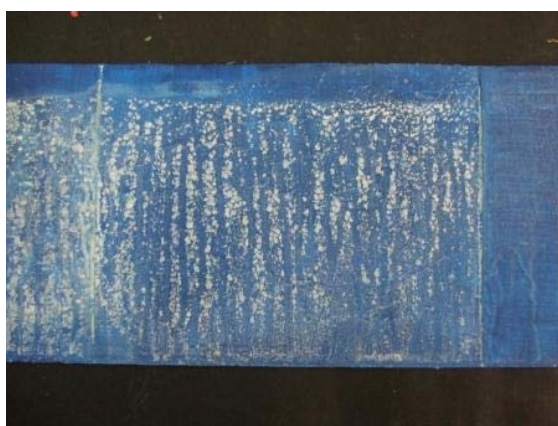
Figura 53 – Fotografia das placas após ensaio 24h na câmara de condensação: (a) da tinta exterior experimental c/Ligante D e  $\text{CaCO}_3$ ; (b) da tinta exterior experimental c/Ligante A,  $\text{CaCO}_3$  e menor PVC (base Transparente).

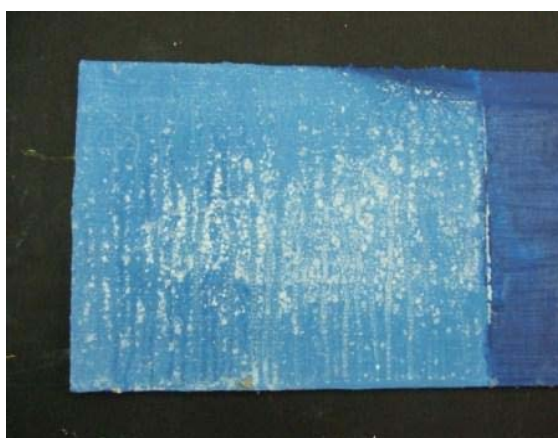
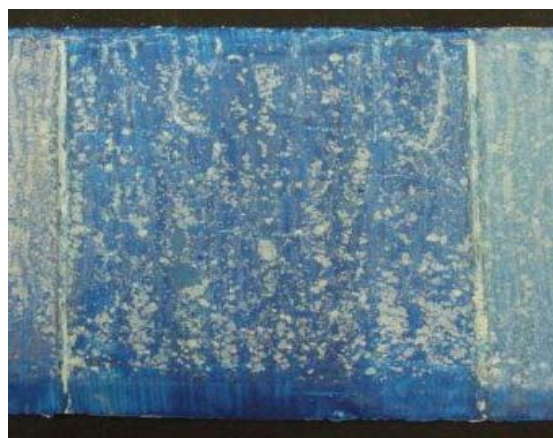
Figura 54 – Fotografia das placas após ensaio 24h na câmara de condensação: (a) da tinta exterior experimental c/Ligante C,  $\text{CaCO}_3$  e maior PVC; (b) da tinta exterior experimental c/Ligante D,  $\text{CaCO}_3$  e menor PVC (base Transparente).

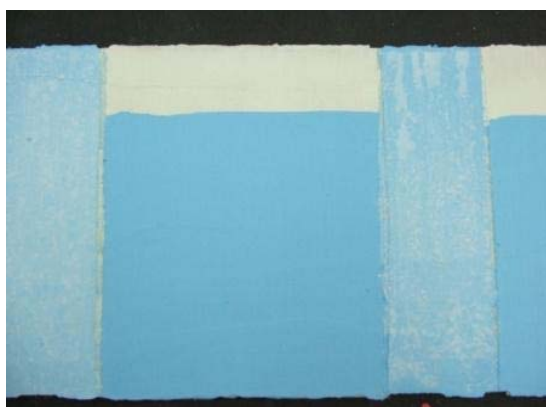
Figura 57 - Fotografia das placas após ensaio 24h na câmara de condensação: (a) da tinta ext exp c/lig.D e  $\text{CaCO}_3$ ; (b) da tinta ext exp c/lig.D e  $\text{BaSO}_4$ , com o primário A (base Pastel).

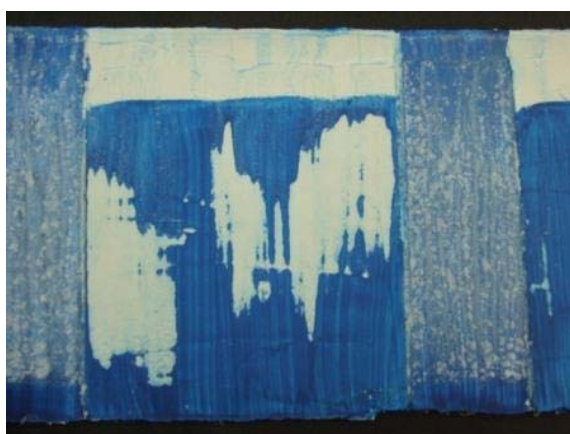
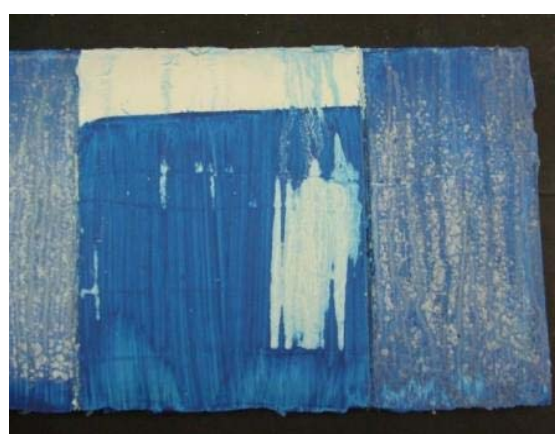
Figura 58 - Fotografia das placas após ensaio 24h na câmara de condensação: (a) da tinta ext exp c/lig.A e  $\text{CaCO}_3$ ; (b) da tinta ext exp c/lig.A e  $\text{BaSO}_4$ , com o primário A (base Transparente).

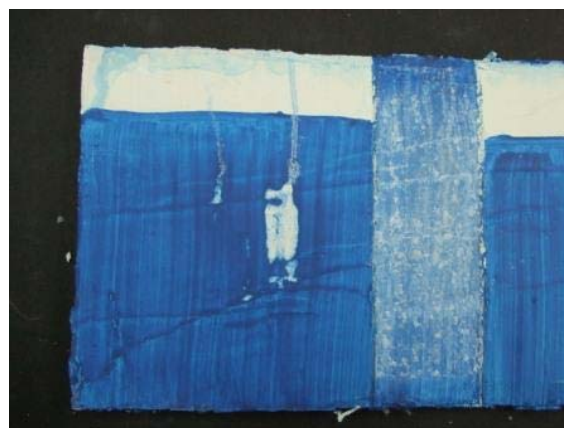
Figura 59 - Fotografia das placas após ensaio 24h na câmara de condensação: (a) da tinta ext exp c/lig.B e  $\text{CaCO}_3$ ; (b) da tinta ext exp c/lig.B e  $\text{BaSO}_4$ , com o primário A (base Transparente).

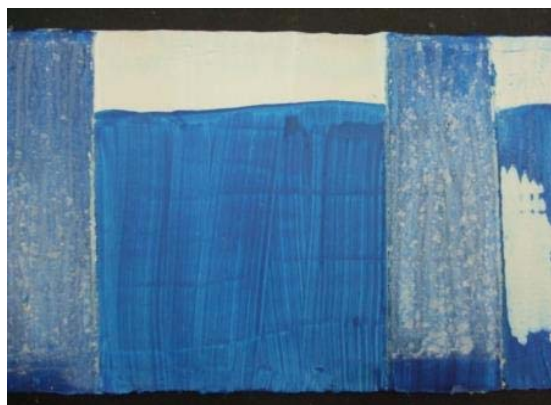
Figura 60 – Fotografia das placas após ensaio 24h na câmara de condensação: (a) da tinta ext exp c/lig.C e  $\text{CaCO}_3$ ; (b) da tinta ext exp c/lig.C e  $\text{BaSO}_4$ , com o primário A (base Transparente).

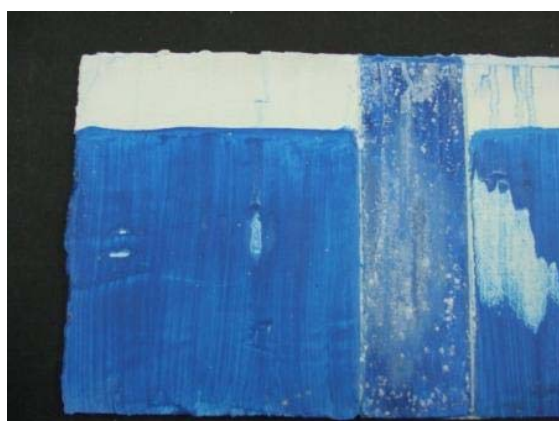
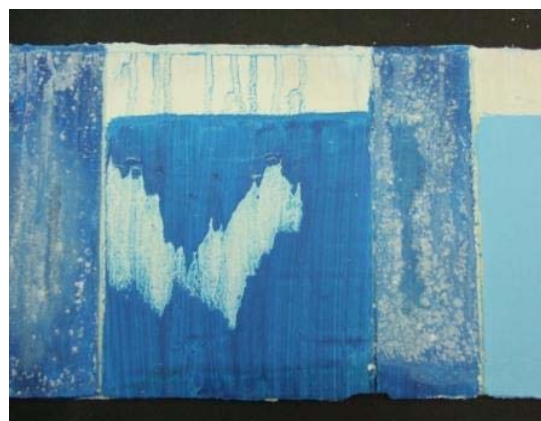
Figura 61 – Fotografia das placas após ensaio 24h na câmara de condensação: (a) da tinta ext exp c/lig.D e  $\text{CaCO}_3$ ; (b) da tinta ext exp c/lig.D e  $\text{BaSO}_4$ , com o primário A (base Transparente).

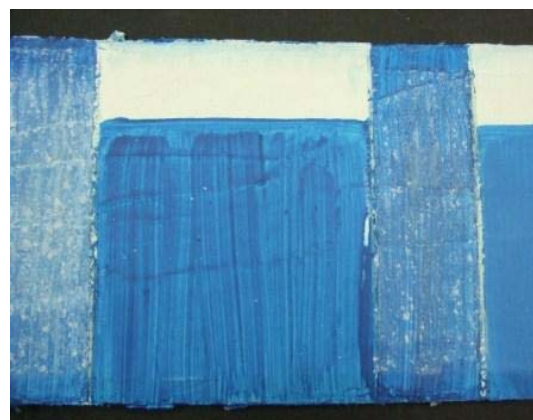
Figura 62 – Fotografia das placas após ensaio 24h na câmara de condensação: (a) da tinta ext exp c/lig.A,  $\text{CaCO}_3$  e menor PVC; (b) da tinta ext exp c/lig.B,  $\text{CaCO}_3$  e menor PVC, com o primário A (base Transparente).

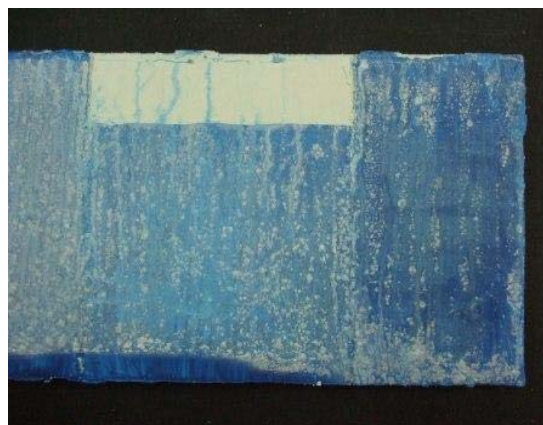
Figura 67 – Fotografia das placas após ensaio 24h na câmara de condensação: (a) da tinta ext exp c/lig.D e  $\text{BaSO}_4$  (base Pastel); (b) da tinta ext exp c/lig.A e  $\text{CaCO}_3$  (base Transparente), com o primário B.

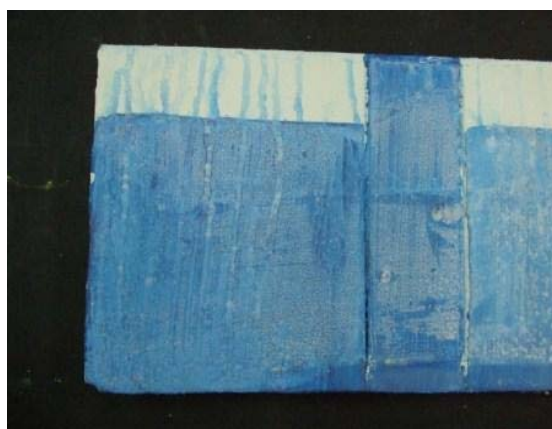
Figura 68 – Fotografia das placas após ensaio 24h na câmara de condensação: (a) da tinta ext exp c/lig.A e  $\text{BaSO}_4$ ; (b) da tinta ext exp c/lig.B e  $\text{CaCO}_3$ , com o primário B (base Transparente).

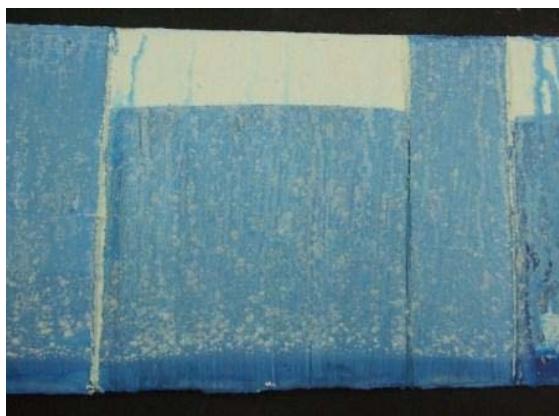
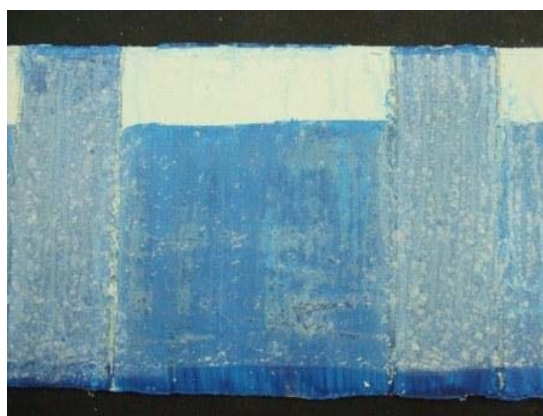
Figura 69 – Fotografia das placas após ensaio 24h na câmara de condensação: (a) da tinta ext exp c/lig.B e  $\text{BaSO}_4$ ; (b) da tinta ext exp c/lig.C e  $\text{CaCO}_3$ , com o primário B (base Transparente).

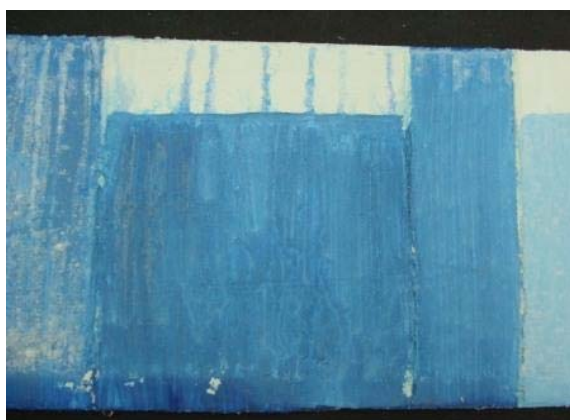
Figura 71 – Fotografia das placas após ensaio 24h na câmara de condensação: (a) da tinta ext exp c/lig.D e  $\text{BaSO}_4$ ; (b) da tinta ext exp c/lig.A,  $\text{CaCO}_3$  e menor PVC, com o primário B (base Transparente).

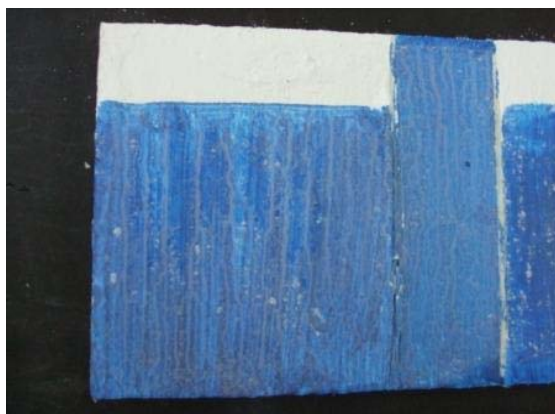
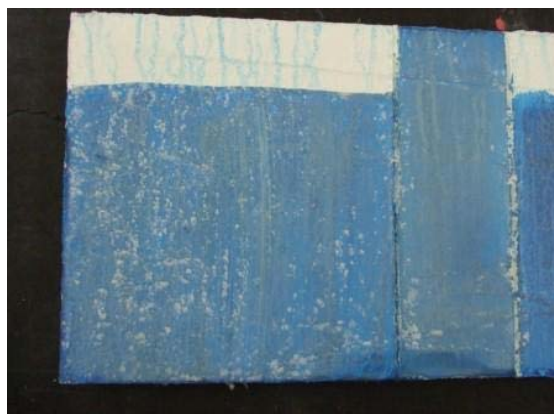
Figura 78 – Fotografia das placas após ensaio 24h na câmara de condensação: (a) da tinta ext exp c/lig.A e  $\text{BaSO}_4$ ; (b) da tinta ext exp c/lig.B e  $\text{CaCO}_3$ , com o primário C (base Transparente).

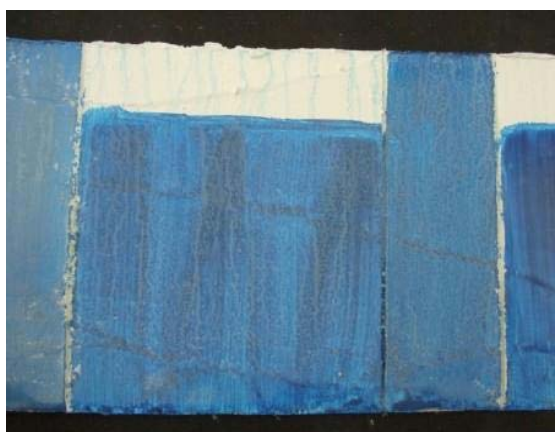
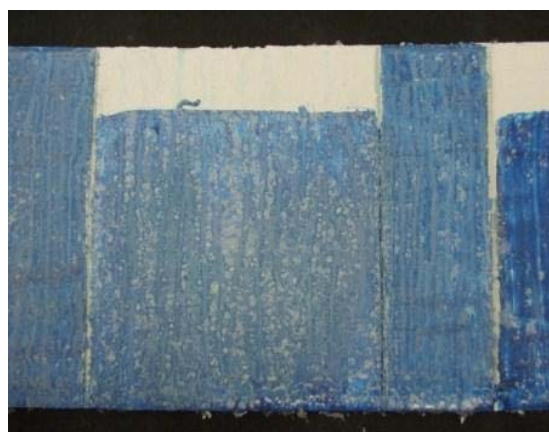
Figura 79 – Fotografia das placas após ensaio 24h na câmara de condensação: (a) da tinta ext exp c/lig.B e  $\text{BaSO}_4$ ; (b) da tinta ext exp c/lig.C e  $\text{CaCO}_3$ , com o primário C (base Transparente).

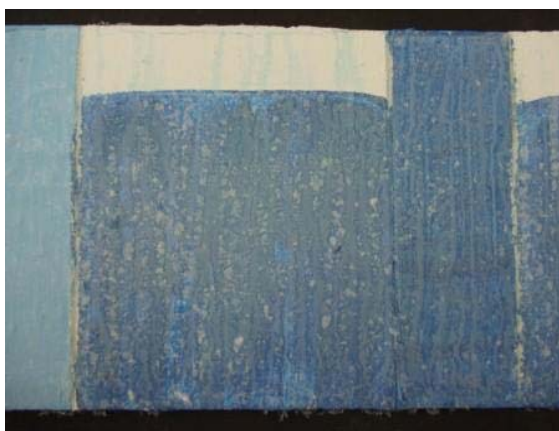
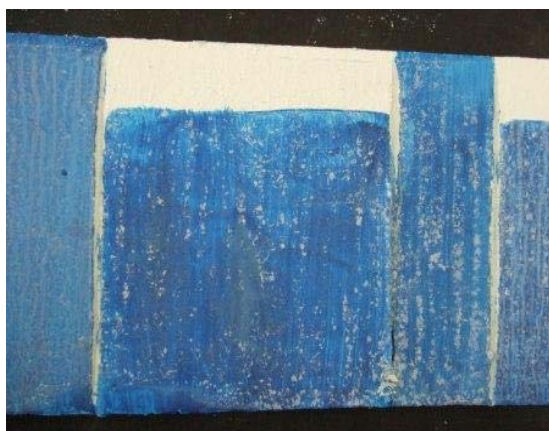
Figura 80 – Fotografia das placas após ensaio 24h na câmara de condensação: (a) da tinta ext exp c/lig.C e  $\text{BaSO}_4$ ; (b) da tinta ext exp c/lig.D e  $\text{CaCO}_3$ , com o primário C (base Transparente).

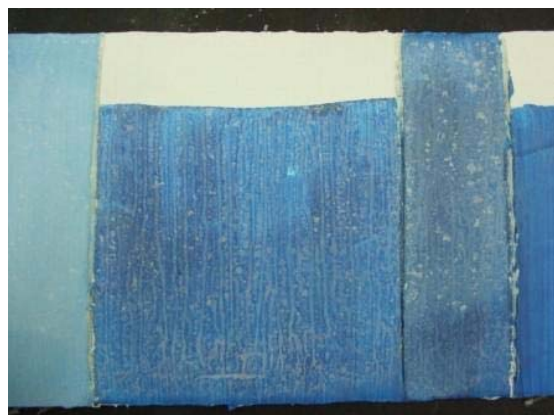
Figura 90 – Fotografia das placas após ensaio 24h na câmara de condensação: (a) da tinta ext exp c/lig.C e  $\text{CaCO}_3$ ; (b) da tinta ext exp c/lig.C,  $\text{BaSO}_4$  com o primário D (base Transparente).

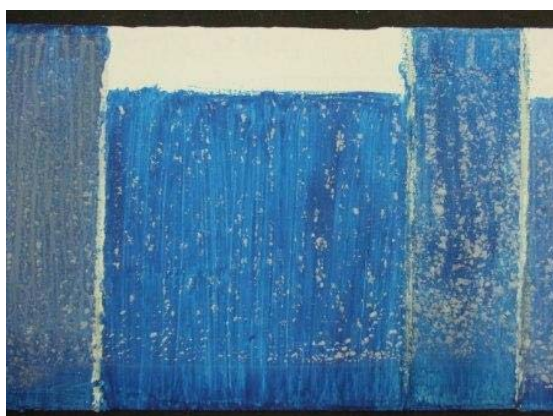
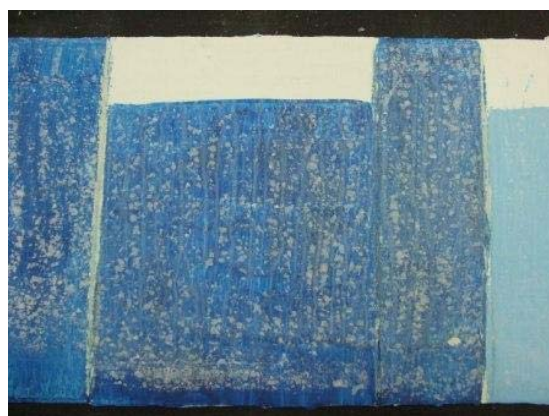
Figura 91 – Fotografia das placas após ensaio 24h na câmara de condensação: (a) da tinta ext exp c/lig.D e  $\text{CaCO}_3$ ; (b) da tinta ext exp c/lig.D,  $\text{BaSO}_4$  com o primário D (base Transparente).

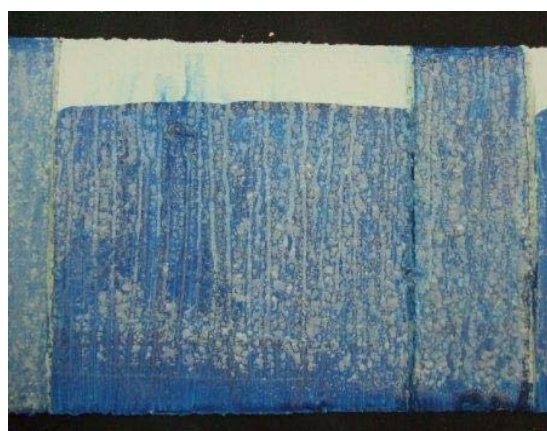
Figura 92 – Fotografia das placas após ensaio 24h na câmara de condensação: (a) da tinta ext exp c/lig.A,  $\text{CaCO}_3$  e menor PVC; (b) da tinta ext exp c/lig.B,  $\text{CaCO}_3$  e menor PVC com o primário D (base Transparente).

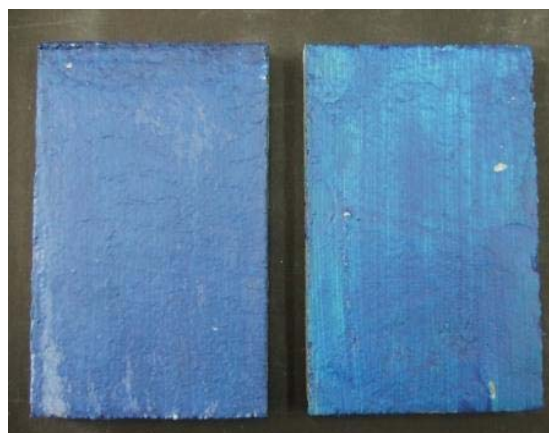
Figura 94 – Fotografia dos provetes após ensaio de oito dias na câmara de condensação: (a) da tinta exterior experimental c/Ligante A e  $\text{BaSO}_4$ ; (b) da tinta exterior experimental c/Ligante C,  $\text{CaCO}_3$  (padrão à direita), na base Transparente.

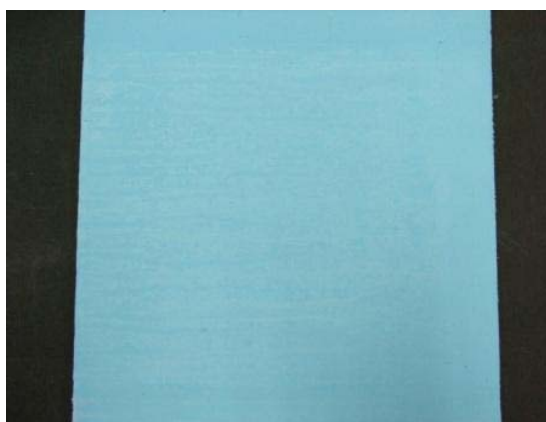
Figura 95 – Fotografias das placas após ensaio de 72h na câmara de condensação, da tinta ext exp c/lig.A e  $\text{CaCO}_3$  (base Pastel): (a) sujeita a 23°C e 50% humidade; (b) sujeita a 10°C e 80% humidade.

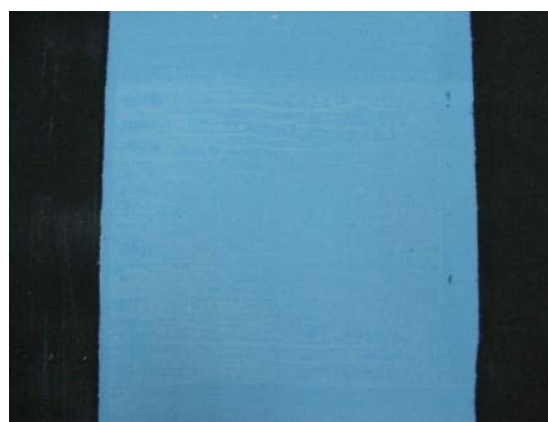
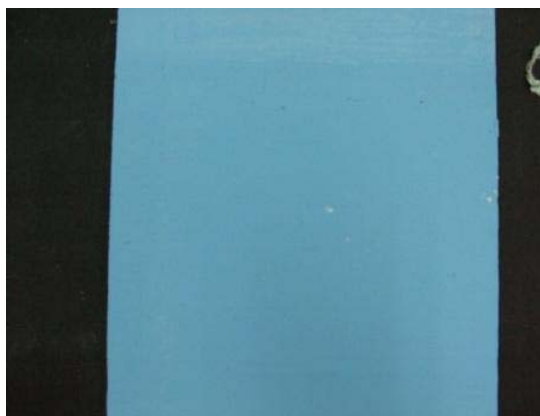
Figura 96 – Fotografias das placas após ensaio de 72h na câmara de condensação, da tinta ext exp c/lig.A e  $\text{BaSO}_4$  (base Pastel): (a) sujeita a 23°C e 50% humidade; (b) sujeita a 10°C e 80% humidade.

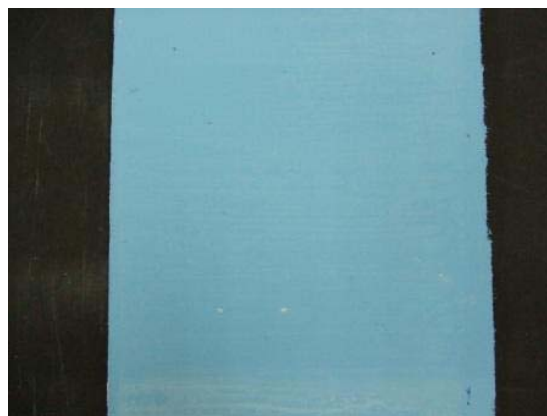
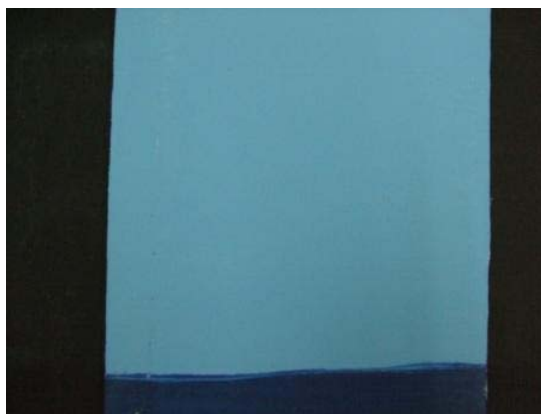
Figura 97 – Fotografias das placas após ensaio de 72h na câmara de condensação, da tinta ext exp c/lig.B e  $\text{CaCO}_3$  (base Pastel): (a) sujeita a 23°C e 50% humidade; (b) sujeita a 10°C e 80% humidade.

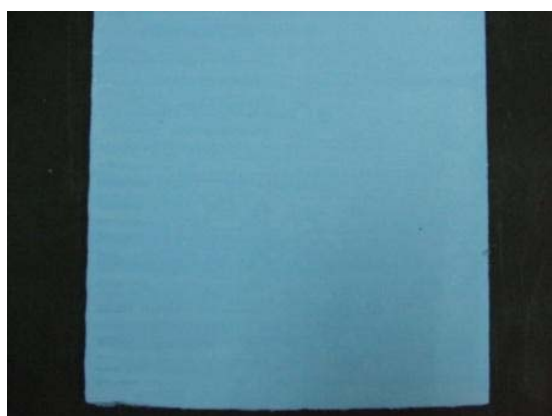
Figura 98 – Fotografias das placas após ensaio de 72h na câmara de condensação, da tinta ext exp c/lig.B e  $\text{BaSO}_4$  (base Pastel): (a) sujeita a 23°C e 50% humidade; (b) sujeita a 10°C e 80% humidade.

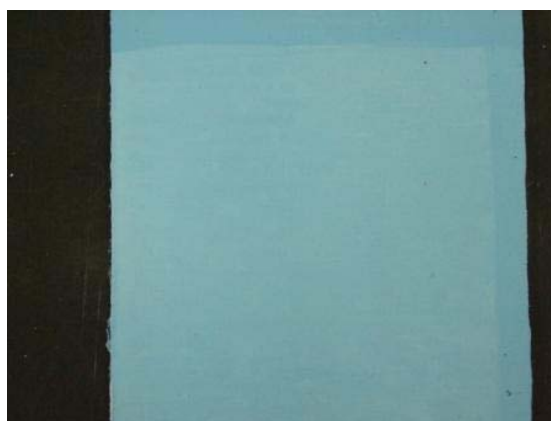
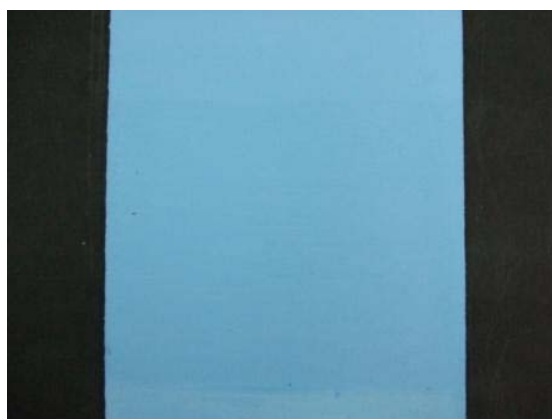
Figura 100 - Fotografias das placas após ensaio de 72h na câmara de condensação, da tinta ext exp c/lig.C e  $\text{BaSO}_4$  (base Pastel): (a) sujeita a 23°C e 50% humidade; (b) sujeita a 10°C e 80% humidade.

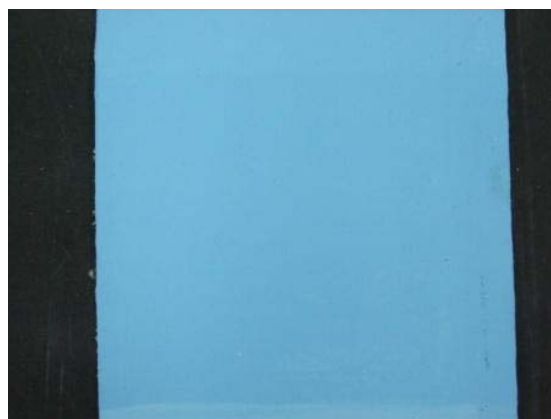
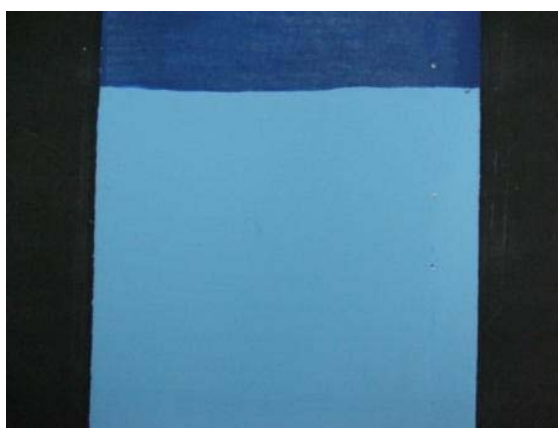
Figura 101 - Fotografias das placas após ensaio de 72h na câmara de condensação, da tinta ext exp c/lig.D e  $\text{CaCO}_3$  (base Pastel): (a) sujeita a 23°C e 50% humidade, (b) sujeita a 10°C e 80% humidade.

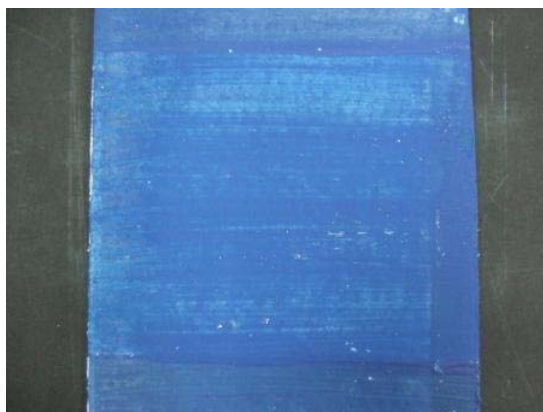
Figura 102 - Fotografias das placas após ensaio de 72h na câmara de condensação, da tinta ext exp c/lig.D e  $\text{BaSO}_4$  (base Pastel): (a) sujeita a 23°C e 50% humidade; (b) sujeita a 10°C e 80% humidade.

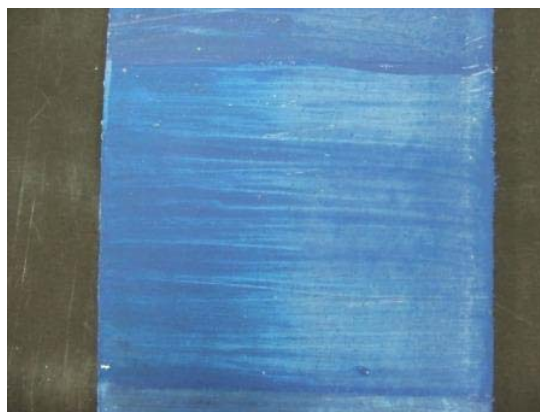
Figura 103 – Fotografias das placas após ensaio de 72h na câmara de condensação, da tinta ext exp c/lig.A e  $\text{CaCO}_3$  (base Transparente): (a) sujeita a 23°C e 50% humidade; (b) sujeita a 10°C e 80% humidade.

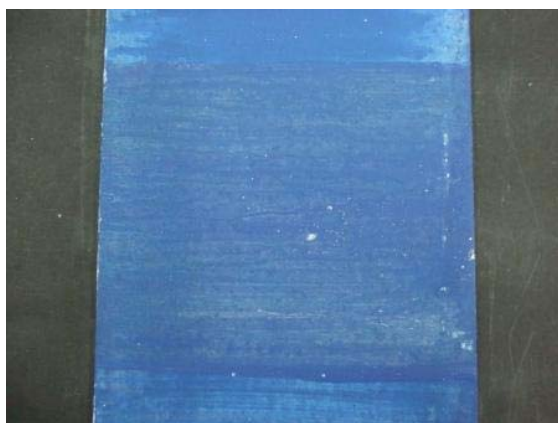
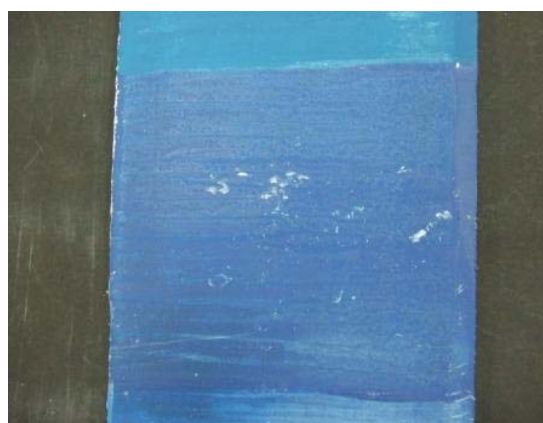
Figura 104 – Fotografias das placas após ensaio de 72h na câmara de condensação, da tinta ext exp c/lig.A e  $\text{BaSO}_4$  (base Transparente): (a) sujeita a 23°C e 50% humidade; (b) sujeita a 10°C e 80% humidade.

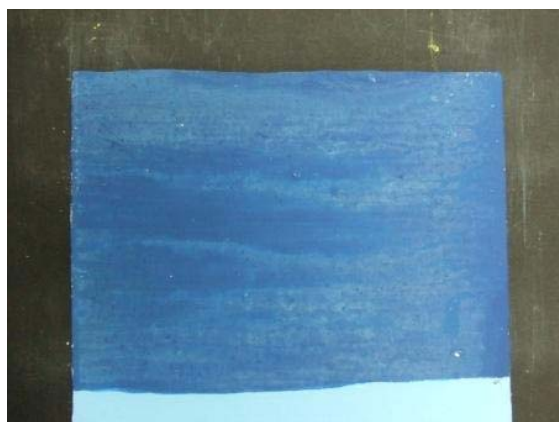
Figura 105 – Fotografias das placas após ensaio de 72h na câmara de condensação, da tinta ext exp c/lig.B e  $\text{CaCO}_3$  (base Transparente): (a) sujeita a 23°C e 50% humidade; (b) sujeita a 10°C e 80% humidade.

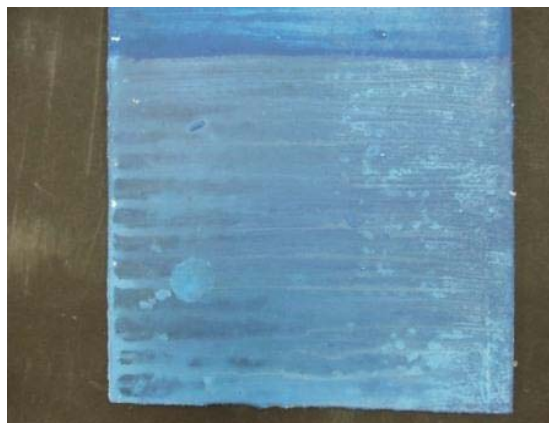
Figura 107 - Fotografias das placas após ensaio de 72h na câmara de condensação, da tinta ext exp c/lig.C e  $\text{CaCO}_3$  (base Transparente): (a) sujeita a 23°C e 50% humidade; (b) sujeita a 10°C e 80% humidade.

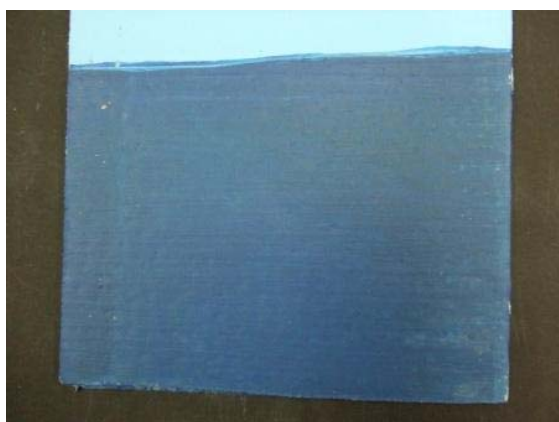
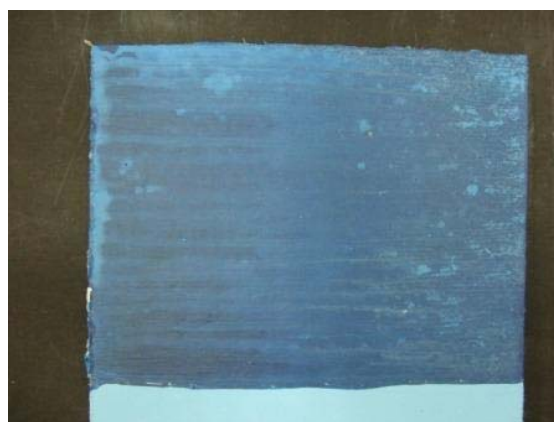
Figura 108 - Fotografias das placas após ensaio de 72h na câmara de condensação, da tinta ext exp c/lig.C e  $\text{BaSO}_4$  (base Transparente): (a) sujeita a 23°C e 50% humidade, (b) sujeita a 10°C e 80% humidade.

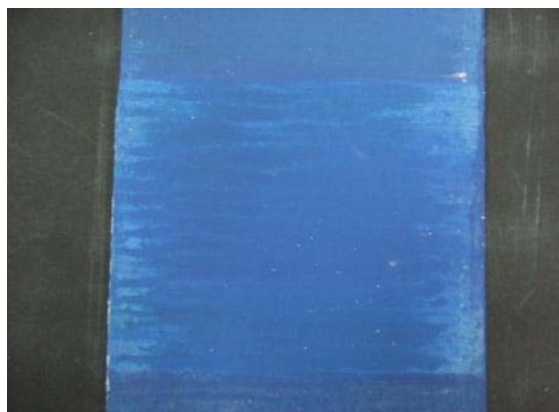
Figura 109 – Fotografias das placas após ensaio de 72h na câmara de condensação, da tinta ext exp c/lig.D e  $\text{CaCO}_3$  (base Transparente); (a) sujeita a 23°C e 50% humidade; (b) sujeita a 10°C e 80% humidade.

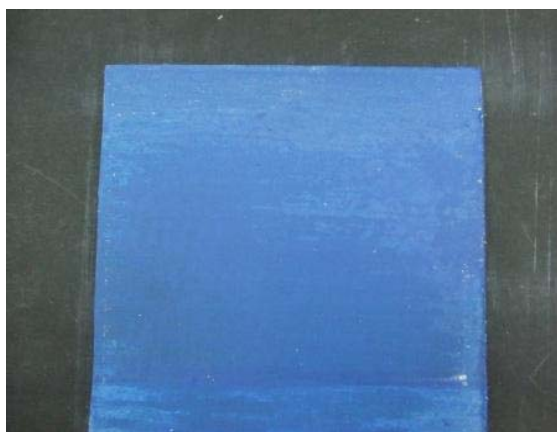
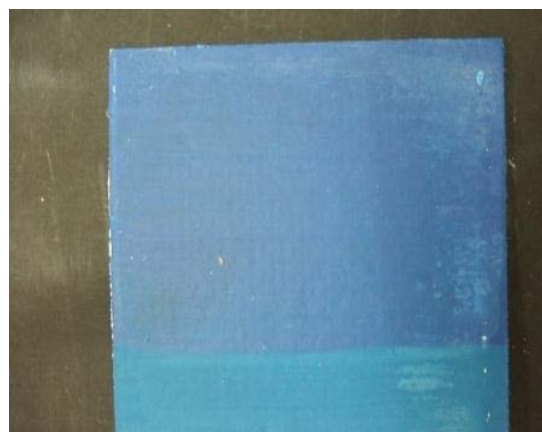
Figura 110 – Fotografias das placas após ensaio de 72h na câmara de condensação, da tinta ext exp c/lig.D e  $\text{BaSO}_4$  (base Transparente): (a) sujeita a 23°C e 50% humidade; (b) sujeita a 10°C e 80% humidade.

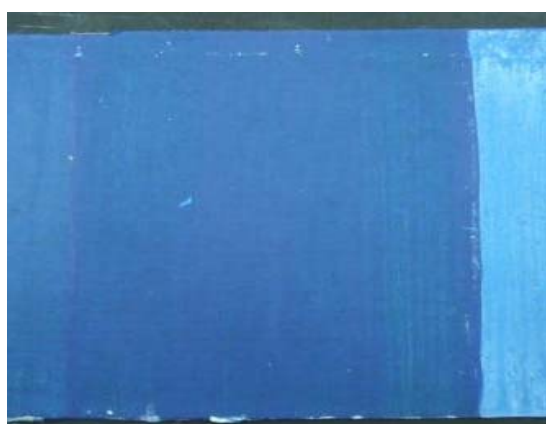
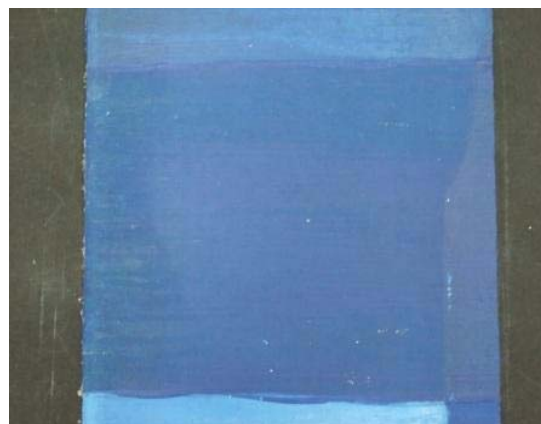
Figura 111 – Fotografias das placas após ensaio de 72h na câmara de condensação, da tinta ext exp c/lig.A,  $\text{CaCO}_3$  e menor PVC (base Transparente): (a) sujeita a 23°C e 50% humidade; (b) sujeita a 10°C e 80% humidade.

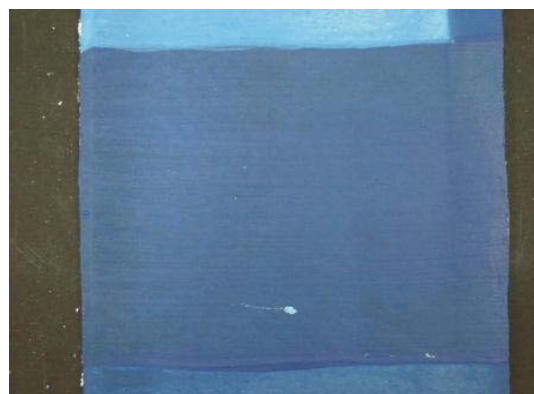
(b)

Figura 112 – Fotografias das placas após ensaio de 72h na câmara de condensação, da tinta ext exp c/lig.B,  $\text{CaCO}_3$  e menor PVC (base Transparente): (a) sujeita a 23°C e 50% humidade; (a) sujeita a 10°C e 80% humidade.

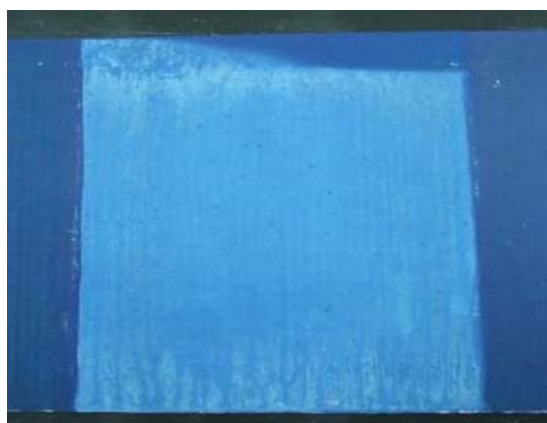
Figura 113 – Fotografias das placas após ensaio de 72h na câmara de condensação, da tinta ext exp c/lig.C,  $\text{CaCO}_3$  e maior PVC (base Transparente): (a) sujeita a 23°C e 50% humidade; (b) sujeita a 10°C e 80% humidade.

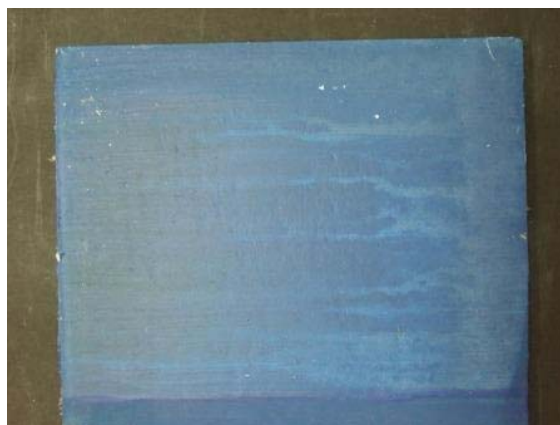
Figura 114 – Fotografias das placas após ensaio de 72h na câmara de condensação, da tinta ext exp c/lig.D,  $\text{CaCO}_3$  e menor PVC (base Transparente): (a) sujeita a 23°C e 50% humidade; (b) sujeita a 10°C e 80% humidade.

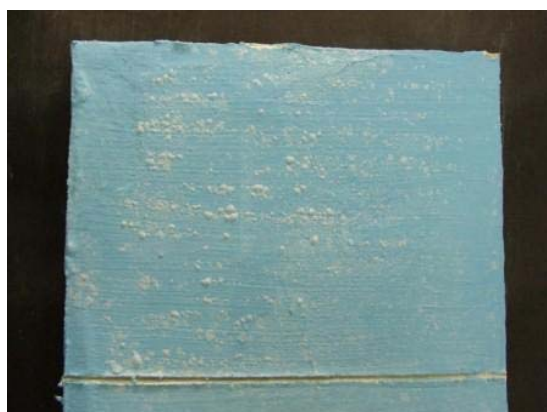
Figura 115 - Fotografias das placas após ensaio de 24h na câmara de condensação, da tinta ext exp c/lig.A e  $\text{CaCO}_3$  (base Pastel): (a) sujeita a 23°C e 50% humidade; (b) sujeita a 10°C e 80% humidade.

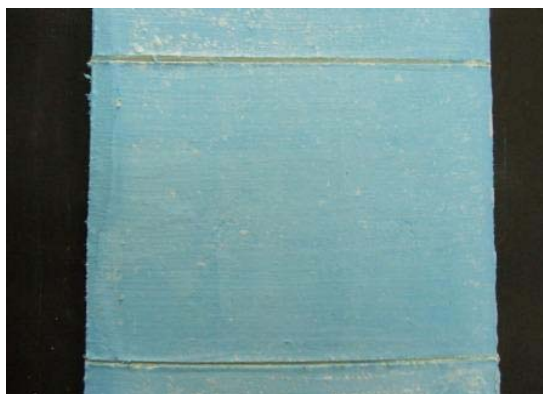
Figura 116 - Fotografias das placas após ensaio de 24h na câmara de condensação, da tinta ext exp c/lig.A e  $\text{BaSO}_4$  (base Pastel): (a) sujeita a 23°C e 50% humidade; (b) sujeita a 10°C e 80% humidade.

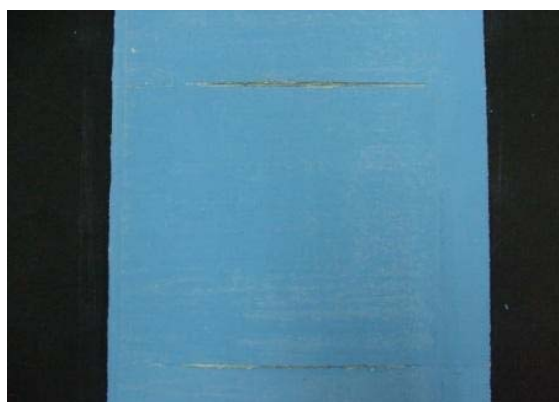
Figura 117 - Fotografias das placas após ensaio de 24h na câmara de condensação, da tinta ext exp c/lig.B e  $\text{CaCO}_3$  (base Pastel): (a) sujeita a 23°C e 50% humidade; (b) sujeita a 10°C e 80% humidade.

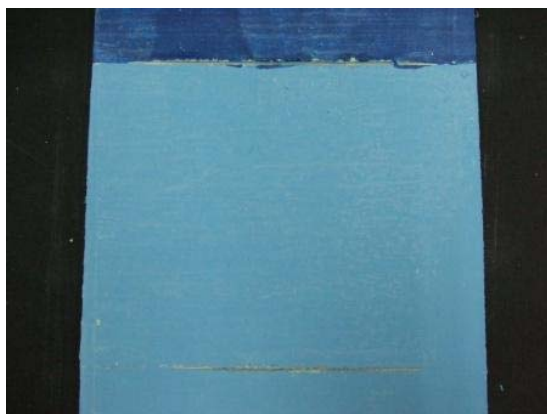
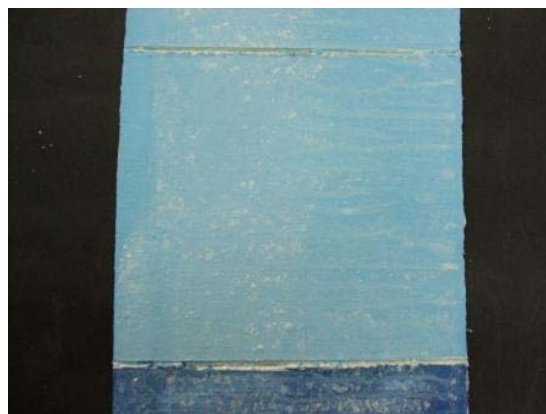
Figura 118 - Fotografias das placas após ensaio de 24h na câmara de condensação, da tinta ext exp c/lig.B e  $\text{BaSO}_4$  (base Pastel): (a) sujeita a 23°C e 50% humidade; (b) sujeita a 10°C e 80% humidade.

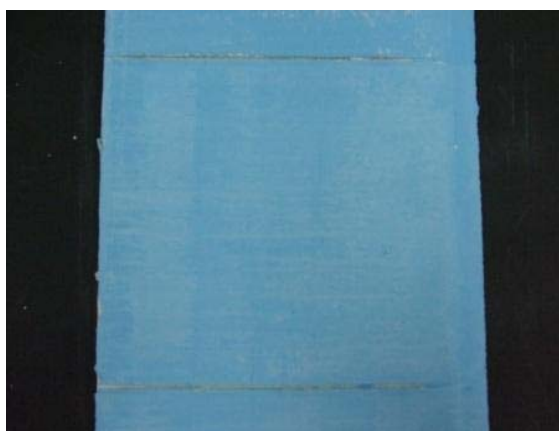
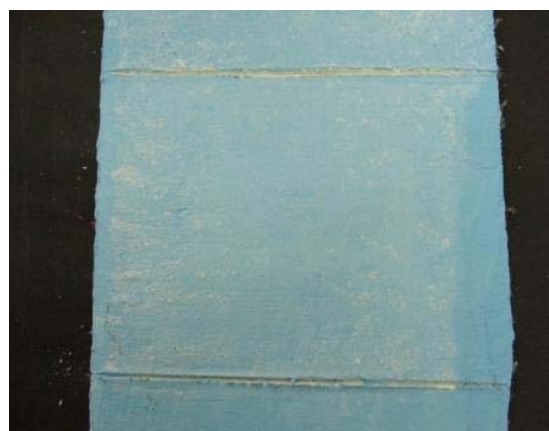
Figura 120 - Fotografias das placas após ensaio de 24h na câmara de condensação, da tinta ext exp c/lig.C e  $\text{BaSO}_4$  (base Pastel): (a) sujeita a 23°C e 50% humidade; (b) sujeita a 10°C e 80% humidade.

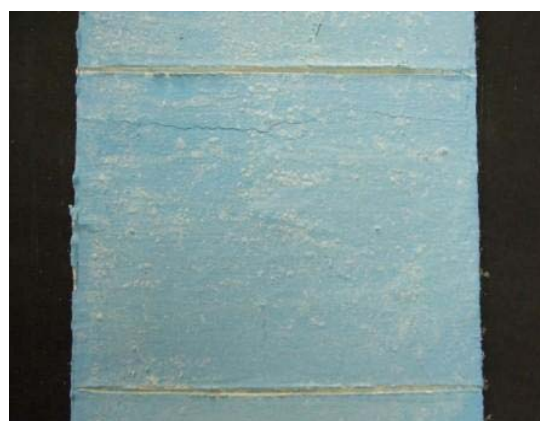
Figura 121 - Fotografias das placas após ensaio de 24h na câmara de condensação, da tinta ext exp c/lig.D e  $\text{CaCO}_3$  (base Pastel): (a) sujeita a 23°C e 50% humidade; (b) sujeita a 10°C e 80% humidade.

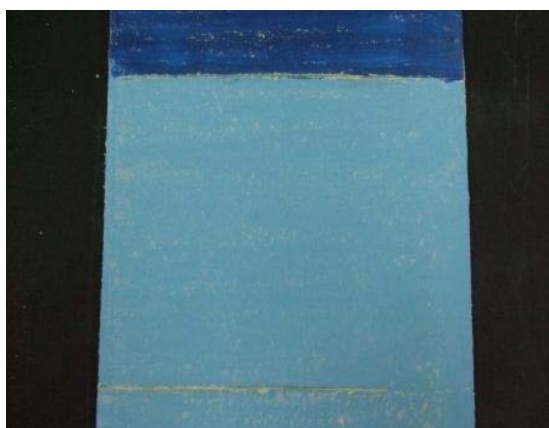
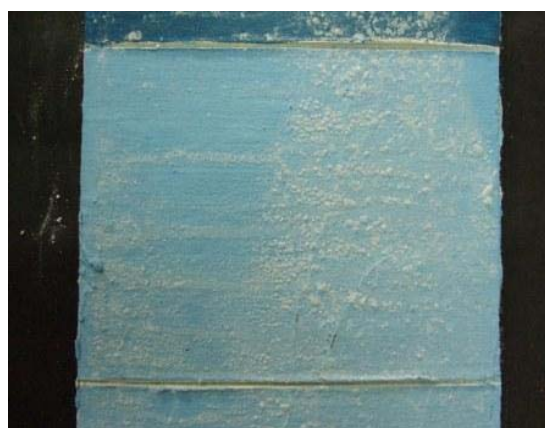
Figura 122 - Fotografias das placas após ensaio de 24h na câmara de condensação, da tinta ext exp c/lig.D e  $\text{BaSO}_4$  (base Pastel): (a) sujeita a 23°C e 50% humidade; (b) sujeita a 10°C e 80% humidade.

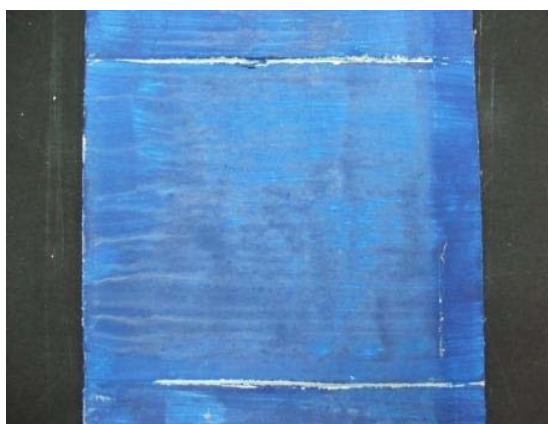
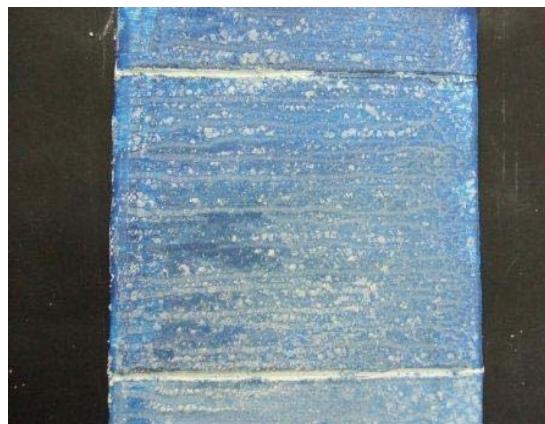
Figura 123 - Fotografias das placas após ensaio de 24h na câmara de condensação, da tinta ext exp c/lig.A e  $\text{CaCO}_3$  (base Transparente): (a) sujeita a 23°C e 50% humidade; (b) sujeita a 10°C e 80% humidade.

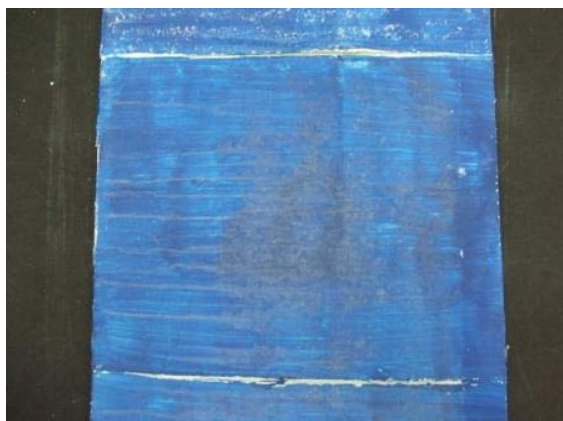
Figura 124 - Fotografias das placas após ensaio de 24h na câmara de condensação, da tinta ext exp c/lig.A e  $\text{BaSO}_4$  (base Transparente): (a) sujeita a 23°C e 50% humidade; (b) sujeita a 10°C e 80% humidade.

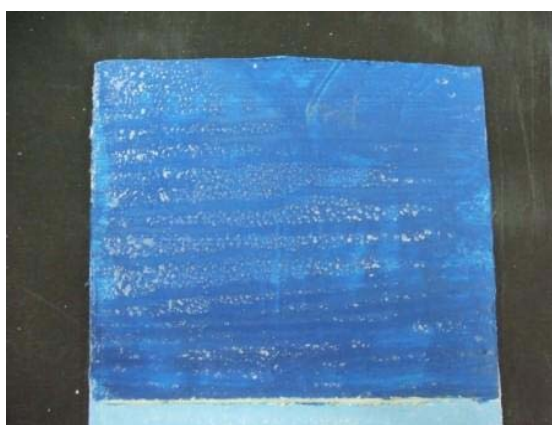
Figura 125 - Fotografias das placas após ensaio de 24h na câmara de condensação, da tinta ext exp c/lig.B e  $\text{CaCO}_3$  (base Transparente): (a) sujeita a 23°C e 50% humidade; (b) sujeita a 10°C e 80% humidade.

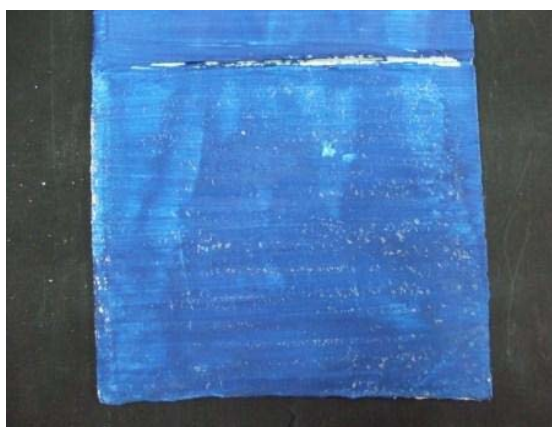
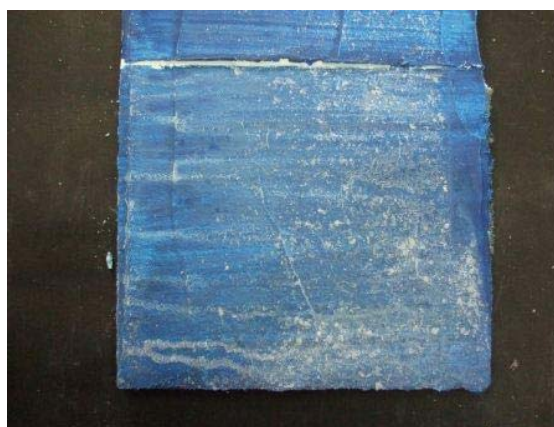
Figura 126 - Fotografias das placas após ensaio de 24h na câmara de condensação, da tinta ext exp c/lig.B e  $\text{BaSO}_4$  (base Transparente): (a) sujeita a 23°C e 50% humidade; (b) sujeita a 10°C e 80% humidade.

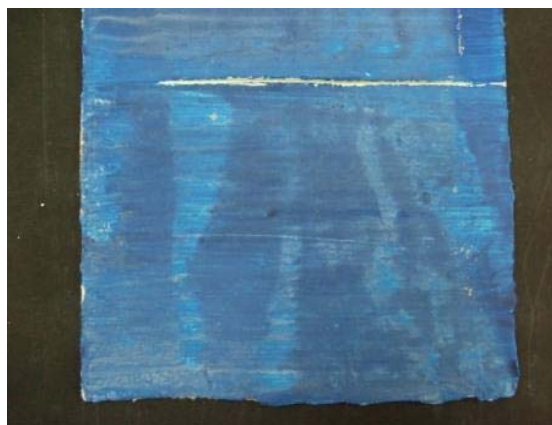
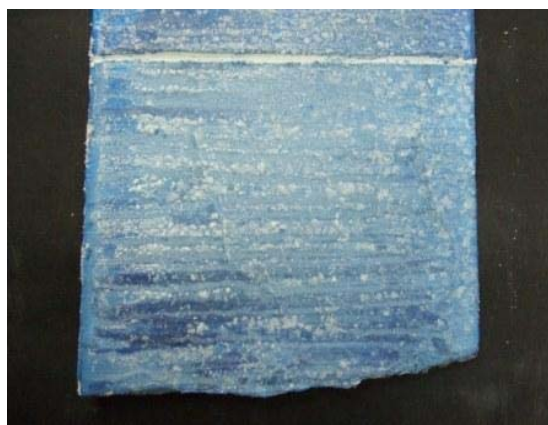
Figura 127 - Fotografias das placas após ensaio de 24h na câmara de condensação, da tinta ext exp c/lig.C e  $\text{CaCO}_3$  (base Transparente): (a) sujeita a 23°C e 50% humidade; (b) sujeita a 10°C e 80% humidade.

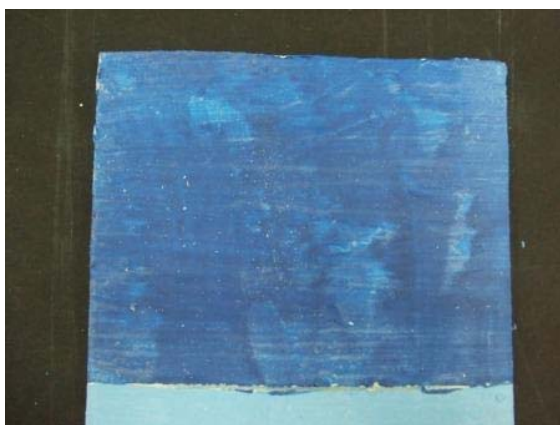
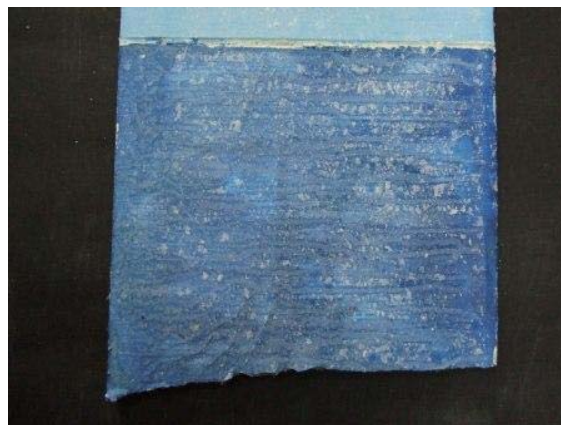
Figura 128 - Fotografias das placas após ensaio de 24h na câmara de condensação, da tinta ext exp c/lig.C e  $\text{BaSO}_4$  (base Transparente): (a) sujeita a 23°C e 50% humidade; (b) sujeita a 10°C e 80% humidade.
