# Mestrado Integrado em Engenharia Química

Estudo da Formação e Controlo do Fenómeno Eflorescência

## Tese de Mestrado

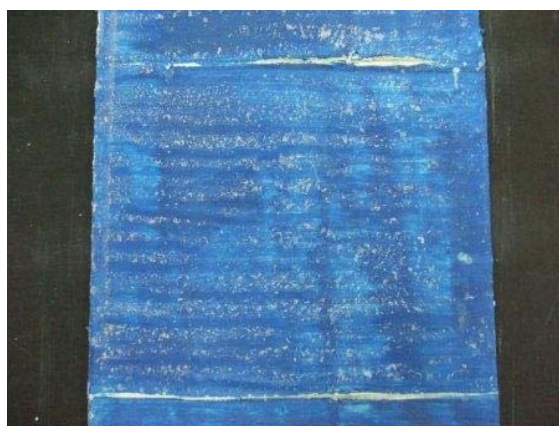
Figura 129 - Fotografias das placas após ensaio de 24h na câmara de condensação, da tinta ext exp c/lig.D e  $\text{CaCO}_3$  (base Transparente): (a) sujeita a 23°C e 50% humidade; (b) sujeita a 10°C e 80% humidade.

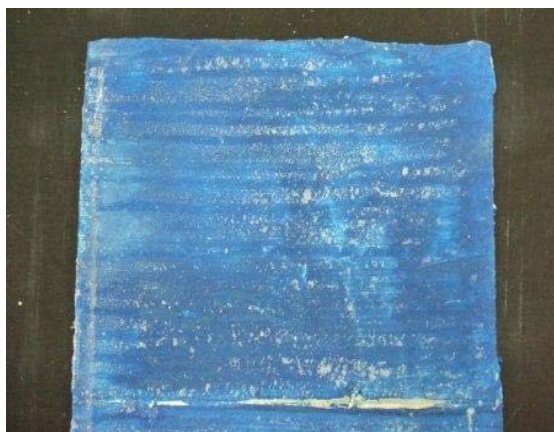
Figura 130 - Fotografias das placas após ensaio de 24h na câmara de condensação, da tinta ext exp c/lig.D e  $\text{BaSO}_4$  (base Transparente): (a) sujeita a 23°C e 50% humidade; (b) sujeita a 10°C e 80% humidade.

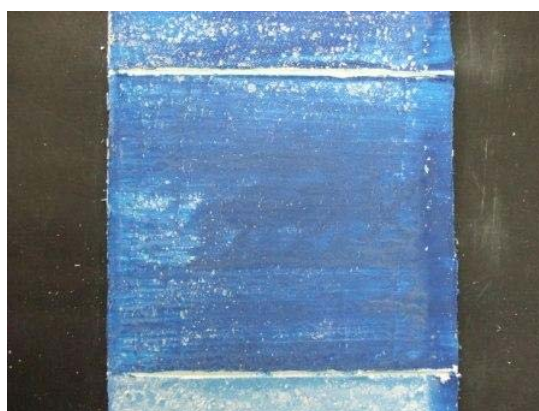
Figura 131 - Fotografias das placas após ensaio de 24h na câmara de condensação, da tinta ext exp c/lig.A,  $\text{CaCO}_3$  e menor PVC (base Transparente): (a) sujeita a 23°C e 50% humidade; (b) sujeita a 10°C e 80% humidade.

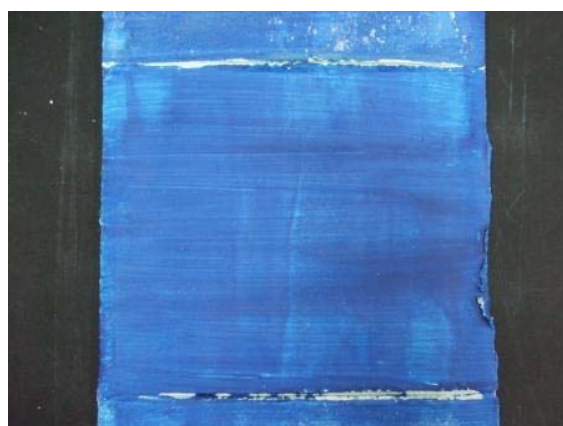
Figura 132 - Fotografias das placas após ensaio de 24h na câmara de condensação, da tinta ext exp c/lig.B,  $\text{CaCO}_3$  e menor PVC (base Transparente): (a) sujeita a 23°C e 50% humidade; (b) sujeita a 10°C e 80% humidade.

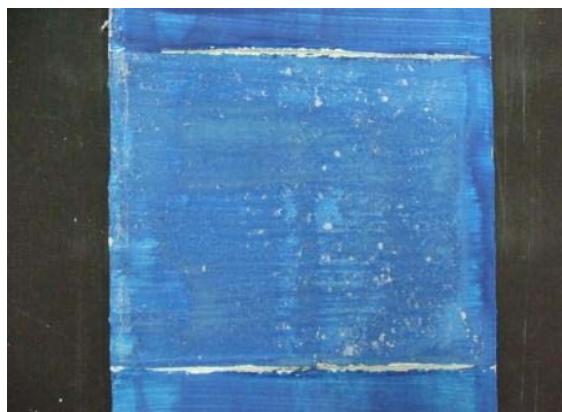
Figura 133 – Fotografias das placas após ensaio de 24h na câmara de condensação, da tinta ext exp c/lig.C,  $\text{CaCO}_3$  e maior PVC (na base Transparente): (a) sujeita a 23°C e 50% humidade; (b) sujeita a 10°C e 80% humidade.

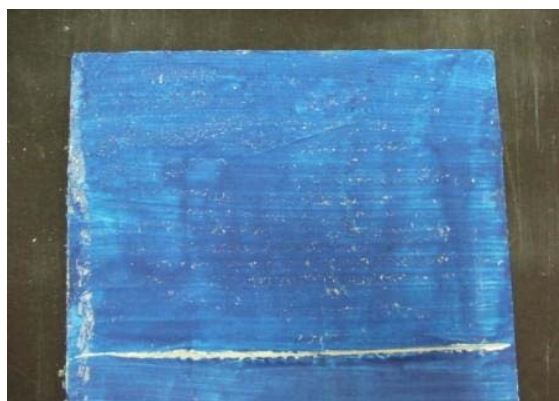
Figura 134 – Fotografias das placas após ensaio de 24h na câmara de condensação, da tinta ext exp c/lig.D,  $\text{CaCO}_3$  e menor PVC (base Transparente): (a) sujeita a 23°C e 50% humidade; (b) sujeita a 10°C e 80% humidade.

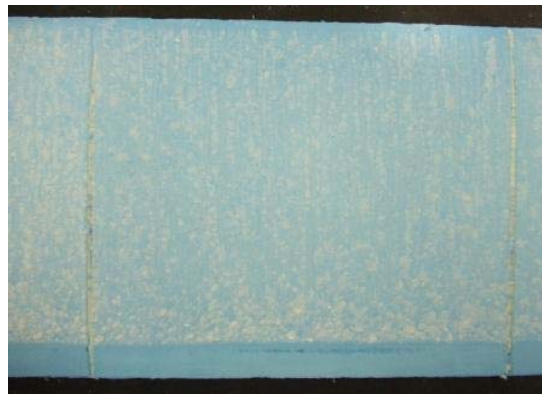
Figura 135 – Fotografias das placas com 2 demãos após ensaio de 24h na câmara de condensação: (a) da tinta ext exp c/lig.A,  $\text{CaCO}_3$ ; (b) tinta ext exp c/lig.A,  $\text{BaSO}_4$  (base 0509).

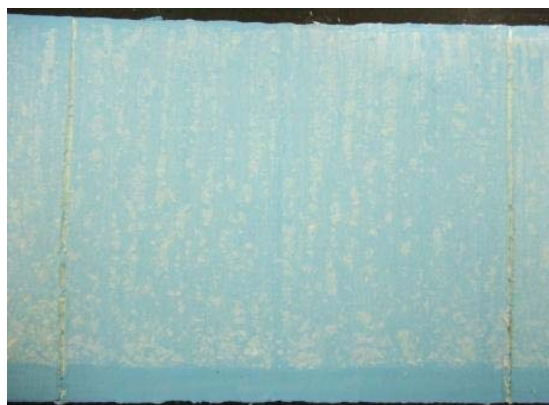
Figura 136 – Fotografias das placas com 2 demãos após ensaio de 24h na câmara de condensação: (a) da tinta ext exp c/lig.B e  $\text{CaCO}_3$ ; (b) tinta ext exp c/lig.B e  $\text{BaSO}_4$ , na base 0509.

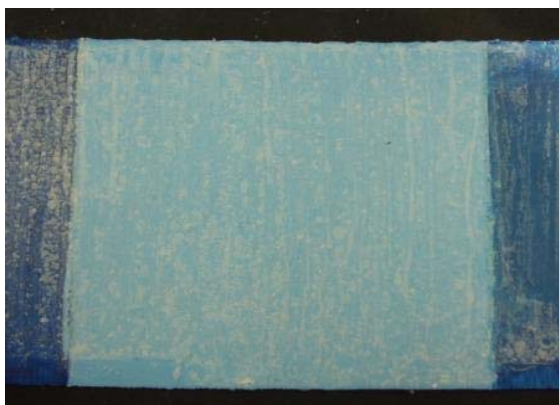
Figura 137 – Fotografias das placas com 2 demãos após ensaio de 24h na câmara de condensação: (a) da tinta ext exp c/lig.D e  $\text{CaCO}_3$ ; (b) tinta ext exp c/lig.D e  $\text{BaSO}_4$ , na base 0509.

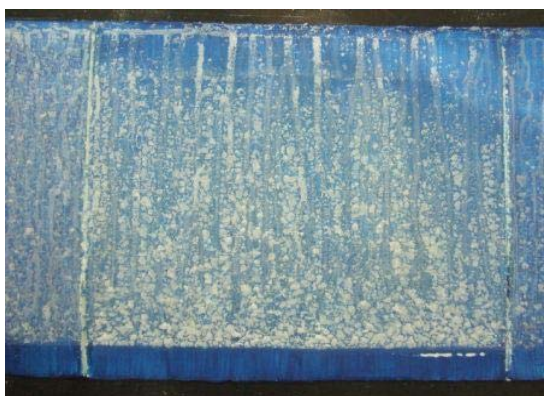
Figura 138 – Fotografias das placas com 2 demãos após ensaio de 24h na câmara de condensação: (a) da tinta ext exp c/lig.A e  $\text{CaCO}_3$ ; (b) tinta ext exp c/lig.A e  $\text{BaSO}_4$ , na base Transparente.

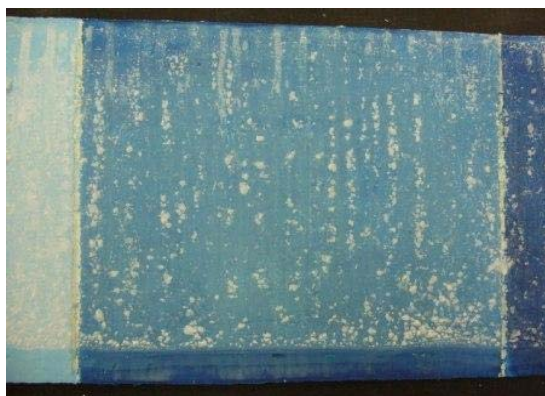
Figura 139 – Fotografias das placas com 2 demãos após ensaio de 24h na câmara de condensação: (a) da tinta ext exp c/lig.B e  $\text{CaCO}_3$ ; (b) tinta ext exp c/lig.C e  $\text{BaSO}_4$ , na base Transparente.
