**FACULDADE DE ENGENHARIA DA UNIVERSIDADE DO PORTO**

**A Requalificação Arquitectónica na Reabilitação de Edifícios.  
Critérios Exigênciais de Qualidade; Estudo de casos**

Dissertação submetida para satisfação parcial do grau de Mestre em Reabilitação do  
Património Edificado

## **A Requalificação Arquitectónica na Reabilitação de Edifícios**

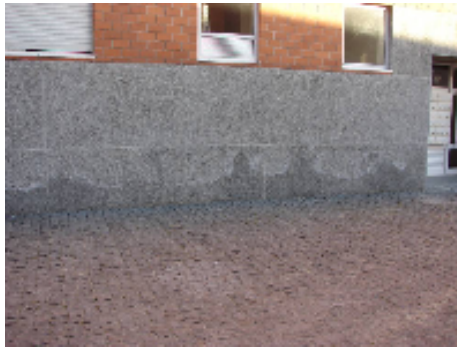
PE-02-HU-01

**Figura 2:** Registo fotográfico de uma anomalia na parede exterior devido à humidade ascensional

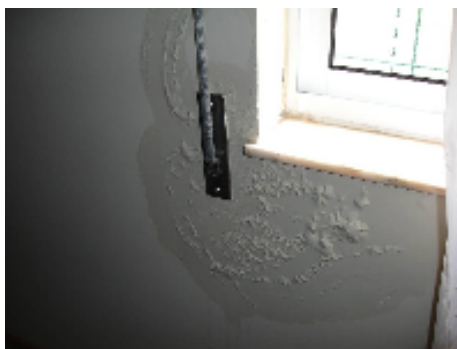
VA-01-HU-06

**Figura 3:** Registo fotográfico de uma anomalia num vão devido à infiltração de humidade num ponto singular de uma habitação

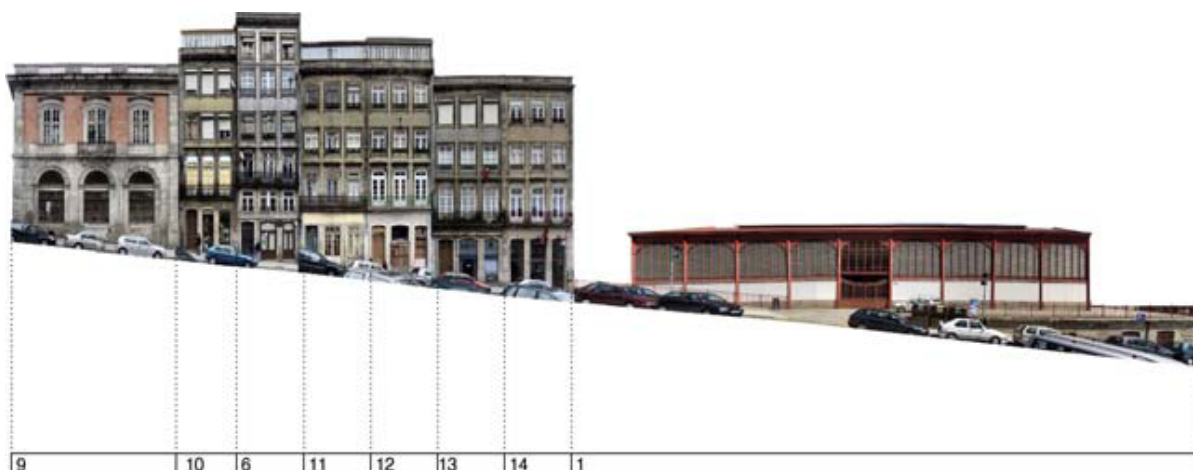
**Figura 3:** Registo Fotográfico do Alçado da Rua Ferreira Borges [37]

Construtivamente o edifício caracteriza-se por ter uma estrutura periférica em alvenaria de pedra (granito) com amplas aberturas para as fachadas Nascente e Poente. As fachadas Norte e Sul são completamente cegas porque confinam com outros edifícios idênticos (neste caso as parcelas 06 e 12).

Interiormente o edifício é constituído por uma estrutura em madeira onde uma escada, também em madeira, divide o lote em dois compartimentando assim o edifício em duas zonas; uma claramente voltada a Poente, mais solarenga e desafogada (porque ensolarada e bem ventilada) e outra, voltada a Nascente para o pequeno logradouro que funciona, na verdade, como um saguão. Esta fachada, atendendo às dimensões do edifício e dadas as construções posteriores (tanto na Parcela 11 como na Parcela 05) tornou-se uma fachada escura, húmida e pouco ou nada ventilada motivo pelo qual aparecem uma série de patologias associadas à mesma.
