Mestrado Integrado em Engenharia Química

*Estudos de Migração do 2,4,6-tricloroanisol
através de Vedantes*

Tese de Mestrado

Amorim & Irmãos S.A.

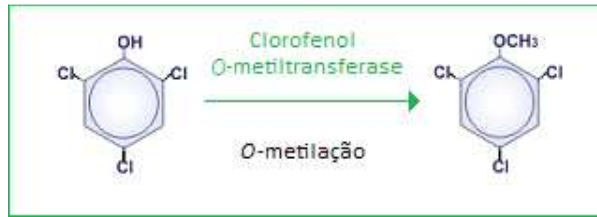
Figura 1.3. Mecanismo de formação pelo fungo *Trichoderma longibrachiatum* do 2,4,6-TCA por *O*-metilação de 2,4,6-TCP numa reacção catalizada pela enzima clorofenol *O*-metiltransferase (CPOMT).

presença de 2,4,6-TCA na cortiça está na biometilação de 2,4,6-TCP – ver figura 1.3. (Coque et al., 2006).

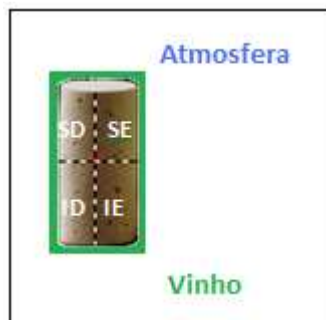
Figura 3.3. Esquema do modo de seccionamento da rolha de cortiça natural em quatro partes

Em cada período de tempo analisaram-se 9 garrafas; a extracção da rolha efectuou-se com auxílio de um saca-rolhas italiano, munido de duas pinças que retirou a rolha sem a perfurar. Retirou-se uma amostra de vinho de cada garrafa seguindo o protocolo descrito no anexo 7.1. De seguida, seccionou-se a rolha em quatro partes (figura 3.2) e quantificou-se o nível de d_5 -TCA em cada uma por GC-MS com padrão interno d_5 -TBA (anexo 7.1). Finalmente avaliou-se o nível de contaminação superficial e interno de d_5 -TCA em 5 rolhas de controlo (figura 3.3.).

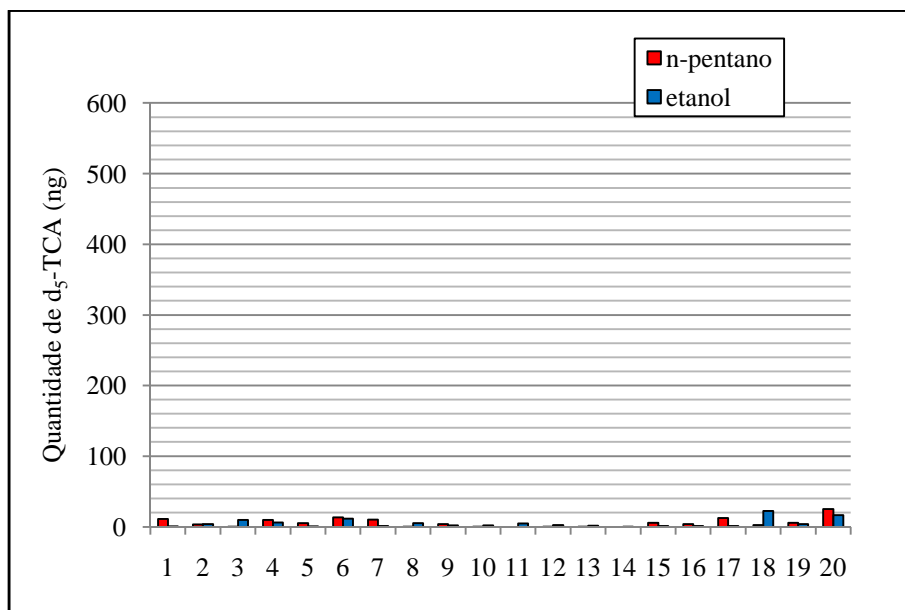
Figura 3.3. Contaminação superficial das rolhas de cortiça com d₅-TCA. Comparação entre os solventes *n*-pentano e etanol.

Pela observação do gráfico 3.3 podemos constatar que superficialmente as rolhas ficaram menos contaminadas, havendo reduções na ordem dos 300 ng. Contudo, ainda são visíveis certos níveis de contaminação superficial. De forma a ultrapassar esta situação, decidiu-se tratar as rolhas com um sistema de descontaminação de TCA, desenvolvido pelo departamento I&D da Amorim & Irmãos S.A. Este, tem por base uma destilação a vapor controlada, capaz de expulsar os compostos presentes nos grânulos e rolhas de cortiça. O tratamento foi efectuado com temperatura e humidade controladas durante 6 horas. Os resultados obtidos após medição do d_5 -TCA superficial, demonstram eficácia reduzindo os valores de d_5 -TCA para valores inferiores a 0,2 ng.

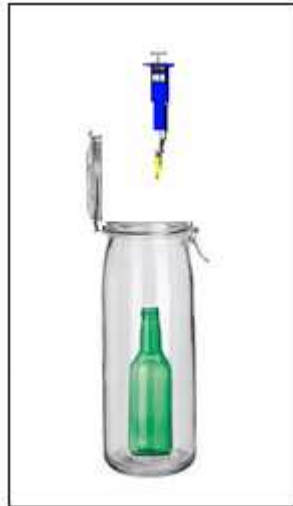
Após concluídas as etapas anteriores deu-se início à contaminação atmosférica propriamente dita: colocou-se uma garrafa dentro de um frasco (figura 3.4.), pipetou-se 30 μL da solução contaminante e aplicou-se a gota na parede do frasco. De seguida, cobriu-se imediatamente o topo do frasco com papel de alumínio, vedando-se com parafilme e finalmente fechou-se o frasco. Repetiu-se o procedimento para todas as 90 garrafas do ensaio (figura 3.4.).

Figura 4.1. Esquema do dispositivo de contaminação atmosférica.

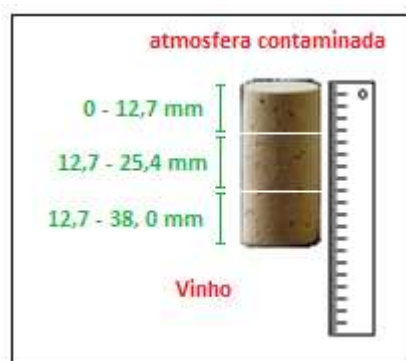
De forma a analisar a contaminação das vedantes efectuou-se um corte com uma lâmina no vidro do gargalo da garrafa e bateu-se com este num local duro. De seguida analisou-se a solução hidroalcoólica (procedimento descrito em anexo). Com auxílio de um martelo partiu-se o vidro do gargalo que envolvia a rolha. Finalmente seccionaram-se as rolhas em três partes que foram maceradas individualmente a fim de quantificar o nível de d_5 -TCA e $^{13}C_6$ -TCP-acetato.

Figura 4.2. Esquema de corte da rolha.

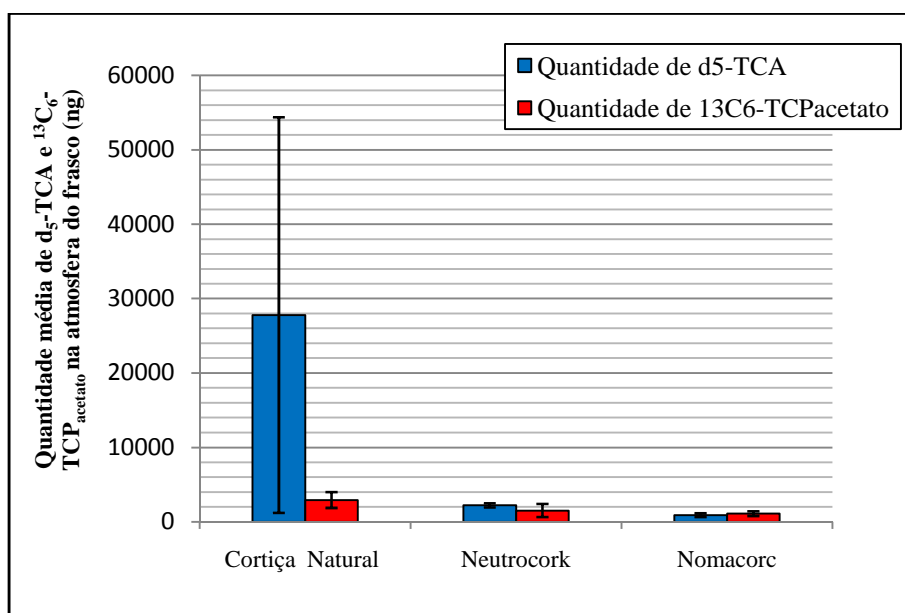
Após o primeiro mês de conservação verificou-se que, os 15 frascos estavam ainda contaminados com d₅-TCA e ¹³C₆-TCP_{acetato}. Contudo, podemos observar uma grande variação na quantidade média de d₅-TCA que ainda permanece nos frascos das garrafas vedadas com rolhas de cortiça de natural, possivelmente devido a dois valores que condicionaram o resultado (p <0,05).

Figura 4.3. Quantidade média (n=5) de d₅-TCA e de ¹³C₆-TCP_{acetato}, extraída da atmosfera do frasco após um mês de conservação contaminada inicialmente com 63675 ng(2·L_{gás})⁻¹ e com 73575 ng(2·L_{gás})⁻¹. As barras verticais indicam o desvio padrão de 5 amostras.

A atmosfera envolvente às garrafas vedadas com rolhas Neutrocork, mostram um nível de contaminação superior ao das rolhas sintéticas. Verifica-se uma tendência dos vedantes sintéticos absorverem mais TCA.

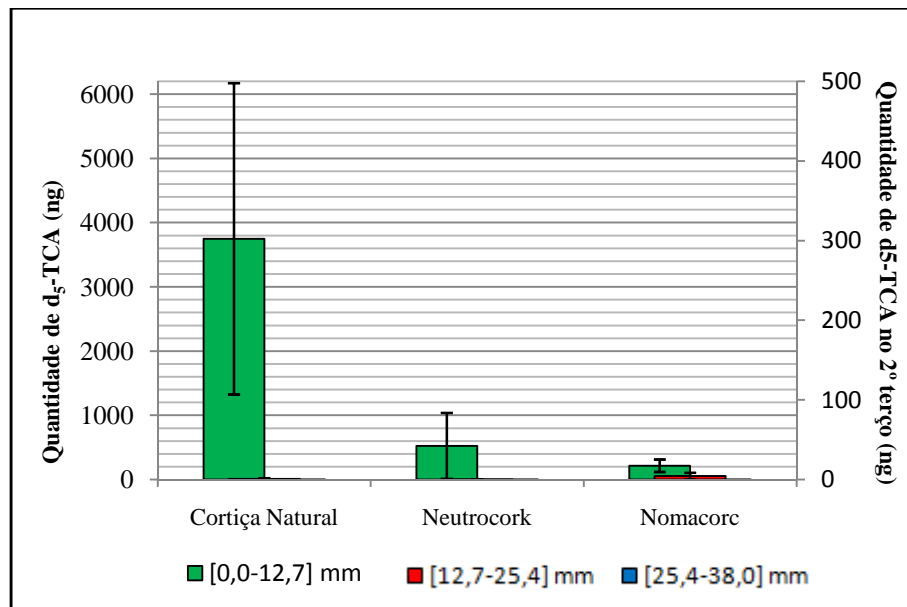
Na quantificação de d_5 -TCA nas três partes em que seccionaram os vedantes, podemos observar, pela análise da figura 4.4 que a rolha de cortiça natural absorve significativamente mais TCA no 1º terço (a parte que está em contacto com a atmosfera) que os outros vedantes ($p < 0,01$). Estes resultados mostram claramente que muito do TCA que encontramos em algumas rolhas de cortiça pode ter uma origem ambiental e que essa absorção é muito rápida (Barker *et al.*, 2002; Chatonnet *et al.*, 2004). Podemos verificar também que, não só a rolha de cortiça é capaz de sorver cloroanisóis atmosféricos, como também o vedante sintético. Os plásticos, assim como a cortiça têm uma grande capacidade de sorção de cloroanisóis (Sefton *et al.*, 2005).

Figura 4.4. Média da quantidade de d_5 -TCA nas três secções em que se dividiram os vedantes. As barras verticais indicam o desvio padrão de 5 amostras.

Embora, o vedante sintético seja aquele que está menos contaminado no topo externo, é também o que apresente níveis mais baixos de contaminação ambiente nos frascos. Na análise do 2º terço do vedante sintético, constatamos que existe uma tendência de migração, uma vez que, detectou-se d_5 -TCA. Se tivermos em consideração o estudo de Lopes *et al.* (2007) que reporta que a principal via de entrada do oxigénio através do vedante Nomacorc ocorre principalmente através do seu “corpo”, hipoteticamente uma grande quantidade de d_5 -TCA estará localizada ao longo do 1º e 2º terço do vedante Nomacorc.

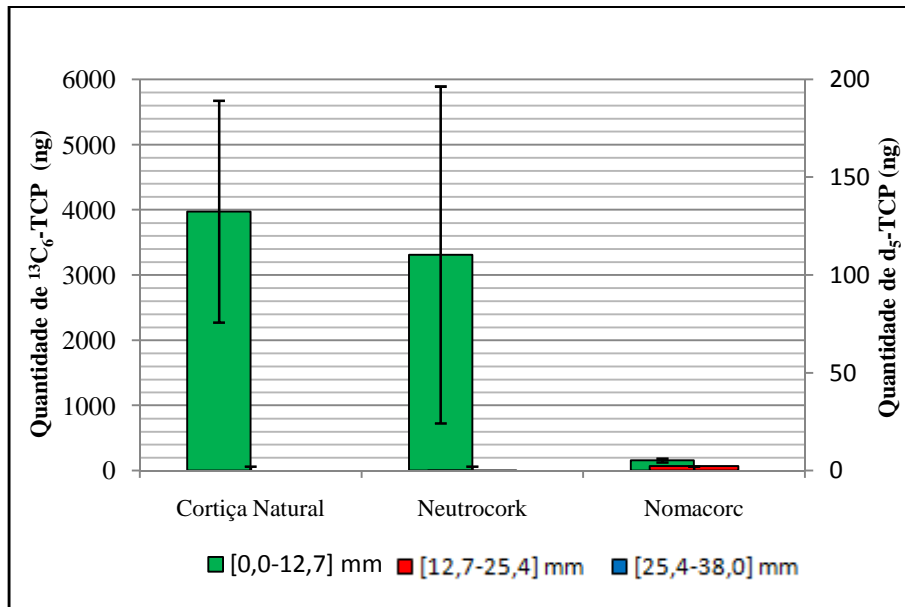
Em relação ao TCP podemos constatar que tem maior afinidade para com as rolhas de cortiça natural e Neutrocork. Em semelhança com o d_5 -TCA também foi visível a migração de $^{13}C_6$ -TCP até ao 2º terço do vedante sintético, após um 1 mês de conservação (figura 4.5).

Figura 4.5. Média da quantidade de $^{13}C_6$ -TCP nas três secções em que se dividiram os vedantes. As barras verticais indicam o desvio padrão de 5 amostras.

Não se verifica uma relação entre a migração, quer do d_5 -TCA quer do $^{13}C_6$ -TCP, dos vedantes em estudo e das partes consideradas ($p < 0,001$).

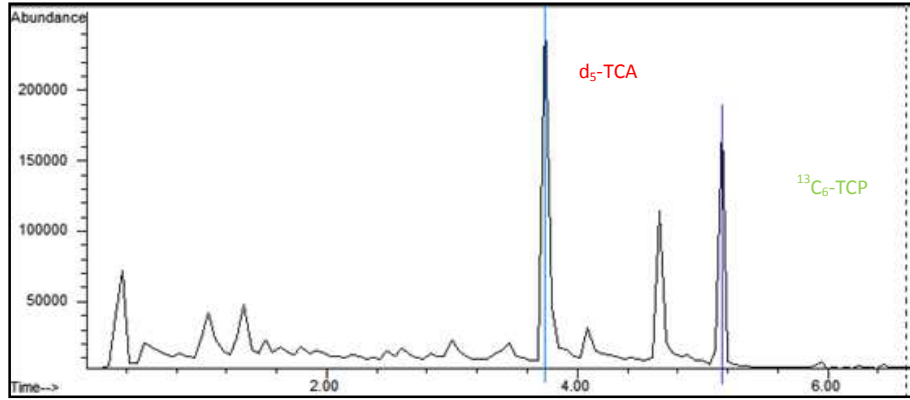
Figura 7.3. Aspecto de um espectro dos compostos D₅-TCA e ¹³C₆-TCP analisados por HS-SPME-GC-MS, em modo *scan*.

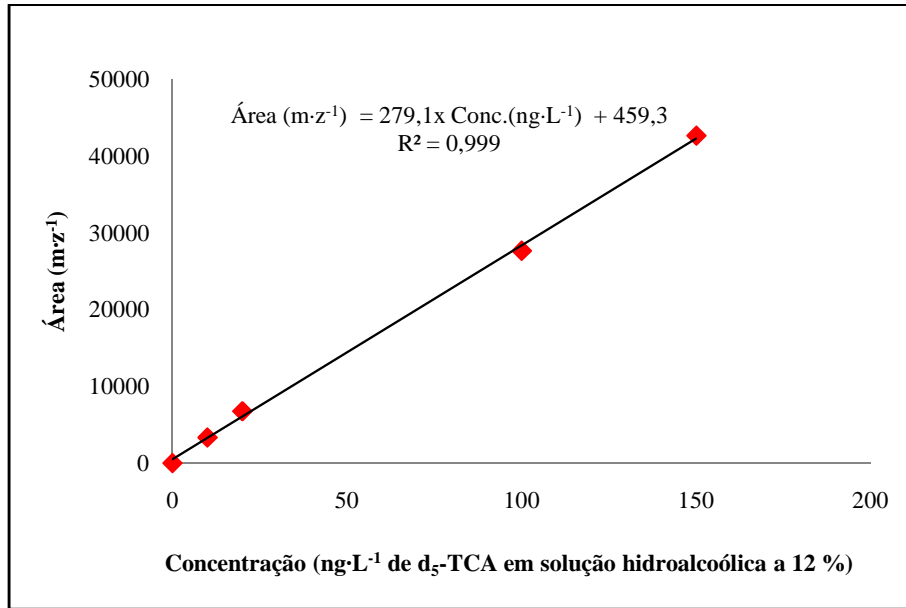
Figura 7.5. Recta de calibração para o composto d_5 -TCA [0-150] $ng \cdot L^{-1}$, com padrão interno d_5 -TBA $100 \mu g \cdot L^{-1}$.

Para se poder fazer a quantificação dos compostos em estudo utilizando a cromatografia gasosa é necessário efectuar rectas de calibração para os intervalos de concentrações de interesse. Como o cromatógrafo é um equipamento muito sensível a torna-se necessário efectuar várias rectas de calibração.

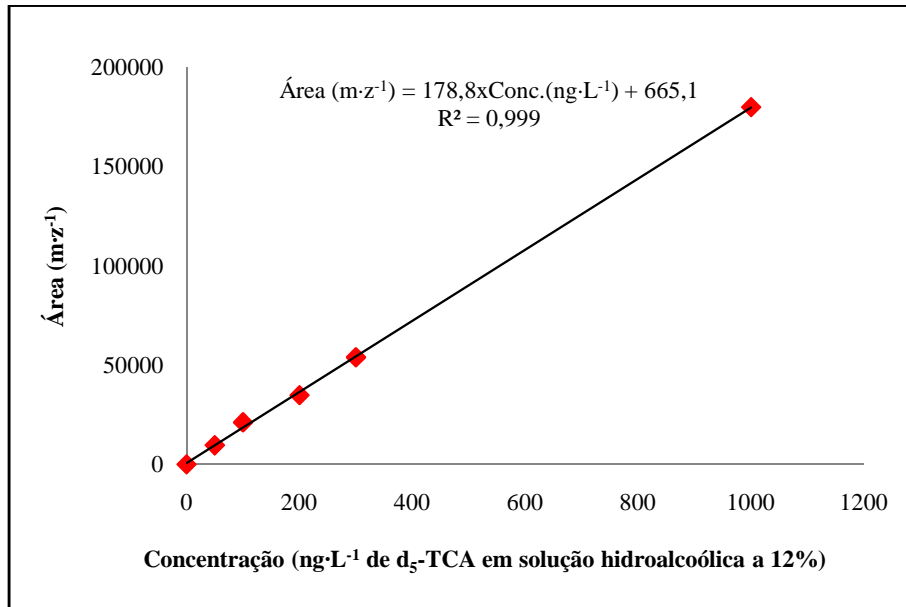
Figura 7.6. Recta de calibração para o composto d_5 -TCA [0-1000] $ng \cdot L^{-1}$, com padrão interno d_5 -TBA $100 \mu g \cdot L^{-1}$.

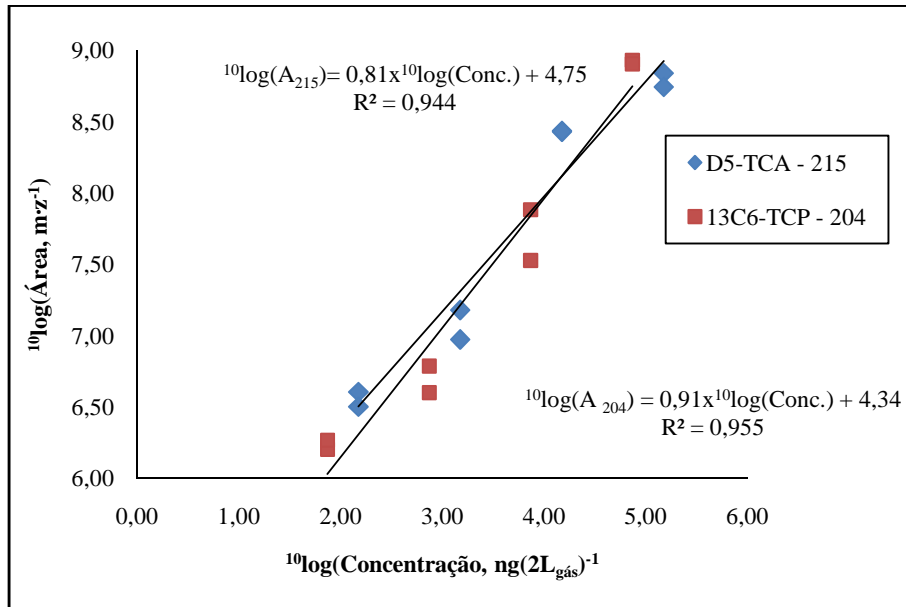
Figura 7.8. Recta de calibração para o d₅-TCA e para o ¹³C₆-TCP_{acetato} atmosféricos.

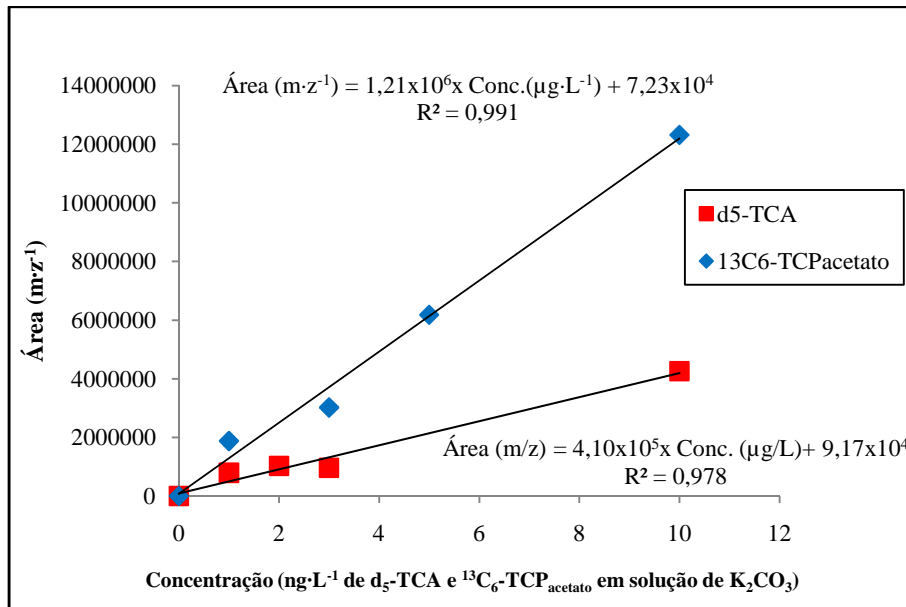
Figura 7.10. Recta de calibração para o d₅-TCA e ¹³C₆-TCP_{acetato}, [0 – 10] µg·L⁻¹.
