Tese de Mestrado

Mecanismos de Degradação na Fornalha H-3301 da Refinaria do Porto

14-10-2008

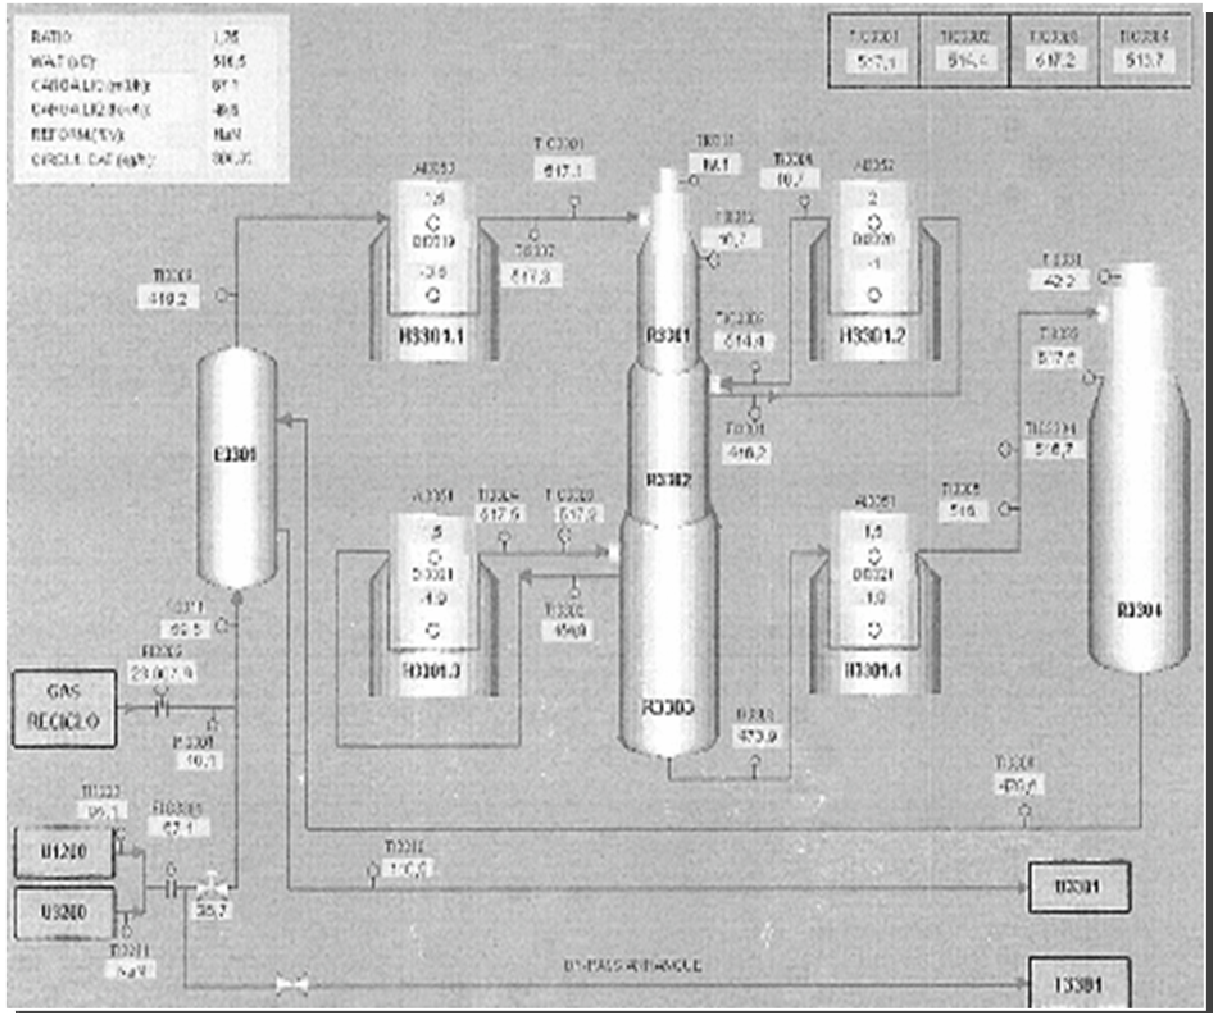
Figura 6 – Esquema da Unidade de Reformação Catalítica da Refinaria do Porto [25]

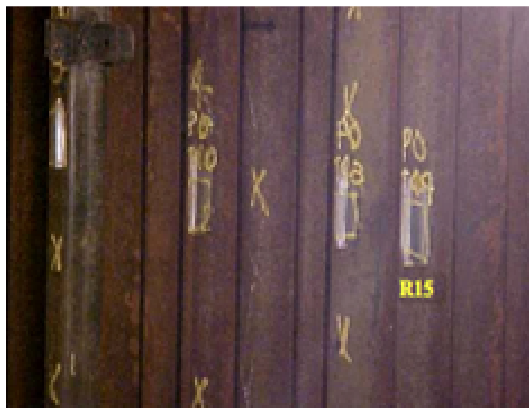
Figura 8 – Localização da zona onde foi recolhida a réplica (R 15) no feixe tubular.

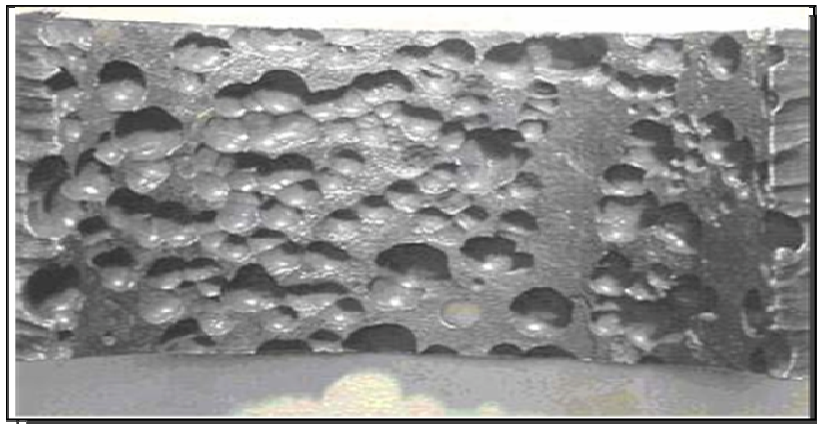
Figura 19 - Fenómeno de *metal dusting* num tubo de aço inoxidável [14]

A temperatura é suficientemente elevada para promover a difusão do carbono à superfície e a consequente formação de carbonetos, mas não tão alta quanto necessária para promover a rápida difusão do Carbono da superfície para o interior do metal. Assim sendo, forma-se à superfície uma camada sobressaturada em Carbono. Os carbonetos formados à superfície tornam-se instáveis na presença da camada exterior de Carbono, decompondo-se nos seus elementos base (Cr, Fe, C), dando origem à formação de *whiskers* de Carbono. Estes *whiskers*, que se desenvolvem segundo uma direcção perpendicular à superfície, apresentam, na sua extremidade, uma partícula de Ferro que actua como catalisador da precipitação de Carbono à superfície. Estas partículas de Ferro, bem como os próprios *whiskers*, são normalmente removidos em consequência de tensões internas entretanto geradas bem como por arrastamento pelos gases, pondo assim em evidência o fenómeno de corrosão por picadas (ver figura 19) [14], [18], [24].

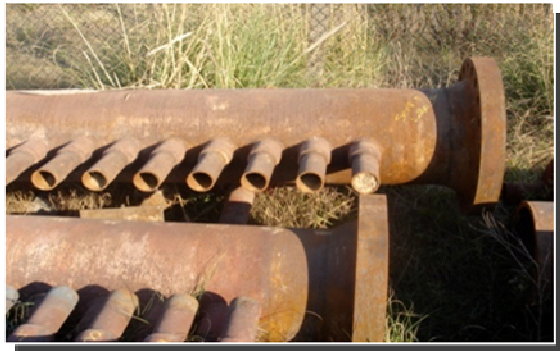
Figura 20 - Colectores da fornalha H - 3301

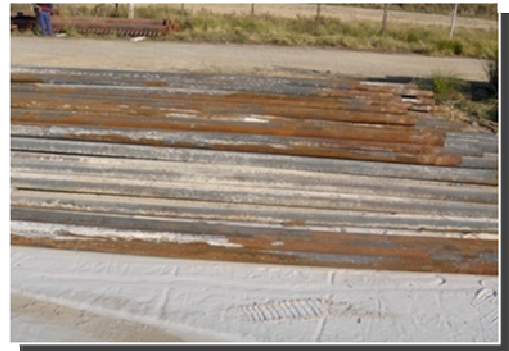
Figura 21 - Feixe Tubular da fornalha H-3301
