Estudo Experimental do Comportamento Higrotérmico de Igrejas

Dissertação submetida para satisfação parcial dos requisitos do grau de
MESTRE EM ENGENHARIA CIVIL — ESPECIALIZAÇÃO EM CONSTRUÇÕES

Com este estudo pretende-se caracterizar a qualidade do ambiente no interior de uma igreja, através de uma análise aos principais parâmetros de natureza higrotérmica, tais como, a temperatura e a humidade relativa, internas e externas ao edifício. Assim sendo, encontram-se no presente trabalho os resultados das medições efectuadas na Igreja de Santo Ildefonso, no Porto, durante cerca de 4 meses.

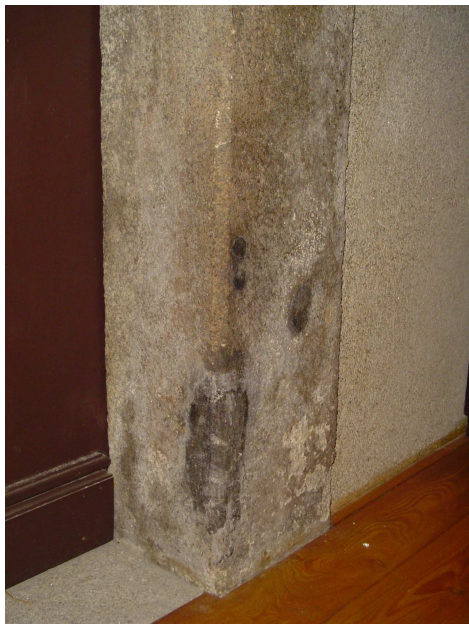
Figura 3.3 – Manchas escuras de humidade nas paredes

No decorrer das visitas realizadas à Igreja foi possível identificar sinais da presença da humidade no seu interior, tais como: manchas escuras nas zonas inferiores das paredes e contrafortes, condensações nos cantos da cobertura da nave e ainda dois quadros bastante escurecidos e deteriorados, como se pode ver nas Figuras 3.3, 3.4, 3.5 e 3.6.

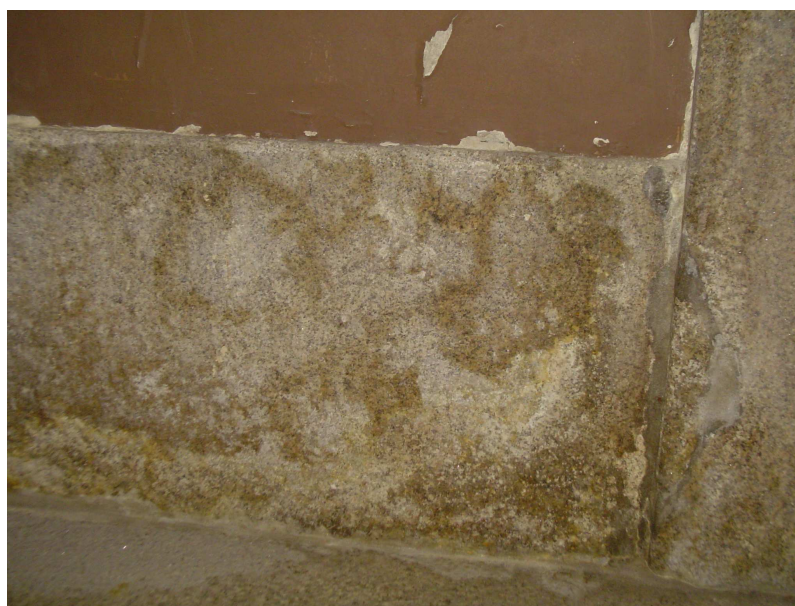
Figura 3.4 – Manchas escuras de humidade nas paredes

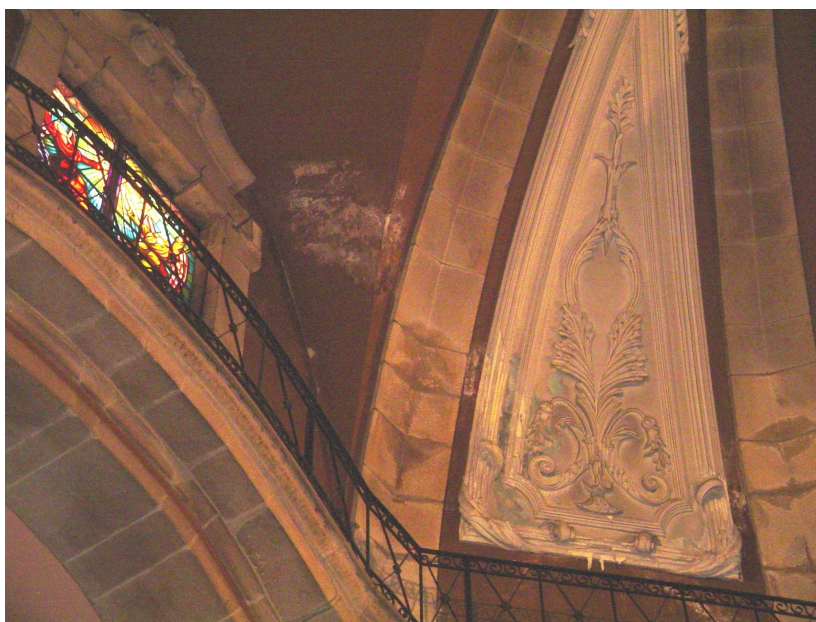
Figura 3.5 – Condensações na cobertura

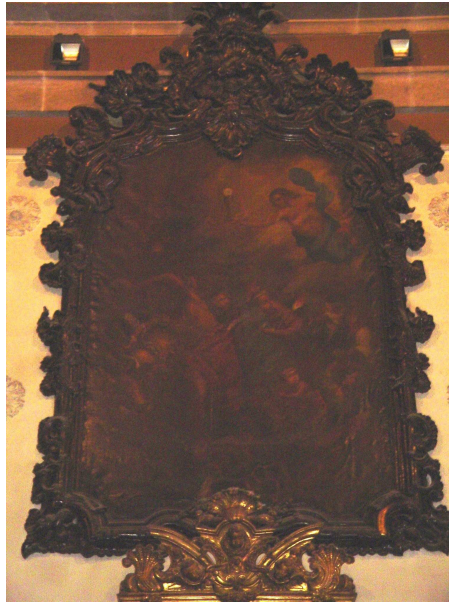
Figura 3.7 – Quadro escurecido pela humidade

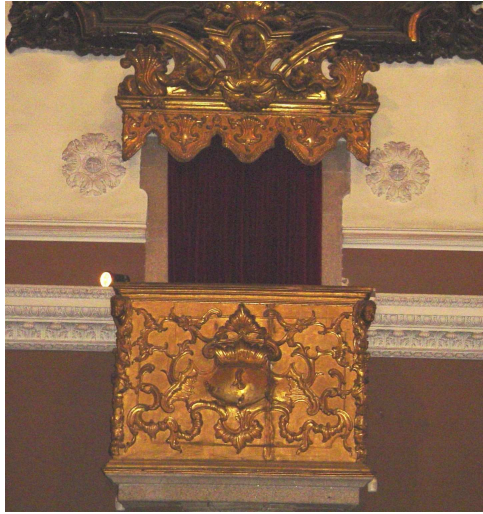
Figura 3.9 – Púlpito da Igreja onde foi colocado o primeiro aparelho de medição

púlpito e o segundo ficou na torre sineira, estando este último protegido da chuva e do vento por uma caixa de plástico devidamente furada para deixar entrar o ar.

As Figuras 3.8 e 3.9 demonstram os locais onde foram dispostos os Data Loggers.

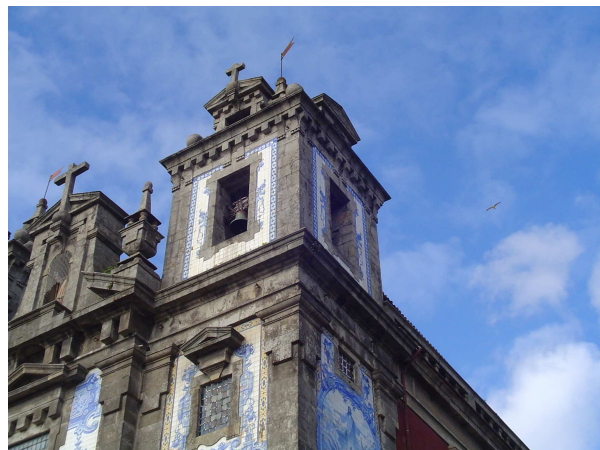
Figura 3.10 – Torre sineira onde foi colocado o segundo aparelho de medição

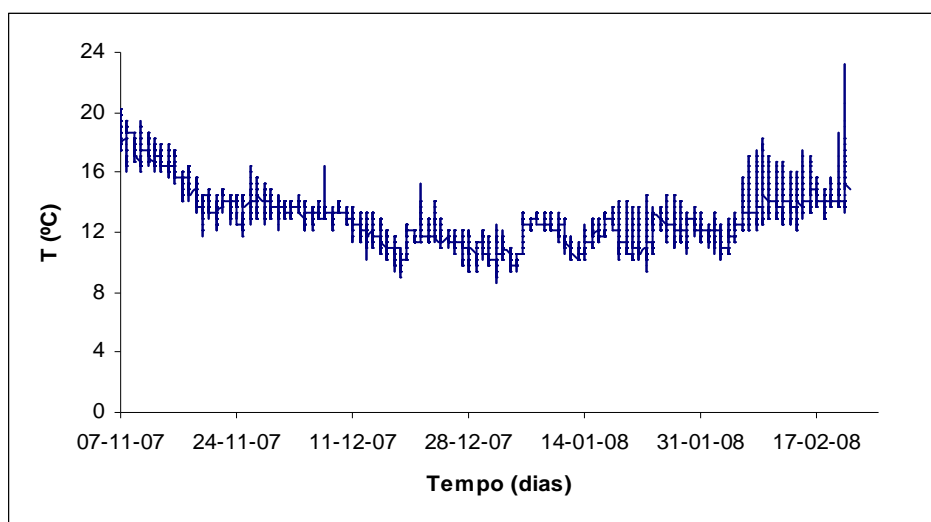
Na Figura 3.11, é possível visualizar a grande variação de temperaturas que ocorre no exterior, sendo de realçar a diminuição deste parâmetro até meados de Dezembro, vindo depois a aumentar bastante por volta do mês de Fevereiro.

Figura 3.11 – Distribuição da temperatura exterior entre o início do dia 07/11/2007 e o fim do dia 21/02/2008

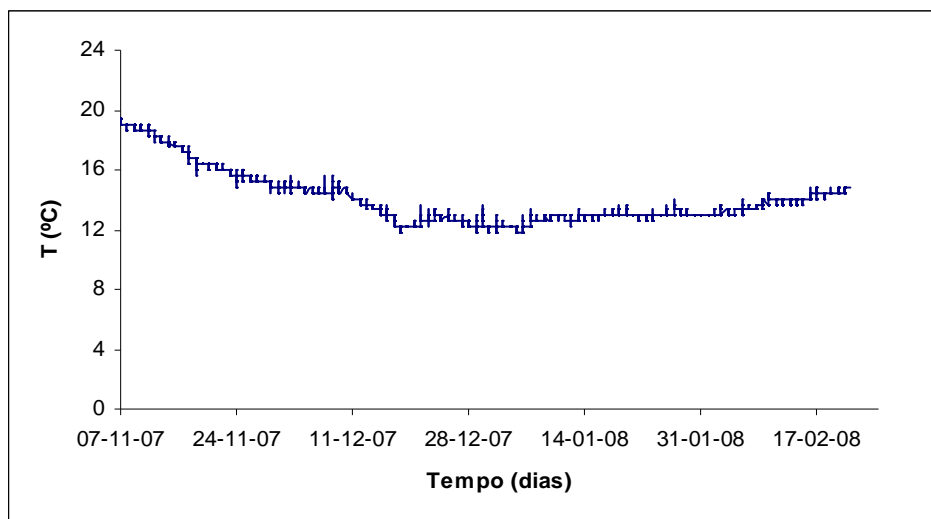
A variação das temperaturas no interior da igreja está representada na Figura 3.15. Por observação deste gráfico é possível verificar que inicialmente a temperatura diminuiu, depois manteve-se mais ou menos constante, vindo a aumentar por volta do mês de Fevereiro.

Figura 3.15 – Distribuição da temperatura interior entre o início do dia 07/11/2007 e o fim do dia 21/02/2008

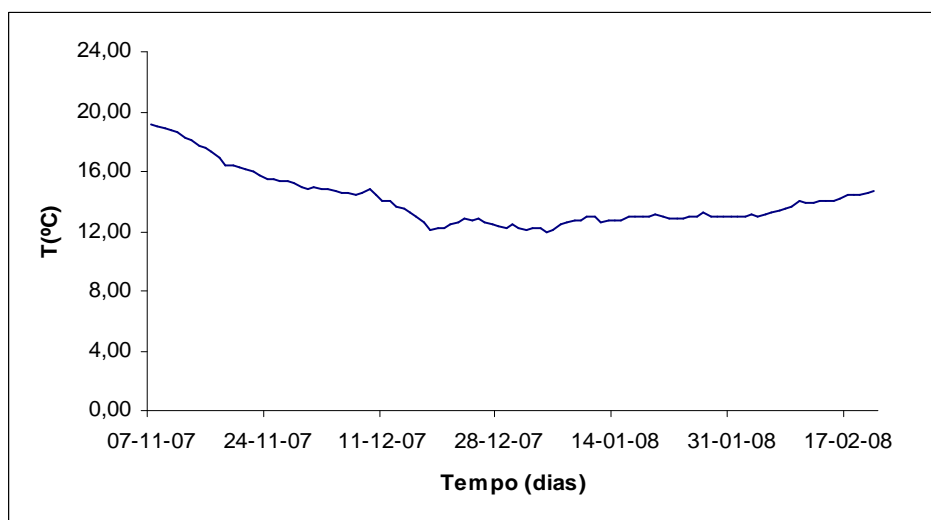
Na Figura 3.16, encontram-se os valores médios diários para as temperaturas registadas na igreja. A temperatura mais elevada ocorreu no dia 07/11/2007.

Figura 3.16 – Temperaturas médias diárias interiores entre o início do dia 07/11/2007 e o fim do dia 21/02/2008

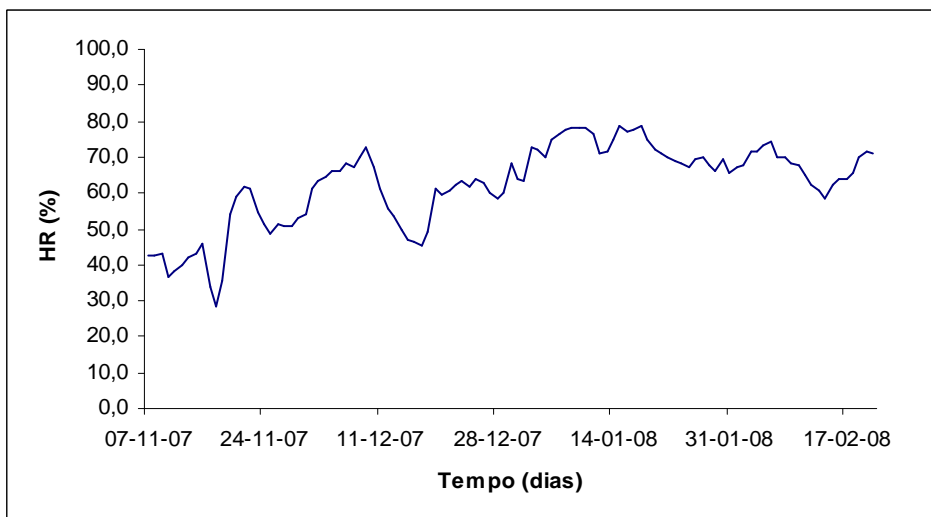
Na Figura 3.18 apresentam-se os valores médios diários de humidade relativa. O valor mais baixo ocorreu no dia 17/11/2007.

Figura 3.18 – Humidades relativas médias diárias interiores entre o início do dia 07/11/2007 e o fim do dia 21/02/2008

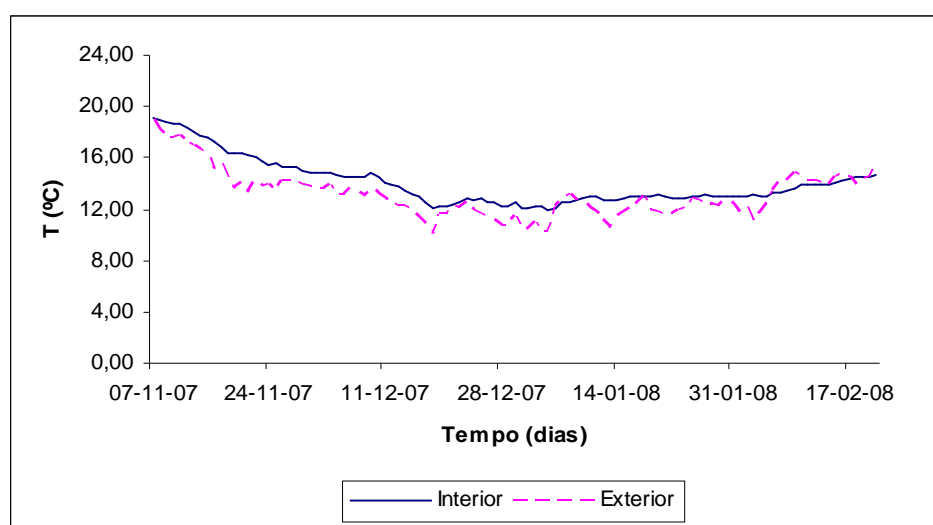
A Figura 3.19 apresenta os valores médios diários das temperaturas internas e externas à igreja, agora num único gráfico para uma melhor comparação dos resultados.

Por observação deste gráfico é possível verificar que o interior da igreja apresenta estabilidade térmica, pois apesar das temperaturas internas seguirem o comportamento das temperaturas externas, não o fazem com grandes oscilações nem grandes picos de temperatura máxima e mínima. Verifica-se também que as temperaturas no interior da igreja durante o período de medições em questão (Inverno), são quase sempre superiores às que se fazem sentir no exterior, excepto em alguns dias de Janeiro e de Fevereiro, quando a temperatura exterior começa a aumentar.

Figura 3.19 – Temperaturas médias diárias entre o início do dia 07/11/2007 e o fim do dia 21/02/2008

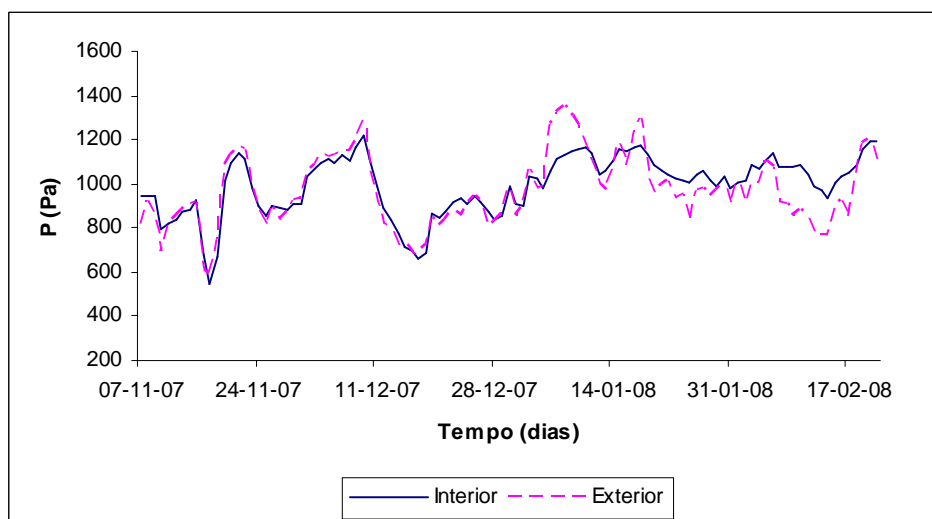
Os valores da pressão parcial de vapor de água, no interior e no exterior da igreja, foram calculados através das expressões (2.2) e (2.4), enunciadas no Capítulo 2, a partir do conhecimento das temperaturas e humidades relativas internas e externas, respectivamente. Os resultados são apresentados no gráfico da Figura 3.21.

A análise deste gráfico permite constatar que a pressão parcial de vapor no interior é muito próxima da pressão no exterior, sendo a primeira, por vezes, superior à segunda. Isto deve-se ao facto de haver uma grande produção de vapor de água no interior nos períodos de utilização da igreja, encontrando-se esta, na maioria das vezes, pouco ventilada, acumulando assim o vapor de água no seu interior. Este comportamento vai levar a que a humidade relativa no interior também aumente.

Figura 3.21 – Pressões parciais de vapor de água entre o início do dia 07/11/2007 e o fim do dia 21/02/2008

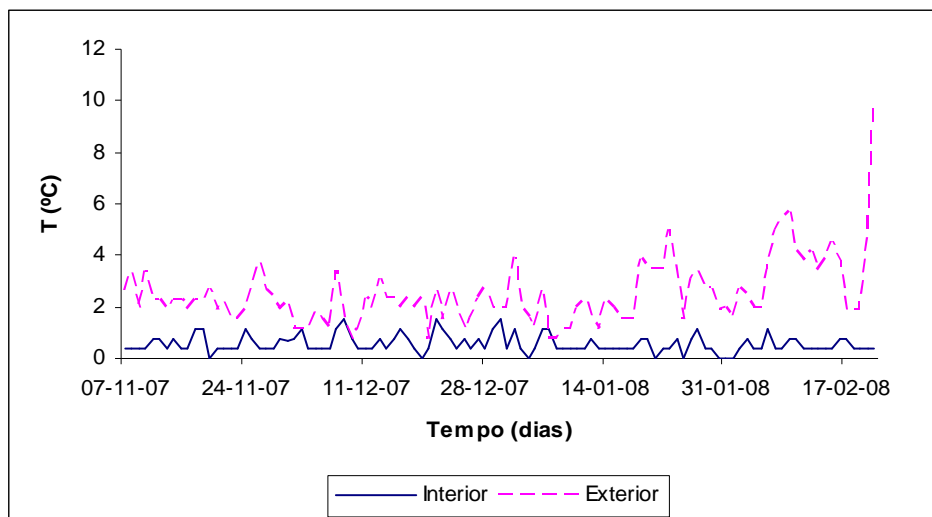
Por observação deste gráfico, facilmente se compreende que a variação de temperatura no interior é muito pequena, chegando várias vezes a manter-se constante durante alguns dias. Isto deve-se ao efeito da inércia térmica das paredes, que provoca o amortecimento dos picos de temperatura, mantendo um ambiente térmico constante e confortável no interior da igreja. É possível verificar ainda que o aumento das temperaturas exteriores por volta do mês de Fevereiro, que conduziram a maiores amplitudes térmicas no exterior, não se fizeram sentir no interior da igreja.

Figura 3.23 – Amplitudes térmicas diárias entre o início do dia 07/11/2007 e o fim do dia 21/02/2008

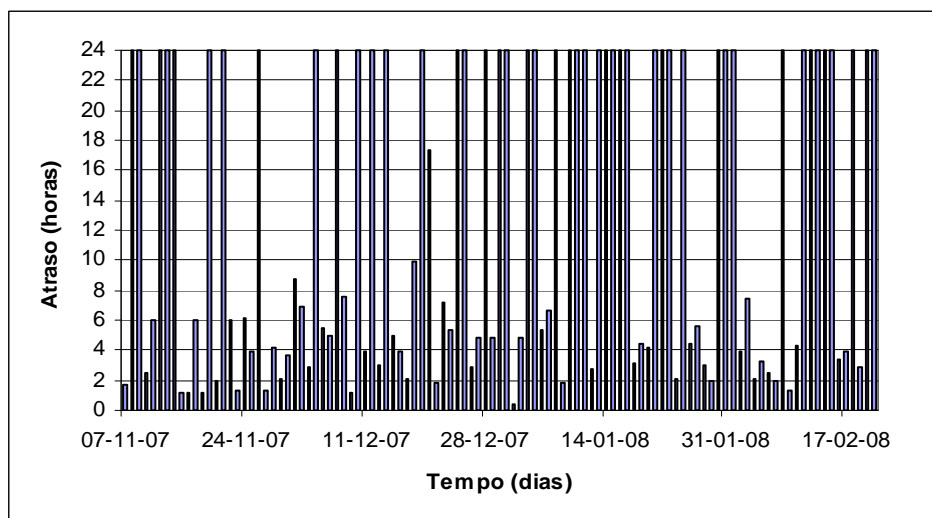
O atraso térmico diário está representado no gráfico da Figura 3.24 e corresponde ao intervalo de tempo que demora a atingir a temperatura máxima no interior partindo do instante em que ocorre a temperatura máxima no exterior.

Figura 3.24 – Atraso térmico diário entre o início do dia 07/11/2007 e o fim do dia 21/02/2008

A análise deste gráfico permite verificar que em vários dias, o atraso térmico é tão elevado que nem chega a ter efeito sobre as temperaturas internas, nesses mesmos dias. Isto significa que, nestes casos, a temperatura no interior da igreja, se mantém constante ou passado algum tempo diminui, apesar do aumento da temperatura externa. No gráfico, os dias em que o atraso térmico não se faz sentir no interior e que não chega a influenciar as temperaturas internas, são aqueles a que correspondem atrasos térmicos diários de 24 horas. Este é mais um efeito da inércia térmica, que retarda a transmissão do calor através da sua acumulação nos materiais de construção.

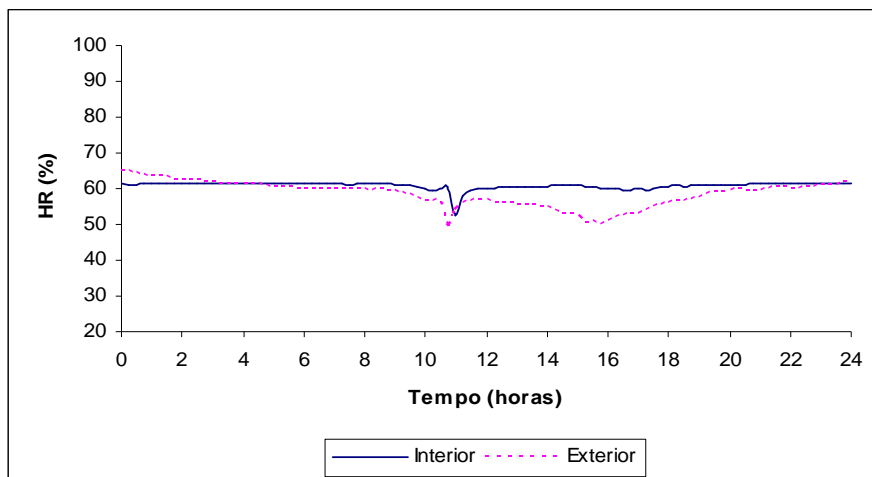
As Figuras 3.31 e 3.32 já revelam valores de humidade relativa superiores aos dos gráficos anteriores, pois correspondem a períodos mais frios e chuvosos.

Figura 3.31 – Distribuição das humidades relativas do dia 21/12/2007

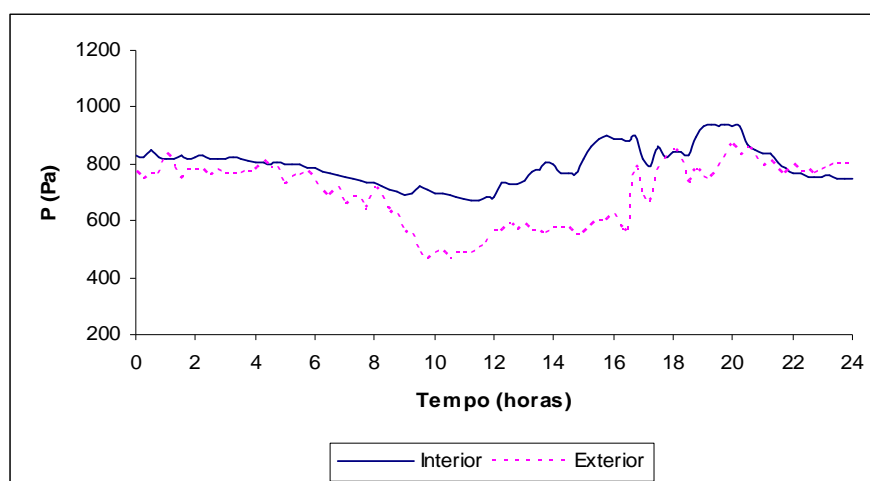
Figura 3.33 – Pressões parciais de vapor de água do dia 10/11/2007
