# **Caracterização do Desempenho das Linhas Aéreas da RNT**

Dissertação realizada no âmbito do  
Mestrado Integrado em Engenharia Electrotécnica e de Computadores  
Major Energia

O objectivo desta dissertação é caracterizar o desempenho das linhas aéreas de muito alta tensão da Rede Nacional de Transporte (RNT) através da análise dos defeitos ocorridos no período entre 2001 e 2007.

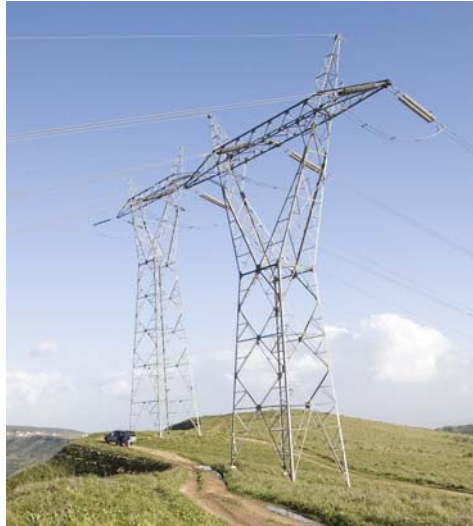
**Figura 2.2** Apoios de linha em esteira horizontal, de amarração (fonte: REN).

Nas figuras 2.2 e 2.3 apresentam-se exemplos de tipos de apoio de linha.

Utilizam-se necessariamente apoios de amarração em todos os vértices da linha, ou seja, pontos de inflexão do traçado com determinado ângulo (designados também apoios de ângulo). Em geral, nos apoios de alinhamento (situados em troços rectilíneos da linha), utilizam-se cadeias de suspensão.

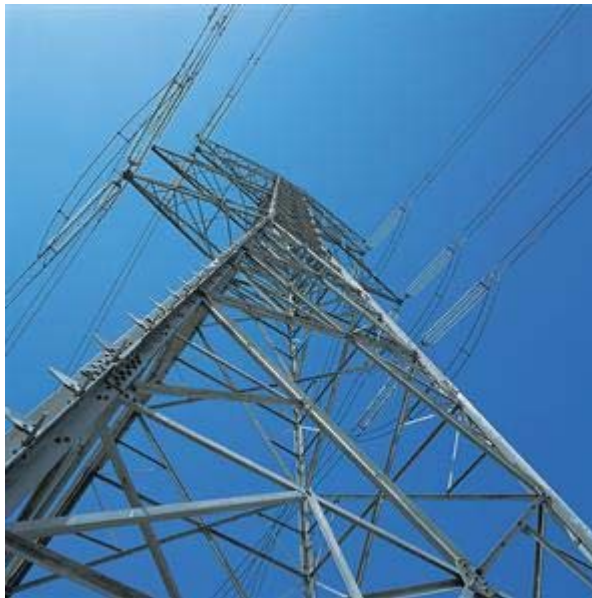
**Figura 2.3** Poste linha dupla em esteira vertical, de amarração (fonte: [www.ree.es](http://www.ree.es)).

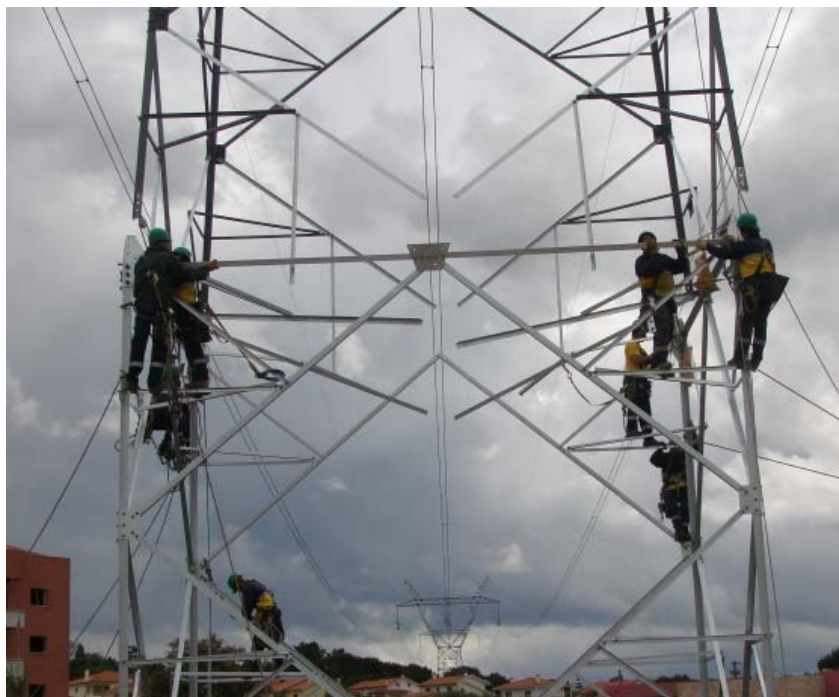
**Figura 2.4** Montagem de módulo prismático em apoio de suspensão (fonte: REN).

Os apoios em estrutura reticulada permitem em determinados casos, a introdução de módulos prismáticos adicionais para aumentar a distância dos cabos a eventuais obstáculos. Esta operação, ilustrada na figura 2.4, é especialmente importante quando se pretende aumentar a capacidade de transporte de uma linha, o que irá corresponder a um aumento da temperatura de exploração, que resulta numa maior flecha dos cabos condutores, havendo a necessidade de revisão de todas as distâncias aos obstáculos mais próximos da linha para manter as condições regulamentares com os novos valores de exploração.

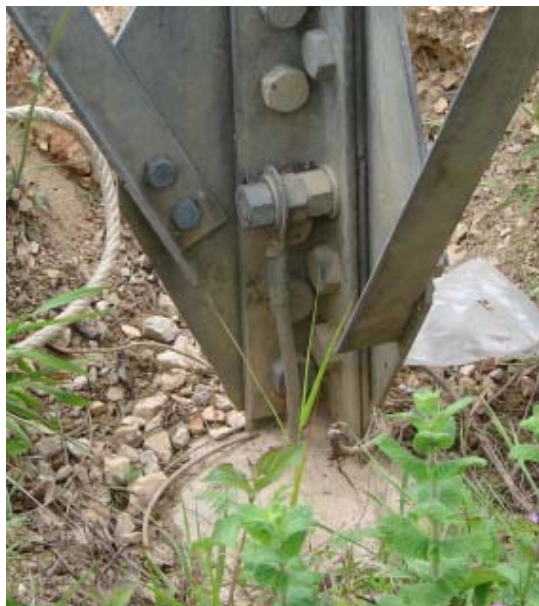
**Figura 2.6** Pormenor de ligação à terra de um apoio (fonte: REN).

O dimensionamento dos circuitos de terra dos apoios deverá, por um lado, garantir as condições de segurança de pessoas e bens, através da limitação dos valores de tensões de toque e de passo esperados, e também prevenir a ocorrência de eventuais contornamentos por arco de retorno, assegurando um valor da resistência de terra suficientemente baixo para cumprir esses requisitos.

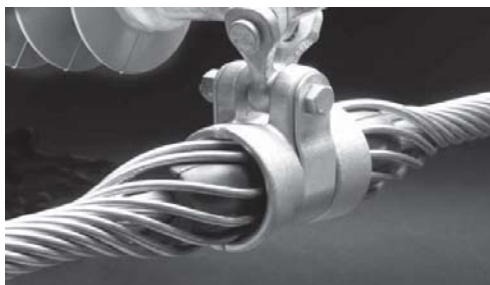
**Figura 2.9** Pinça de suspensão tipo AGS – “Armour Grip Suspension” (fonte: [www.preformed.com](http://www.preformed.com)).

As pinças utilizadas para fixação dos condutores e cabos de guarda nos apoios de suspensão são do tipo AGS – “Armour Grip Suspension”, apresentando-se um exemplo na figura 2.9 deste tipo de acessório.

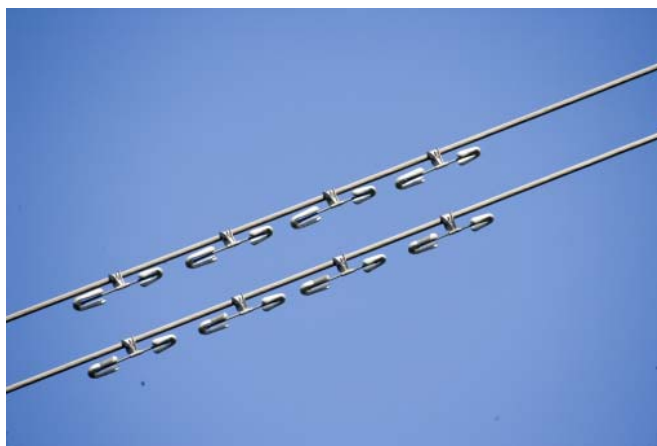
**Figura 2.10** Amortecedores de vibrações em cabos condutores – tipo “stockbridge” (fonte: REN)

De acordo com a análise das vibrações efectuada nos condutores, são elaborados mapas de montagem dos amortecedores de vibrações eólicas.

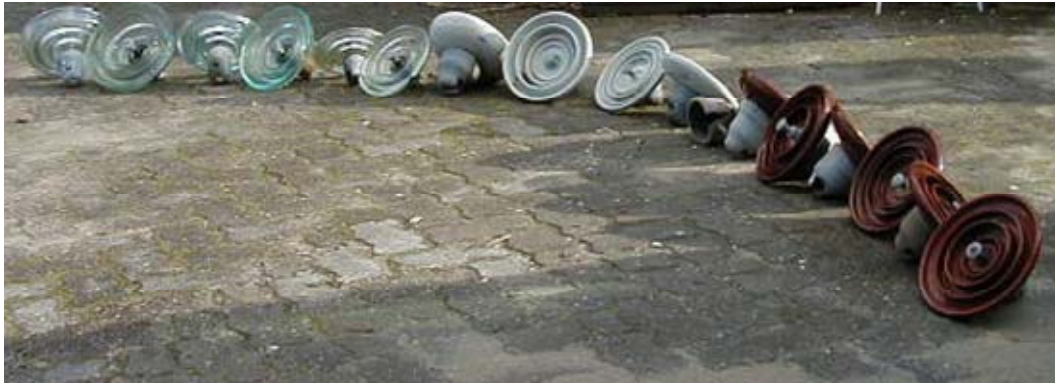
**Figura 2.11** Isoladores do tipo campânula e espigão em vidro e cerâmica (fonte: REN).

Nas linhas da RNT são utilizadas cadeias de isoladores, do tipo campânula e espigão, com dieléctrico em vidro temperado ou em cerâmica, como se pode observar na figura 2.11.

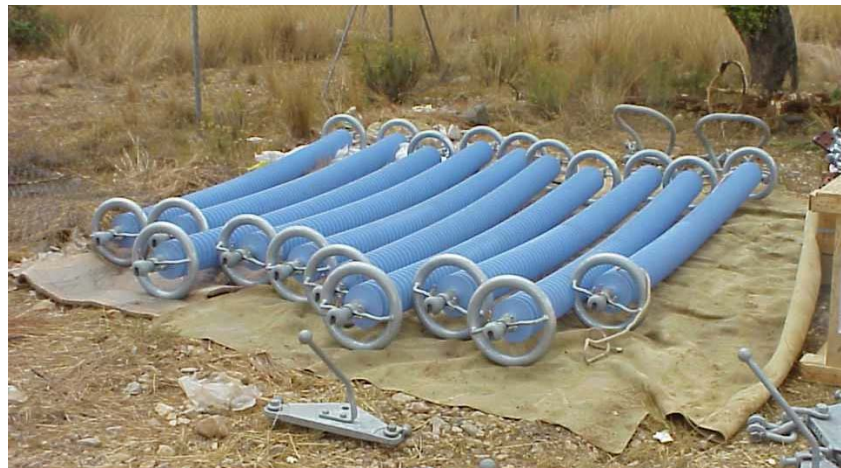
**Figura 2.12** Conjunto de isoladores de compósito (fonte: REN).

A partir de 2004, foram também introduzidos nas especificações da REN para isoladores de linhas MAT, os isoladores de material compósito, com revestimento constituído por borracha siliconada vulcanizada a alta temperatura, ilustrados na figura 2.12.

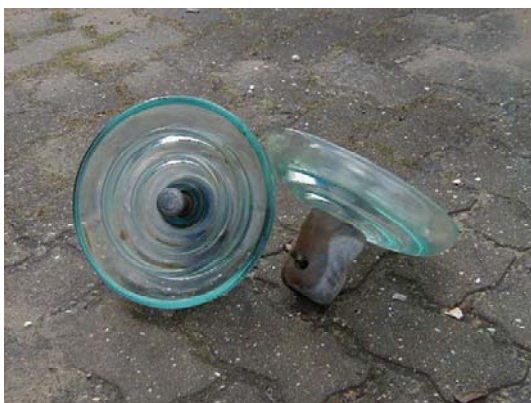
**Figura 2.13** Isolador de vidro normal.

Nas figuras 2.13 e 2.14 podem observar-se as diferenças entre o isolador de vidro normal, para zonas de poluição ligeira / média, e o isolador de vidro antipoluição, para zonas de poluição forte.

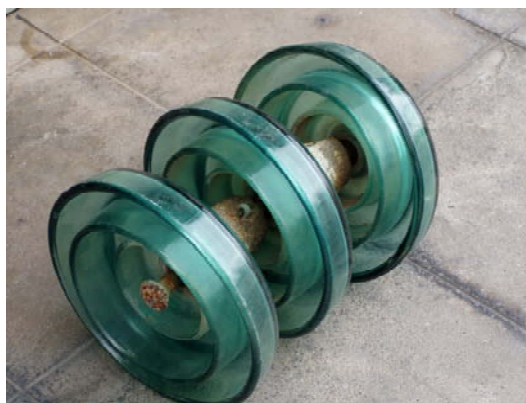
**Figura 2.14** Isolador de vidro antipoluição.

Os isoladores com linha de fuga específica de 25 mm/kV são vulgarmente designados “isoladores anti-poluição”.

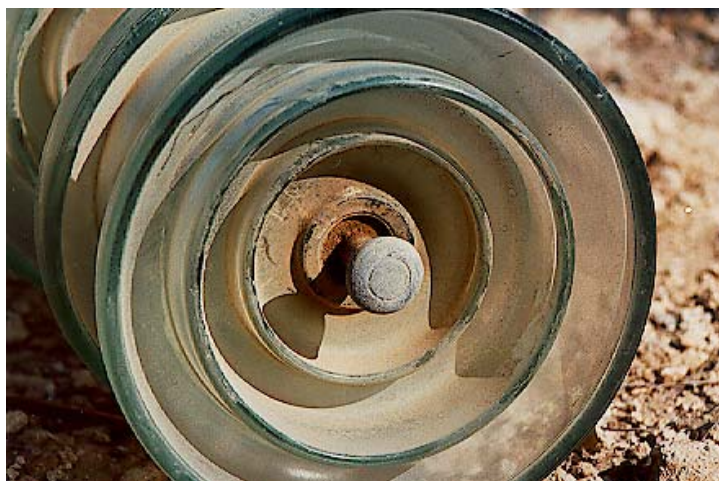
**Figura 5.1** Isolador de vidro afectado por poluição salina muito forte.

A combinação destas contaminações com condições atmosféricas de elevada humidade, tais como ocorrência de nevoeiro ou neblina, resulta no contornamento dos isoladores provocando um defeito eléctrico na linha.

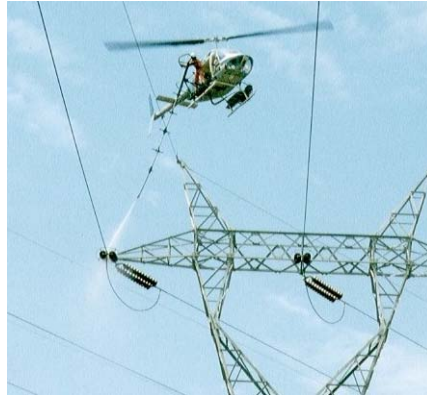
**Figura 5.2** Lavagem de isoladores a alta pressão com meios aéreos.

- Lavagem dos isoladores a alta pressão;
- Limpeza manual;
- Aumento da linha de fuga através da substituição dos isoladores ou aumento do nº de isoladores da cadeia;
- Aplicação de revestimento de silicone sobre os isoladores;
- Substituição dos isoladores por isoladores compósitos.

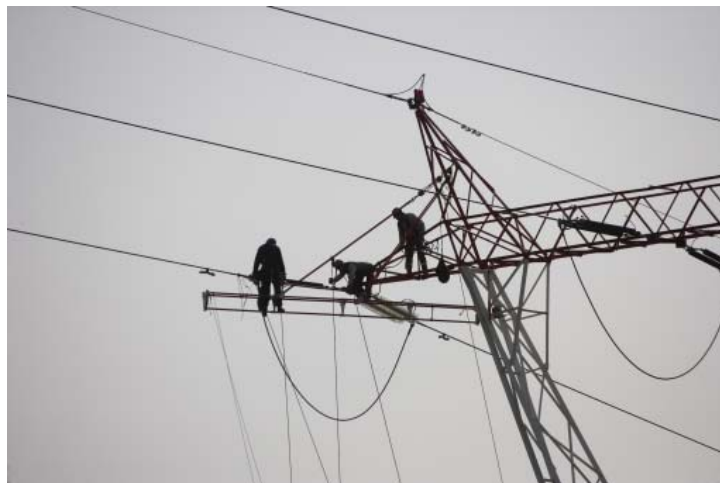
**Figura 5.3** Substituição de isoladores de vidro por compósitos (fonte: REN).

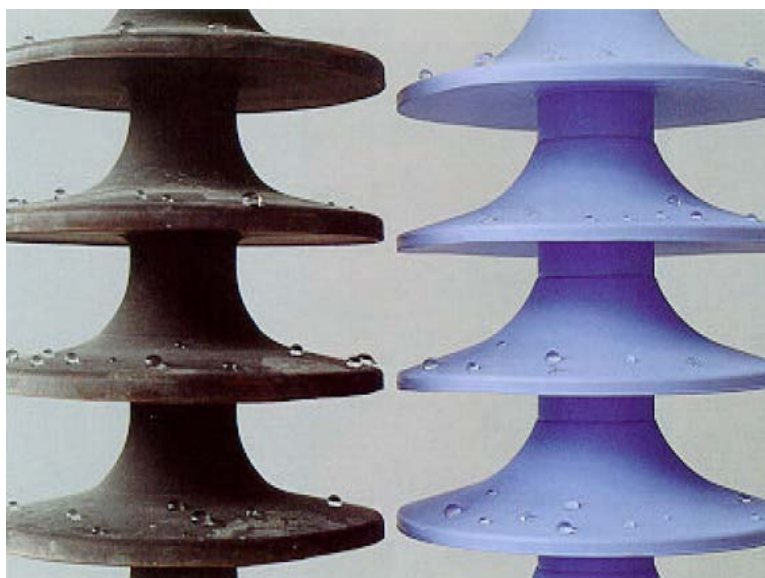
**Figura 5.4** Hidrofobicidade de isoladores compósitos de borracha de silicone: isolador novo (direita) e isolador com camada significativa de poluição (esquerda) [11].

A hidrofobicidade consiste na propriedade de repelir a água ou humidade à sua superfície, o que se traduz na redução das correntes de fugas.

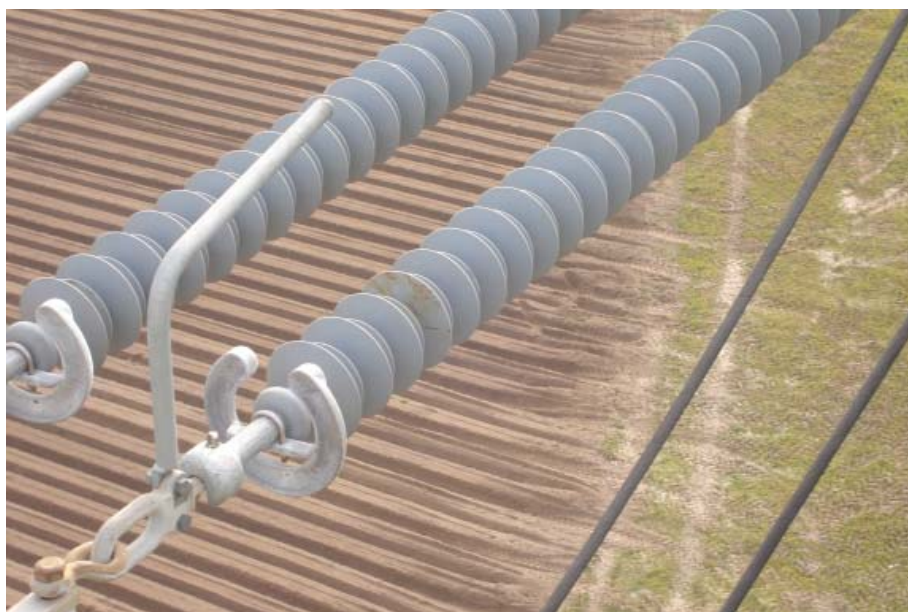
**Figura 5.6** Cadeia de amarração dupla com isoladores compósitos em serviço (fonte: REN).

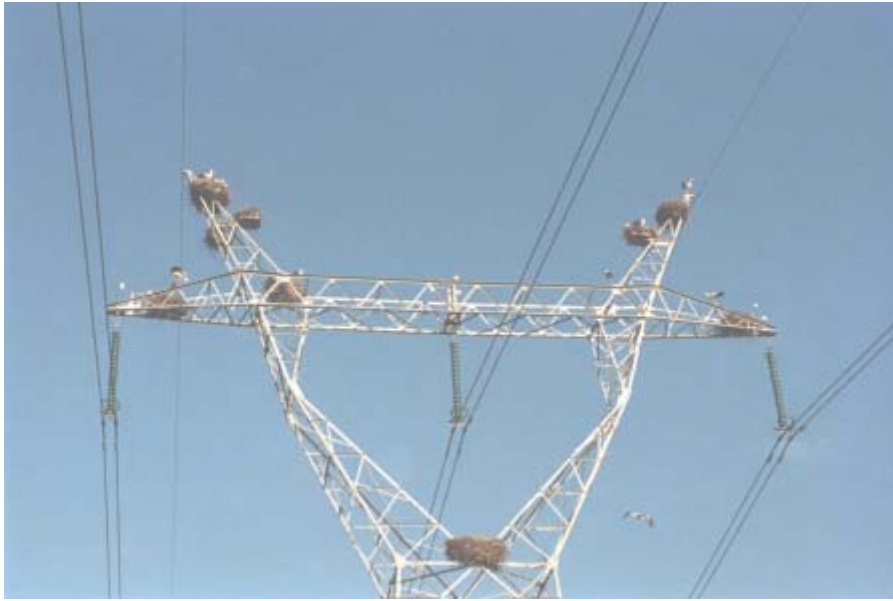
**Figura 6.1** Apoio de linha de 400 kV em zona de forte nidificação da cegonha branca.

- Deposição de dejectos das cegonhas sobre os isoladores, o que irá contribuir para o aumento da corrente de fugas até ao ponto de poder provocar um contornamento do isolamento;
- A passagem das aves com os materiais que constituem os ninhos, que podem atingir dimensões consideráveis, ou sua queda sobre as cadeias, que pode resultar na perda das necessárias distâncias de isolamento;
- A obstrução da zona superior da cadeia de isoladores, não permitindo o efeito benéfico das lavagens naturais resultantes das chuvas.
