**Carta de Susceptibilidade e Risco Geológico do
sector Sudoeste da Serra da Estrela**

Mestrado em Engenharia de Minas e Geoambiente

Julho de 2010

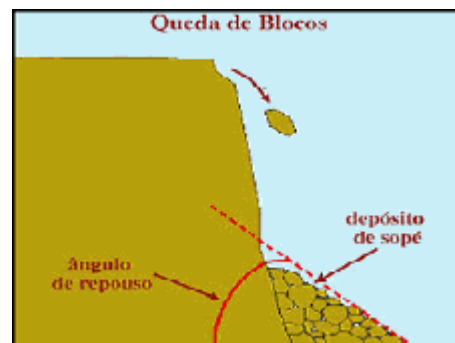
Acontecem normalmente em escarpas muito inclinadas resultando em queda livre, deslizamento ou rolamentos, de blocos que se soltam a partir de zonas de fraqueza como diaclases, planos de fractura etc. Podem ser identificados pelo aparecimento de depósitos de sopé. A actividade humana pode ter um papel fundamental na formação deste tipo de acidentes, já que ao serem construídas estradas, aterros e outro tipo de infra-estruturas, na base do maciço, este fica mais débil e portanto mais susceptível à ocorrência de movimentos de vertente por pequenos agravamentos das condições climáticas. Este tipo de movimentos é também muito comum em arribas situadas junto ao mar, onde as ondas exercem um papel de suma importância. Vão arrastando sedimentos da base da arriba que com o passar dos anos vai ficando cada vez mais instável. Exemplo disso foram as praias algarvias, que no Verão de 2009 sofreram inúmeros acidentes desta natureza, alguns deles até com vítimas a lamentar.

Fig. 10. Queda de blocos

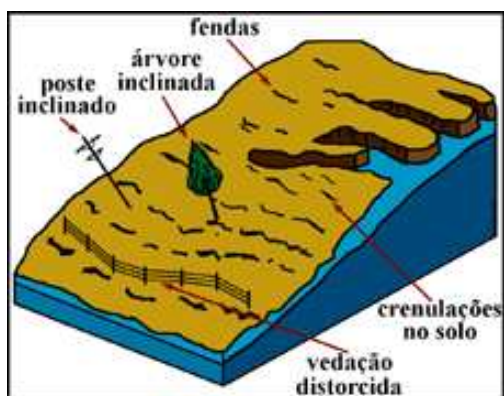
São movimentos lentos do solo que se prolongam durante um período de tempo bastante alargado. Este tipo de movimentos só é perceptível pela observação de árvores e estruturas que deveriam estar verticais em relação ao solo, mas que efectivamente não estão. Possivelmente estão sobre um solo que sofre reptação muito lenta.

Fig. 15. Reptação

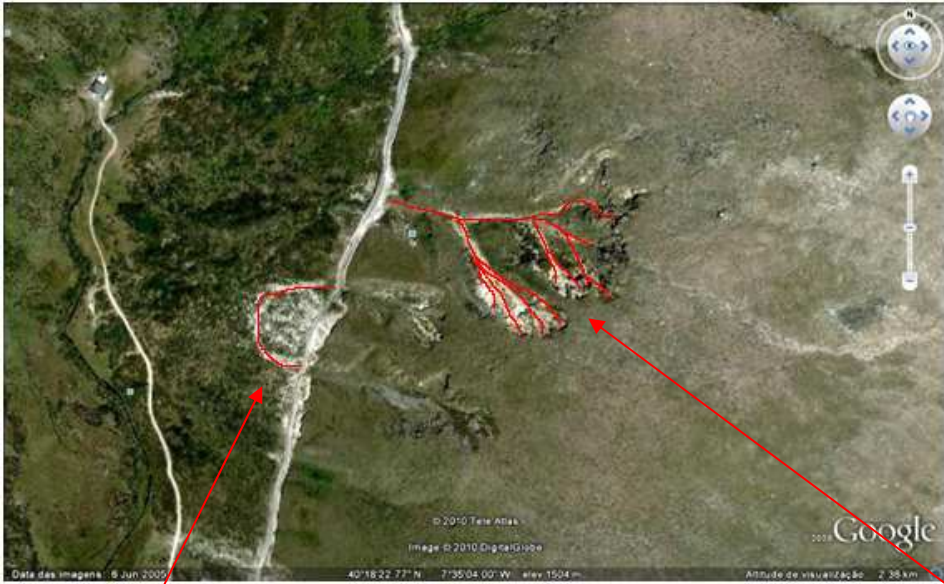
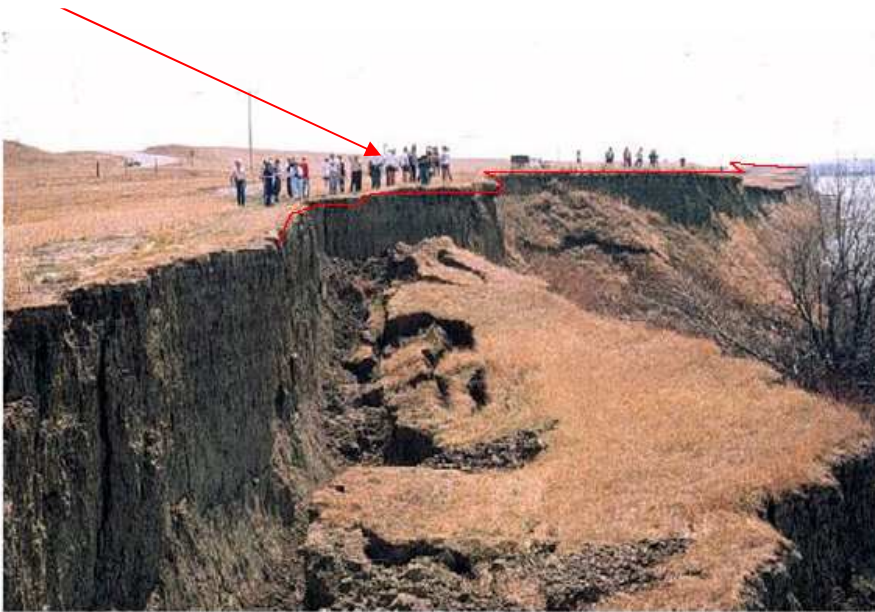
Movimentação em volume

Arranque pontual segundo múltiplos braços

Fig. 22. Tipos de movimentação

Representatividade: movimentação em volume se o material deslocado se movimenta segundo uma grande massa, e linear ou pontual, quando as massas movimentadas se deslocam segundo uma linha ou um ponto. (Consultar figura 22)

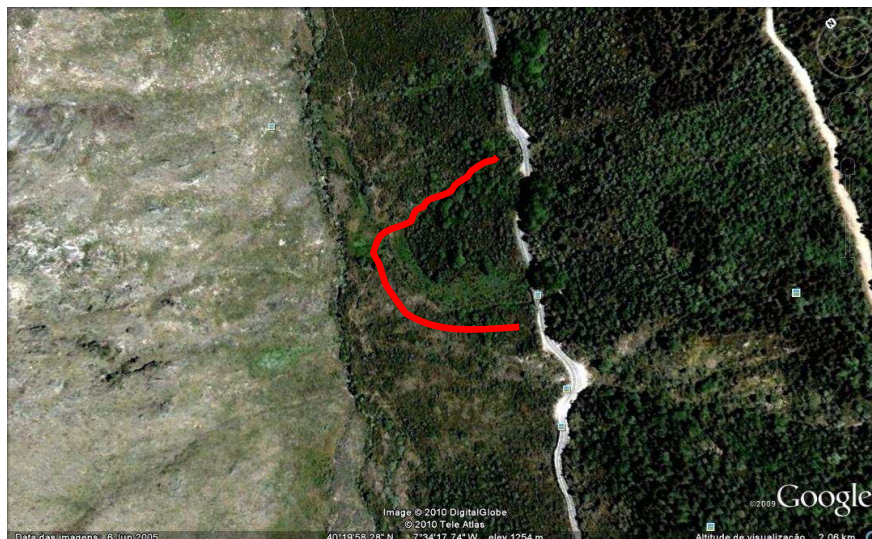
Fig. 29. Cicatriz de queda de detritos. Fonte:Google Earth

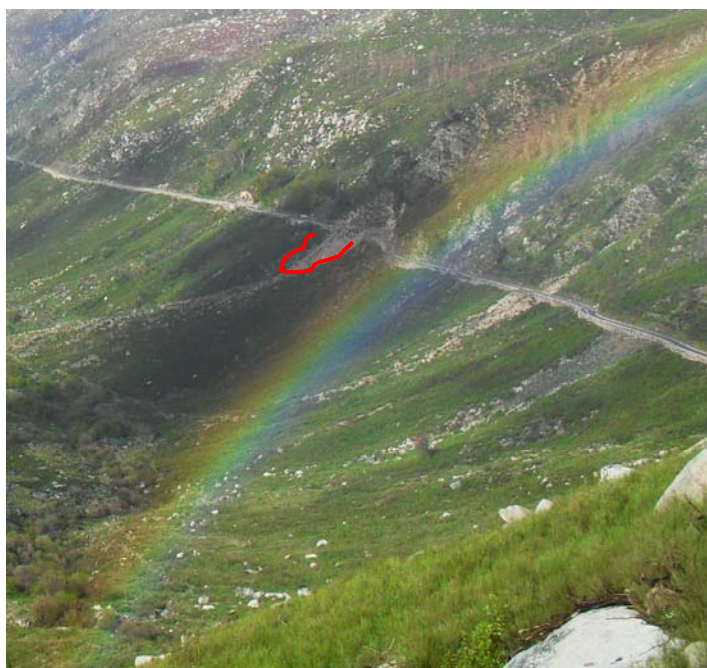
Fig. 30.Cicatriz de queda de detritos.

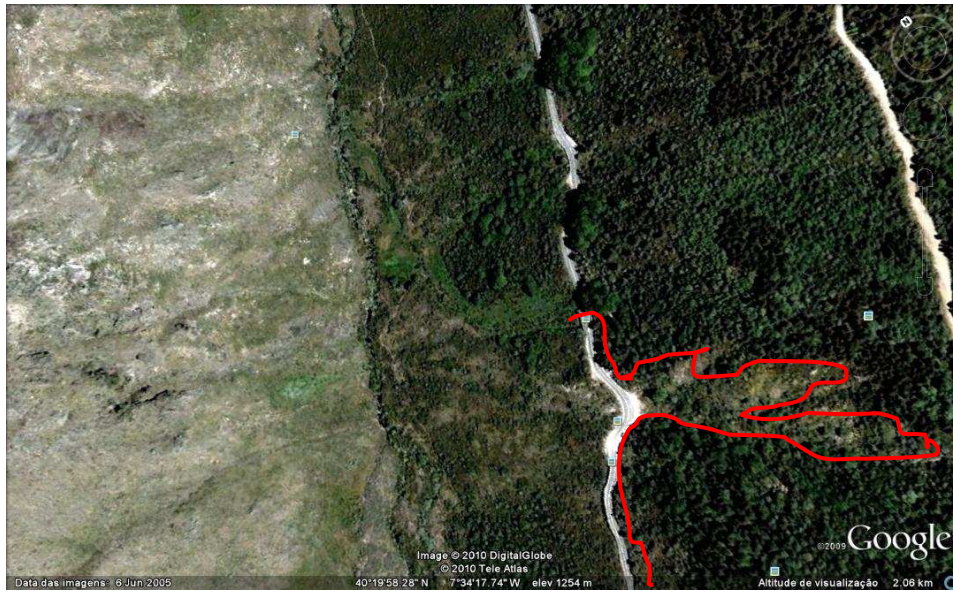
Como foi já referido, depois do incêndio de 2005 os acidentes que estavam já praticamente estabilizados, voltaram a reactivar-se. Este não é excepção:

Fig. 32. Fluxo de detritos com queda de detritos nas laterais, antes do incêndio. Fonte: Google Earth

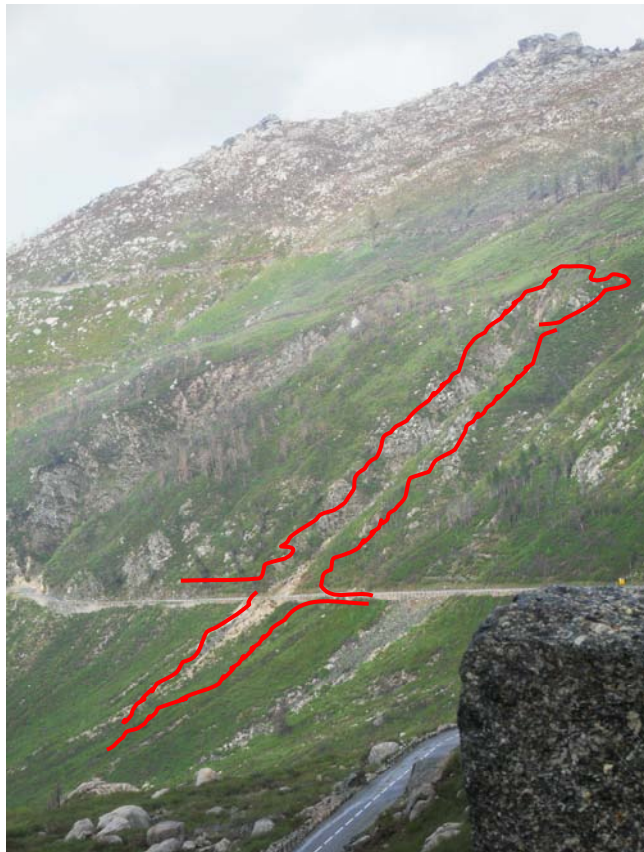
Fig. 33. Fluxo de detritos com queda de detritos na lateral, depois do incêndio.

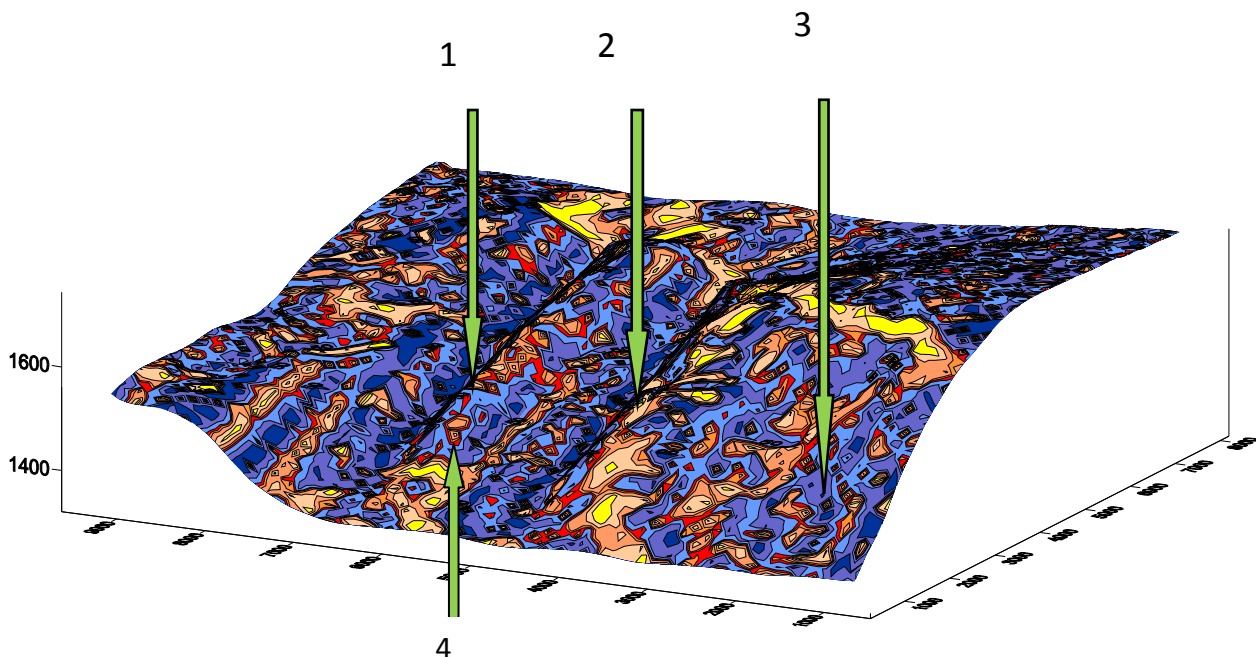
Fig. 36. Carta de Susceptibilidade e risco geológico. Zoom nos pontos de acidente

Vamos agora verificar se as zonas que identificamos como sendo mais perigosos e susceptíveis à ocorrência de movimentos de massa, o são na realidade. Vamos fazer um zoom da carta de susceptibilidade e risco geológico que acabamos de analisar e marcar os acidentes sobre a carta hipsométrica com números de 1 a 4 para melhorar a visualização

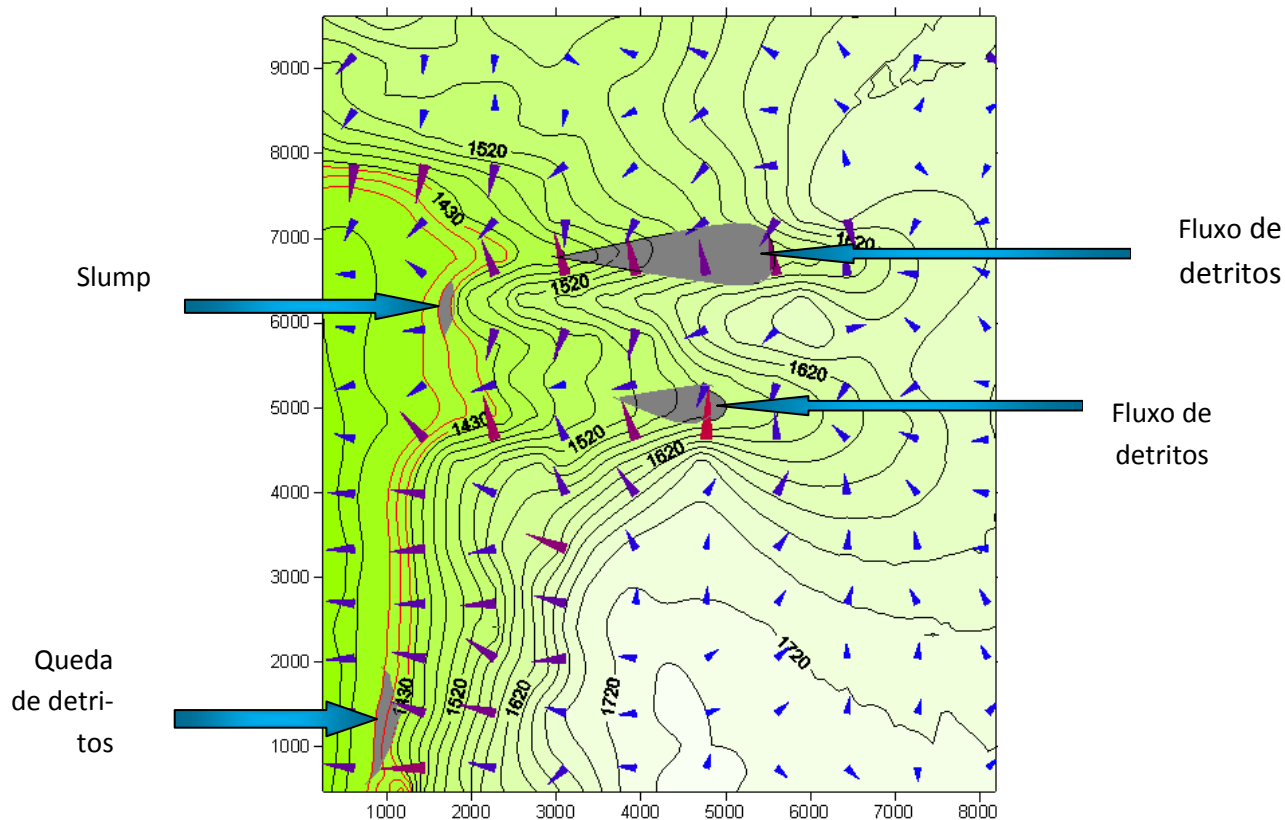
Fig. 37. Movimentos de massa sobrepostos com carta hipsométrica

O que podemos concluir desta análise, é que o arranque dos fluxos de detritos se localizam nas zonas de linhas de água de primeira ordem; O slump ocorre numa zona aparentemente pouco perigosa. Porém se tivermos atenção à topografia, verificamos que se encontra no fundo de uma crista quase vertical. Ora, para que a estrada pudesse ser alargada, foi necessário construir uma superfície plana. Essa superfície é obtida através da colocação de solo de aterro. Este facto favoreceu a infiltração de águas de forma mais lenta, proporcionando as condições ideais para a formação do Slump. Finalmente, marcou-se na carta hipsométrica a queda de detritos. O local onde ela se desenvolve está numa zona com alguns pontos de declive elevado. Depois de lhe ter sido retirada a base de apoio através de acção antrópica, não foi difícil o desenvolvimento deste acidente

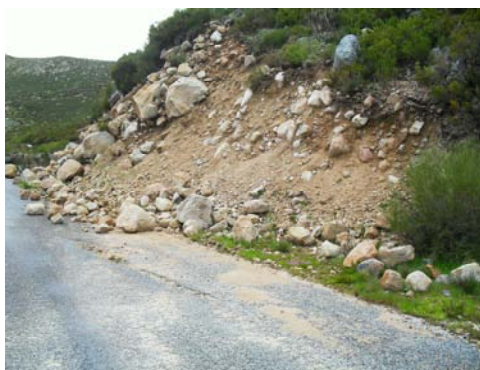
Descrição geomorfológica e integração: vertente de forte inclinação

Descrição geral, interpretação e recomendações: queda de detritos por movimentos na base da vertente. Movimento propiciado por pluviosidade intensa associado ao peso exercido pela moreia sobre a vertente

Queda de detritos

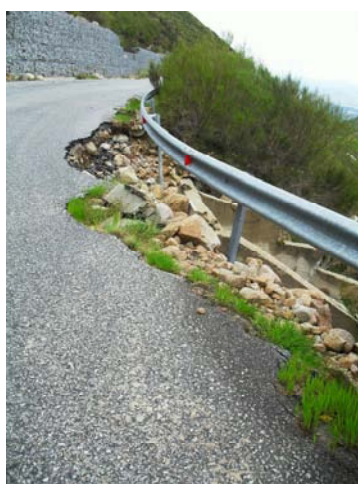
Descrição geral, interpretação e recomendações: slump em formação por infiltração de águas por baixo da superfície impermeabilizada que o cobre. Surge na continuação do desprendimento de detritos existente na vertente superior da estrada.

Slump

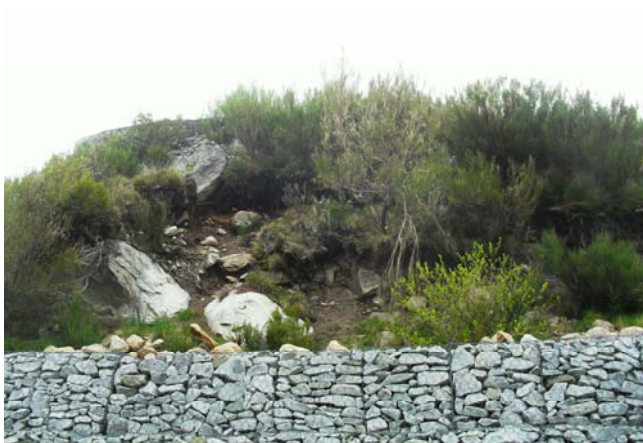
Descrição geomorfológica e integração: vertente de forte inclinação. Vertente em estabilização, rebentamento em zona de forte inclinação provocado por acção antrópica e incrementado por pluviosidade intensa.

Queda de detritos

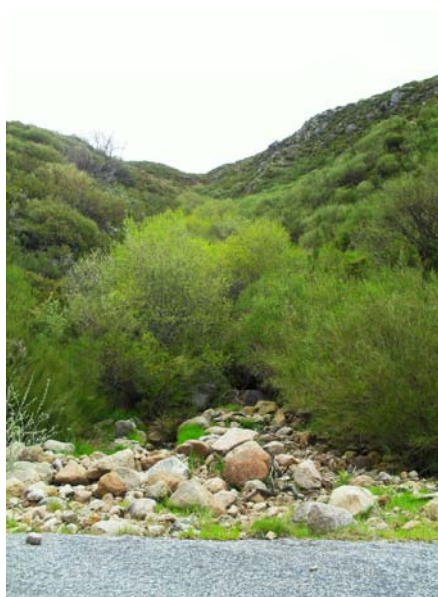
Descrição geomorfológica e integração: vertente de forte inclinação. Vertente em estabilização

Descrição geral, interpretação e recomendações: rebentamento em zona de linha de água. Associado a outros movimentos de tipos diferentes.

Fluxo de detritos

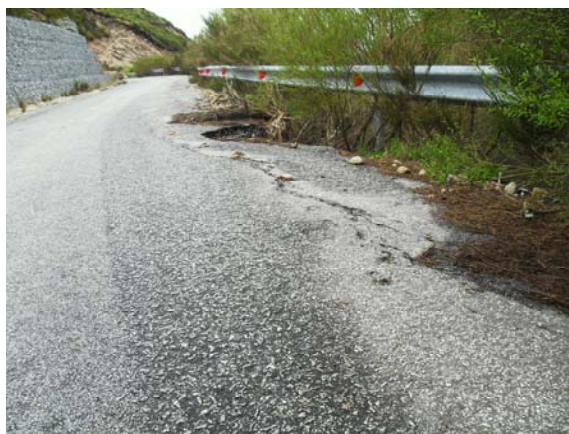
Descrição geomorfológica e integração: vertente instabilizada no topo por acção antrópica

Descrição geral, interpretação e recomendações: rebentamento em zona de forte inclinação, associada a outro movimenta muito próximo. Possivelmente são o mesmo movimento interrompido pela via de comunicação construída entre ambos. Este último facto fez com que este segundo movimento evoluísse para um slump.

Slump

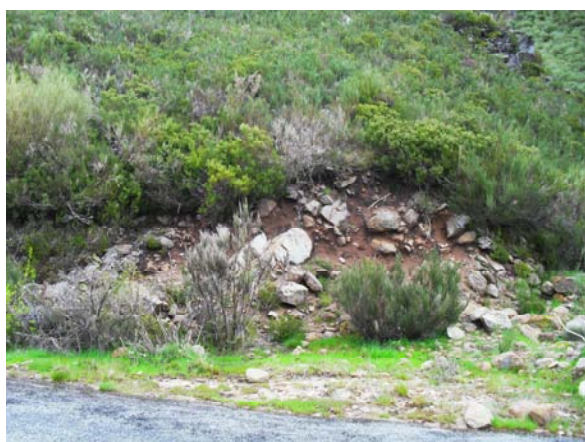
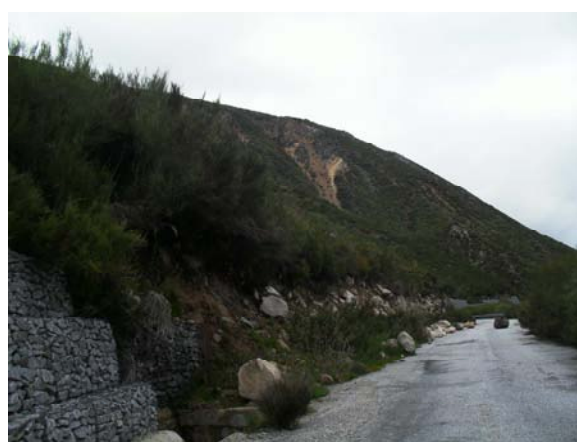
Descrição geológica e integração: Granito com fraca cobertura de rególito de saibro com blocos de média e pequena dimensão.

Descrição geomorfológica e integração: vertente de forte inclinação instabilizada por acção antrópica. Descrição geral, interpretação e recomendações: rebentamento em zona de forte inclinação, associada a outros movimentos muito próximos, alguns activos e outros históricos o que indica que a vertente está estabilizada como reacção a acção antrópica exercida sobre ela.

Queda de detritos, detalhe

Queda de detritos

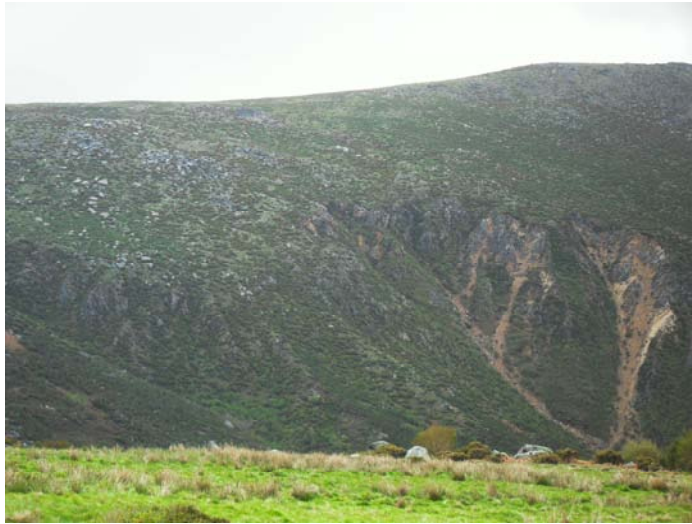
Descrição geral, interpretação e recomendações: rebentamento em zona de forte inclinação, associada a outros movimentos muito próximo. Possivelmente são o mesmo movimento interrompido pela via de comunicação construída entre ambos. Zona com diferentes tipos de movimentos, alguns activos e outros históricos o que indica que a vertente está em estabilização como reacção a acção antrópica exercida sobre ela.

Queda de detritos

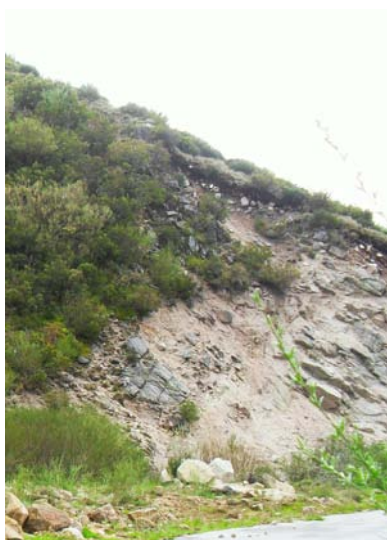
Descrição geomorfológica e integração: vertente de forte inclinação em estabilização

Descrição geral, interpretação e recomendações: rebentamento em zona de forte inclinação, associada a outros movimentos muito próximo. Vertente em estabilização.

Queda de detritos

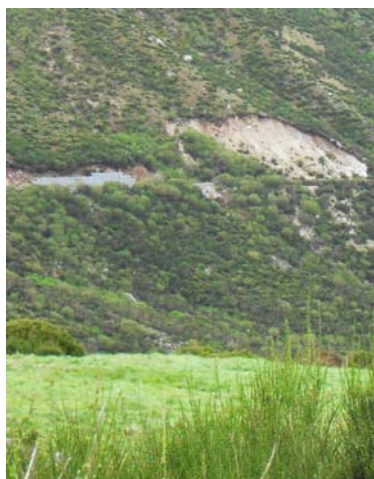
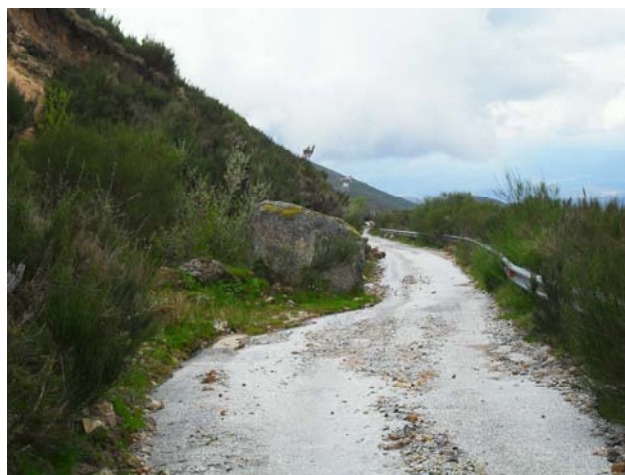
Descrição geomorfológica e integração: vertente de forte inclinação em estabilização

Descrição geral, interpretação e recomendações: rebentamento em zona de forte inclinação, associada a outros movimentos muito próximo. Vertente em estabilização.

Queda de detritos

Queda de detritos, detalhe

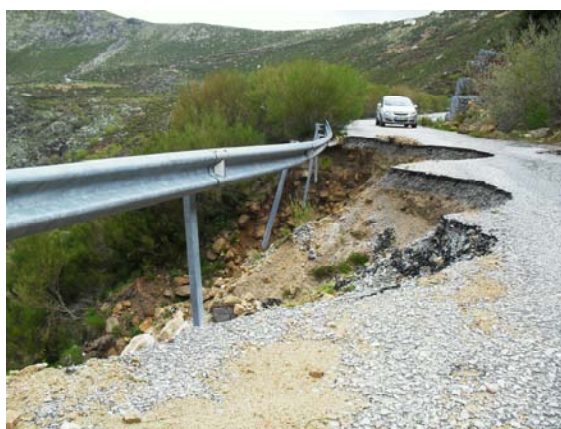
Descrição geomorfológica e integração: vertente de forte inclinação em estabilização

Descrição geral, interpretação e recomendações: rebentamento causado por acção antrópica na parte superior da encosta que leva ao desenvolvimento deste tipo de movimentos. Associado a movimentos também recentes com mesmo tipo de origem. Provavelmente é a continuação do movimento mencionado anteriormente, que foi interrompido pela construção da estrada e que por isso passa a desenvolver-se com uma morfologia diferente.

Slump

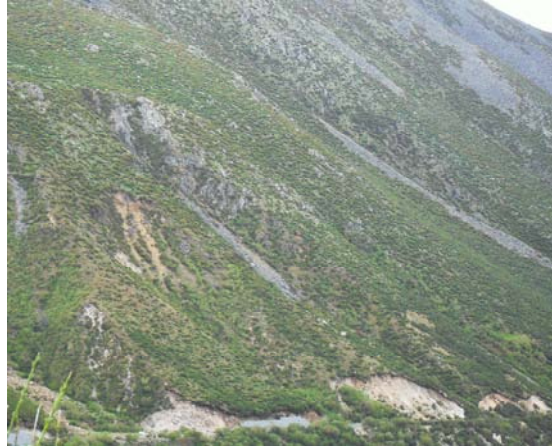
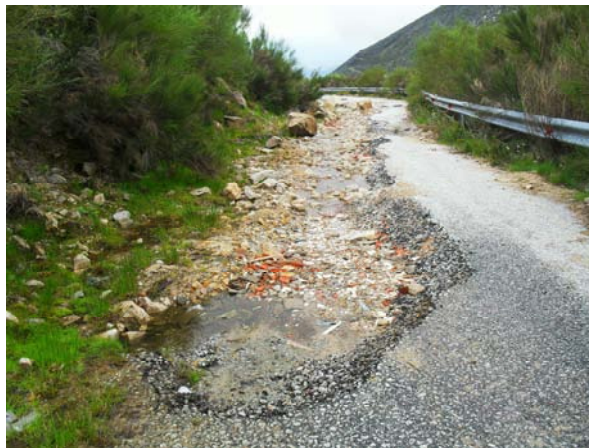
Descrição geomorfológica e integração: vertente de forte inclinação instabilizada por acção antrópica

Descrição geral, interpretação e recomendações: rebentamento causado por acção antrópica na parte inferior da encosta que leva ao desenvolvimento deste tipo de movimentos por perda da base de sustentação. Associado a movimentos também recentes com mesmo

Queda de detritos

Fig: queda de detrito(detalhe)

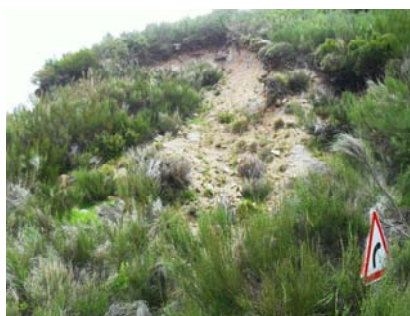
Descrição geomorfológica e integração: vertente de forte inclinação instabilizada por acção antrópica

Descrição geral, interpretação e recomendações: rebentamento causado por acção antrópica na parte inferior da encosta que leva ao desenvolvimento deste tipo de movimentos por perda da base de sustentação. Associado a movimentos também recentes com mesmo tipo de origem.

Queda de detritos

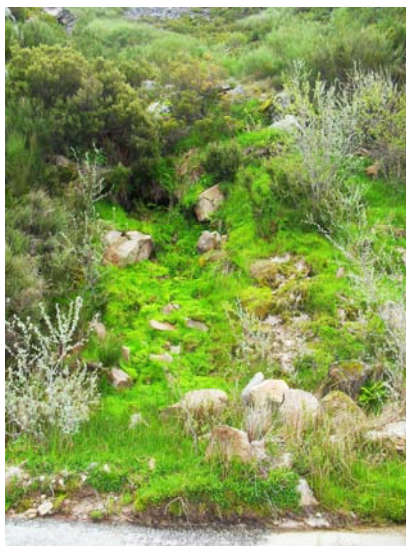
Descrição geomorfológica e integração: vertente de forte inclinação instabilizada por acção antrópica

Descrição geral, interpretação e recomendações: rebentamento causado por acção antrópica na parte inferior da encosta que leva ao desenvolvimento deste tipo de movimentos por perda da base de sustentação. Associado a outro movimento histórico, do mesmo tipo, localizado precisamente por cima deste.

Fluxo de detritos

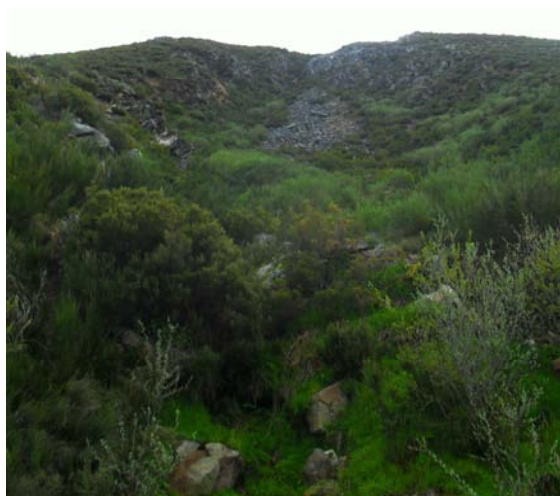
Descrição geral, interpretação e recomendações: rebentamento causado na sequência de estabilização de encosta de forte inclinação.

Fluxo de detritos histórico

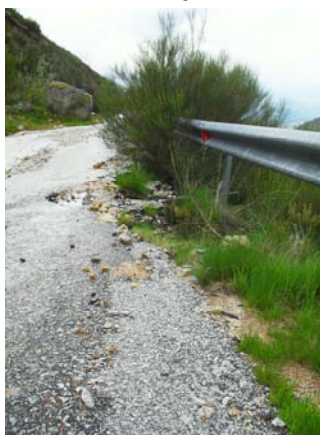
Descrição geral, interpretação e recomendações: rebentamento causado por acção antrópica na parte superior da encosta facilitando a infiltração lenta de águas pluviais até à saturação das argilas.

Slump

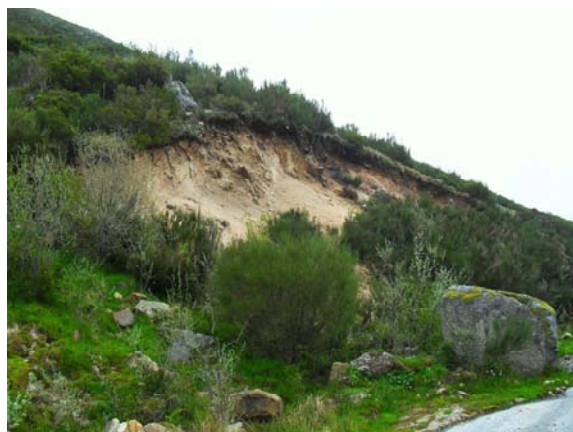
Descrição geomorfológica e integração: vertente de forte inclinação instabilizada por acção antrópica

Descrição geral, interpretação e recomendações: rebentamento causado por acção antrópica na parte inferior da vertente, fragilizando assim a base de suporte da vertente que associada a forte pluviosidade desenvolve este tipo de movimentos.

Queda de detritos

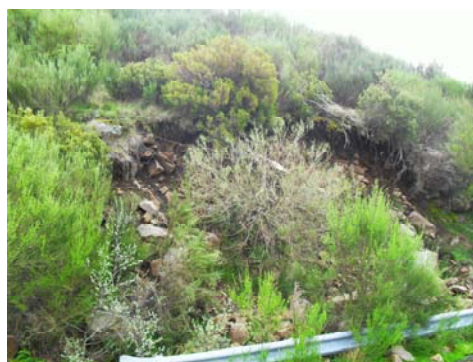
Descrição geomorfológica e integração: vertente de forte inclinação instabilizada por acção antrópica

Descrição geral, interpretação e recomendações: rebentamento causado por acção antrópica na parte inferior da vertente, fragilizando assim a base de suporte da vertente que associada a forte pluviosidade desenvolve este tipo de movimentos.

Queda de detritos

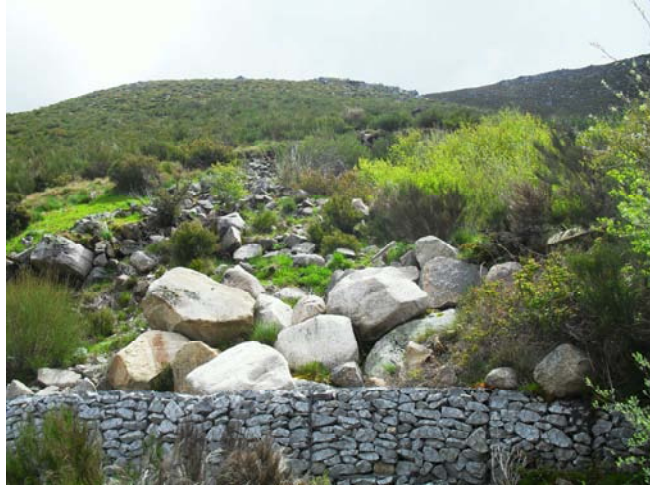
Descrição geral, interpretação e recomendações: rebentamento causado por acção antrópica na parte inferior da vertente, fragilizando assim a base de suporte da vertente que associada a forte pluviosidade desenvolve este tipo de movimentos.

Queda de detritos travada pela construção de gaviões.

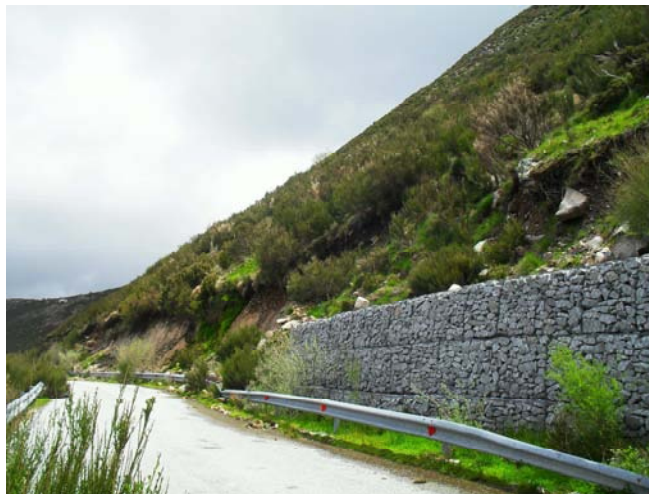
Queda de detritos

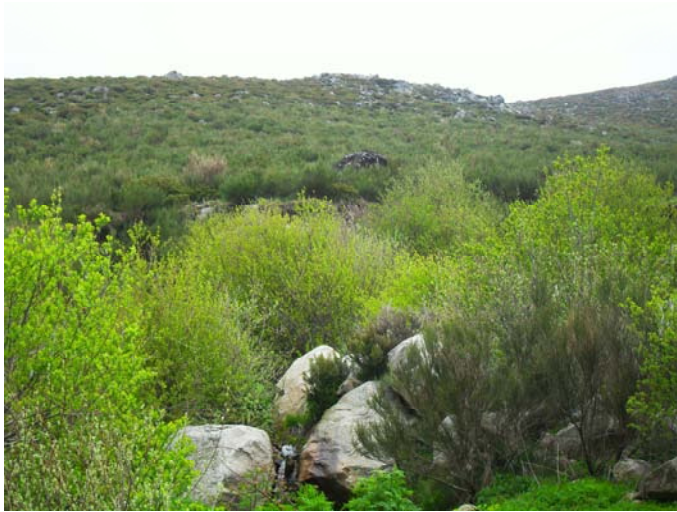
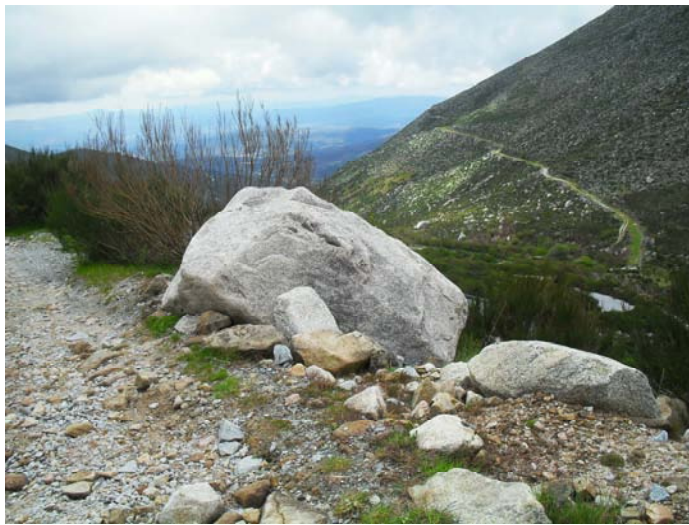
Descrição geral, interpretação e recomendações: rebentamento causado por acção antrópica na parte inferior da vertente, fragilizando assim a base de suporte da vertente que associada a forte pluviosidade desenvolve este tipo de movimentos.

Queda de detritos

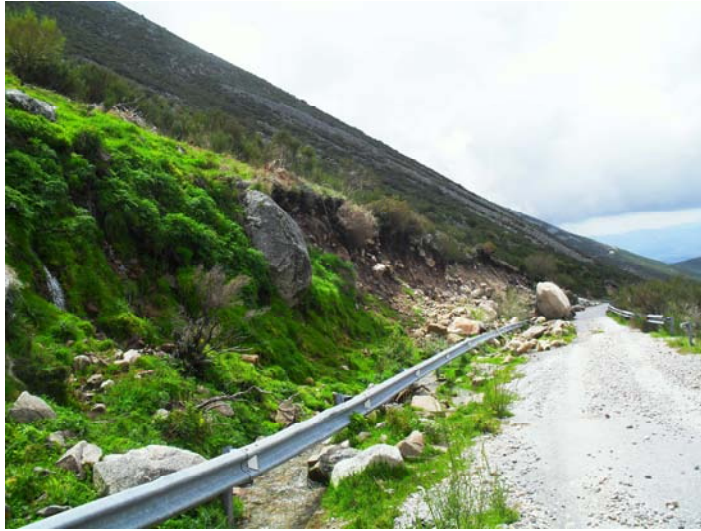
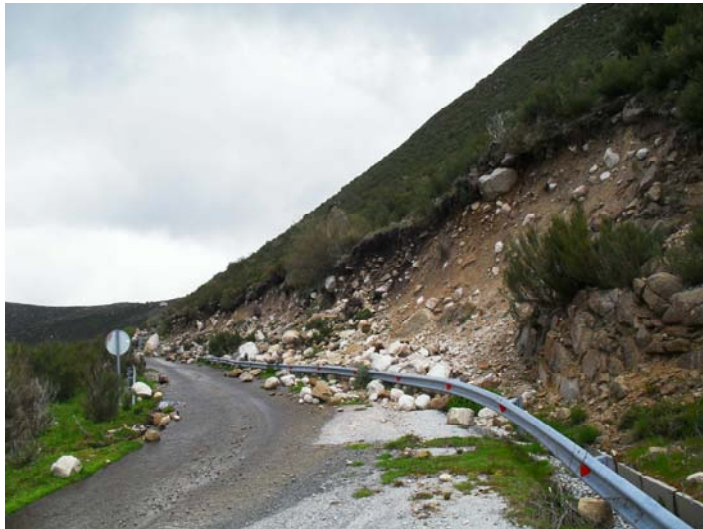
Descrição geomorfológica e integração: vertente de forte inclinação instabilizada por acção antrópica

Descrição geral, interpretação e recomendações: rebentamento causado por acção antrópica na parte inferior da vertente, fragilizando assim a base de suporte da vertente que associada a forte pluviosidade desenvolve este tipo de movimentos.

Queda de detritos

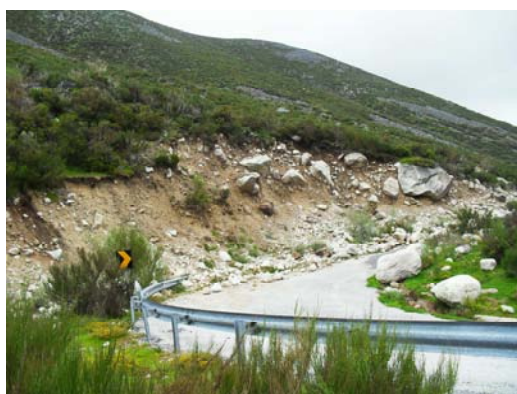
Descrição geomorfológica e integração: vertente de forte inclinação instabilizada por acção antrópica

Descrição geral, interpretação e recomendações: rebentamento causado por acção antrópica na parte inferior da vertente, fragilizando assim a base de suporte da vertente que associada a forte pluviosidade desenvolve este tipo de movimentos.

Queda de detritos

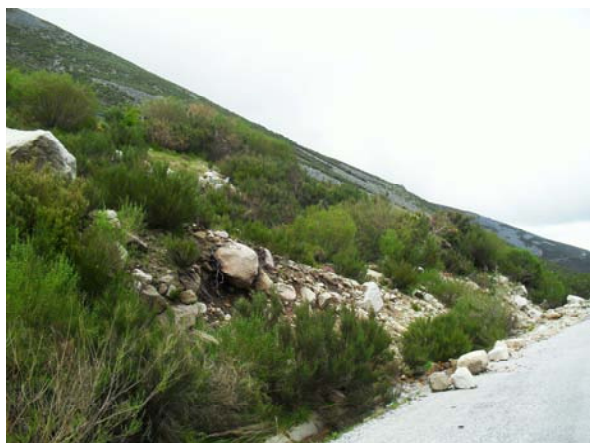
Descrição geomorfológica e integração: vertente de forte inclinação instabilizada por acção antrópica

Descrição geral, interpretação e recomendações: rebentamento causado por acção antrópica na parte inferior da vertente, fragilizando assim a base de suporte da vertente que associada a forte pluviosidade desenvolve este tipo de movimentos.

Queda de detritos

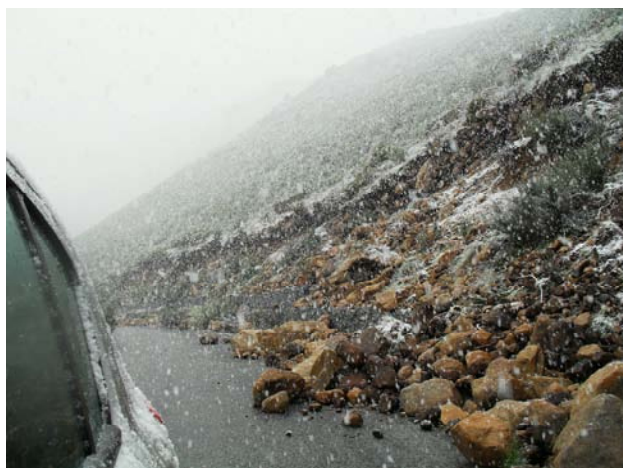
Descrição geomorfológica e integração: vertente de forte inclinação instabilizada por acção antrópica

Descrição geral, interpretação e recomendações: rebentamento causado por acção antrópica na parte inferior da vertente, fragilizando assim a base de suporte da vertente que associada a forte pluviosidade desenvolve este tipo de movimentos.

Queda de detritos

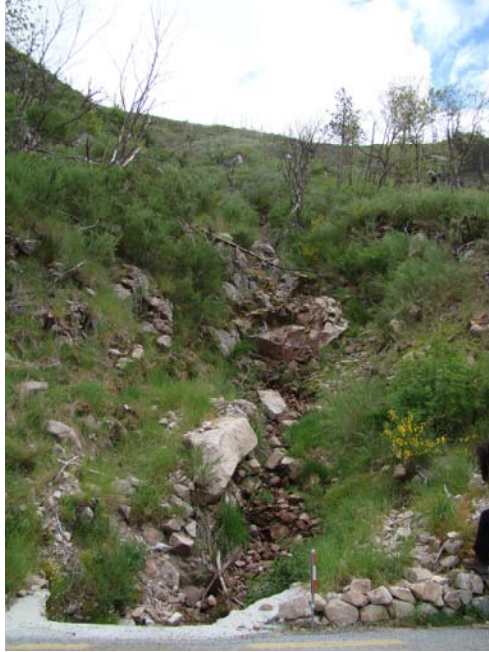
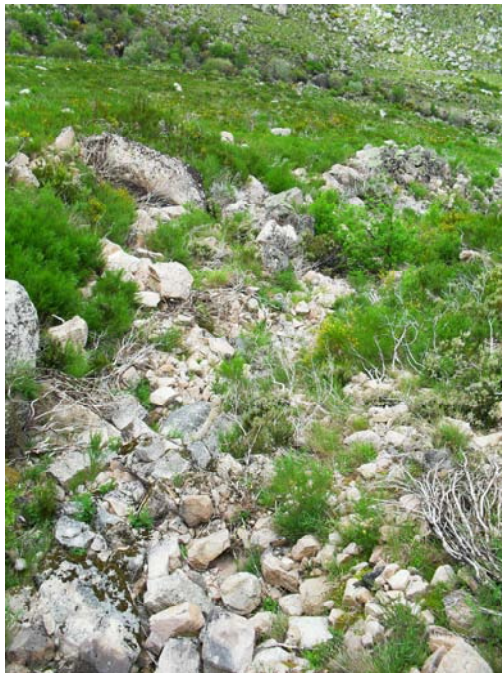
Descrição geomorfológica e integração: vertente de forte inclinação em processo de estabilização. Possivelmente afectada por acção antrópica antiga.

Descrição geral, interpretação e recomendações: rebentamento em zona de forte inclinação com vertente em estabilização. É possível que se tenha despoletado na época em que a vertente foi intervencionada para a construção da estrada, no entanto atingiu já a estabilidade

Fluxo de detritos

Pé do fluxo de detritos

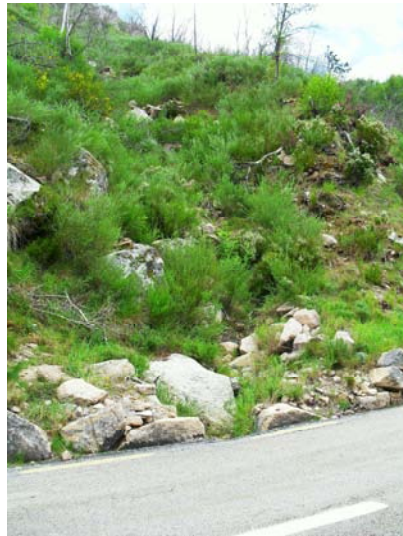
Descrição geomorfológica e integração: vertente de forte inclinação em processo de estabilização. Possivelmente afectada por acção antrópica antiga.

Descrição geral, interpretação e recomendações: rebentamento em zona de forte inclinação com vertente em estabilização. É possível que se tenha despoletado na época em que a vertente foi intervencionada para a construção da estrada, no entanto atingiu já a estabilidade. Associado a movimentos próximos de fluxo de detritos

Queda de detritos

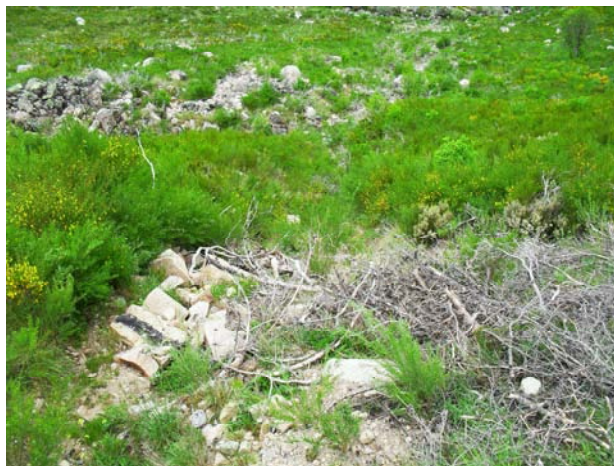
Queda de detritos

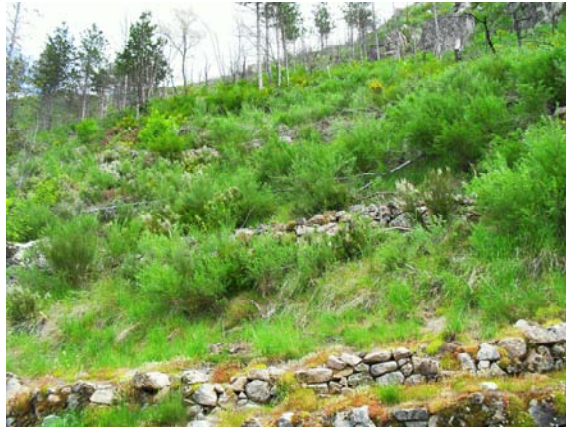
Descrição geomorfológica e integração: vertente de forte inclinação em processo de estabilização. Possivelmente afectada por acção antrópica antiga.

Descrição geral, interpretação e recomendações: rebentamento em zona de forte inclinação com vertente em estabilização. É possível que se tenha despoletado na época em que a vertente foi intervencionada para a construção da estrada, no entanto atingiu já a estabilidade. Movimento complexo já que numa primeira etapa se desenvolve segundo uma queda de detritos evoluindo depois para um fluxo de detritos com blocos de média dimensão.

Queda de detritos

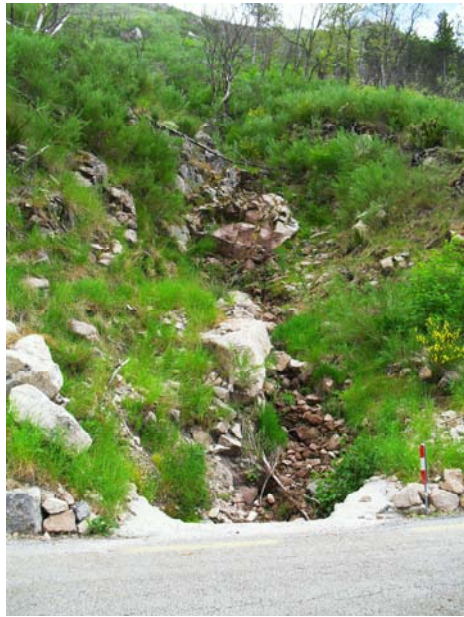
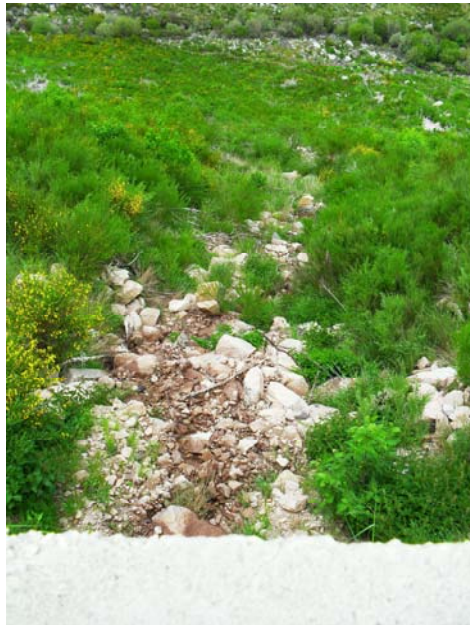
Descrição geomorfológica e integração: vertente de forte inclinação em processo de estabilização.

Descrição geral, interpretação e recomendações: rebentamento em zona de linha de água. Movimentou blocos de média e pequena dimensão. Associado a épocas em que a linhas de água tem caudal mais elevado

Fluxo de detritos

Fluxo de detritos, pé

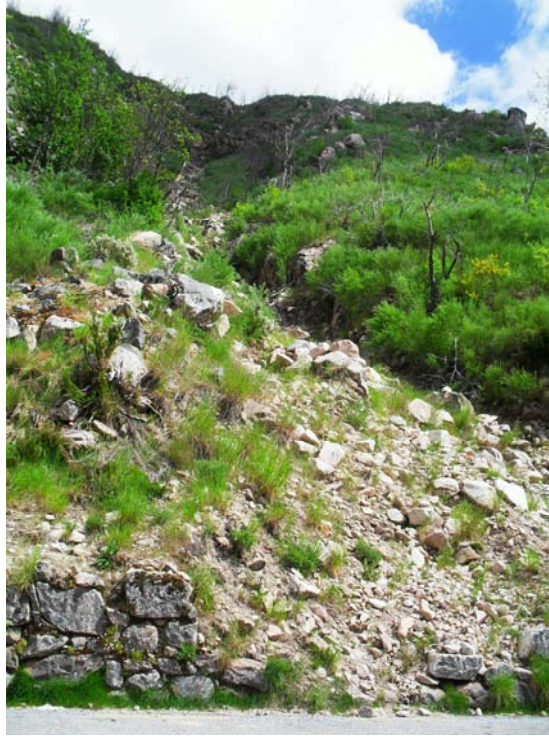
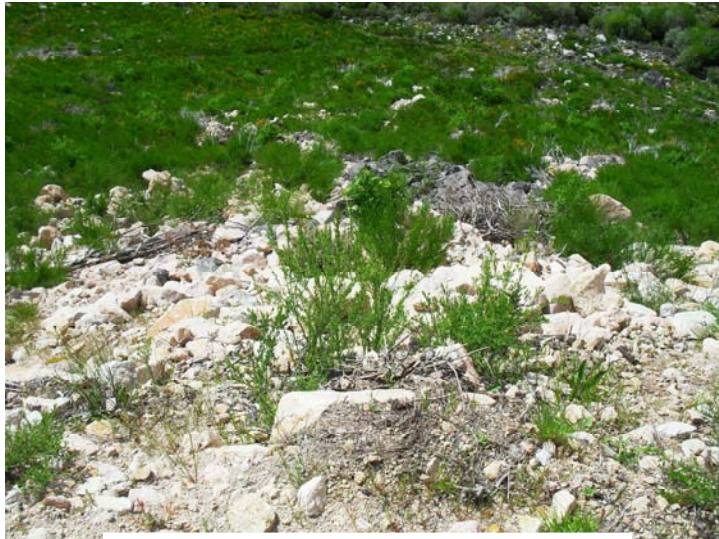
Descrição geomorfológica e integração: vertente de forte inclinação em processo de estabilização.

Descrição geral, interpretação e recomendações: vertente de forte inclinação em processo de estabilização após alteração das condições iniciais da vertente. Movimento associado a períodos de pluviosidade intensa, que finaliza o seu movimento em forma de abanico. Movimento está cortado pela estrada, o que implica que cada vez que haja um novo movimento esta se inunde de sedimentos.

Fluxo de detritos

Fluxo de detritos, pé

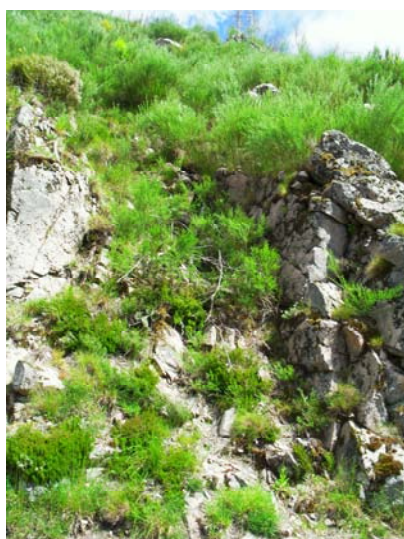
Descrição geomorfológica e integração: zona de falha associada a vertente de forte inclinação

Descrição geral, interpretação e recomendações: movimento em caixa de falha proporcionado pela saturação das argilas que normalmente existem nestes locais. Movimento de pequenas dimensões mas que deve ser controlado já que está situado numa zona de fraqueza.

Rebentamento em caixa de falha

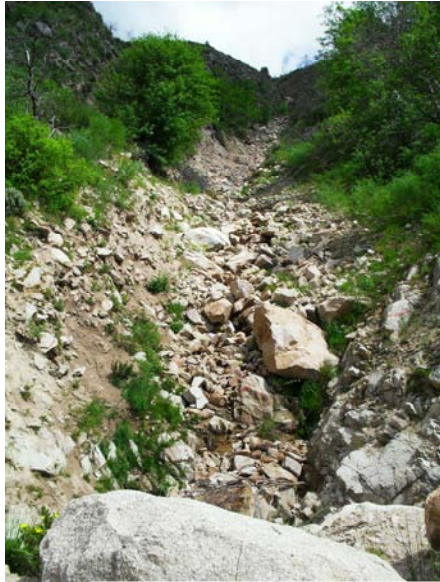
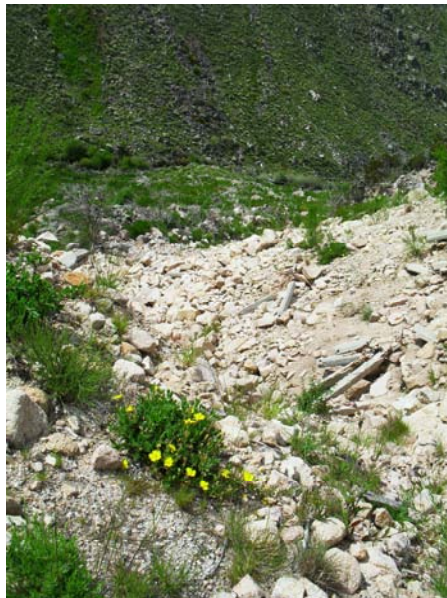
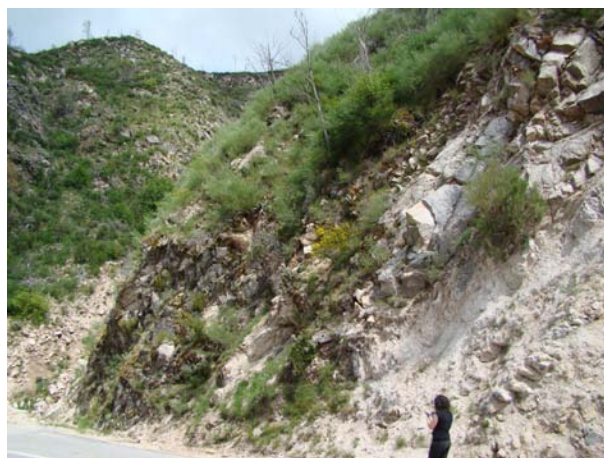
Descrição geomorfológica e integração: vertente de forte inclinação, em processo de estabilização.

Descrição geral, interpretação e recomendações: fluxo de detritos associado a queda de detritos no fundo da vertente. Acidente historico com movimentos recentes associados a períodos de chuvas intensas. Movimentação de blocos de grande dimensão na zona do fluxo de detritos e de rególito de saibro nas zonas periféricas, correspondentes a queda de detritos.

Fluxo de detritos

Pé do fluxo de detritos

Queda de detritos na lateral

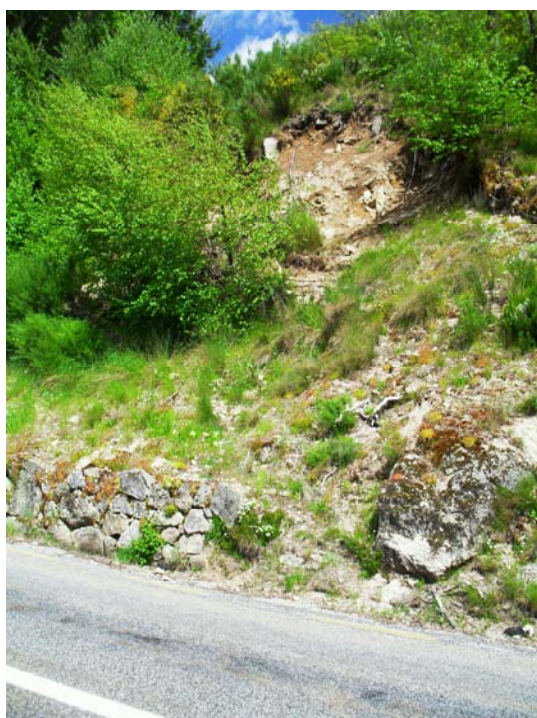
Descrição geomorfológica e integração: vertente de forte inclinação, em processo de estabilização. Movimento travado pela existência de vegetação

Descrição geral, interpretação e recomendações: queda de detritos nitidamente provocada pela saturação do rególito que constitui a parte superficial do terreno. Existência de vegetação que trava o avanço do movimento.

Queda de detritos

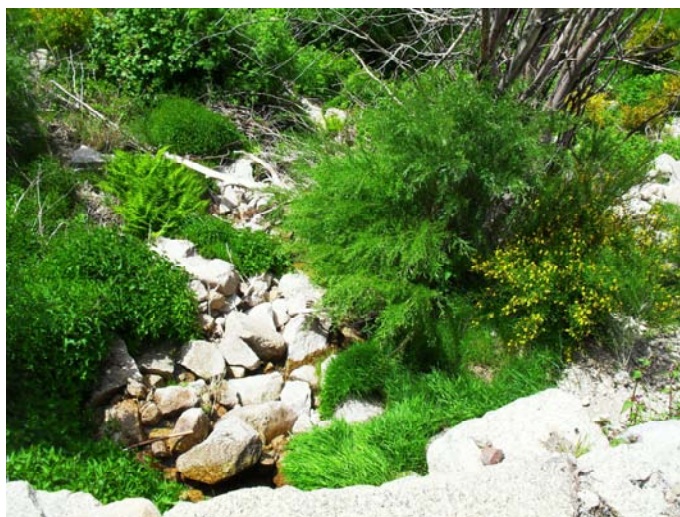
Descrição geomorfológica e integração: vertente de forte inclinação, em processo de estabilização. Movimento travado pela existência de vegetação

Descrição geral, interpretação e recomendações: fluxo de detritos nitidamente provocada pela saturação do rególito que constitui a parte superficial do terreno. Existência de vegetação que trava o avanço do movimento.

Fluxo de detritos

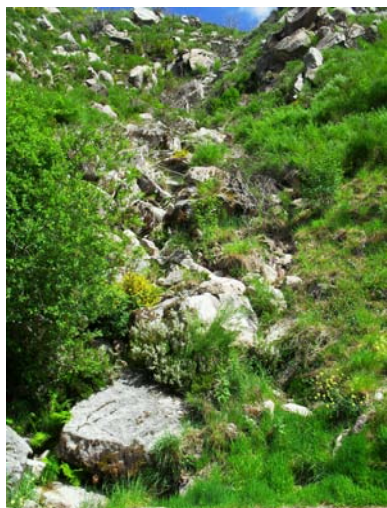
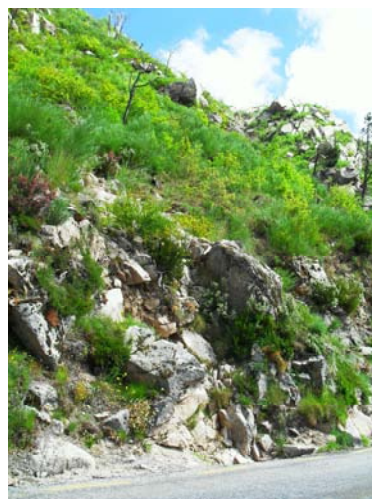
Descrição geomorfológica e integração: vertente de forte inclinação, em processo de estabilização. Movimento travado pela existência de vegetação

Descrição geral, interpretação e recomendações: fluxo de detritos situado em linha de água, o que proporciona movimentos deste tipo em época de maior pluviosidade. Está associado a quedas de detritos laterais que possivelmente foram despoletados por instabilização da vertente provocada pela movimentação de uma grande massa de sedimentos no topo da encosta.

Fluxo de detritos

Queda de detritos nas laterais

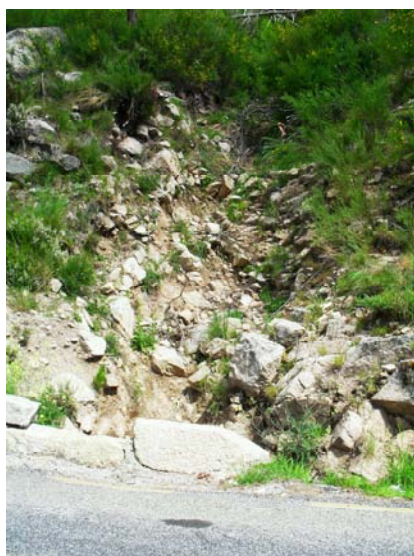
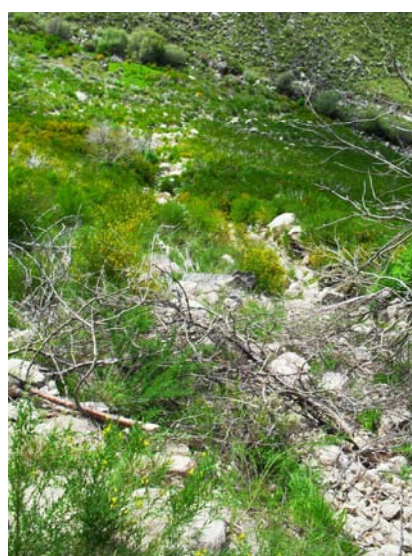
Descrição geomorfológica e integração: vertente de forte inclinação, em processo de estabilização.

Descrição geral, interpretação e recomendações: fluxo de detritos provocado pela saturação da fina camada de rególito. Movimentação de blocos de média dimensão.

Fluxo de detritos

Pé do fluxo de detritos
