**Carta de Susceptibilidade e Risco Geológico do
sector Sudoeste da Serra da Estrela**

Mestrado em Engenharia de Minas e Geoambiente

Julho de 2010

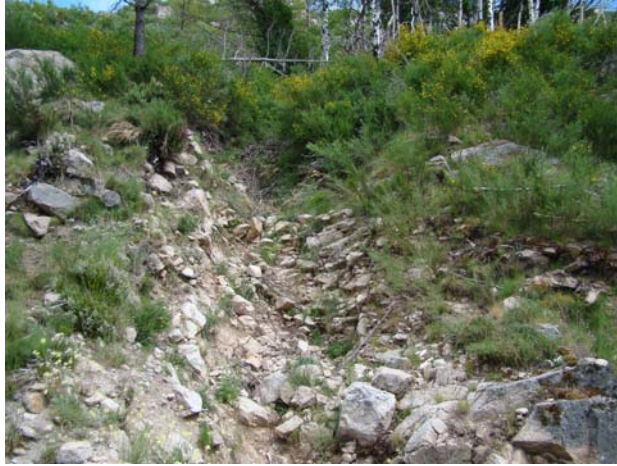
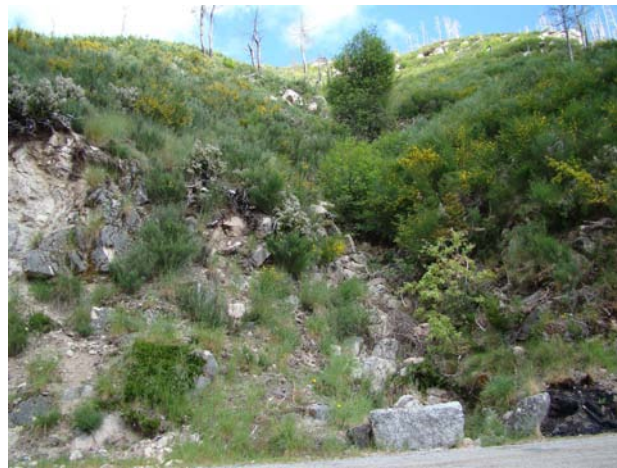
Descrição geomorfológica e integração: vertente de forte inclinação em processo de estabilização.

Descrição geral, interpretação e recomendações: vertente de forte inclinação em processo de estabilização após alteração das condições iniciais da vertente. Movimento associado a períodos de pluviosidade intensa, que finaliza o seu movimento em forma de abanico. Movimento está cortado pela estrada, o que implica que cada vez que haja um novo movimento esta se inunde de sedimentos

Fluxo de detritos

Queda de detritos nas laterais

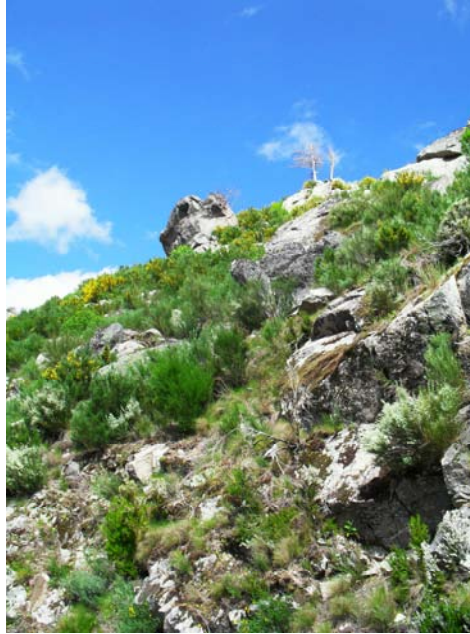
Descrição geológica e integração: granito fracturado devido ao ambiente de crioplastia a que está sujeito. Vertente com forte inclinação que favorece a queda de blocos que se desprendem do maciço por efeito erosivo.

Descrição geral, interpretação e recomendações: vertente de forte inclinação com granito muito fracturado. Efeito crioplástico que aumenta a facturação do maciço que em locais onde a vertente é muito inclinada dá origem a queda de blocos de média e grande dimensão. São visíveis alguns blocos já bastante instáveis que necessitam de intervenção urgente.

Bloco instável

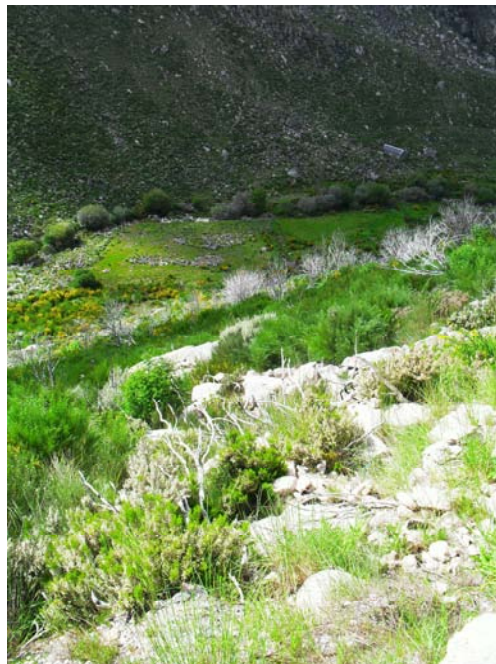
Depósito de sopé

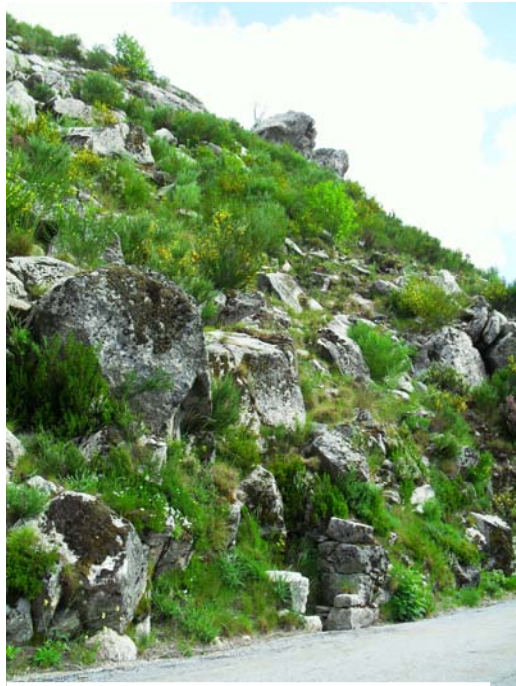
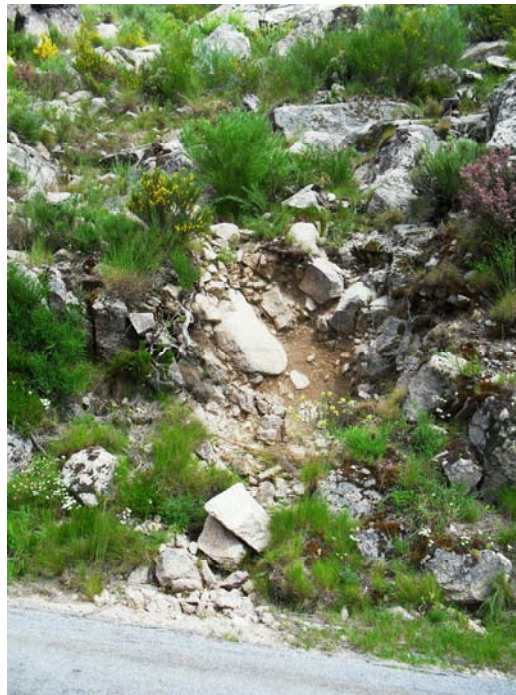
Descrição geomorfológica e integração: vertente de forte inclinação em processo de estabilização.

Descrição geral, interpretação e recomendações: vertente de forte inclinação em processo de estabilização após alteração das condições iniciais. Há uma cicatriz de um movimento anterior já muito antigo, onde este menor está inserido. Este tipo de situação sugere que as condições da vertente foram alteradas dando origem a um novo movimento na mesma zona onde já antes havia existido um.

Queda de detritos históricos

Queda de detritos recientes

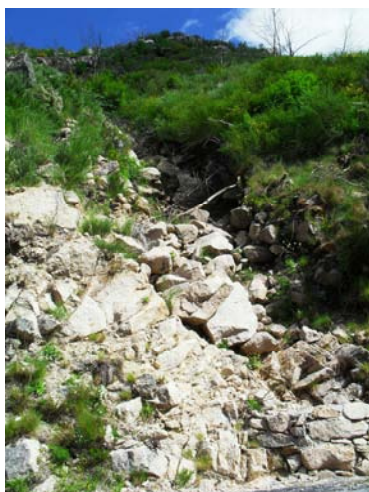
Descrição geomorfológica e integração: vertente de forte inclinação em processo de estabilização.

Descrição geral, interpretação e recomendações: vertente de forte inclinação em processo de estabilização. Movimento acompanhado de queda de detritos na periferia, tal como outros do mesmo tipo. Estas quedas de detritos são resultado da finalização do fluxo de detritos em abanico, que ao transportar blocos de grande dimensão tem a capacidade de desencadear um segundo movimento diferente.

Fluxo de detritos com arrancamentos laterais em queda de detritos

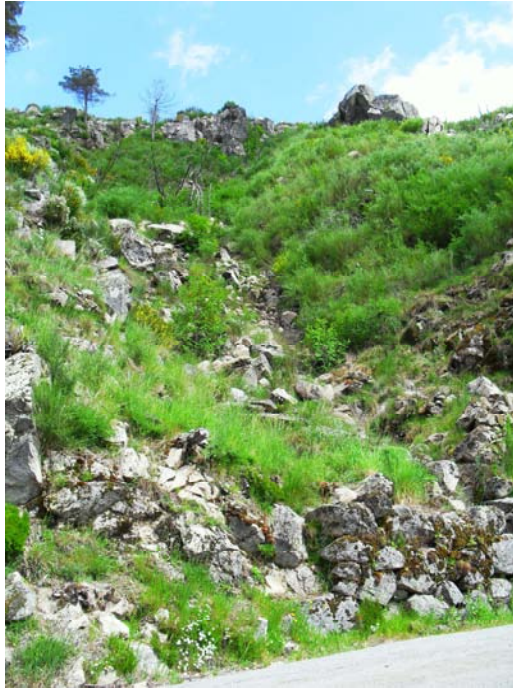
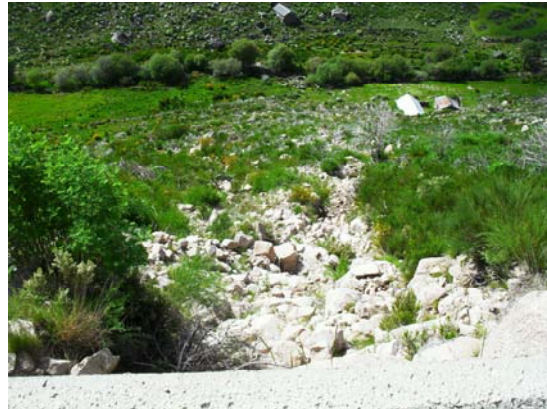
Descrição geomorfológica e integração: vertente de forte inclinação em processo de estabilização.

Descrição geral, interpretação e recomendações: vertente de forte inclinação em processo de estabilização. Movimento acompanhado de queda de detritos na periferia, tal como outros do mesmo tipo. Estas quedas de detritos são resultado da finalização do fluxo de detritos em abanico, que ao transportar blocos de grande dimensão tem a capacidade de desencadear um segundo movimento diferente.

Queda de detritos nas laterais

Fluxo de detritos

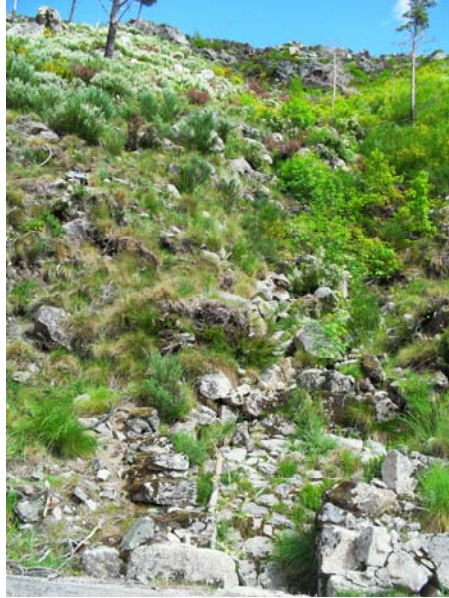
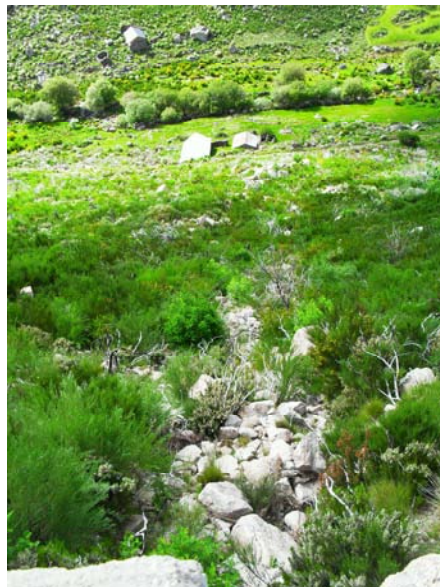
Descrição geomorfológica e integração: vertente de forte inclinação em processo de estabilização.

Descrição geral, interpretação e recomendações: vertente de forte inclinação em processo de estabilização. Fluxo de detritos coincidente com linha de água.

Fluxo de detritos

Fluxo de detritos, pé

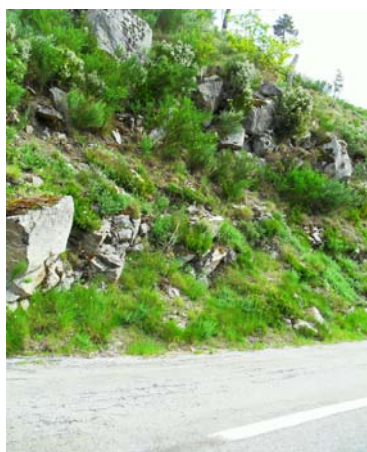
Descrição geomorfológica e integração: vertente de forte inclinação em processo de estabilização.

Descrição geral, interpretação e recomendações: vertente de forte inclinação em processo de estabilização. Queda de detritos provocada por movimentações antrópicas na base da vertente juntamente com peso exercido pela moreia sobre a fina capa de rególito que não teve capacidade mecânica para segurar os blocos de moreia desencadeando-se assim o movimento de vertente.

Queda de detritos

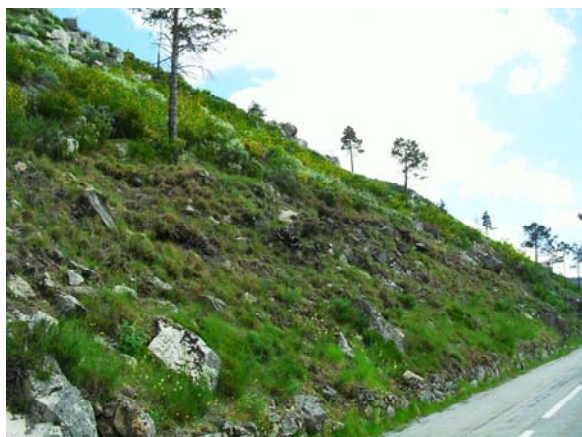
Descrição geomorfológica e integração: vertente de forte inclinação em processo de estabilização.

Descrição geral, interpretação e recomendações: vertente de forte inclinação em processo de estabilização. Queda de detritos provocada por movimentações antrópicas na base da vertente juntamente com peso exercido pela moreia sobre a fina capa de rególito que não teve capacidade mecânica para segurar os blocos de moreia desencadeando-se assim o movimento de vertente.

Queda de detritos

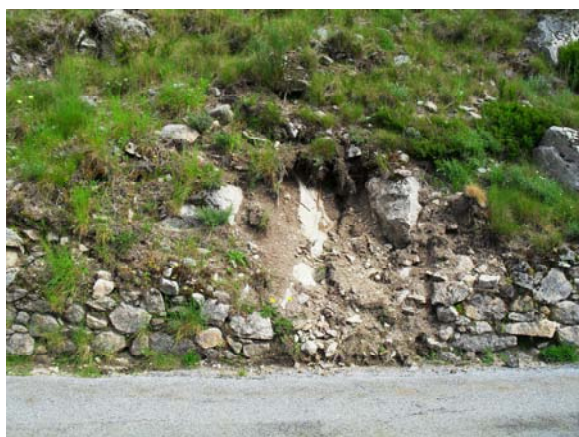
Descrição geomorfológica e integração: vertente de forte inclinação em processo de estabilização.

Descrição geral, interpretação e recomendações: vertente de forte inclinação com camada muito fina de rególito, levando a que a superfície de rocha mãe funcione como escorrega de todo o material que lhe esta sobreposto. Este movimento é bastante pequeno comparado com outros das redondezas, no entanto pode ser sintomático de movimentos futuros na mesma zona.

Queda de detritos

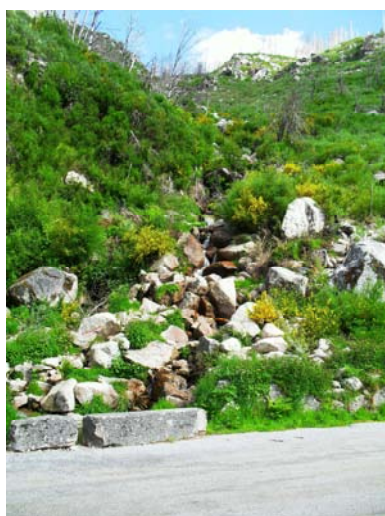
Descrição geomorfológica e integração: vertente de forte inclinação em processo de estabilização; movimento inserido em linha de água.

Descrição geral, interpretação e recomendações: vertente de forte inclinação associada a linha água, o que provoca movimentos de vertente em épocas de pluviosidade intensa.

Fluxo de detritos em linhas de água

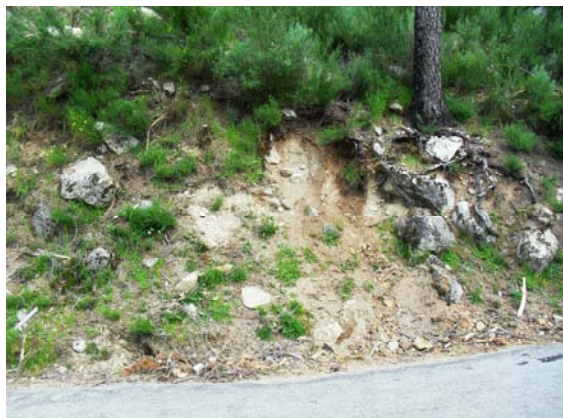
Descrição geomorfológica e integração: vertente de forte inclinação em processo de estabilização.

Descrição geral, interpretação e recomendações: vertente de forte inclinação em estabilização. Movimentos travados pela vegetação que se instalou. Os movimentos mais recentes estão localizados nas zonas mais inclinadas não só porque quanto mais próximo do ângulo de talude natural se encontra o material, mais fácil se tornam este tipos de movimentos mas também porque nestas circunstancias se torna mais difícil a proliferação de vegetação.

Queda de detritos em zona onde não se instalou vegetação.

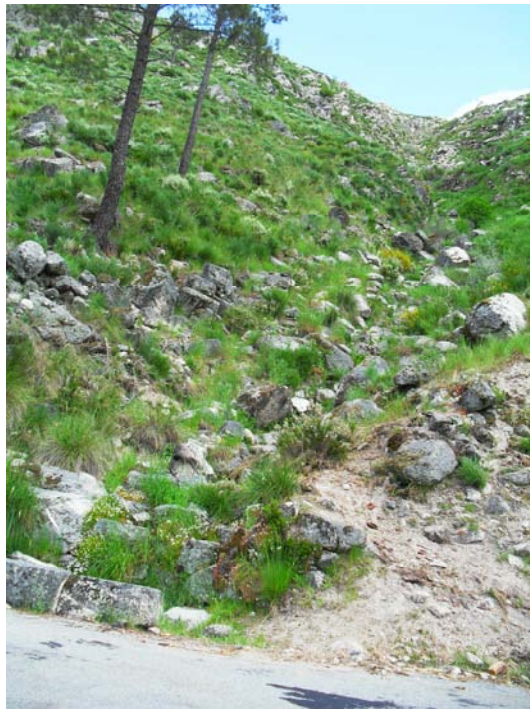
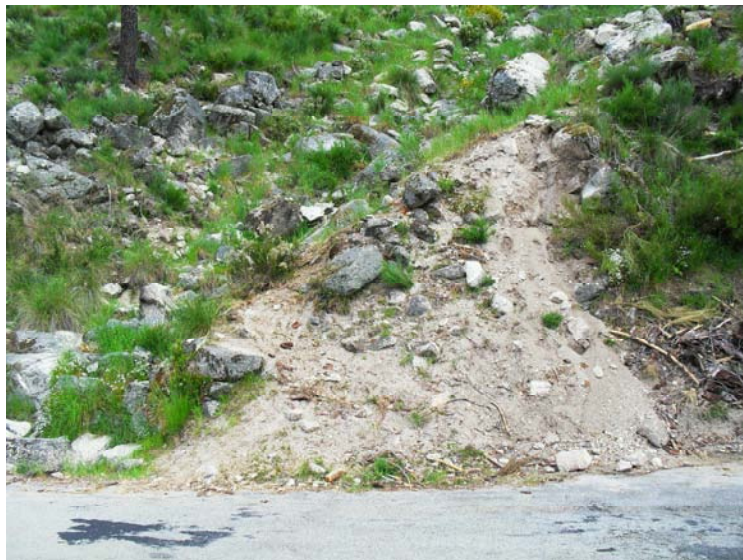
Descrição geológica e integração: Granito com fraca espessura de rególito, com blocos de média e grande dimensão.

Descrição geomorfológica e integração: vertente de forte inclinação em processo de estabilização. **Descrição geral, interpretação e recomendações:** vertente de forte inclinação em estabilização. O fluxo de detritos de maior dimensão está já bastante estabilizado. Porém, um novo fluxo se formou, mas este de material bastante mais fino, um fluxo de lama.

Fluxo de detritos de

Fluxo de lama.

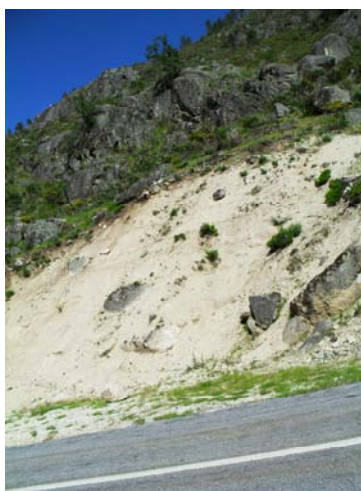
Descrição geomorfológica e integração: vertente de forte inclinação em processo de estabilização.

Descrição geral, interpretação e recomendações: vertente de forte inclinação em estabilização.

Queda de detritos
