Laboratório de Betão Estrutural

## ANÁLISE ESTÁTICA DE DEGRAUS PRÉ-FABRICADOS CONSTITUINDO BANCADAS DO ESTÁDIO DO DRAGÃO

HELENA ISABEL MAIA FIGUEIRAS

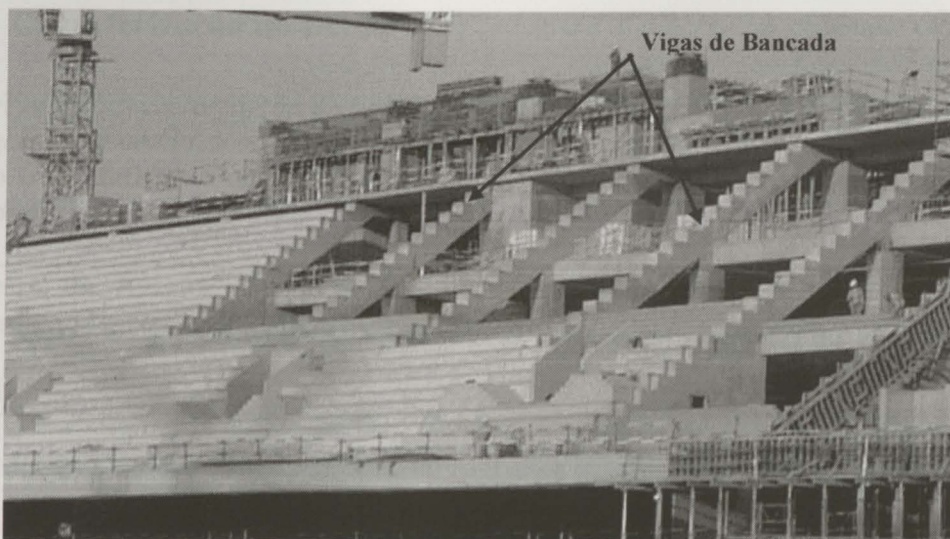
Figura 13 – Construção das bancadas do Estádio do Dragão, numa fase em que são

**visíveis as vigas de bancada sobre as quais serão colocados os degraus**

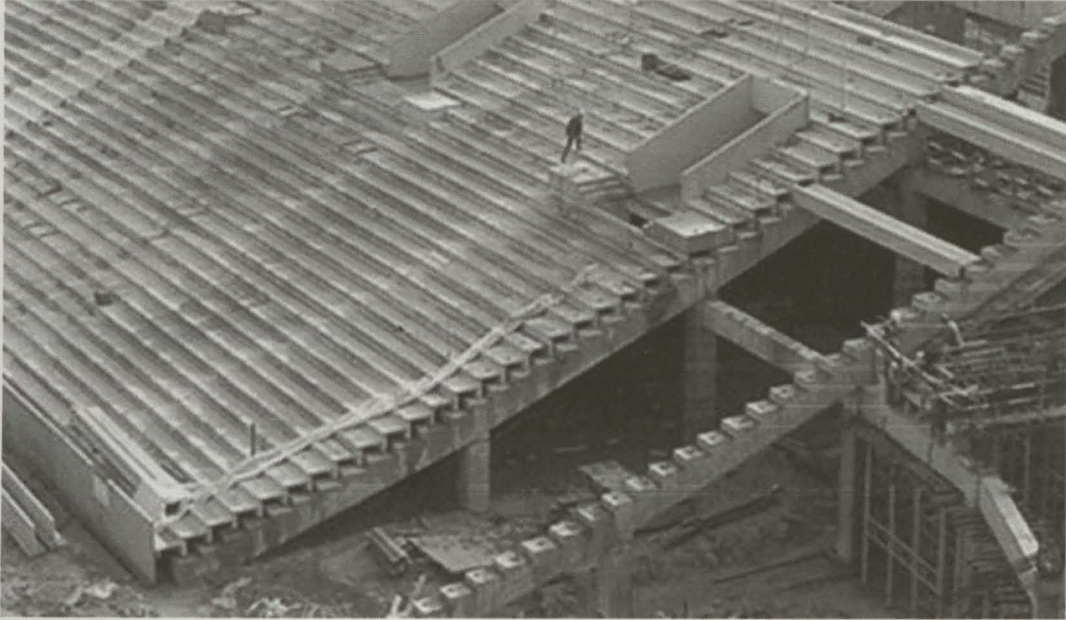
**Figura 15 – Colocação dos degraus de bancada no estádio Euro Antas**

Para a realização deste ensaio foi necessário montar um dispositivo capaz de materializar correctamente as condições fronteira existentes no estádio (ver Figura 15 **Error! Reference source not found.**). Os degraus encontram-se sobrepostos uns sobre os outros e apoiados nos extremos nas vigas de bancada. Atendendo assim à continuidade de degraus numa bancada e à necessidade de estudar o comportamento das ligações entre estes concluiu-se ser fundamental ensaiar um mínimo de dois degraus (Figura 16), designados por degrau superior e degrau inferior. Para a simulação das condições fronteira foi concebida uma estrutura metálica capaz de garantir a compatibilidade de deslocamento entre a extremidade

do patim e o espelho (viga) que lhe dá apoio. Admitindo um carregamento uniforme e simultâneo em toda a bancada corresponde à imposição de igualdade de deslocamentos verticais nos pontos de ligação dos degraus superior e inferior ensaiados (Figura 15).
