MONITORIZAÇÃO E ANÁLISE DO COMPORTAMENTO DE PONTES METÁLICAS ANTIGAS

A Ponte Eiffel

Dissertação submetida para satisfação parcial dos requisitos do grau de
MESTRE EM ENGENHARIA CIVIL — ESPECIALIZAÇÃO EM ESTRUTURAS

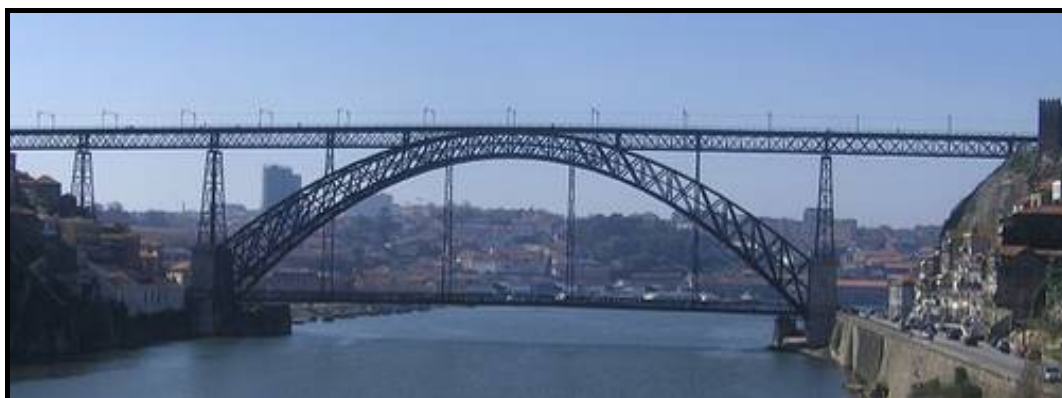
Figura 2.4 – Vista da Ponte Luiz I [13]

Ao nível estrutural estas pontes apresentam um arco formado por um caixão em treliça (contituído por quatro cordas ligadas entre si por treliças de contraventamento). O tabuleiro é, em geral, assente numa viga treliçada, cujas cordas são constituídas por chapas rebitadas, que pode apresentar apoios intermédios, materializados sob a forma de pilares apoiados no próprio arco.

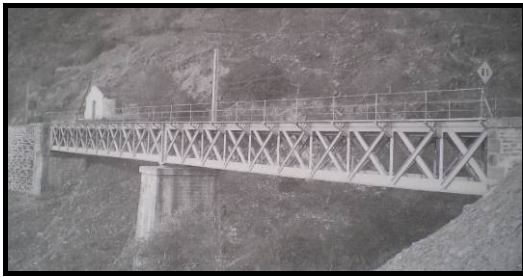
Figura 2.5 – Ponte do Meirinho (Viga principal tipo Cruz de St.º André)

Entre as vigas treliçadas, podem ainda distinguir-se, pela configuração dos contraventamentos verticais no sentido longitudinal, as vigas do tipo cruz de St.º André, de rótula múltipla, *Warren* ou *Pratt*, apresentadas nas Figura 2.5 a Figura 2.8 [14].

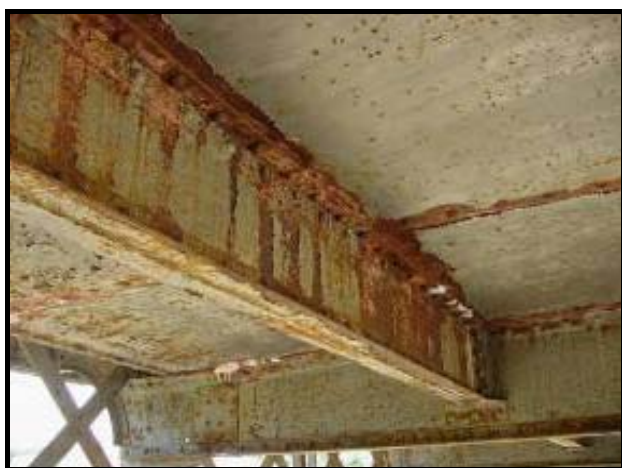
Figura 2.9 – Exemplo de uma pintura em avançado estado de degradação [10]

O sinal que marca o início do fenómeno da corrosão é a degradação do sistema de protecção – a pintura – dos elementos metálicos. Se em muitas pontes metálicas a degradação da pintura, e conseqüente desaparecimento, se deve à ausência de manutenção, noutras o problema advém da má execução ou do emprego de tintas deficientes (tratamento inadequado das superfícies, aderência reduzida, sub-espessuras, excesso de solventes, etc.).

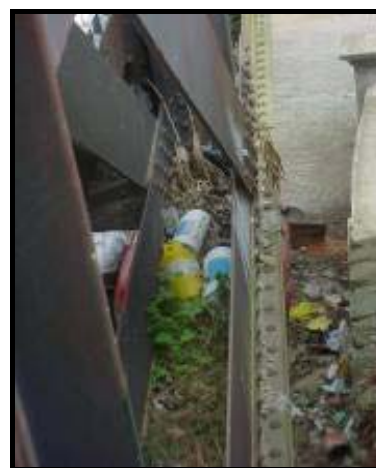
Figura 2.10 - Banzo em forma de "U" com acumulação de detritos [10]

promovem o fenómeno da corrosão. Na Figura 2.10 ilustra-se uma situação em que os banzos em forma de “U” com a parte superior aberta, muito correntes em pontes do tipo *Bow String* por permitirem uma boa fixação dos tirantes e diagonais, propiciam a acumulação de detritos e de águas da chuva. A acumulação de elevados níveis de humidade nessas superfícies promove um ambiente favorável ao desenvolvimento da corrosão.

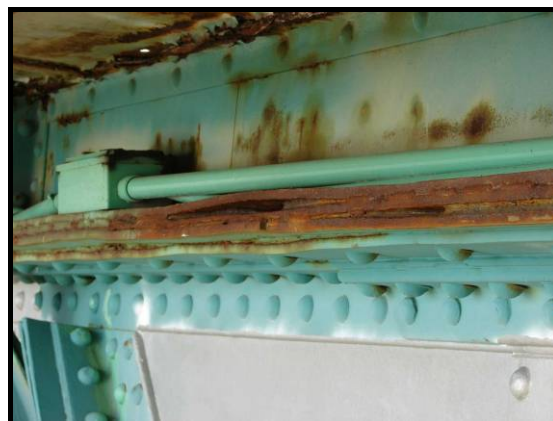
Figura 2.12 – Exemplo de formação de bolsas de ferrugem entre chapas

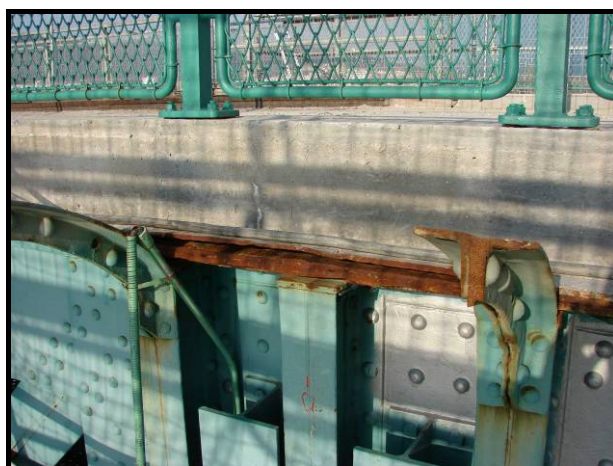
Figura 2.13 – Banzo, em contacto com betão, em avançado estado de corrosão

Um problema delicado de corrosão reside nos banzos de vigas em contacto com betão, situação frequente em tabuleiros rodoviários. Em muitos casos as superfícies de contacto aço/betão encontram-se com perdas de secção elevadas, obrigando muitas vezes à substituição ou reforço do banzo superior. Todavia, só através da demolição da laje de betão é possível avaliar o estado de conservação do banzo.

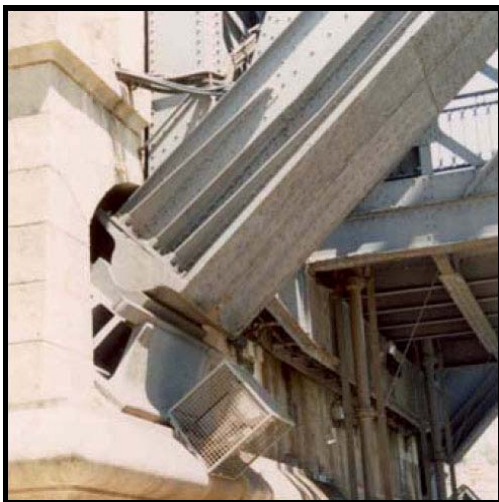
Figura 2.14 – Aparelho de apoio do tipo fixo [17] Figura 2.15 – Aparelho de apoio do tipo móvel [17]

Os aparelhos de apoio usados antigamente, nomeadamente os que permitiam movimentos da estrutura, não apresentavam as características de durabilidade que lhes permitissem chegar aos dias de hoje em perfeitas condições, pelo que a sua manutenção é fundamental para o seu correcto funcionamento. Os apoios do tipo fixo permitem apenas rotações e impedem os deslocamentos horizontais. Os de tipo móvel podem ser de rolos ou de pêndulo, permitindo deslocamentos horizontais.

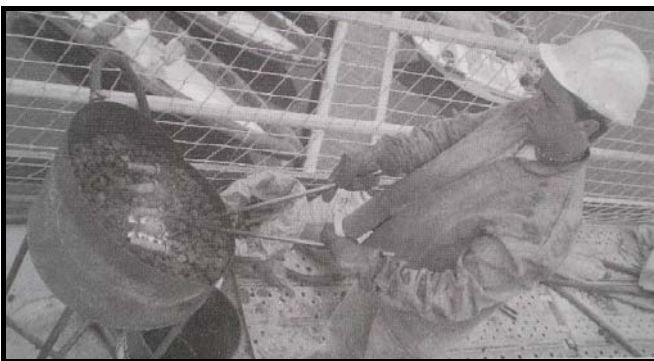
Figura 2.20 – Ilustração da actividade de um forjador [18]

O forjador é o elemento que garante o rendimento da equipa. É a capacidade de fornecer rebites em cor rubro cereja à frente de cravação que determina o ritmo do trabalho. Por seu lado, o cravador é a pessoa que crava e garante a qualidade do rebite cravado. Este tem de ter mestria suficiente para conseguir realizar uma boa cravação. O homem responsável pelo encosto é normalmente o trabalhador com menos experiência. Tem como tarefa fixar a cabeça pré-moldada do rebite para permitir a cravação e a moldagem da cabeça na outra extremidade [18].

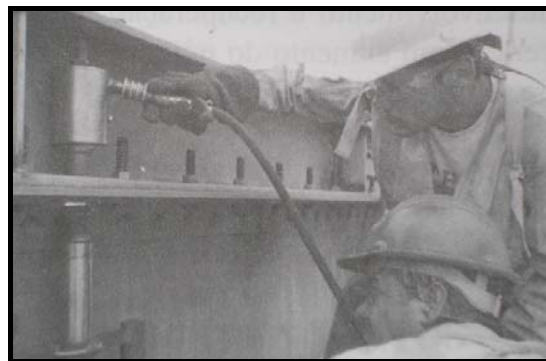
Figura 2.21 Ilustração da actividade do cravador e do responsável pelo encosto [18]

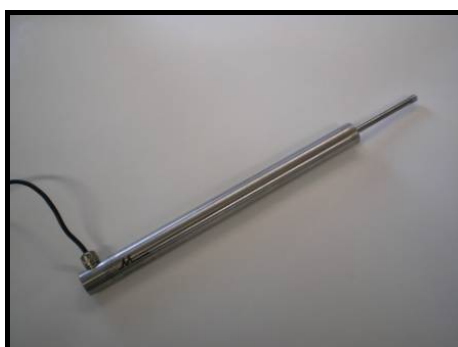
Nos transdutores indutivos, constituídos por um núcleo móvel de material permeável e três enrolamentos, o primeiro é usado para variar o acoplamento do campo magnético entre os segundos. Nesta classe incluem-se os LVDT's (sigla correspondente à designação inglesa de *Linear Variable Differential Transformer*), ilustrados na Figura 3.1.

Figura 3.1 – Fotografia de um LVDT

O núcleo, ao ser excitado com um enrolamento primário percorrido por uma corrente alternada, gera um campo magnético induzindo tensões em dois enrolamentos secundários devido ao acoplamento de fluxo com o primário. Ao deslocamento do núcleo está associada uma variação no acoplamento de fluxo que faz aumentar a tensão num secundário e diminuir no outro. É esta variação de tensão nos secundários, proporcional ao deslocamento do núcleo, que pode ser registada em tensão ou intensidade de corrente, que permite a medição de deslocamentos relativos entre dois pontos. Dentro de certos limites, a tensão varia linearmente com o deslocamento do núcleo. A composição e o princípio de funcionamento destes sensores são ilustrados na Figura 3.2.

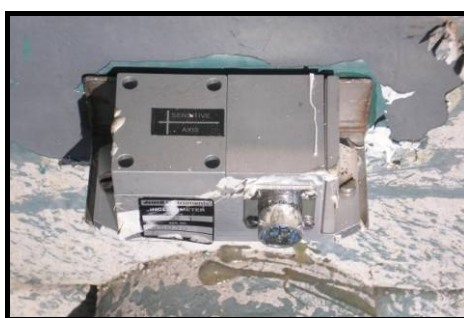
Como exemplo, na Figura 3.5 ilustra-se um inclinómetro eléctrico do modelo *LSOC 1L* da *Jewell Instruments, LLC*

Figura 3.5 - Inclinómetro

Trata-se de sensores uniaxiais, permitindo, portanto, a realização de leituras apenas numa direcção, cujo campo de medida varia entre -1° e 1° relativamente à posição horizontal.

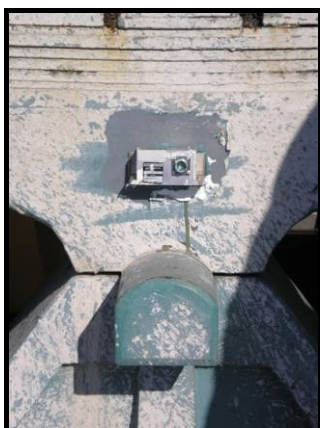
Ainda assim, com o intuito de garantir protecção adequada aos sensores e à sua ficha de ligação, os inclinómetros, depois de devidamente fixados na estrutura (Figura 3.6), devem ser devidamente protegidos através de caixas de plástico, perfeitamente estanques, coladas à estrutura (Figura 3.7).

Figura 3.6 – Inclinómetro sem protecção

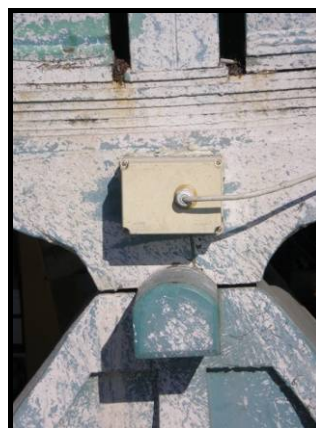
Figura 3.7 – Inclinómetro com protecção

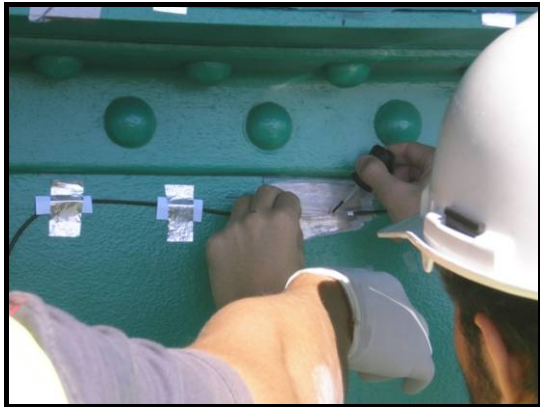
No que se refere à instrumentação de estruturas metálicas com extensómetros ópticos, há que ter em atenção dois aspectos fundamentais, ilustrados nas Figura 3.8 e Figura 3.9: a aplicação e a protecção, respectivamente.

Figura 3.8 – Aplicação de um extensómetro

A aplicação de extensómetros em elementos metálicos requer, desde logo, um tratamento adequado da superfície, com a remoção de todos os materiais depositados sobre o perfil, no sentido de se constituir uma base de fixação adequada. O processo mais delicado da colocação de extensómetros ópticos, em virtude da sua fragilidade e da precisão pretendida, é a sua fixação. Um posicionamento inadequado do sensor conduzirá, inevitavelmente, a desvios nos resultados pretendidos. Depois de posicionados, de forma provisória junto à área a instrumentar, é aplicada uma fina camada de adesivo de cianoacrilato na base do sensor, sendo este colado, de imediato, à superfície. A protecção destes sensores relativamente à humidade e exposição solar é garantida através da aplicação de uma resina epóxida, sobre a qual se coloca um betuminoso coberto com uma película de alumínio.

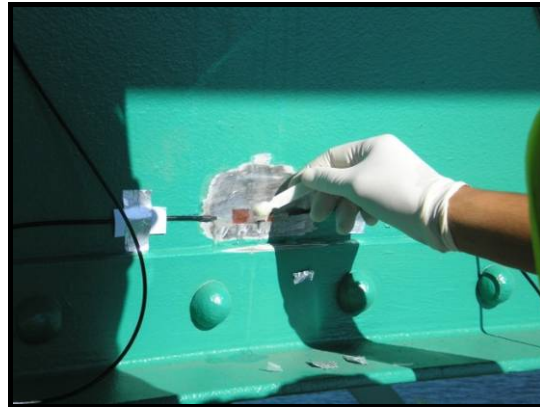
Figura 3.9 – Protecção de um extensómetro

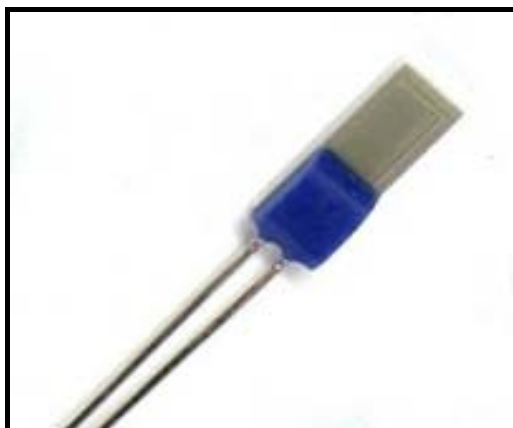
Na Figura 3.10 pode observar-se um PT100 – sensor de temperatura de platina com uma resistência de $100\ \Omega$ a 0° – de película fina, construído pela deposição em vazio de platina sobre um substrato cerâmico, de modo a formar um elemento resistivo muito estável. As reduzidas dimensões, a rápida resposta térmica e a sua construção simples são algumas das características que fazem deste sensor uma boa solução para a monitorização de estruturas de Engenharia Civil.

Figura 3.10 – Sensor de temperatura PT100

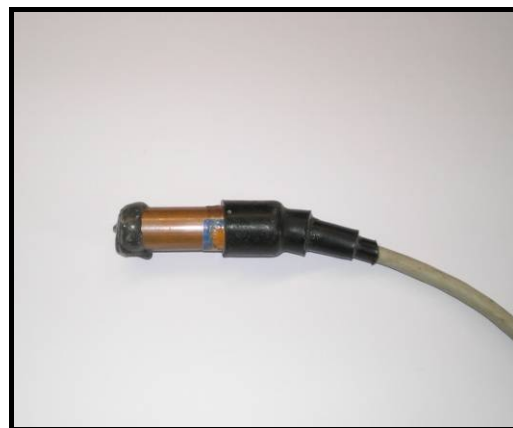
Figura 3.11 – Sensor de temperatura encapsulado

Regra geral, como se ilustra na Figura 3.11, estes sensores de temperatura são encapsulados com troços de tubo de cobre ou aço inox promovendo, por um lado, uma protecção adicional do sensor e por outro lado, o encurtamento do tempo de resposta, dada a sua elevada condutibilidade térmica face a outros materiais.

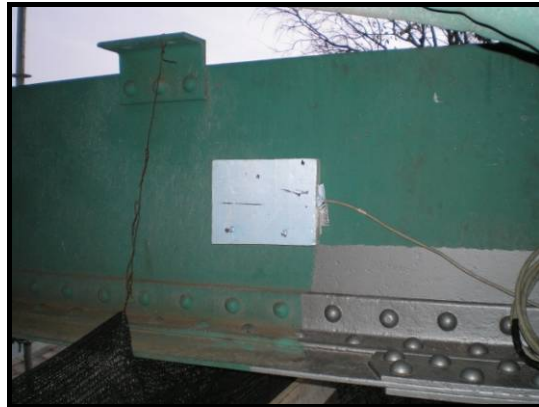
Figura 3.13 – Placa de isolamento térmico sobre um sensor de temperatura

No que concerne à sua aplicação em obra, pelo facto de poder conduzir a resultados diversos dos reais, deverá evitar-se a exposição destes sensores de temperatura à radiação solar. Além disso, deverão ser adoptados os procedimentos necessários de forma a evitar a afectação da temperatura a medir por outras temperaturas. Assim, deverá evitar-se o contacto entre os sensores utilizados para medir a temperatura ambiente e a estrutura. Por outro lado, os sensores que permitam a avaliação da temperatura dos elementos estruturais deverão estar o mais isolados possível do meio ambiente. De forma a procurar garantir este aspecto, como se ilustra nas Figura 3.12 e Figura 3.13, depois de devidamente fixado e colocado em contacto com a estrutura, o sensor deve ser protegido através de uma placa de isolamento térmico.

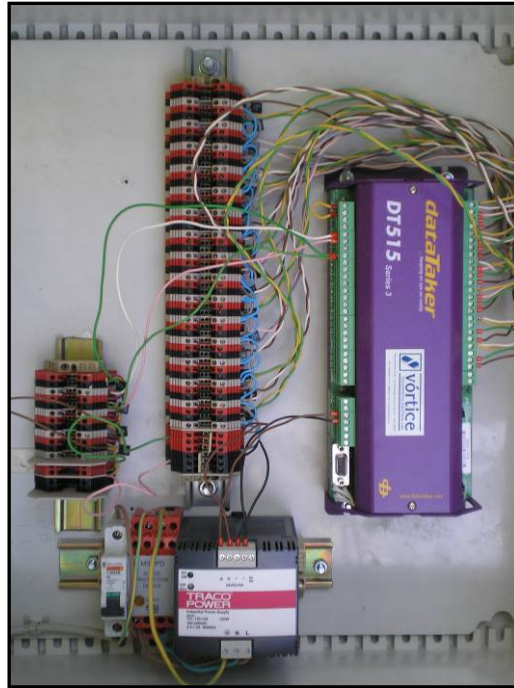
Na Figura 3.14 ilustra-se um posto de observação, no qual está integrado um equipamento de aquisição autónomo da série DT500 da *Data Taker*, utilizado para a aquisição de dados a partir de sensores eléctricos. Estes aparelhos constituem uma boa solução para a monitorização estrutural sob acções de média/baixa frequências. A sua versatilidade e robustez têm sido demonstradas na possibilidade de centralizar num único equipamento a capacidade de interrogar os sensores e armazenar as leituras. Na figura é ainda possível observar um conjunto de componentes associados que constituem o posto de observação, nomeadamente:

- 1 disjuntor de protecção de picos de corrente;
- 1 fonte de alimentação de 24V;
- 1 barra de ligadores que permite uma adequada ligação dos sensores ao sistema de aquisição.

Figura 3.14 – Posto de observação equipado com *Data Taker* DT515

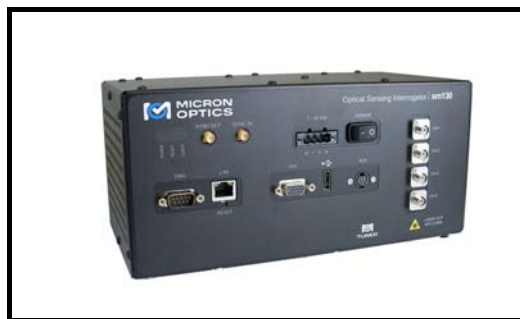
A Figura 3.15 ilustra um equipamento da marca *Micron Optics*, adequado para a aquisição de dados a partir de sensores de base óptica.

Figura 3.15 – Equipamento de aquisição do modelo *Micron Optics*

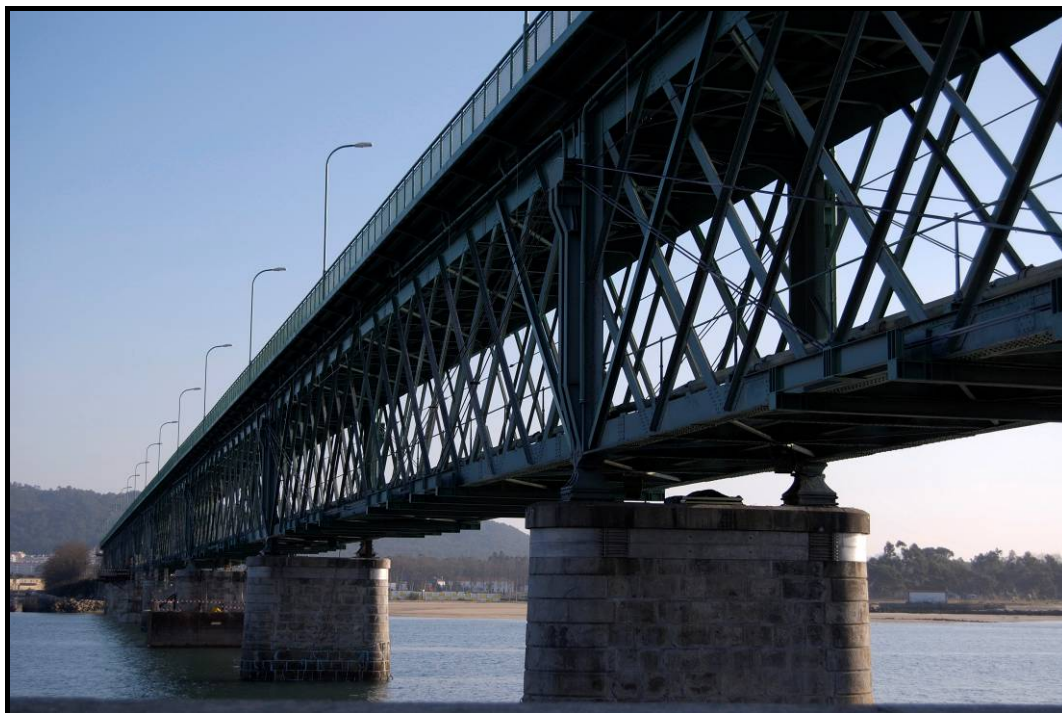
Figura 4.1 – Vista geral da Ponte Eiffel

Constituída por 10 tramos contínuos, em viga metálica de rótula múltipla, a ponte propriamente dita, apoiada em pilares de alvenaria, apresenta um comprimento total de 561,76m, tendo os tramos extremos 47,00m e os intermédios 58,47m. Todos os elementos metálicos são em ferro pudelado, material de transição entre o ferro e o aço actual, utilizado à época da construção. As ligações e as secções compostas foram executadas através da cravação de rebites. Os dois tabuleiros sobrepostos permitem, de forma independente, os trânsitos ferroviário, no inferior, e rodoviário, no superior.

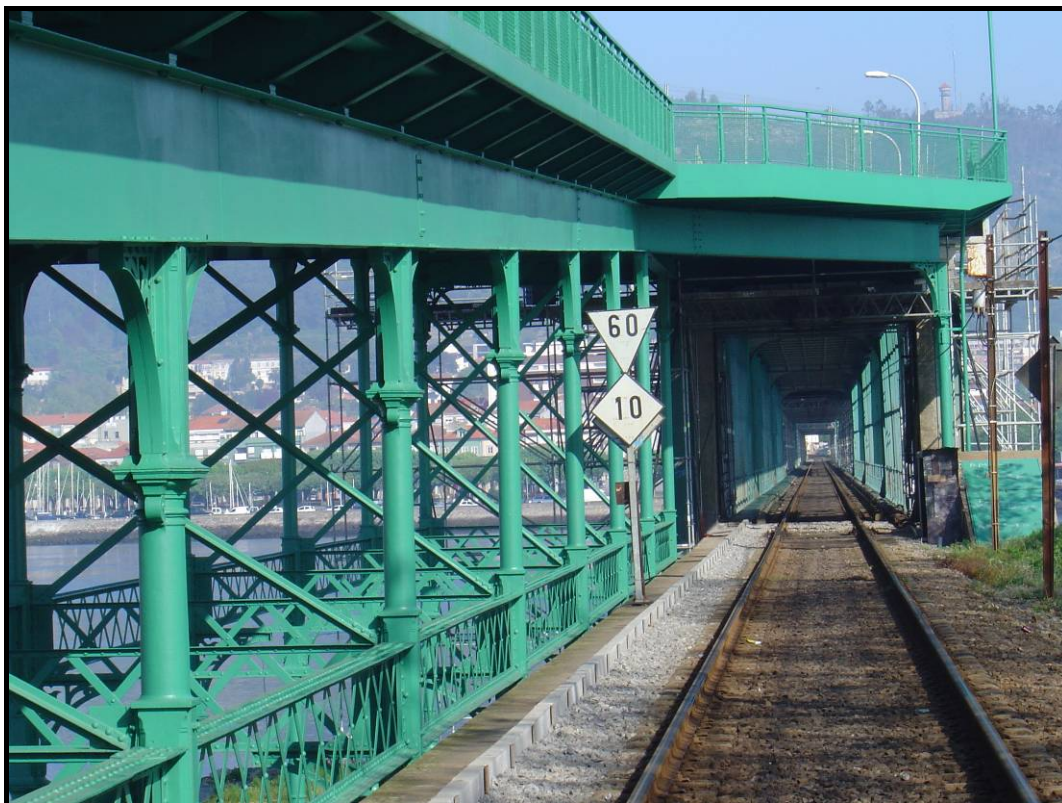
Figura 4.2 – Vista geral do Viaduto de acesso na margem Sul

Os viadutos de acesso, semelhantes em ambas as margens, são constituídos por vigas metálicas contínuas, de oito tramos de 10m cada, apoiadas em colunas cilíndricas ornamentadas, também metálicas, dotadas de embasamento posição em ferro fundido. Estando as estruturas na margem norte implantadas sobre os jardins públicos e marginais da cidade de Viana do Castelo, o conjunto, de aspecto cuidado, integrava de forma harmoniosa, os arranjos urbanos da época [34].

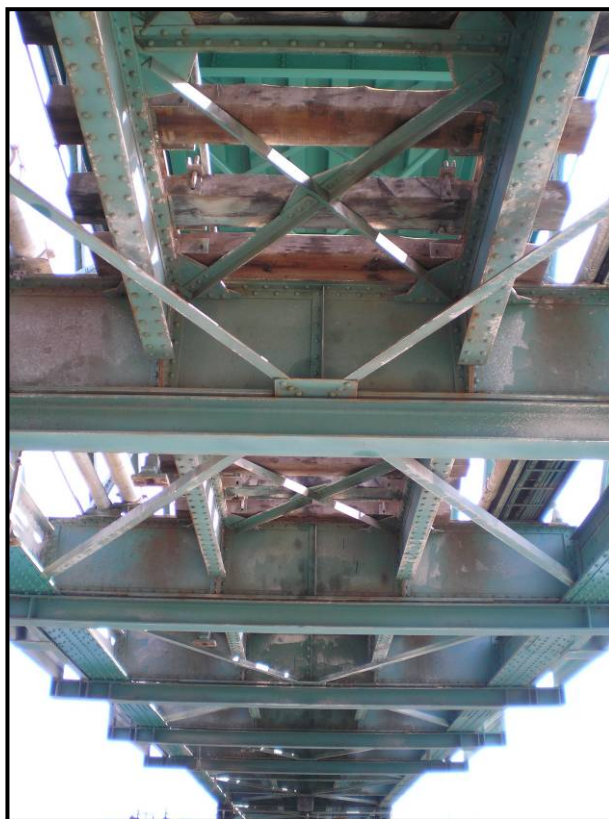
Como se ilustra na Figura 4.6, o tabuleiro inferior, destinado ao trânsito ferroviário é constituído por uma grelha de carlingas, coincidentes com a projecção vertical das do tabuleiro superior, e duas longarinas ferroviárias em correspondência com o alinhamento dos carris. Tanto as carlingas como as longarinas possuem uma secção transversal em “T”, obtida com chapa e cantoneiras, solidarizadas por rebites. Entre cada par de carlingas existem 2 níveis de contraventamentos. A um nível superior, e entre as longarinas ferroviárias surgem barras, constituídas por cantoneiras, dispostas em dois pares de barras em forma de “X”. O segundo nível de contraventamento dispõe-se em forma de “V” entre as cordas inferiores. Junto aos montantes, ao nível do contraventamento superior do tabuleiro ferroviário,

estão dispostas barras, constituídas por duas cantoneiras rebitadas que dão forma a uma secção em T, dirigidas da longarina ferroviária para as secções de apoio das cordas inferiores, que materializam o contraventamento de frenagem.

Figura 4.6 – Vista do tabuleiro inferior

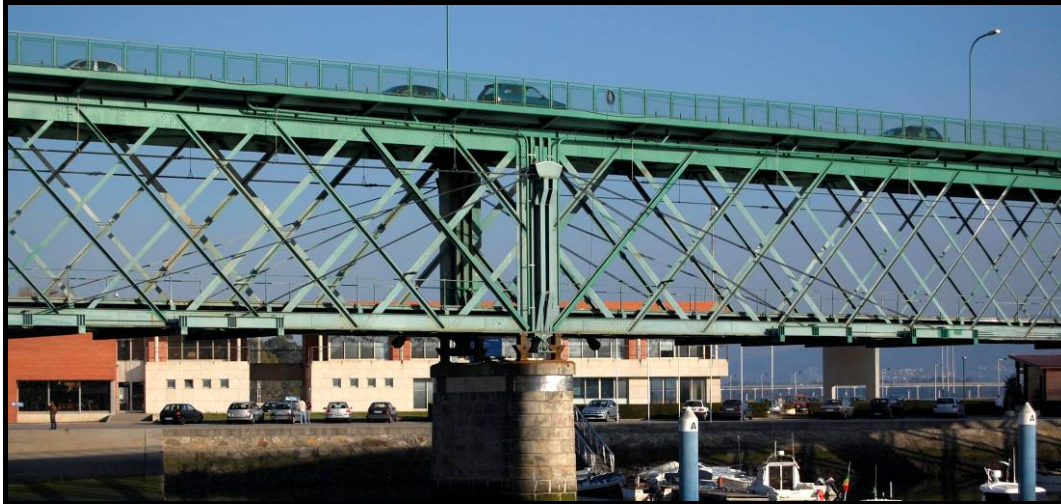
O sistema de pré-esforço aplicado consiste num conjunto de barras formando poligonais, como se pode ver na Figura 4.7, e interrompidas nas secções sobre os pilares, que permitem a efectivação da solução preconizada. O seu traçado é garantido através de desviadores criteriosamente colocados nos tramos, de forma a efectivar a compensação do peso próprio, e nas secções sobre os pilares. Sobre os pilares as barras de pré-esforço são interrompidas nos aparelhos de apoio ilustrados na Figura 4.8.

Figura 4.7 – A solução de reforço através da aplicação de pré-esforço exterior

As barras horizontais ao nível superior (ver Figura 4.7), não fazendo parte do sistema de pré-esforço, foram instaladas com a função de permitir o tensionamento das barras poligonais dos tramos, essas sim, essenciais para a efectivação da solução preconizada. Estas barras constituem então um sistema de retenção, independente e sem interferência sobre o primeiro, que permitem o posicionamento dos desviadores sobre os pilares durante a montagem das barras do pré-esforço. O posicionamento destas barras horizontais é garantido através de pendurais colocados ao longo da estrutura.

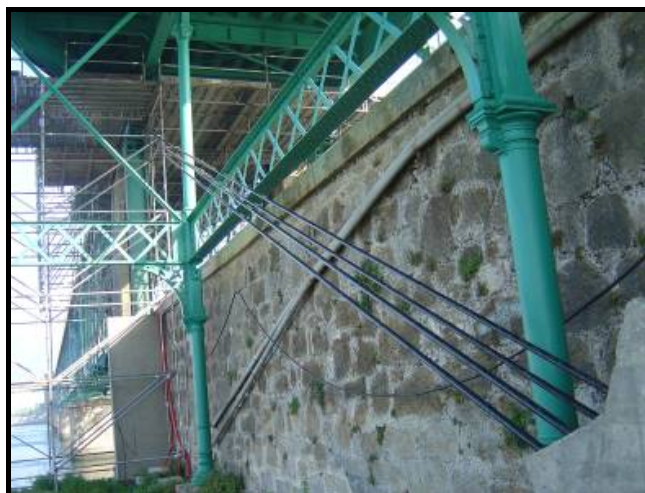
Nas extremidades da Ponte, o equilíbrio das forças instaladas nas barras é conseguido através de ancoragens pré-esforçadas, com a zona de selagem penetrando no bed-rock. Nas extremidades da estrutura as barras de pré-esforço são fixas em dispositivos colocados em pilares metálicos exteriores à ponte, que por sua vez são ancorados no terreno, como ilustra a Figura 4.10.

Figura 4.10 – Ancoragem do sistema de pré-esforço

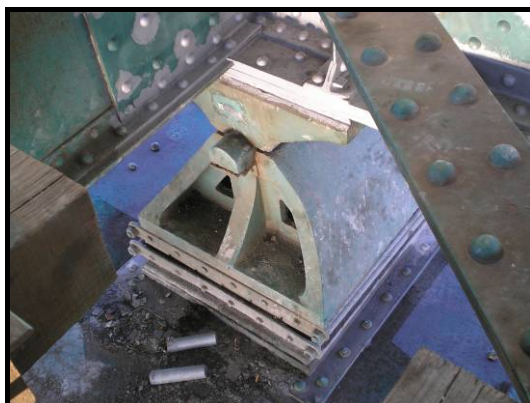
Toda a estrutura metálica assenta sobre aparelhos que permitem rotações e, à excepção do aparelho de apoio sobre o pilar P5 (pilar central da ponte), que é fixo, deslocamentos longitudinais. Nas Figura 4.11 e Figura 4.12 ilustram-se, respectivamente, um dos aparelhos de apoio correntes e o aparelho fixo.

Figura 4.11- Aparelho de apoio corrente

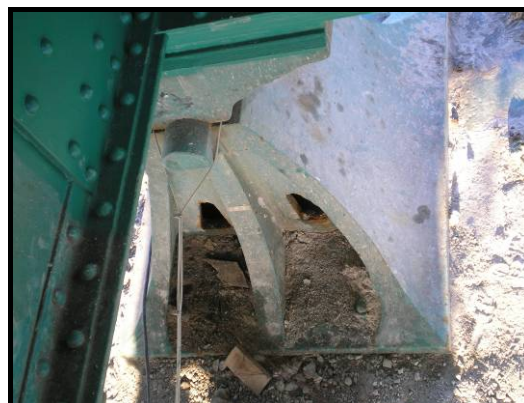
Figura 4.12 – Aparelho de apoio fixo

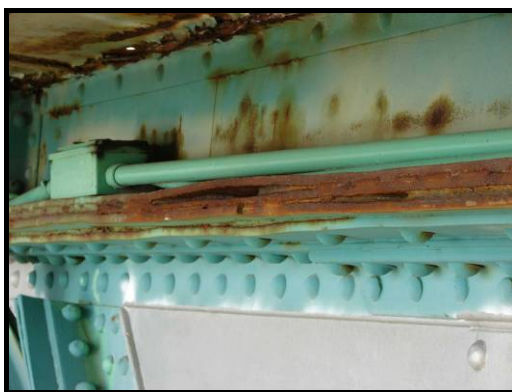
Figura 4.13- O estado de corrosão do banzo superior (secção corrente)

Nos restantes elementos metálicos que integram a ponte observaram-se zonas muito localizadas de oxidação com destacamento da pintura, sobretudo na face inferior do tabuleiro rodoviário, bem como uma corrosão ligeira ao longo das diagonais ou na sua ligação às cordas das vigas principais.

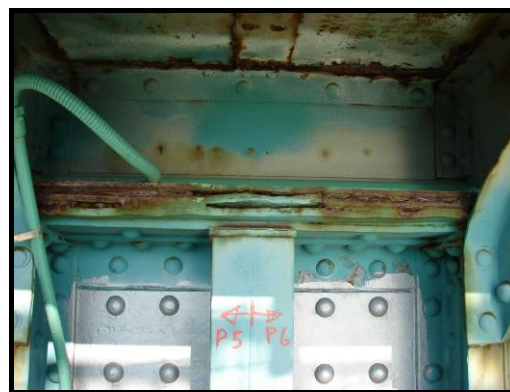
Figura 4.14 – O estado de corrosão do banzo superior (secção de apoio)

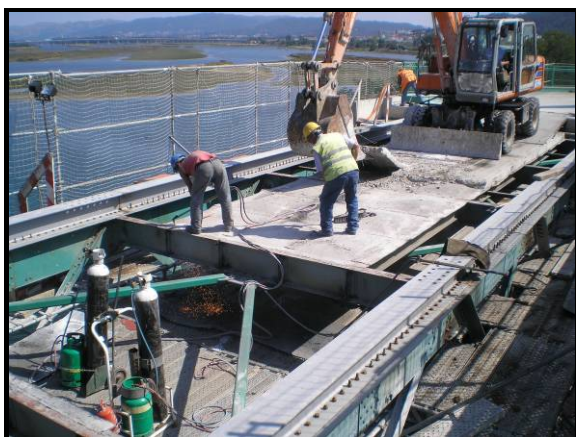
Na Figura 4.15 ilustra-se o processo de remoção da faixa central do pavimento de betão armado. Pode ainda ver-se, nas faixas laterais previamente removidas surgindo sob o pavimento, o contraventamento em “V” instalado entre as carlingas. Com a Figura 4.16 pretende ilustrar-se de forma mais clara a disposição do referido contraventamento. Na mesma figura é perceptível a remoção das longarinas secundárias através das “nervuras” salientes nas carlingas. Note-se que ambas as fotografias ilustram uma fase dos trabalhos em que a chapa de banzo havia já sido substituída, pelo que é perfeitamente visível o perfil HEB.

Figura 4.15 – Remoção do pavimento em betão armado

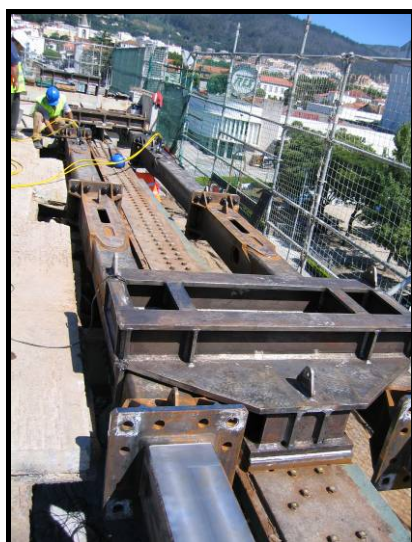
- v. Substituição das chapas de banzo das cordas superiores por um conjunto de uma chapa de $420 \times 12 \text{ mm}^2$ e um perfil HEB300 com recurso a um sistema activo de macacos hidráulicos que, além de garantir a rigidez estrutural permitiu ainda manter o trânsito ferroviário no tabuleiro inferior. Dada a sua relevância em todo o processo aqui tratado, esta fase dos trabalhos será apresentada de forma mais detalhada na secção 4.4.2.
- vi. Cravação de cerca de 24000 rebites para solidarizar as cantoneiras existentes ao conjunto que constitui os novos banzos das cordas superiores.

Figura 4.17 – Sistema activo de macacos hidráulicos

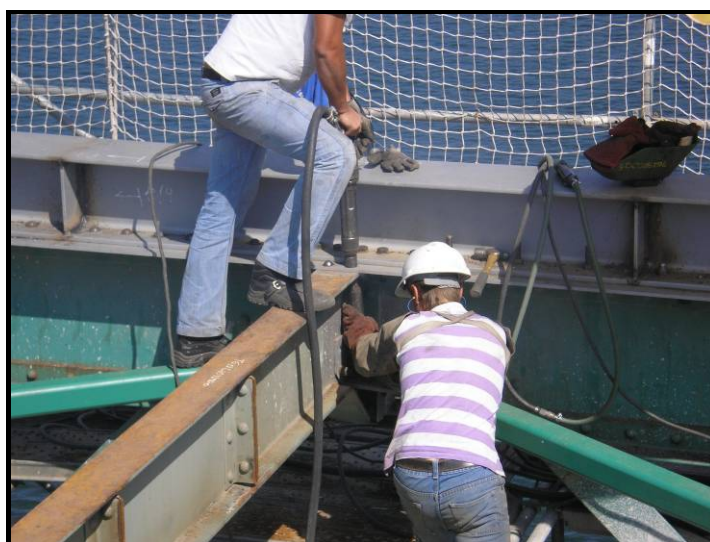
Figura 4.18 – Processo de cravação de rebites

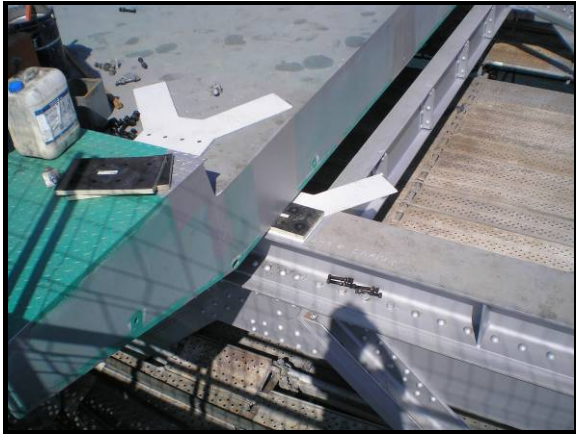
- vii. Instalação de aparelhos de apoio em neoprene cintado, sobre os quais assentariam os módulos metálicos, e sistema de contraventamento definitivo.

Figura 4.19 – Aparelho de neoprene para os módulos do tabuleiro rodoviário

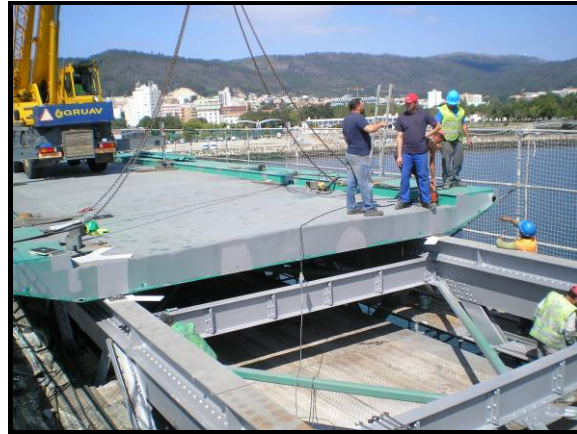
- viii. Colocação, com o auxílio de uma grua, dos módulos metálicos que constituem o novo tabuleiro superior e execução de ligações aparafusadas no sentido de os fixar.

Figura 4.20 – Colocação de um módulo do tabuleiro rodoviário

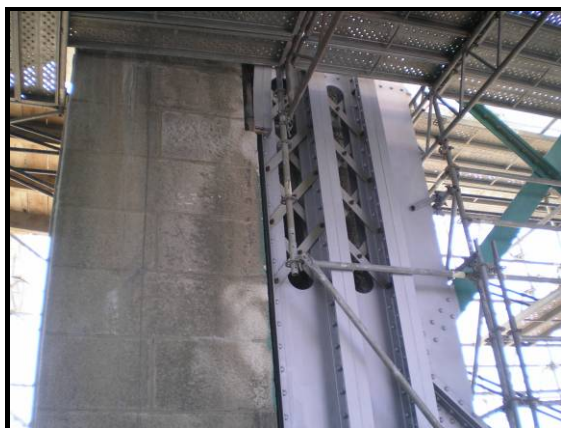
Figura 4.21 – Beneficiação do montante junto a um dos encontros

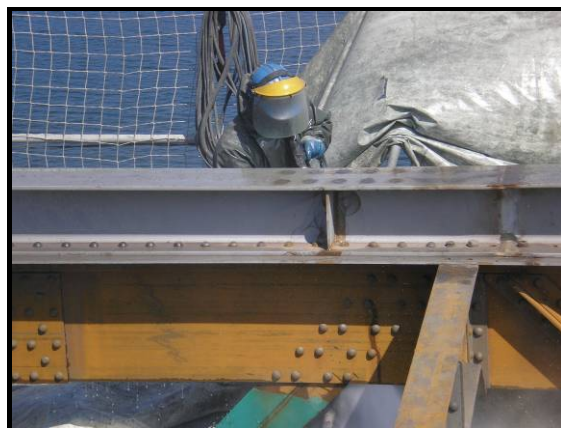
Figura 4.22 – Hidrodecapagem

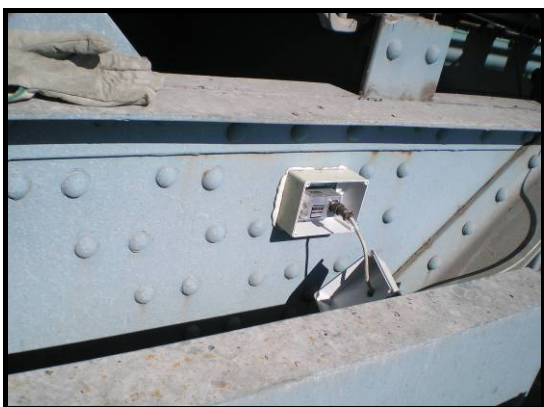
Quanto à localização dos inclinómetros nas longarinas, duas possibilidades foram colocadas: instrumentar as cordas superiores ou as cordas inferiores. Atendendo ao avanço dos trabalhos e à intrusão que esta instrumentação poderia causar na frente de obra, e por consequência, à segurança dos equipamentos e ao andamento dos trabalhos, optou-se por proceder à sua instalação na linha inferior, nos nós de ligação com as diagonais, como se pode ver na Figura 5.1. Nas secções sobre os apoios, como ilustra a Figura 5.2, os inclinómetros foram colocados nos balanceiros dos aparelhos de apoio, elementos rigidamente ligados à corda inferior.

Figura 5.1 – Inclinómetro na corda inferior

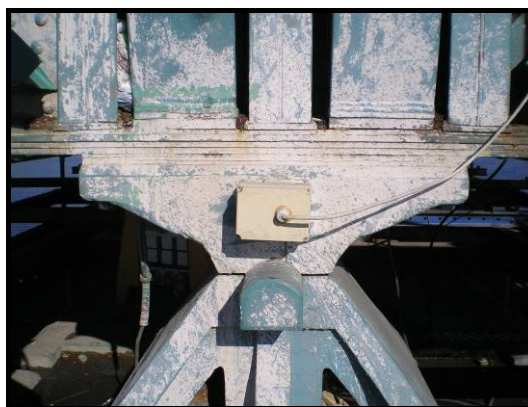
Figura 5.2 – Inclinómetro no aparelho de apoio

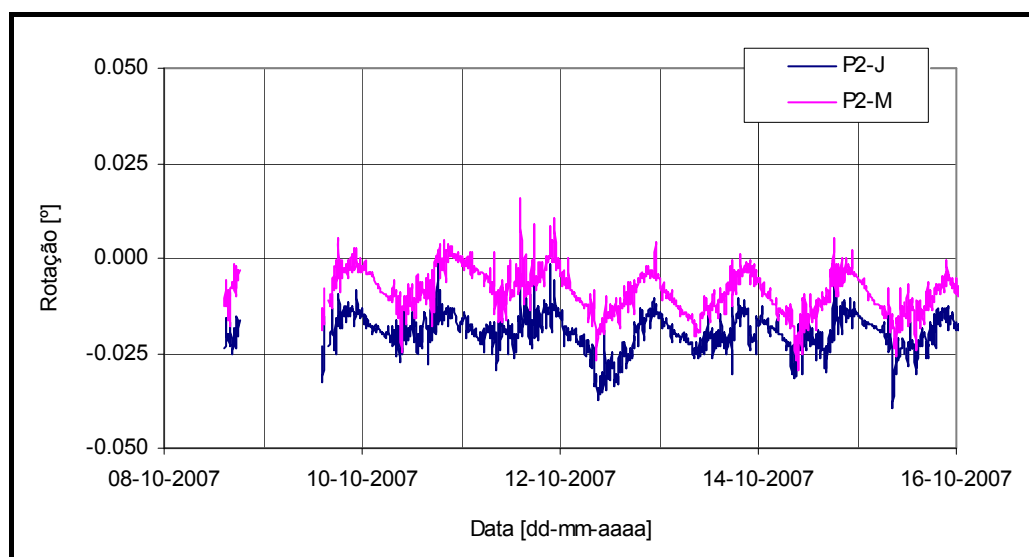
Figura 5.7 – Rotações observadas na secção P2

Nas Figuras 5.7 a 5.10 apresentam-se alguns resultados das medições efectuadas no tramo 2 da Ponte Eiffel durante as obras de reabilitação. De uma forma geral, pode considerar-se que estes resultados são representativos dos resultados obtidos ao longo de todos os tramos observados.

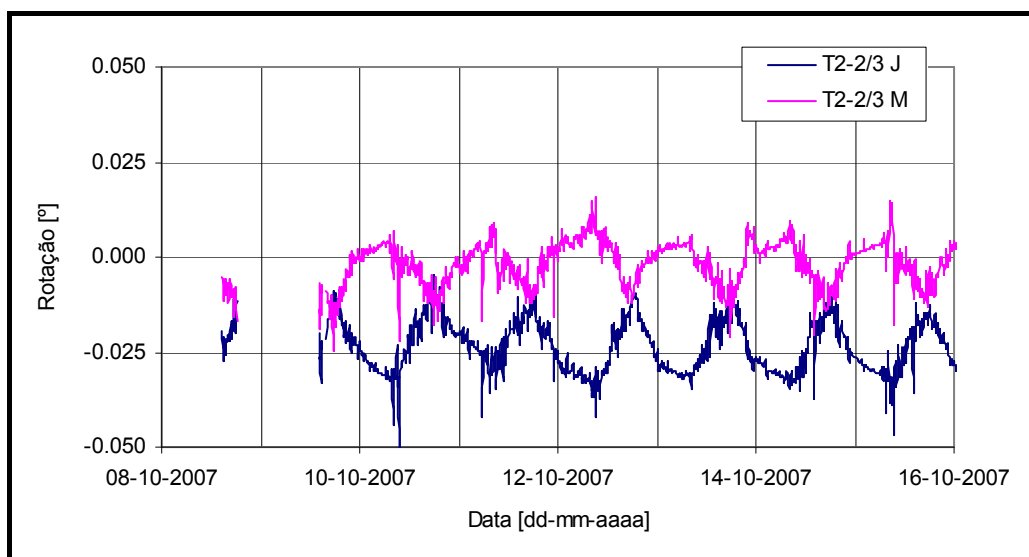
Figura 5.8 – Rotações observadas na secção T2-2/3

Outro aspecto que importa referir prende-se com o sentido das rotações. Na secção sobre o Pilar P2, as rotações ocorrem em fase, isto é, evoluem no mesmo sentido com a variação da temperatura, enquanto noutras se verifica o oposto. Com efeito, com a variação de temperatura, as rotações evoluem em sentido contrário.

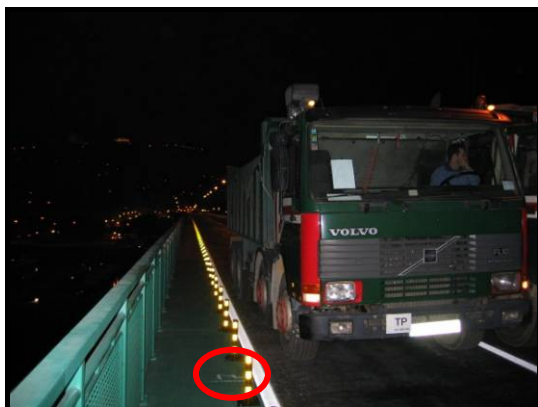
A Figura 5.21 ilustra, em alçado, o posicionamento dos veículos rodoviários no Caso de Carga 4, um dos casos de carga estáticos correntes, isto é, correspondentes à paragem dos veículos a meio-vão, contemplados durante o percurso A1. As Figura 5.22 e Figura 5.23 ilustram a posição dos veículos durante a posição estática a meio-vão do tramo 7, correspondente ao Caso de Carga 4, com destaque para a marcação, visível na imagem da esquerda.

Figura 5.22 – Pormenor da marcação e do Caso de Carga 4

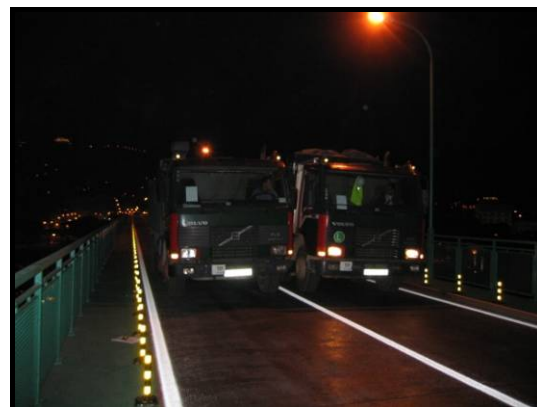
Figura 5.23 – Vista geral do Caso de Carga 4

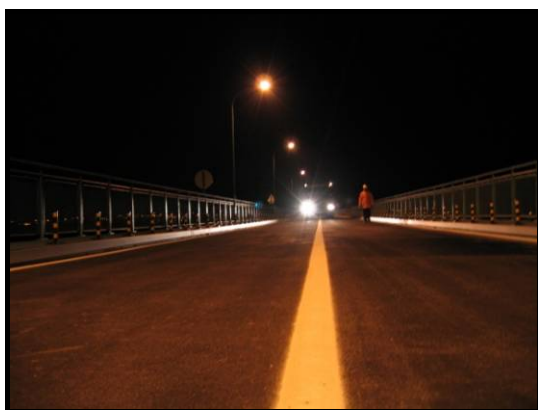
As passagens lentas de um só veículo, correspondentes aos Caso de Carga 9 e Caso de Carga 10, compreendidas no *Percurso A2*, foram realizadas, no sentido Porto – Viana do Castelo, de forma consecutiva mas totalmente independente. Com efeito, e como se pode verificar no Quadro 5.III, o veículo B apenas iniciou o percurso uma vez terminada a passagem do veículo A. A Figura 5.29 ilustra a passagem lenta de um dos veículos durante o *Percurso A2*.

Figura 5.29 – Passagem lenta do veículo A (*Percurso A2*)

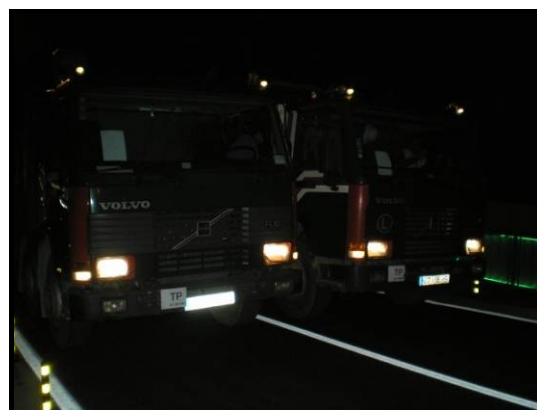
Figura 5.30 – Passagem lenta dos veículos lado a lado (*Percurso A3*)

Como se disse, durante o Procedimento A, foram realizadas duas passagens lentas dos veículos a rodar lado a lado, no sentido Viana do Castelo – Porto, correspondentes ao *Percurso A3* e *Percurso A5*. A Figura 5.30 ilustra a passagem dos veículos lado a lado durante o *Percurso A3*.

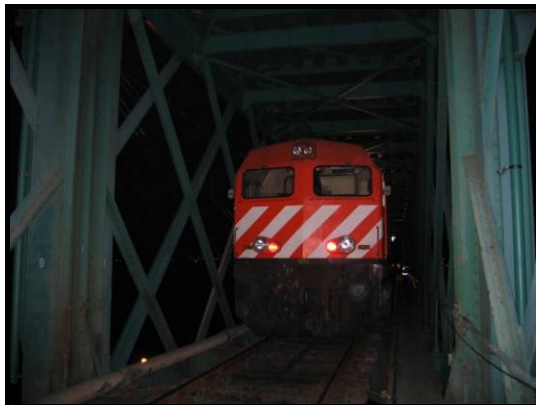
Castelo, primeiro, e Viana do Castelo – Porto, depois, foram realizadas de forma consecutiva. A Figura 5.31 ilustra a passagem lenta da locomotiva, no sentido Viana do Castelo – Porto, durante o Percurso C2.

Figura 5.31 – Passagem lenta da locomotiva (Percurso C2)

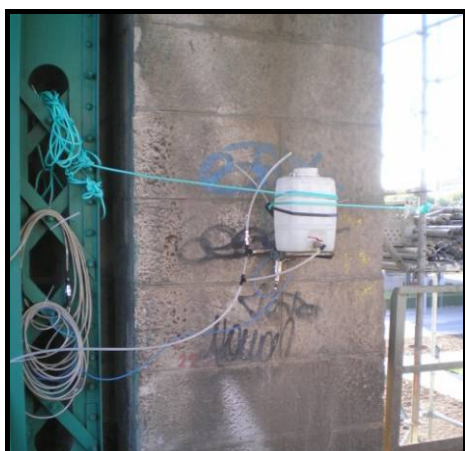
De acordo com o exposto na Secção 3.4.2.2, procurou-se localizar os reservatórios em secções cujos deslocamentos verticais fossem considerados desprezáveis face às grandezas a observar. Por conseguinte, como se ilustra nas Figura 5.35 e Figura 5.36, colocaram-se os reservatórios do circuito hidráulico no encontro E2 e sobre o pilar P5, por se tratar de uma secção com movimentos de translação impedidos e, portanto, com deslocamentos verticais desprezáveis.

Figura 5.35 – Reservatório no Encontro E2

Na Figura 5.35 pode ainda observar-se o sensor de referência que, como se disse, foi instalado no encontro do lado de Viana do Castelo.

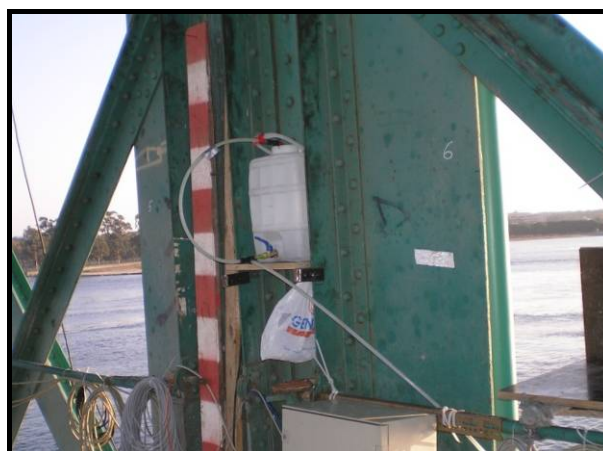
Figura 5.36 – Reservatório no pilar P5

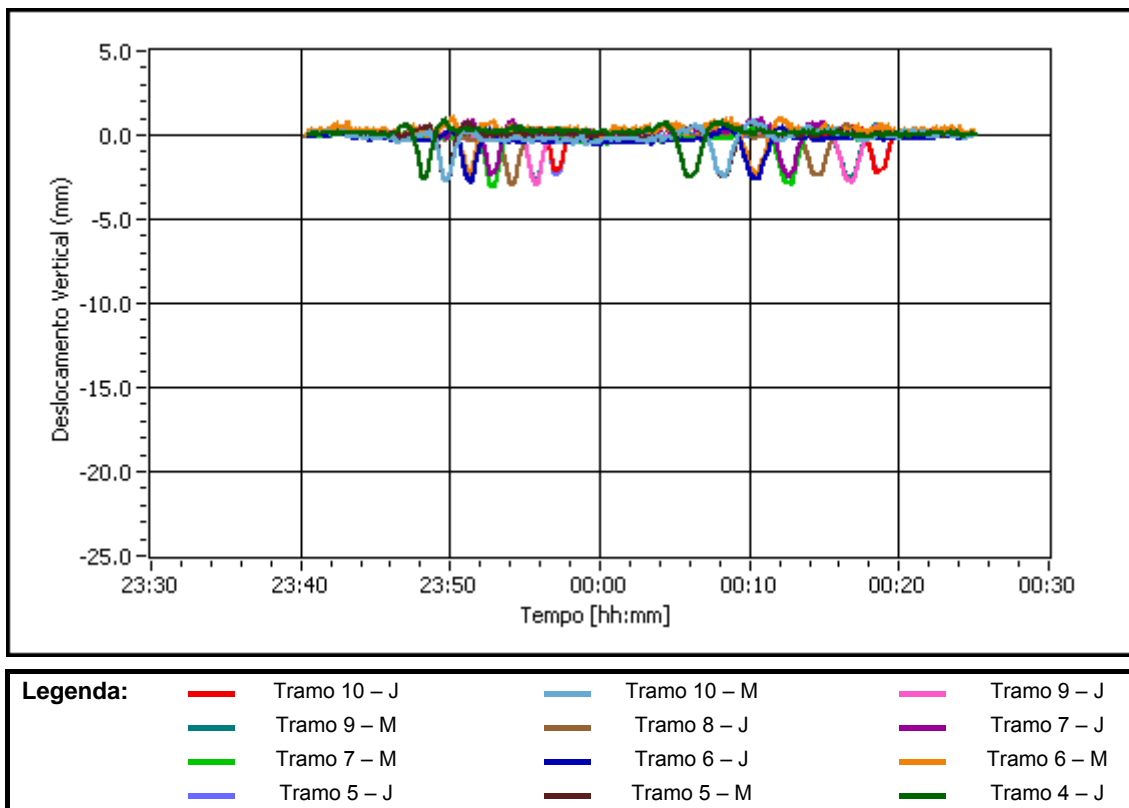
Figura 5.40 – Flechas durante o percurso A2

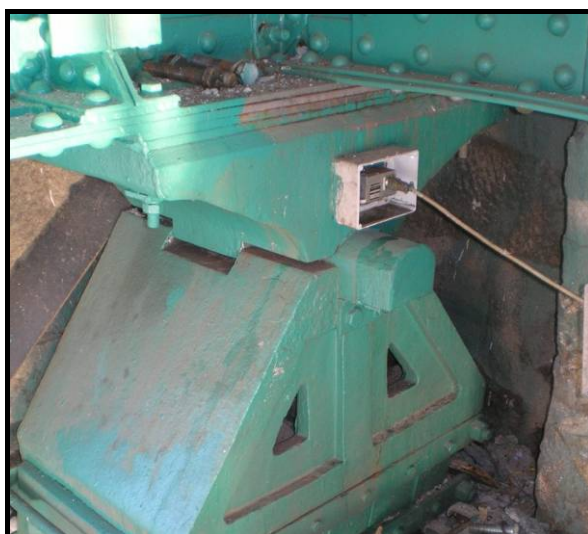
Como se pode ver na Figura 5.43 os inclinómetros foram colocados, com a direcção de leitura paralela ao eixo longitudinal da ponte, sob as cordas inferiores das vigas, nos balanceiros dos aparelhos de apoio.

Figura 5.43 – Fixação dos inclinómetros junto aos aparelhos de apoio

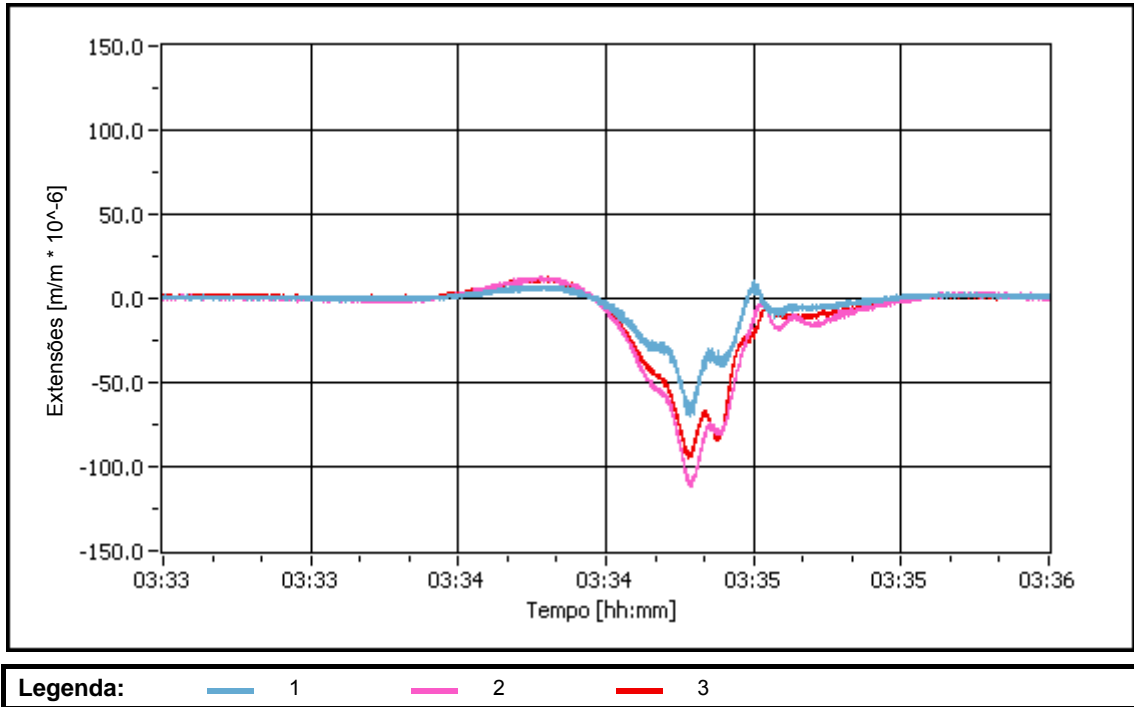
Figura 5.67 – Extensões da C. S. T6. V. J. durante o Percurso C2

Figura 5.68 – Extensões da C. I. T6. V. J. durante o Percurso C2

Figura 5.69 – Extensões da C. S. T6. P5. J. durante o Percurso C2

Figura 5.70 – Extensões da C. I. T6. P5. J. durante o Percurso C2

Figura 5.71 – Extensões da D1. T6. P5. J. durante o Percurso C2

Figura 5.72 – Extensões da D2. T6. P5. J. durante o Percurso C2

No que concerne às diagonais, verifica-se que o seu esforço é máximo alguns momentos antes da passagem da locomotiva pelo pilar P5, aproximando-se de zero, nesse instante, sendo a sua redução mais gradual, quando comparada com a passagem dos veículos rodoviários.

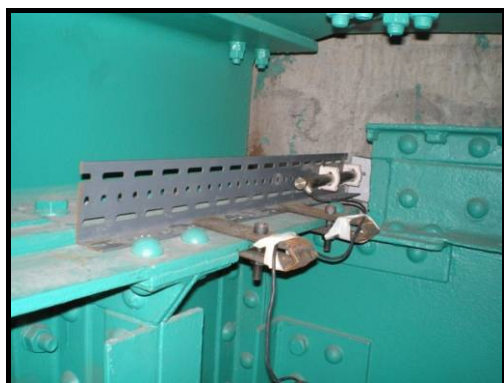
Como se ilustra, respectivamente, na Figura 5.80 e na Figura 5.81, enquanto nas cordas superiores a instalação dos LVDT's se fez no lado interior da estrutura, nas inferiores fez-se pelo exterior. Em virtude do difícil acesso pelo interior, foi necessário acoplar à estrutura, do lado exterior, um suporte que permitisse o posicionamento do sensor na direcção da alvenaria do encontro.

Figura 5.80 – LVDT na Corda Superior

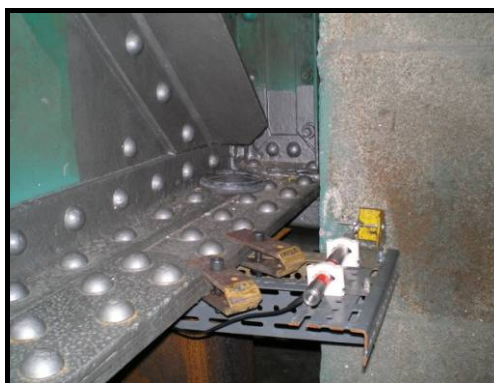
Figura 5.81 – LVDT na Corda Inferior

Esta particularidade na instalação conduziu a que os sensores da corda inferior fossem instalados a cerca de 1,20m da extremidade da estrutura.

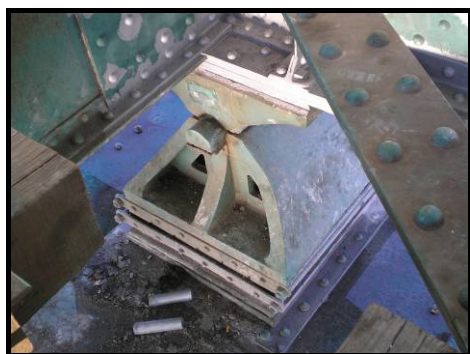
Figura 5.82- Aparelho de apoio móvel, antigo

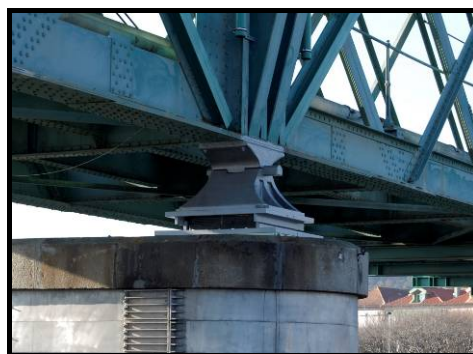
Figura 5.83 – Aparelho de apoio móvel, novo

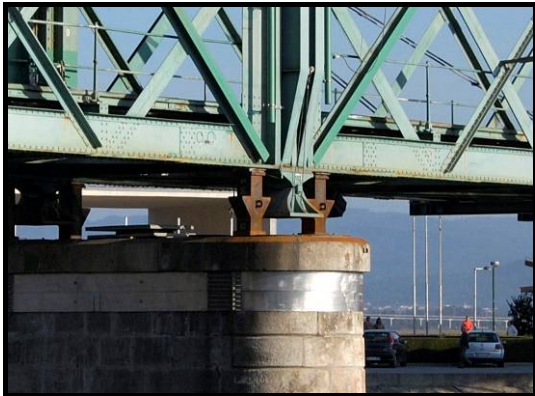
Figura 5.84- Par de escoras, provisórias

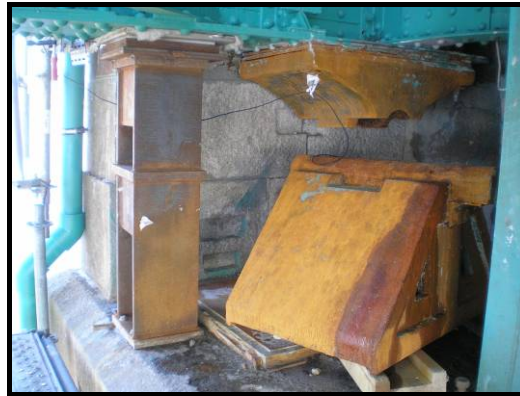
Figura 5.85 – Escora, provisória

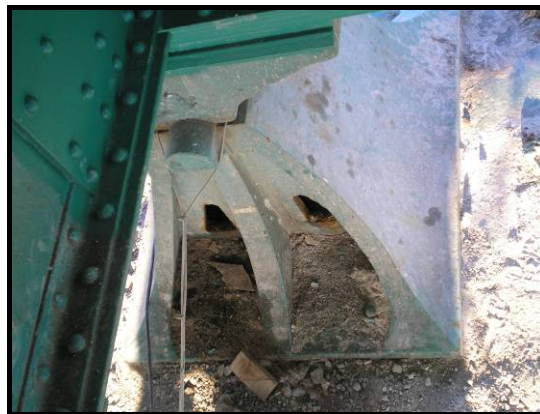
Figura 5.86 – Aparelho de apoio fixo, antigo
