# ANEXOS

## Fase Análise e Síntese

### **Pólo da Asprela**

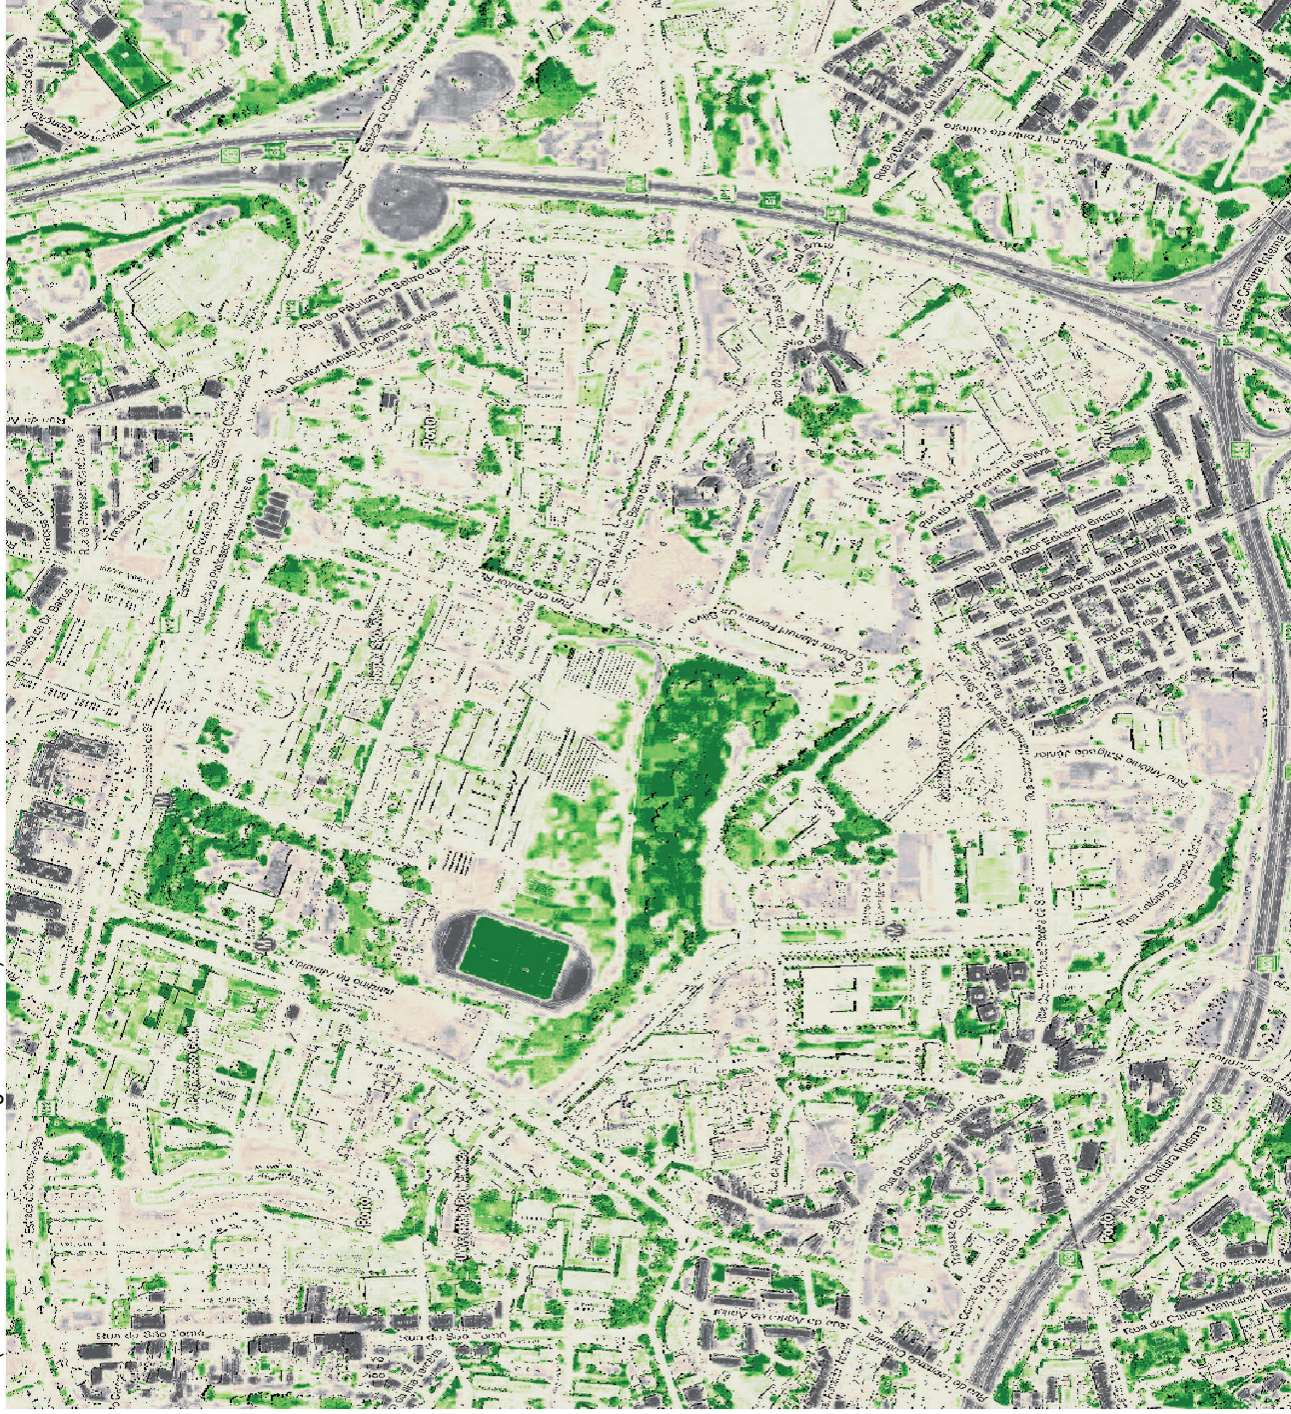
#### Anexo 4.3 Fase Análise e síntese

Pólo da Asprela - índice de vegetação NDVI (Normalized Difference Vegetation Index)

Carta indicativa da presença de vegetação sendo as áreas a verde escuro as áreas com maior densidade. Podemos observar as áreas arbóreas mais significativas do Pólo sendo também evidente as áreas relvadas contínuas como o campo de futebol da Faculdade de desporto e a vegetação no troço central da ribeira da Asprela

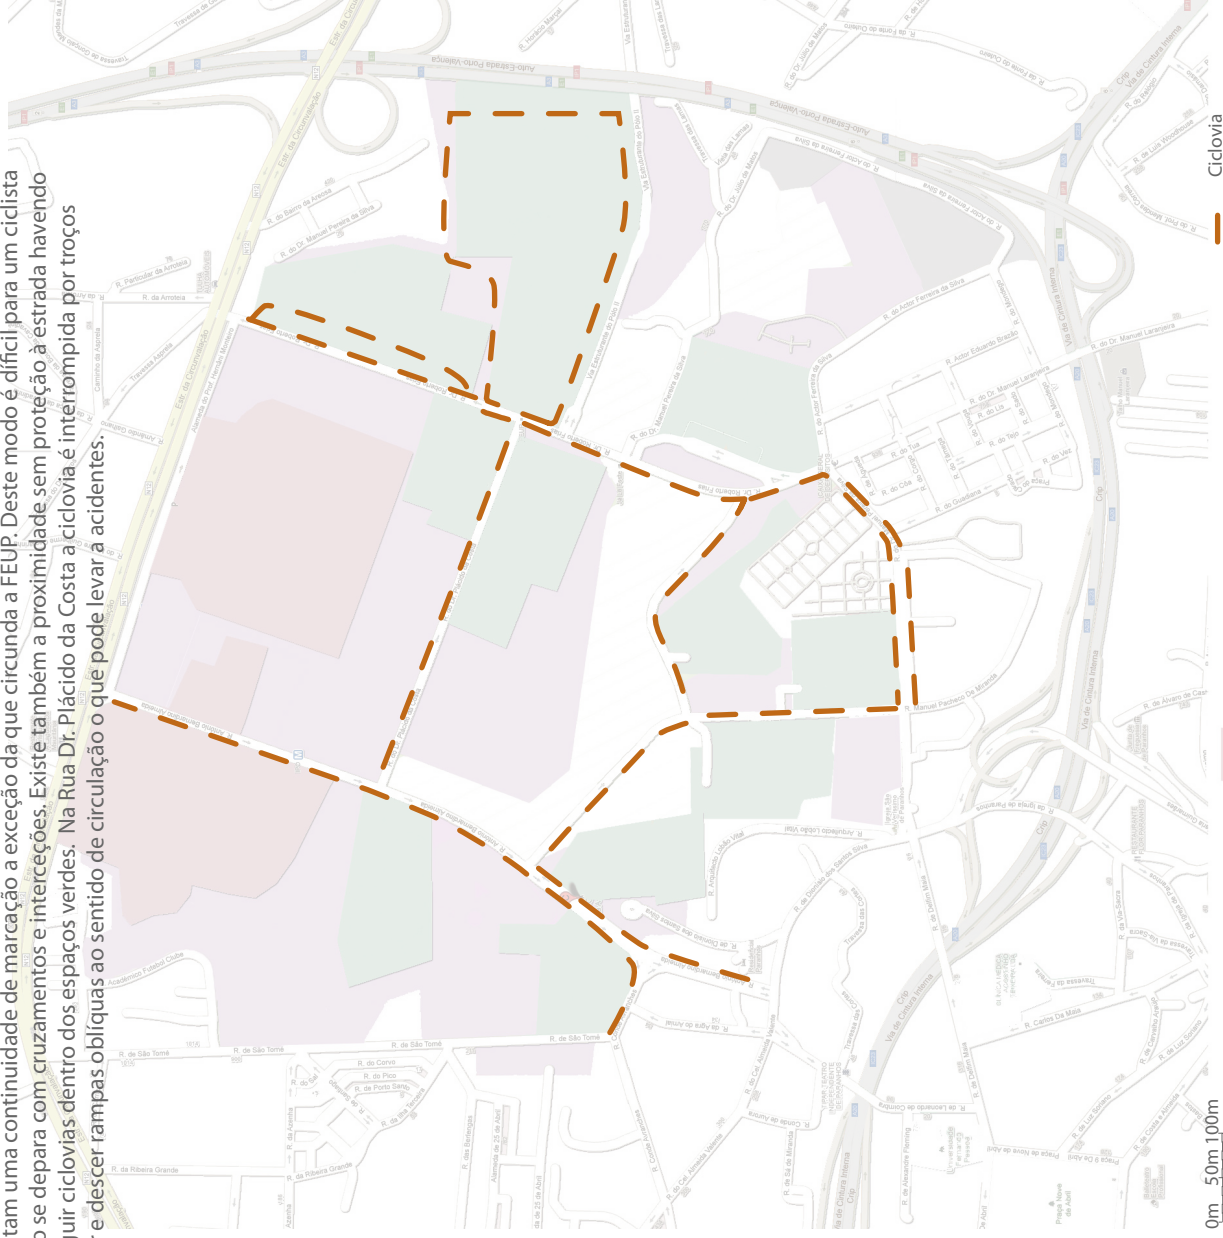
## Anexo 4.5 Fase Análise e síntese

### Pólo da Asprela - Rede ciclável

As ciclovias presentes no Pólo não apresentam uma continuidade de marcação a exceção da que circunda a FEUP. Deste modo é difícil para um ciclista identificar onde continua a ciclovia quando se depara com cruzamentos e interseções. Existe também a proximidade sem proteção à estrada havendo apenas em alguns troços a hipótese de seguir ciclovias dentro dos espaços verdes. Na Rua Dr. Plácido da Costa a ciclovia é interrompida por troços do passeio acima tendo o ciclista que subir e descer rampas oblíquas ao sentido de circulação o que pode levar a acidentes.

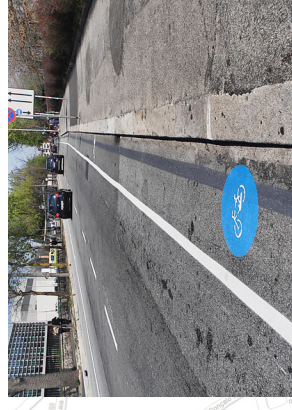
Ciclovia em estrada sem divisória física

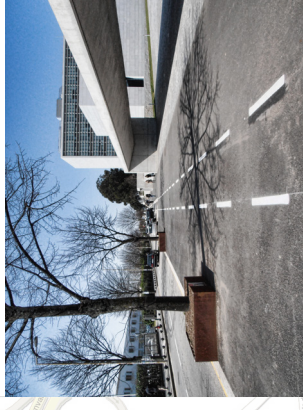
Ciclovia sobre o passeio com marcações

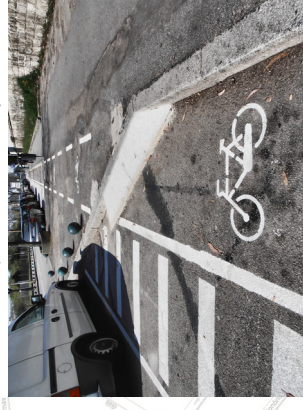
Ciclovia em estrada com interrupções e rampas

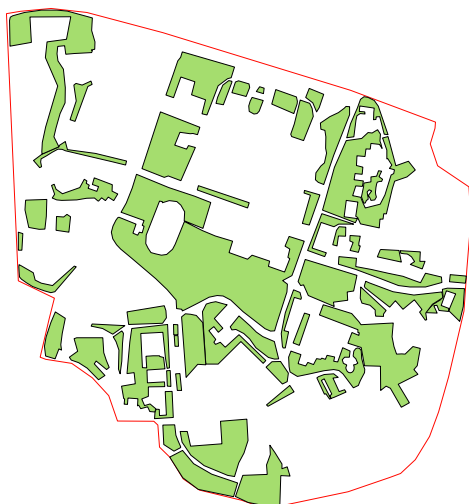
2011 - área permeável = 29%

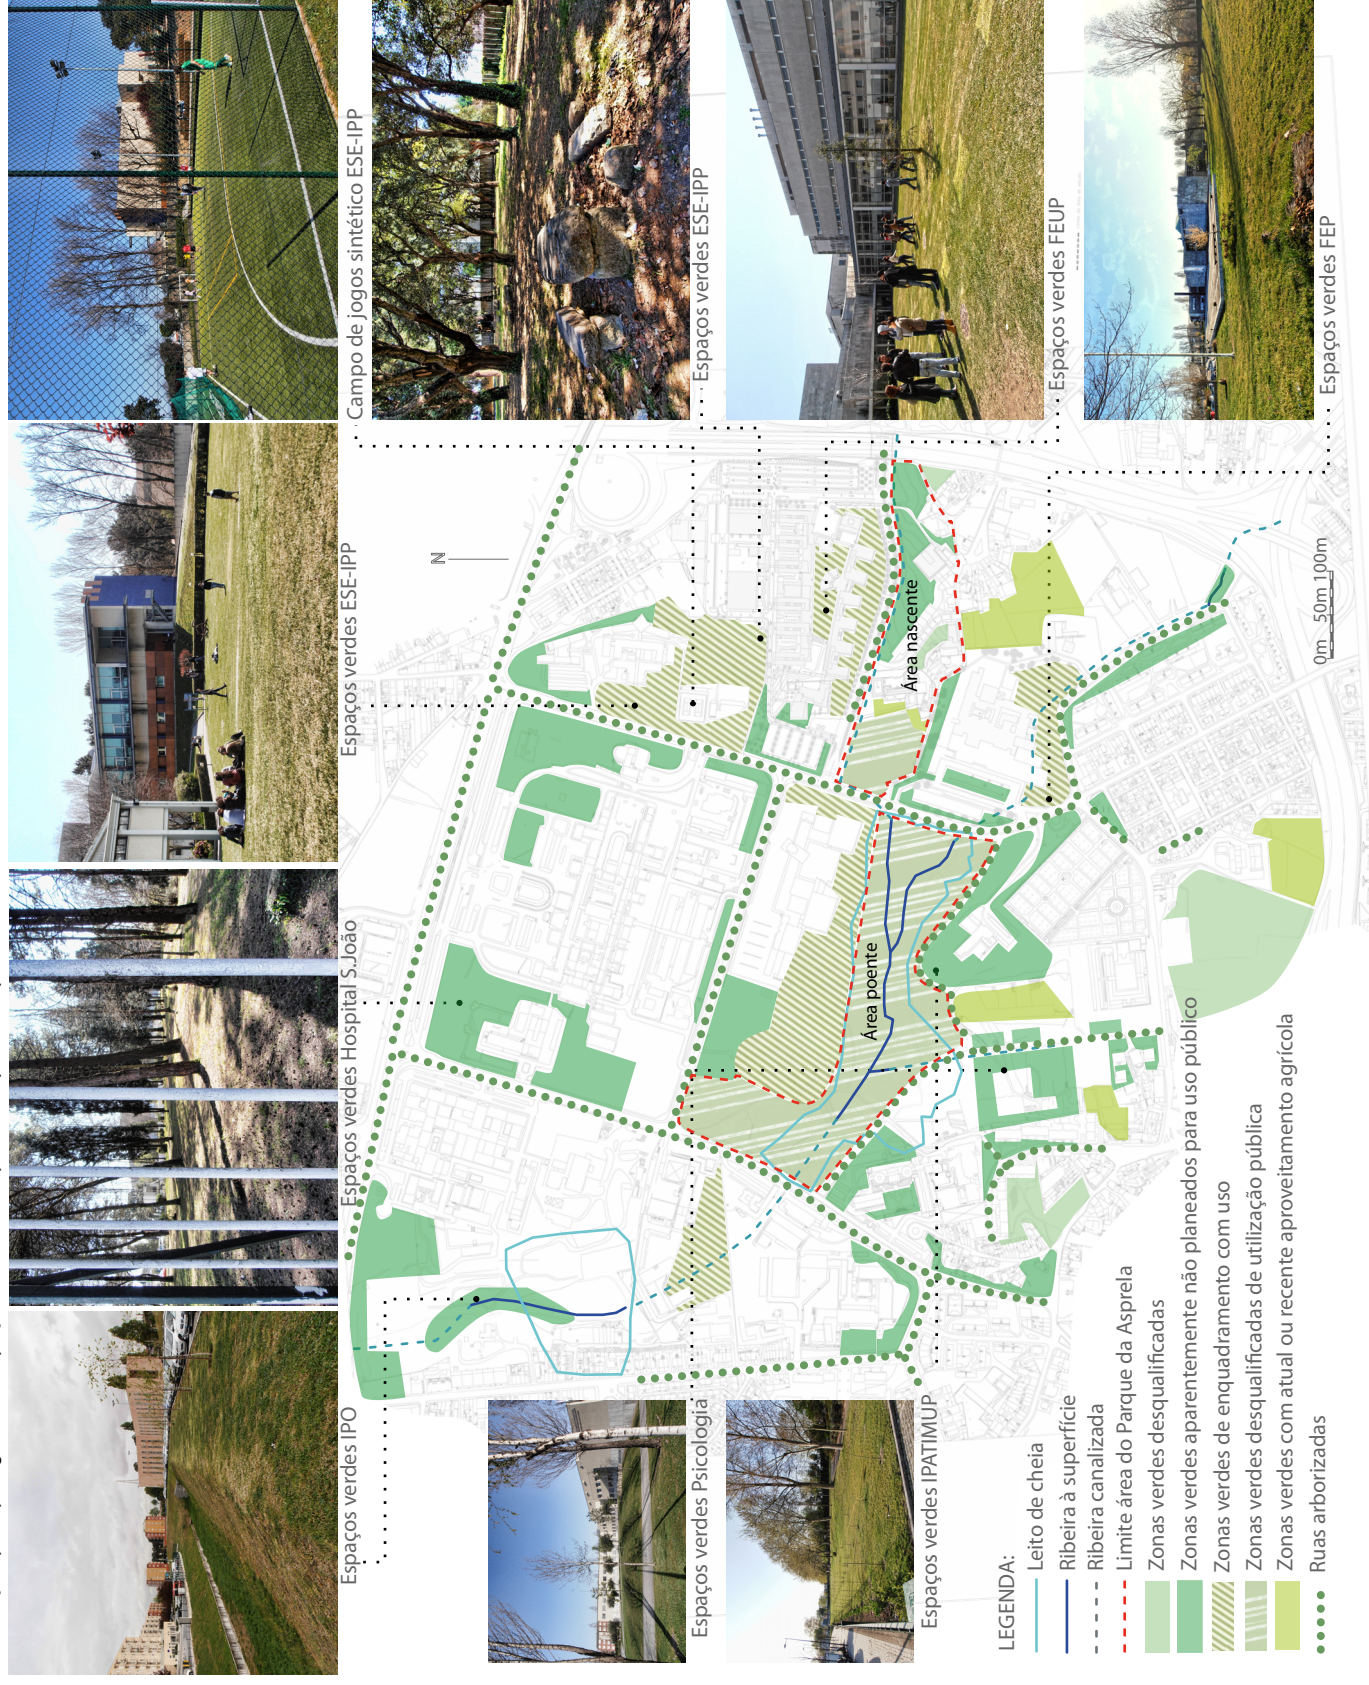
Pólo da Asprela - Síntese estrutura verde - classificação por tipologias dos espaços verdes com potencial para uso público e arranjos arborizados

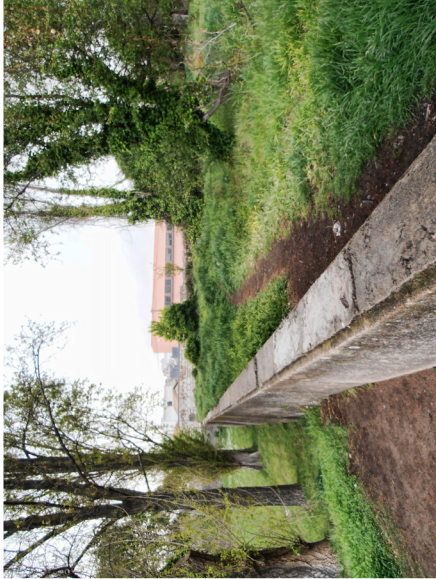
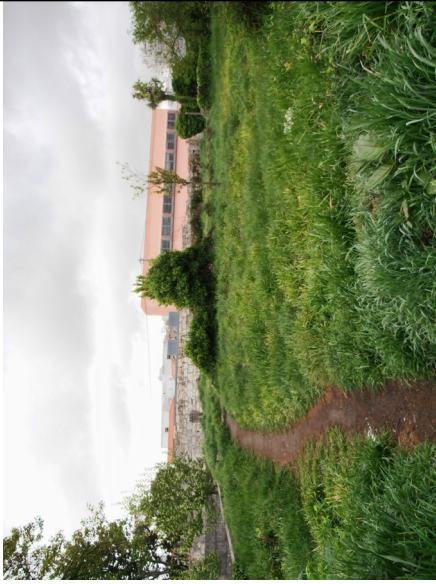
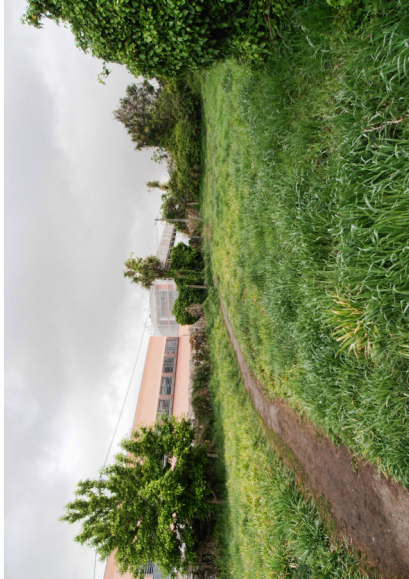
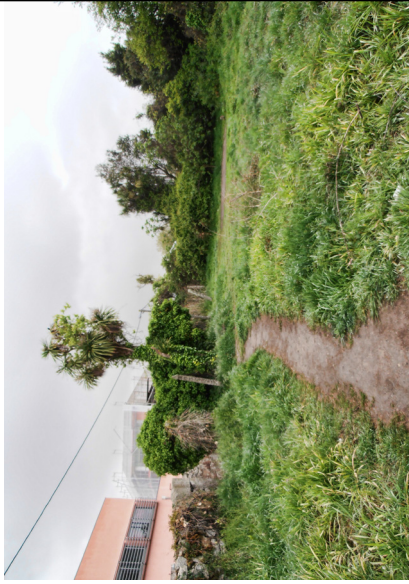
Atalho utilizado entre FEP e área de intervenção

No levantamento dos espaços verdes do Pólo foi identificado o espaço apresentado como sendo um atalho recorrente dos alunos para fazer a ligação FEP-AFEUP, isto é evidente pela marcação informal do caminho utilizado e pela observação no local deste atravessamento.

Este atalho atravessa terrenos possivelmente privados com recente atividade agrícola mas que no momento não apresentam uso evidente.

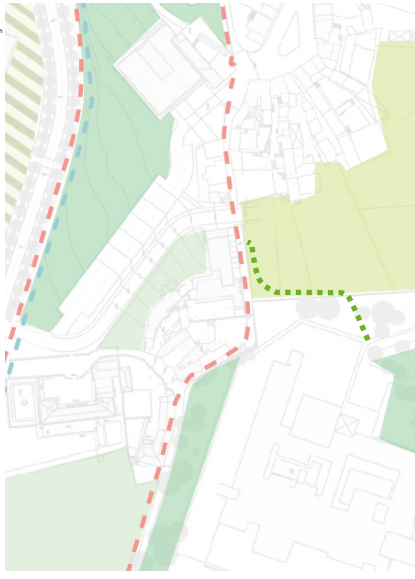
..... Traçado do atalho FEP - área de intervenção

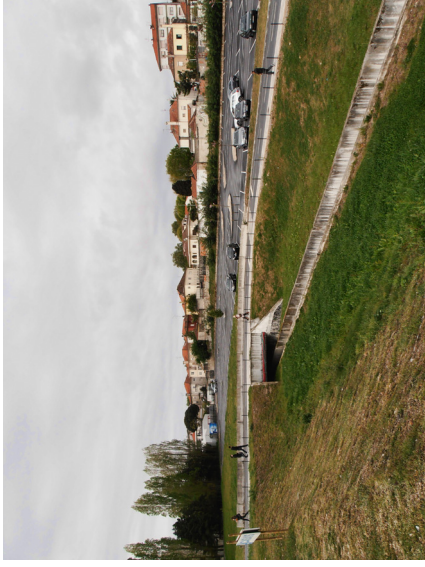
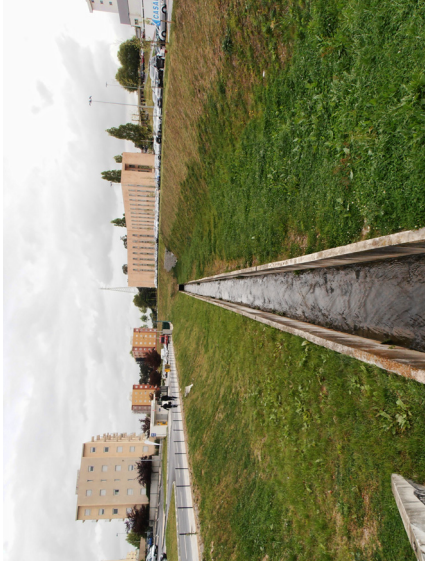
Ribeira da Asprela IPO

A intervenção para a construção de um novo parque de estacionamento veio alterar uma área anteriormente verde deixando apenas um espaço central ligado à ribeira da asprela envolvido completamente por uma grande área pavimentada.

A intervenção na ribeira atualmente passa apenas pela sua contenção num canal utilizando alguns muros de gabhões para suporte de terras sem existir intervenção ao nível de vegetação ribeirinha nas suas margens.

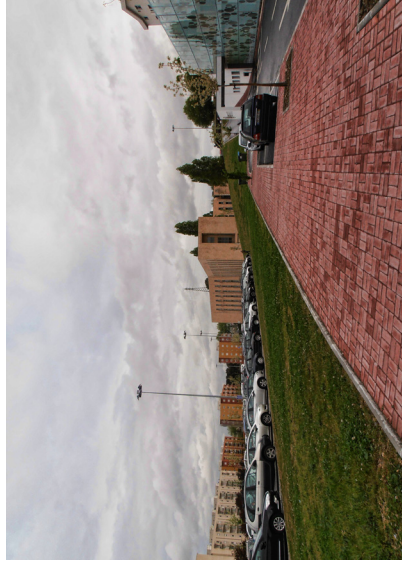
Ribeira da Asprela IPO- técnicas de bioengenharia

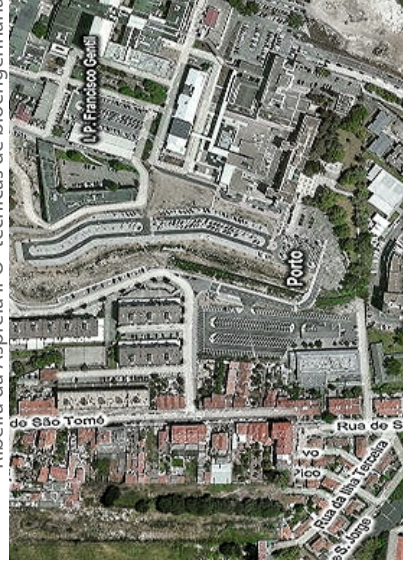
Vista satélite IPO - intervenção na ribeira da Asprela

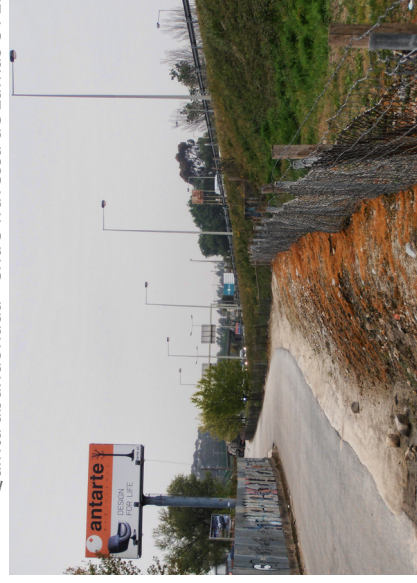
Espaço expectante junto à A3 e zona industrial

Existem diversos espaços expectantes no Pólo que podem exercer diversas funções como espaços adjacentes à autoestrada como barreira sonora assim como quintas abandonadas como exemplo da apresentada neste anexo que pode ser uma ligação importante entre o Parque e a FEP. A aquisição futura destes terrenos para a sua inclusão na qualificação do Pólo pode ser um ponto essencial pois são representativos na envolvente verde identificada.

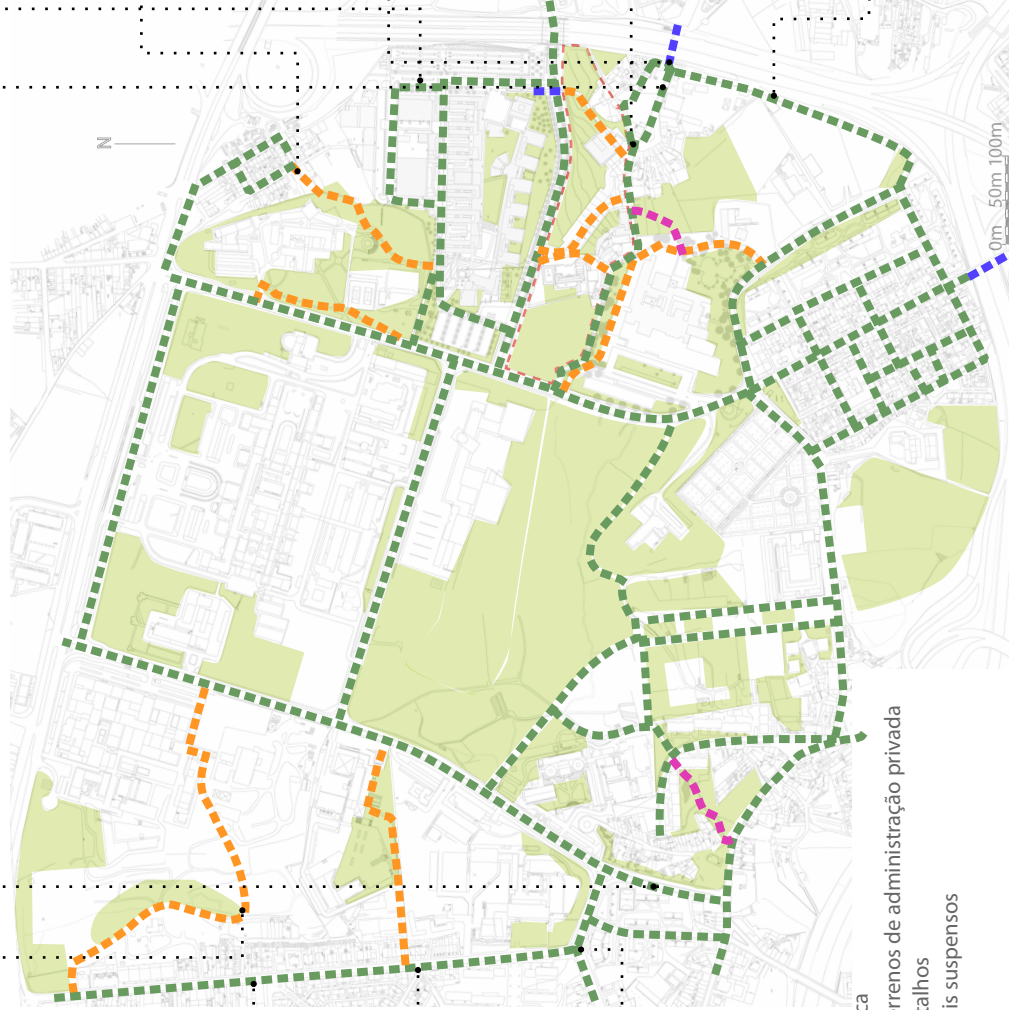
- LEGENDA:
- Circulação pedonal pública
  - Circulação pedonal em terrenos de administração privada
  - Circulação pedonal por atalhos
  - Atravessamentos pedonais suspensos
  - Zonas verdes

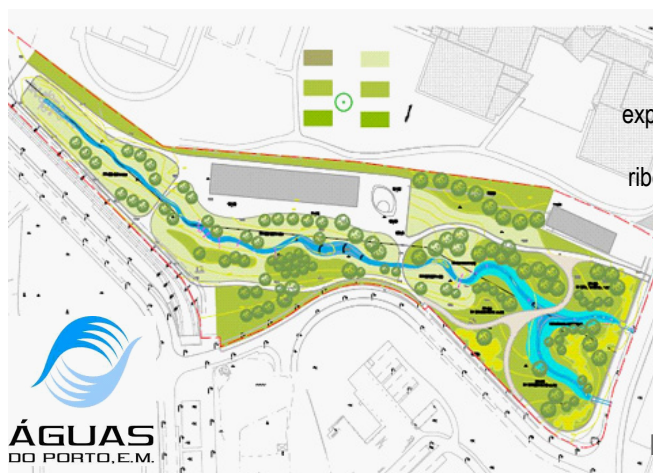
Intervenção na ribeira pelas águas do Porto

“É nesta área, localizada perto do Pólo Universitário e numa zona de forte expansão urbanística, que serão reabilitados o leito, margens e envolvente da ribeira, de forma a valorizar-se este espaço natural, e devolvê-lo à população, através da criação de condições para o seu usufruto em actividades de desporto, lazer e contacto com a natureza.”
