## Relatório de Estágio

Acompanhamento da instalação/montagem  
e

Primeiros ensaios de um forno de tratamentos térmicos

Acompanhamento da instalação/montagem  
e  
Primeiros ensaios de um forno de tratamentos térmicos

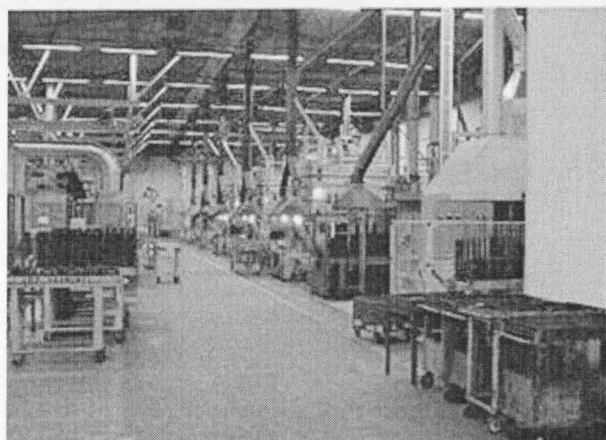
Figura 25 – Atelier dos tratamentos térmicos.

Este atelier apresenta, actualmente, seis fornos do tipo Batch com tanque de têmpera integrado (um destes fornos é novo, sendo tema de destaque neste relatório), um forno rotativo com têmpera sob prensa, duas máquinas de lavar, duas

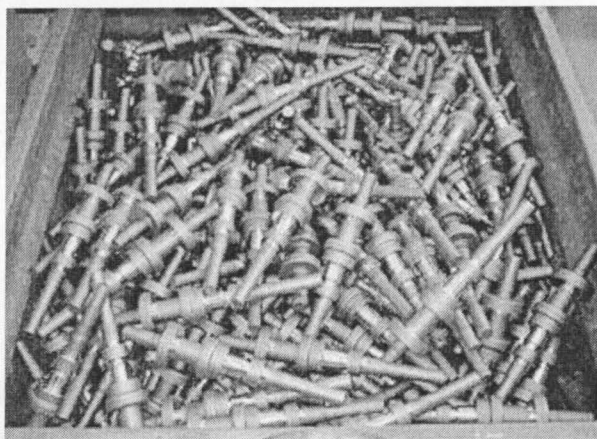
**Figura 35** – Árvores Primárias antes da maquinação (dentado).

As primeiras peças abordadas nos ensaios no novo forno de tratamentos térmicos foram as árvores primárias.

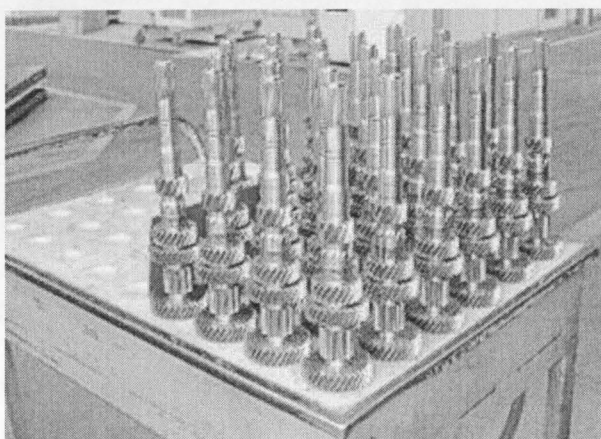
**Figura 36** – Árvores Primárias após maquinação (talhagem, shaving).
