# **Redes Prediais – Patologias e Reabilitação de Redes de Abastecimento de Água e de Drenagem de Águas Residuais Domésticas**

Dissertação submetida para satisfação parcial dos requisitos do grau de  
**MESTRE EM ENGENHARIA CIVIL — ESPECIALIZAÇÃO EM CONSTRUÇÕES**

**MESTRADO INTEGRADO EM ENGENHARIA CIVIL 2012/2013**

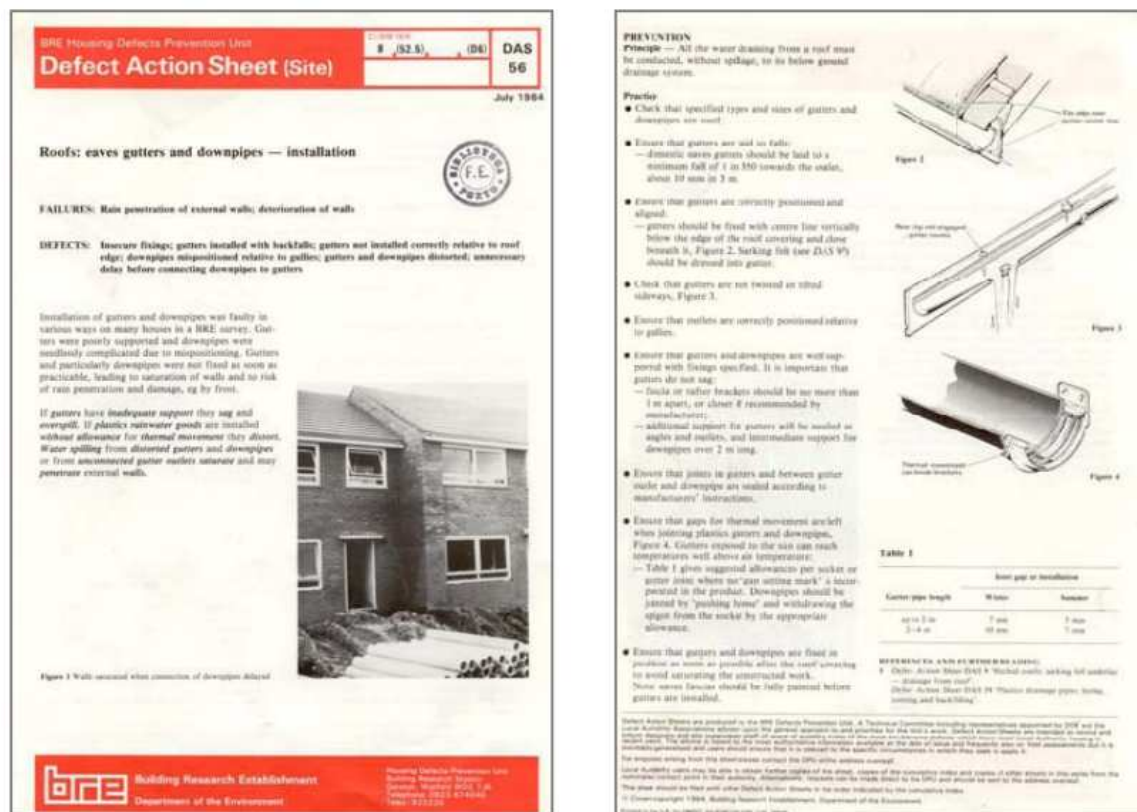
Figura 2.2 – Exemplo de uma “Defect Action Sheet” (Lima,2009).

Entre 1982 e 1990, o Building Research Establishment (BRE), organização sediada no Reino Unido especializada na análise de métodos de construção de edifícios, divulgou um conjunto de fichas denominadas “Defect Action Sheet”, cujo objetivo consiste em disponibilizar a informação necessária aos profissionais da construção, de forma a prevenir e corrigir os possíveis erros e anomalias dos edifícios, registadas e estudadas pelos especialistas da BRE (Lima,2009).

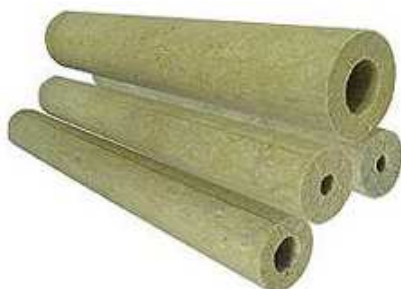
Figura 3.9 – Isolamento para tubagens de água quente (<http://www.isoline.com.br/produtos/isolamento-termico> 13/11/12).

O isolamento térmico das tubagens assume especial importância nas canalizações de água quente. Estas devem ser isoladas com produtos adequados, não corrosivos, incombustíveis e resistentes à humidade e protegidos sempre que haja risco de condensação de vapor de água, de infiltrações ou de choques mecânicos (Figura 3.9).

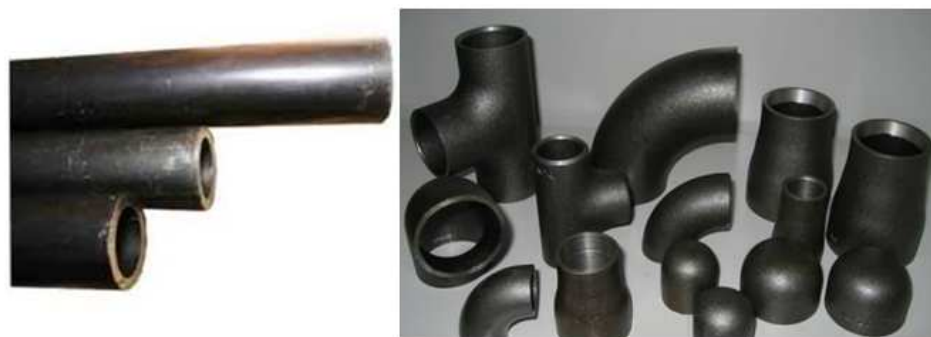
Figura 3.28 – Tubagens e acessórios de aço (ferro preto) (<http://portuguese.alibaba.com/product-gs/steel-tube-fittings-434778210.html> 15/01/12)

Como principais características, este material possui rigidez, elevada densidade, baixo coeficiente de dilatação, boa condutibilidade térmica, rugosidade de valor médio e elevada resistência ao desgaste (Medeiros,2012).

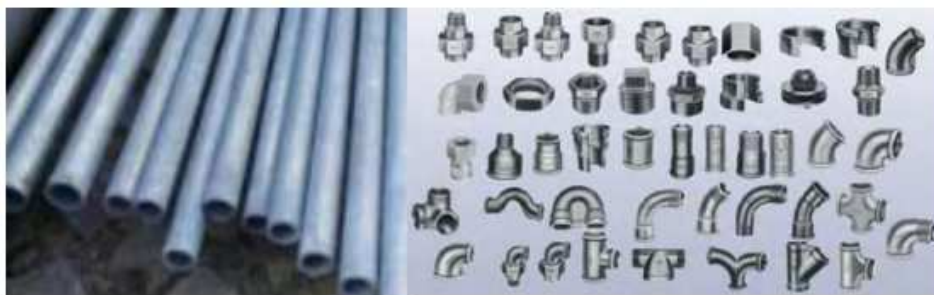
Figura 3.29 – Tubagens e acessórios de aço galvanizado (Russo,2009).

Como principais características, este material apresenta rigidez, elevada densidade, baixo coeficiente de dilatação, boa condutibilidade térmica, elevada resistência ao desgaste e rugosidade média. No sentido de evitar fenômenos de corrosão, devem-se evitar velocidades de escoamento quer muito altas quer muito baixas (Medeiros,2012).

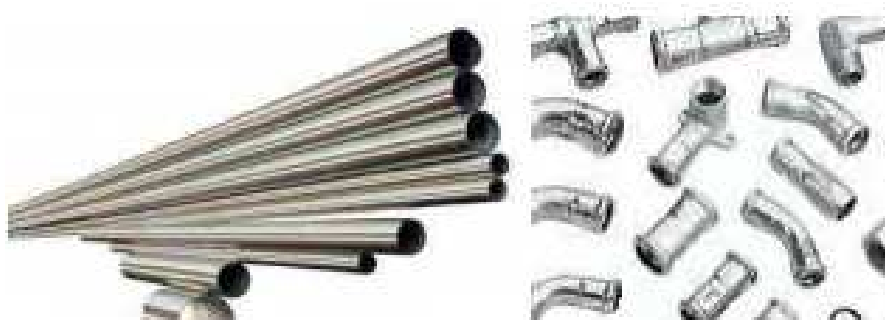
Figura 3.30 – Tubagens e acessórios de aço inox (Russo,2009).

Como principais características, este material apresenta rigidez, elevada densidade, baixo coeficiente de dilatação, boa condutibilidade térmica, elevada resistência ao desgaste, baixa rugosidade e elevada durabilidade. Por ter maior percentagem de cromo, este material não enferruja (Medeiros,2012).

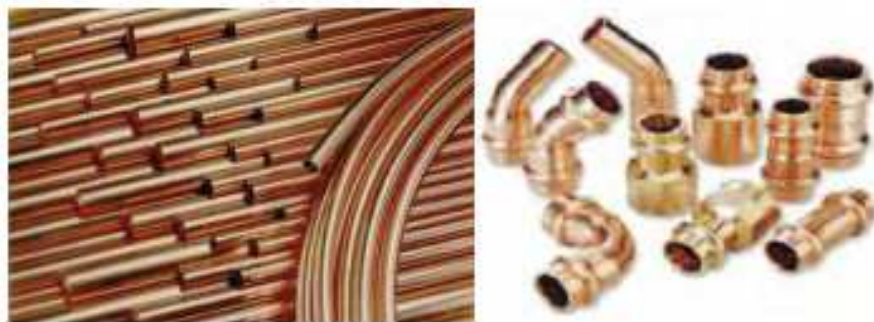
Figura 3.31 – Tubagens e acessórios de cobre (Russo,2009).

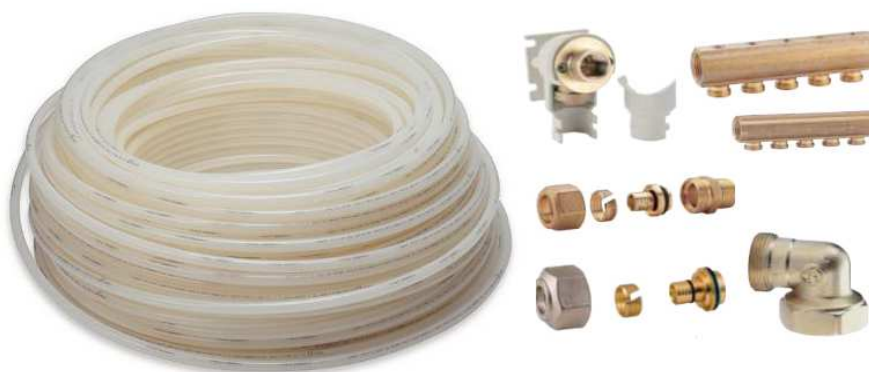
Figura 3.34 – Tubagens e acessórios em PEX ([http://img1.mlstatic.com/tubo-pex-polietret-20-mm-ppiso-rad-12-cuotas-sinteres\\_MLA-O-2724305798\\_052012.jpg](http://img1.mlstatic.com/tubo-pex-polietret-20-mm-ppiso-rad-12-cuotas-sinteres_MLA-O-2724305798_052012.jpg); [http://www.ovicor.pt/images/acess\\_pex.jpg](http://www.ovicor.pt/images/acess_pex.jpg) 15/01/12)

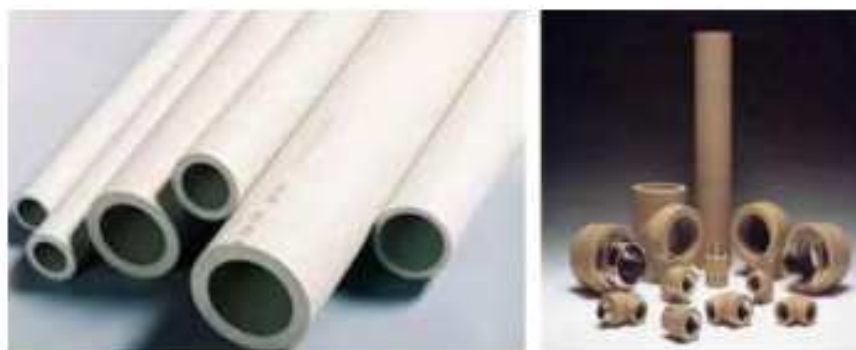
Figura 3.36 – Tubagens e acessórios em PP (Russo,2009).

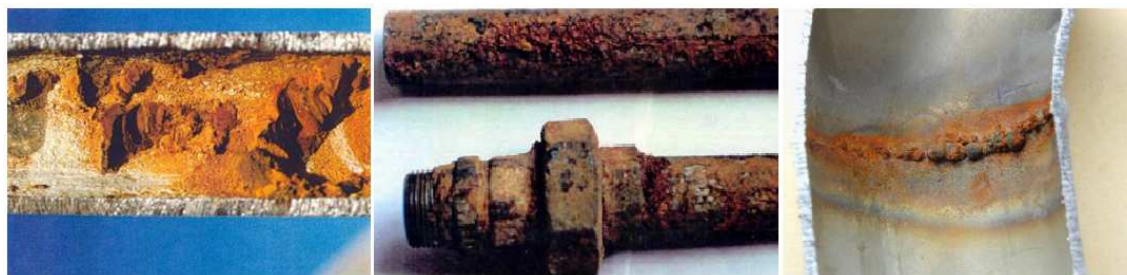
Figura 5.4 – Diferentes tipos de corrosão em tubagens metálicas: corrosão pelo interior (à esquerda); corrosão pelo exterior (ao centro); corrosão intersticial (à direita:) (Pedroso,2006).

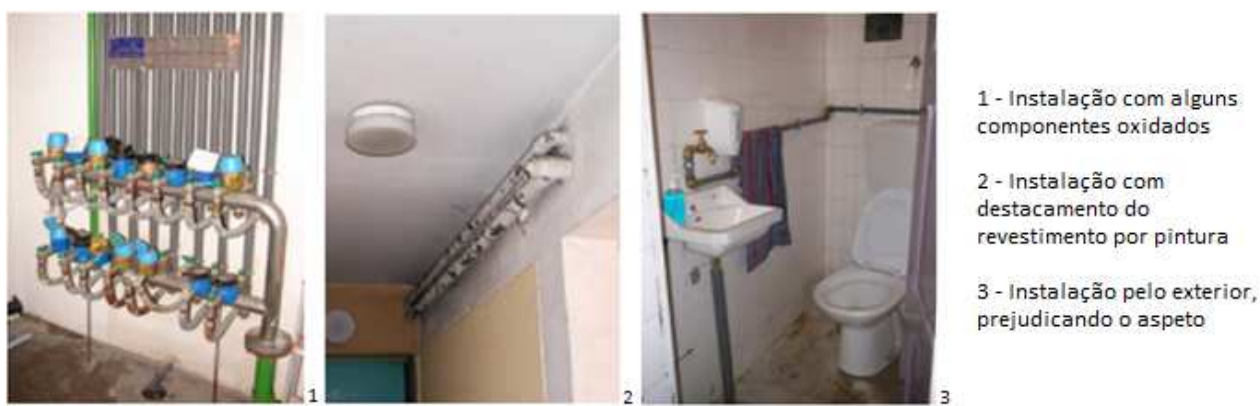
Figura 6.1 – Exemplos de anomalias ligeiras em redes de abastecimento de água (MAEC,2007).

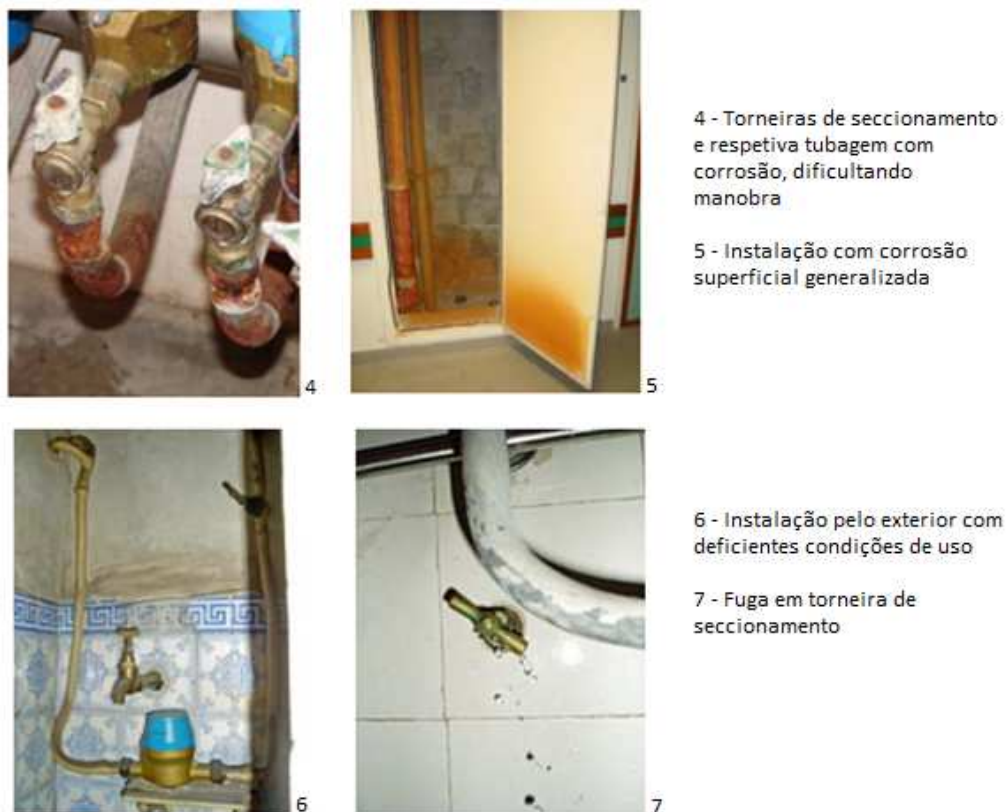
Figura 6.2 – Exemplos de anomalias médias em redes de abastecimento de água (MAEC,2007).

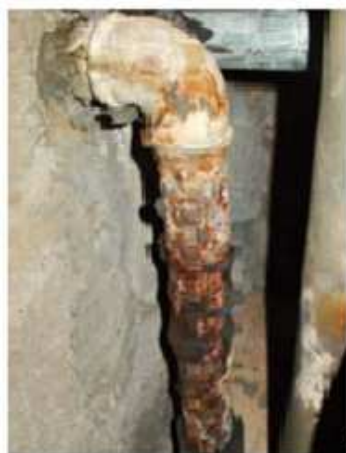
11 - Instalação inoperacional devido a corrosão profunda e destruição de secção

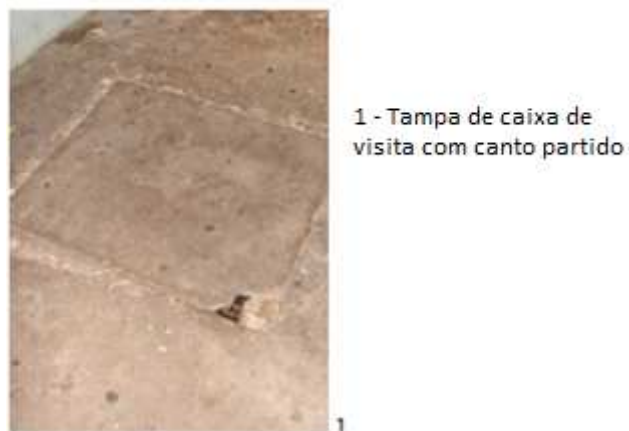
Figura 6.5 – Exemplo de anomalia ligeira em rede de drenagem de águas residuais domésticas (MAEC,2007).

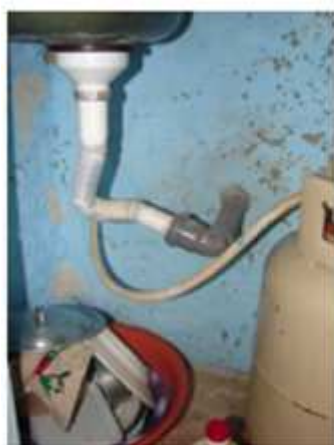
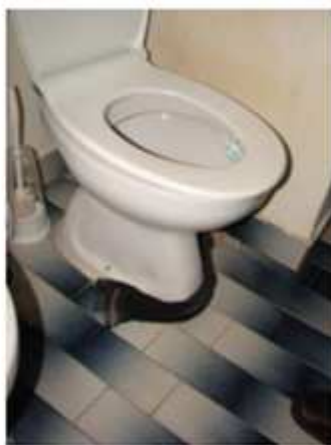
2 - Tubagem de drenagem de lava-louça sem sifão

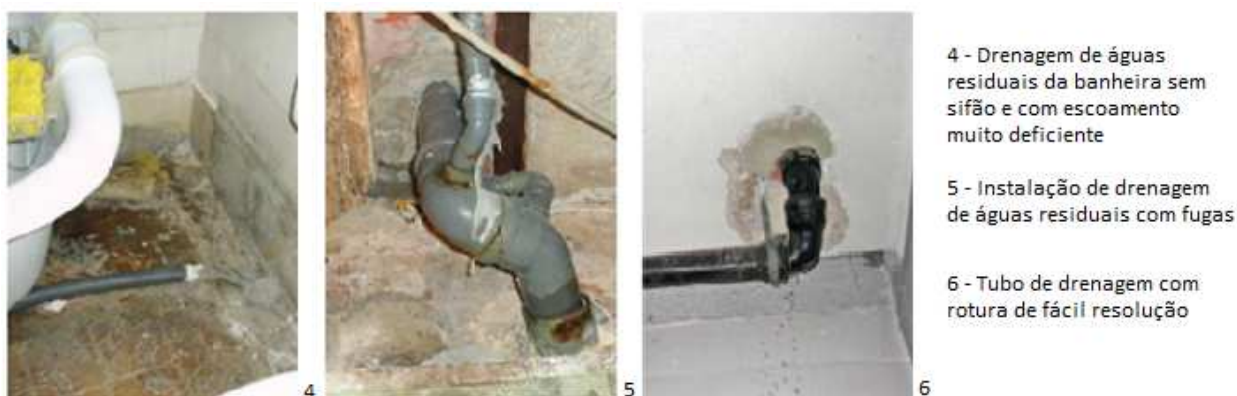
Figura 6.7 – Exemplos de anomalias graves em redes de drenagem de águas residuais domésticas (MAEC,2007).

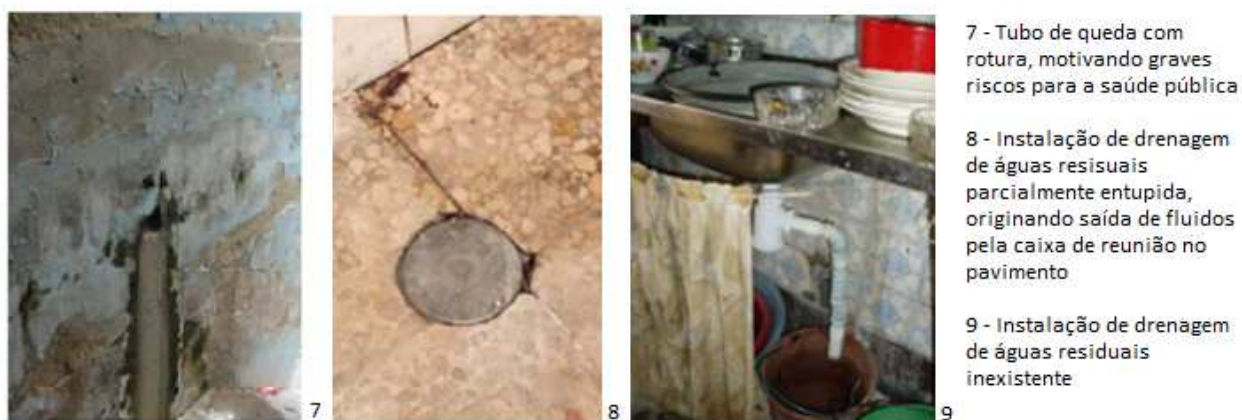
Figura 6.8 – Exemplos de anomalias muito graves em redes de drenagem de águas residuais domésticas (MAEC,2007).

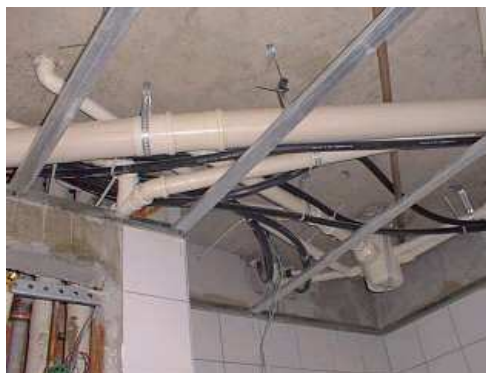
Instalação em tetos falsos.

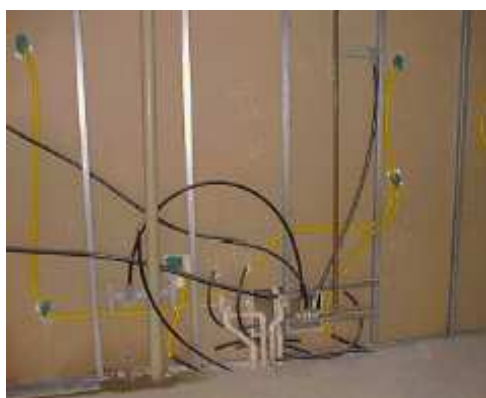
Rede em estrutura metálica entre paredes de gesso cartonado.

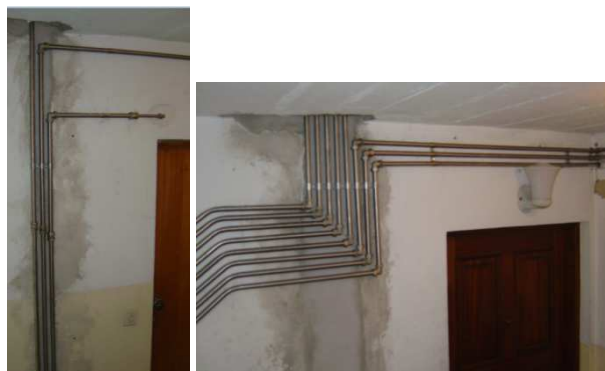
Rede predial de abastecimento de água – Corrosão galvânica
