Capítulo 7

Impactes ambientais de explorações mineiras desactivadas. O caso das minas de S. Pedro da Cova – Gondomar

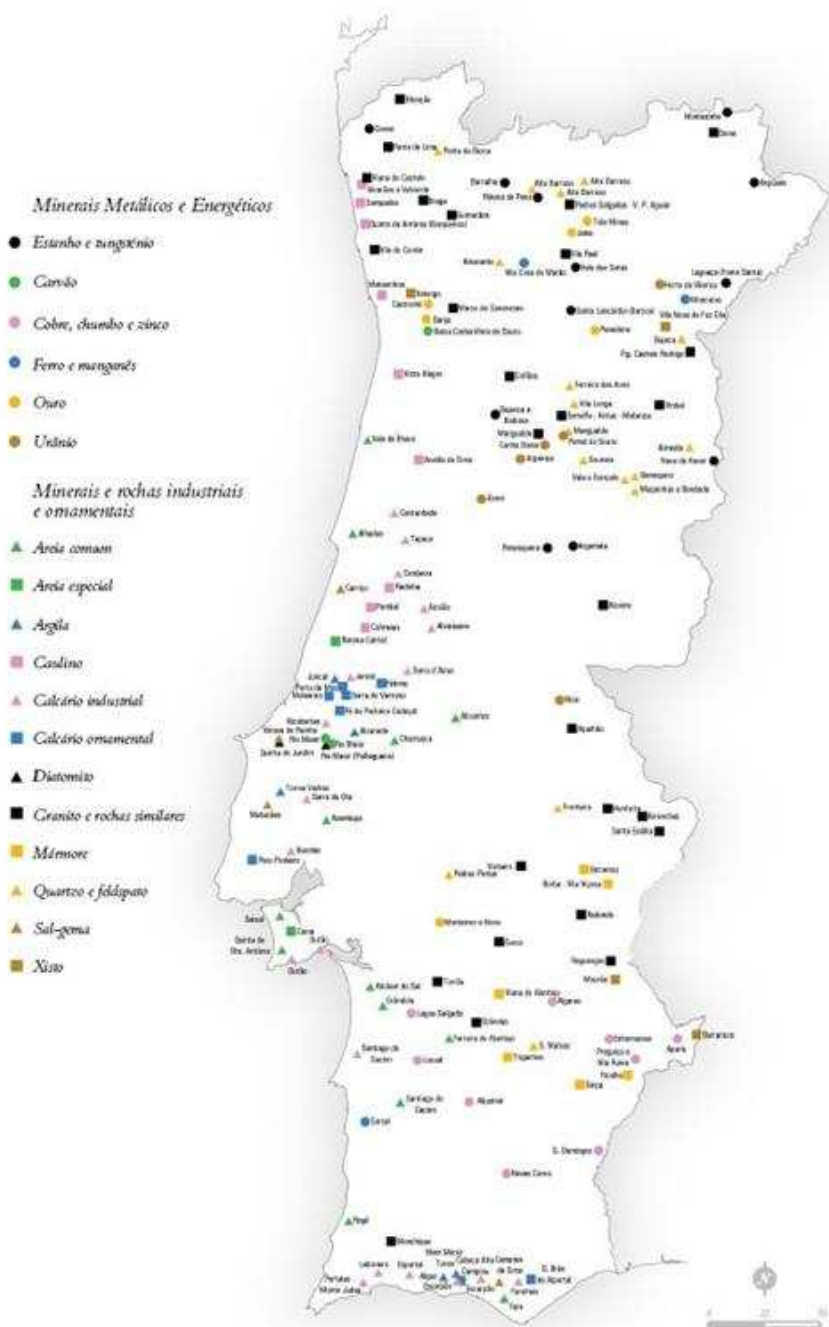
Fonte: <http://orbital12.wordpress.com/2010/12/11/minas-em-portugal/> (consulta a 02.06.2012)

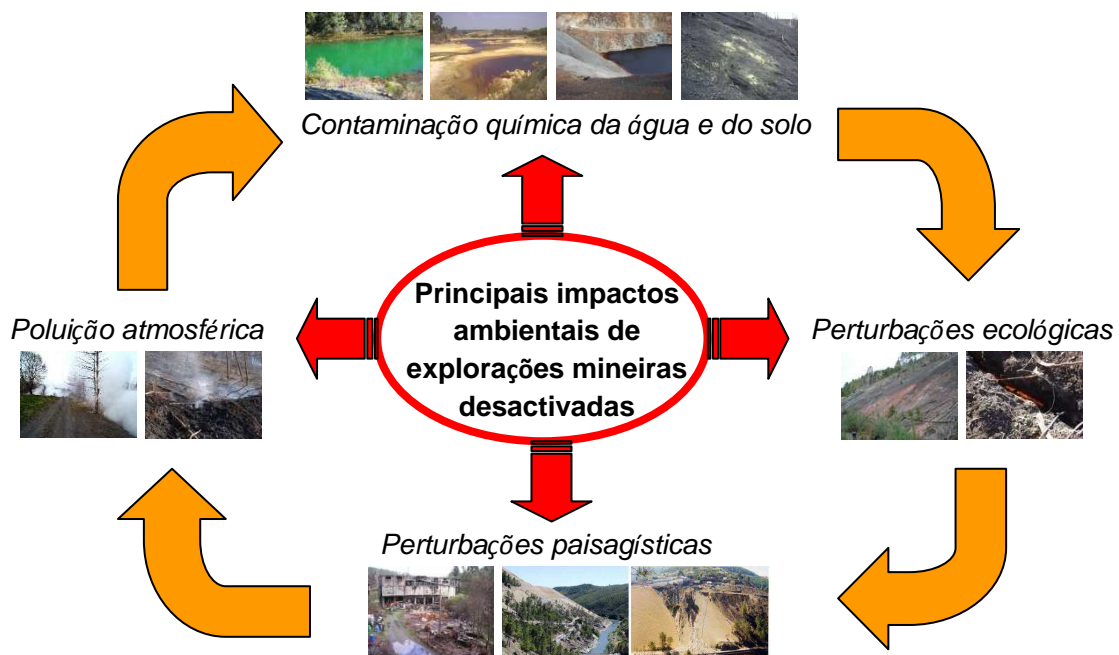
No que diz respeito à poluição atmosférica, esta resulta, sobretudo, da emissão de gases sulfurosos que causam mau cheiro local e que podem ser transportados pelo vento até lugares muito afastados do local de origem podendo, com a ocorrência de precipitação, contaminar água e solos a maiores distâncias.

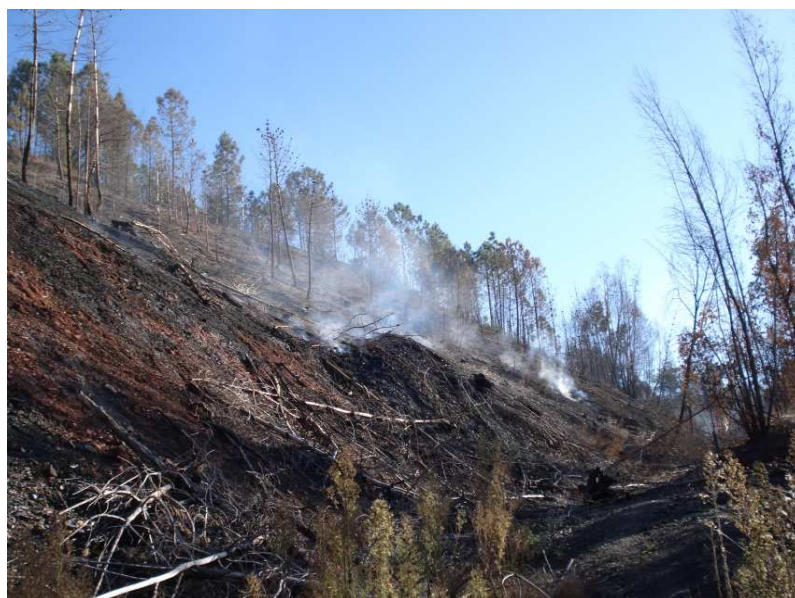
Fonte:Foto da autora

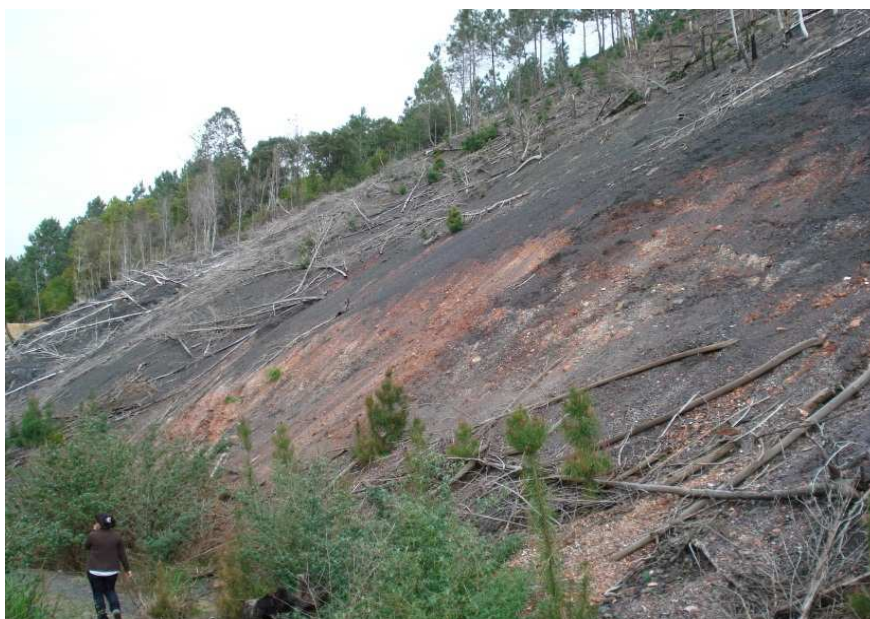
Fonte:Foto da autora

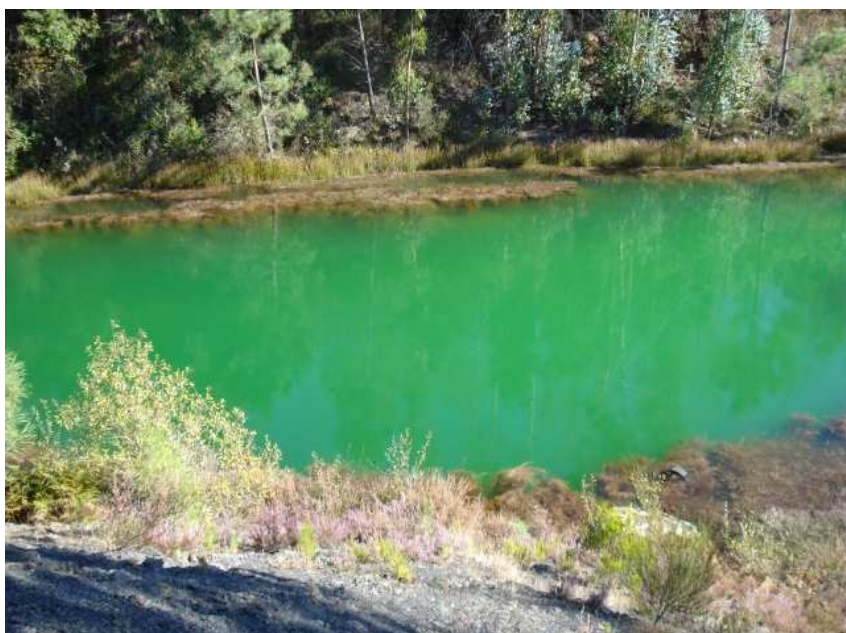
Fonte:Foto da autora

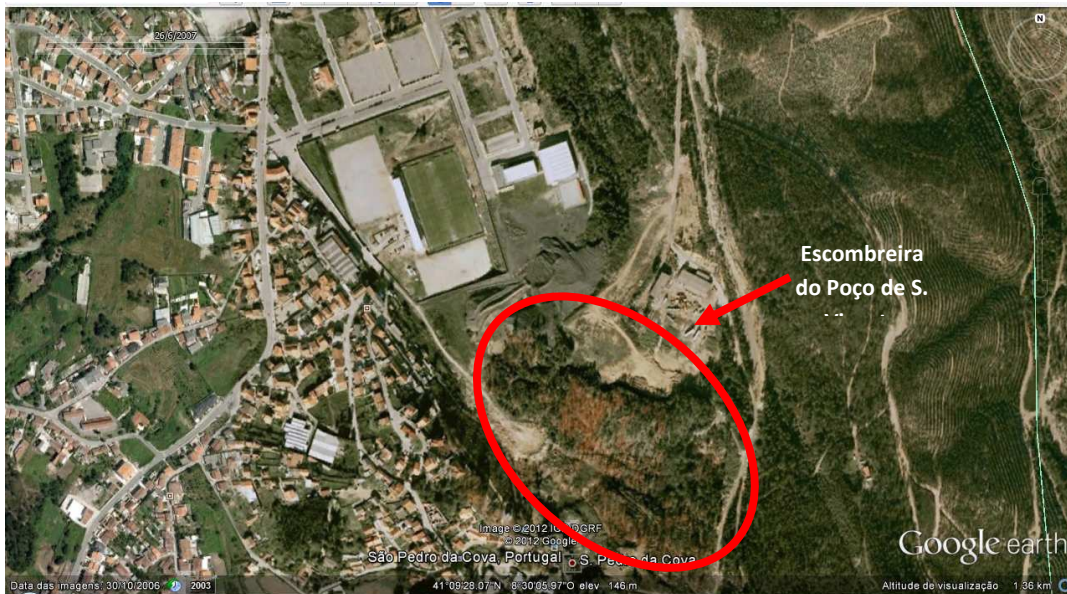
Fonte: Google Earth de 26 de Junho de 2007
