## TÓPICO 2 – Materiais

### Influência do mecanismo de aderência aço-betão no comportamento de elementos de betão armado com armadura lisa sujeitos a cargas cíclicas

**Palavras-chave:** Estruturas existentes de betão armado, Aderência aço-betão, Armadura lisa, Ensaio experimental

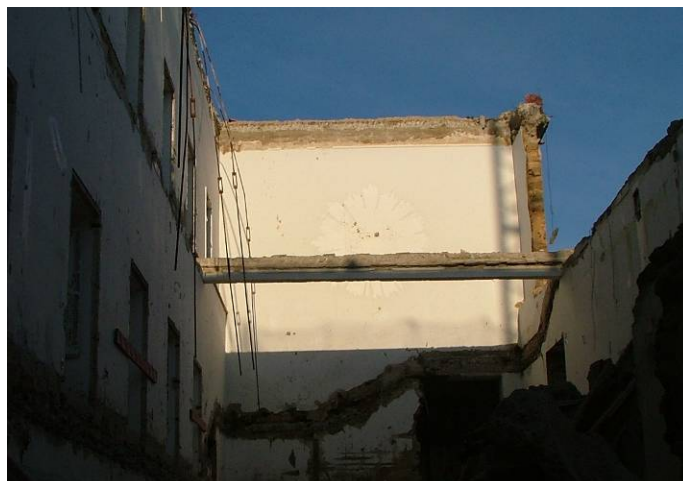
A viga de betão armado é proveniente do Museu de Santa Joana, em Aveiro, e foi cedida durante as obras de reabilitação do Museu. É uma viga de cobertura, com um vão total de 8 m (ver Fig. 1). Para a realização do ensaio assumiu-se que a mesma estaria simplesmente apoiada em três pontos, tratando-se assim de uma viga com 2 tramos, cada um com um vão de 4 m. (ver Fig. 2-a).

Figura 1: Viga *in situ* (Museu de Santa Joana, Aveiro)

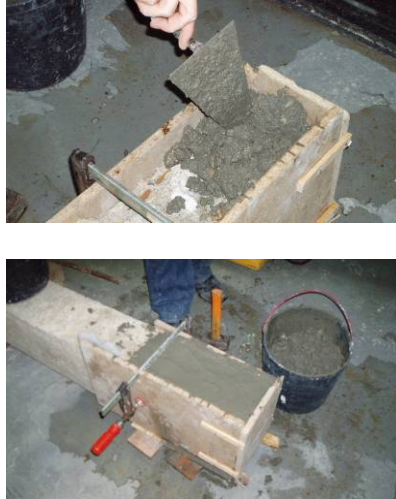
Antes da do ensaio foi feita a reparação das zonas danificadas da viga, nomeadamente das zonas dos apoios (ver Figs. 3 e 4).

Figura 3: Tratamento das zonas danificadas da viga

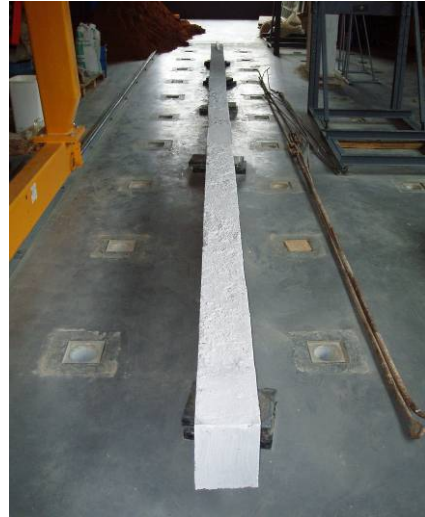
Figura 4: Aspecto final da viga

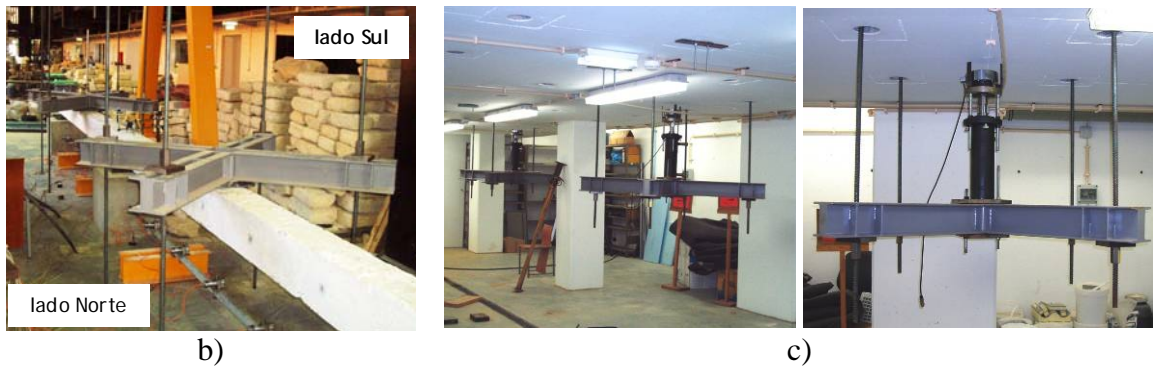
Os servoactuadores foram instalados na parte inferior da laje de reacção, entre esta e uma estrutura metálica de reacção. A fim de facilitar a aplicação das cargas foram dimensionadas 4 peças metálicas em forma de cruz. Duas das peças foram colocadas em cima da viga, nos pontos de aplicação das cargas, e as outras duas foram instaladas no piso inferior, para fazer o suporte dos servoactuadores e garantir a sua reacção na laje durante o ensaio. As peças metálicas superiores foram ligadas às peças inferiores através da utilização de 8 barras roscadas *Dywidag* ( $\phi_{nom}= 20$  mm), que atravessavam a laje através da sua furação. A aplicação das forças na viga foi feita através da tracção destas barras. Na Fig. 5 é apresentado o esquema de aplicação das cargas.

Figura 5: Sistema de aplicação das cargas: a) esquema geral; b) peças metálicas sobre a viga; c) servoactuadores no piso inferior

As cargas, F1 e F2, foram aplicadas na secção de meio-vão de cada um dos tramos da viga, com recurso a dois servoactuadores hidráulicos, ambos ligados a uma mesma central hidráulica. Este equipamento foi disponibilizado pelo Laboratório de Engenharia Sísmica e Estrutural (LESE) da Faculdade de Engenharia do Porto (FEUP) para a realização do ensaio.

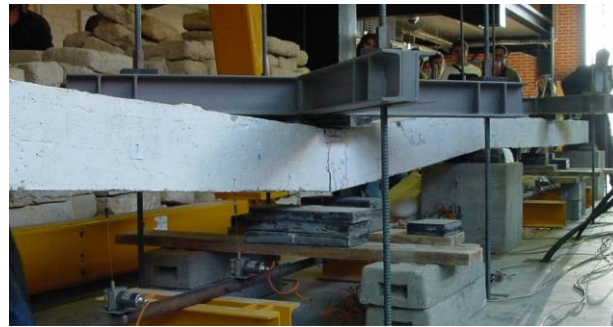
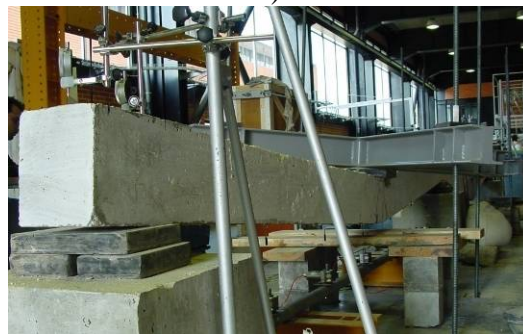
As forças foram aplicadas com controlo de deslocamento, em ciclos carga-descarga de amplitude crescente e sem inversão de sinal. O controlo do deslocamento começou por ser feito na secção de meio-vão do tramo esquerdo (ver Fig. 7-a e Fig. 8). Após a formação da rótula plástica nessa secção, o controlo do deslocamento passou a ser feito na secção de meio-vão do tramo direito (ver Fig. 7-b).

Figura 7: Controlo do deslocamento na secção de meio-vão do tramo a) esquerdo e b) direito

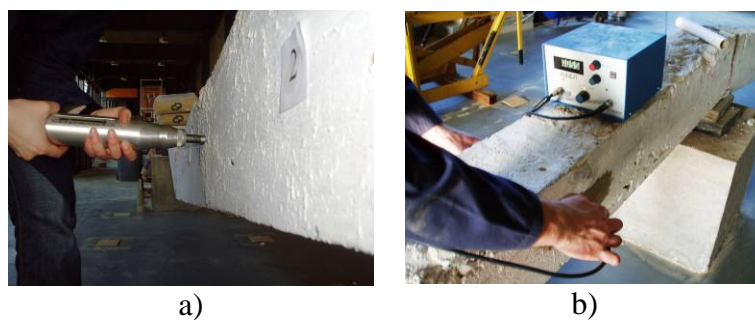
Na Tabela 1 são apresentadas as leituras feitas com o Esclerómetro de Schmidt e com o Pundit. A localização dos pontos de leitura é representada na Fig. 12.

Figura 11: Ensaios não-destrutivos: a) Esclerómetro de Schmidt; b) Pundit

Figura 12: Pontos de medição com o Esclerómetro de Schmidt e com o Pundit

A partir dos resultados obtidos com o Pundit e conhecendo a distância entre os pontos de medida (0.18 m), estimou-se para a velocidade de propagação dos ultra-sons um valor médio de aproximadamente 3855 m/s. Para o betão, este valor indica que se trata de um betão de média/fraca qualidade.

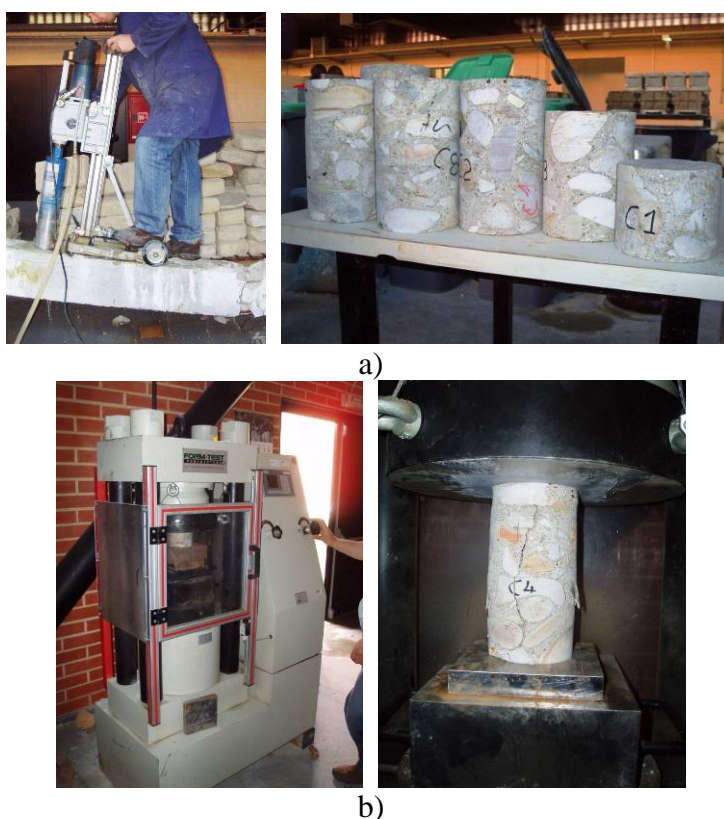
Foram extraídas da viga e ensaiadas à compressão 7 carotes, cada uma com um diâmetro de 9.4 cm e com alturas distintas (ver Fig.13). Na Tabela 2 são apresentadas as características geométricas das carotes e os respectivos resultados do ensaio de compressão. É também apresentado o valor da força corrigida, que resulta da aplicação de um factor de correcção previsto pela norma C42/C42M-99 [7] de forma a ter em conta a relação altura/diâmetro ( $L/D$ ) das carotes (ver Tabela 3). Para valores de  $L/D$  superiores a 1.75, o factor de correcção é igual a 1. Caso contrário são utilizados os valores da norma, fazendo-se a extrapolação dos mesmos quando necessário.

Figura 13: Extracção de carotes (a) e ensaio de compressão (b)

As diferenças verificadas entre os valores de tensão de rotura estimados para as várias carotes justificam-se pela dimensão dos inertes. Considerando os resultados dos ensaios de todas as carotes, obtém-se para resistência do betão um valor de 10.75 MPa. Excluindo-se os resultados do ensaio das carotes C2, C4 e C6, uma vez que estes parecem ser os mais díspares em relação ao conjunto dos restantes valores, o valor da resistência à compressão passa a ser igual a 14.90 MPa. Considera-se que este valor é mais correcto e, podendo assim concluir-se que o betão utilizado na viga seria da classe B15, equivalente à classe C12/15.
