# **CARACTERIZAÇÃO GEOMÉTRICA E MECÂNICA EXPERIMENTAL DE PAREDES PORTANTES DE ALVENARIA DE PEDRA**

Dissertação submetida para satisfação parcial dos requisitos do grau de  
**MESTRE EM ENGENHARIA CIVIL — ESPECIALIZAÇÃO EM ESTRUTURAS**

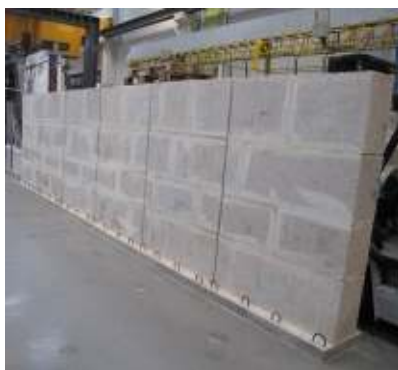
Fig. 3.1 – Parede de alvenaria de pedra regular (R), Almeida (2012).

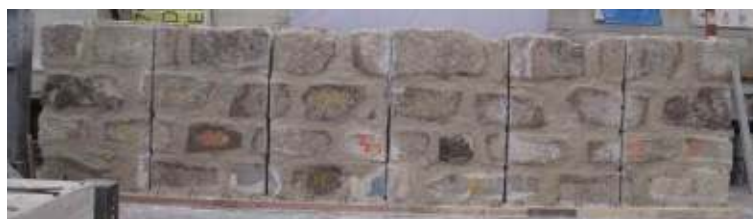
Fig. 3.2 – Parede de alvenaria de pedra parcialmente regular (PR), Almeida (2012).

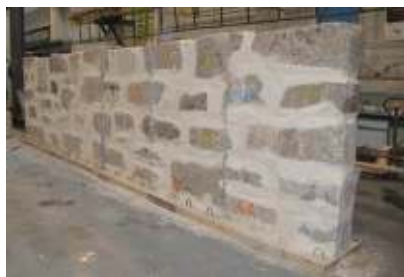
Fig. 3.3 – Parede de alvenaria de pedra irregular (IR), Almeida (2012).

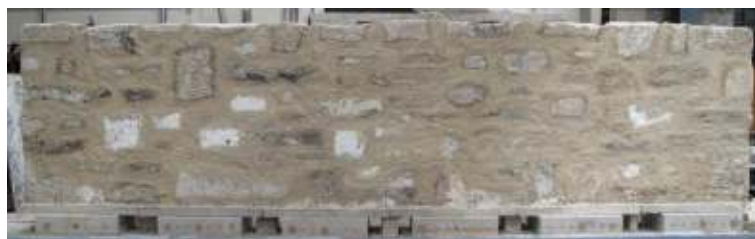
Fig. 3.4 – Parede de alvenaria de pedra muito irregular (IR++), Almeida (2012).

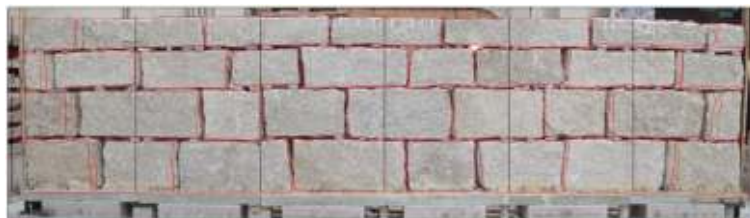
Com o auxílio a fotografias, as medições serviram para fazer o esquema da parede no programa de AutoCAD, como mostra a figura 3.5, como também o seu aspecto em 3D (figura 3.6). As linhas verticais visíveis na imagem são a linha por onde se vai cortar por forma a dividir a parede em seis painéis.

Fig. 3.5 – Levantamento geométrico da parede de alvenaria de pedra.

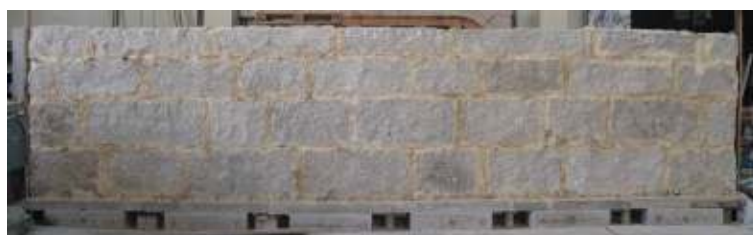
A construção desta parede consistiu na colocação de pedras por camadas com interposição de calços de granito. As juntas foram depois fechadas com argamassa, de modo semelhante ao mais comum na construção de paredes de alvenaria; posteriormente foi injetada argamassa comercial de cal pré-doseada, ficando assim uma parede constituída por blocos e calços de pedra e juntas preenchidas por injeção da argamassa de cal, Almeida (2012).

Fig. 3.7 – Pared de alvenaria de pedra com juntas preenchidas, Almeida (2012).

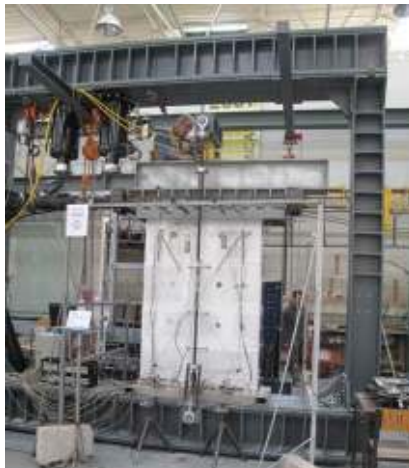
Pela análise dos resultados deste primeiro ensaio, optou-se nos restantes ensaios por aplicar a força vertical através de um atuador colocado no topo da parede fazendo reação contra um perfil metálico sobre ele colocado. Este perfil foi amarrado por dois varões de alta resistência do tipo Dywidag, um de cada lado da parede, e ligados ao pórtico através de rótulas que por sua vez estavam aparafusadas a chapas soldadas ao pórtico, como se pode ver na figura 3.10. O atuador vertical empurrava o perfil metálico de reação e assim, pelo equilíbrio de forças, cada varão suportava metade da força imposta à parede que foi registada através de extensómetros instalados nos varões.

Fig. 3.10 – Estrutura de ensaio e atuador vertical aplicado na maioria dos ensaios.

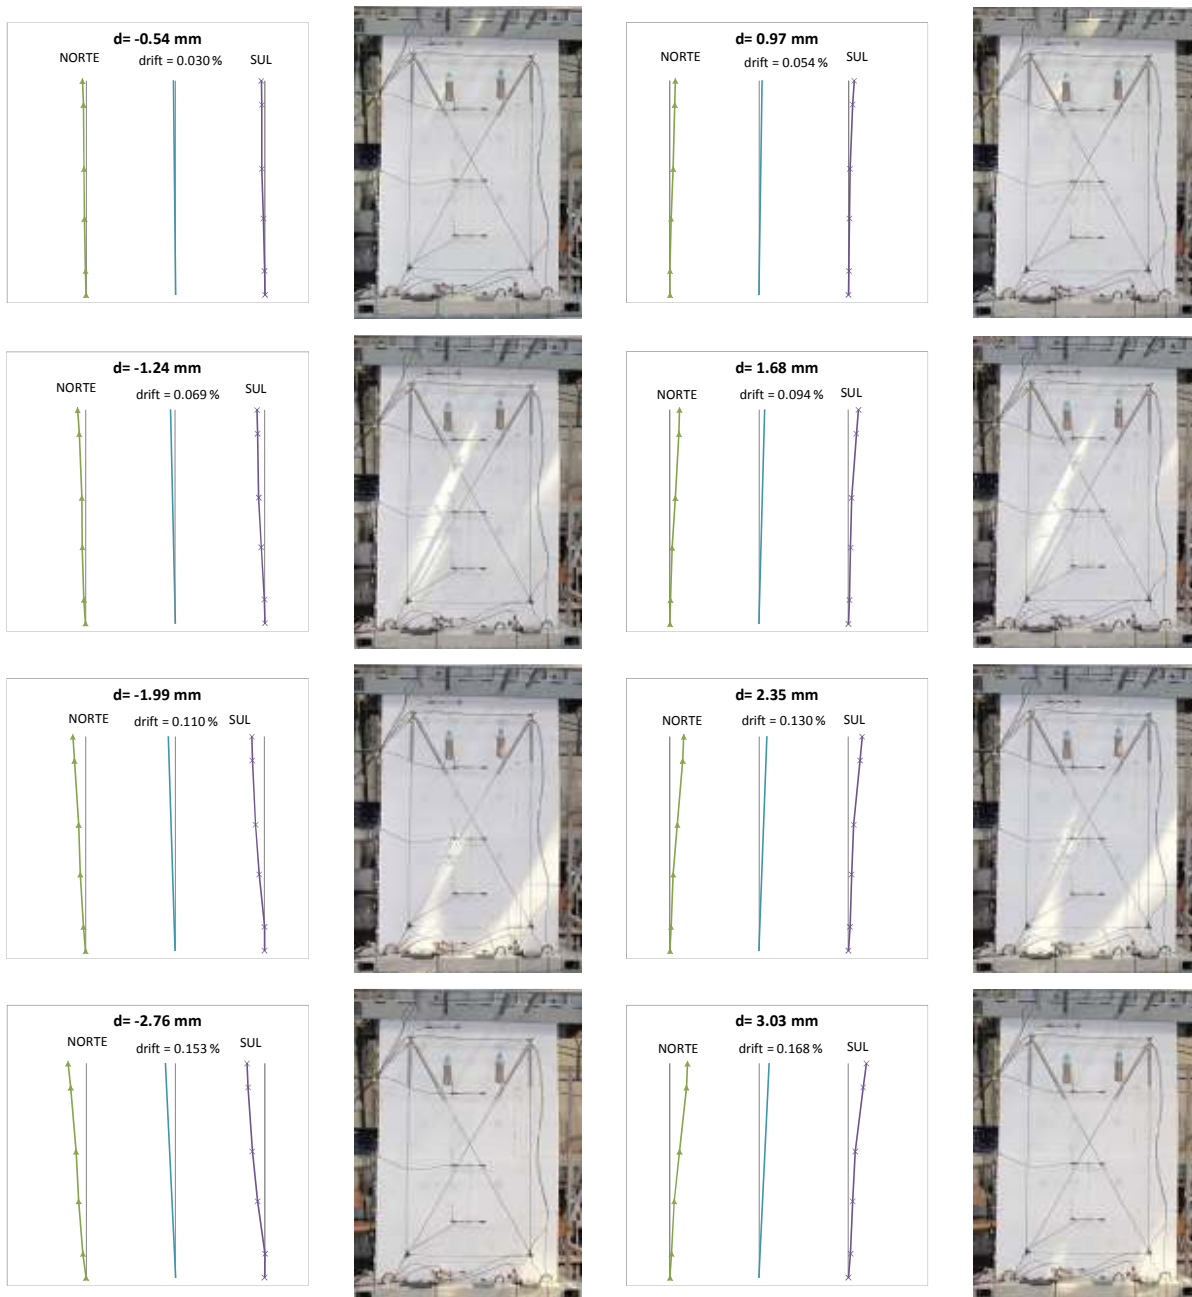
De seguida apresenta-se as deformadas, por forma a relacionar e ajudar a perceber os gráficos anteriores, proporcionando uma espécie de “filme” do ensaio para os patamares de deslocamento indicados na figura 4.2 a). É notório um comportamento inicial de flexão, apesar de começar a revelar um deslizamento para o deslocamento de -2.76 mm.

Fig. 4.3 – Deformadas laterais e correspondentes *drifts*, d em mm (R4 – até -2.76 mm e 3.03 mm).

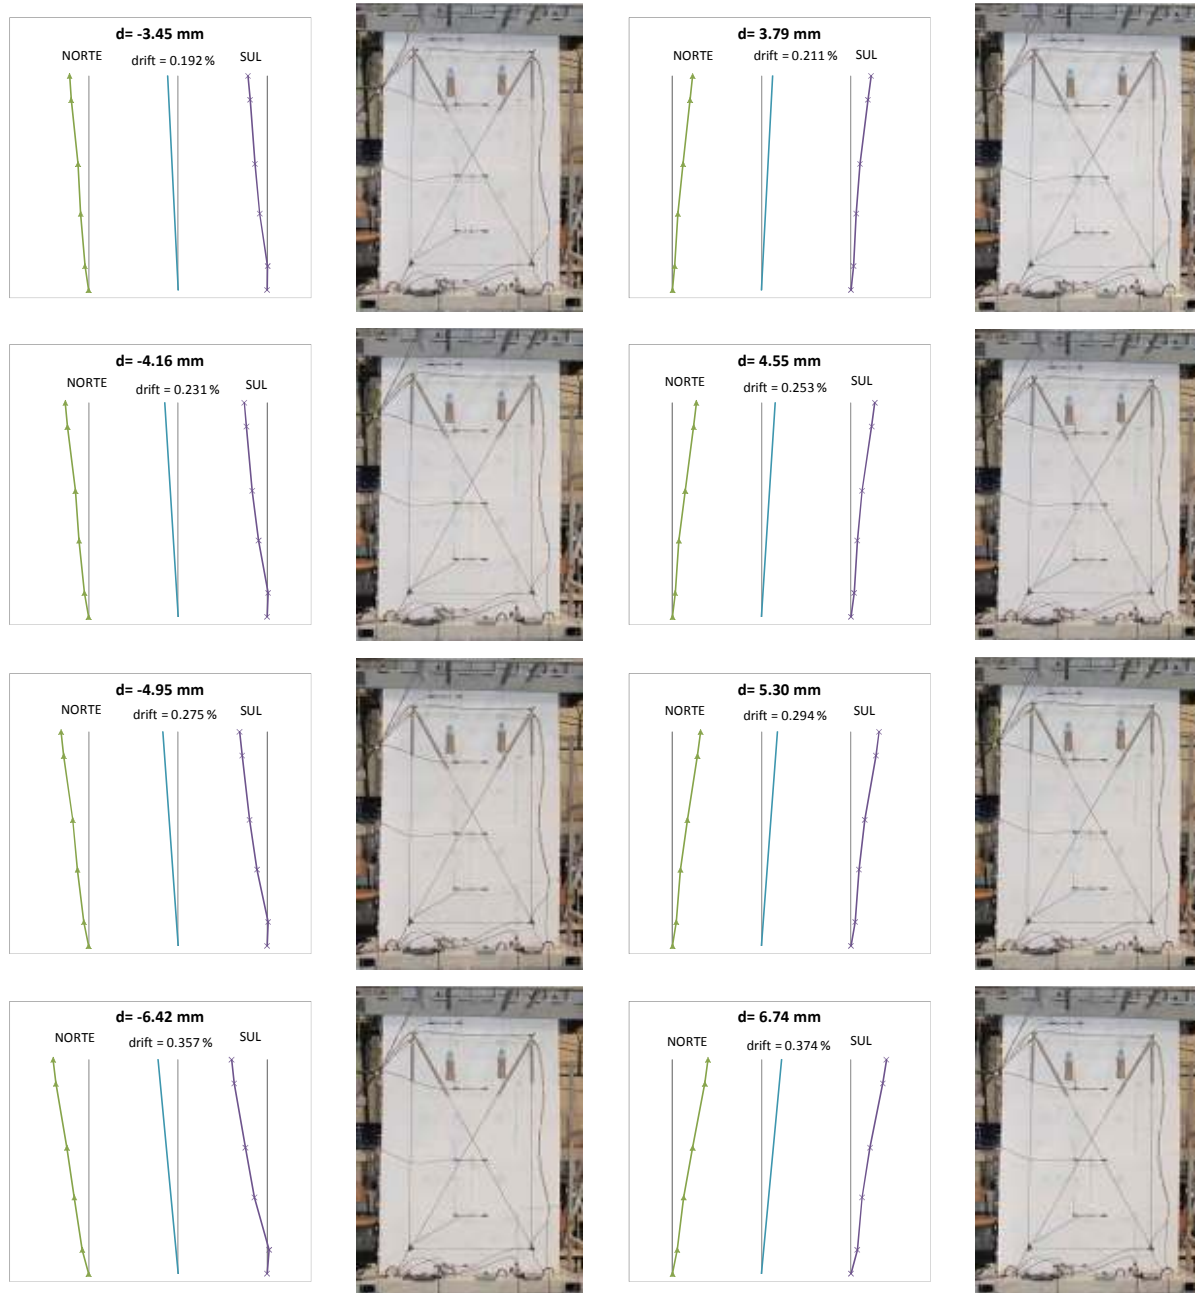
Verifica-se uma continuação do comportamento verificado anteriormente, tornando cada vez mais notório o deslizamento na primeira junta para os ciclos negativos.

Fig. 4.3 (cont.) – Deformadas laterais e correspondentes *drifts*, d em mm (R4 – de -3.45 mm até -6.42 mm e 3.79 mm e 6.74 mm).

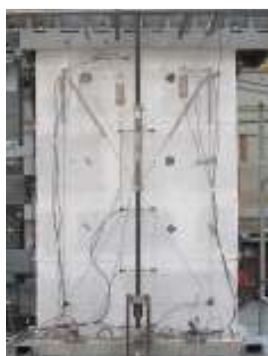
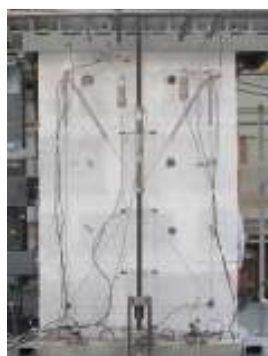
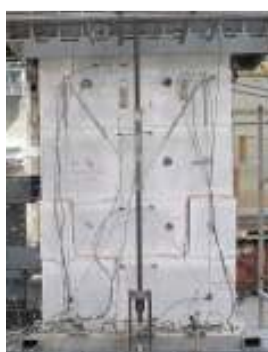
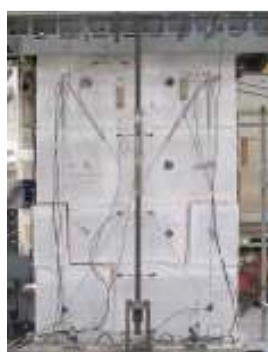
O comportamento principal desta parede foi de *rocking*, com levantamento pela base do lado sul para ciclos positivos e deslizamento por corte nos ciclos negativos, tendo-se atingido a rotura como se pode ver nas figuras 4.4 d) e e). A carga vertical aplicada foi de 300 kN e, tal como no ensaio anterior, o

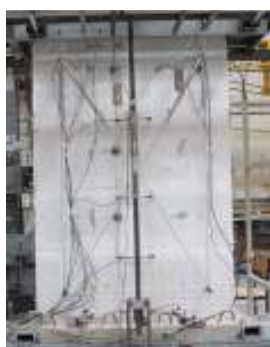
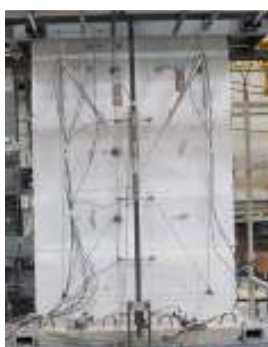
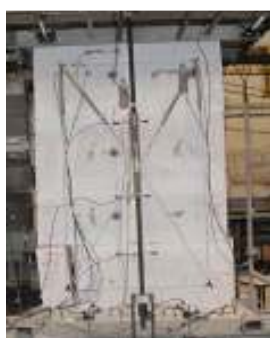
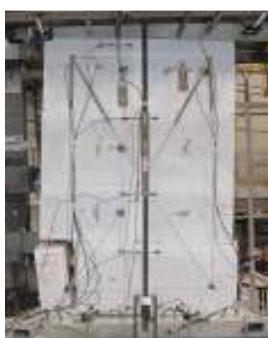
Neste ensaio, com carga vertical de 450 kN destaca-se o comportamento de *rocking* da parede, tendo havido rotura por corte e deslizamento da pedra mais pequena da base no último deslocamento imposto, como se pode ver nas figuras 4.7 d) e e). Graças ao guiamento lateral, foi possível impor maiores deslocamentos neste ensaio, que apenas foi terminado quando se deu a rotura da parede.

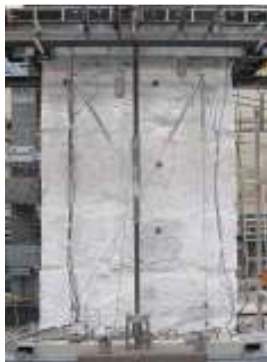
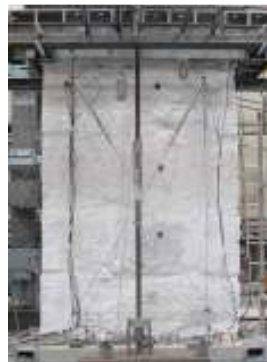
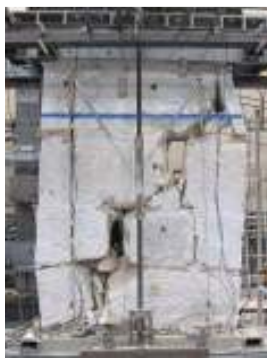
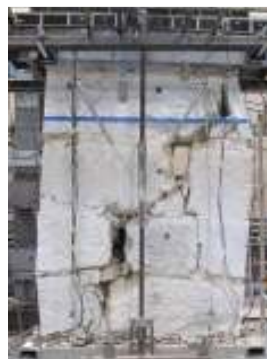
Constata-se nas figuras 4.10, d) e e) que a resposta foi de rotura diagonal por corte. A paragem deste ensaio foi devida à instabilidade da parede, tendo sido necessário colocar uma cinta solta na direção transversal por questões de segurança. Neste tipo de paredes notou-se que houve esmagamento de algumas pedras e corte em lasca, o que não se verificou nos anteriores.

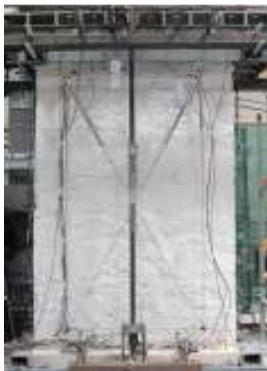
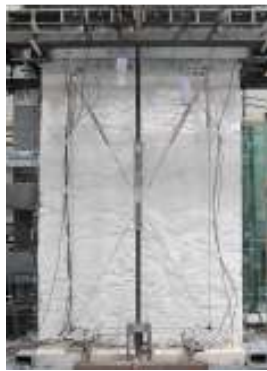
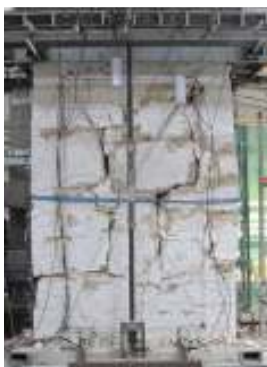
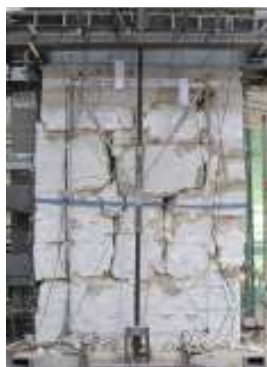
Tabela 4.10. – Parâmetros obtidos da envoltiva (IR4++)

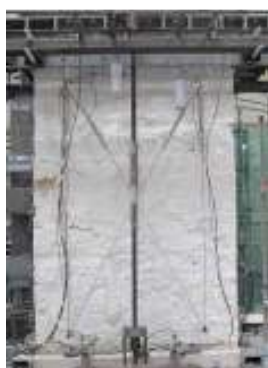
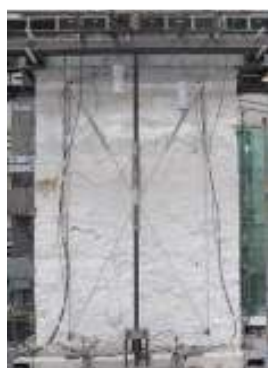
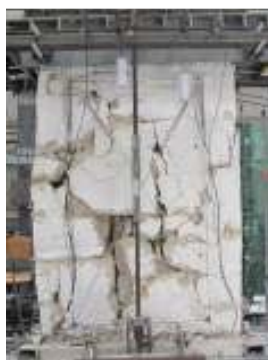
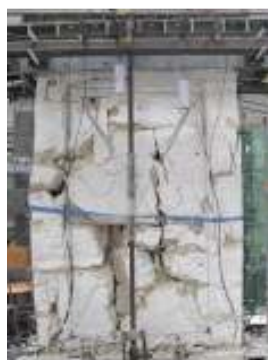
b) d inicial-

c) d inicial+

d) d max-

e) d max+

Pela figura 4.31 pode-se ver o resumo dos resultados obtidos para a parede IR5++, com carga vertical de 300kN. Como evidenciam as figuras 4.31, d) e e), houve bastante destruição das pedras que compunham esta parede, tendo ocorrido *rocking* e rotura diagonal por corte. O ensaio foi também parado devida à instabilidade da parede.

Neste ensaio na aplicação da carga vertical houve abertura de fendas. Neste tipo de paredes notou-se que houve esmagamento e rotura de algumas pedras. Pelo diagrama da figura 4.31 a) conclui-se que houve dissipação de energia e ainda para um mesmo deslocamento a queda de resistência é muito reduzida.

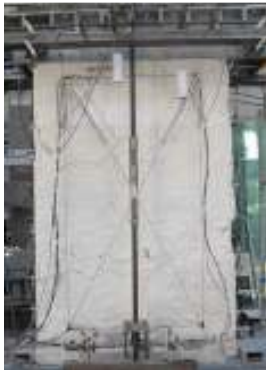
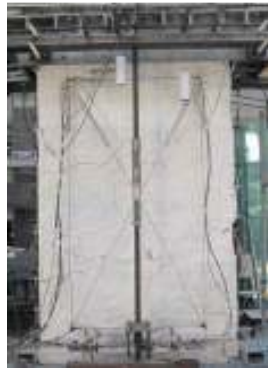
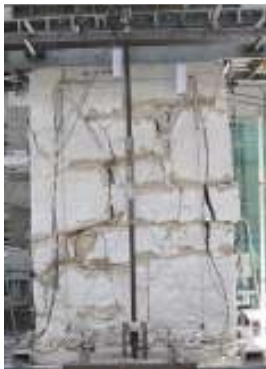
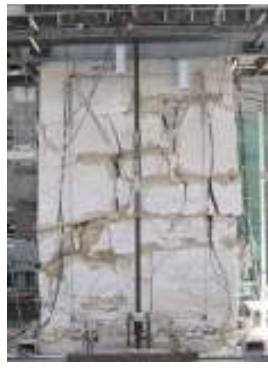
b) d inicial-

c) d inicial+

d) d max-

e) d max+

Conclui-se que houve dissipação de energia e ainda para um mesmo deslocamento a queda de resistência é muito reduzida. A rotura de pedras maiores dá-se devido ao contacto mais localizado que existe entre elas.
