# **ANÁLISE DA EFICIÊNCIA DE ESTRUTURAS DE PROTEÇÃO DE MARGENS**

Dissertação submetida para satisfação parcial dos requisitos do grau de  
**MESTRE EM ENGENHARIA CIVIL — ESPECIALIZAÇÃO EM HIDRÁULICA**

This work's aim is to focus on studying the efficiency of river bank protection solutions already implemented. To do so, two already made interventions in Lima river will be analysed in the parishes of Cardielos and Portuzelo, in Viana do Castelo. After the analysis of the basic information that led to the development of the river bank intervention project, the current situation of the existent structure was evaluated and its behaviour in a flood event. The flow conditions analysis due to flood events was done by one dimensional steady flow modelling with the program HEC-RAS. This analysis along with the data gathered from a field visit will allow an evaluation of the chosen river bank protection technic's efficiency.

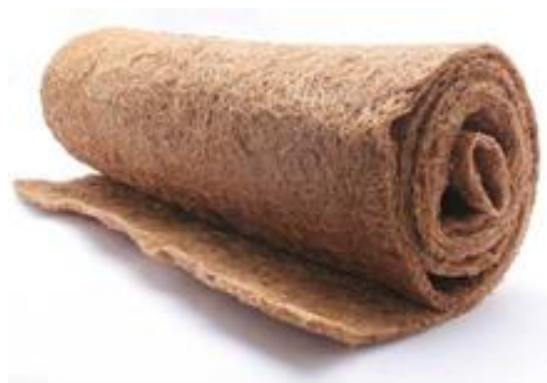
É possível obter mantas de bastante diversificadas como de fibra de coco (Figura 12), cânhamo, cana, palha, juta, de diversas espessuras e diferentes resistências, combinadas ou não com redes ou malhas sintéticas ou metálicas.

Figura 12 – Fibra de coco (Coquim, 2014)

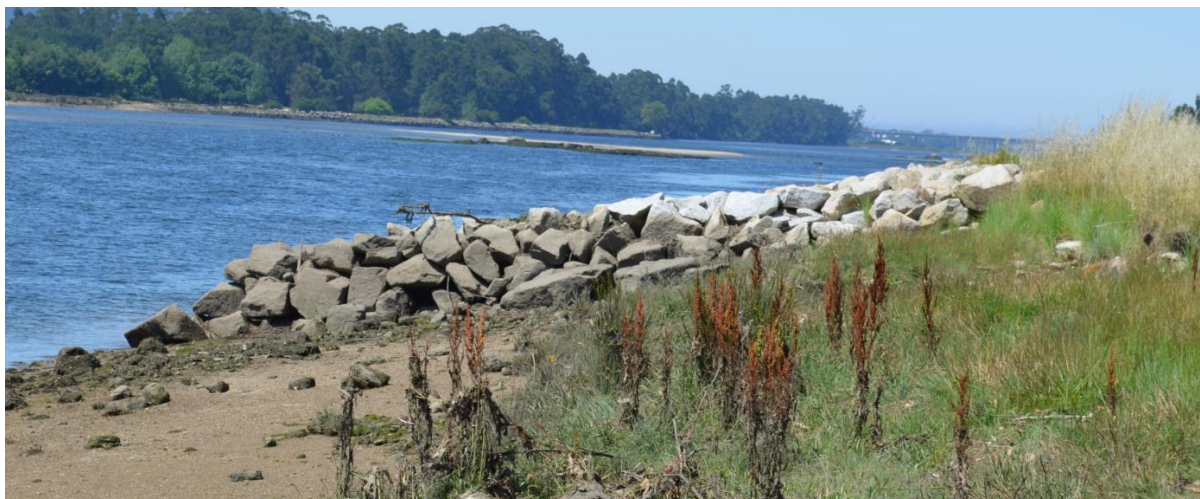
Figura 13 – Esporão (Cardielos, 2014)

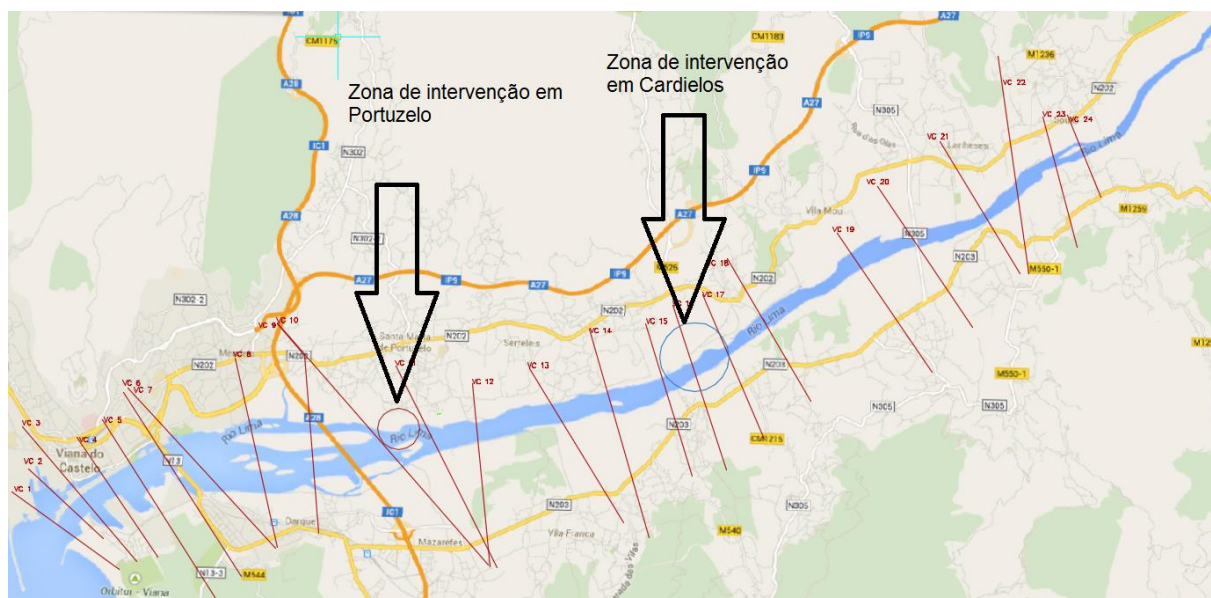
Estes perfis transversais, embora abranjam as zonas de requalificação de margens em análise, ainda não contêm o detalhe das margens alteradas (Figura 19). Foram adaptados novos perfis transversais, a inserir entre os existentes que serão melhor detalhados em cada caso de estudo.

Figura 19 – Perfis transversais VC1 a VC24 no rio Lima

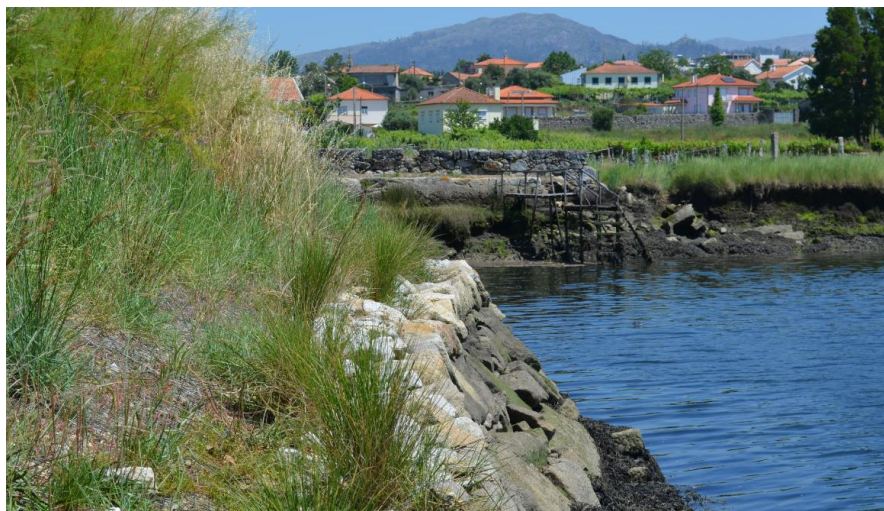
Portuzelo situa-se numa zona pouco afetado pela pegada humana, rodeada de campos agrícolas e com um pequeno porto de embarcações de recreação (Figura 20 e Figura 21). Esta zona é essencialmente usada para a prática piscatória.

Figura 21 - Intervenção no troço de Portuzelo e sua envolvente (Junho de 2014)

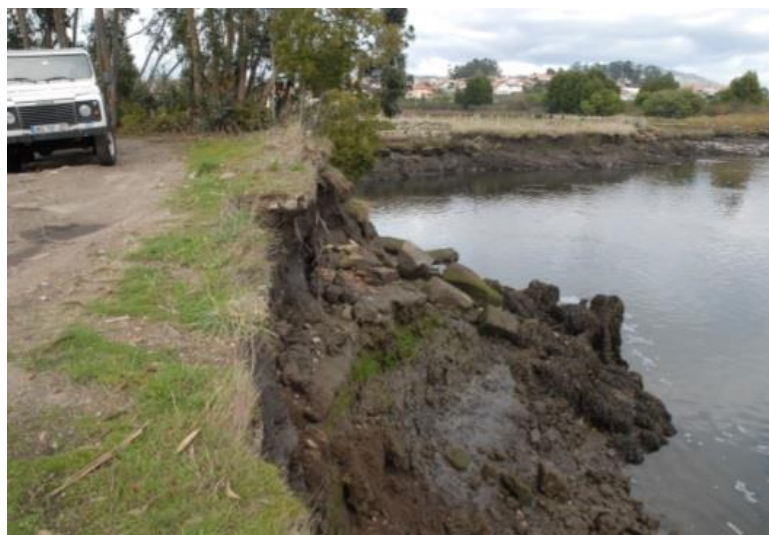
A requalificação das margens do rio Lima em Portuzelo estende-se por aproximadamente 100 m e deve-se à instabilidade resultante à extração de inertes que se verificou nesta zona, na década de 90. A este fator, adiciona-se o aparecimento das albufeiras do sistema Lindoso-Touvedo, que reduziu para cerca de metade a transferência de sedimentos a jusante das albufeiras. A necessidade de requalificação, na margem direita do rio, resulta de uma erosão na zona de Portuzelo de  $571\text{m}^3/\text{m}$  em 37 anos (1967 a 2004). O estado da margem direita como resultado dos processos de erosão podem ser verificados na Figura 22.

Figura 22 – Instabilidade do talude marginal antes da intervenção de reabilitação no troço de Portuzelo (Cortes *et al*, 2011)

Esta solução traz estabilidade ao talude marginal, que estava em situação prévia de ruptura (Figura 22), protegendo uma área pertencente à rede Natura 2000 - sapal-juncal - (Figura 25), um caminho de acesso existente e um poste de distribuição de eletricidade (Figura 26). A utilização de técnicas de engenharia naturais permitiu manter os impactes visuais baixos e melhorar o habitat marginal.

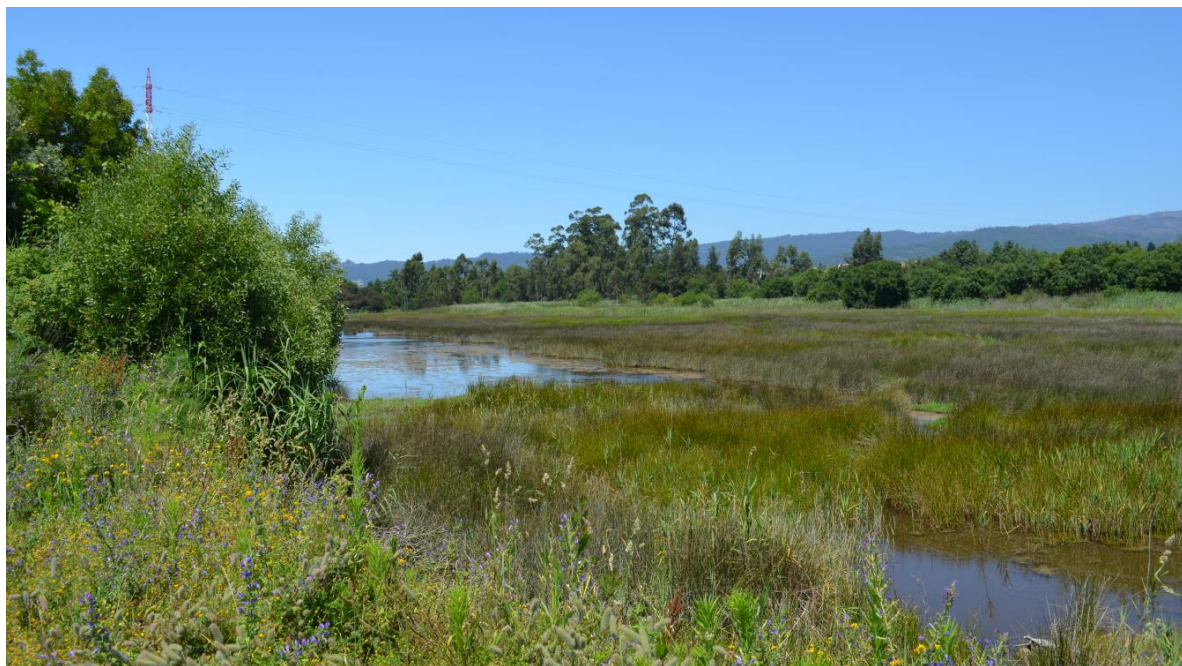
Figura 25 – Sapal-juncal perto da intervenção no troço de Portuzelo (Junho 2014)

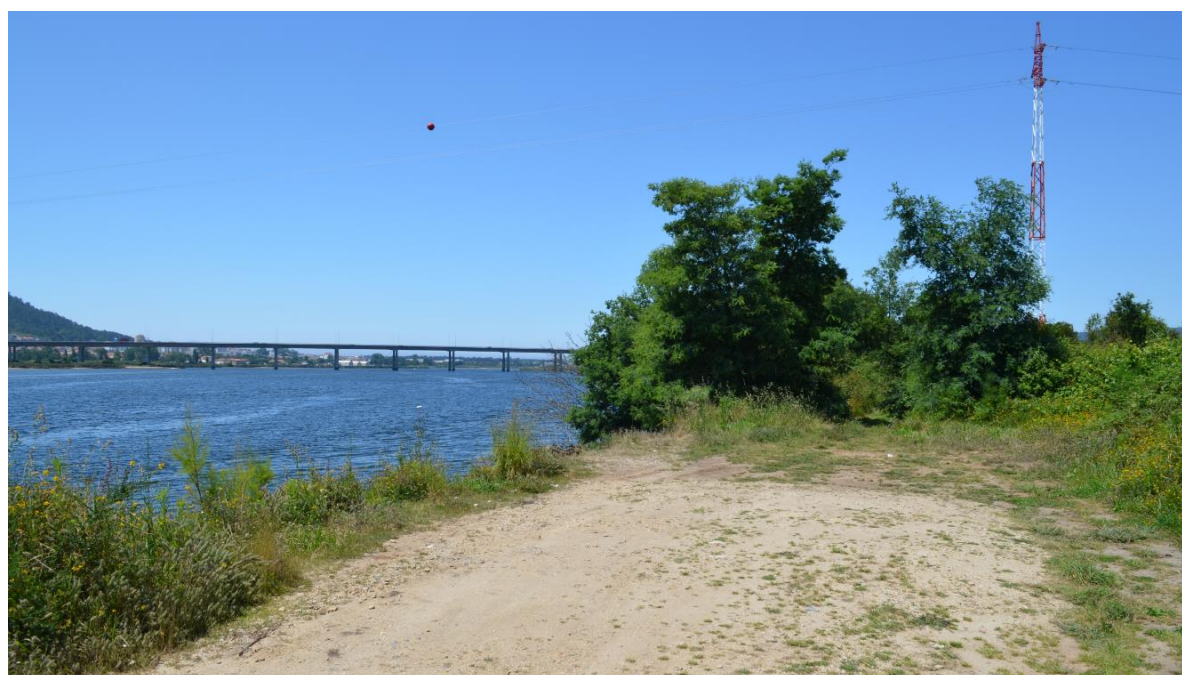
Figura 26 – Fim do caminho de acesso à intervenção no troço de Portuzelo (Junho de 2014)

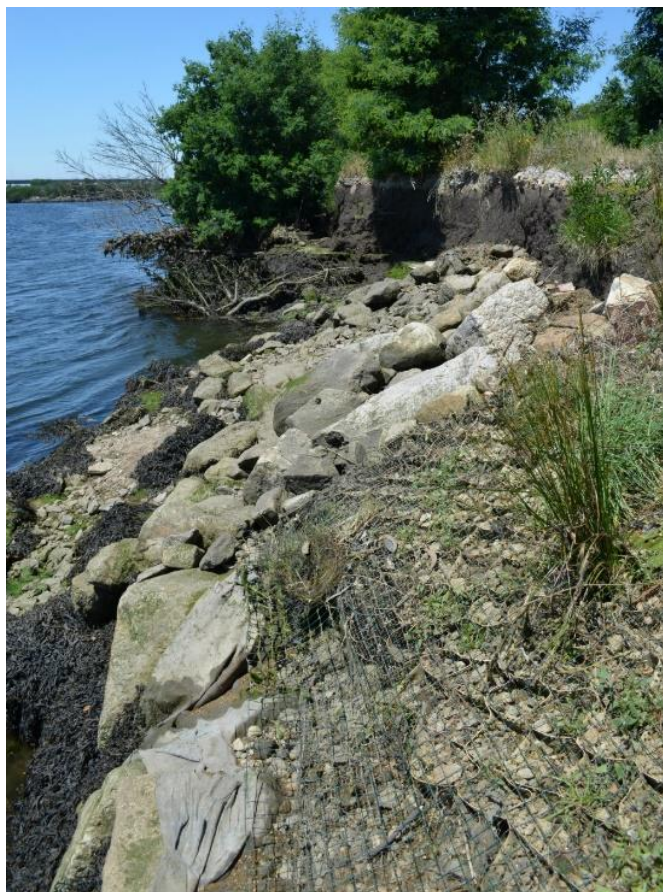
Para avaliar o estado atual da intervenção realizada em Portuzelo, foi realizada uma visita de campo em Junho de 2014. Numa primeira avaliação visual, a estrutura parecia intacta embora sem manutenção. A inspeção viria, no entanto, a revelar que, principalmente o remate da estrutura do lado jusante sofreu bastante erosão o que levou à sua ruptura parcial como é passível de verificar na Figura 27.

Figura 27 – Zona de remate da estrutura no troço de Portuzelo (Junho, 2014)

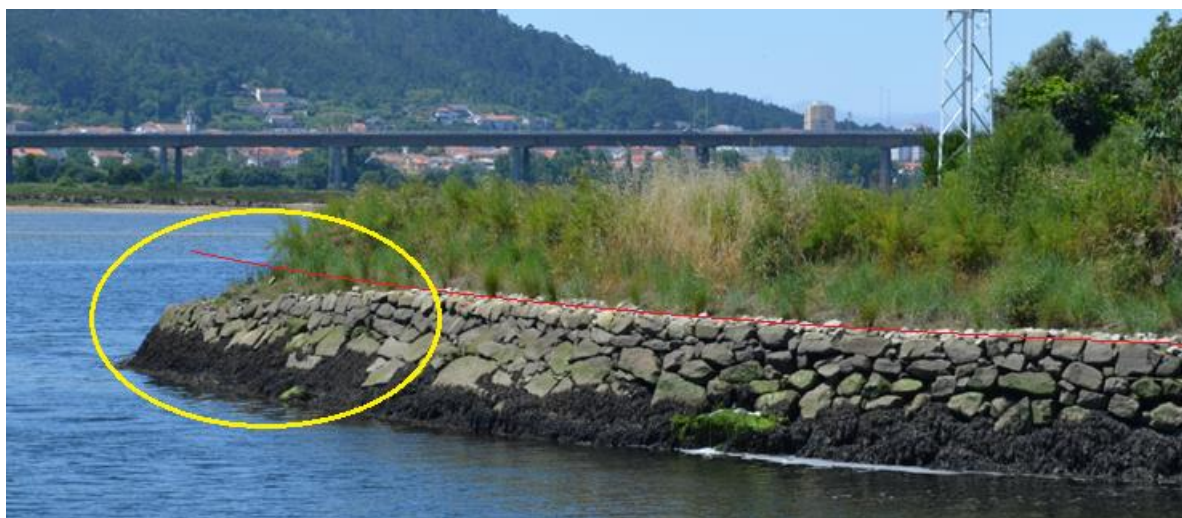
Na zona da curva do talude (zona assinalada a amarelo), localização exata dos perfis VC11.1, VC11.2 e VC11.3 verifica-se que começou a ocorrer remoção dos blocos de enrocamento (Figura 28) devido à ação do escoamento. Esta remoção do material não se verifica na parte interior da estrutura (lado direito da Figura 28), uma vez que esta é uma zona mais protegida, criando até uma pequena baía (Figura 29).

Figura 28 – Altura desnivelada dos blocos de enrocamento (Junho, 2014)

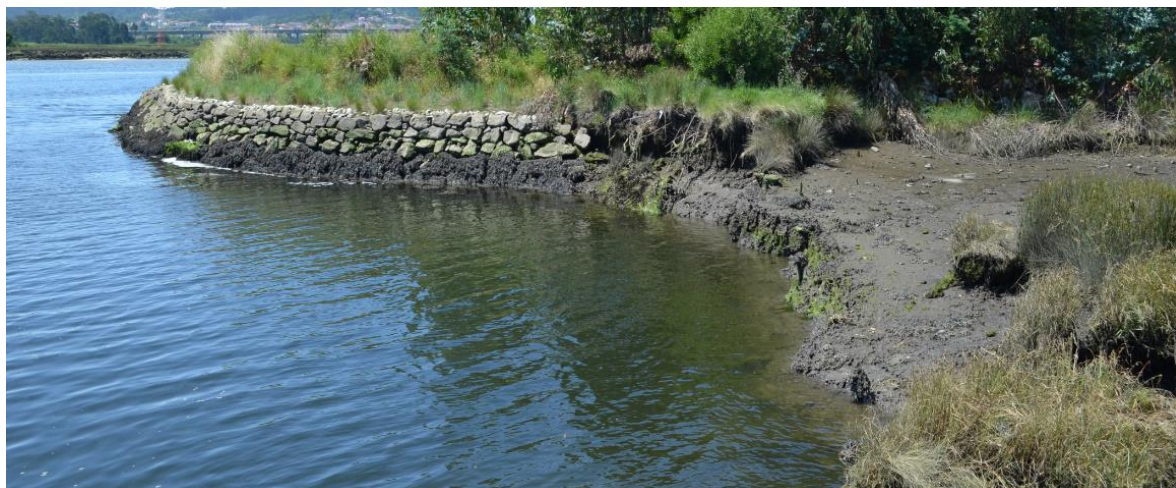
Figura 29 – Zona protegida da estrutura no troço de Portuzelo (Junho, 2014)

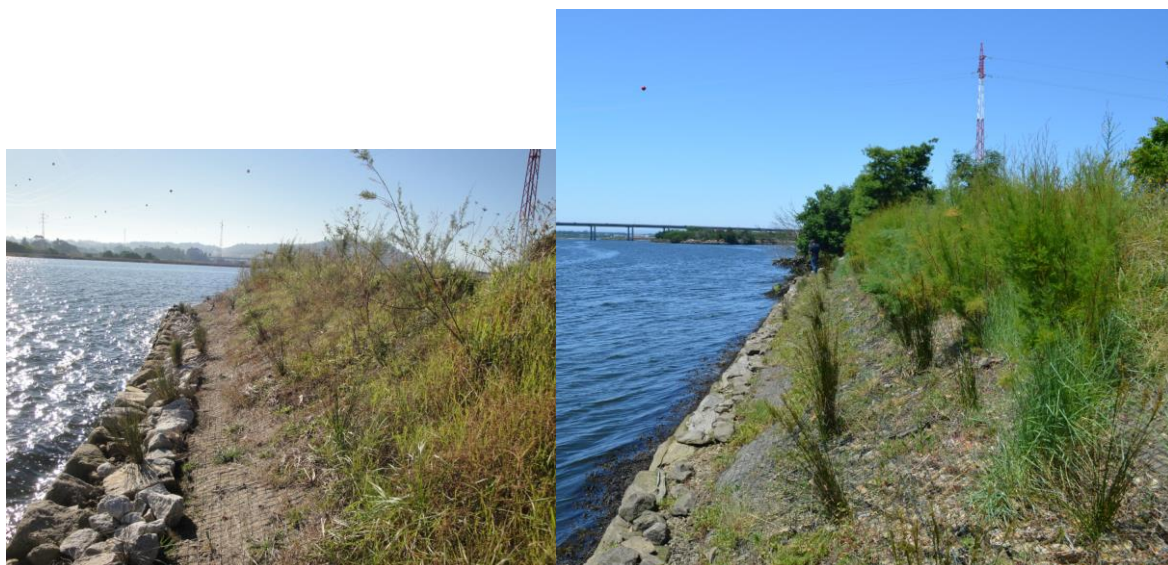
Entretanto, é notável o crescimento da vegetação, nomeadamente da tamargueira (Figura 30), apresentando-se desenvolvida e aparentemente capaz de desempenhar as suas funções.

Figura 30 – Pormenor da estrutura de proteção evidenciando a evolução da vegetação (à esquerda – António Pinto, Novembro 2013; à direita – Monge, Junho 2014)

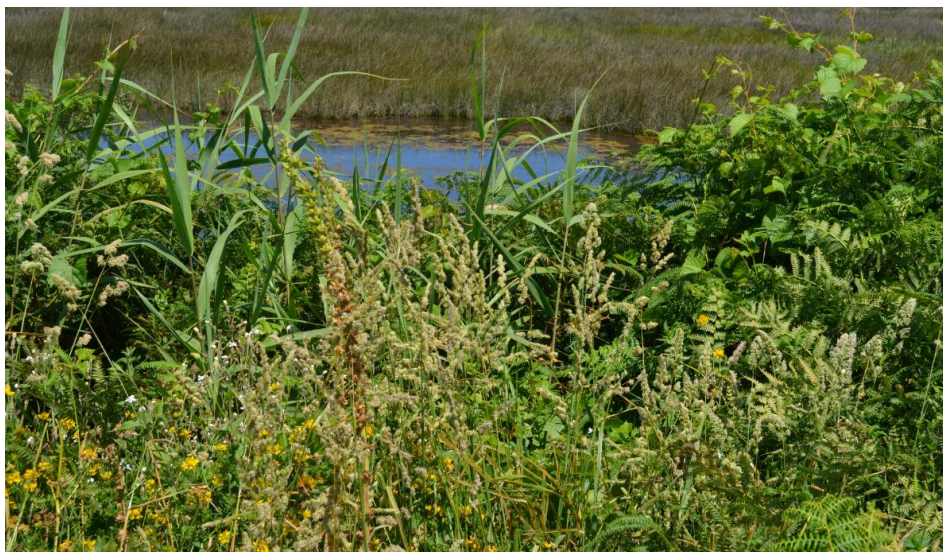
Além do desenvolvimento expectável da vegetação projetada, encontrou-se também espécies invasoras como é o caso da erva-das-pampas (*Cortaderia selloana*) entre a vegetação aplicada.

Figura 31 – Vegetação invasiva (Junho 2014)

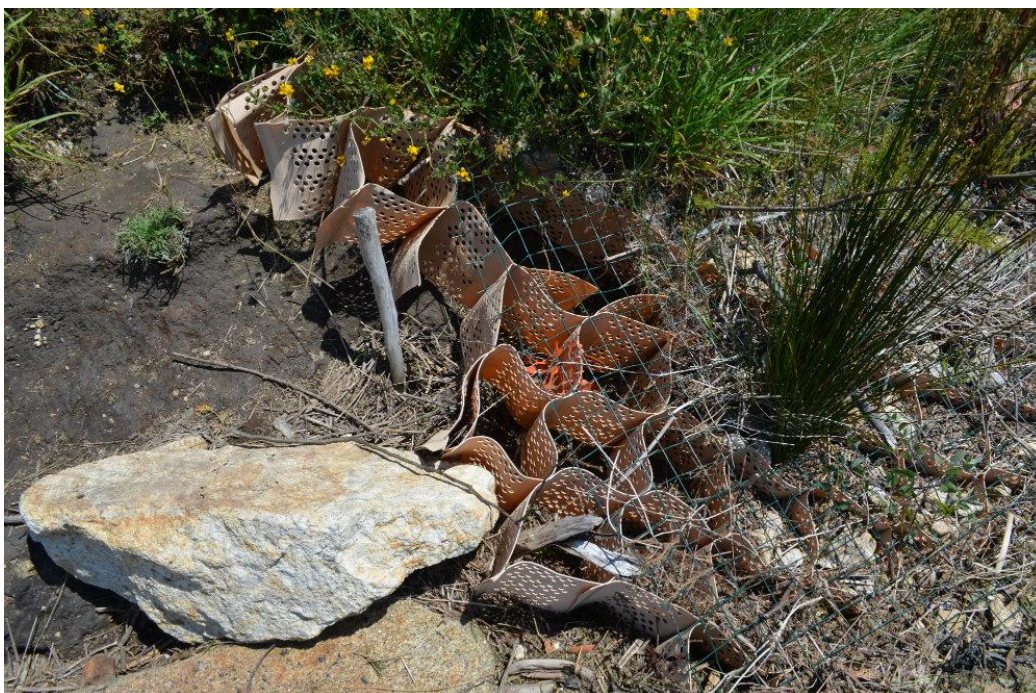
A manta de geocélulas, além de ter perdido bastante do seu material de enchimento, encontra-se descoberta, e em risco de ser removida parcialmente, num dos seus limites, no lado jusante da estrutura (Figura 32).

Figura 32 – Comportamento ineficiente da rede metálica, geocélulas e seus constituintes (Junho 2014)

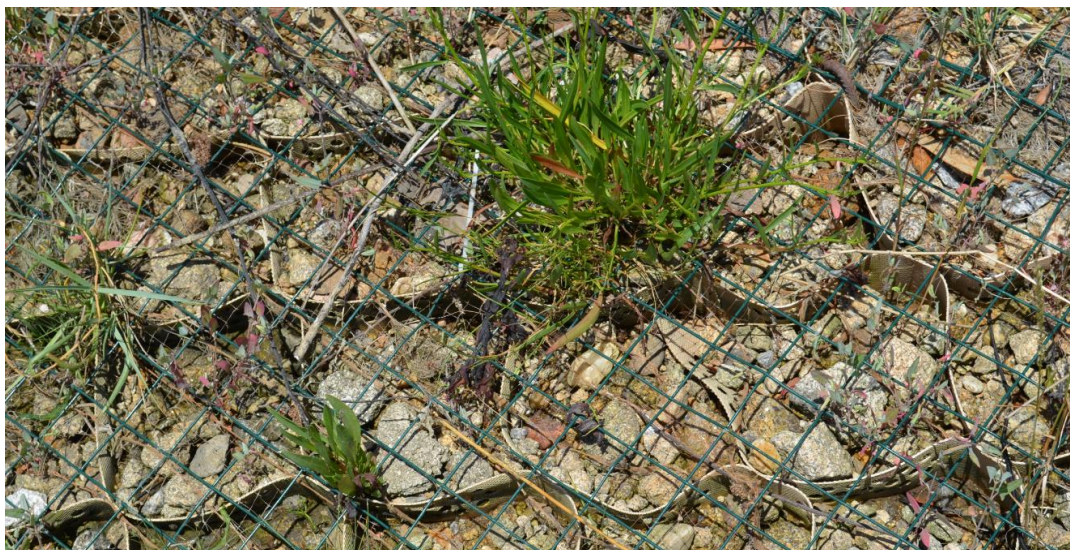
A rede de metálica, cuja função era garantir um funcionamento conjunto da manta de geocélulas com a brita e terra vegetal, está completamente descoberta, evidenciando sinais de fenómenos de erosão, potencialmente devido ao efeito das marés (Figura 33).

Figura 33 - Rede metálica exposta no troço de Portuzelo (Junho 2014)

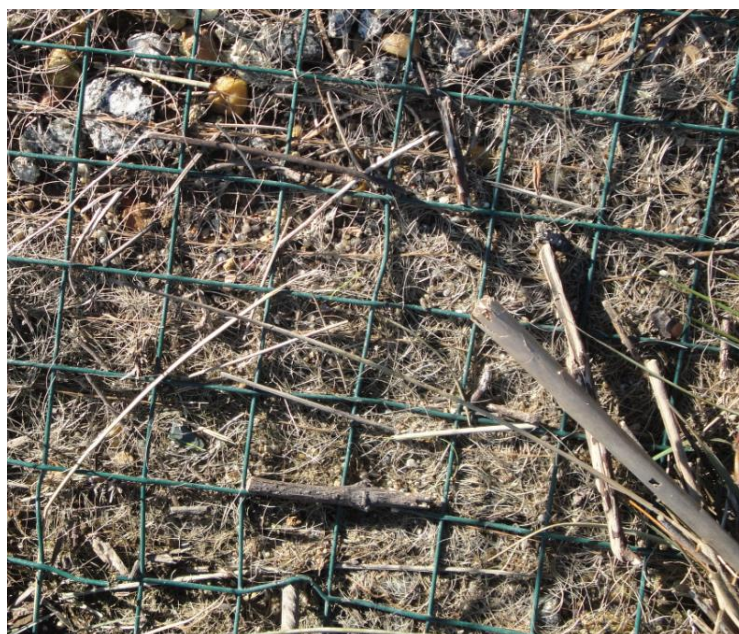
Embora não esteja presente no projeto, foi colocada uma tela de fibra de coco por cima da camada vegetal, para contribuir para a colonização vegetal (Figura 34), no entanto, a fibra de coco já não se encontra no local (Figura 34). Usualmente a fibra de coco tem uma durabilidade de cerca de três anos, no entanto devido à elevada salinidade da água desta zona estuarina, esta fibra foi erodida em cerca de dois anos após colocação.

Figura 34 – Fibra de coco, não presente no projeto (António Pinto, Novembro 2013)

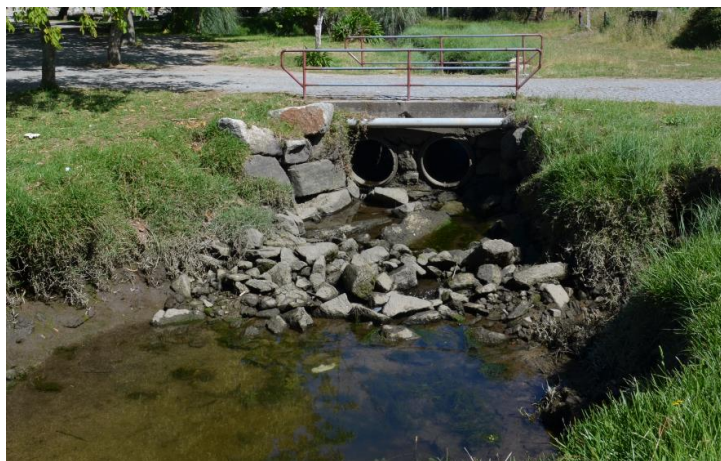
Na zona a jusante de intervenção em Cardielos desagua um afluente do rio Lima (Figura 36) entre o café e a zona de lazer o que obrigou à construção de uma passagem hidráulica já antes da intervenção avaliada neste estudo (Figura 37).

Figura 37 - Passagem Hidráulica do afluente do rio Lima no troço de Cardielos (2014)

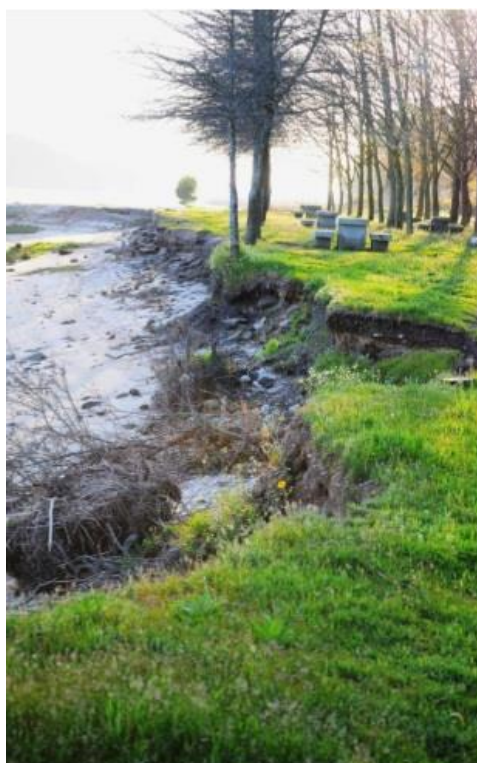
A zona de requalificação localizada em Cardielos, situando-se numa zona mais a montante do Lima do que Portuzelo, sofre de problemas similares de erosão (Figura 38). A extração decorrida nos anos 90 afetou igualmente esta zona e o sistema Lindoso-Touvedo impedem a reposição sedimentológica em cerca de 50%. Em 37 anos (1967-2004), as cotas do talvegue sofreram uma diminuição de 7,2m. Uma diferença a salientar em relação a Portuzelo. A diminuição de áreas agrícolas tem afetado a ocupação do solo, contribuindo também para a diminuição de sedimentos. A zona envolvente à requalificação de Cardielos é uma zona de lazer, tendo sido dada preferência a uma conjugação de técnicas tradicionais com naturais.

Figura 38 - Instabilidade do talude marginal antes da reabilitação no troço de Cardielos (Cortes *et al*, 2010)

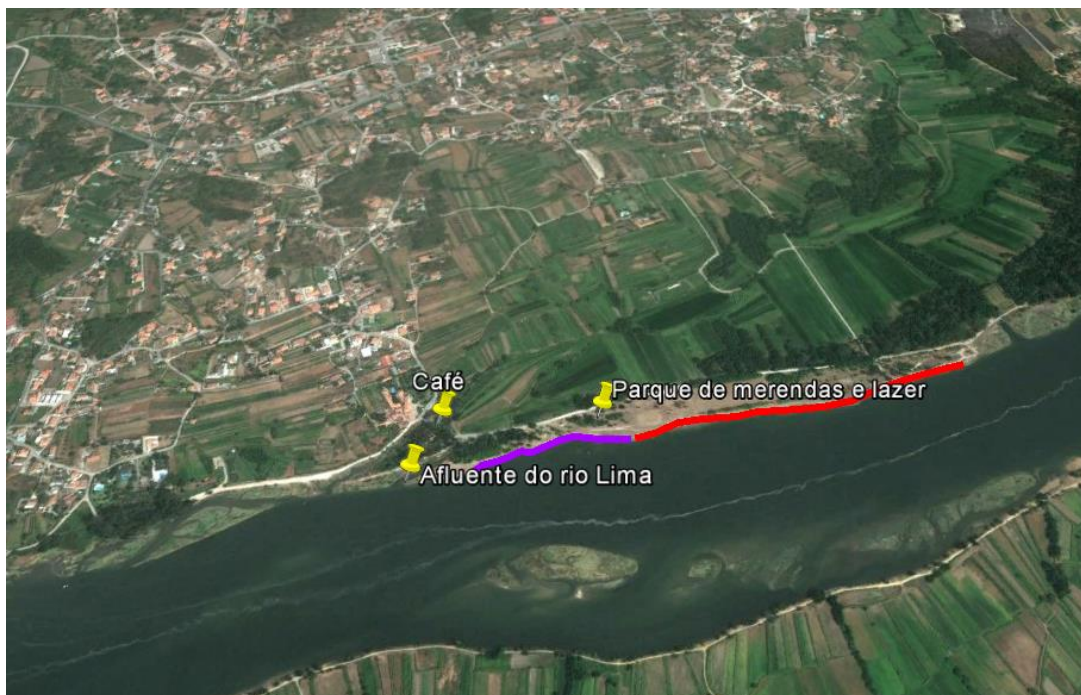
Na Figura 39, encontra-se assinalada numa foto aérea a área toda da intervenção prevista realizar no projeto, que se desenvolve ao longo de cerca de 900 metros, onde o recuo da margem era mais avançado. Uma intervenção de emergência foi efetuada em primeiro lugar, que consistiu na construção de esporões devidamente espaçados pelo comprimento total. Por falta de financiamento, apenas no trecho correspondente aos 300 metros finais (linha a roxo) estão construídos a totalidade da estrutura de proteção dimensionada, como se irá abordar mais à frente na descrição da solução implementada.

Figura 39 – Fotografia área da zona intervencionada em Cardielos (Google Earth, 2003)

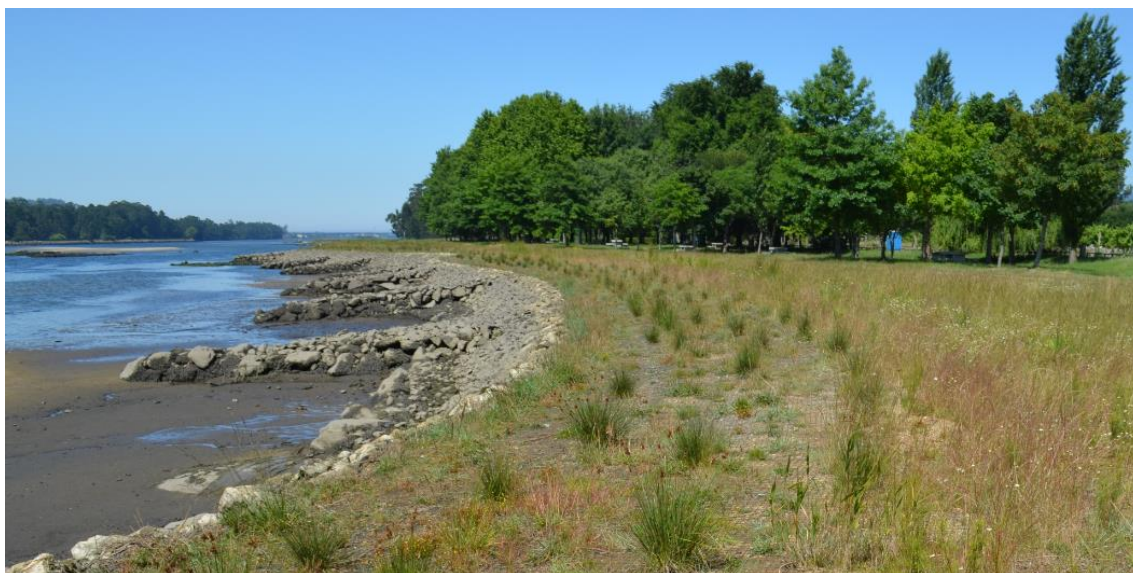
Embora o projeto de Requalificação das Margens do Rio Lima – Cardielos descreva a execução de 24 defletores e 6 esporões ao longo dos seus 900 metros, até ao momento só estão concluídos na íntegra cerca de 300 metros, ou seja, até ao segundo esporão (de jusante para montante). Nos restantes 600m apenas estão realizados os esporões. Na Figura 43 vê-se parte da obra já construída.

Figura 43 – Intervenção no troço de Cardielos

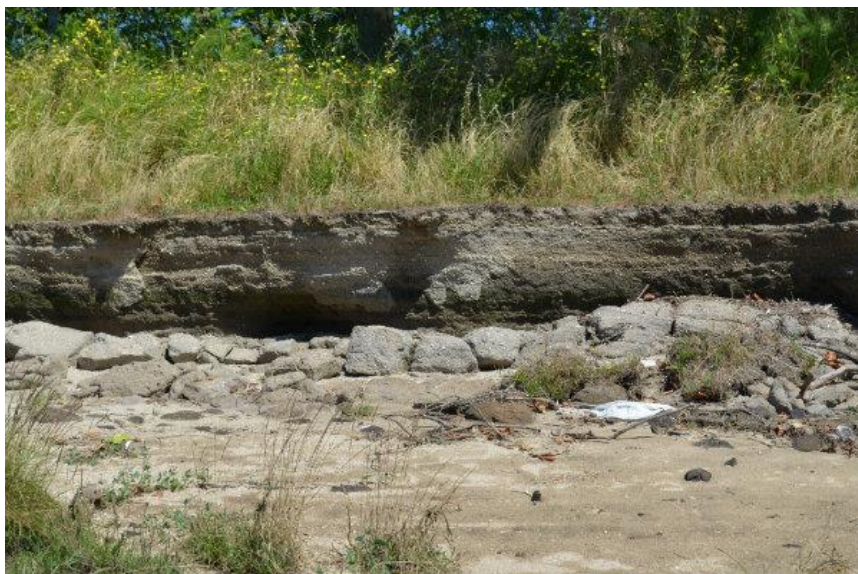
Como referido anteriormente, Cardielos tem uma zona ainda por completar. Nesta zona é possível ter uma ideia do estado de conservação em que estava todo o local antes de qualquer intervenção. Na Figura 44, facilmente se identifica um tipo de solo estratificado, sofrendo erosões na sua base, vindo inevitavelmente a colapsar.

Figura 44 – Estratificação do talude marginal no troço de Cardielos

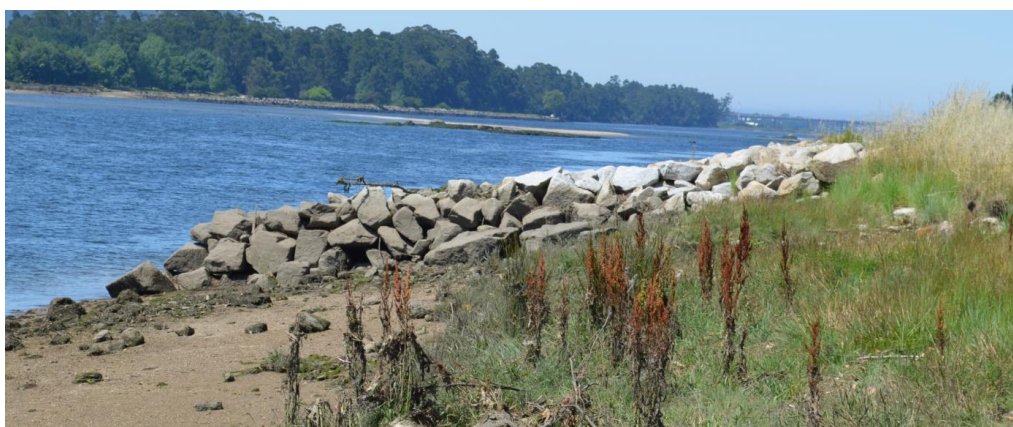
A estrutura composta por esporões e deflectores parece estar completa e funcional como se verifica, como exemplo, na Figura 45, onde, entre as obras transversais se verifica deposição de sedimentos (Figura 46) e não há indícios de remoção dos blocos do seu local original.

Figura 45 – Esporão no troço de Cardielos

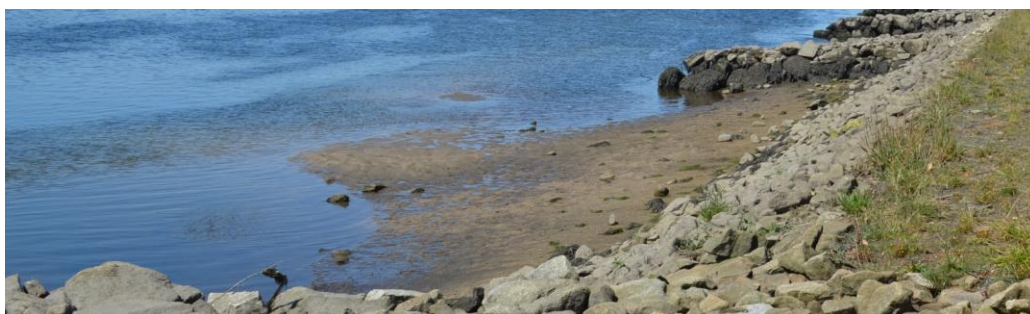
Figura 46 – Sedimentação entre esporões

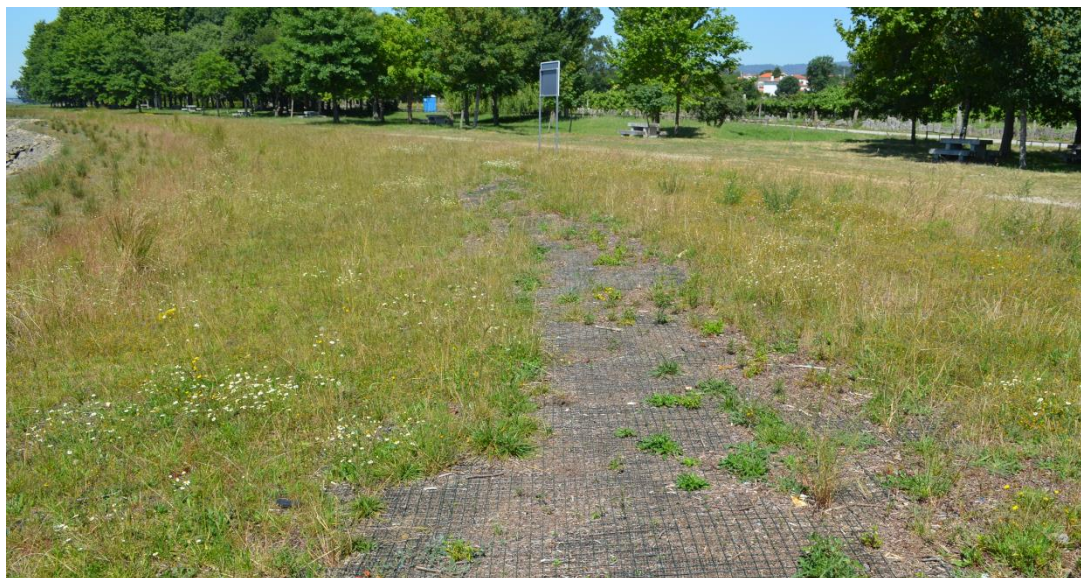
Verifica-se que há zonas em que a hidrossementeira não vingou (Figura 47). Esta situação pode-se dever à má aplicação na altura da intervenção, ou ao mau abuso por parte pedonal, que ignorando os sinais de aviso, vagueia por cima de toda a intervenção afetando o crescimento vegetacional.

Figura 47 – Hidrossementeria com falhas no troço de Cardielos (Junho, 2014)

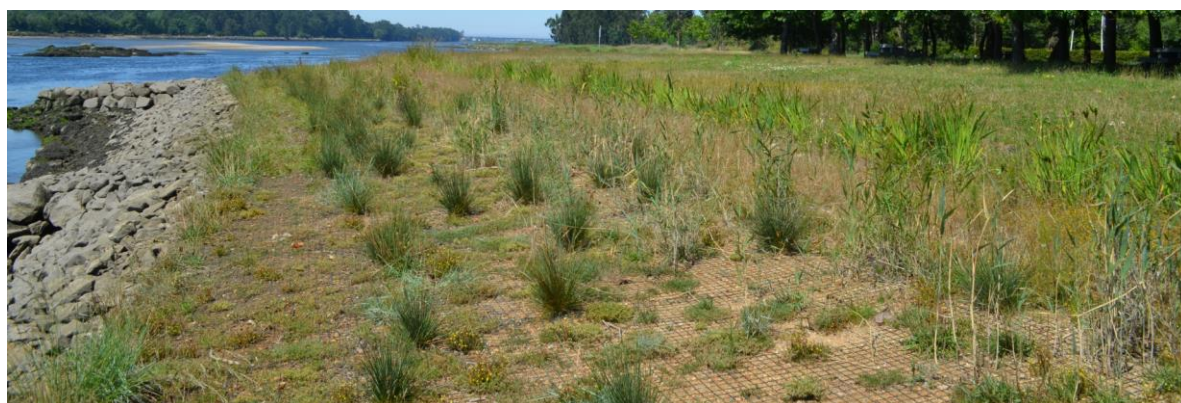
Embora toda a vegetação apresente um bom desenvolvimento, é de referir que as estacas de salgueiro plantadas não foram as projetadas (projetaram-se estacas de 50/60 cm e foram colocadas estacas de 20/30 cm - ver Figura 48). A altura não atingiu, mesmo assim, a projetada, muito possivelmente por ação erosiva provocada por transeuntes que afluem a esta zona em massa, sobretudo nos fins de massa. Tal como em Portuzelo, foram também identificadas algumas zonas com predominância de espécies invasoras (erva-das-pampas).

Figura 48 – Estado da vegetação no troço de Cardeiros (Junho, 2014)

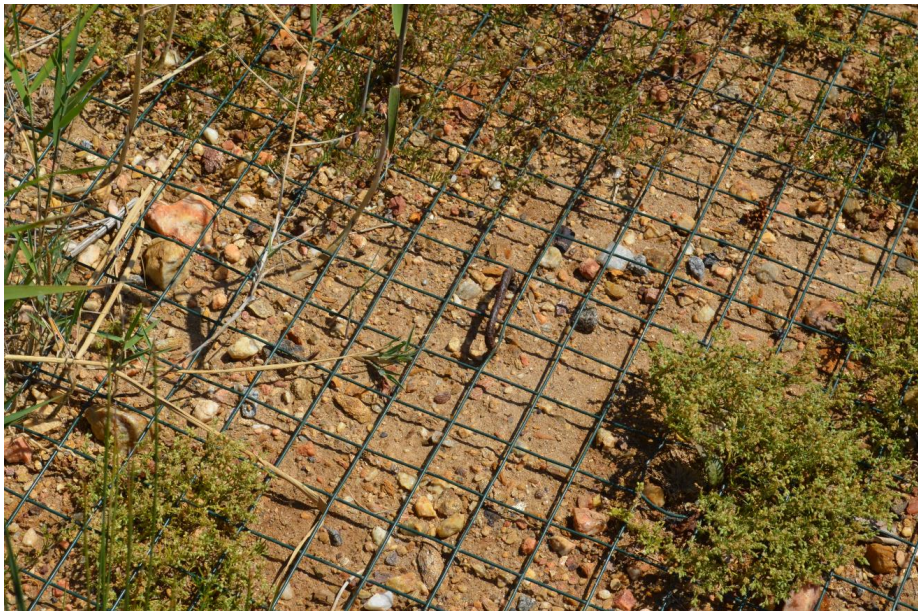
A rede metálica exposta (Figura 49), na zona onde os colchões Reno estão enterrados, que deveria conter e proteger a camada de terra vegetal é um indicador dos fenómenos de erosão já sofridos por uma ocasião de cheia ou eventos de maré que sobem o nível da água.

Figura 49 – Rede metálica exposta no troço de Cardielos (Junho, 2014)

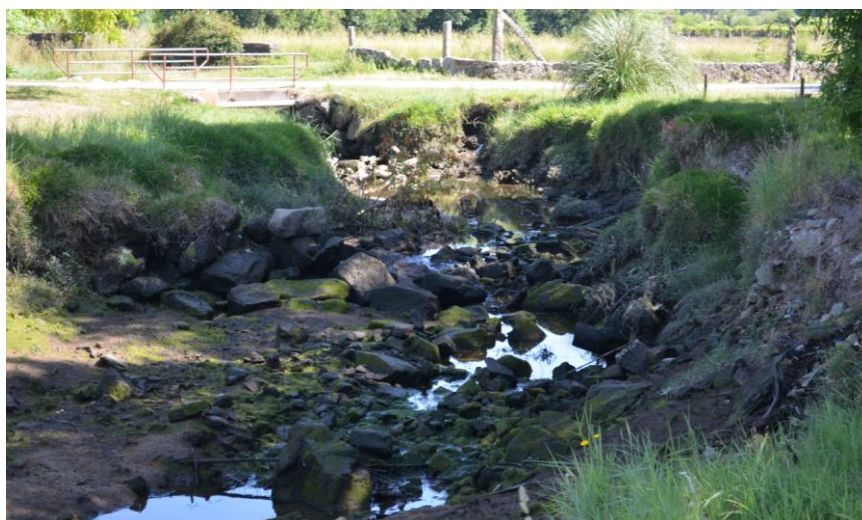
Junto ao afluente, onde este conjunto de técnicas de proteção de margens se encontra, é possível verificar a um agravado estado de degradação das estruturas de proteção na extremidade final da intervenção, devido às forças erosivas do escoamento do afluente. Neste local verifica-se a falta de uma intervenção de remate junto ao afluente (Figura 50). Na Figura 51 é possível ver a rede de malha e o geotêxtil de proteção da hidrossementeira, que perdendo ancoragem deixa de cumprir a sua função eficazmente.

Figura 50 – Danos no canal do afluente ao rio Lima no troço de Cardielos

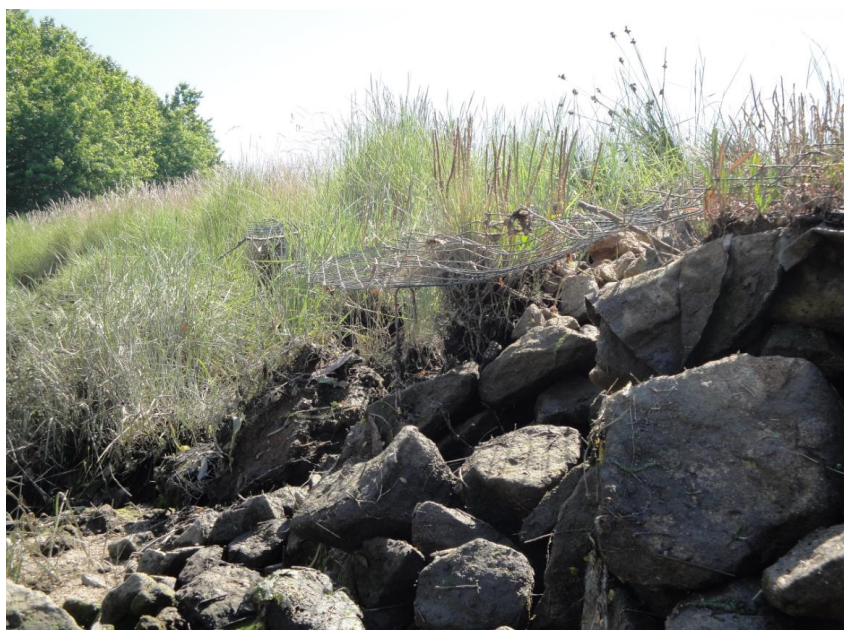
Figura 51 – Rede metálica danificada na reabilitação de Cardielos

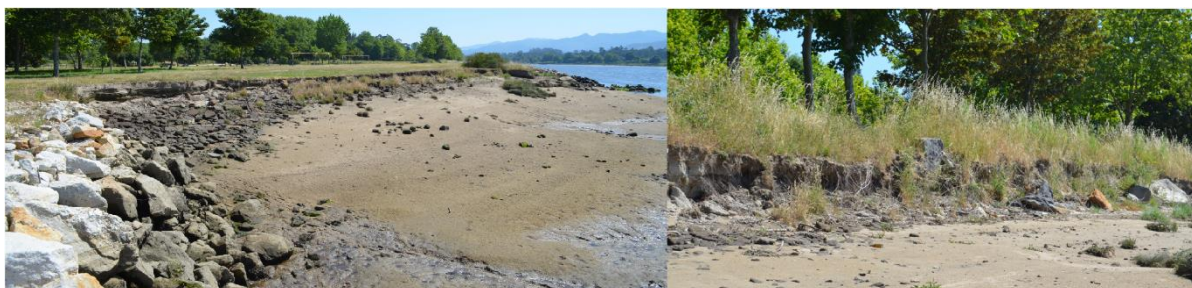
Nos 600 metros que ainda só estão protegidos pelos esporões, verifica-se bastante erosão, o que aliado à estratificação do solo, põe em risco a zona de lazer e uma linha de árvores de grande porte (Figura 52).

Figura 52 – Estratificação do solo e linha de árvores
