# **Resistência de um geocompósito de reforço à danificação durante a instalação e à abrasão**

Dissertação submetida para satisfação parcial dos requisitos do grau de  
**MESTRE EM ENGENHARIA CIVIL — ESPECIALIZAÇÃO EM MATERIAIS E PROCESSOS DE  
CONSTRUÇÃO**

## **MESTRADO INTEGRADO EM ENGENHARIA CIVIL 2013/2014**

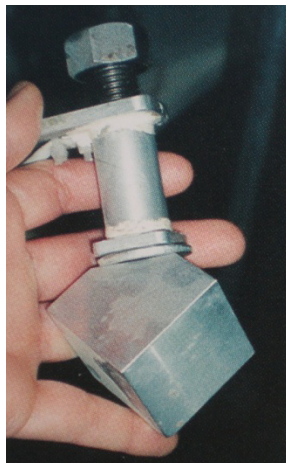
Fig. 3.6: Pirâmide invertida (retirada de [1])

Para simular as condições em obra foram desenvolvidas algumas metodologias de ensaio. Por exemplo, para simular a queda de material de aterro no geossintético, existe o ensaio de queda de pirâmide (proposto pela comissão europeia de normalização (CEN)). Este ensaio é semelhante ao ensaio de punçoamento dinâmico (EN ISO 13433:2006), no entanto, o provete de geossintético é colocado entre duas camadas de material de aterro e o objecto que cai sobre o geossintético tem forma de pirâmide invertida, como mostra a Fig. 3.6.

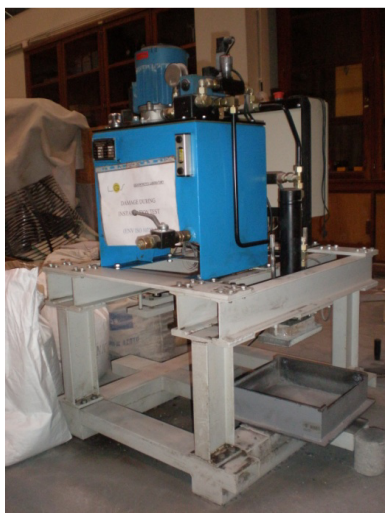
Fig. 3.7: Partes constituintes do equipamento de simulação da DDI: a) Aspeto geral do equipamento de DDI, b) Representação Esquemática da caixa de danificação, adaptado da norma ISO 10722:2007: 1- base rígida, 2- caixa de danificação, 3- sentido de aplicação da carga, 4-placa de carregamento 5- geossintético, 6- corundum c) Caixa de danificação, d) placa de compactação, e) Placa de carregamento, f) agregado sintético (*corundum*)

Na Fig. 3.7 apresenta-se o aspeto geral do equipamento usado na realização do ensaio de DDI que é composto pelas seguintes partes:

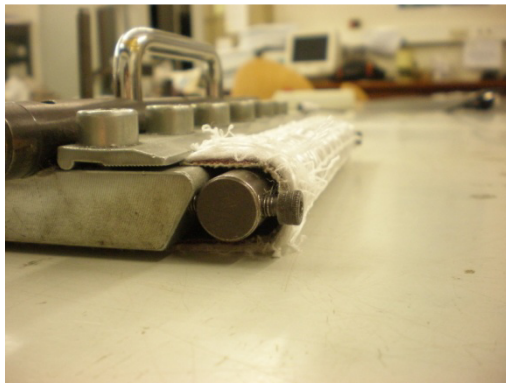
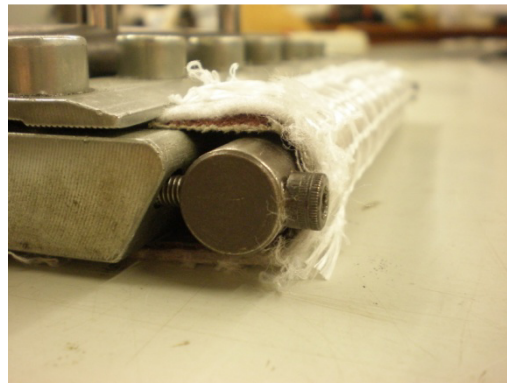
Depois, fixou-se o provete na outra garra, com cuidado para não deixar demasiada folga (Fig. 3.12c), e tendo em atenção que o provete estivesse corretamente alinhado. Uma vez fixo o provete em ambas as garras, apertou-se o esticador, não criando tensões no provete. O esticador é um conjunto de uma barra de metal e dois parafusos e tem o objetivo de esticar o provete para eliminação de folgas (Fig. 3.12d).

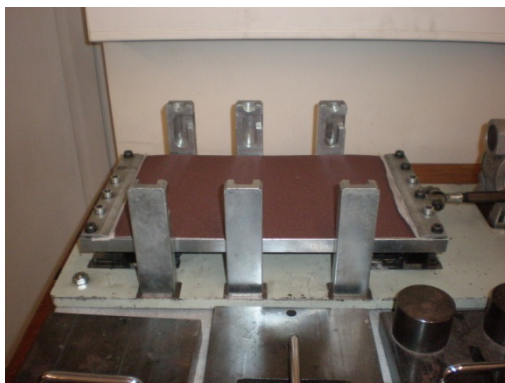
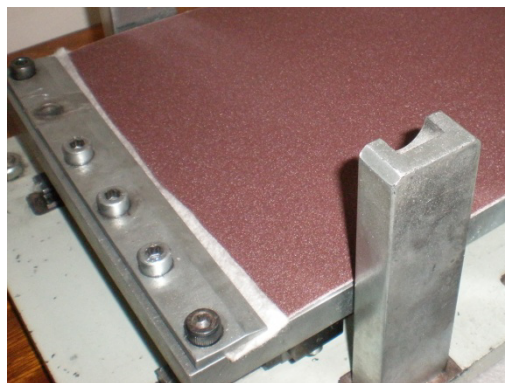
Depois de fixado o provete ao prato superior, fixou-se o abrasivo P100, com dimensões de 220 mm x 385 mm, ao prato inferior, que possui movimento de vaivém (Fig. 3.13a). Esta fixação foi feita através das garras existentes no prato.

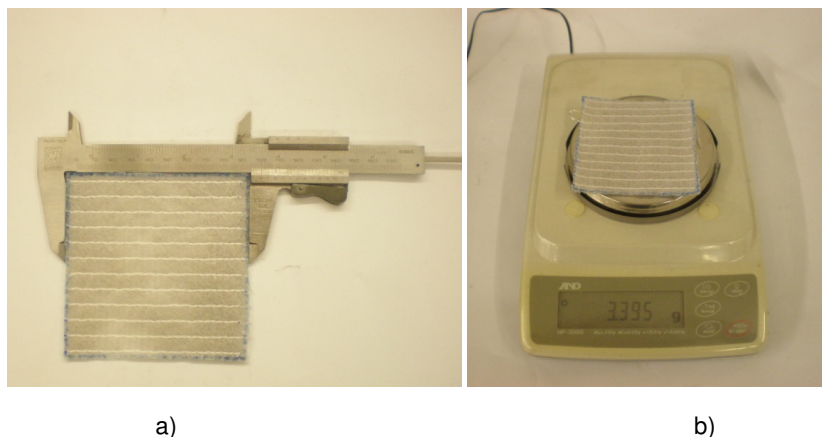
Fig. 4.2: Ensaio de massa por unidade de área. a) medição de um provete com craveira, b) pesagem de um provete com balança analítica

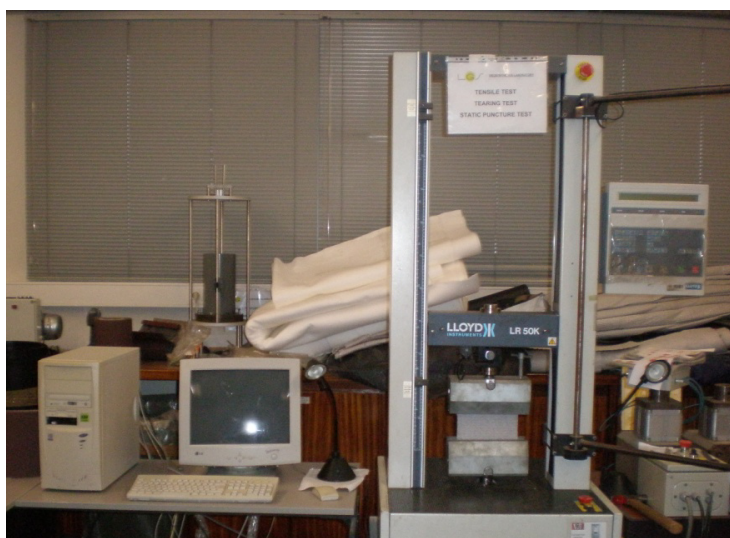
Fig. 4.3: Equipamento usados nos ensaios de tração-extensão

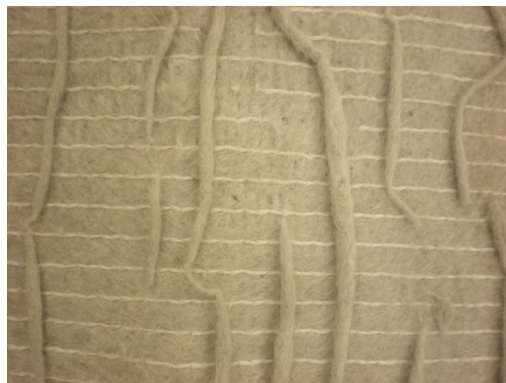
Fig. 5.1: Provete com aglomerados de material

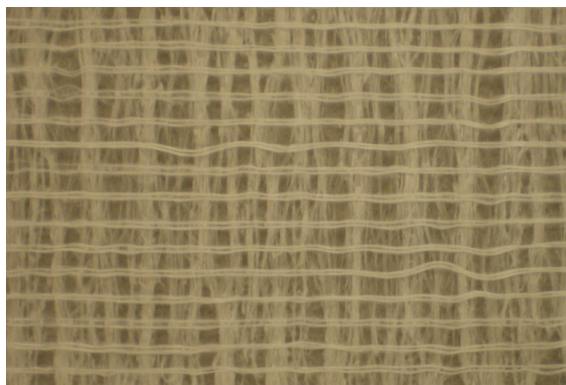
Fig. 5.4: Provete após ensaio de ABR, na DF, lado CF

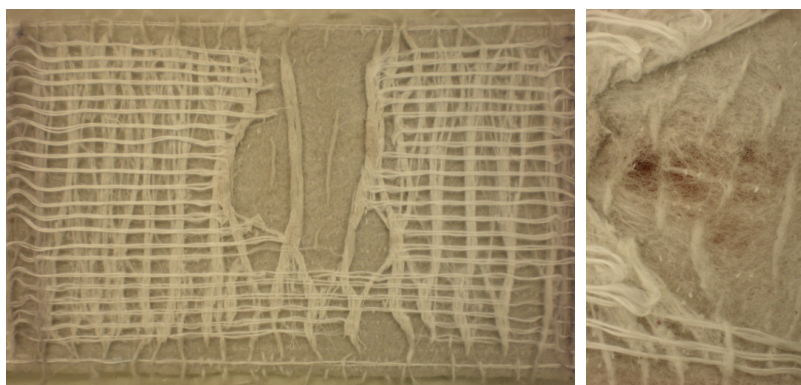
Fig. 5.5: a) Provete após danificação de DDI+ABR, na DF, lado CF, b) buraco no geotêxtil

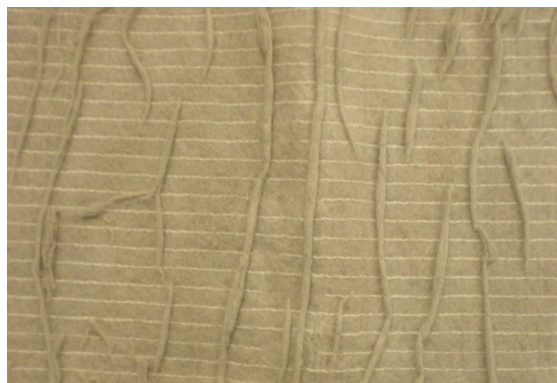
Fig. 5.8: Provete após ensaio de DDI + ABR, na DF, lado SF

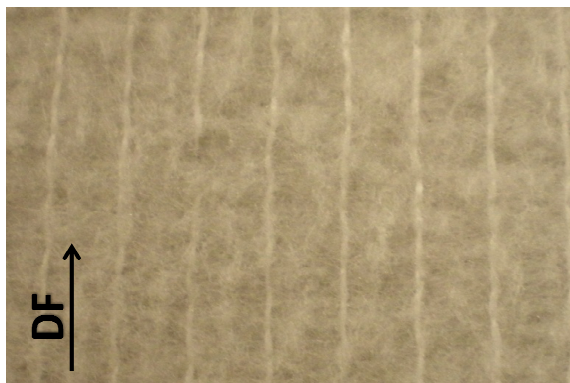
Fig. 5.12: Provete após ensaio de abrasão, na DPF, no lado SF

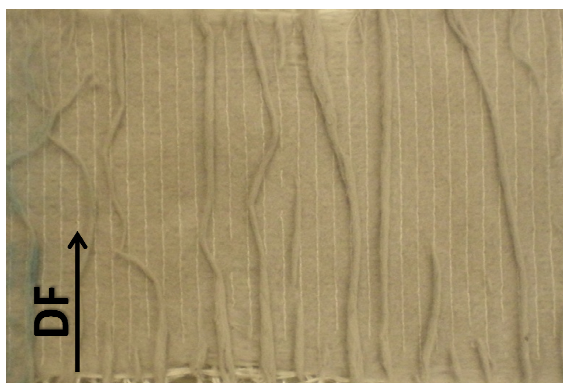
Fig. 5.13: Provete após ensaio de DDI + ABR, na DPF, no lado SF
