**MESTRADO INTEGRADO EM ENGENHARIA DO AMBIENTE**  
**2013/2014**

**Avaliação de Projetos de Intervenção em Sistemas**  
**Fluviais**

Dissertação submetida para obtenção do grau de  
**MESTRE EM ENGENHARIA DO AMBIENTE**

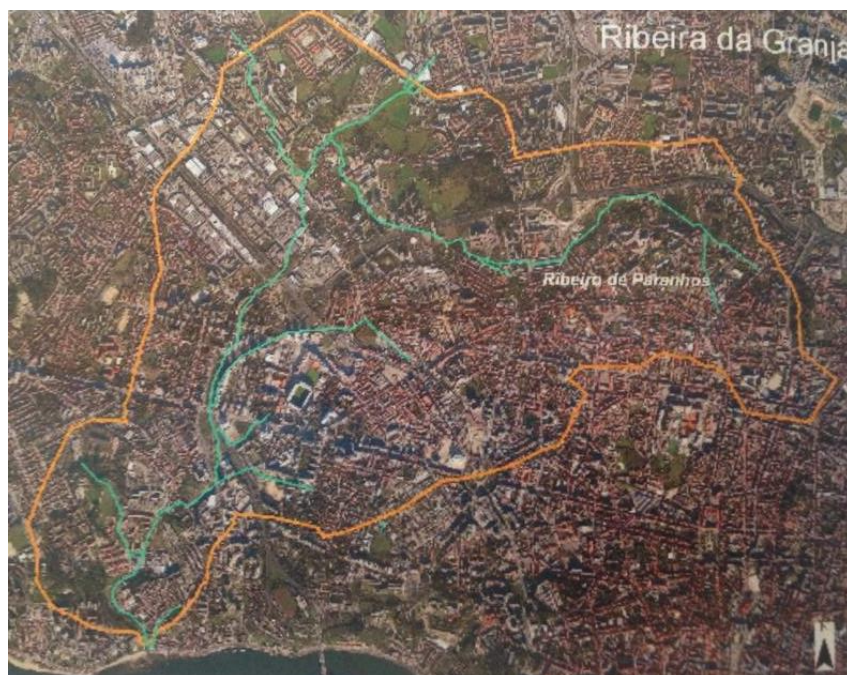
**Figura 5** – Representação (linha amarela) da bacia hidrográfica da ribeira da Granja no concelho do Porto (cedido pela AdP).

A ribeira da Granja é uma das mais importantes da cidade do Porto, drenando quase um terço da área do município. Forma-se pela junção de vários afluentes, dos quais: dois têm origem no concelho de Matosinhos; um terceiro nasce na zona de Santa Luzia, na cidade do Porto, entra em Matosinhos e retorna ao Porto, e; um quarto afluente percorre uma parte da Estrada da Circunvalação, e desagua no estuário do Douro, na freguesia de Lordelo do Ouro, no concelho do Porto. A rede hidrográfica total desta ribeira estende-se ao longo de cerca de 15 quilómetros no concelho do Porto. Na figura 5 encontra-se uma representação da bacia hidrográfica da ribeira da Granja no concelho do Porto.

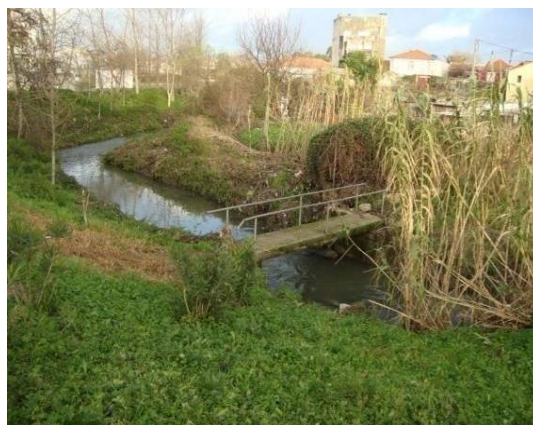
**Figura 7** – Situação pré-intervenção da ribeira da Granja no troço do Viso (cedido pela AdP).

No troço do Viso, a ribeira da Granja encontrava-se a céu aberto. A regularização do seu leito, nomeadamente por linearização do seu traçado, e a construção de habitações e arruamentos que limitam as suas margens fizeram com que a ribeira, neste troço, perdesse o carácter que seria de prever na correspondente galeria ripícola. Na figura 7 é possível identificar a presença de vegetação exótica de carácter invasor, nomeadamente canas (*Arundo donax*), em grandes quantidades nas margens da ribeira, por oposição a vegetação ripícola, existente em reduzida quantidade e diversidade.

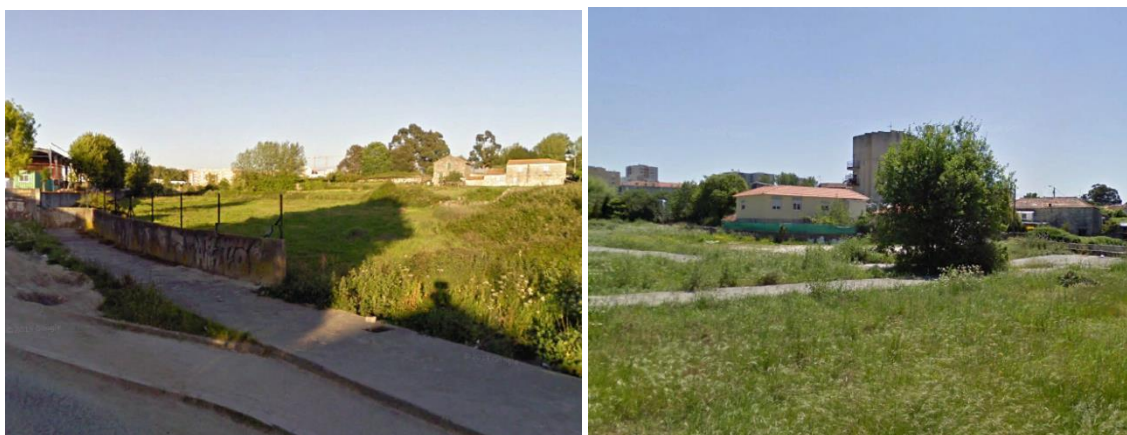
No troço da Quinta do Rio, a ribeira da Granja encontrava-se desviada e entubada, segundo um traçado paralelo ao muro da escola do Viso (figura 8). Esse tipo de intervenção agravou a ocorrência de inundações, nomeadamente devido a uma deficiente conceção da estrutura do entubamento que, devido à reduzida dimensão, ficava facilmente colmatado por resíduos e sedimentos, o que provocava um estrangulamento no escoamento.

**Figura 8** – Ribeira da Granja entubada no troço da Quinta do Rio, pré-intervenção (google earth, 2009).

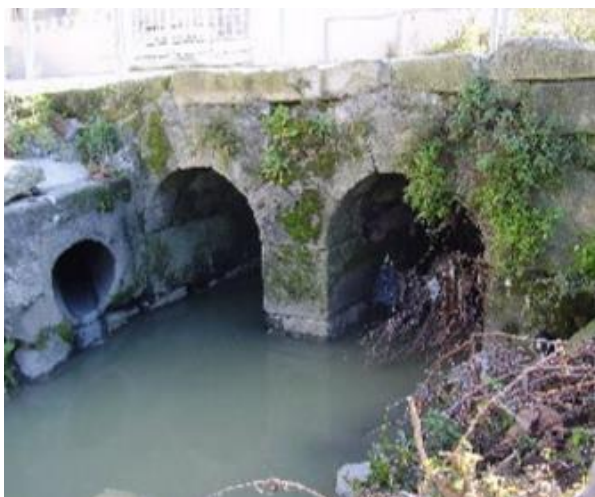
**Figura 9** – Passagem hidráulica da Travessa de Requesende (cedido pela AdP).

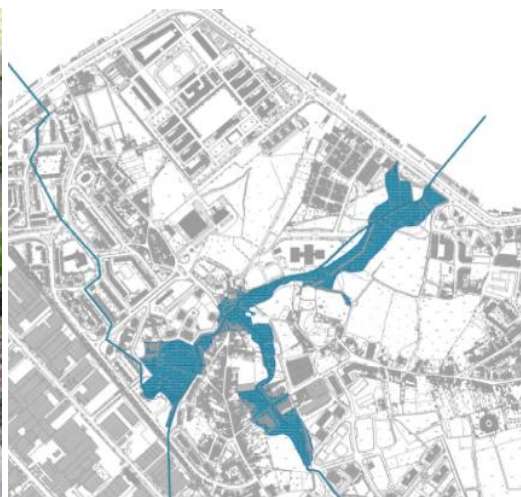
**Figura 10** – Perímetro sujeito a cheias nos troços do Viso e da Quinta do Rio da ribeira da Granja, assinalado a azul, de acordo com o PDM do Porto, 2005 (cedido pela AdP).

A ocorrência de cheias apresentava-se como um fenómeno cada vez mais frequente e intenso. As graves inundações registadas na Rua Direita do Viso, na Travessa de Requesende e na Travessa das Cruzes chegaram a afetar habitações. O perímetro sujeito a cheias nos troços do Viso e da Quinta do Rio da ribeira da Granja encontra-se identificado a azul na figura 10, de acordo com o PDM do Porto.

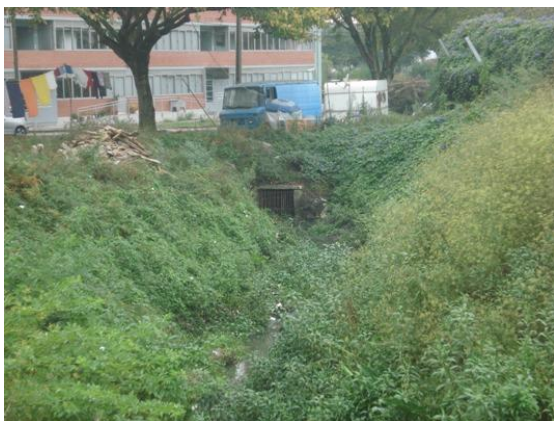
**Figura 12** - Situação pré-intervenção do troço do Outeiro da ribeira da Asprela (cedido pela AdP).

A ribeira da Asprela era um dos casos mais graves de poluição da cidade do Porto. O troço intervencionado da ribeira encontrava-se a céu aberto, mas apresentava fraca qualidade estética e ecológica, com as margens da linha de água despidas de vegetação típica de galeria ripícola e sem condições para abrigar os seres vivos essenciais ao bom funcionamento deste ecossistema. Devido à ausência de vegetação, as suas margens não se encontravam estáveis e apresentavam uma elevada susceptibilidade à erosão e degradação aquando dos períodos de chuvas intensas. A proximidade ao bairro do Outeiro foi vista como uma oportunidade para criar um espaço agradável de estadia e contacto com a natureza para todas as faixas etárias da população, por oposição ao espaço desprezado onde se acumulavam resíduos.

A intervenção foi simples e prática, de modo a acelerar a obtenção de conclusões. Nas figuras 12 e 13 encontram-se, respetivamente, as situações pré e pós-intervenção deste troço da ribeira da Asprela.

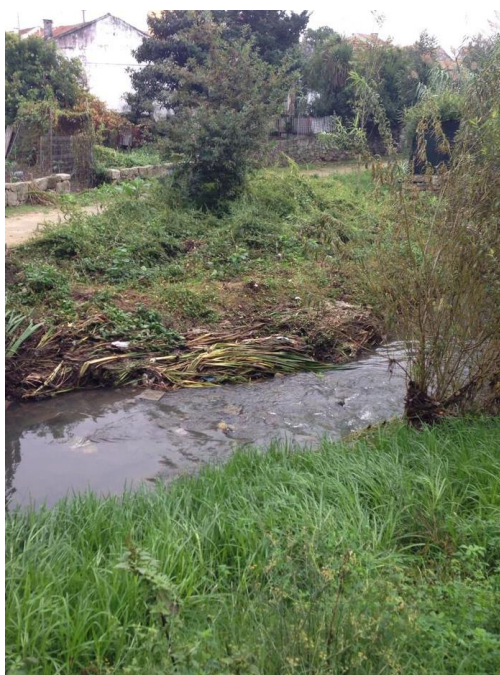
Na zona da bacia de retenção criada neste troço da ribeira, a vegetação adicionada às margens encontra-se, em primeira análise, a cumprir o objetivo de aumento da rugosidade e consequente desaceleração do escoamento da ribeira (figura 17). No decorrer da visita efetuada a este troço no mês de fevereiro de 2014, detetou-se que a margem esquerda da ribeira, nesta zona, se encontrava sujeita a erosão (figura 18) por ação do caudal escoado. Esta ocorrência constitui uma etapa do ciclo de deposição/erosão gerado em zonas de bacias de retenção.

**Figura 17** – Bacia de retenção no troço do Viso da ribeira da Granja (15/10/13).

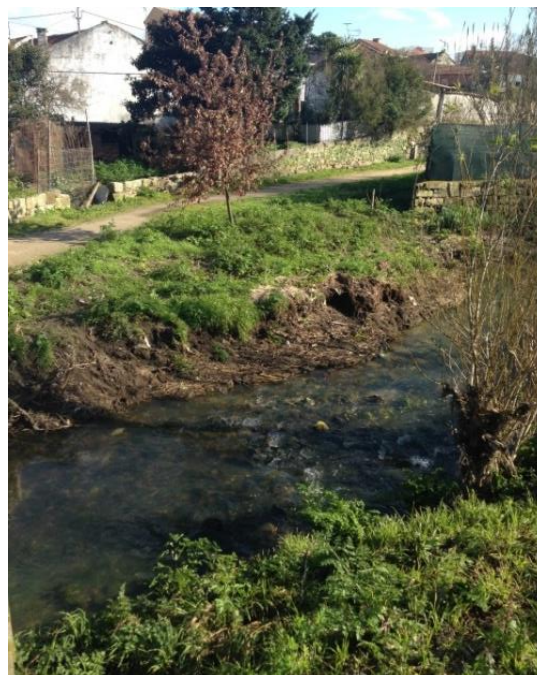
**Figura 18** – Erosão da margem esquerda na zona da bacia de retenção no troço do Viso da ribeira da Granja (23/02/14).

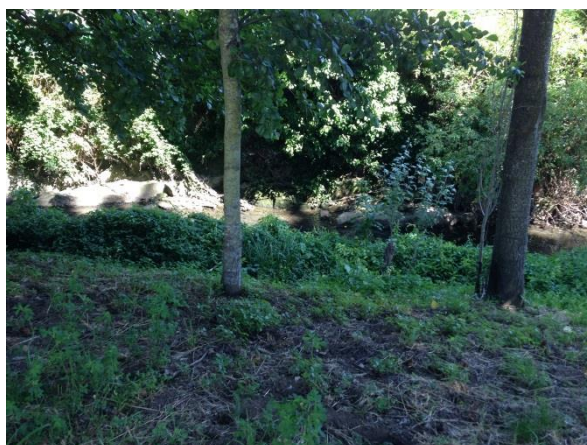
**Figura 19** - Estado da vegetação, em junho de 2014, na margem direita do troço do Viso (13/06/14).

Durante a visita realizada em junho do presente ano ao troço do Viso, tornou-se notório o desenvolvimento da vegetação, especialmente na zona da margem mais próxima do curso de água e na margem direita da ribeira (figura 19).

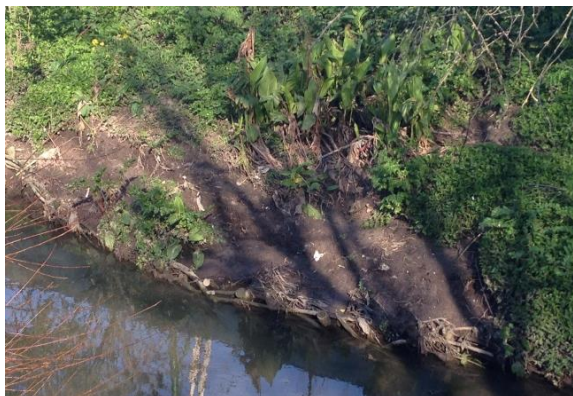
**Figura 20** – Faxinas deslocadas da posição vertical em que foram colocadas, na margem esquerda do troço do Viso (23/02/14).

No decorrer da visita realizada ao troço do Viso em fevereiro de 2014 verificou-se que, na zona intervencionada mais a jusante, as faxinas aplicadas para estabilização da margem esquerda se encontravam deslocadas da posição vertical em que foram colocadas (figura 20). Aquando da visita realizada em junho do mesmo ano verificou-se que, na mesma zona, as faxinas tinham

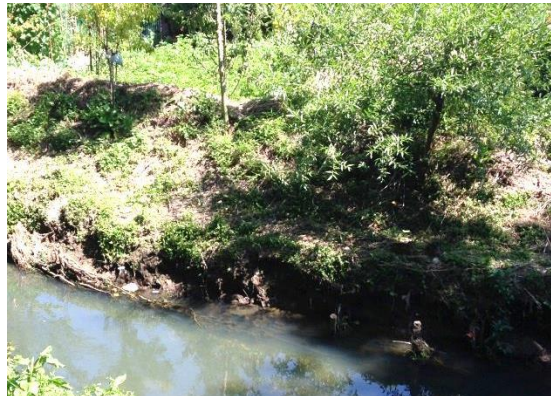
**Figura 21** – Faxinas removidas e margem sujeita a erosão no troço do Viso (23/02/14).

sido removidas quase na totalidade e a margem tinha sido sujeita a erosão, com arrastamento de parte considerável do solo que a constitui (figura 21). Esta ocorrência pode estar relacionada com o facto de a vegetação incorporada nas faxinas ter sido removida pelo caudal da ribeira na época de chuvas que se seguiu à conclusão da intervenção.

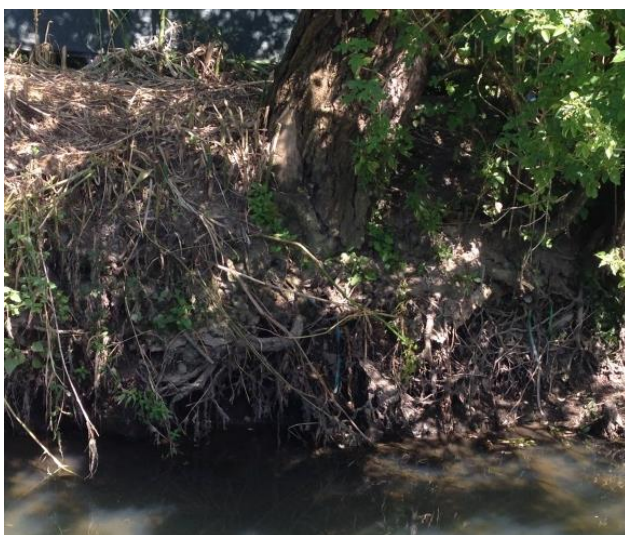
**Figura 22** – Raízes de uma árvore visíveis, na sequência de erosão da margem esquerda no troço do Viso (13/06/14).

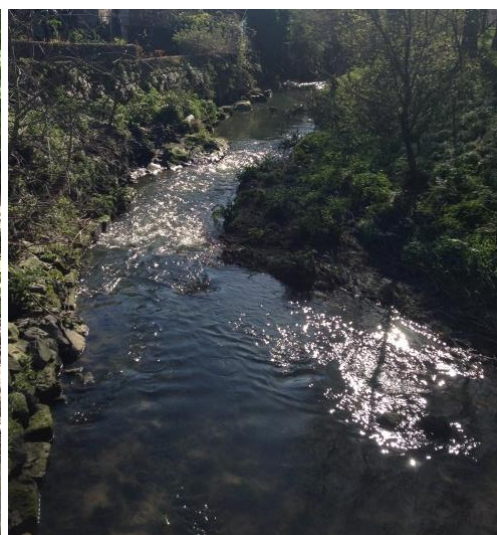
Ao longo deste troço é visível a diversificação de velocidades na linha de água (figura 23), proporcionada pelas secções transversais não uniformes, pelos meandros criados e pelas técnicas de estabilização de margens, permeáveis e com incorporação de vegetação.

**Figura 23** – Evidências da diversificação de velocidades na linha de água no troço do Viso da ribeira da Granja (23/02/14).

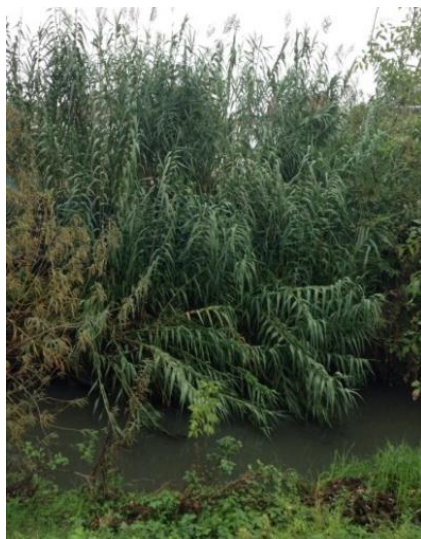
**Figura 24** – Margem esquerda da ribeira da Granja no troço do Viso invadida por canas (*Arundo donax*) (15/10/13).

Durante a visita realizada em outubro de 2013, verificou-se que a margem esquerda, do domínio privado, apresentava elevadas quantidades de canas (*Arundo donax*) (figura 24) e de espécies em mau estado de conservação.

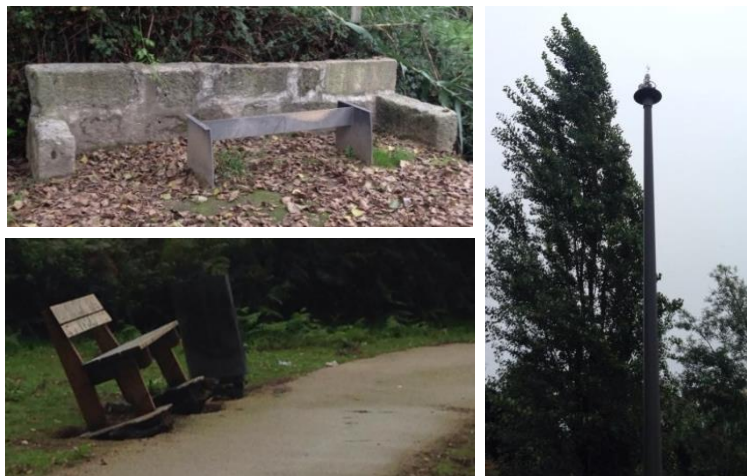
Durante a mesma visita foram já identificadas, também, diversas evidências de vandalismo. O mobiliário urbano instalado aquando da intervenção neste troço, nomeadamente bancos e postes de iluminação, foi alvo de vandalismo, como comprova a figura 25.

**Figura 25** – Resultados de atos de vandalismo em bancos e postes de iluminação no troço do Viso da Ribeira da Granja (15/10/13).

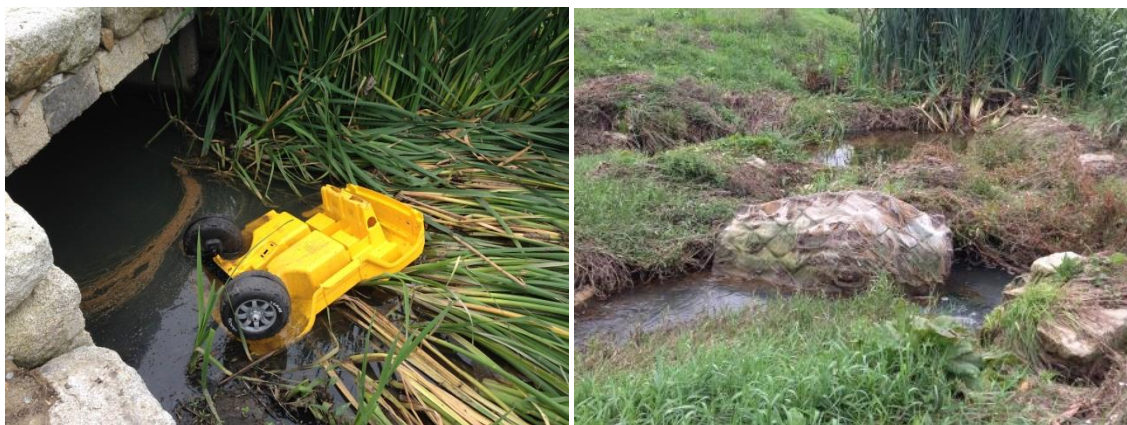
Durante a primeira visita a este troço observou-se a presença de entulhos de dimensões consideráveis (figura 26) no leito da ribeira, que põem em causa o normal escoamento do caudal, ao causarem estrangulamentos no leito. No mês de fevereiro estas ocorrências encontravam-se regularizadas e não foram identificadas novas situações deste tipo.

**Figura 26** – Presença de entulhos no leito da ribeira da Granja no troço da Quinta do Rio (15/10/13).

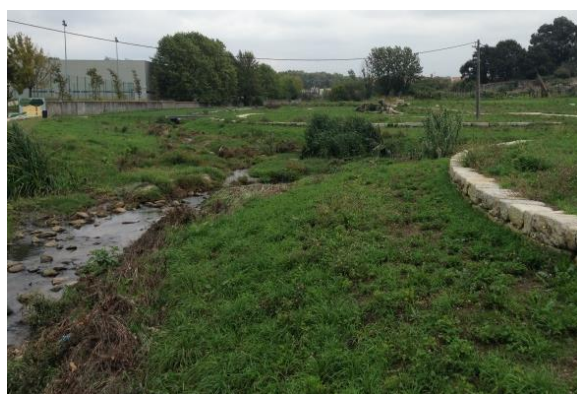
**Figura 27** – Estado da vegetação, em outubro de 2013, na zona da bacia de retenção criada no troço da Quinta do Rio (15/10/13).

No troço da Quinta do Rio, o desenvolvimento da vegetação foi elevado desde outubro de 2013 a junho de 2014, especialmente na zona da bacia de retenção, como se conclui por comparação das figuras 27 e 28.

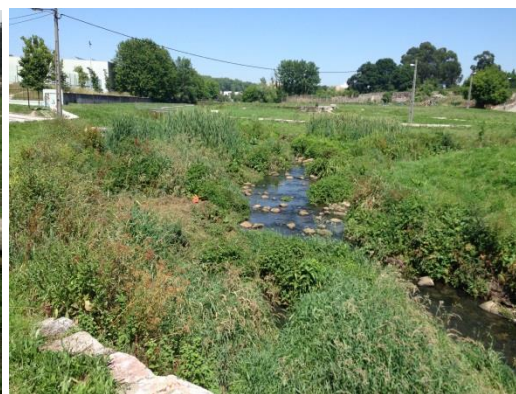
**Figura 28** – Estado da vegetação, em junho de 2014, na zona da bacia de retenção criada no troço da Quinta do Rio (13/06/14).

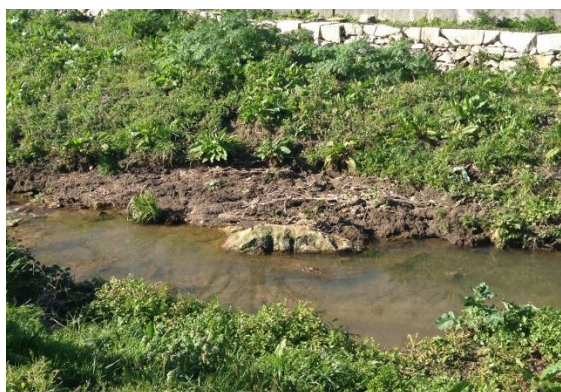
**Figura 29** – Margens sujeitas a erosão no troço da Quinta do Rio da ribeira da Granja (23/02/14).

Numa zona onde não foram aplicadas técnicas de estabilização de margens, estas foram alvo de erosão, o que provocou o arrastamento de parte do solo para o leito e consequente alteração da secção transversal (figura 29).

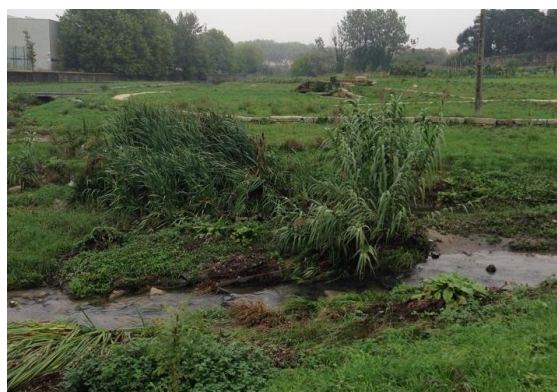
**Figura 30** – Invasão por canas (*Arundo donax*) no troço da Quinta do Rio da ribeira da Granja (15/10/13).

Neste troço identificaram-se espécies de vegetação exóticas de carácter invasor, nomeadamente canas (*Arundo donax*), ainda que em muito menores quantidades comparativamente com o troço do Viso (figura 30).

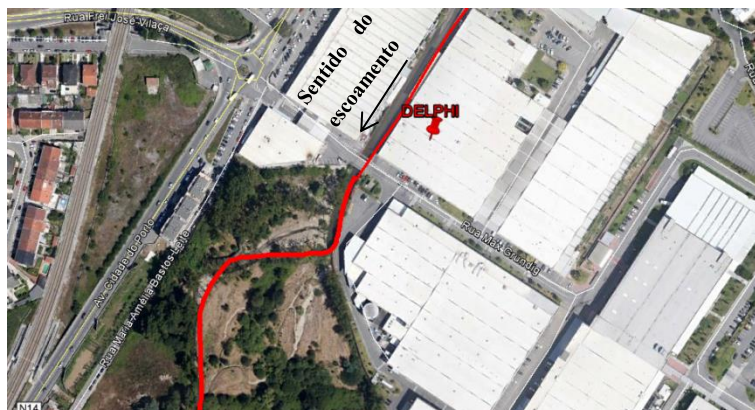
A jusante desta zona verifica-se uma grande degradação do estado das margens do rio (figura 34), dado o aumento da velocidade de escoamento neste troço.

**Figura 34** - Localização da DELPHI e degradação das margens do rio a jusante (google earth, 2012).

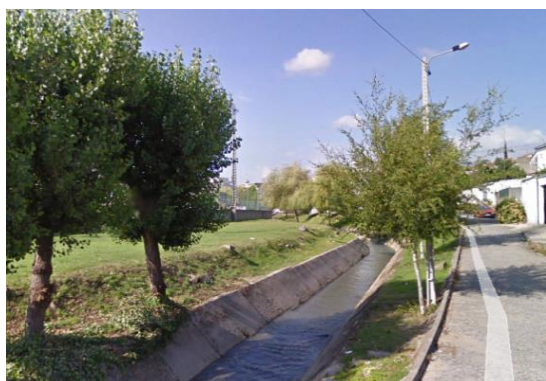
**Figura 35** – Troço do rio Este pré-reabilitação (google earth, 2009).

Principalmente entre as décadas de 70 e 90, quando a pressão urbanística na cidade de Braga aumentou exponencialmente, o traçado do rio Este foi desviado, o leito foi consequentemente reduzido e, em alguns troços, até canalizado entre paredes de betão (figura 35), o que provocou alteração das condições de escoamento, com consequente aumento de eventos de cheias, especialmente na zona mais a jusante da intervenção analisada neste estudo.

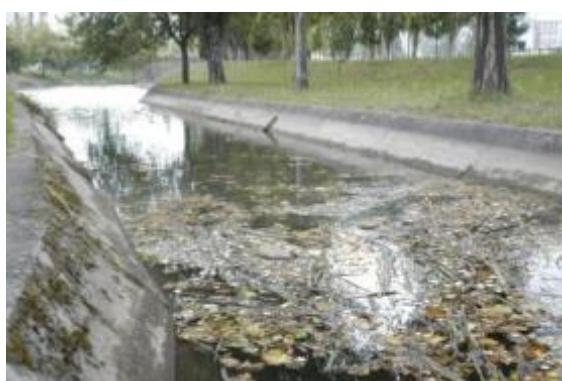
**Figura 36** – Poluição no rio Este pré-intervenção (cedido pela CmB).

Um estudo académico realizado pela Universidade do Minho, com recolha de amostras de água do rio entre outubro de 1999 e março de 2000, denunciou a existência de metais pesados em concentrações que ultrapassavam os valores limite legislados. A poluição por águas residuais domésticas (figura 36), indevidamente ligadas à drenagem de águas pluviais, e a deposição de resíduos sólidos urbanos no rio eram também situações frequentes, originando, principalmente

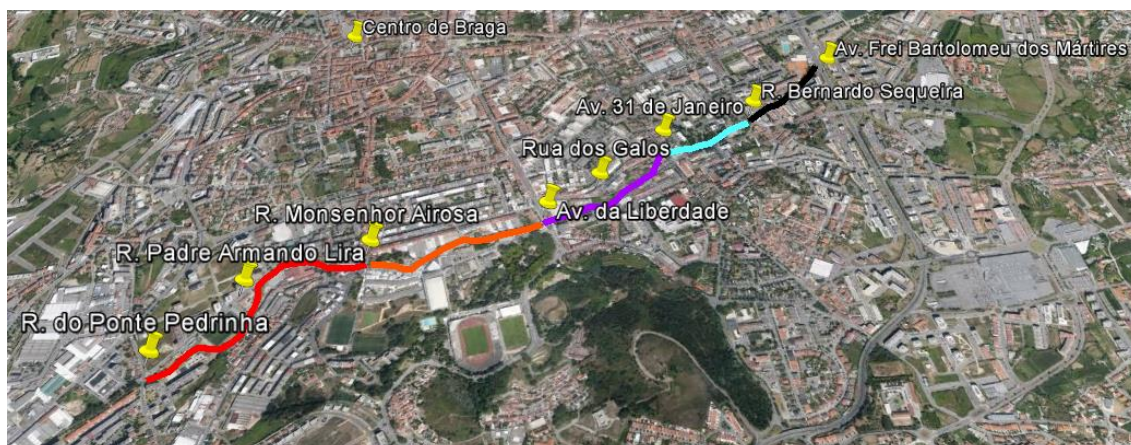
**Figura 37** – Representação dos sub-troços considerados na intervenção e dos principais arruamentos que os limitam (google earth, 2012).

O troço intervencionado foi dividido em cinco sub-troços e a intervenção foi conduzida de montante para jusante. Os sub-troços considerados foram, de montante para jusante, da Avenida Frei Bartolomeu dos Mártires até à Rua Bernardo Sequeira (sub-troço 1, a preto na figura 37), da Rua Bernardo Sequeira até à Avenida 31 de Janeiro (sub-troço 2, a azul na figura 37), da Avenida 31 de Janeiro até à Avenida da Liberdade (sub-troço 3, a lilás na figura 37), da Avenida da Liberdade até à Rua Monsenhor Airosa (sub-troço 4, a laranja na figura 37) e da Rua Monsenhor Airosa até à Ponte Pedrinha (sub-troço 5, a vermelho na figura 37).

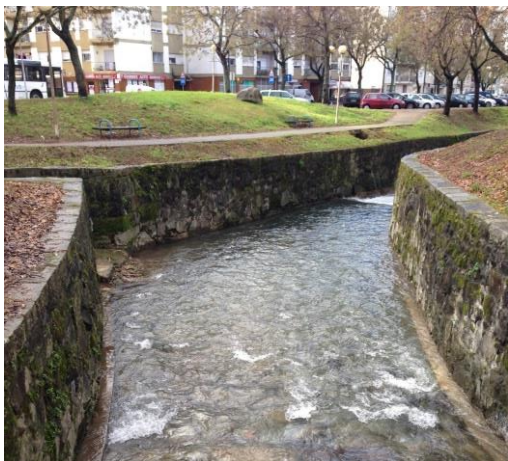
**Figura 38** – Zona do Parque da Ponte, que não sofreu intervenção para melhoria das condições hidráulicas (13/01/14).

Consistiu no reperfilamento do rio, nomeadamente através de meandrização, na modelação de secções transversais e na criação de bacias de retenção, nas zonas em que as construções limítrofes permitiram e onde se determinou prioritário. Por exemplo, na zona do Parque da Ponte (figura 38), no sub-troço 3, a largura e profundidade do leito foram consideradas satisfatórias, na medida em que concedem ao rio boa capacidade de vazão, nomeadamente em períodos de maior caudal.

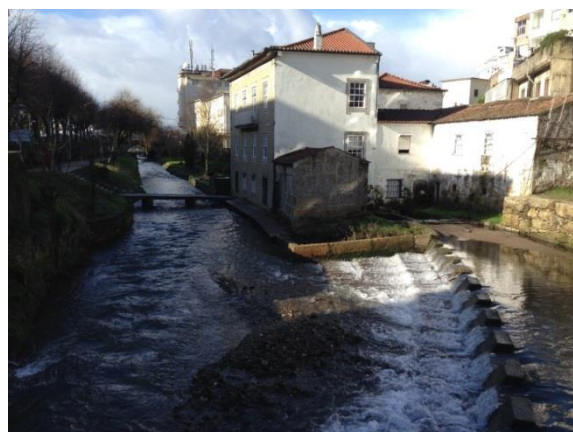
Procedeu-se ainda à limpeza e desobstrução das levadas localizadas na Zona dos Galos, no sub-troço 3 (figura 40).

**Figura 40** – Levadas da Zona dos Galos, no sub-troço 3, sujeitas a limpeza e desobstrução (13/01/14).

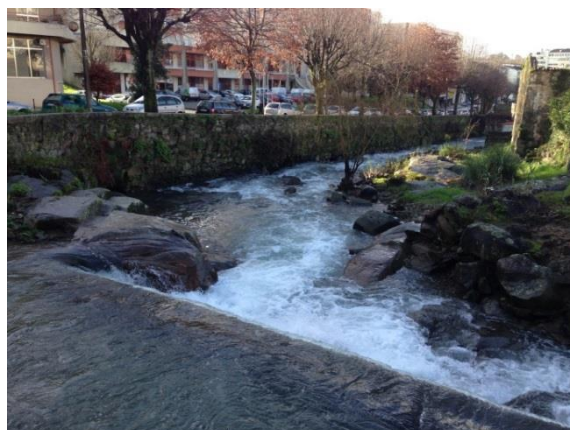
No sub-troço 2 e em grande parte do sub-troço 3 não se procedeu à substituição do revestimento em betão das margens. As zonas que não foram alvo deste tipo de intervenção no sub-troço 3 correspondem à zona do Parque da Ponte, a uma zona em que o leito do rio é constituído por maciço rochoso (figura 41) que se quis proteger (situação rigorosamente estudada por geólogos) e à Zona dos Galos.

**Figura 41** – Leito do rio constituído por maciço rochoso, a proteger, no sub-troço 3 (13/01/14).

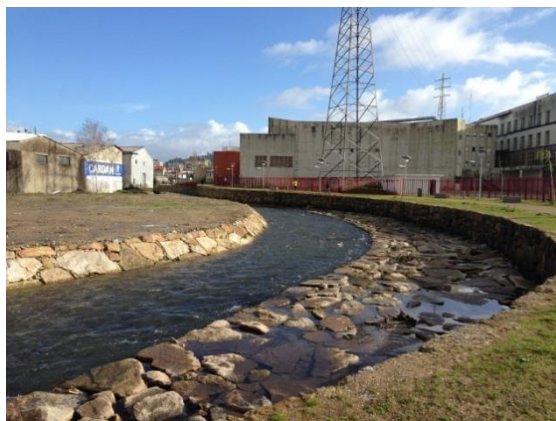
Foram criados diversos açudes em blocos de granito de grandes dimensões (um no sub-troço 1, um no sub-troço 2, quatro no sub-troço 4 e dois no sub-troço 5). O leito menor foi definido, na secção onde tal é possível (entre a Rua Bernardo Sequeira e a Rua Monsenhor Airosa), pela introdução de pequenas banquetas, delimitadas por paliçada de madeira tratada e com enchimento em cascalho e terra, onde se introduziu vegetação característica dos meios aquáticos (*Typha latifolia* e *Juncus effusus*). Em situações de menor caudal, a menor secção confina o rio,

permitindo um plano de água mais expressivo. Na figura 42 é possível visualizar o leito menor definido no sub-troço 4.

**Figura 42** – Leito menor definido no sub-troço 4 (13/01/14).

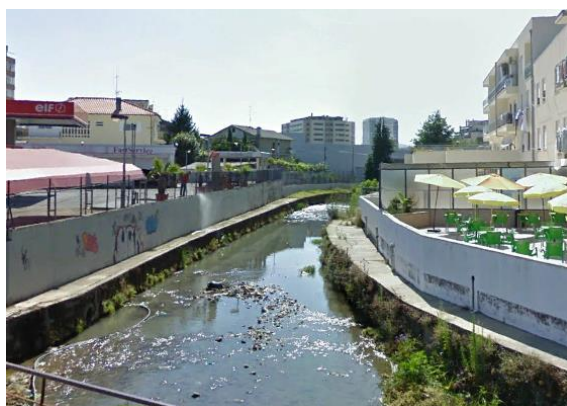
**Figura 43** – Situação pré-intervenção na zona mais a jusante do sub-troço 3 (google earth, 2009).

Consistiu na implementação de uma via pedonal e ciclável, que acompanha a totalidade do curso reabilitado do rio, tirando partido da topografia relativamente plana da área de intervenção. Esta via substituiu passeios que se encontravam em mau estado de conservação e possibilita o acesso a sub-troços nos quais anteriormente não existia qualquer percurso implementado, como se pode concluir pela comparação das figuras 43 e 44, referentes à situação pré-intervenção e pós-intervenção no sub-troço 4, respetivamente, e das figuras 45 e 46, referentes à situação pré-intervenção e pós-intervenção no sub-troço 3, respetivamente.

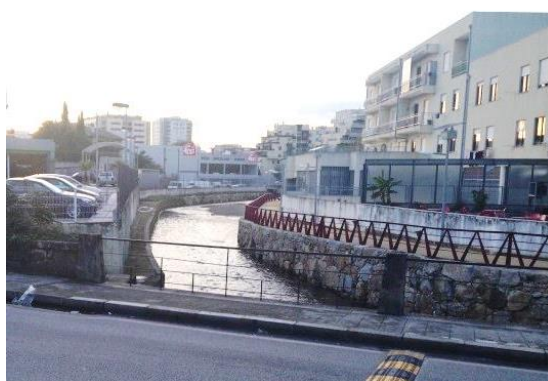
**Figura 44** – Situação pós-intervenção na zona mais a jusante do sub-troço 3 (29/10/13).

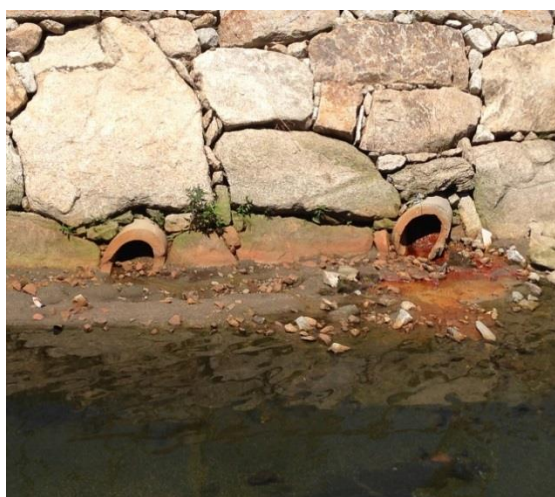
**Figura 48** – Escorrência para o rio numa ligação direta de águas pluviais na zona mais a montante do sub-troço 5 (13/06/14).

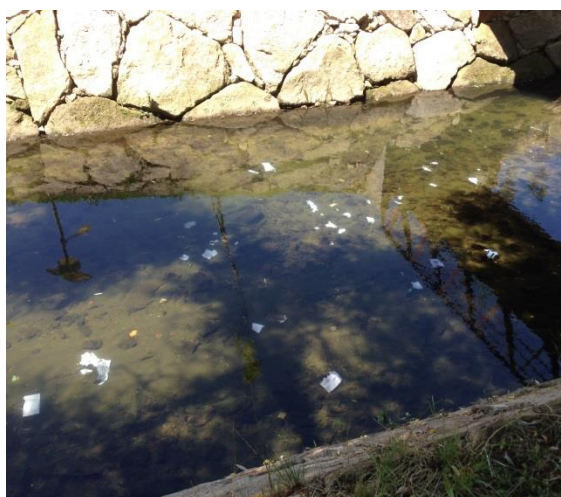
**Figura 49** – Papéis depositados no fundo do leito do rio no sub-troço 5 (13/06/14).

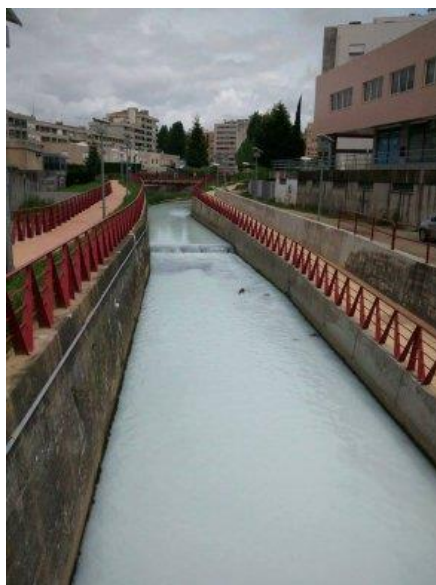
**Figura 50** – Caudal do rio Este com coloração branca na sequência de uma descarga de tinta (Coentrão, 2014).

Através do levantamento de tampas de águas pluviais determinou-se que a tinta provinha de uma loja da marca AKI localizada na freguesia de Lamações do distrito de Braga. Os responsáveis pela loja em questão explicaram que se tinha partido uma paleta com latas de tinta branca e que os funcionários, por ignorância, limparam o chão, encaminhando a tinta para as condutas das águas pluviais. O vereador do Ambiente da Câmara Municipal de Braga, o Engenheiro Altino Bessa, prevê danos na flora e fauna do rio, como consequência desta descarga, agravados pela possível deposição de tinta ao longo do leito do rio, que se torna mais provável pelo facto de o rio apresentar caudal reduzido nesta altura do ano. Os responsáveis pela loja alegam que a tinta em questão é tinta de água que, apesar de não ser o tipo de tinta mais poluente, é um produto que contém químicos agressivos e com resíduos. Os serviços da AGERE tentaram minimizar o impacto da tinta aspirando e limpando as condutas. O vereador do Ambiente pretende que este acontecimento seja punido como crime ambiental (JN, 2014; Coentrão, 2014).

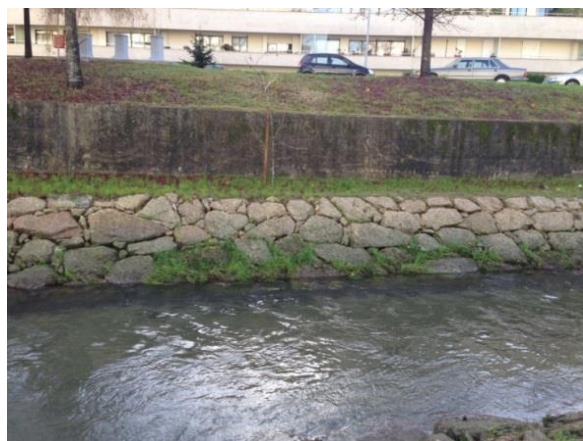
É já notório o desenvolvimento de alguma vegetação no tapete de enrocamento aplicado nas margens, ao longo dos sub-troços intervencionados (figura 51).

**Figura 51** – Desenvolvimento de vegetação no tapete de enrocamento (13/01/2014).

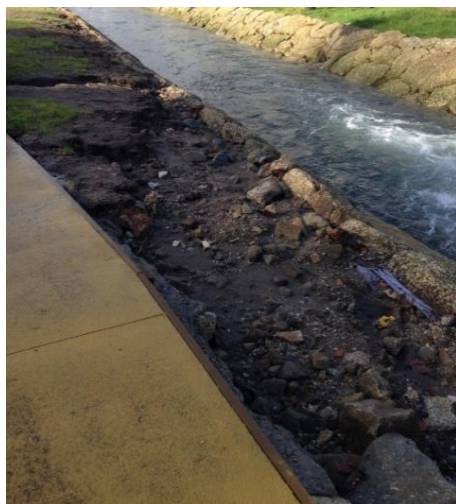
**Figura 52** – Situação de erosão na margem esquerda do sub-troço 4 (13/01/14).

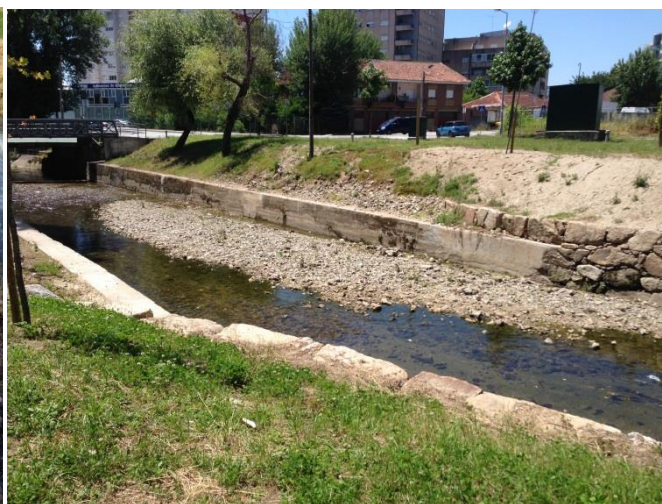
**Figura 53** – Acumulação de sedimentos na zona mais a jusante do sub-troço 5 (13/06/14).

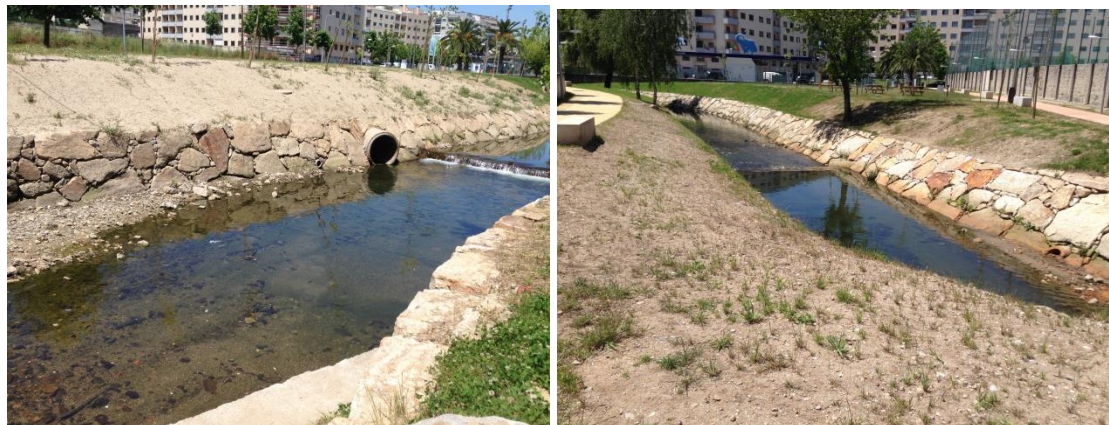
**Figura 54** – Zonas do sub-troço 5 onde a sementeira não desenvolveu (13/06/14).

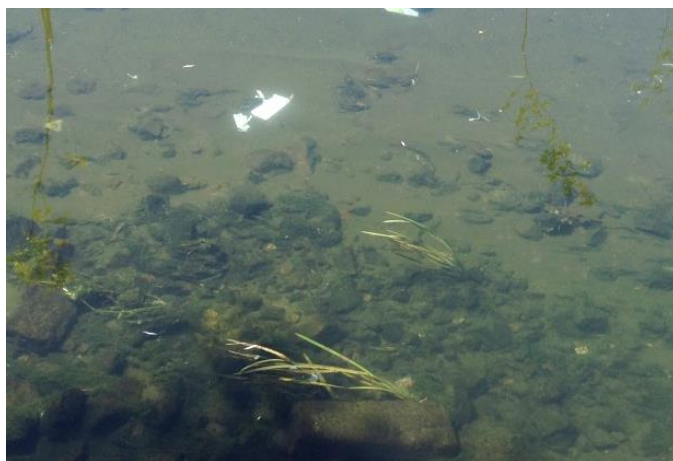
No decorrer da visita realizada em junho do presente ano identificou-se, no sub-troço 5, alguma vegetação no fundo do leito, ainda que em reduzida quantidade (figura 55).

**Figura 55** – Presença de vegetação no fundo do leito no sub-troço 5 (13/06/14).

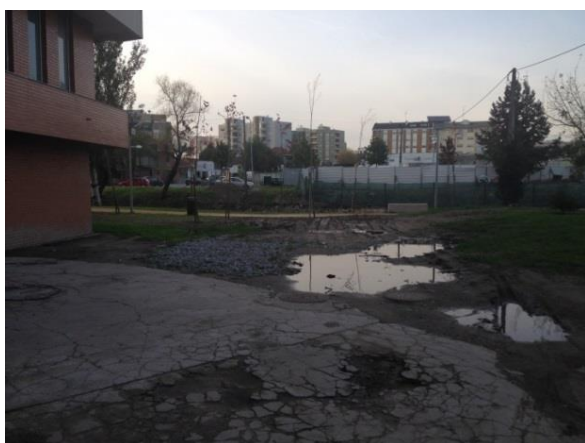
**Figura 58** – Acesso à malha urbana em mau estado de conservação no sub-troço 5 (29/10/13).

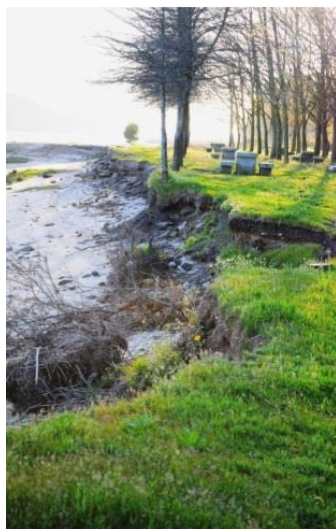
Durante cerca de três décadas e até 1990 realizaram-se intensas dragagens para extração de inertes no rio Lima, sobretudo no troço entre as pontes de Lanheses e de Eiffel, junto à margem direita do rio. A partir de 1990, as dragagens deixaram de ter cobertura legal, muito embora se tivessem prolongado no tempo extrações ilegais. As extrações de inertes contribuíram para uma alteração da hidrodinâmica fluvial, nomeadamente nos troços de Cardielos e Portuzelo, que resultou no aprofundamento do talvegue e sua deslocalização para próximo da margem direita, o que provoca um fluxo de correntes principais e secundárias nesta margem. Esta situação originou uma situação de profunda erosão das margens do rio, especialmente da margem direita, agravada pelo sistema hidroelétrico de Lindoso-Touvedo, a montante dos troços de Cardielos e Portuzelo, com elevada eficiência de retenção, não permitindo a reposição sedimentológica (estima-se em 50 % a redução no fornecimento de sedimentos a estes troços). As figuras 66 e 67 retratam a situação pré-intervenção de instabilidade da margem direita do rio Lima nos troços de Cardielos e Portuzelo, respetivamente.

**Figura 66** – Situação pré-intervenção de instabilidade da margem direita do rio Lima no troço de Cardielos (cedido pela CmV).

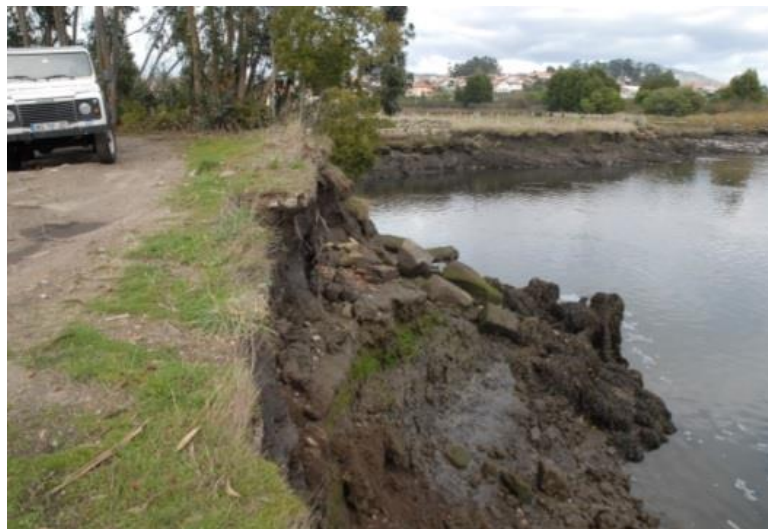
**Figura 67** – Situação pré-intervenção (março de 2011) de instabilidade da margem direita do rio Lima no troço de Portuzelo (cedido pela CmV).

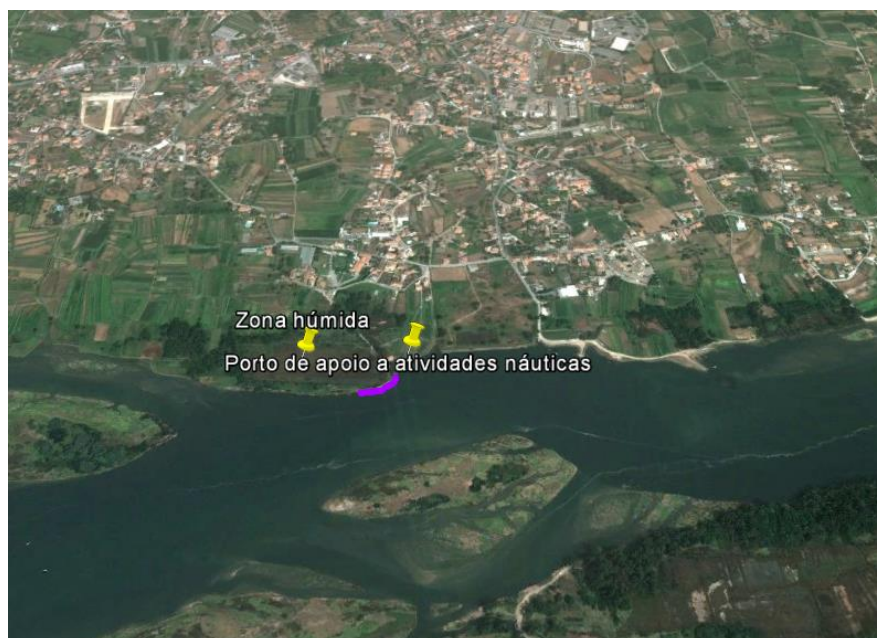
A intervenção incidiu sobre uma extensão aproximada de 100 metros (identificada na figura 72 pela linha roxa), que se determinou como especialmente crítica.

**Figura 72** – Fotografia aérea da zona de intervenção no troço de Portuzelo do rio Lima e da sua envolvente (google earth, 2003).

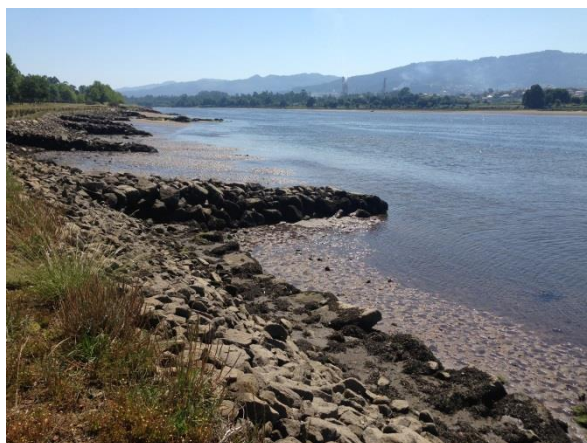
**Figura 74** – Deposição de sedimentos nas zonas localizadas entre os esporões e defletores instalados no setor de Cardielos (13/06/14).

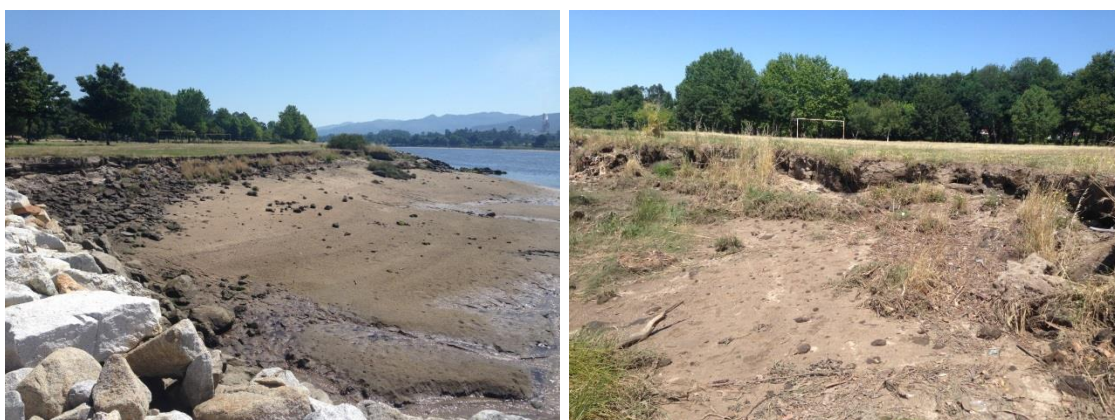
**Figura 75** – Erosão da margem direita do rio Lima, pondo em risco a zona de lazer, no troço de Cardielos onde apenas foram instalados esporões (13/06/14).

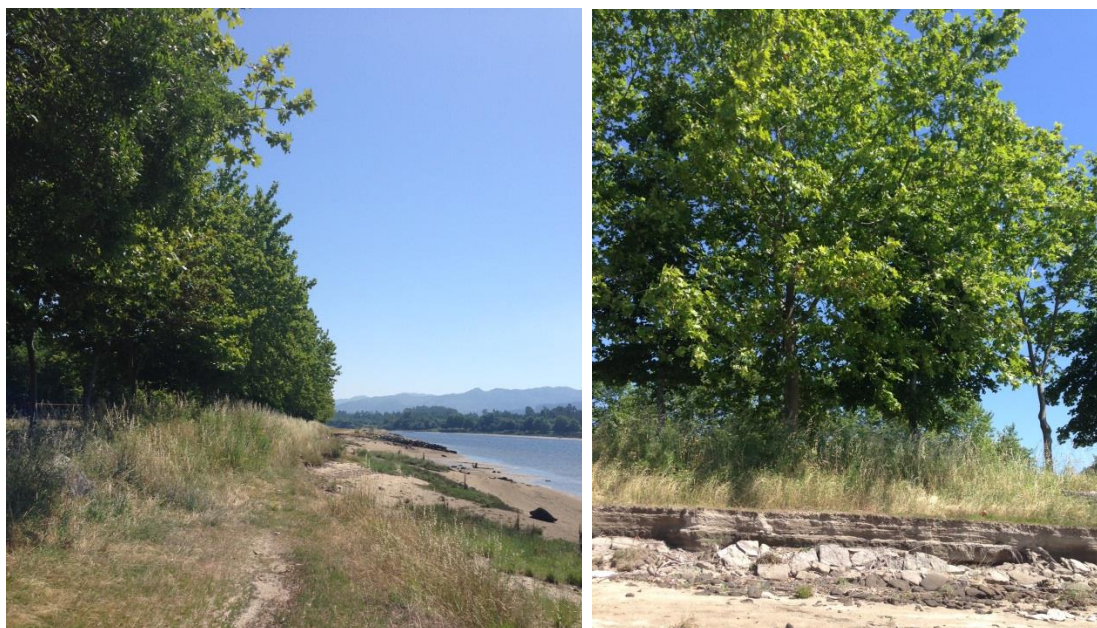
**Figura 76** – Erosão da margem direita do rio Lima, pondo em risco uma linha de árvores de grande porte, no troço de Cardielos onde apenas foram instalados esporões (13/06/14).

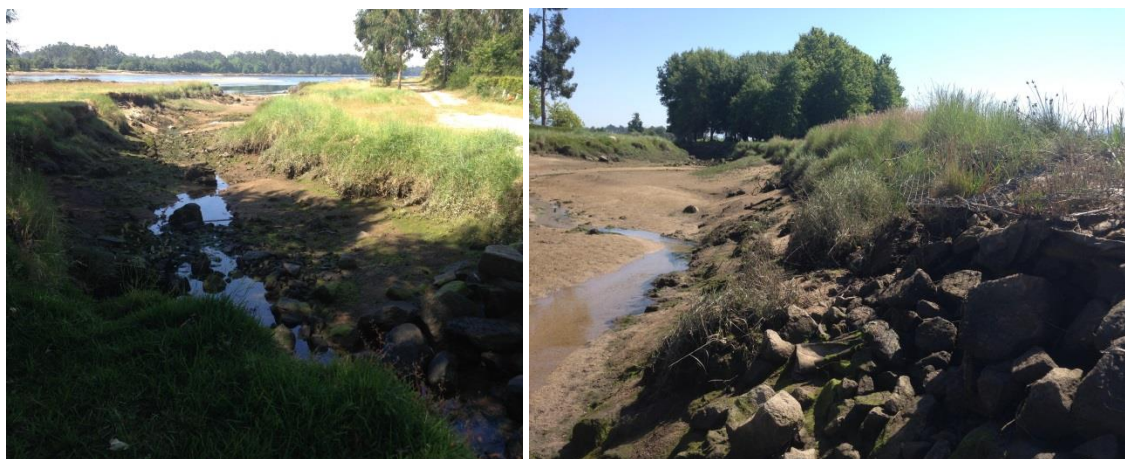
**Figura 77** – Erosão da margem esquerda do afluente do rio Lima, na extremidade mais a jusante do troço intervencionado de Cardielos (13/06/14).

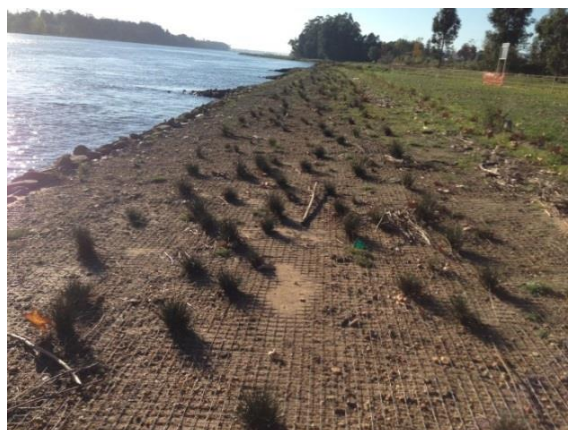
**Figura 79** – Rede de malha metálica de proteção da camada de terra vegetal visível no troço de Cardielos (14/11/13).

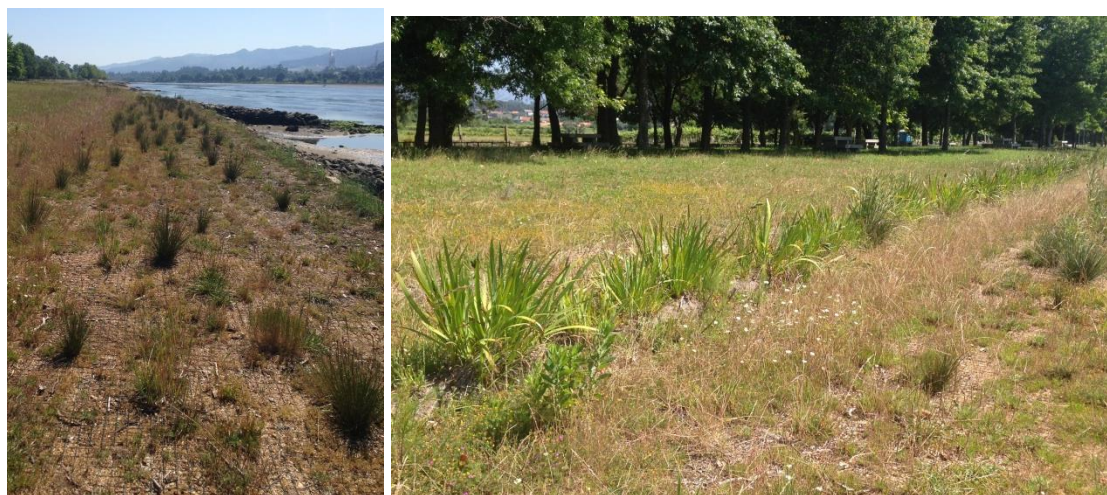
No decorrer da visita realizada em junho do presente ano foi possível concluir, por comparação com o observado nas visitas realizadas anteriormente, que a maior parte da vegetação adicionada apresentou um desenvolvimento considerável (figura 80).

**Figura 80** – Estado da vegetação aplicada no troço de Cardielos, em junho de 2014 (13/06/14).

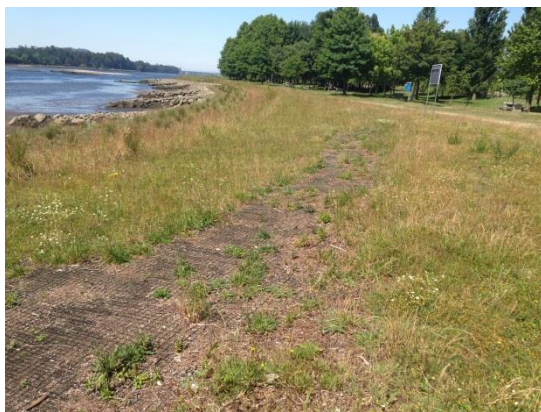
Distinguem-se, no entanto, algumas áreas onde a hidrossementeira não desenvolveu (figura 81). Também o facto de a altura das estacas de salgueiro ter sido reduzida relativamente à altura projetada resultou num fraco desenvolvimento de grande parte dos exemplares, uma vez que, por falta de perceção pelos visitantes do local, foram alvo do pisoteio. Entre a vegetação aplicada distinguiu-se o desenvolvimento de espécies exóticas de carácter invasor, nomeadamente erva-das-pampas (*Cortaderia selloana*) (figura 82).

**Figura 81** – Área onde a hidrossementeira não desenvolveu no troço de Cardielos (13/06/14).

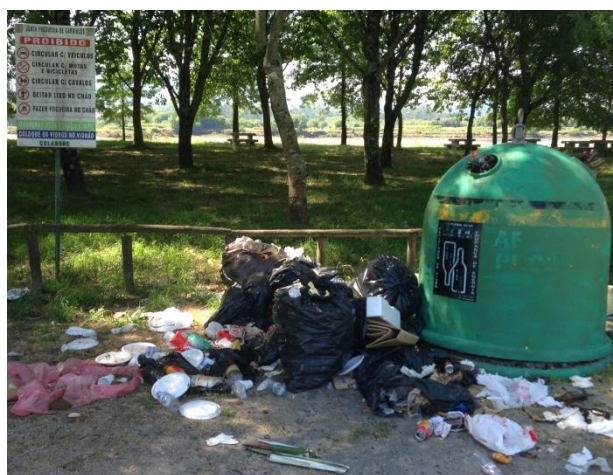
**Figura 83** – Deposição de resíduos em local desapropriado no troço de Cardielos (13/06/14).

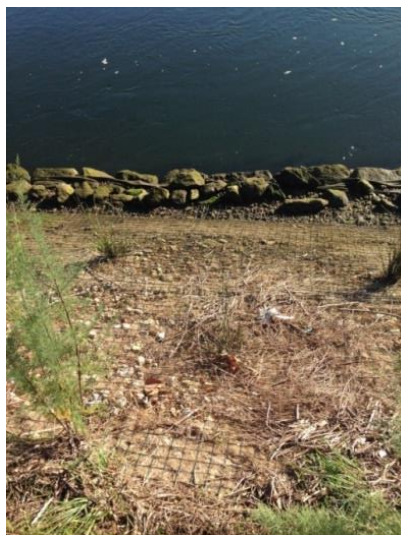
À semelhança do observado no troço de Cardielos, no troço de Portuzelo, na camada formada por manta de geocélulas preenchidas com mistura de brita e terra vegetal, a rede de malha metálica de proteção encontrava-se visível aquando da primeira visita ao local, evidenciando o arrastamento, por ação do caudal do rio, de parte da terra vegetal aplicada (figura 84).

**Figura 84** – Rede de malha metálica de proteção da camada de terra vegetal visível no troço de Portuzelo (14/11/13).

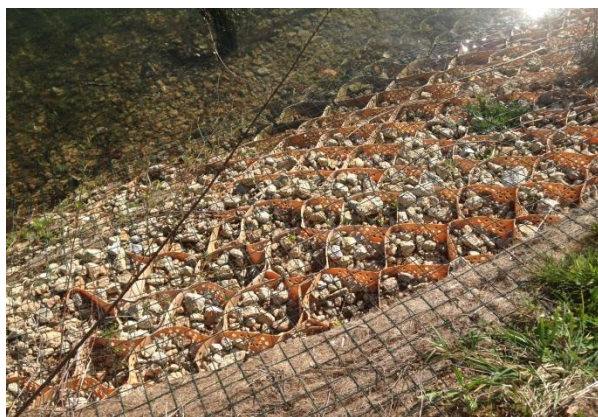
**Figura 85** – Manta de geocélulas visível no troço de Portuzelo, devido a arrastamento do seu preenchimento pelo caudal do rio (18/03/14).

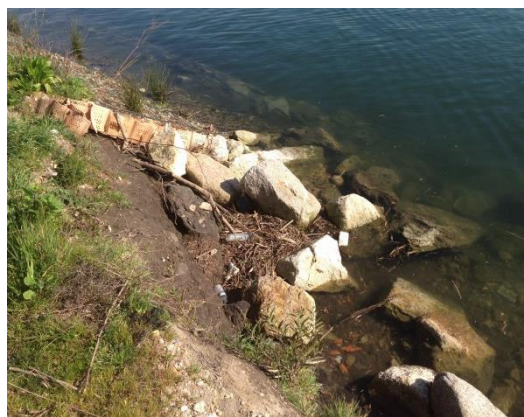
No decorrer da segunda visita efetuada a este troço do rio detetou-se um agravamento da situação referida. A terra vegetal que constituía a manta de geocélulas havia sido arrastada na totalidade, bem como alguma brita. A manta de geocélulas encontrava-se visível por falta de preenchimento (figura 85). Detetou-se ainda que esta camada não se encontra protegida no limite jusante da intervenção, encontrando-se exposta a desgaste por ação do caudal do rio a partir desta extremidade (figura 86).

**Figura 86** – Estruturas de proteção da margem desprotegidas nos limites laterais no troço de Portuzelo (18/03/14).

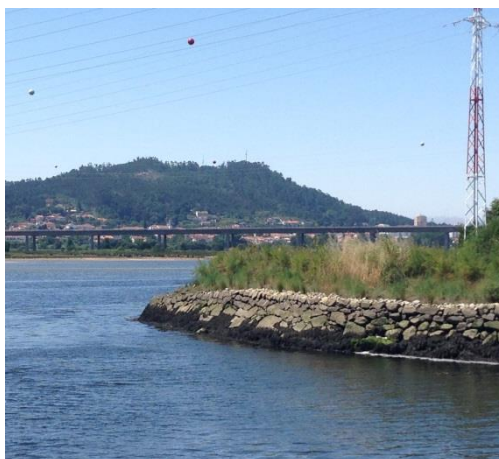
Também a camada de enrocamento apresenta sinais de instabilidade, na medida em que não apresenta a mesma altura em toda a sua extensão (figura 87), o que sugere que alguns dos blocos de granito que a compõem foram arrastados por ação do caudal do rio.

**Figura 87** – Altura descontinuada da camada de enrocamento (13/06/14).
