**MESTRADO INTEGRADO EM ENGENHARIA DO AMBIENTE**  
**2013/2014**

**Avaliação de Projetos de Intervenção em Sistemas**  
**Fluviais**

Dissertação submetida para obtenção do grau de  
**MESTRE EM ENGENHARIA DO AMBIENTE**

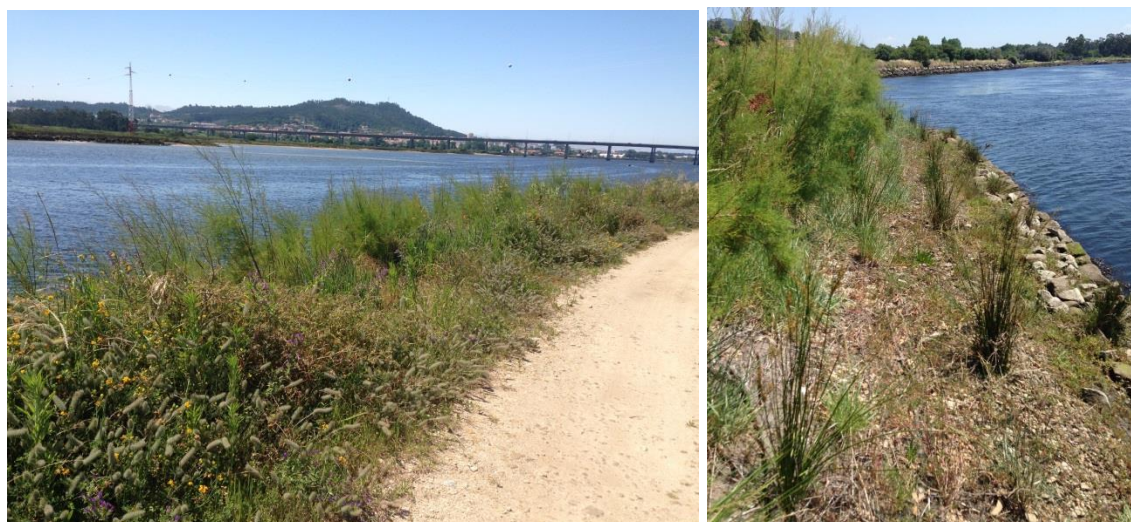
À semelhança do observado no troço de Cardielos, também no troço de Portuzelo, no decorrer da visita realizada em junho do presente ano foi possível concluir, por comparação com o observado nas visitas realizadas anteriormente, que a maior parte da vegetação adicionada apresentou um desenvolvimento considerável (figura 88).

**Figura 88** – Estado da vegetação aplicada no troço de Portuzelo, em junho de 2014 (13/06/14).

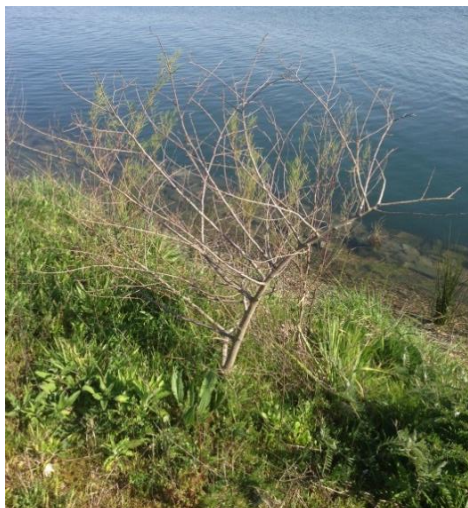
**Figura 89** – Exemplar de salgueiro seco no troço de Portuzelo (18/03/14).

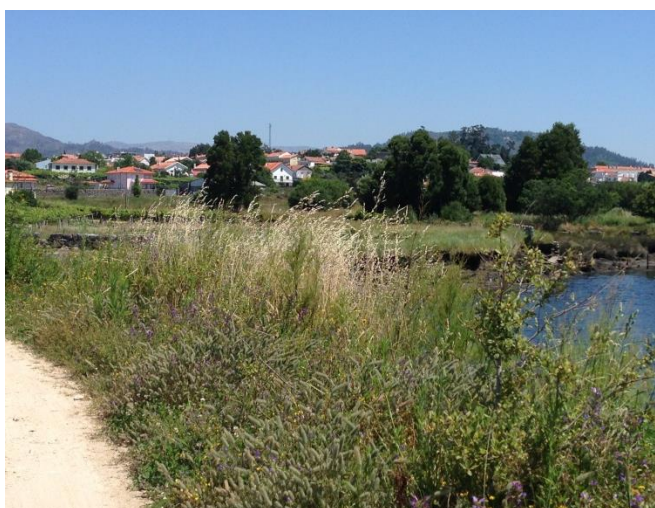
**Figura 90** – Presença de erva-das-pampas (*Cortaderia selloana*) entre a vegetação aplicada no troço de Portuzelo (13/06/14).

No entanto, grande parte dos exemplares de salgueiros plantados encontram-se secos (figura 89). Também à semelhança do ocorrido no troço de Cardielos, entre a vegetação aplicada no troço de Portuzelo distinguiu-se o desenvolvimento de espécies exóticas de caráter invasor, nomeadamente erva-das-pampas (*Cortaderia selloana*) (figura 90).

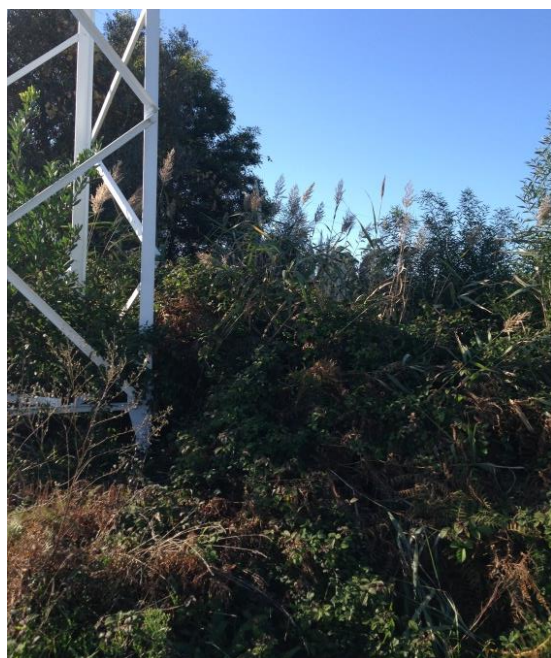
**Figura 91** – Invasão por erva-das-pampas (*Cortaderia selloana*) no troço de Portuzelo (14/11/13).

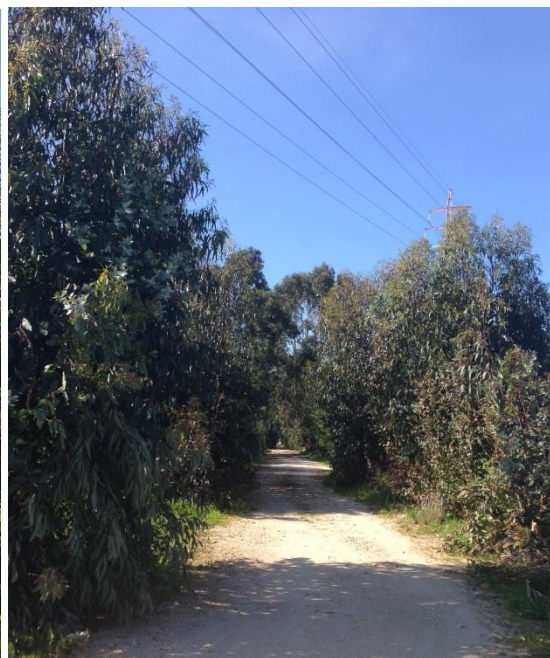
**Figura 92** – Invasão por eucaliptos (*Eucalyptus*) no troço de Portuzelo (18/03/14).
