REFORÇO DE UMA PONTE RODOVIÁRIA EM DUBLIN, DE FORMA A SUPORTAR O TRÁFEGO DE UM TRAMWAY

BEATRIZ DE CASTRO SOARES E GOUVEIA LELLO
DISSERTAÇÃO DE MESTRADO APRESENTADA
À FACULDADE DE ENGENHARIA DA UNIVERSIDADE DO PORTO EM
ENGENHARIA CIVIL

Dissertação submetida para satisfação parcial dos requisitos do grau de
MESTRE EM ENGENHARIA CIVIL — ESPECIALIZAÇÃO EM ESTRUTURAS

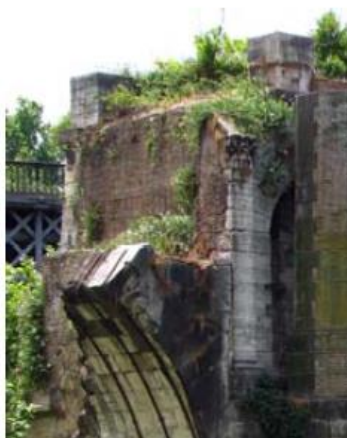
Fig. 6 – Pormenor do material de enchimento da Ponte Aemilius [9]

Geralmente, este elemento é constituído por materiais soltos de granulometria extensa (desde elementos grossos a elementos finos) de modo a diminuir a existência de vazios. No entanto, em alguns casos o material de enchimento pode ser igual ao que constitui os muros de tímpano, como é o caso da Ponte Aemilius, representada na Fig. 6.

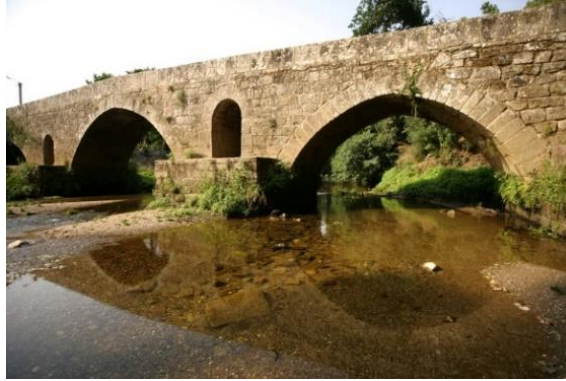
Fig. 7 – Olhais na Ponte de Vilar de Mouros [11]

No caso da Ponte de Vilar de Mouros, representada na Fig. 7, os muros de tímpano apresentam algumas aberturas, os olhais, que têm como objetivo aumentar a secção de vazão da ponte, de modo a diminuir os estragos em caso de cheias.

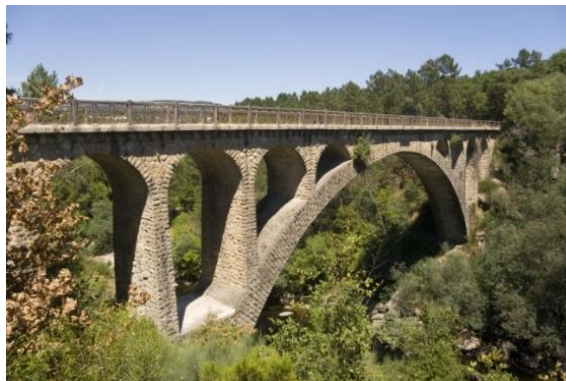
Fig. 8 – Arcos secundários na Ponte de Drizes [12]

Nas pontes cujos arcos têm vãos elevados, de modo a diminuir as cargas que lhes são transmitidas, os muros de tímpano apresentam aberturas que correspondem a arcos secundários, como é o caso da Ponte de Drizes, Fig. 8.

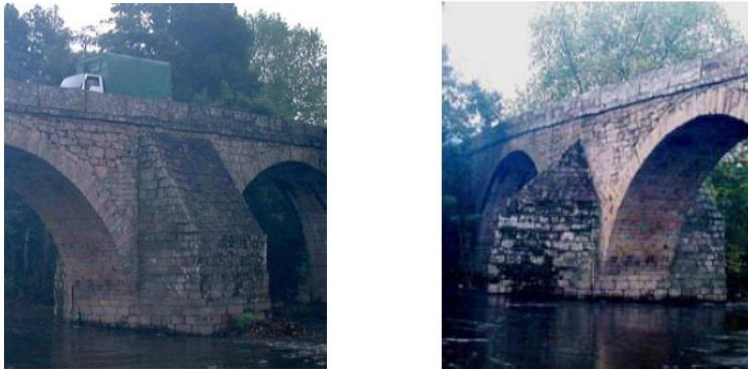
Fig. 11 – Pormenores do quebrante e do talhante, respetivamente, da Ponte da Lagoncinha [9]

Como exemplo, podemos observar na Fig. 11 a Ponte da Lagoncinha em Braga, que apresenta talhantes triangulares e quebrantes retangulares. Como se trata de uma ponte antiga, estes elementos foram construídos alguns anos após a sua construção.

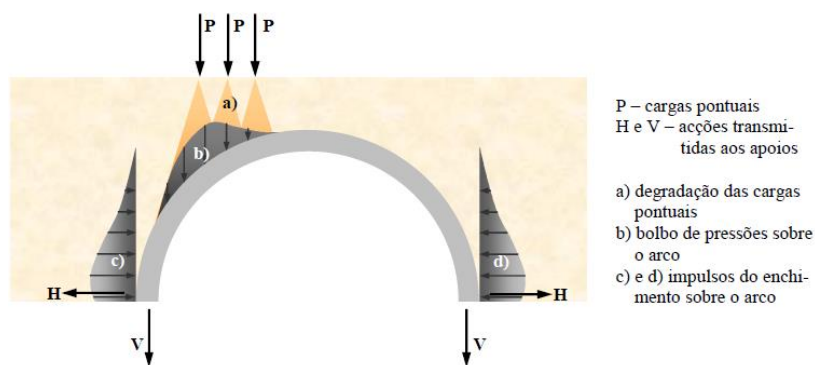
Fig. 12 – Esquema do comportamento na direção longitudinal [9]

Na direção longitudinal, o comportamento da ponte é determinado pelo funcionamento do arco relativamente às cargas transmitidas pelo material de enchimento e pelos muros de tímpano, ver Fig. 12.

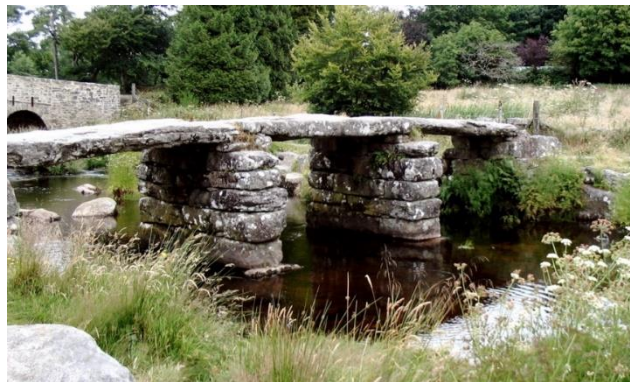
Fig. 15 – Exemplo de uma Clapper Bridge, a Postbridge em Inglaterra [18]

Posteriormente, as primeiras pontes construídas pelo Homem eram constituídas por troncos e pedras, tipo de pontes conhecido como as *Clapper Bridges*, podendo observar um exemplo na Fig. 15. Estas pontes eram formadas por grandes lajes de granito ou xisto suportadas em pedras ou pousadas nas margens dos rios. Os materiais eram dispostos de modo a garantir a passagem pelo obstáculo, mas sem grandes preocupações de estética.

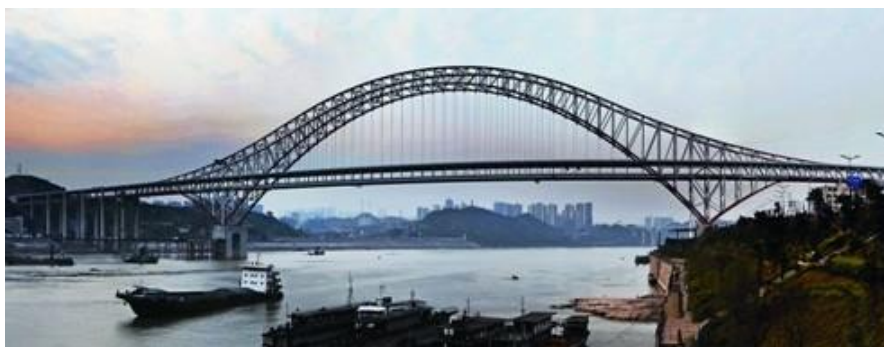
Fig. 17 – Ponte Chaotianmen [20]

Atualmente, a Ponte Chaotianmen, Fig. 17, é a ponte em arco metálico com maior vão a nível mundial, 552m.

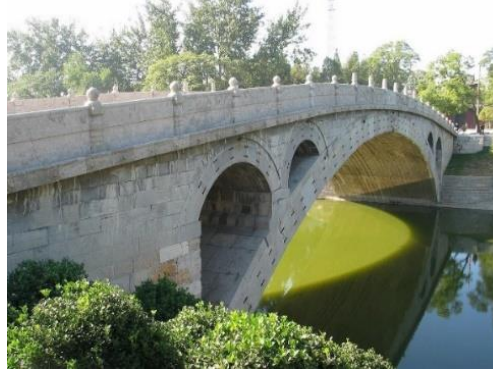
Fig. 19 – Ponte Zhaozhou [21]

Ao mesmo tempo, os chineses desenvolviam pontes com nova geometria de arcos, parabólica, elíptica ou segmental. Assim, no ano 605 aC surge a Ponte Zhaozhou na China, Fig. 19. Esta obra de arte é a ponte com aberturas nos muros de tímpano e de arco segmentar mais antiga do mundo.

Esta ponte apresenta um nível bastante elevado de compressão no arco, pilares e encontros, o que não foi conseguido na Europa até ao Período Renascentista [22].

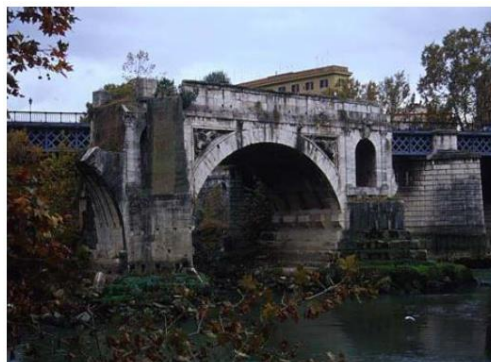
Fig. 20 – Ponte de Aemilius [17]

A ponte em arco de pedra mais antiga na cidade de Roma é a Ponte Aemilius, sobre o Rio Tibre. Esta ponte, representada na Fig. 20, é constituída por arcos abobadados e data de 142 aC. Atualmente existe apenas um dos arcos que a constituíam aquando da sua construção devido a sucessivas cheias.

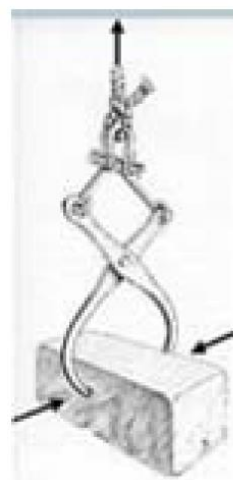
Fig. 24 – Detalhe do funcionamento e das marcas do fórflex [4]

Outra característica particular das pontes romanas são as pequenas cavidades presentes nos lados opostos dos blocos de alvenaria. Uma justificação para estes furos, representados na imagem da esquerda da Fig. 24, é o uso de um fórplex, representado na imagem da direita, aquando do levantamento dos blocos.

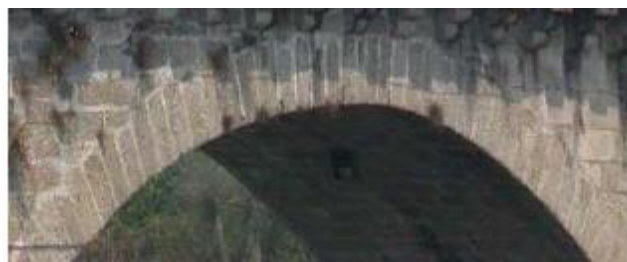
Fig. 28 – Pormenor das aduelas na Ponte da Barca [9]

Neste tipo de pontes, os pilares estão associados a corta-águas triangulares a montante e retangulares a jusante, com o intuito de os proteger das correntes. As aduelas que constituem o arco são normalmente estreitas e compridas [9], como no caso da ponte da Barca apresentada na Fig. 28.

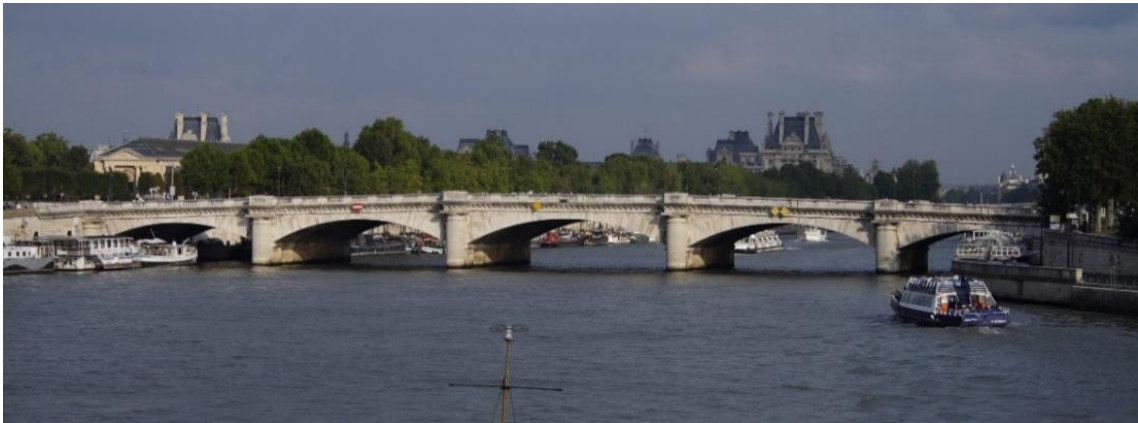
Fig. 29– Ponte de la Concorde [28]

Uma personalidade com bastante importância na história das pontes, já na era renascentista, é Jean Rodolphe Perronet, o fundador da primeira escola de engenharia, a *École des Ponts et Chaussées*. A sua obra mais notória é a Ponte de la Concorde, representada na Fig. 29, construída no ano de 1791 em Paris. Esta ponte tem os arcos abatidos e uma relação entre o vão e a flecha considerável (cerca de 1/8) para a altura em que foi construída [5].

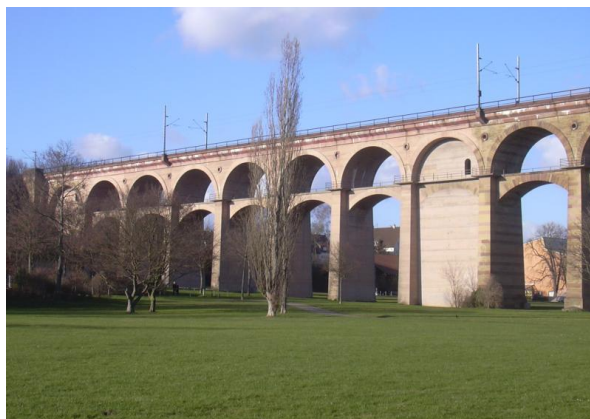
Fig. 34 – Ponte do Vale de Bietigheim Enz, Alemanha

Um exemplo é a Ponte do Vale de Bietigheim Enz, na Alemanha, ver Fig. 34. Este viaduto foi construído em 1853 e tem uma característica muito peculiar: os pilares têm 36m de comprimento e uma secção quadrangular de 2m de lado.

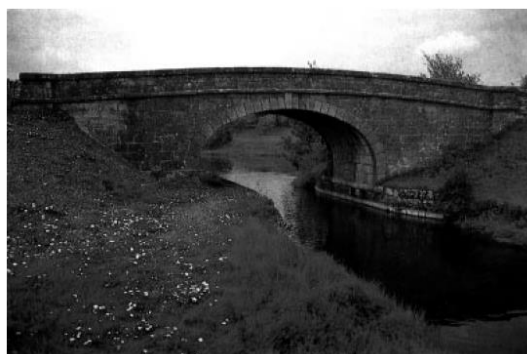
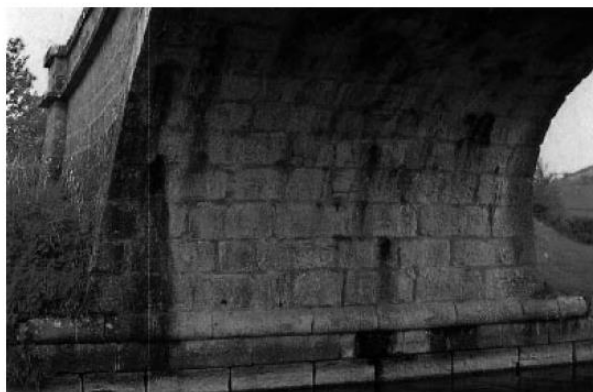
Por exemplo as Fig. 49 e Fig. 50 representam uma ponte cujo arco está em bom estado, mas com uma ligeira deformação a ¼ de vão, algumas fissuras pouco importantes e algumas juntas com falta de argamassa, sendo-lhe atribuído Fcm = 0.9.

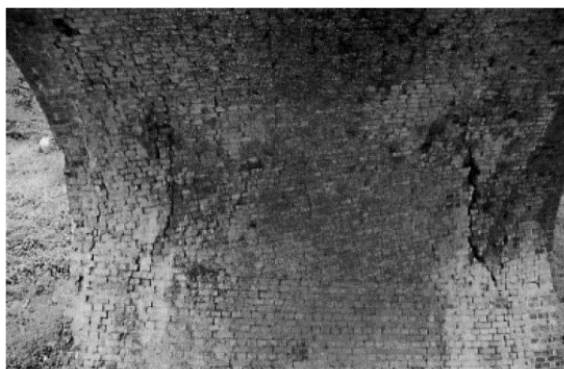
Fig. 51 – Vista detalhada [33]

Outro exemplo é a ponte representada nas Fig. 51 e Fig. 52 cujo arco está em bom estado, mas o seu interior apresenta graves fissuras longitudinais que vão alargando do interior para o exterior com $F_{cm} = 0.3$.

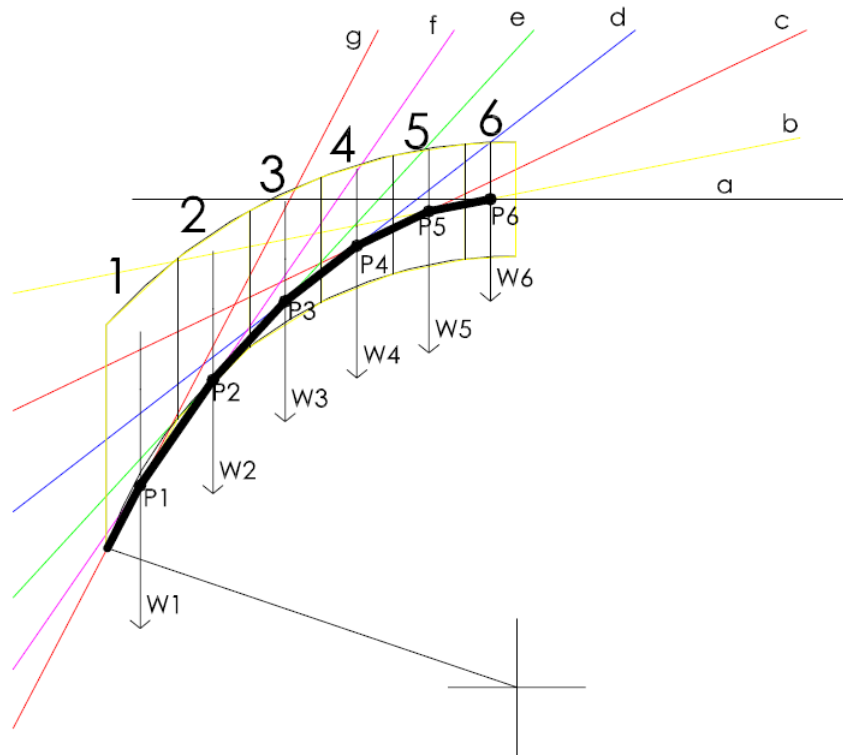
Fig. 59 – Linha de pressões [5]

7. Traçar uma linha a unir todos os pontos P_i . O último troço desta linha deve unir o ponto P_1 e o ponto onde a linha paralela à linha g encontrou o fim da aduela 1.

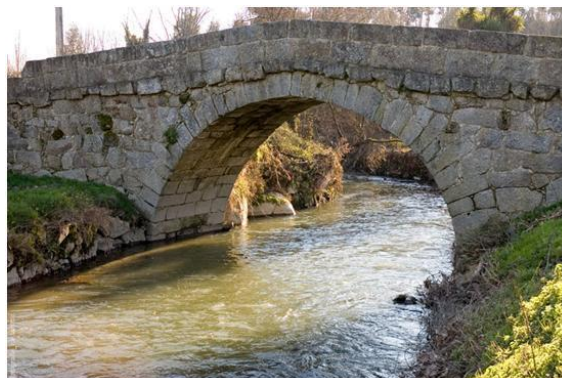
Fig. 64 – Abertura de juntas, Ponte de Espindo [34]

Relativamente às fissuras, estas podem ser causadas por inúmeros fatores, sendo que os principais são assentamentos diferenciais, presença de água na estrutura e ações dinâmicas. Estas fendas, normalmente, acompanham as juntas entre blocos e apresentam-se longitudinal ou transversalmente à ponte. Podem ainda provocar fratura em alguns elementos, principalmente nos elementos estruturais arcos e pilares, como se pode verificar na Fig. 64.

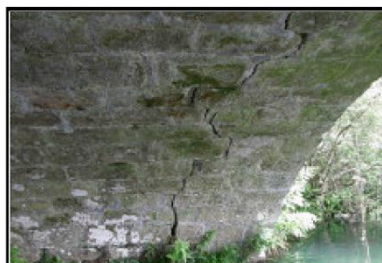
Fig. 71 – Fissura longitudinal no arco [16]

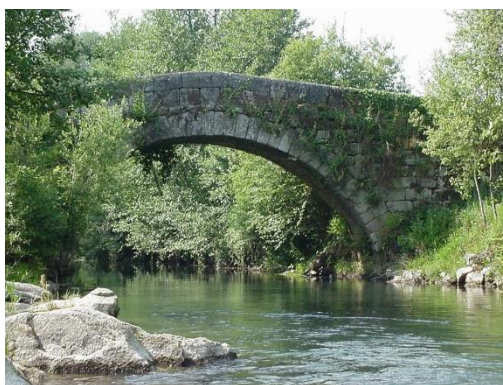
Fig. 72 – Excesso de vegetação

O efeito do desenvolvimento de vegetação no interior da estrutura provoca fissuras, abertura das juntas e absorção da humidade do solo. Mas a sua existência não acarreta só desvantagens. O facto de existir vegetação na superfície da ponte reduz o desgaste da alvenaria no caso de tempestades, mas ao mesmo tempo impede a evaporação da água, ver Fig. 72.

O crescimento de vegetação na parte interior dos arcos, pode causar problemas a nível do escoamento, pois diminui a secção de vazão, o que faz aumentar a velocidade do escoamento. A velocidade ao ser maior, a erosão das fundações torna-se mais significativa pois evolui mais rapidamente.

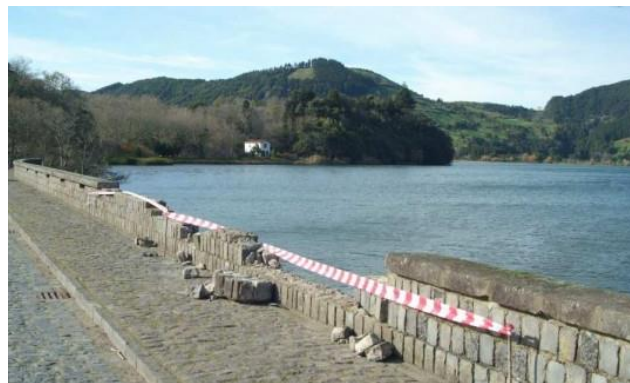
Fig. 73 – Destacamento dos guarda-corpos [35]

O facto de, muitas vezes, a sinalização que indica o peso e alturas máximas que os veículos podem ter para circular não ser respeitada, implica um aumento de carga não previsto sobre a estrutura. Para além do aumento de carga, a execução de manobras perigosas também desencadeia acidentes desastrosos que podem comprometer a segurança da obra. Esses acidentes, muitas vezes, provocam destacamento dos guarda-corpos da estrutura principal, ver Fig. 73.

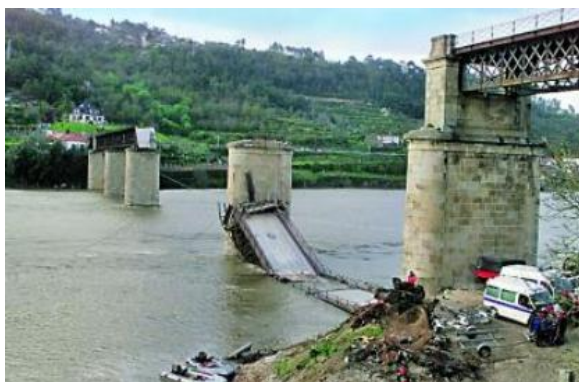
Fig. 74 – Ruína da ponte causada pela cheia e erosão, Ponte Hintze Ribeiro [36]

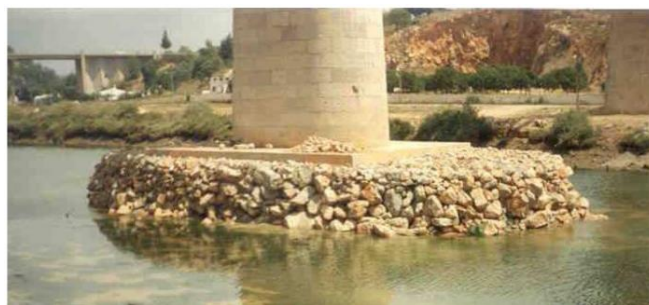
Fig. 76 – Enrocamento na base do pilar [17]

De modo a garantir um melhor comportamento do conjunto da fundação, é colocado um enrocamento em torno dos pilares e das suas fundações que tem de resistir sem se deslocar à velocidade máxima de escoamento, ver Fig. 76. Tem como objetivo contrariar os efeitos erosivos, pois ao serem colocadas pedras mais pesadas do que os grãos existentes no leito do rio, passam a ser estas a resistir aos esforços de corte e à erosão. Como são maiores, o seu comportamento é mais favorável. Esta técnica tem o inconveniente de descaracterizar a ponte.

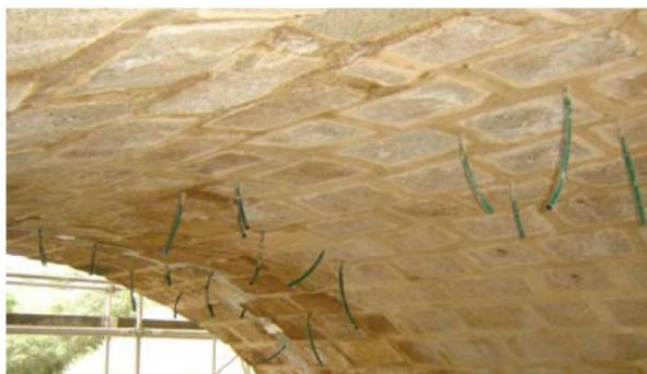
Fig. 82 – Injecção de calda no intradorso do arco, Ponte de Segura [9]

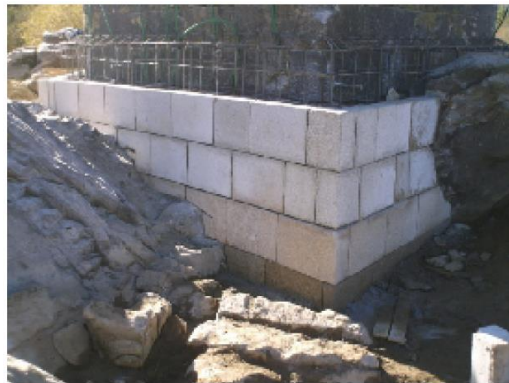
Fig. 84 – Encamisamento geral com blocos de granito, Ponte do Sabor [4]

Esta técnica de reforço é aplicada, na maioria dos casos, nas secções dos pilares perto das fundações. Este reforço é efetuado colocando cintas de maciços de betão armado em torno da base do pilar. No caso da Ponte do Sabor, o encamisamento foi efetuado com recurso a blocos de granito, ver Fig. 84.

Estas cintas têm como funções compensar a redução da secção na base dos pilares causada por erosão, proteger os pilares de futuras erosões e aumentar a resistência e a rigidez destes elementos.

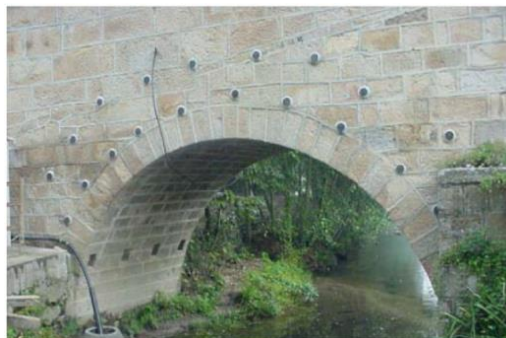
Fig. 91 – Tirantes transversais [9]

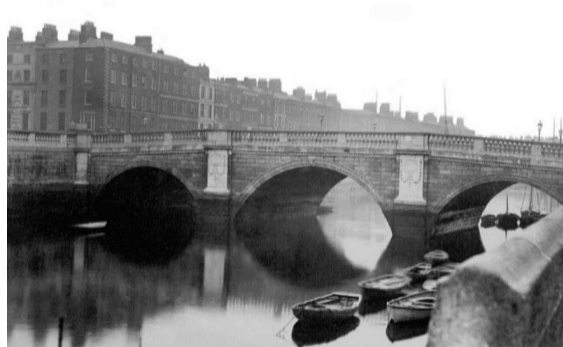
Fig. 97 – Arcos semicirculares de Carlisle Bridge [22]

Os arcos novos não têm a forma semicircular dos da ponte existente, ver Fig. 97, mas sim uma forma semielíptica, ver Fig. 98, [22]. Esta mudança de forma foi causada pela necessidade de baixar a cota do tabuleiro da ponte.

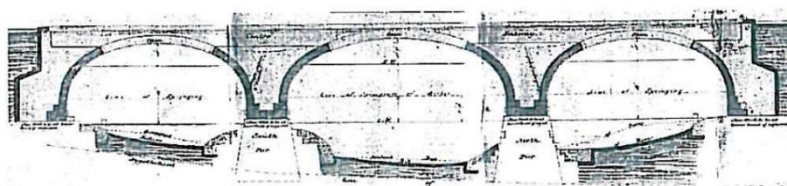
Fig. 100 – Corte longitudinal, com pormenor de identificação dos subways [39]

Ao longo da ponte, existem três aberturas para a passagem de tubagens de água e gás: a $\frac{1}{4}$, $\frac{1}{2}$ e $\frac{3}{4}$ da largura da ponte. Devido às grandes dimensões das tubagens, não foi possível colocá-las no enchimento, o que exigiu a formação de aberturas na coroa dos arcos, designados posteriormente por *subways*, ver Fig. 100 e Fig. 107.

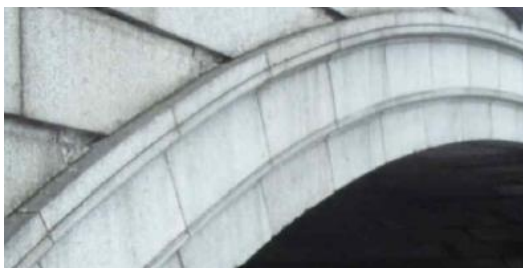
Fig. 101 – Detalhe do anel do arco [40]

Segundo [39], uma característica bastante interessante nesta ponte é o facto de, à primeira vista, parecer que o arco é formado por dois anéis de aduelas. Ao fazer uma observação mais próxima é possível concluir que é apenas um anel de pedra que está talhada de modo a parecer dois, ver Fig. 101.

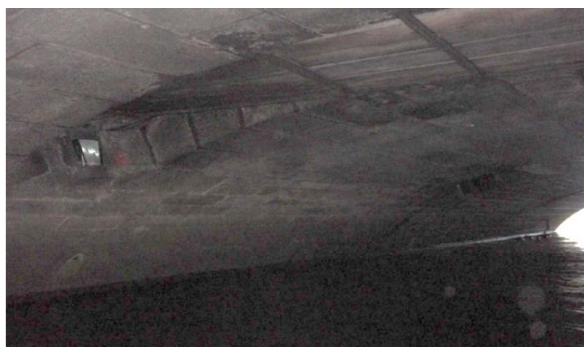
Fig. 102 – Pormenor, no intradorso do arco, do subway menor [40]

Apesar da escassa informação relativamente aos *subways*, através da observação de imagens e da realização de algumas inspeções (explicado com mais detalhe posteriormente) é sabido que na parte superior da abertura há uma placa metálica sob a qual foi aplicado o betuminoso. Nos *subways* de secção menor (nas extremidades), os cabos e as condutas são rodeados por estruturas de madeira que estão ligadas à estrutura através de barras metálicas, ver Fig. 102.

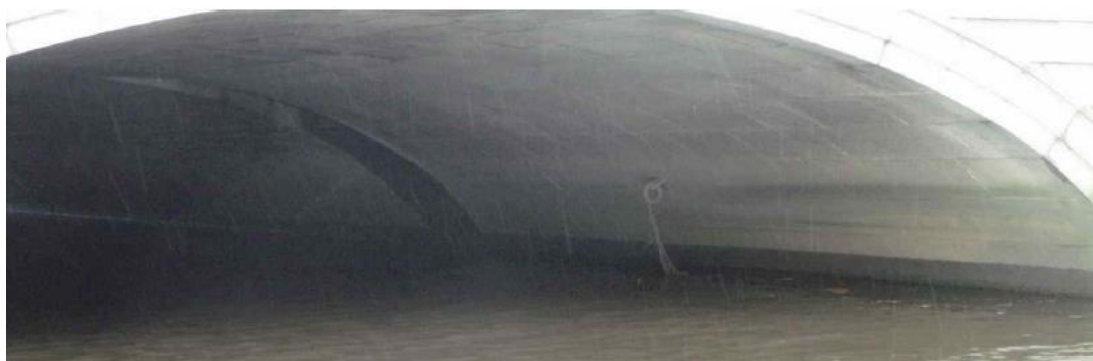
Fig. 108 – Interior do arco [40]

Acima do nível do rio, a alvenaria encontra-se em bom estado. Não há evidências de humidade acima da linha de água. Todas as juntas estão bem fechadas, não há ausência de argamassa, ver Fig. 108.

A zona do arco entre os níveis máximo e mínimo de água encontra-se em bom estado, sem danos causados por detritos.

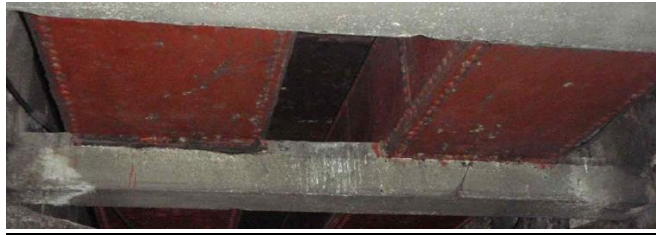
Fig. 109 – Pormenor subway maior [40]

A alvenaria que se encontra na lateral dos *subways* encontra-se em bom estado, sem fissuras. As caixas metálicas que envolvem os cabos e as condutas do *subway* central apresentam um grau de corrosão

elevado, ver Fig. 109, ao mesmo tempo que as vigas de betão, que garantem a sua ligação ao arco, se apresentam bastante fissuradas, o que pode comprometer a sustentação das caixas metálicas.

No *subway* de secção maior (central), existem duas caixas metálicas que envolvem os cabos e as condutas, e que estão ligadas ao arco através de vigas de betão, observar Fig. 109.

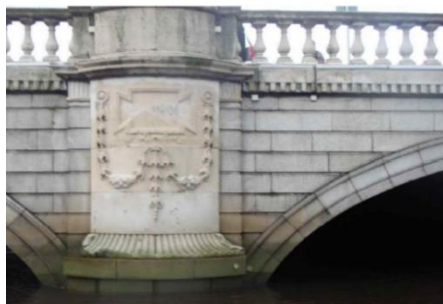
Fig. 110 – Pormenor muro de tímpano [40]

As pedras que constituem os muros de tímpano encontram-se em ótimas condições, sem sinais de fissuras, juntas abertas, presença de humidade ou deformações horizontais (causadas pelo material de enchimento), ver Fig. 110.

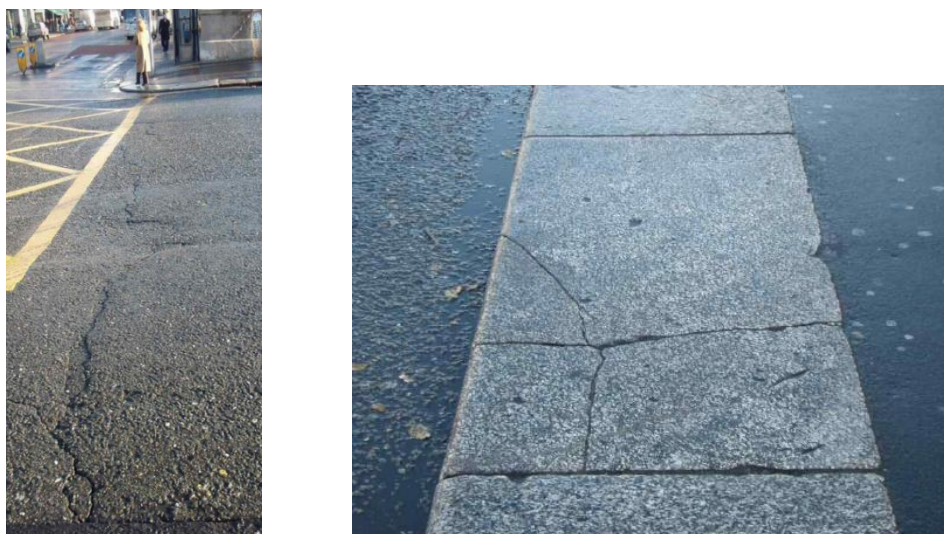
Fig. 111 – Fissuras nos encontros do tabuleiro e no passeio [40]

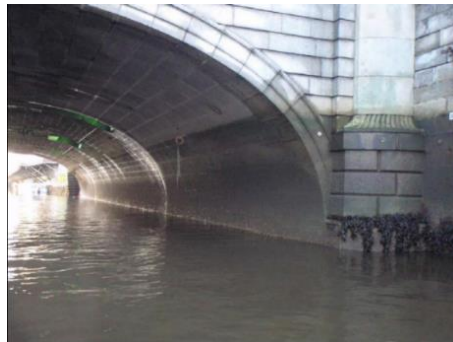
Fig. 112 – Vegetação na extremidade do encontro [41]

- Grande quantidade de detritos ao longo da base dos encontros;
- Alguma vegetação e moluscos nas extremidades dos encontros
