# **IDENTIFICAÇÃO DAS TIPOLOGIAS DE PAREDES DE ALVENARIA DE ENCHIMENTO E CONTRIBUIÇÃO PARA A SUA CARACTERIZAÇÃO MECÂNICA**

Dissertação submetida para satisfação parcial dos requisitos do grau de  
**MESTRE EM ENGENHARIA CIVIL — ESPECIALIZAÇÃO EM ESTRUTURAS**

JUNHO DE 2015

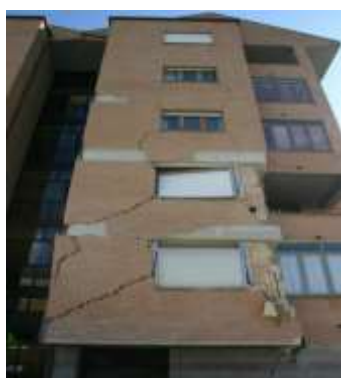
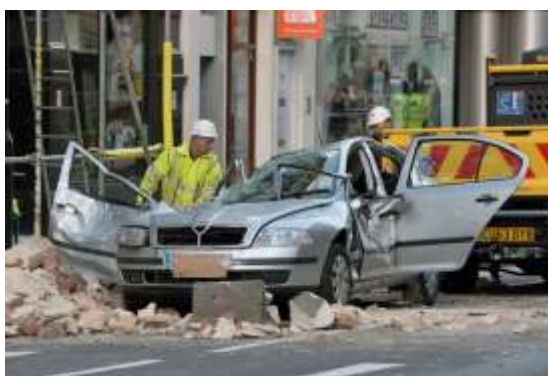
Figura 2.11 - Danos dos painéis de alvenaria a) fissuração do painel de alvenaria [3];  
b) Veículo afetado pelo colapso de uma parede de alvenaria [39].

Como é visível na figura 2.11 (a) ocorrem fissuras no plano do painel de alvenaria tratando-se de um dano não estrutural e acontece devido à esbelteza do pano de alvenaria e ao facto deste não estar envolvido por nenhum pórtico de betão armado. Já na figura 2.11 (b) torna-se evidente o perigo a que a vida humana está exposta devido ao colapso de uma parede de alvenaria para fora do seu plano.

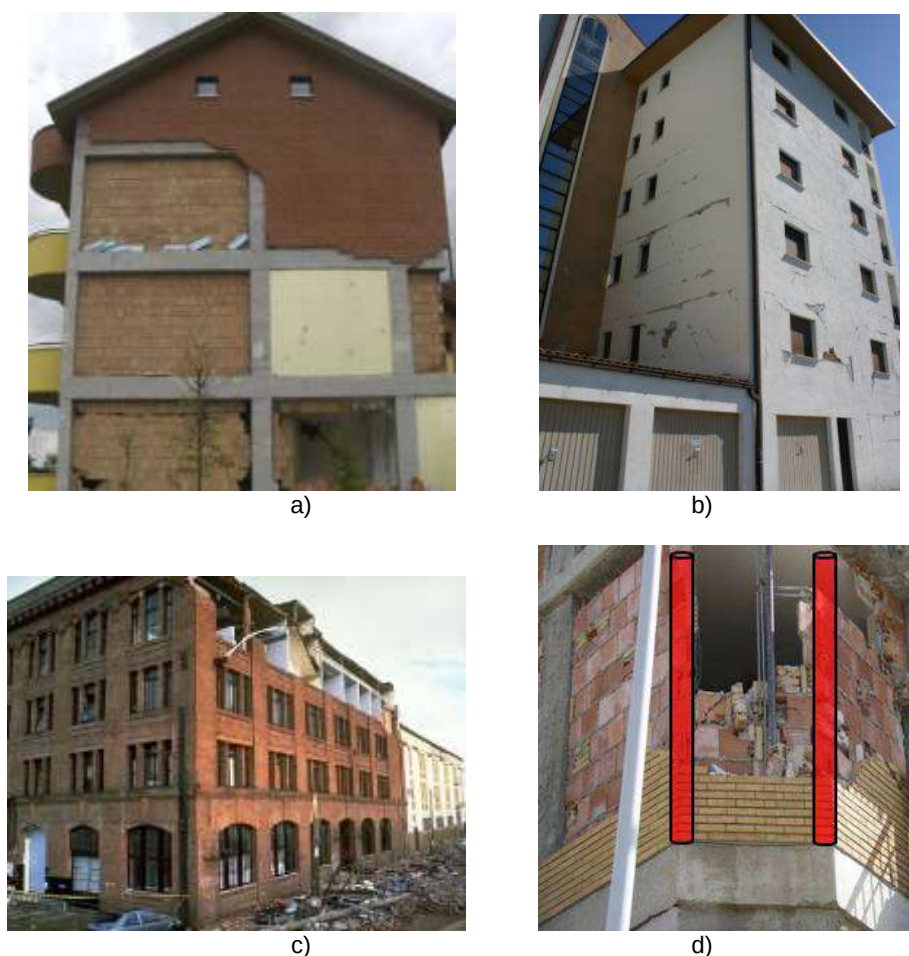
Figura 2.12 - Danos em painéis de alvenaria a) desligamento à estrutura [3]; b) Fissuração generalizada no edifício [3]; c) colapso para fora do plano [30]; d) Colapso devido à falta de cintagem [3].

Para além dos danos mencionados anteriormente pode ocorrer um desligamento total do pano de alvenaria relativamente à restante estrutura por falta de um correto sistema de grampeamento (figura 2.12 (a)), fissuração em toda a estrutura quando os panos são esbeltos e demasiado sensíveis a acelerações e deslocamentos (figura 2.12 (b)), colapso total do painel quando este é submetido a deslocamentos e acelerações superiores (figura 2.12 (c)) ou quando não se encontra confinado nem apresenta qualquer elemento de cintagem na zona de cunhais e mudanças de direção (figura 2.12 (d)).

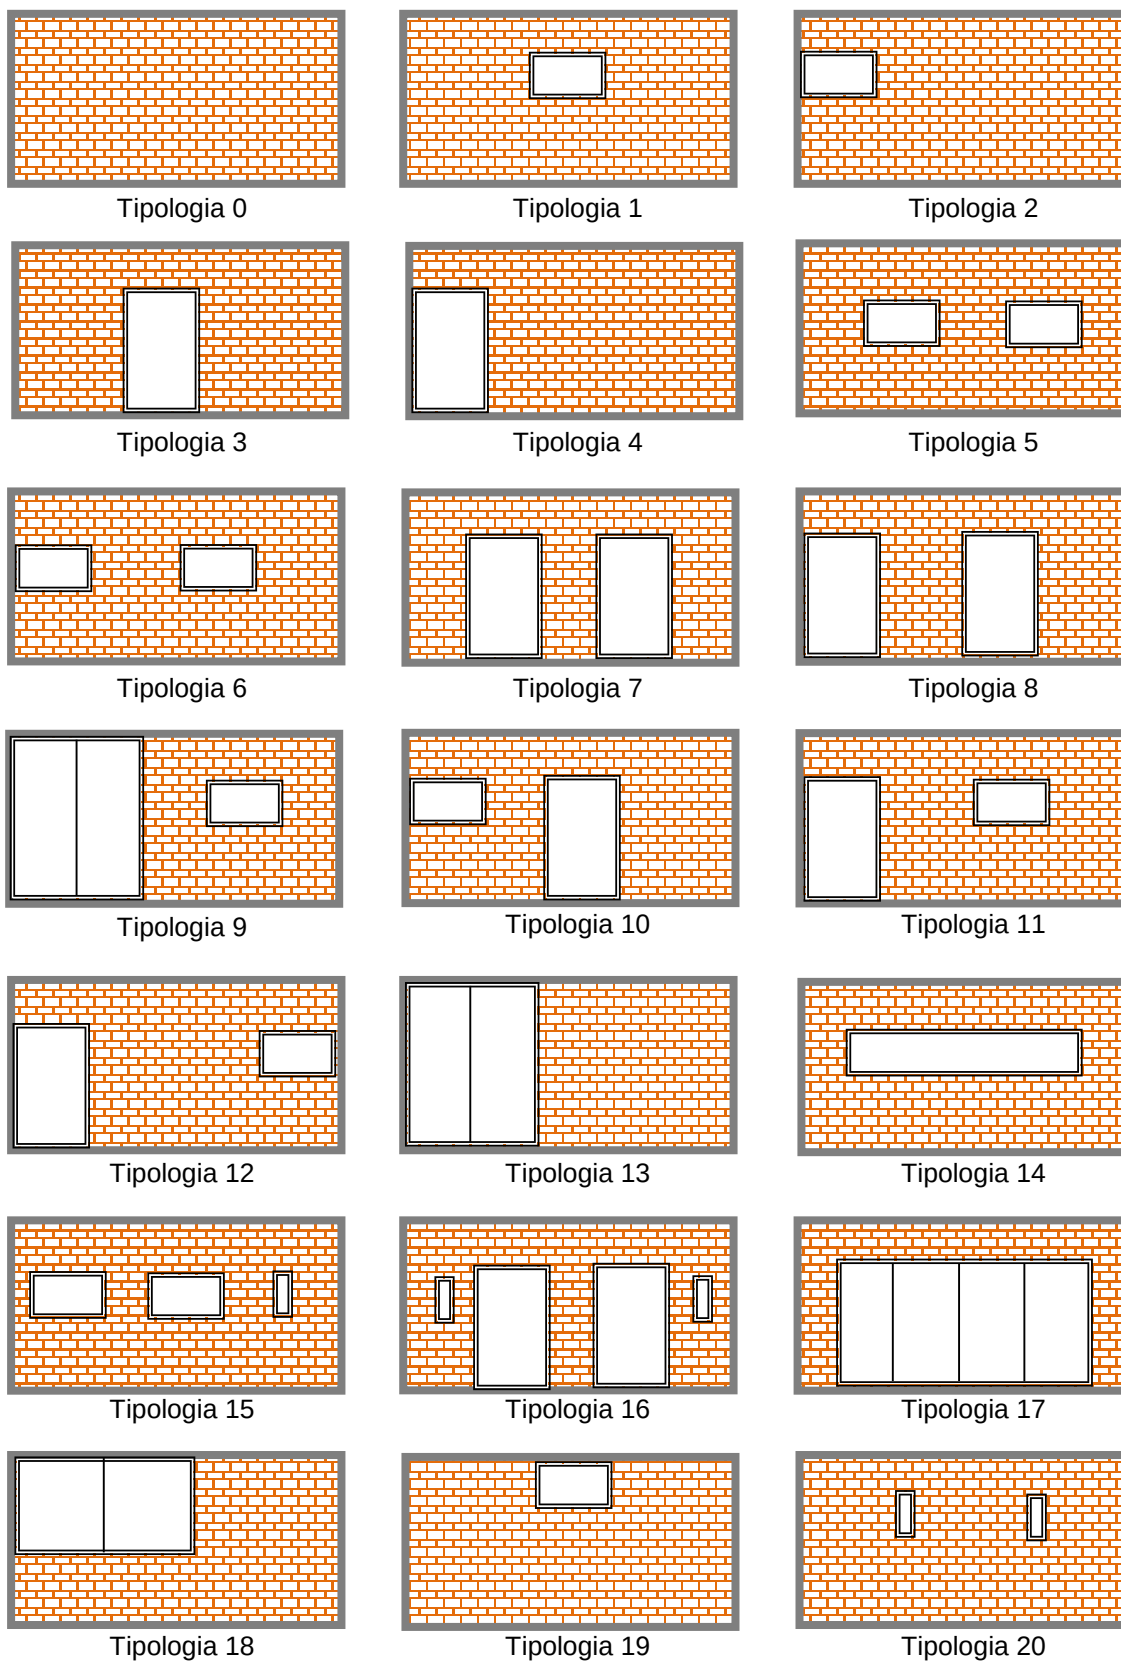
Figura 3.29 – Tipologias de paredes de alvenaria de enchimento em pórticos de betão armado.

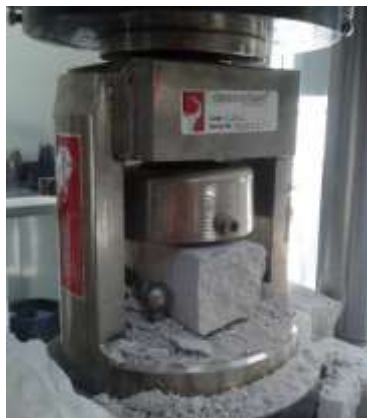
Figura 4.3. – Ensaio à compressão de provetes de argamassa.

Na figura 4.3 apresenta-se o procedimento de um dos ensaios à compressão em doze provetes provenientes do ensaio de flexão, pois mesmo já tendo ocorrido a rotura dos mesmos no ensaio anterior, estes foram aproveitados para realizar o ensaio de compressão.

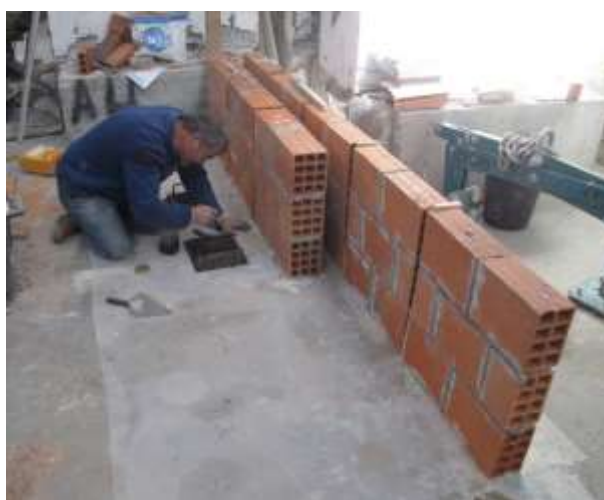
Figura 4.4 – Construção dos provetes tipo murete de alvenaria.

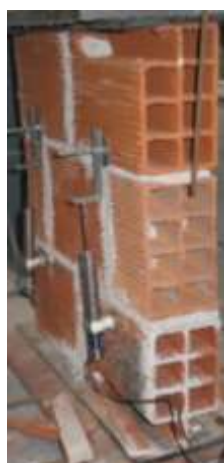
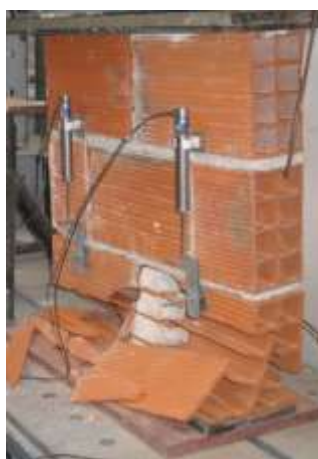
Figura 4.9 – Modos de rotura dos muretes de 110 mm; a) CS11-3; b) CS11-4.

Como é visível nas figuras 4.9 e 4.10, a rotura ocorre normalmente por esmagamento nas extremidades dos muretes, sendo a extremidade superior frequentemente a mais afetada devido a aspetos construtivos como um maior desalinhamento dos tijolos da extremidade superior comparativamente à inferior.

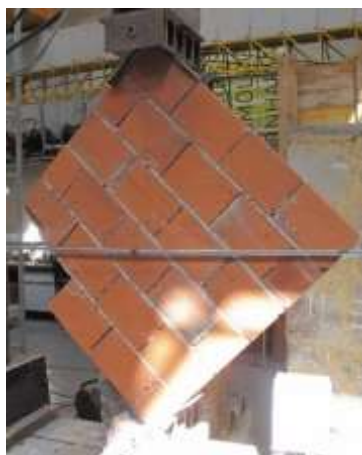
Figura 4.13 – Reutilização do provete A do tipo “CD11”, por rotação de 90°

No quadro 4.11 apresenta-se o resultado proveniente dos dois primeiros ensaios de compressão diagonal. Estes dois primeiros ensaios foram realizados no mesmo murete (A), o que se deve ao facto de logo no primeiro ensaio ter ocorrido um esmagamento do tijolo onde estava a ser aplicada a carga para um valor de força bastante baixo, na ordem dos 6 kN. Como o restante provete estava em perfeitas condições optou-se por fazer uma reutilização do mesmo, mas em posição rodada, para confirmar se de facto seria normal este tipo de rotura. Na figura 4.13 é visível o estado do provete após o primeiro ensaio e ainda colocado no pórtico de ensaio.

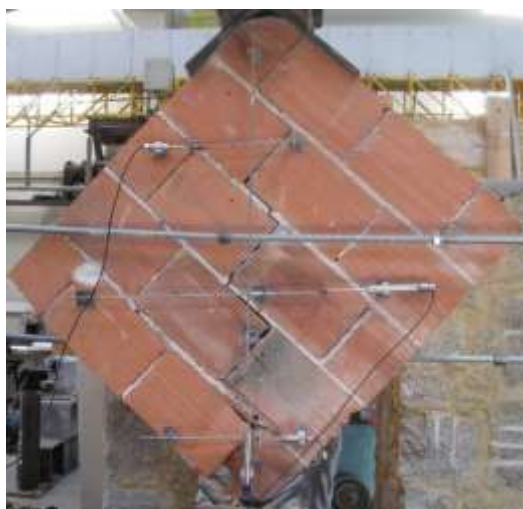
Figura 4.16 – Rotura por deslizamento/destacamento diagonal do murete A (alterado) do tipo “CD11”.

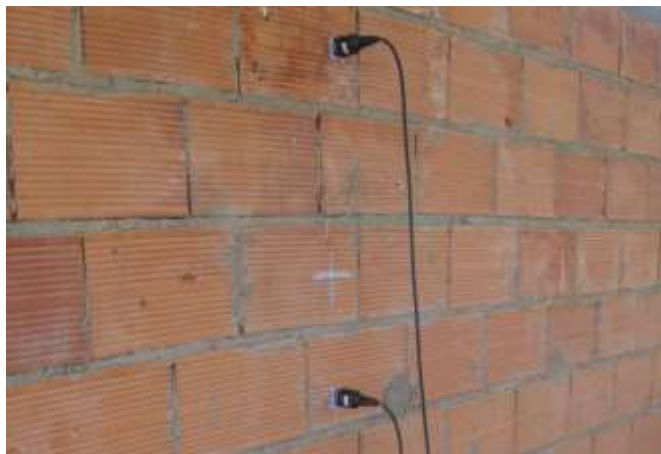
Figura 5.9 – Ligação entre os acelerómetros e os tijolos.

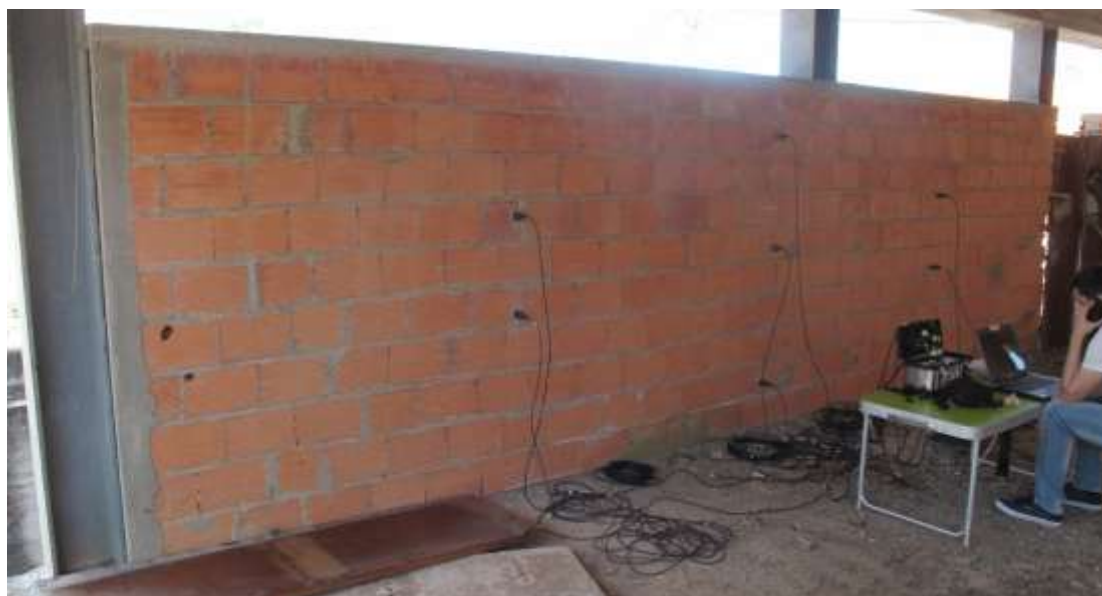
Figura 5.10 – Instrumentação completa utilizada no ensaio.
