AVALIAÇÃO DAS CARACTERÍSTICAS MECÂNICAS DE PAVIMENTOS DE MADEIRA ANTIGOS UTILIZANDO IDENTIFICAÇÃO DINÂMICA

Dissertação submetida para satisfação parcial dos requisitos do grau de
MESTRE EM ENGENHARIA CIVIL — ESPECIALIZAÇÃO EM ESTRUTURAS

MESTRADO INTEGRADO EM ENGENHARIA CIVIL 2014/2015

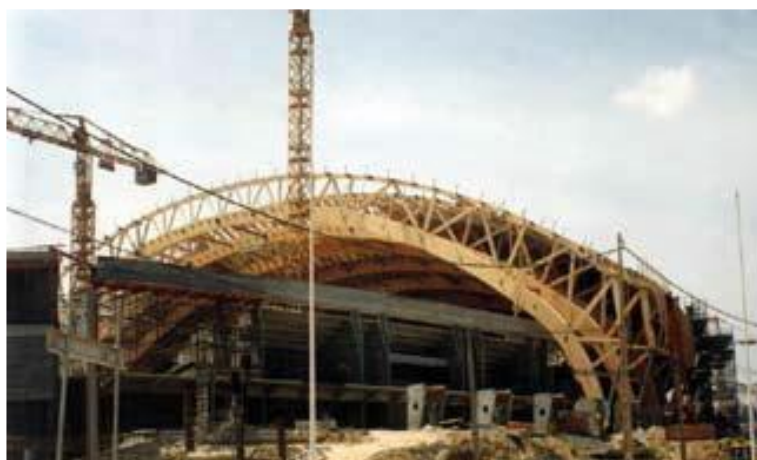
Figura 2.3 – Cobertura em madeira lamelada-colada do Pavilhão Atlântico, Lisboa [7]

Para além das coberturas, como é exemplo a cobertura do Pavilhão Atlântico, figura 2.3, a madeira lamelada-colada é utilizada igualmente em pontes devido á capacidade de produzir peças curvas, facilitando a criação de estruturas em arco e de grande vão [7].

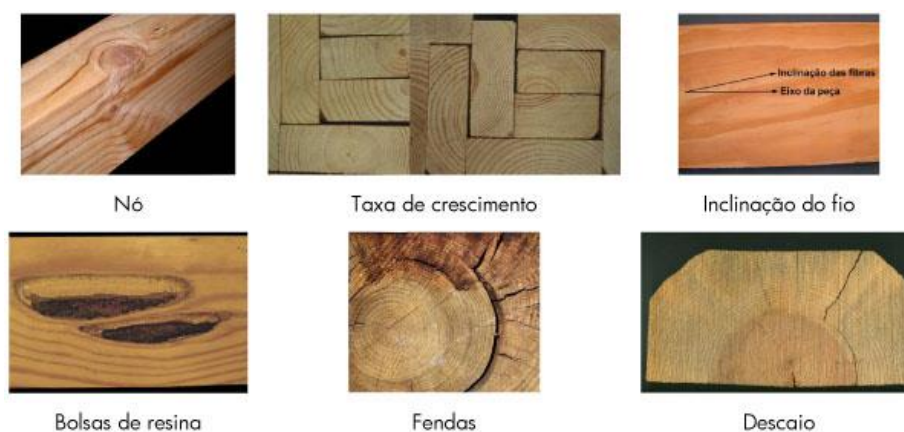
Figura 2.4 – Defeitos nas madeiras [4]

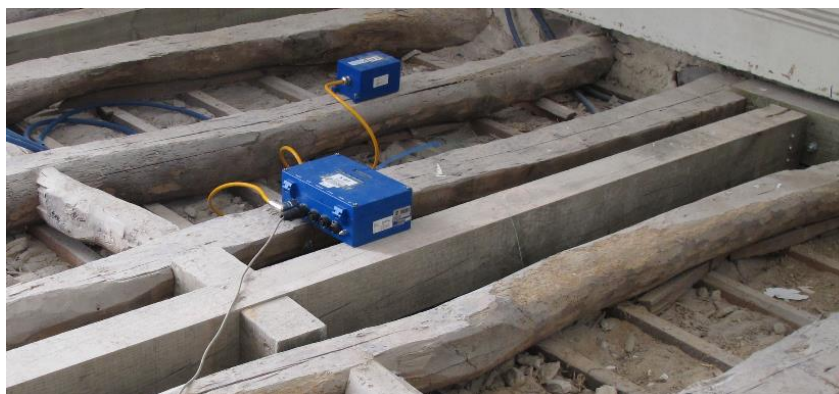
Figura 2.8 – Exemplo de aplicação do sismógrafo

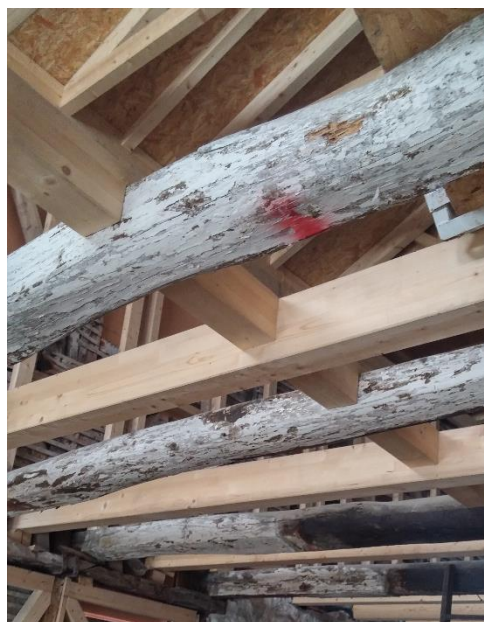
Figura 2.9 – Vigas de um edifício na Rua dos Caldeireiros, Porto

Tradicionalmente, as vigas de um pavimento em madeira encontram-se posicionadas paralelamente entre si e, no caso de edifícios antigos, apoiadas/embebidas em paredes de alvenaria. Nos edifícios construídos até ao início do século XX, as vigas eram de secção circular variável (troncos de árvore), por vezes falqueados numa, ou duas faces de maneira a receber o soalho e/ou o teto (figura 2.9).

Como a secção do tronco não é regular e diminuía em altura, as vigas eram intercaladas em sentidos opostos, para que na mesma extremidade uma secção maior ficasse ladeada por duas secções menores, de forma a uniformizar a rigidez e a resistência do pavimento.

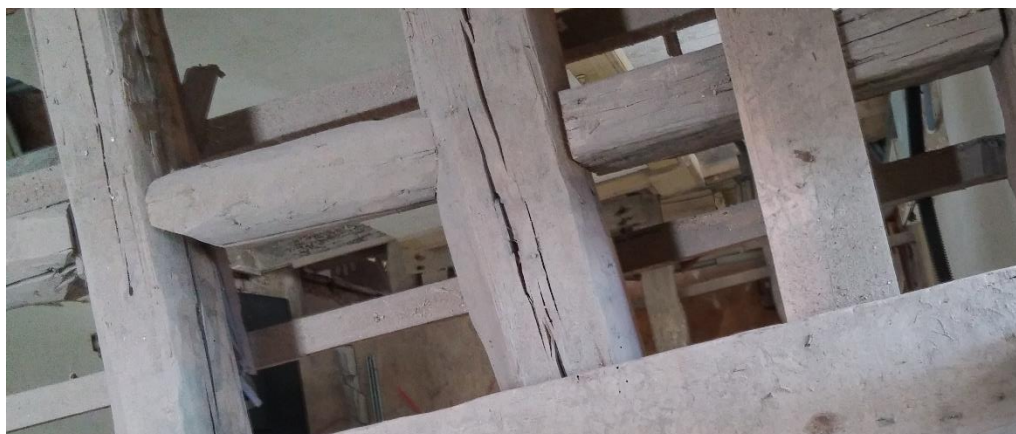
Figura 2.11 – Tarugamento de um pavimento

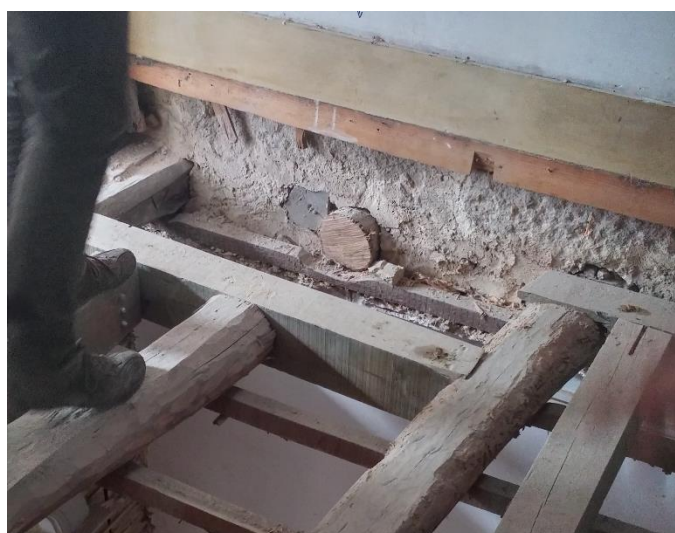
Figura 2.12 – Cadeia num pavimento na Rua da Torrinha, Porto

As cadeias existem quando o vigamento precisa de ser interrompido, figura 2.12. Conduatas, chaminés e caixas de escadas são alguns exemplos de elementos que impedem o vigamento de os ultrapassar e apoiar-se na parede. Nestes casos, as vigas do pavimento apoiam-se nas cadeias que, por sua vez, se apoiam em duas vigas principais laterais às vigas interrompidas, permitindo contornar os obstáculos referidos. As vigas laterais que recebem a cadeia idealmente devem ter maior dimensão de forma a resistirem às novas cargas introduzidas [13].

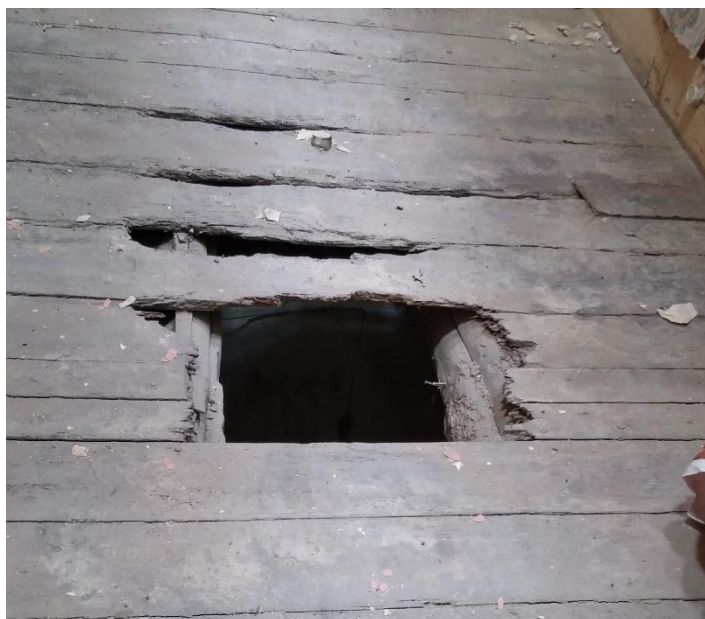
Figura 2.13 – Soalho de um pavimento na Rua Alexandre Braga, Porto

Uma solução bastante utilizada em soalhos que mostravam um desgaste significativo consistia em aplicar um forro perpendicular (novo soalho) com cerca de 1,5 centímetros de espessura [11], figura 2.13.

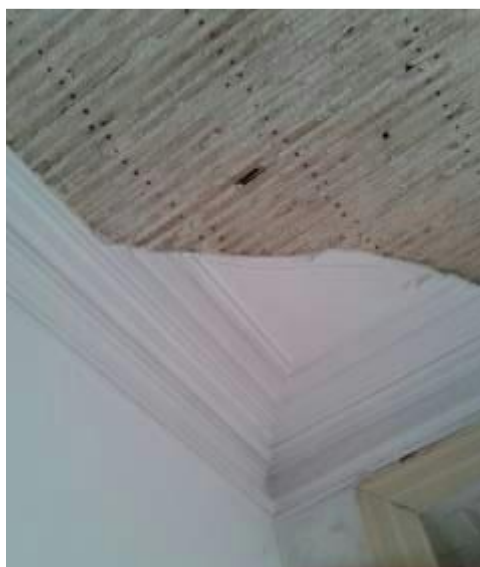
Figura 3.2 – Exemplo de um teto fasquiado de gesso

Os tetos, inicialmente realizados por tabuado, a partir do século XVIII passam a ser estucados com variados motivos decorativos. Para suporte dos revestimentos e acabamentos em gesso dos tetos, a técnica utilizada consistia na construção de uma estrutura de ripas trapezoidais de pequena dimensão, também designada por fasquios, espaçadas de um dedo sobre a qual era aplicado a pasta de gesso [14], figura 3.2.

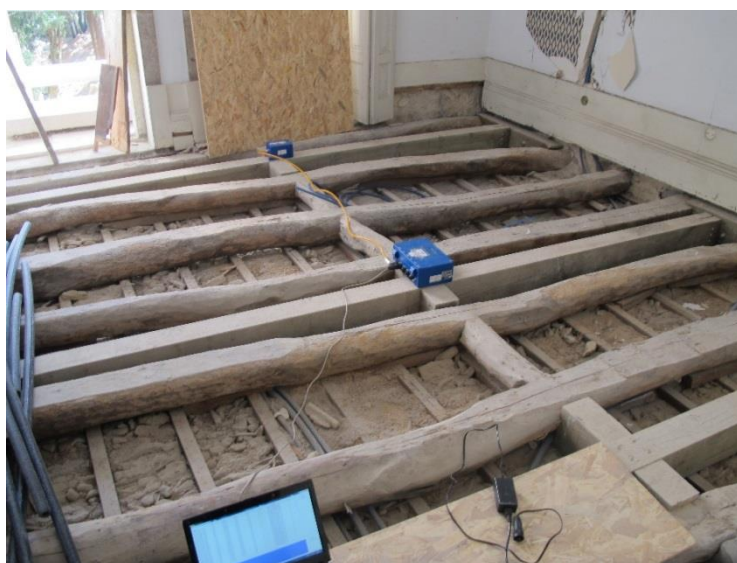
Figura 3.5 – Fotografia do pavimento em estudo (CompA-1)

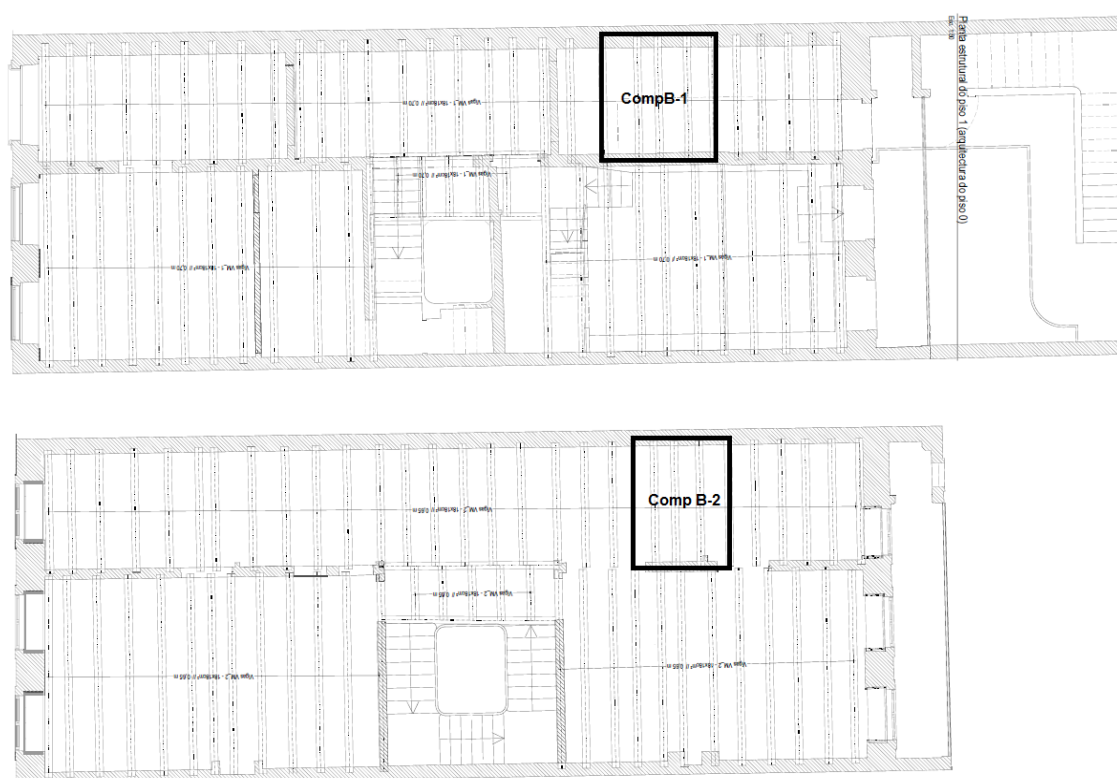
Figura 3.8 – Plantas estruturais do piso 1 e piso 2 [17]

A figura 3.8 apresenta as plantas estruturais do piso 1 e piso 2, assinalando as zonas onde foram realizados ensaios dinâmicos, CompB-1 e CompB-2, respetivamente.

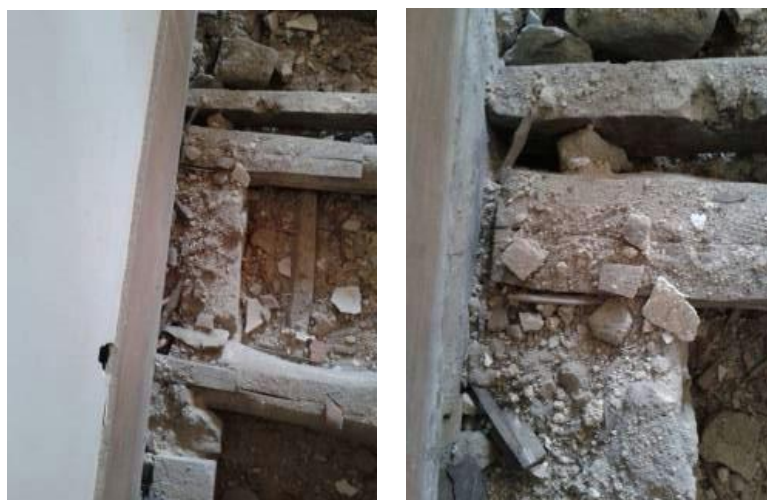
Figura 3.9 – Fotografias do pormenor dos apoios das vigas na parede exterior

A estrutura resistente dos pavimentos do piso 1 e piso 2 é de madeira de castanho, com vigas de secção média variável de 18x18 cm² e espaçamento médio de 70 cm no piso 1 e 65 cm no piso 2. As vigas estão apoiadas entre as empenas e a parede intermédia longitudinal de alvenaria de granito e possuem tarugos a meio vão. Foram ensaiadas 3 vigas consecutivas dos piso 1 e 2 na zona correspondente ao vão menor (2,80 m). As vigas do piso 1 estão apoiadas sob um socalco na parede exterior, num comprimento de 18 cm (figura 3.9), e encastradas na parede interior, suportando o teto estucado com elementos decorativos do piso inferior.

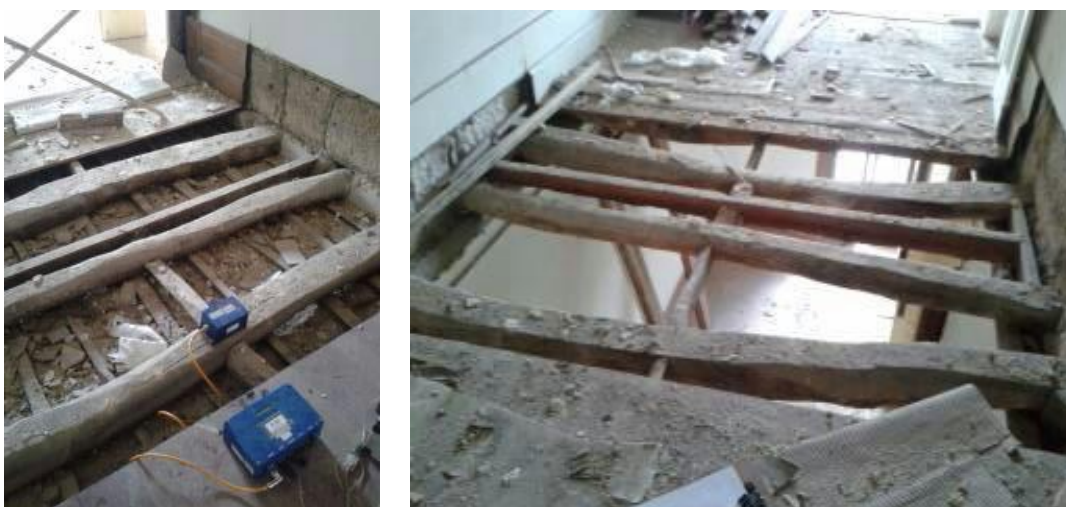
Figura 3.10 – Fotografia do pavimento do piso 1 (à esquerda) e do piso 2 (à direita)

As vigas do piso 2 estão encastradas nas paredes interior e exterior e não suportam o teto do piso inferior que tinha sido retirado. Neste pavimento foram efetuados ensaios dinâmicos com e sem tarugos no pavimento. Tanto no piso 1 como no piso 2, não existia soalho sobre as vigas analisadas, figura 3.10.

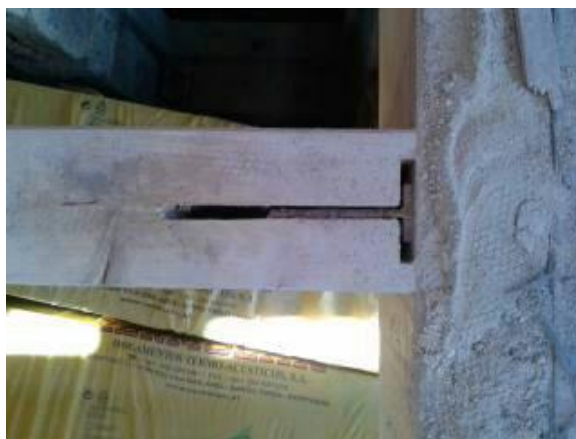
Figura 3.14 – Fotografia do pormenor da ligação entre vigas

O pavimento é constituído por vigas perimetrais de secção 8x24 cm² que estão ligadas às paredes de alvenaria por buchas químicas M16 8.8 com 0.5 m de espaçamento. Estas vigas perimetrais recebem as vigas principais de secção 12x24 cm² através de suportes ALUmini 185 com furos (aparafusagem total e embebidos na madeira, (figura 3.14) da Rothoblaas, ligados com parafusos HBS e pinos autoperfurantes. A ligação dos tarugos às vigas principais às vigas perimetrais é do mesmo tipo da ligação definida anteriormente.

Entre a viga perimetral e a parede de alvenaria existe uma regularização com argamassa na zona de fixação das buchas químicas.

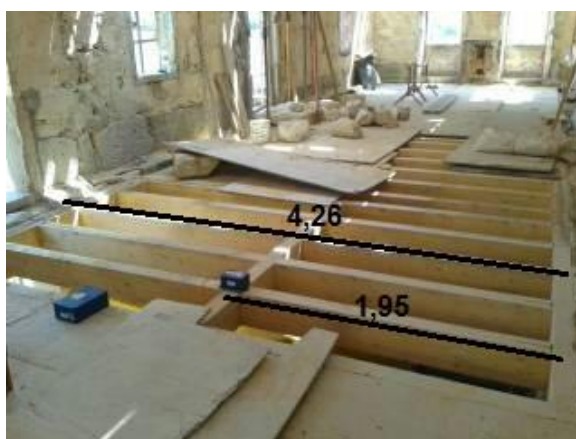
Figura 3.15 – Fotografia do pavimento em estudo

É importante referir que, como está ilustrado na figura 3.15, no dia em que foram realizados os ensaios dinâmicos existia uma serie de cargas (pedras e material de obra) que, embora afastadas das vigas ensaiadas, poderiam influenciar o comportamento dinâmico do pavimento por influência da transferência de carga através dos tarugos.

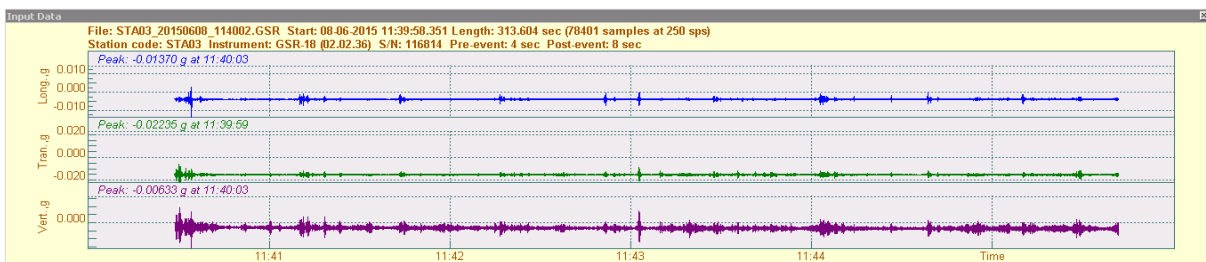
Figura 4.1 – Registo temporal das acelerações nas 3 direções obtido diretamente do sismógrafo (horizontais: Tran e Long; vertical: Vert)

As figuras 4.1 e 4.2 apresentam o aspeto da informação temporal registada pelo sismógrafo e o aspeto da informação depois de transformadas as acelerações em registos de frequências através do programa *GeoDas*. As acelerações e frequências registadas segundo a direção horizontal “x” têm cor azul, a direção horizontal “y” a verde e a direção vertical “z” a roxo. Considerou-se apenas a direção “z”.

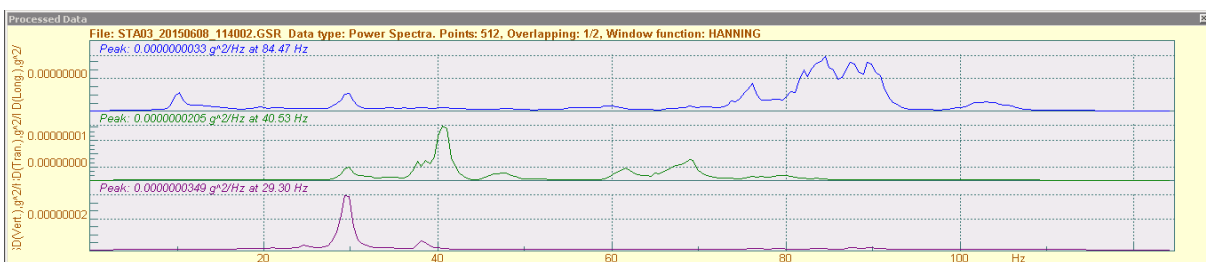
Figura 4.2 – Registo de frequências depois de tratada a informação da figura 4.1 através do programa *GeoDas* com um pico de frequência de 29.3 Hz na direcção de vibração vertical (diagrama inferior)

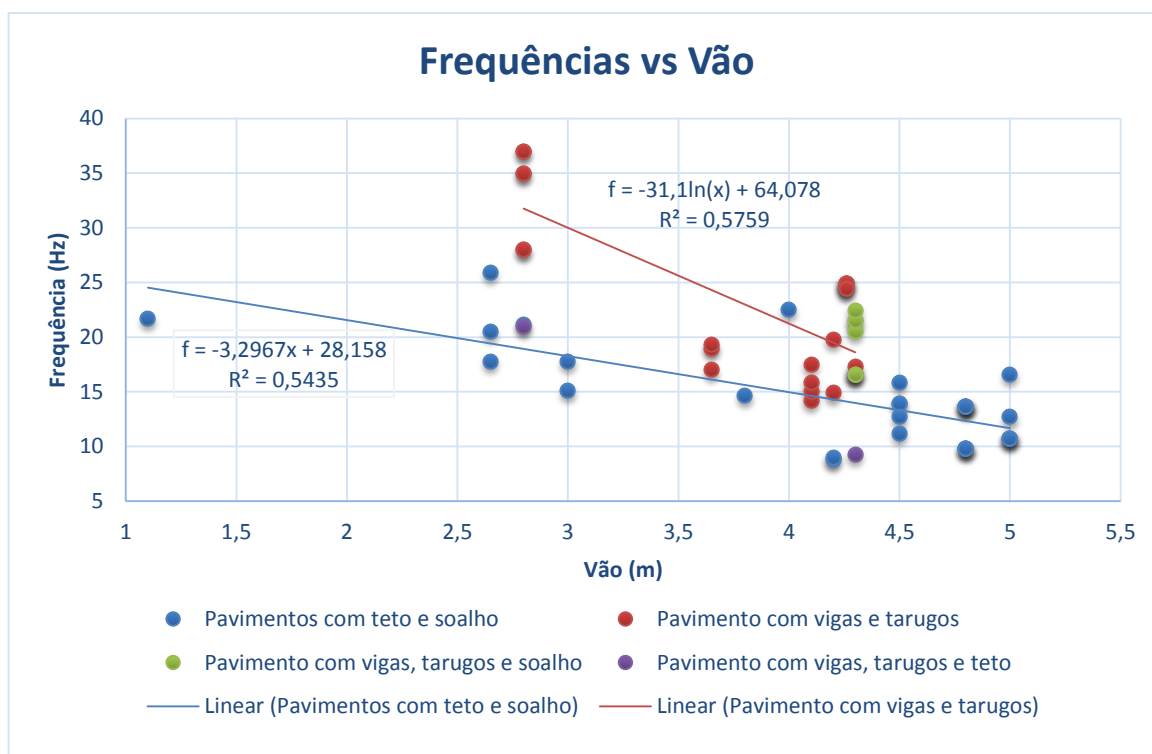
Gráfico 5.1 – Valores de frequência em função do vão dos pavimentos

Foi traçada uma regressão linear entre as frequências dos ensaios dos pavimentos com teto e soalho e dos ensaios dos pavimentos com apenas vigas e tarugos, em função dos vãos das vigas, obtendo-se valores de correlação R^2 de 0.54 e 0.57, respetivamente. Trata-se de valores baixos que apontam uma tendência, mas que mostram ser pouco fiável a estimativa da frequência de um pavimento em boas condições em função do seu vão, para as condições do caso de estudo. No entanto, permite concluir que as vigas dos pavimentos isoladas, ou apenas com tarugos, apresentam tendencialmente frequências mais altas do que as dos pavimentos com soalho e/ou teto.

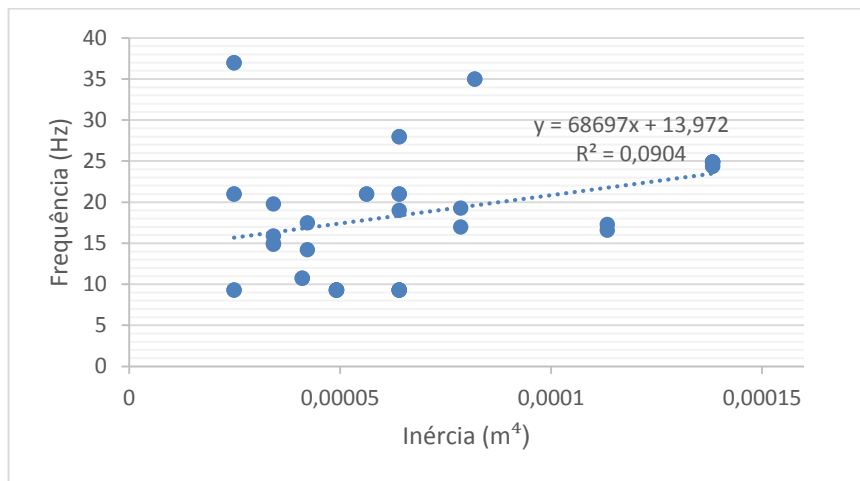
Gráfico 5.2 – Valores de frequência de vibração em função do momento de inércia das vigas

Embora se apresentem estes 2 últimos gráficos, a sua leitura não deixa espaço para grandes conclusões.

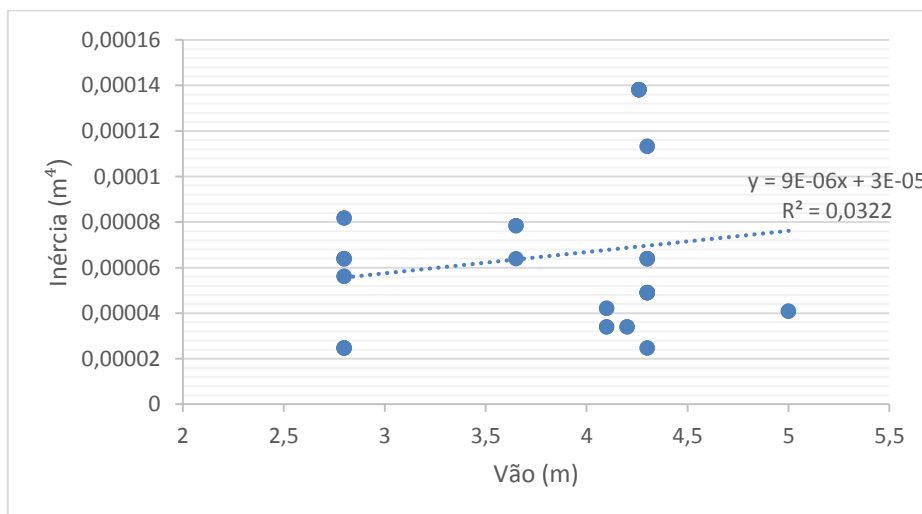
Gráfico 5.3 – Momento de inércia em função do vão das vigas
