Esta Dissertação pretende avaliar a aplicação de técnicas de Engenharia Natural em dois casos de estudo realizados na cidade do Porto (2010) e Fiães- Santa Maria da Feira (2014). Para a avaliação geral do projeto de reabilitação é proposto e aplicado uma nova metodologia do Índice de Reabilitação de Rios (IRR), onde também é feito o seu teste como ferramenta de avaliação dos projetos.

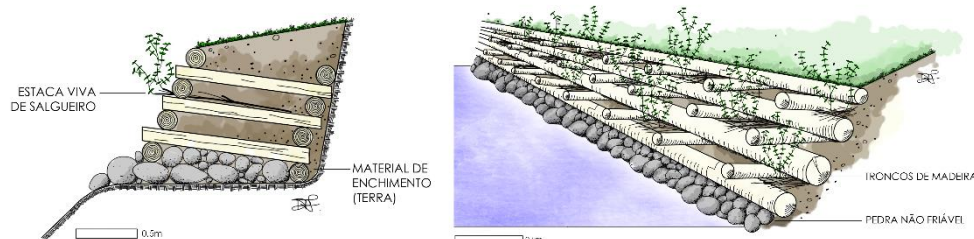
Figura 6. Exemplo de um Muro Vivo. (Teiga, 2015)

É uma técnica de construção de muros vivos. É uma estrutura transversal para consolidação com grelhas em escadaria para estabilização de encostas ou margens, ou como estrutura longitudinal para proteção de bancos de solo. Começando na base com geotêxtil (caso desejado), para que a estrutura não se afunde no solo e que o solo não seja erodido por baixo, por cima leva uma camada de rochas com vários tipos de dimensões onde, por fim, é colocado troncos de madeira tratada, todos com o mesmo comprimento. Estes são colocados em esquadria, formando uma “caixa”, resultante da sobreposição dos troncos transversais e longitudinais, fixos por cavilhas de ferro, que é preenchida por material drenável, material vivo autóctone (estacas) provenientes de plantas dotadas de propagação vegetativa e/ou plantas em torrão e raízes nuas, que emitam raízes adventícias e nascem para o exterior.

Materiais necessários: Madeira redonda (Troncos) com 10-40 cm de diâmetro e comprimentos entre 3-5 metros, estacas de reforço com 12-14cm de diâmetro, material de enchimento, estacas vivas, plantas e/ou raízes.

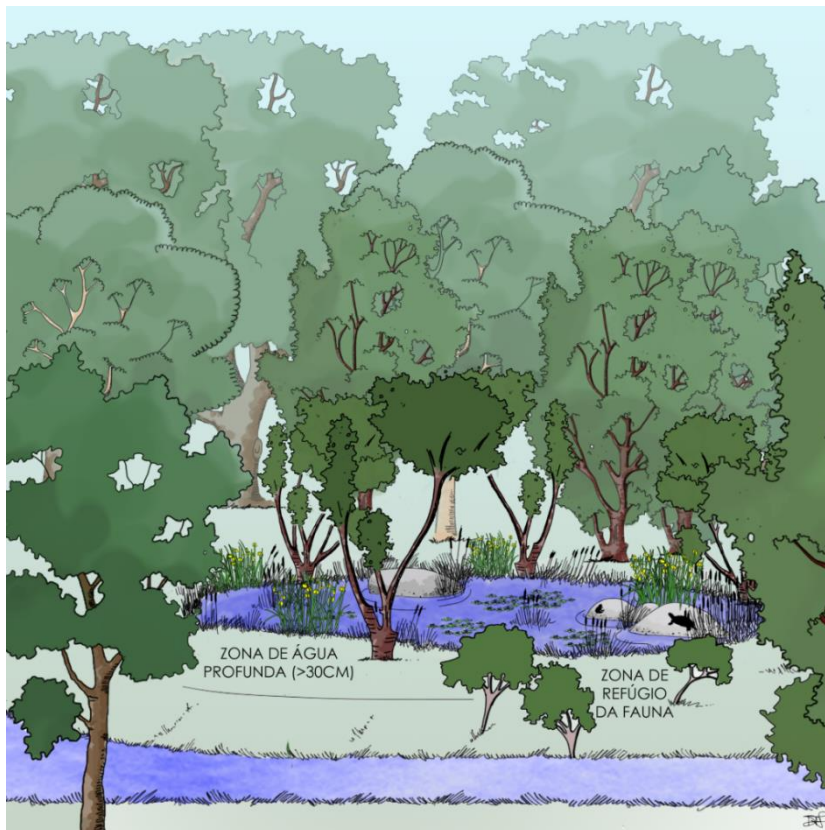
Figura 12. Charco. (Teiga, 2015)

Embora não tenha uma função de estabilização das margens nem de controlo de erosão, o charco é uma técnica de Engenharia Natural que foi implementada no Rio Uíma. Esta técnica tem como função criar um *habitat* para espécies como a Salamandra e Rã Ibérica, onde se podem proteger, alimentar e reproduzir em ambientes mais favoráveis aos existentes, pois no charco encontram águas paradas com poucos ou nenhuns predadores (Figura 12).

- Criar zonas húmidas (protegidas por lei);
- Valorizar ao nível estético e paisagístico, criando espelhos de água, que constituem espaços de contemplação;
- Preparar o terreno através de uma marcação no local, contornando a área a escavar com estacas unidas por um cordel ou fazendo uma pequena vala e a escavação.

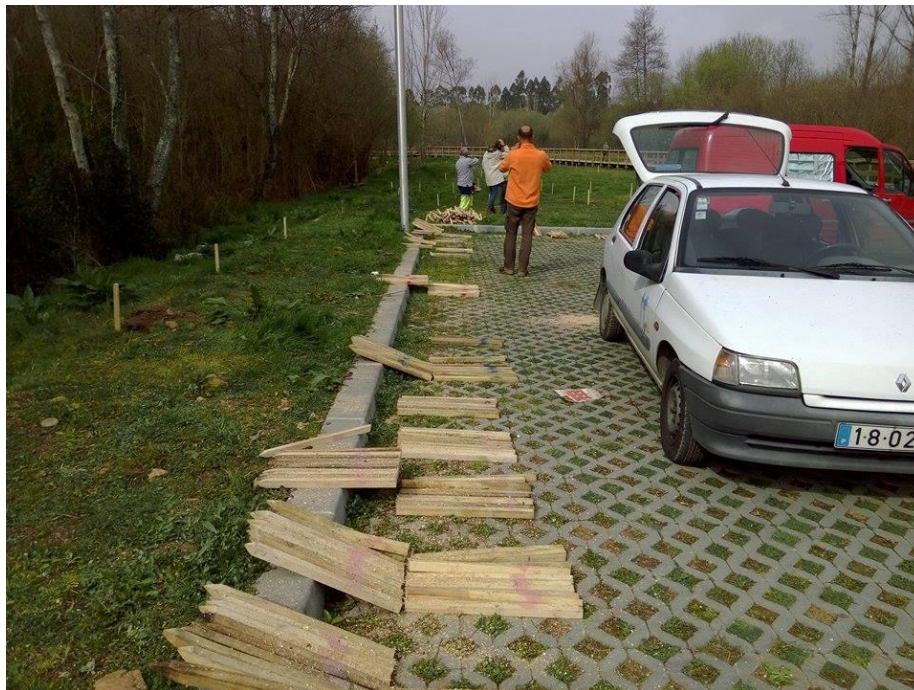
Figura 13. Estacas de marcação para a plantação.

A plantação de árvores em vaso foi toda realizada em ações de voluntariado com a população local e organizações convidadas. Por isso, para facilitar a atividade, foram previamente escolhidos os locais para cada árvore, onde se colocou uma estaca de madeira com uma certa cor (Figura 13) que correspondia à espécie respetiva nos planos de plantação (Anexo 1).

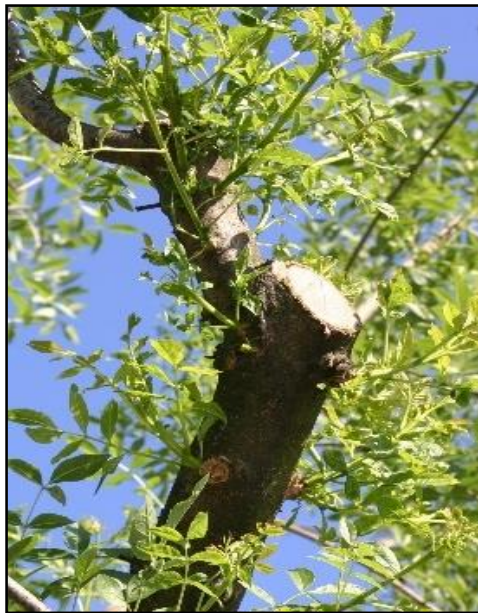
Figura 14. Exemplo de uma poda

Apresenta-se, na Figura 14. Exemplo de uma poda, um exemplo de corte "limpo" que assegura um crescimento direcionado da vegetação.

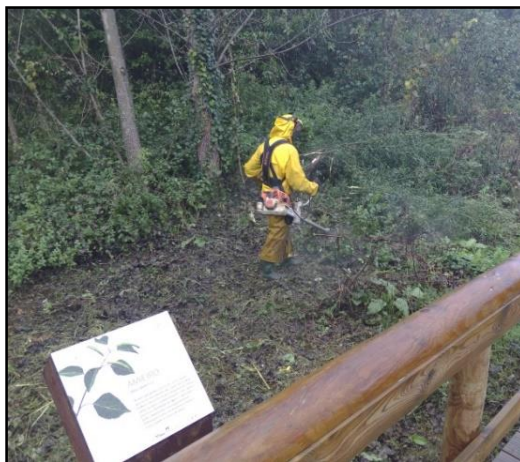
Figura 15. Operador efetuando limpeza com uma roçadora.

Com o uso mecânico das roçadoras pretende-se eliminar o excesso de vegetação rasteira que esteja a limitar o crescimento de árvores (trepadeiras) e eliminar o risco de ensombramento da vegetação às estacas vivas colocadas, impedindo o seu desenvolvimento e crescimento. Tem também como objetivo criar um aspeto visual mais limpo e agradável aos utilizadores do parque, nas zonas de acessibilidade a este (Figura 15).

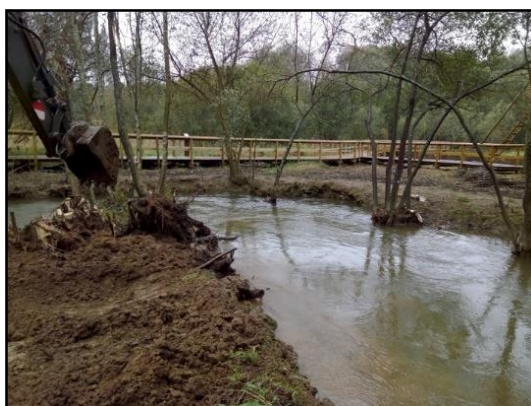
Figura 17. Replantação de árvores nas margens do Uíma.

Se possível, a replantação da árvore retirada do leito, deve ser feita na margem da linha de água, aumentando então a consistência e resistência da margem à erosão uma vez que as raízes da árvore plantada seguram o solo à sua volta (Figura 17).

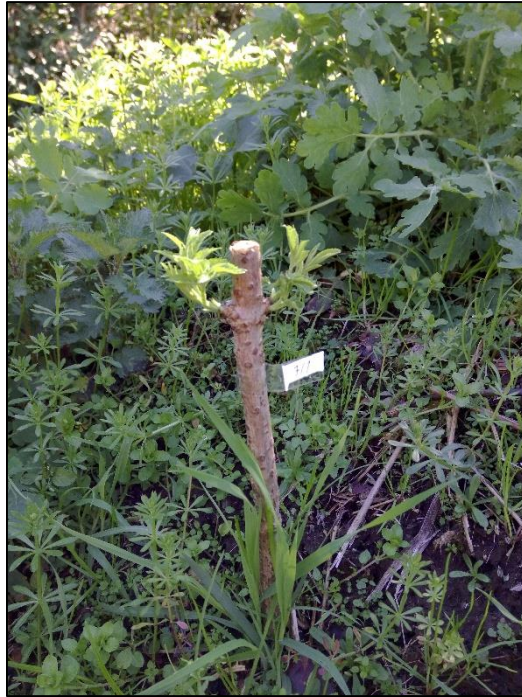
Figura 18. Estaca de Salgueiro etiquetada.

Nos meses de Outubro, Novembro e Dezembro, foram colocadas as estacas na área total do projeto. Verificamos que até ao dia 27/10/2014 todas as estacas colocadas começaram a rebentar e as estacas colocadas depois dessa data só viriam a rebentar em Março de 2015. Assim as estacas foram etiquetadas no dia 5/03/2015 e monitorizadas semanalmente, até junho de 2015 (Figura 18).

A colocação das estacas deve ser feita de modo a serem facilmente detetadas, caso sejam efetuadas ações de limpeza com roçadoras ou outro tipo de maquinaria que possa destruir as mesmas, pois estas no meio da vegetação são muito difíceis de encontrar e muitas das vezes acabam por ser cortadas. Uma outra técnica de proteção é através da colocação de estacas de paus secos, com maior tamanho, junto às estacas para as sinalizar.

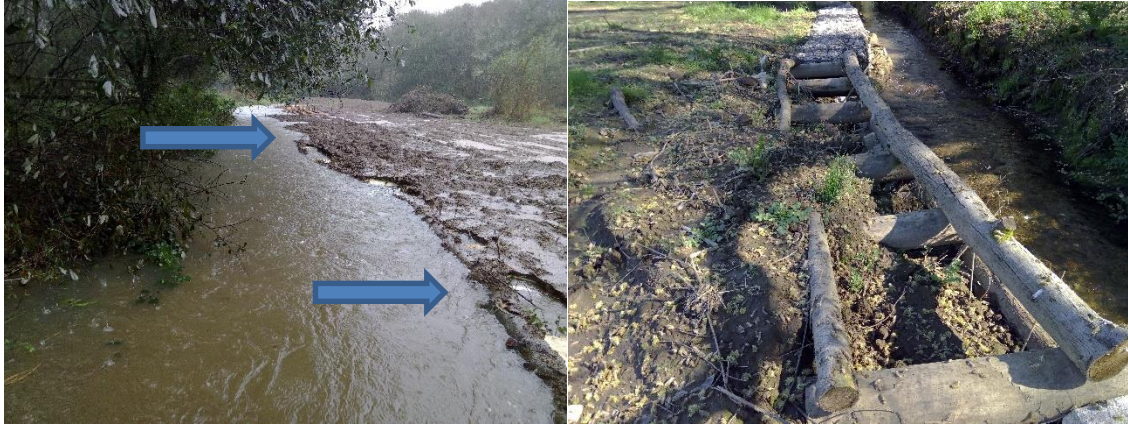
Figura 19 Muro Vivo submerso e erodido.

Foram aplicados cerca de 15 metros de Muro Vivo onde 10m tinham geotêxtil na base, e 5m não o tinham. Apesar de não ser uma zona de grande erosão, este sofreu uma enorme erosão nos primeiros dias após a aplicação, obrigando a uma manutenção para repor a terra no seu interior e repor estacas perdidas. Isto sucedeu-se porque, alguns dias após a construção, decorreram inúmeras cheias, tendo o caudal subido significativamente e tapado por completo a técnica utilizada.

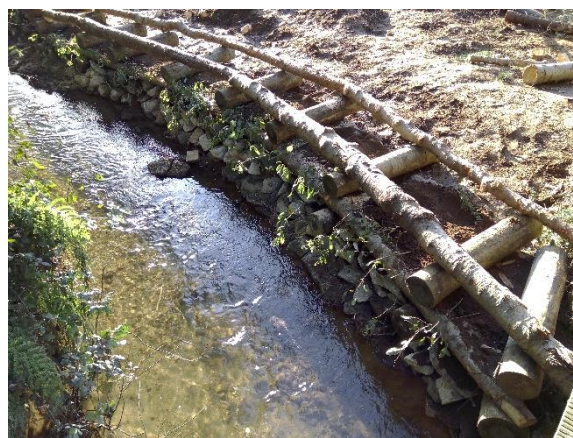
Figura 20. Muro Vivo em construção no Rio Uíma.

O período de construção desta técnica não foi o mais favorável, pois não ocorreu na época do ano desejada, mas sim quando foi possível realizar a obra por parte da Câmara de Santa Maria da Feira. O material escolhido não foi também o mais desejável (por falha de comunicação com o fornecedor), uma vez que os troncos transversais tinham um diâmetro muito superior aos longitudinais, o que permitiu a água em cheia se infiltrar pelo meio dos troncos e erodir o enchimento de terra. Caso os troncos transversais fossem mais pequenos em diâmetros, a janela entre os troncos era muito menor e mais resistente. Pode-se ver na Figura 6 que os longitudinais tem um diâmetro superior, ao contrário do que aconteceu no Rio Uíma (Figura 20).

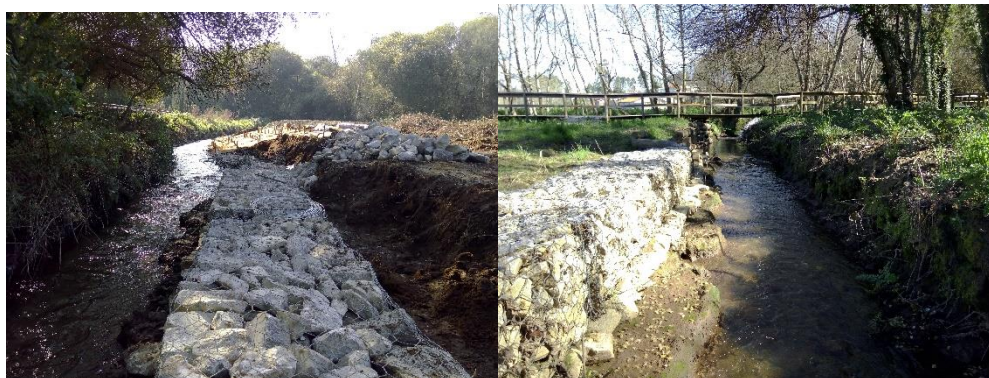
Figura 21. Gabiões Vivos no Rio Uíma.

Os Gabiões Vivos, devido à sua natureza mais resistente, pois não contêm terra que possa ser erodida e todos os materiais usados não são degradáveis (excluindo as estacas), não apresentaram nenhuma falha estrutural ao longo do tempo. As únicas falhas possíveis eram nas estacas colocadas no seu interior e na sua base. Demonstra, assim, que a época da sua construção não influencia o seu desenvolvimento e que aguenta grandes velocidades de água e grandes caudais nas épocas de maior precipitação.

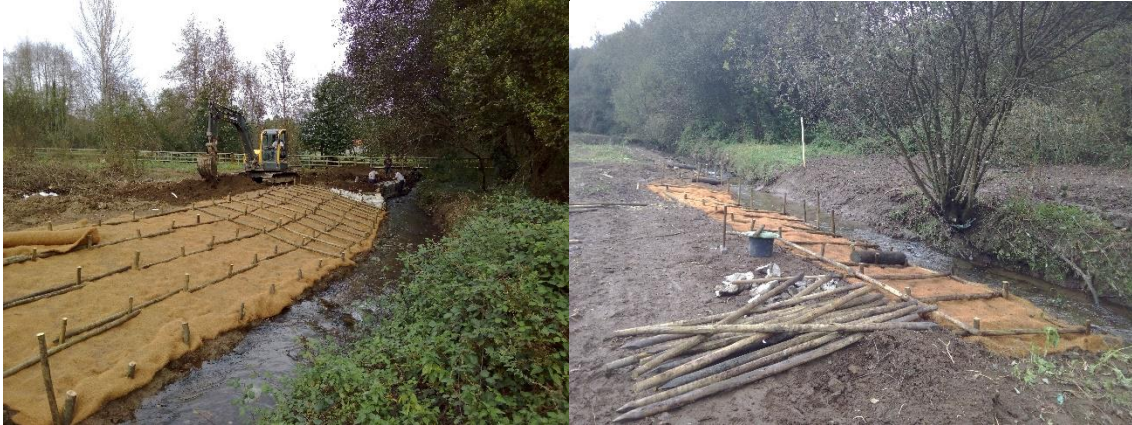
Figura 22. Manta de Fibra de Coco no Rio Uíma.

Logo na aplicação deparamo-nos com a fragilidade da manta, o que requereu um especial cuidado por parte dos trabalhadores ao estender, estacar e mesmo ao andar por cima da mesma.

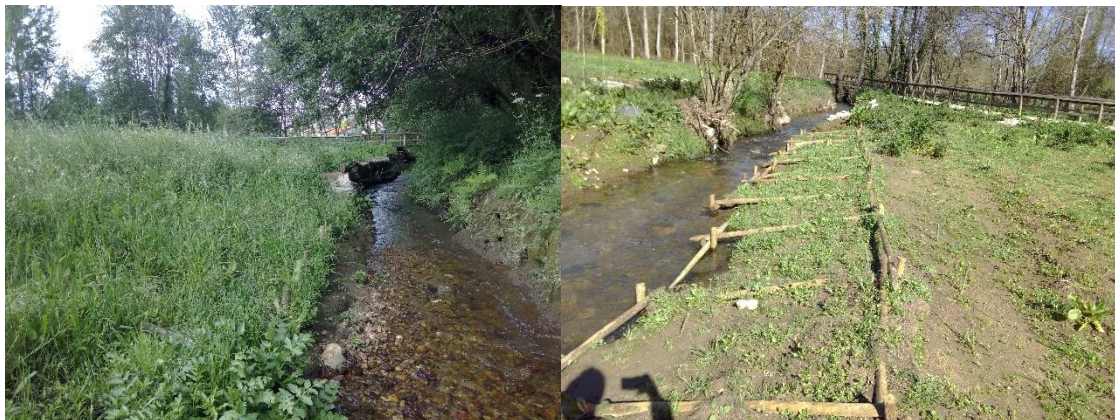
Figura 23. Manta de Fibra de Coco no Rio Uíma na primavera.

Após o Inverno e dias de grande precipitação, que submergiu por completo a manta de fibra de coco, fomos verificar o estado estrutural da manta. Verificamos então que tanto a manta com estacas transversais e longitudinais, como as só longitudinais, foram as que mais se aguentaram, tendo perdido pouco ou nenhuma parte da manta de fibra de coco. Ao contrário, a unicamente transversal perdeu quase toda a manta, expondo o solo por baixo (Figura 23) e assim perdendo a sua utilidade como suporte de sementes e plantas e proteção do solo nu.

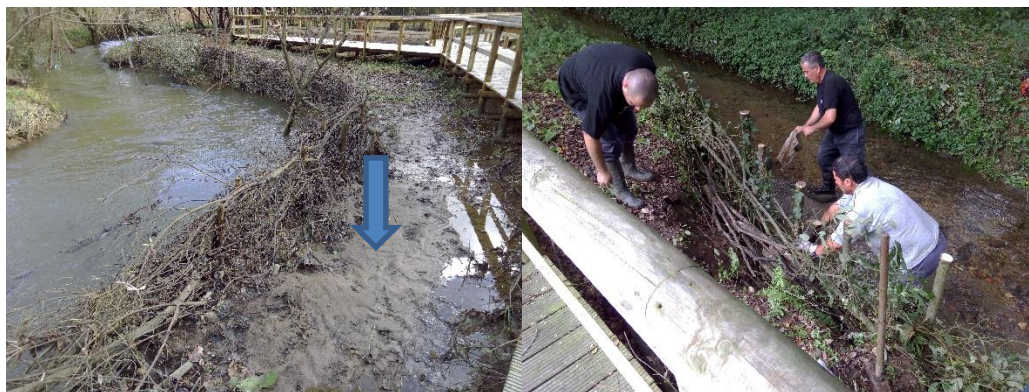
Figura 24. Entrançado no Rio Uíma.

Esta é uma técnica que tem função protetora imediata, o que faz dela uma das mais utilizadas para combater erosão em margens. Esta técnica não tem necessariamente que depender do desenvolvimento das estacas. Após a sua construção, pretende-se criar uma barreira ao fluxo de água, evitando que esta embata na margem com elevada velocidade, de forma a permitir que sejam depositados sedimentos para recuperar as áreas erodidas.

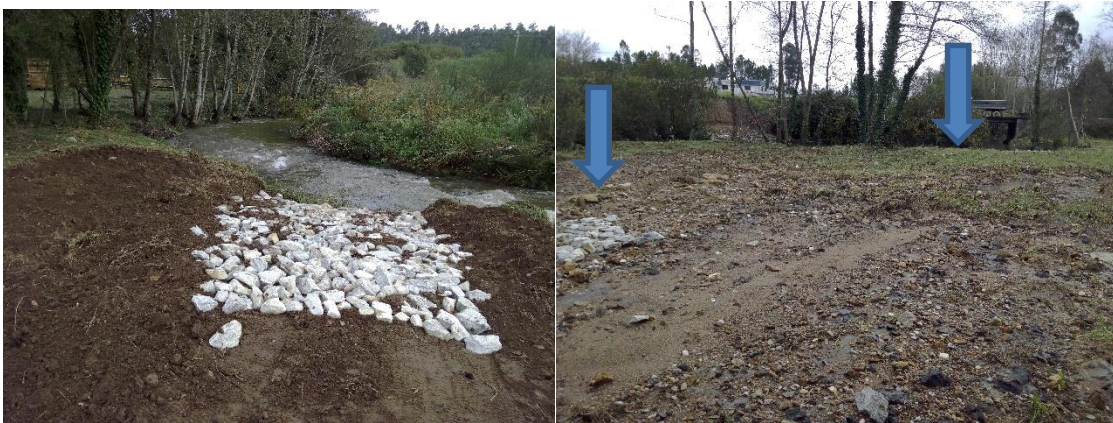
Figura 25. Enrocamento Rio Uíma.

No Rio Uíma foram construídos 3 Enrocamentos Vivos, dos quais um que está situado na zona do triângulo, na proximidade de outras técnicas e não tem propriamente função de proteção da margem contra erosão. Mas os restantes Enrocamentos construídos foram colocados numa curva do rio onde se verificava que este passava por cima da margem e estava a erodir fortemente toda essa curva, Assim, foi construído o Enrocamento criando uma rampa de subida e de descida, para que a água não exercesse pressão no solo e na margem, permitindo na mesma que pudesse inundar a margem (Figura 25).

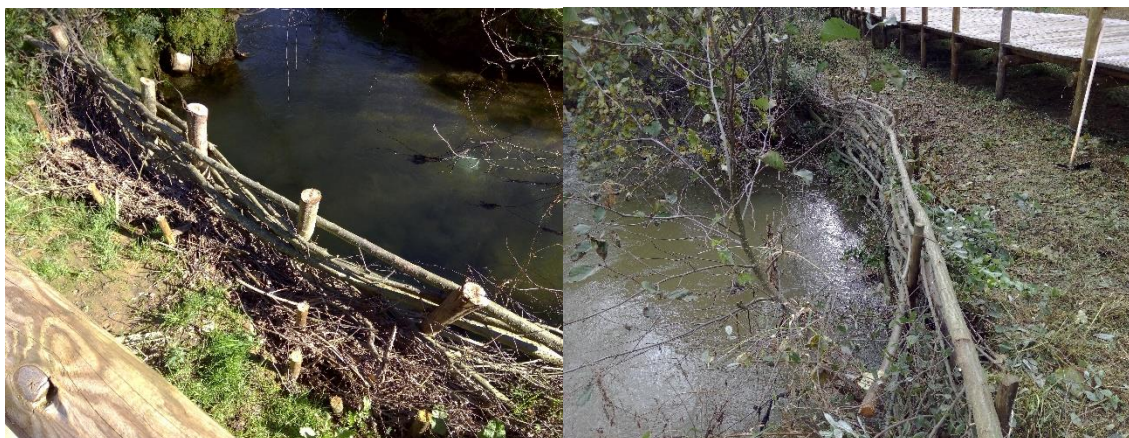
Figura 26. Faxinas Vivas no Rio Uíma.

As Faxinas Vivas foram das técnicas mais utilizadas, pois eram aplicadas algumas vezes em conjunto com Entrançado Vivo, mas foram-no, principalmente, porque eram ideais para os pontos de erosão em margens com declives na ordem dos 90° de inclinação.

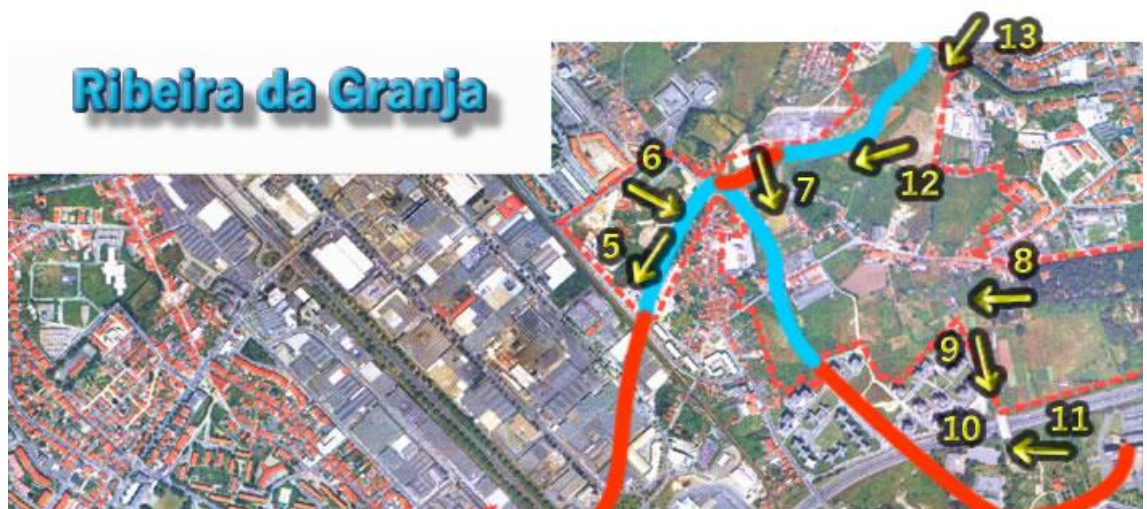
Figura 27. Percurso canalizado e percurso a céu aberto da Ribeira da Granja.

Azul- Desentubado; Vermelho- Entubado.

Na Figura 27², pode-se observar que grande parte da Ribeira da Granja encontra-se canalizada, tendo poucos espaços a céu aberto. Os espaços intervencionados foram nomeadamente: 5 - Ao lado da Rua João Coutinho. Ribeira artificializada; 6 - Ao lado da Rua João Coutinho. Ribeira ainda natural; 7 - Ribeira entubada. Em segundo plano, urbanização "Ribeira da Granja"; 12 - Belos campos junto à Circunvalação e 13 - Campos alagados junto à Circunvalação.

A construção das técnicas de Engenharia Natural, na Ribeira da Granja, foram divididas em 3 fases de construção, e em todas elas foi feito o desentubamento da ribeira. Tendo sido a primeira aplicação das técnicas entre os pontos 5 e 6 (começando junto à linha do metro e terminando na ponte onde passa a estrada); a segunda entre os pontos 12 e 13; e a terceira no percurso azul do ponto 7 (Figura 27).

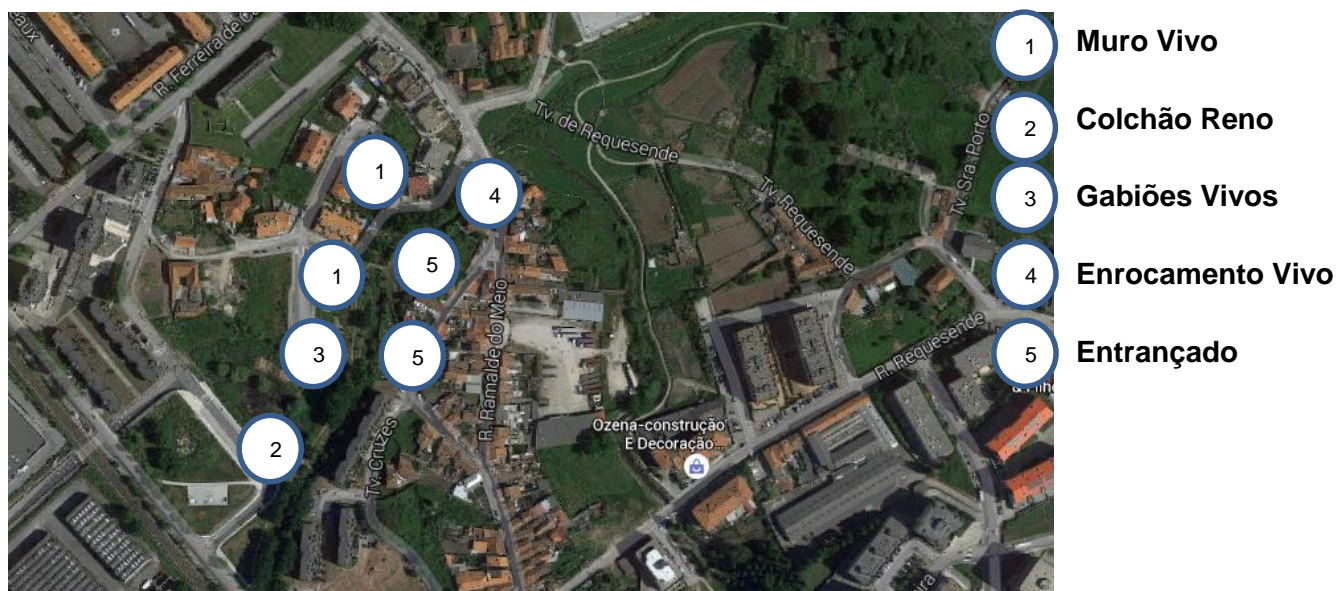
Figura 28. Plano de Obra da Ribeira da Granja na primeira fase.

1ª Fase - No troço da Ribeira da Granja onde ocorreu a primeira fase foram realizadas as seguintes técnicas de Engenharia Natural:

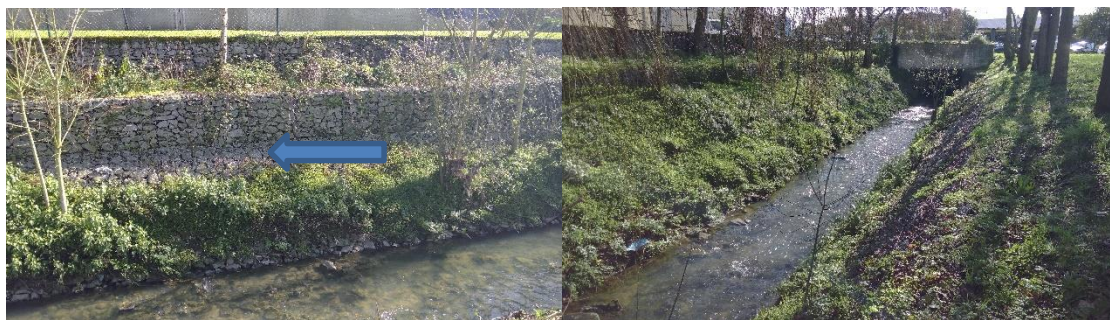
Figura 29- Colchão Reno.

A Primeira fase (junto à linha de metro), começa com uma grande extensão de colchão de Reno, com cerca de 50 metros de comprimento, nas duas margens (Figura 29). Esta é uma técnica ainda não referida na dissertação, que consiste basicamente num enrocamento com uma rede hexagonal por cima, para aumentar a resistência. Esta obra juntamente com os gabiões que se encontram por cima desta, foram construídas pelo Metro do Porto e não pelas Águas do Porto

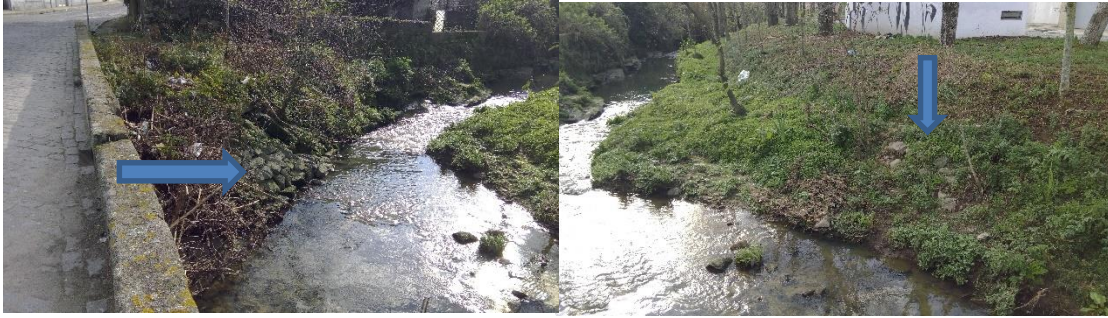
Figura 30- Enrocamento vivo.

Esta técnica foi utilizada a jusante da ponte, onde acaba a 1ª fase da intervenção, pois é uma zona onde a água sai com muita velocidade da ponte que está a direcionar a corrente para a margem. Para impedir que esta crie erosão nas margens, foi colocado um enrocamento vivo, protegendo e diminuindo a força da água quando bate na margem esquerda e direita (Figura 30).

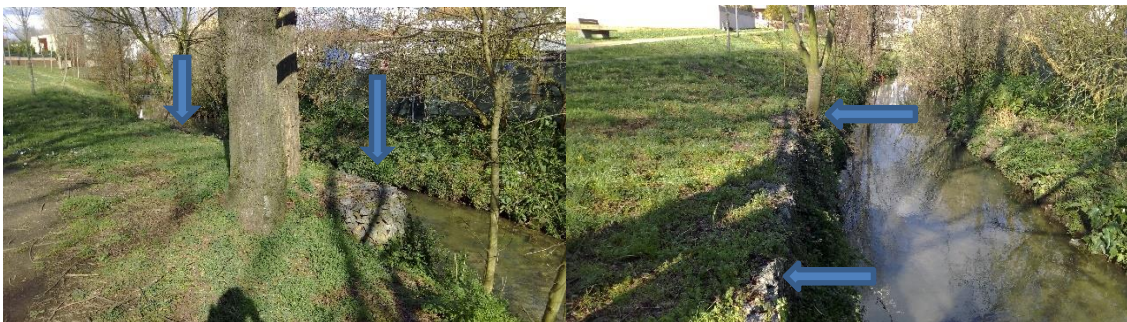
Figura 32- Gabiões.

Foram colocados cerca de 5 metros de gabiões na margem direita, para proteger a margem do fluxo de água, que devido à curvatura da Ribeira, é direcionada contra a margem. No entanto não podia ser feito um enrocamento, porque, como a margem não tem muita altura, a água em cheias ia passar por cima da margem. Esta é uma técnica com grande resistência e não sofreu qualquer tipo de dano, estando em perfeitas condições (Figura 32).

- Verificar se há erosão na base e no lado onde a água incide;
- Verificar se a grelha hexagonal está em bom estado;
- Eliminar plantas exóticas que podem surgir.

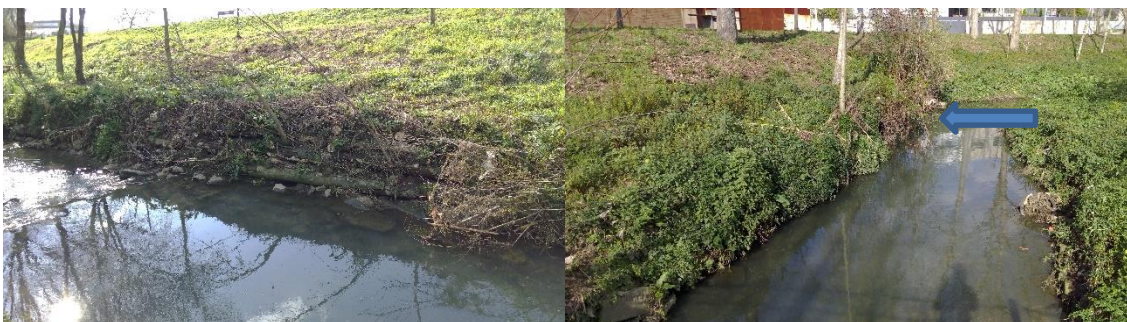
Figura 34- Muros Vivos.

Ainda na primeira fase de construção, foram realizados dois muros vivos, um a jusante e outro a montante da ponte de pedestres. Esta é uma técnica totalmente natural (materiais de construção e preenchimento), o que dificulta visualizar a sua estrutura quando esta já se encontra desenvolvida.

Já na imagem da esquerda, onde é visível o muro vivo, verifica-se que embora esteja a proteger a margem de erosão hídrica, não tem dado origem a uma nova sucessão ecológica. Caso não nasça nenhuma árvore ou vegetação com raízes mais profundas, quando a madeira se degradar, a margem não terá suporte e irá possivelmente desabar para o leito da ribeira. Durante a manutenção deveria ser estacado ou realizar a plantação de algumas árvores.

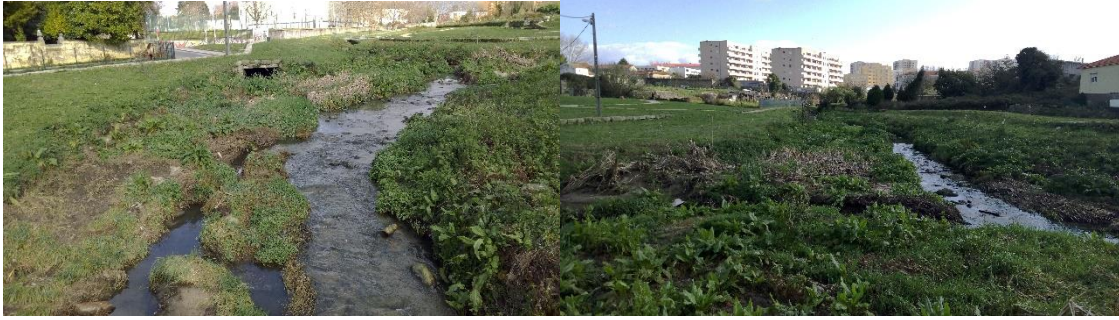
Figura 35- Bacia de Retenção.

Para controlar este problema, foi construída a bacia de retenção (Figura 35). Esta bacia de retenção é formada por um espaço mais amplo na ribeira, que permite à água escoar melhor e perder velocidade, uma vez que tem espaço para se expandir. Não serve como solução para as cheias, pois em dias de grande precipitação ainda acontecem cheias no local, mas diminui drasticamente a erosão das margens, pois a água tem menos velocidade, logo menos energia cinética.

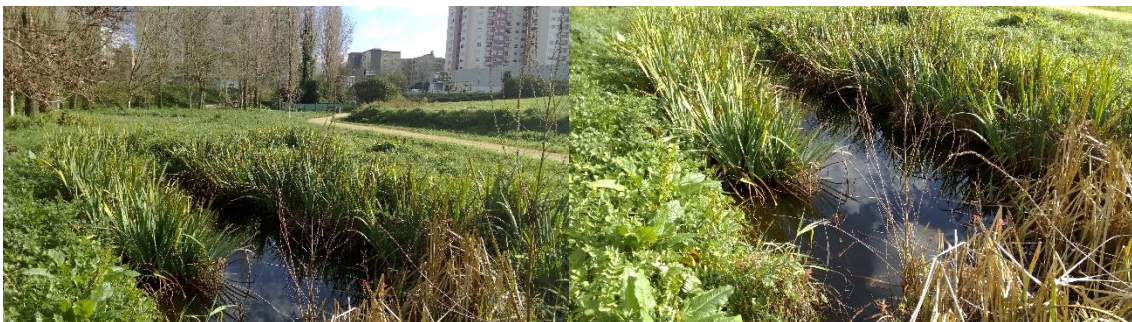
Figura 37. Charco 3ª fase.

Este foi construído à mesma cota que a ribeira, perto do caminho pedestre. Mesmo tendo pouco ensombramento pois não tem árvores por cima, cumpre os seus objetivos, já enumerados em cima no charco da 2ª fase. Ao contrário do Charco realizado no Rio Uíma, este não tem a profundidade de 2 metros, mas apenas de 1 metro. Apesar da sua pequena dimensão, tem função de *habitat* para macroinvertebrados e alguns répteis.

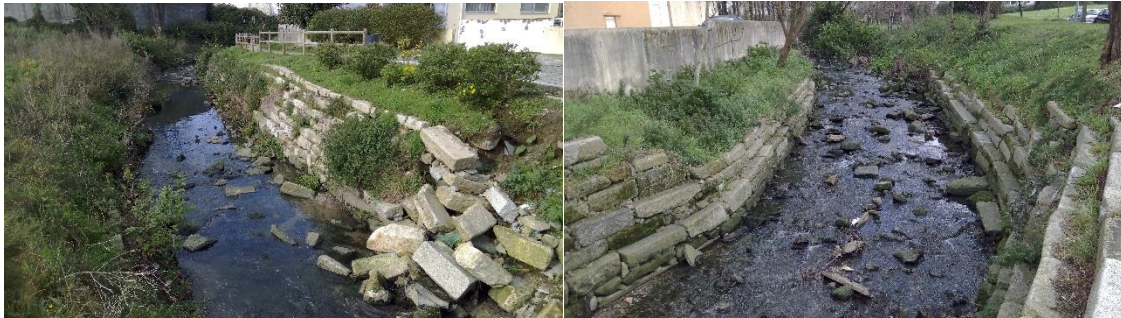
Figura 38 Enrocamento 3ª fase.

modelação das margens, estes enrocamentos são semelhantes a muros ou paredões com uma altura considerável, superior a 2 metros em alguns pontos (Figura 38).

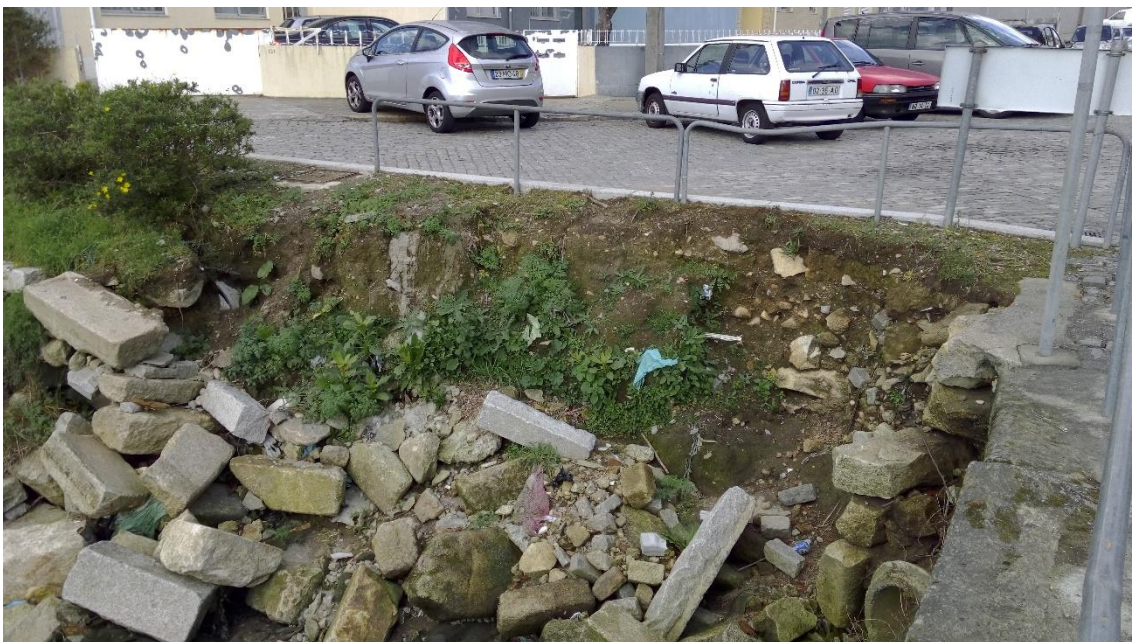
Figura 39 Enrocamento danificado 3ª fase.

Devido à grande inclinação das margens, a probabilidade de uma derrocada é significativa. No entanto, apesar de parte do enrocamento estar gravemente danificado, isso deveu-se unicamente às águas pluviais provenientes da estrada adjacente, que destruíram por completo a estrutura do enrocamento. Isto aconteceu porque, durante os períodos de chuva, a água que vem pela estrada infiltra-se e embate na parte de trás do enrocamento, criando erosão no topo e por detrás das pedras, acabando por destruí-lo por completo (Figura 39).

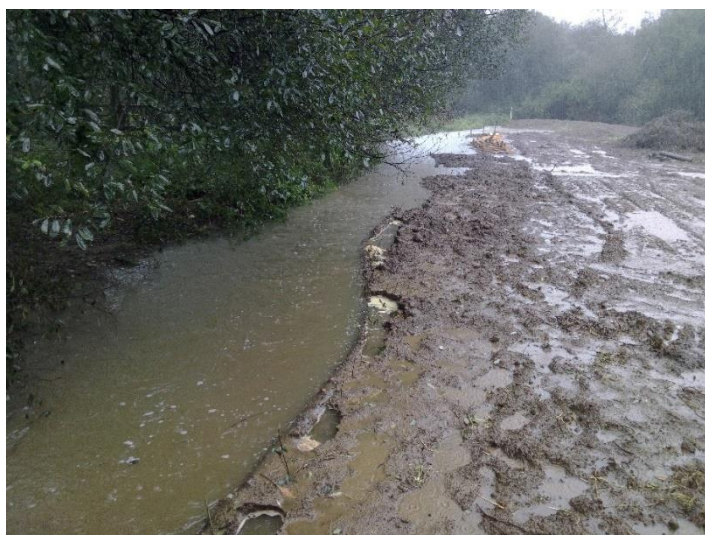
Figura 40. Cheias no Rio Uíma.

Como já referido, os danos estruturais devem-se às cheias que ocorreram em Santa Maria da Feira, o que não aconteceu na Ribeira da Granja. Outra diferença detetada foi o diâmetro dos troncos perpendiculares. No Rio Uíma, como eram maiores, deixavam o solo mais exposto à erosão hídrica. Como se pode observar na Figura 40, quando ocorreram as cheias (no dia seguinte à construção), não existia qualquer tipo de sistema radicular para segurar o solo, nem o solo teve tempo para ganhar consistência. É também possível observar a erosão a ocorrer no topo, junto aos troncos transversais.

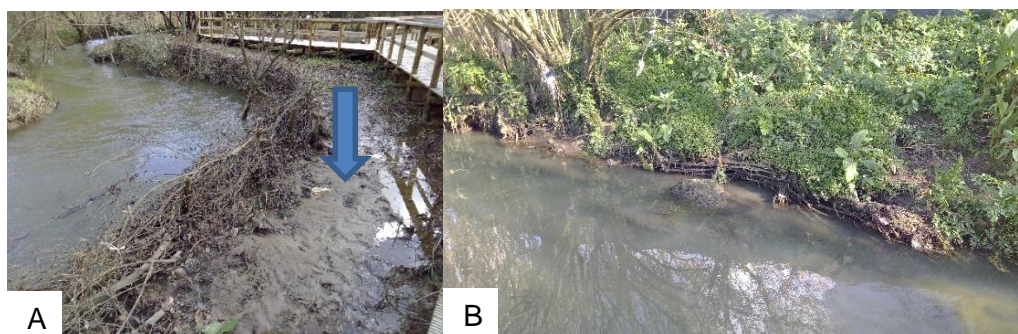
Figura 47. Entrançado A) Rio Uíma e B) Ribeira da Granja. Sedimentação.

Rio Uíma	Ribeira da Granja
Comprimento:	50 m	40 m
Estacas:	Salgueiros	Salgueiros
Danos estruturais:	Sem danos visuais	Sem danos visuais
Margem:	Grande sedimentação na margem e proteção	Proteção da margem
Vegetação:	Algumas das estacas e prumos rebentaram	Nem estacas nem prumos deram origem a vegetação

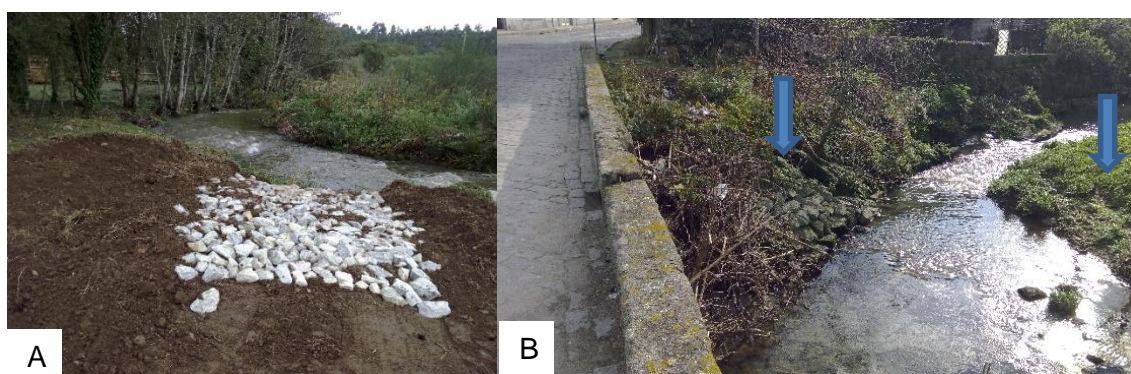
Figura 48. Enrocamento A) Rio Uíma e B) Ribeira da Granja.

Rio Uíma	Ribeira da Granja
Comprimento:	30 m	50 m
Estacas:	Salgueiros e Sabugueiros	Salgueiros
Danos estruturais:	Sem danos visuais	Com graves danos em margens de maior inclinação
Margem:	Completamente recuperada	Maioritariamente recuperada
Declive da margem:	10% – 20%	40% - 70%
Vegetação:	Com estacas a desenvolverem-se	Com estacas e plantas desenvolvidas

Esta técnica, em ambos os casos de estudo, mostrou ter uma elevada resistência à erosão hídrica nas margens. No entanto, quando é colocada em declives mais elevados, pode sofrer alguns danos ou mesmo ser destruída por completo. Um dos casos foi na Ribeira da Granja, onde as águas pulvianas da via de comunicação infiltrou-se por detrás de um enrocamento, numa margem de grande declive, que destruiu. O peso das rochas em solos húmidos criam derrocadas, podendo bloquear a linha de água e assim criar uma série de outros problemas associados.
