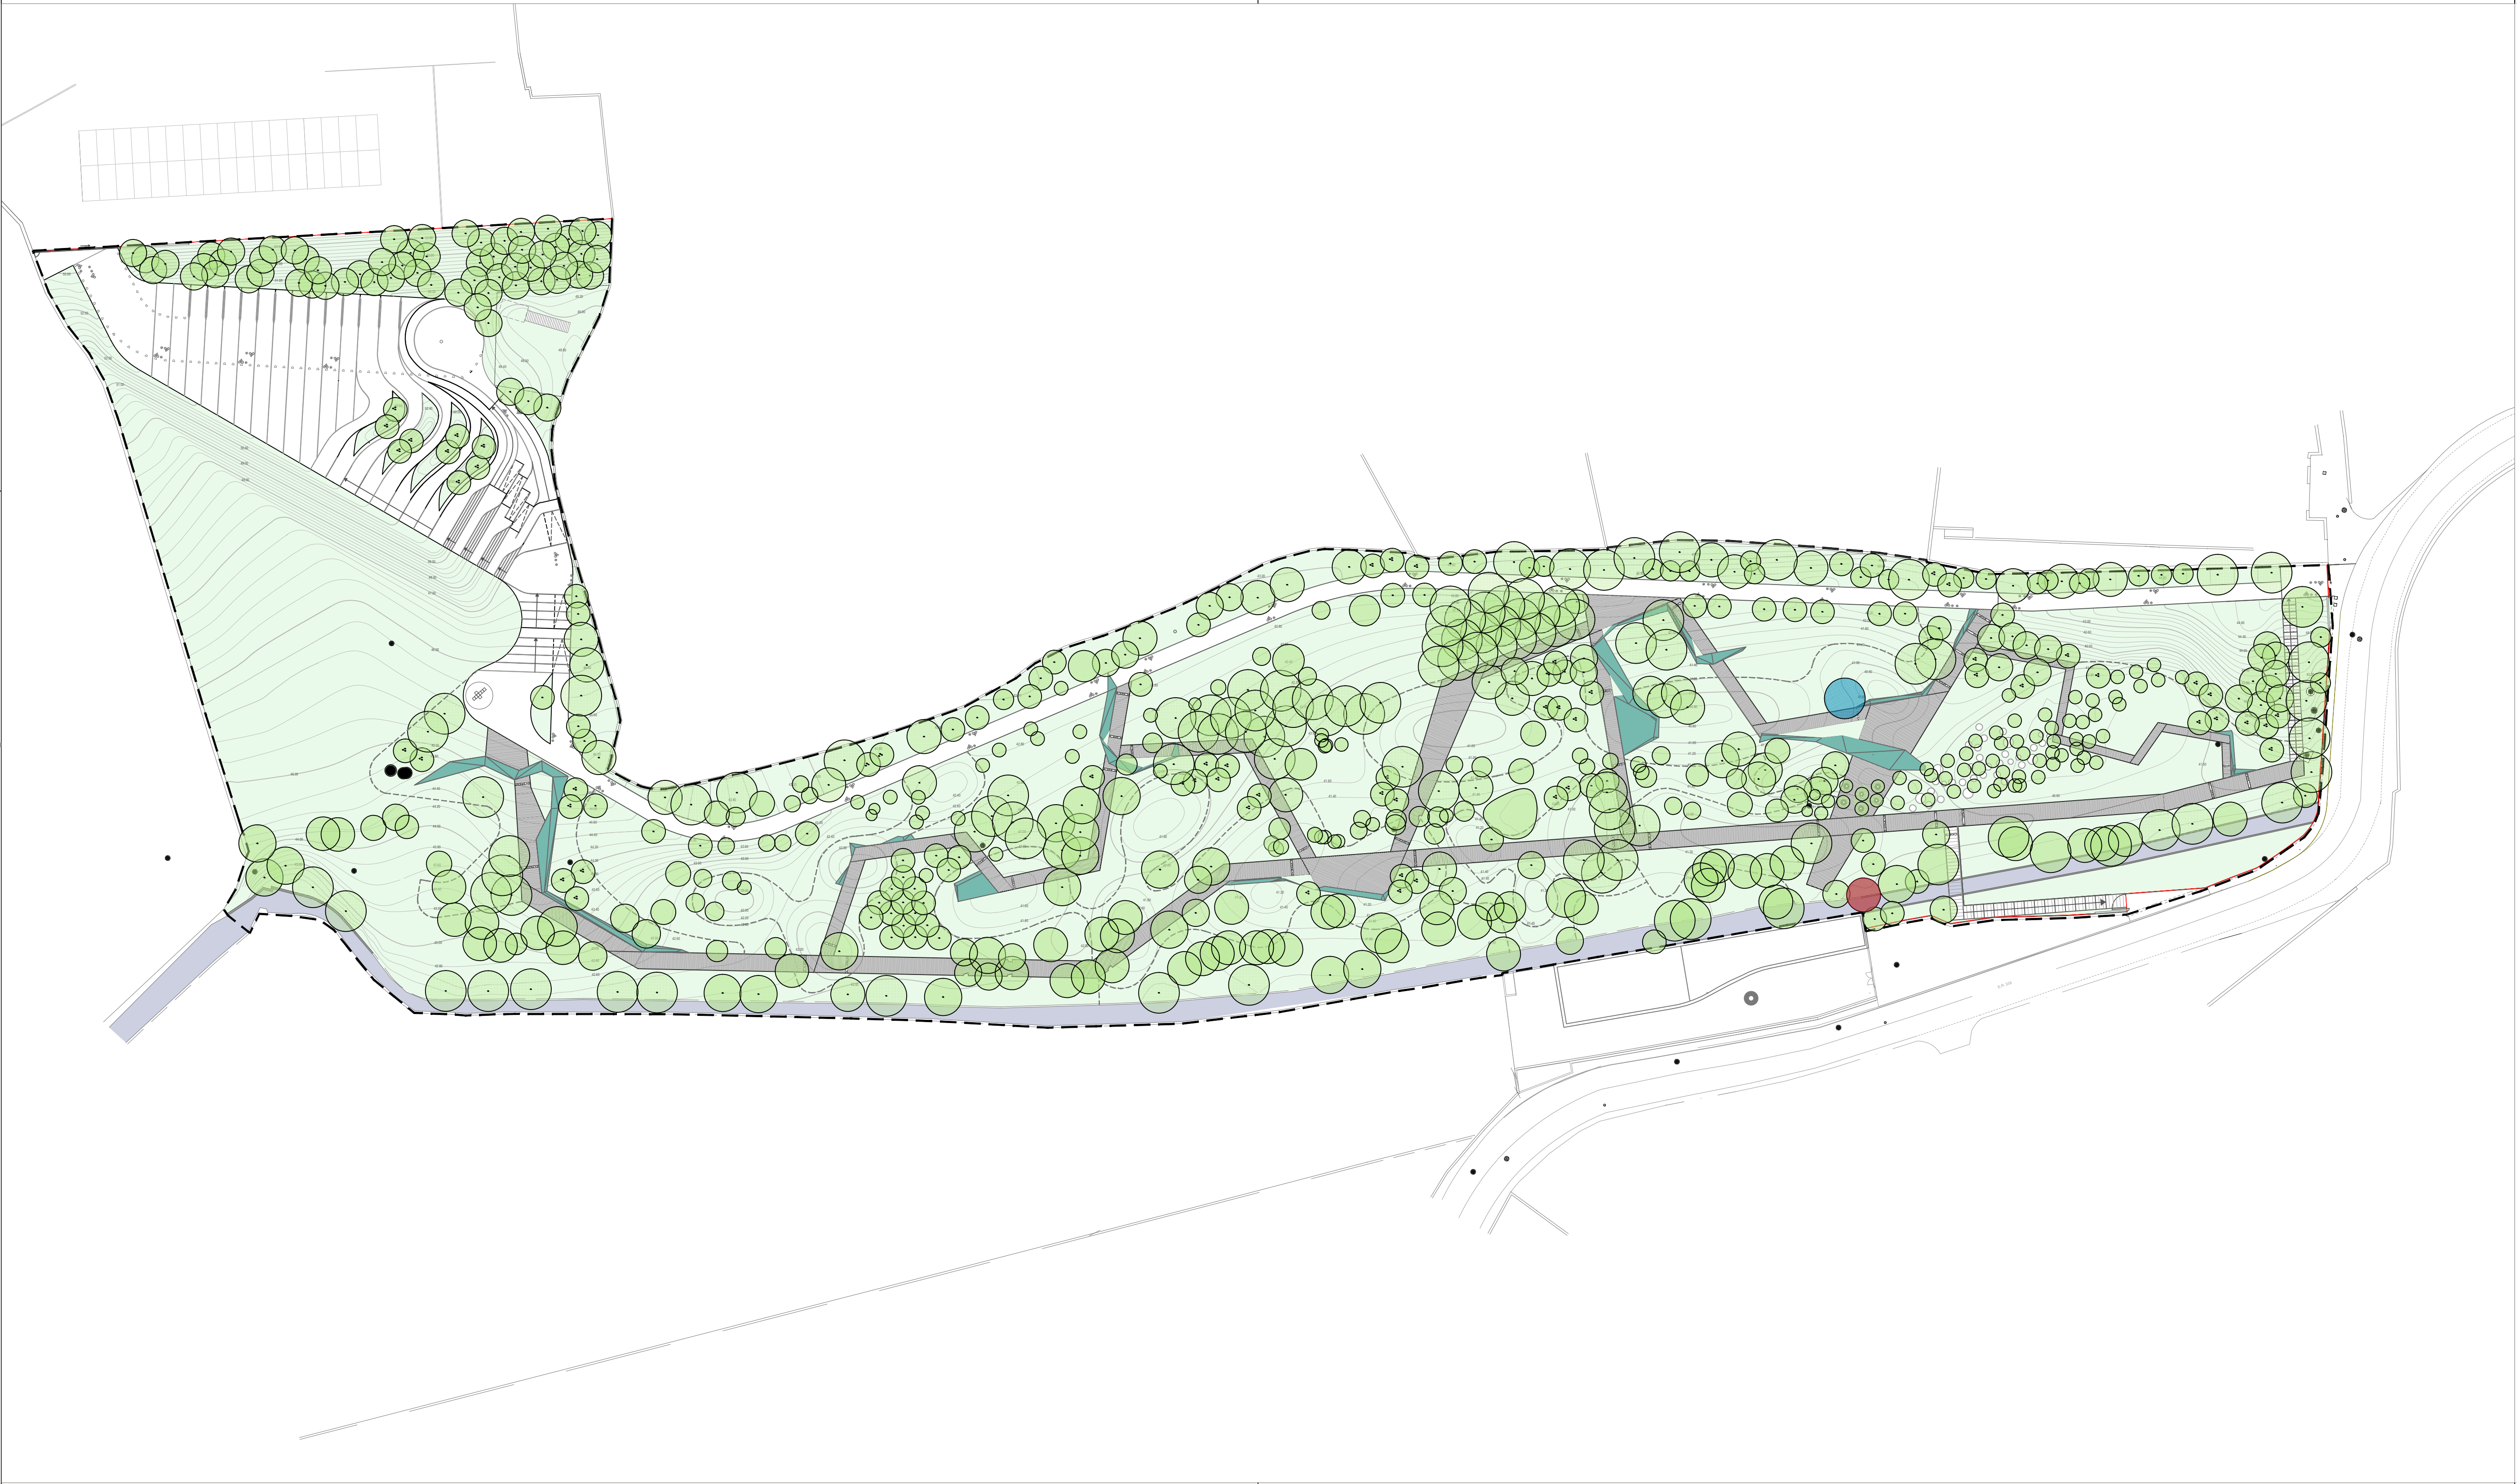
- Limite da área de Intervenção
- Áreas permeáveis
- Marcação dos limites principais maciços herbáceo - arbustivos
- ÁRVORE EXISTENTE
- ÁRVORE A ABATER
- ÁRVORE A SUJEITA A TRATAMENTO FITOSSANITÁRIO

As cheias que ocorrem no PRM estão relacionadas com a presença de um elemento arbóreo que estrangula o caudal do ribeiro. A remoção desta árvore de dimensões consideráveis irá criar uma zona de clareira que só com muito tempo irá ser reocupada. Considerando o conceito subjacente de preservação da vegetação preexistente, a proposta de intervenção consiste na criação de um canal que contorne a árvore, de forma a permitir o escoamento natural da água ao invés da sua acumulação. Nas obras de requalificação do edifício do Matadouro pretende-se a demolição de parte da parede exterior do edifício, de modo a resolver / minimizar o conflito árvore / edifício.

2.1 Deve ser feita uma diagnose anual do estado fitossanitário das árvores para propor medidas adequadas de intervenção e contribuir para o estado de conservação dos exemplares arbóreos. Este diagnóstico deve ser feita por um arboricultor experiente, realizando as intervenções essenciais sempre que necessário.
