# **ESTUDO DO RISCO ASSOCIADO ÀS FACHADAS URBANAS**

Caso de Estudo

Dissertação submetida para satisfação parcial dos requisitos do grau de  
**MESTRE EM ENGENHARIA CIVIL — ESPECIALIZAÇÃO EM CONSTRUÇÕES**

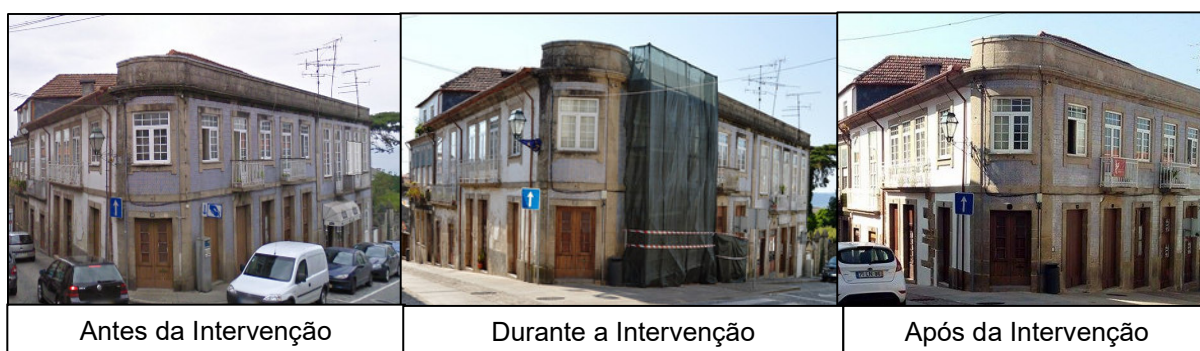
Em Penafiel foi desenvolvido o projeto “Património Ativo” que permite a recuperação de fachadas do centro histórico [4]. O edificado apresentado na figura seguinte representa um edifício de habitação contemplado por este programa. Na figura 1 é possível observar o aspeto anterior, durante e após a intervenção. Antes da intervenção é possível constatar que o edifício apresentava manchas escuras na platibanda, afetando a imagem do edifício. Após a intervenção, a platibanda deste edifício não se encontrava denegrido, contribuindo assim, para um melhor aspeto em termos de imagem de degradação.

Fig. 1 - Edifício abrangido pelo Programa "Património Ativo" na cidade de Penafiel. Fonte: Google Maps, [5].

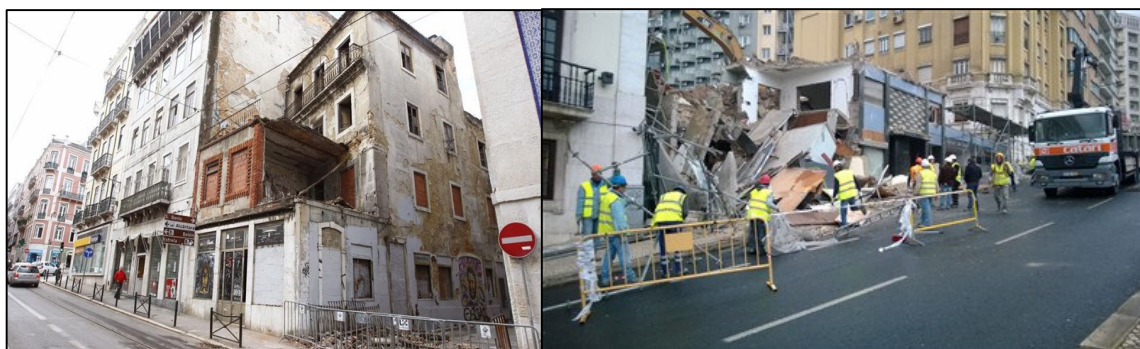
que pode aumentar o risco relativamente aos materiais. O facto de um edifício antigo se encontrar devoluto e caso não esteja prevista a existência de uma intervenção de reabilitação, pode também acarretar um grande risco para os utilizadores do espaço urbano. Estes casos devem ser estudados minuciosamente. A Figura 2 apresenta um caso de risco de derrocada ocorrido em Lisboa no dia 20 de Outubro de 2015. Posteriormente observa-se a derrocada desse mesmo prédio devoluto que provocou danos em duas viaturas que se encontravam estacionadas e numa outra que circulava. Situações como estas devem ser evitadas ao máximo [6] para evitar perdas materiais e humanas.

Fig. 2 – Vista geral do edifício antes e depois da derrocada. Fonte: [6].

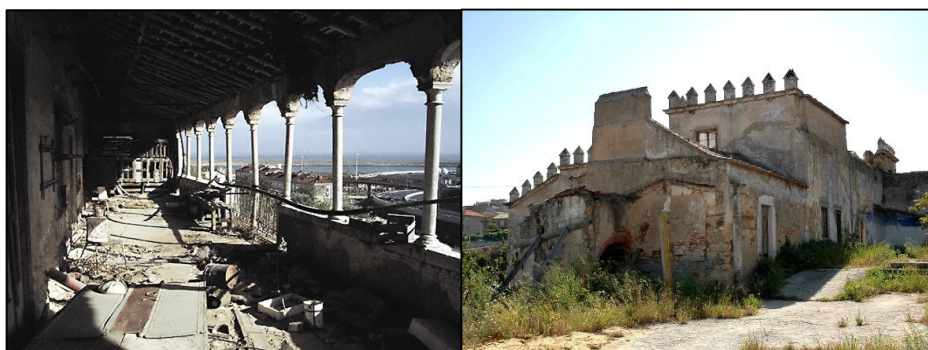
Fig. 3 – Estado de degradação do Palácio de Valflores. Fonte: [8].

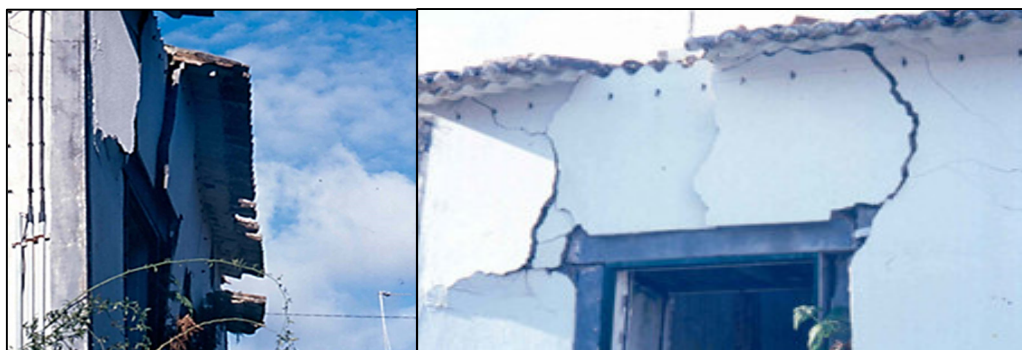
Na figura 21 é possível observar alguns exemplos reais de mecanismos de colapso. As figuras em questão foram captadas nos Açores e mostram deformações nas fachadas devido à atuação de um sismo que aconteceu a 9 de Julho de 1988.

Fig. 21 – Mecanismos de colapso observados em edifícios situados nos Açores. Fonte [58]

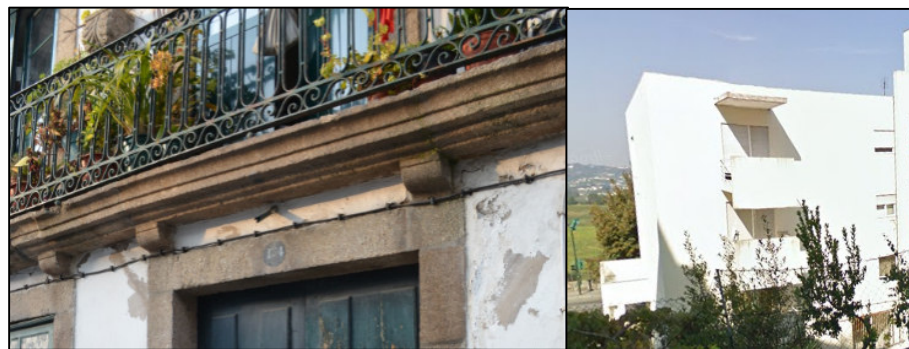
Fig. 23 – Exemplo de Elementos em Consola.

Na figura 23 são apresentados exemplos dos elementos em consola, anteriormente referidos, localizados na cidade de Penafiel.

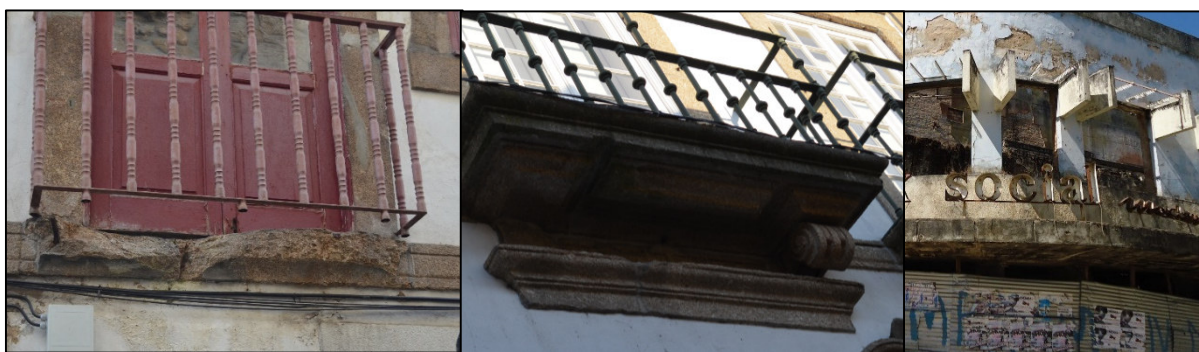
Na figura 24 estão representadas algumas situações de queda de elementos em consola, nomeadamente uma varanda e um cachorro, localizados em Penafiel, e palas num edifício de Huambo.

Fig. 24 – Queda de elementos em consola: Queda integral de uma varanda em Penafiel (esquerda), Queda de um cachorro em Penafiel e Queda parcial de palas em Huambo (direita). Fonte: [60]

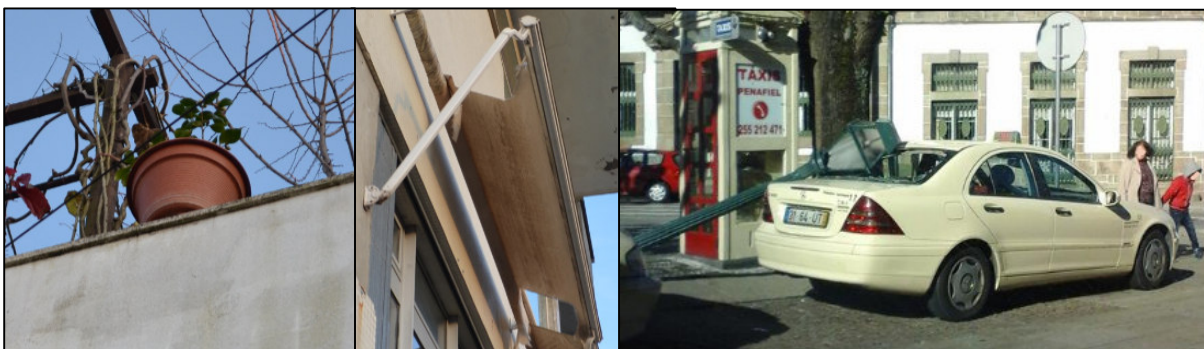
Fig. 26 – Exemplos de risco de queda de objetos de adorno (Esquerda e Centro). Queda de uma luminária (Direita).

A figura 26 representa uma situação em que existe o risco de queda de um vaso, de partes de um toldo e de uma luminária pública. A luminária pública em questão não se encontrava encastrada a uma fachada, mas chama a atenção para os estragos que pode provocar aos utilizadores da via pública. Neste caso foram apenas danos materiais. Estes exemplos foram verificados na cidade de Penafiel.

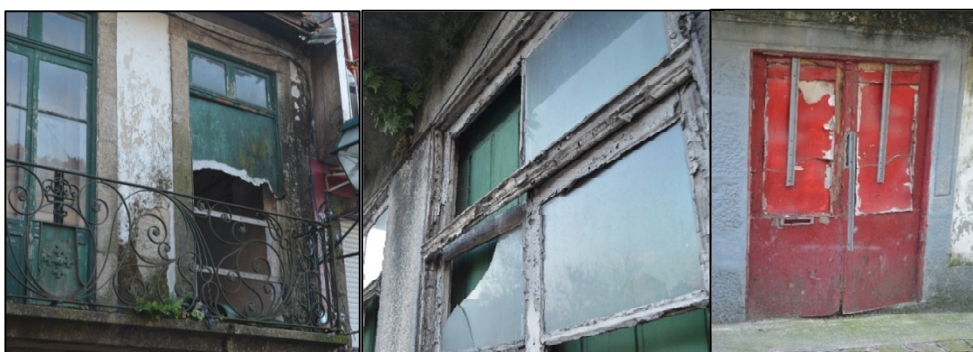
A queda de um destes elementos pode implicar a morte de uma pessoa ou a existência de pequenos ferimentos. Na figura 27, é possível observar o exemplo de janelas e portas em risco de queda.

Fig. 27 – Exemplo de janelas e portas em risco de queda (Penafiel).

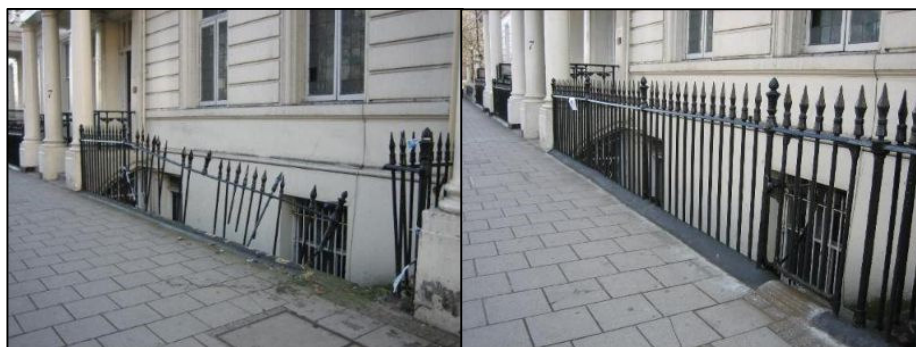
Na queda de gradeamentos e proteções estão incluídos os corrimões de escadas e as guardas de varanda. Existe uma vasta quantidade de soluções construtivas destes elementos, que vão desde a utilização de metais até ao envidraçado. O ferro é o metal mais utilizado e é trabalhado de forma a conferir um importante carácter decorativo e estético. A queda destes elementos pode levar à morte dos utilizadores da via públicas ou a pequenos ferimentos. Na figura 28 é possível observar o aspeto de um gradeamento partido e em risco de queda comparado com o mesmo gradeamento com os devidos mecanismos de fixação.

Fig. 28 – Exemplo de gradeamento em risco de queda (Esquerda) e o mesmo gradeamento arranjado (Direita) (Londres). Fonte [62]

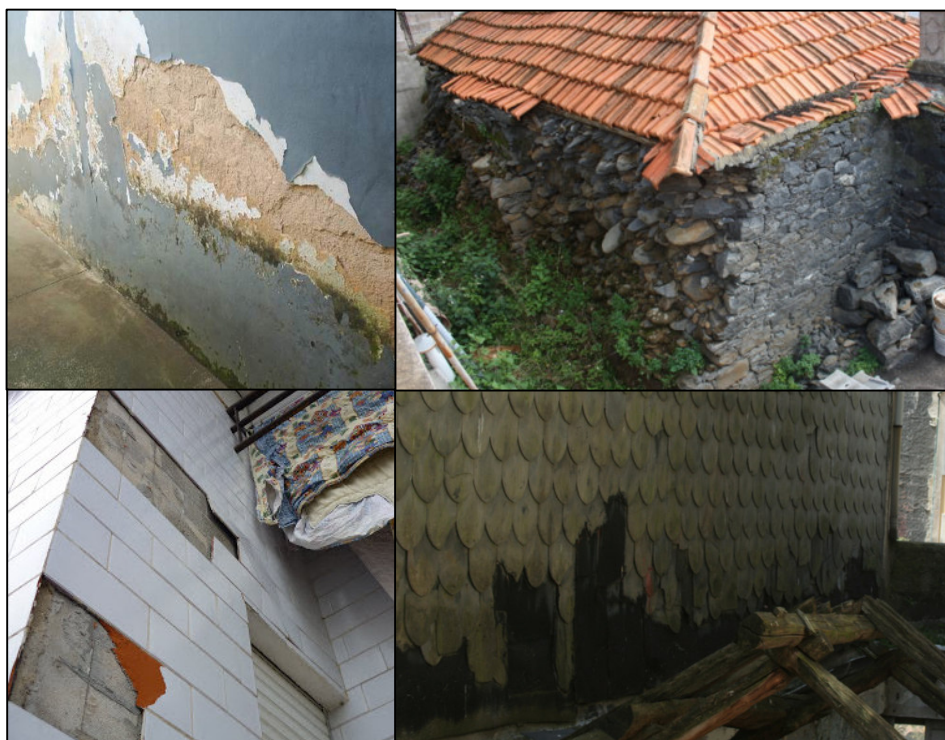
Fig. 29 – Exemplos de Revestimentos. Fonte [63] [64] [65] [66]

Na figura 29 é possível observar alguns dos tipos de revestimentos anteriormente referidos: tinta, blocos de pedra, cerâmicos e soletos de ardósia.

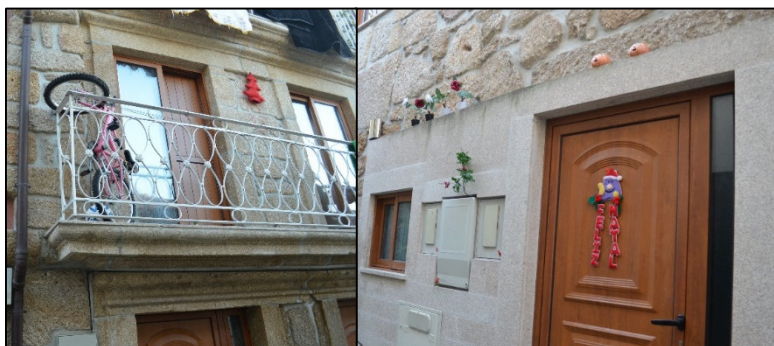
Para além dos pertences pessoais, as pessoas podem optar por ter animais de estimação. Por exemplo, um aquário junto à janela ou um animal de maior porte dentro de casa. Estes também serão considerados na análise. Na figura 30 estão representados alguns exemplos de pertences pessoais existentes em varandas.

Fig. 30 – Exemplos de Pertences pessoais.

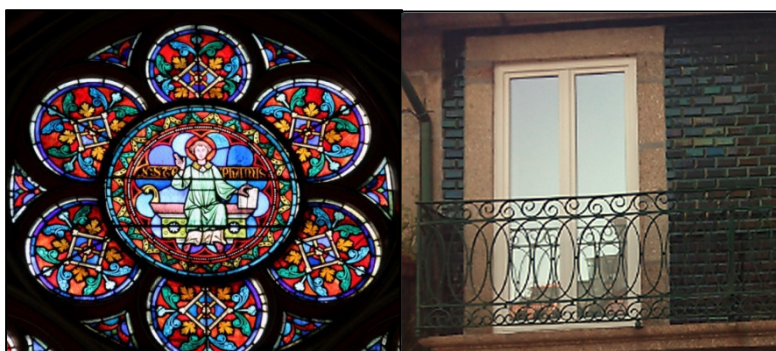
Qualquer edifício contém vidro na constituição dos elementos da fachada. O vidro pode ser encontrado em portas, janelas ou vitrais. Foi referido no fator de risco “Queda de Caixilharias Exteriores” que os vidros de portas e janelas de pequena dimensão seriam considerados elementos da caixilharia. Neste fator de risco serão considerados apenas os vitrais e as janelas cuja área de vidro seja visivelmente maior que a área de caixilharia. Na figura 32 estão representados alguns exemplos de envidraçados.

Fig. 32 – Exemplo de um Vitral pertencente à catedral de Notre Dame e de uma Janela de um edifício em Penafiel. Fonte: [67]

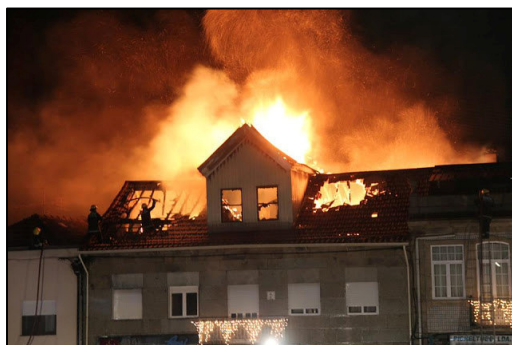
Durante a elaboração desta dissertação ocorreu um grave incêndio urbano na zona histórica da cidade de Penafiel. Não houve mortes nem feridos, mas todos os bens foram destruídos. Na figura 33 é apresentada uma fotografia da ocorrência.

Fig. 33 – Incêndio Urbano ocorrido na cidade de Penafiel. Fonte: [71]

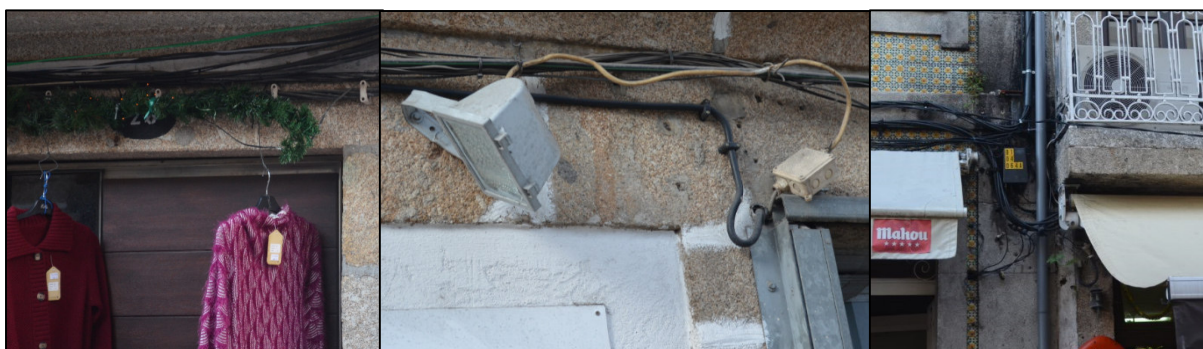
Na figura 34 são apresentadas situações em que os fios elétricos se encontram em mau estado ou cuja utilização constitui um risco para o utilizador da via pública. Por exemplo, a colocação de roupa pendurada na rede elétrica ou a ligação indevida de componentes elétricos à rede de eletricidade, são comportamentos que devem ser evitados. Estes exemplos foram observados na cidade de Penafiel

Fig. 34 – Comportamentos de risco (Esquerda e Centro). Local onde já ocorreu uma descarga elétrica devido à má condição dos cabos (Direita).

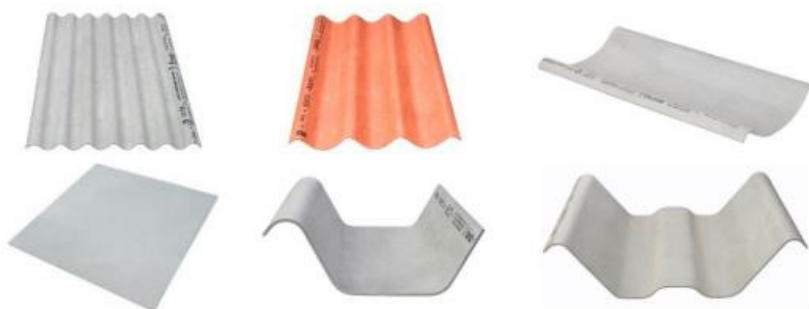
“O fibrocimento é constituído por uma matriz de pasta de cimento endurecida e por uma micro-armadura de fibras de amianto destinadas a conferir resistência à tração” [72]. Em Portugal foi proibida a comercialização de produtos que contivessem amianto. Essa diretiva entrou em vigor no dia 1 de Janeiro de 2005. Esta fibra era amplamente usada na indústria da construção e encontrava-se presente em vários tipos de materiais. Na figura 35 é possível observar os tipos de Chapas de fibrocimento.

Fig. 35 – Tipos de Chapas de Fibrocimento. Fonte: [72]

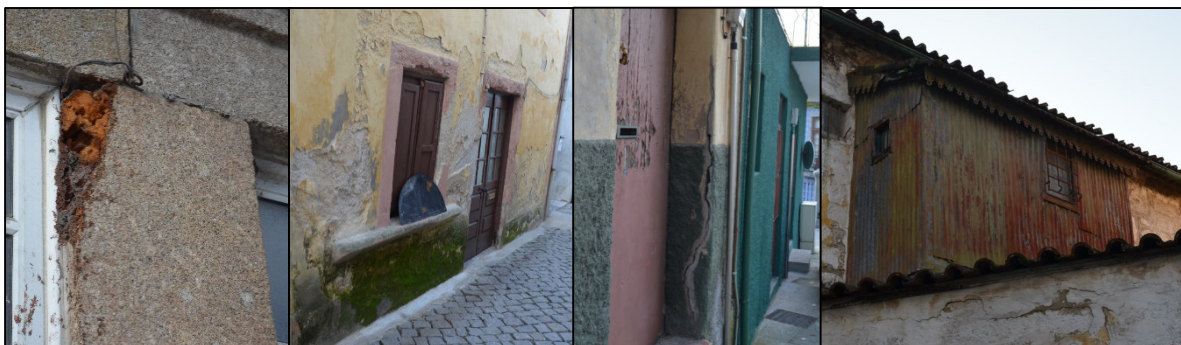
Fig. 36 – Tipos de degradação de revestimentos exteriores existentes em edifícios de Penafiel.

Tal como já foi referido, existe um grande número de revestimentos possíveis de serem utilizados nas fachadas. Cada revestimento apresenta fenómenos prejudiciais ao aspeto exterior das fachadas. A figura 36 apresenta os diferentes tipos de revestimentos degradados. É possível observar problemas com revestimentos em pedra, tinta e chapas metálicas.

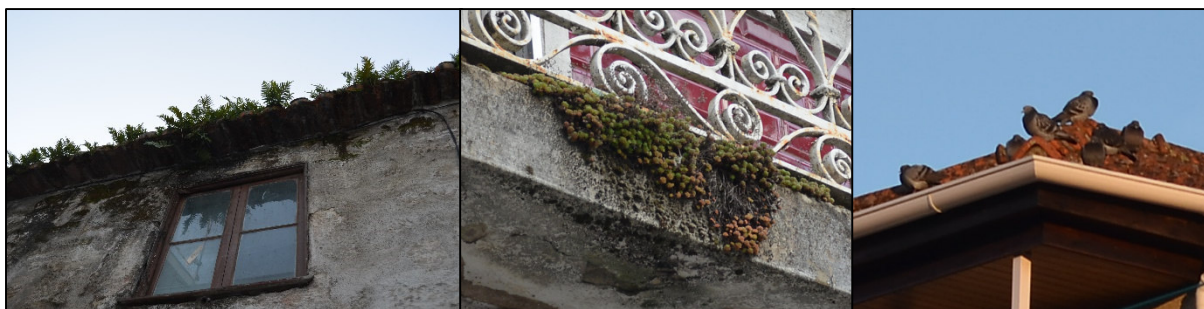
Fig. 37 – Tipos de colonização biológica existentes em edifícios de Penafiel.

(térmitas, carunchos, bichos carpinteiros) [80]. Na figura 37 é possível observar alguns tipos de colonização biológica.

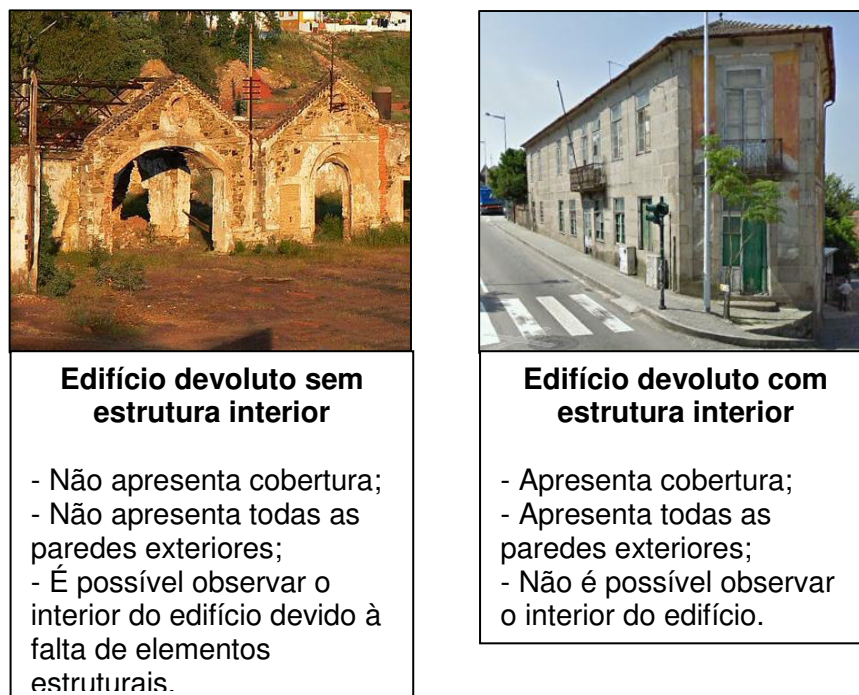
Fig. 39 – Diferenças entre edifícios devolutos sem estrutura interior (Mina de S. Domingos) e edifícios devolutos com estrutura interior (Penafiel).

Relativamente à condição de ocupação do edifício é necessário referir algumas considerações. Segundo NRAU [29] o termo edifício ou prédio urbano devoluto corresponde a uma “fração autónoma que, durante um ano, se encontra desocupada”. Um edifício devoluto tem maior probabilidade de vir a sofrer derrocada total da fachada do que um edifício ocupado, pois este não é sujeito a medidas de manutenção e reabilitação de forma constante. A maior parte das derrocadas totais, ocorrem em edifícios devolutos. Tal facto é observável a partir das notícias que são publicadas nos meios de comunicação social. A forma encontrada para diferenciar os tipos de edifícios devolutos está relacionada com a existência ou não de estrutura interior, ou seja, a existência ou não das paredes interiores, pilares, vigas, cobertura ou lajes, entre outros. Na figura 39 está representada a diferença entre edifícios devolutos com ou sem estrutura interior.

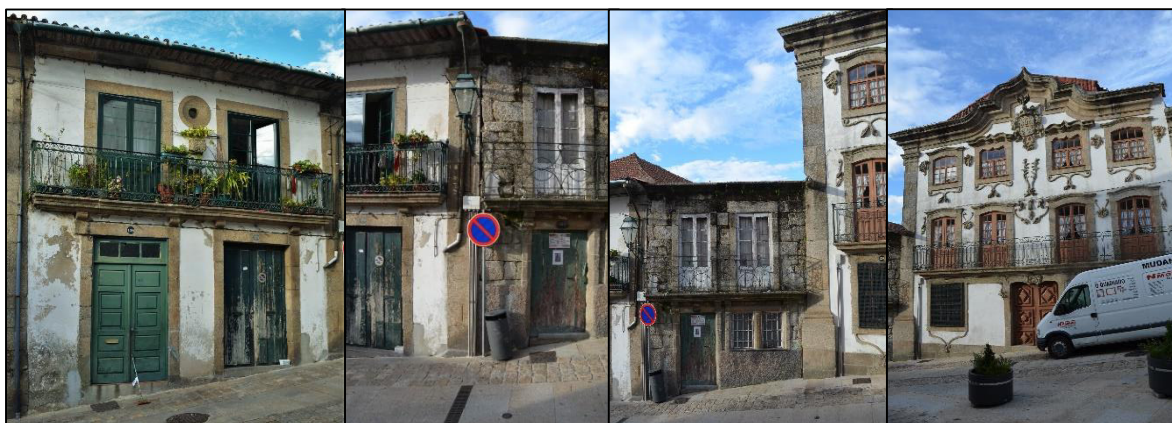
As fotografias devem ser tiradas em sequência, obtendo tanto fotografias completas do edifício, como as ligações entre eles (caso existam) de modo a que haja sobreposição de fotografias. É importante capturar o objeto em diferentes ângulos de forma a obter um melhor resultado final. Na figura 46 são apresentadas algumas fotografias tiradas do local.

Fig. 46 – Exemplos de Levantamento Fotográfico no caso de estudo.

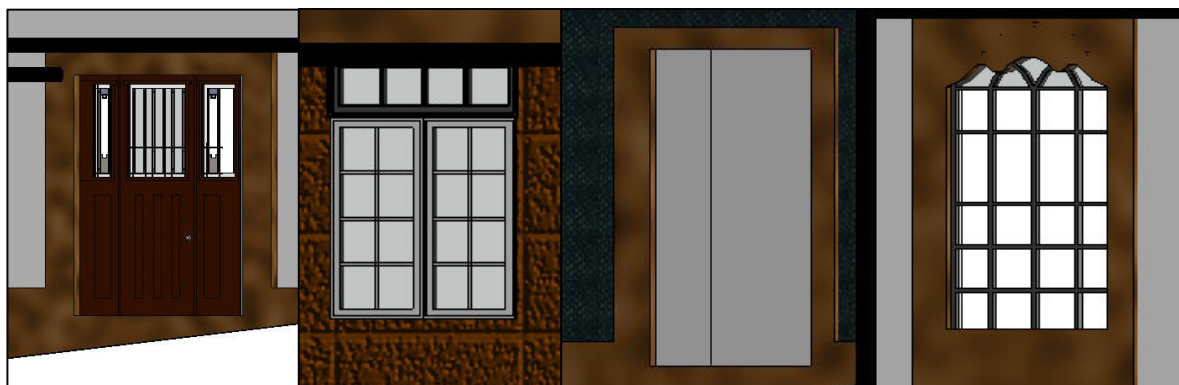
As caixilharias são representadas por portas e janelas. Na figura 52 é possível observar alguns exemplos de configurações de janelas e portas utilizadas.

Fig. 52 – Exemplo de Janelas e Portas utilizadas no modelo.

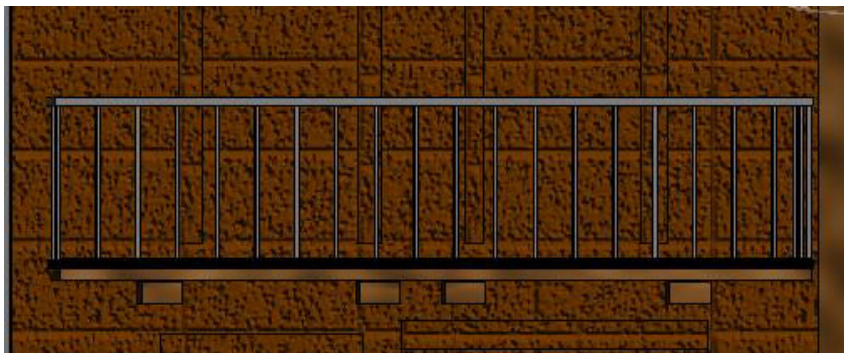
Os gradeamentos e proteções são representados por grades. Na figura 53 é possível observar a forma das grades que estão presentes no modelo.

Fig. 53 – Grades utilizadas no modelo.

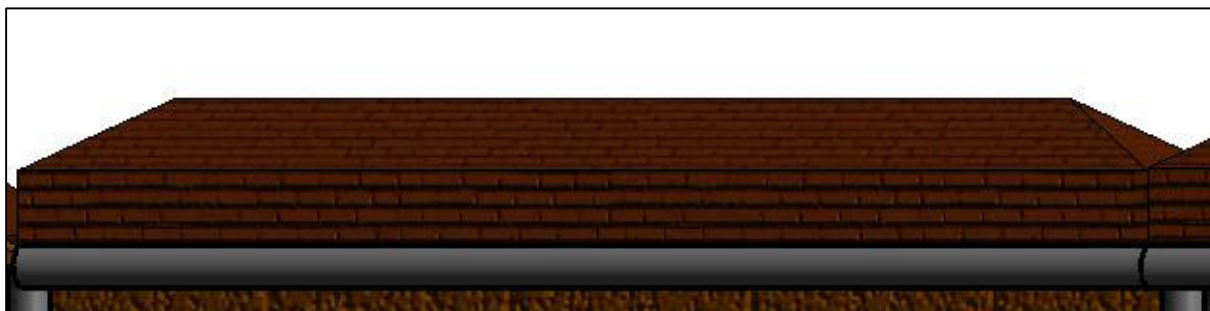
Este Fator de Risco é representado pelo telhado do edifício no modelo, uma vez que os elementos de fibrocimento utilizados na construção de edifícios são aí colocados. Na figura 60 está representado um telhado genérico de um edifício presente no modelo.

Fig. 60 – Exemplo de um telhado genérico.

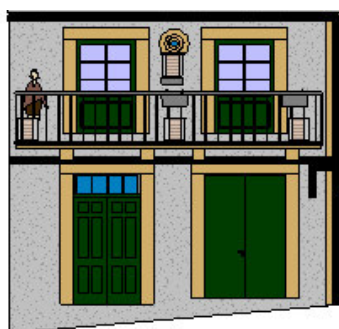
Este fator de Risco é representado pela fachada completa de cada edifício (Figura 61), uma vez que tanto os elementos constituintes da fachada, como o revestimento da parede podem conter tintas. A tinta pode estar presente em caleiras, tubos de queda, janelas, portas, entre outros.

Fig. 61 – Exemplo de uma fachada genérica.

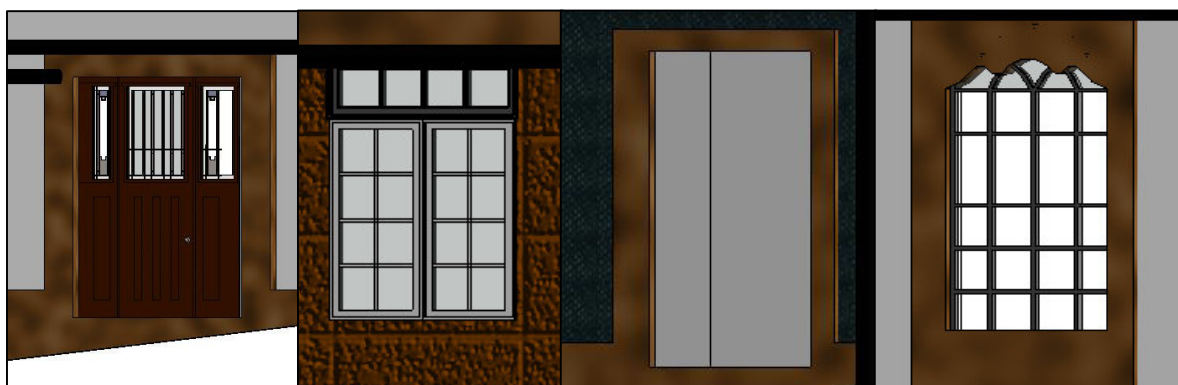
Tal como o nome indica, este fator de risco é representado nas caixilharias presentes nas fachadas dos edifícios do modelo (Figura 67).

Fig. 67 – Exemplo de Janelas e Portas utilizadas no modelo.

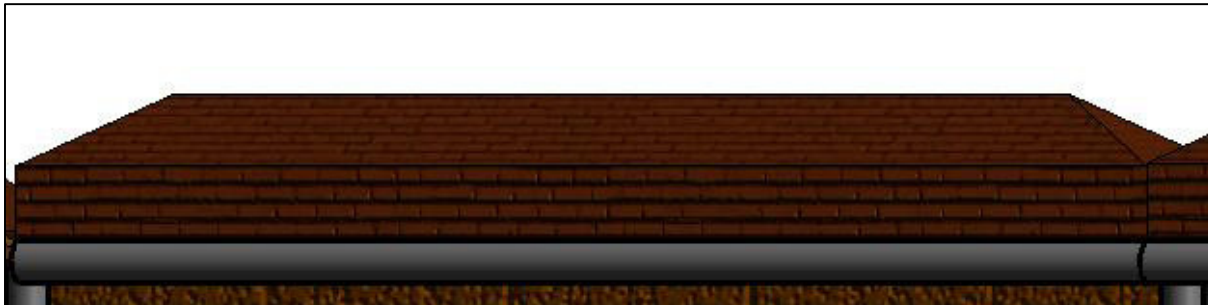
Este Fator de Risco é representado pelo Telhado dos edifícios presentes no modelo (Figura 68).

Fig. 68 – Exemplo de um telhado genérico.

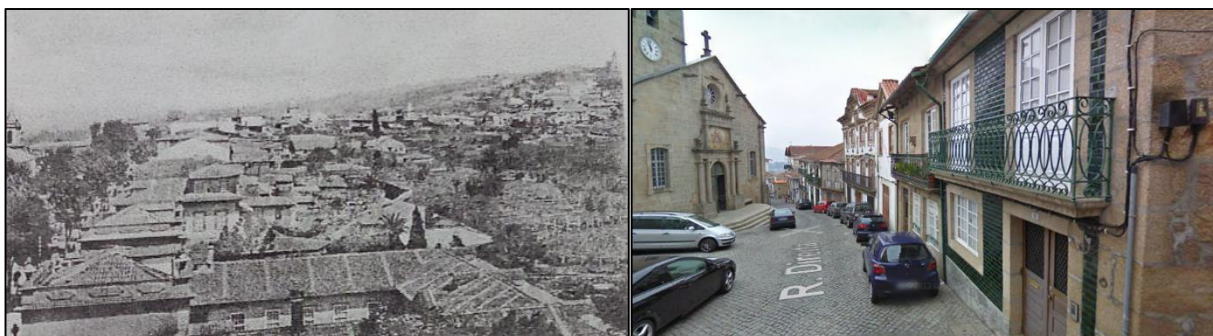
As casas de habitação remontam ao século XVII e XVIII com um estilo bem caracterizado e alinhadas ao longo de arruamentos principais. Os edifícios compunham-se de uma forma geral, por uma loja ou oficina no rés-do-chão que serviam para comércio. No andar superior encontrava-se a habitação. A habitação era constituída por pequenas divisões, pouca luz e sempre com um corredor ao longo da casa que dão acesso às diversas divisões [87]. Trata-se assim de uma Cidade Pombalina onde as casas da zona histórica têm uma fachada estreita, sem portões ou quintais interpostos. Os Lotes são estreitos e longos e edificados junto à rua. Os quintais ficam nas traseiras com acesso a ruas secundárias [92]. Tais factos podem ser observados na figura 74.

Fig. 74 – Vista sobre as Habitações (esquerda). Evidência das fachadas estreitas na zona histórica (direita). Fonte [85] [Google Maps]

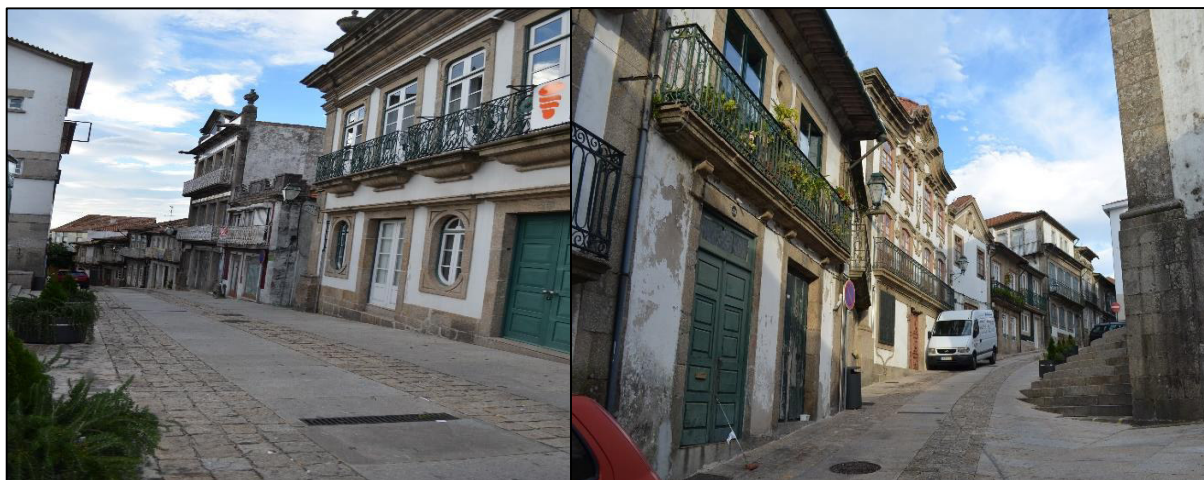
Fig. 79 – Foto da entrada da rua (esquerda). Foto da saída da rua (direita).

Tal como já foi referido, a Rua Direita fazia parte da antiga estrada Medieval. Atualmente a rua é ocupada por habitações à face da rua, à exceção da Igreja Matriz, o Colégio da Sagrada Família, o Recreatório e o edifício do Instituto de Investigação e Formação Avançada em Ciências e Tecnologias da Saúde (IINFACTS). A Rua tem uma extensão de aproximadamente 200 m e um declive acentuado (Figura 79).

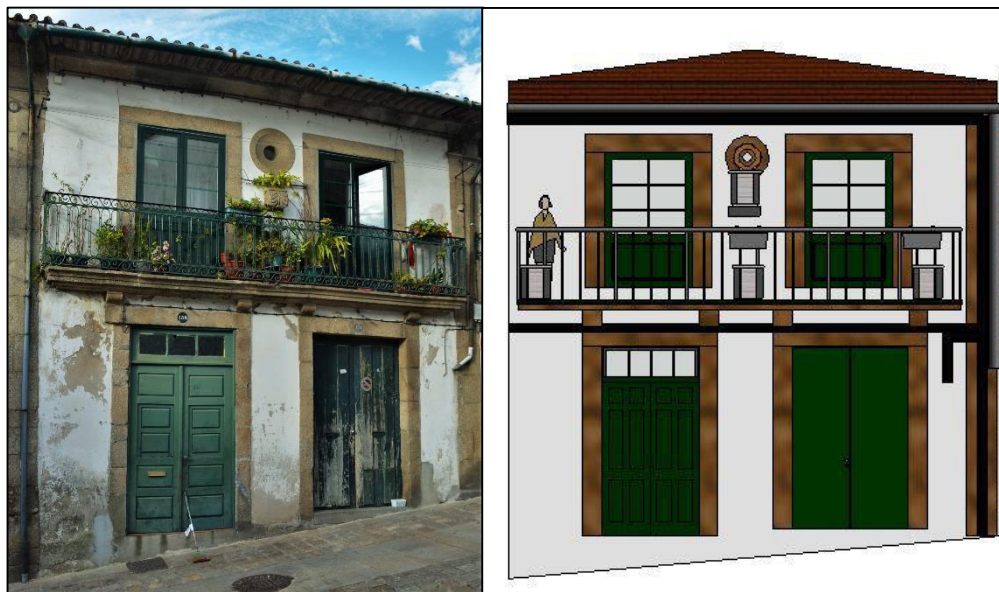
Fig. 81 – Alçado do nº de caso 1. Fotografia real (Esquerda). Modelo (Direita).

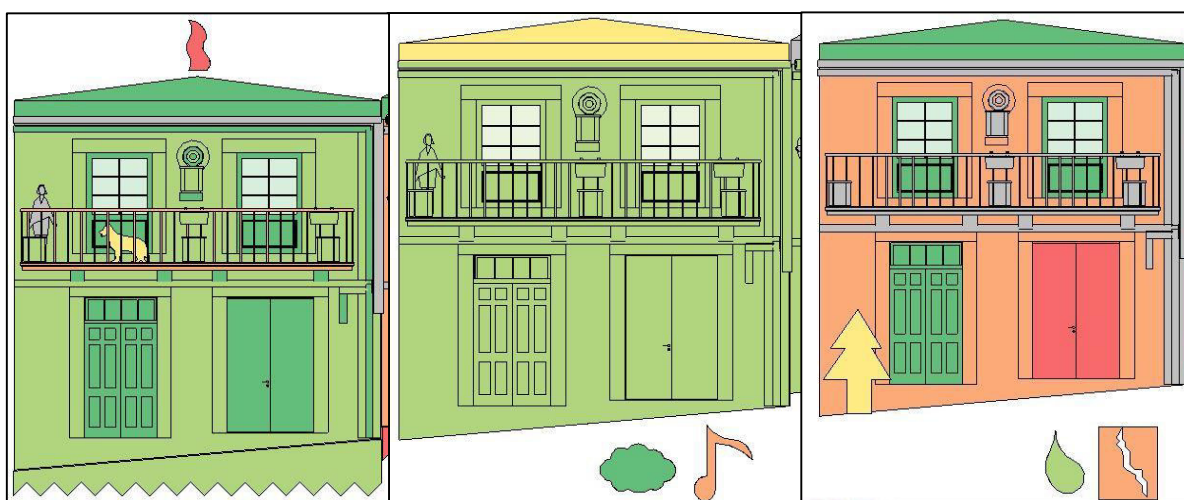
Fig. 82 – Alçado do nº de caso 1: Grupo “Segurança” (Esquerda), Grupo “Saúde” (Centro), Grupo “Degradação” (Direita).

Para este caso foram obtidos os seguintes alçados referentes aos 3 Grupos de Risco considerados ao longo da dissertação (Figura 82).

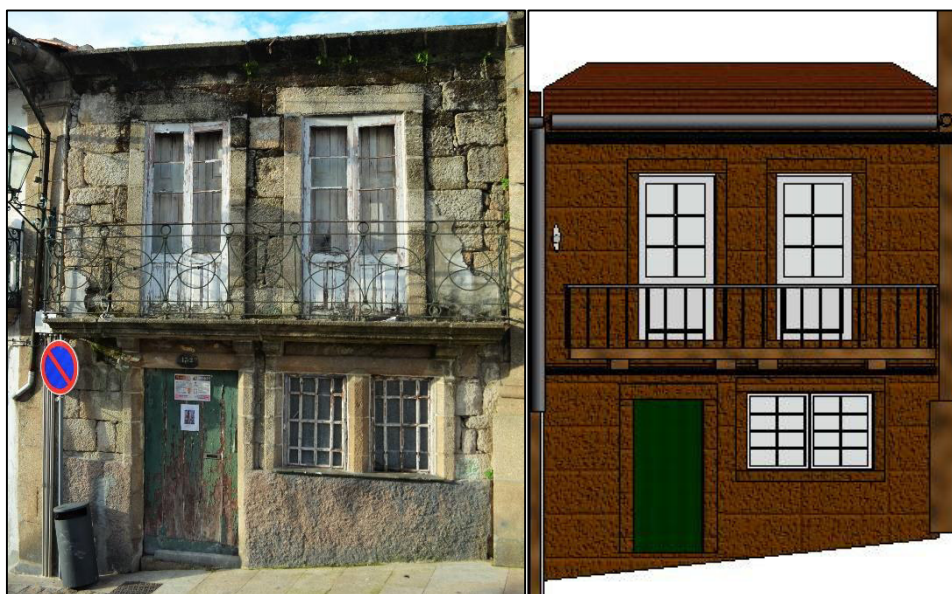
Fig. 83 – Alçado do n.º de caso 2. Fotografia real (Esquerda). Modelo (Direita)

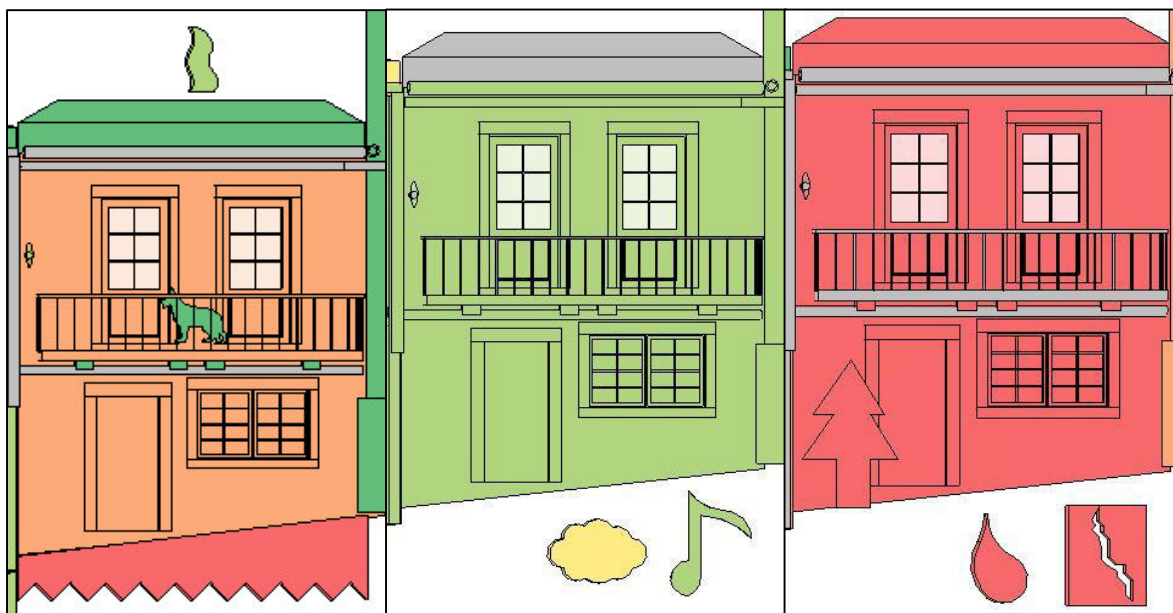
Fig. 84 – Alçado do nº de caso 2: Grupo “Segurança” (Esquerda), Grupo “Saúde” (Centro), Grupo “Degradação” (Direita)

Para este caso foram obtidos os seguintes alçados referentes aos 3 Grupos de Risco considerados ao longo da dissertação (Figura 84).

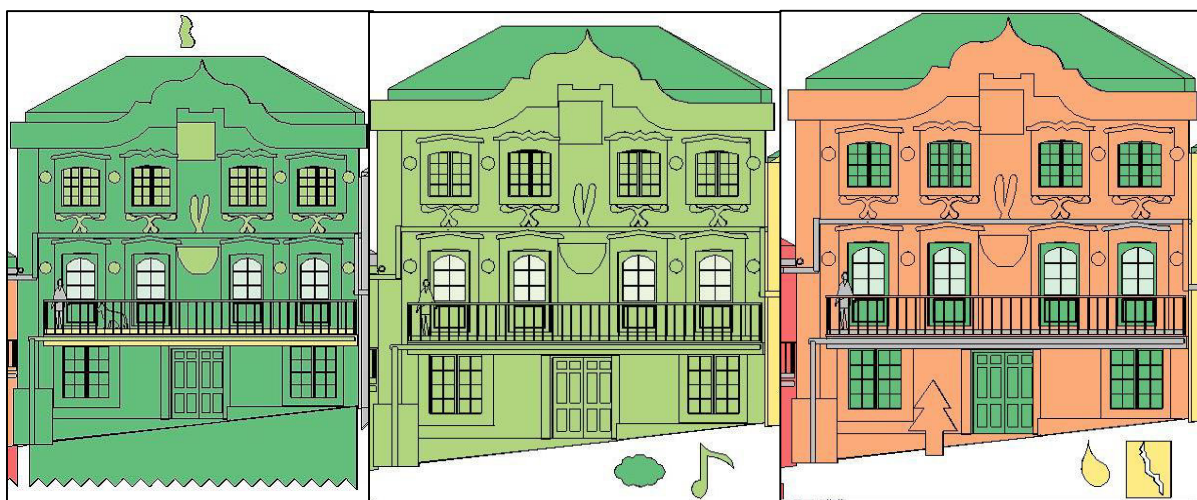
Fig. 86 – Alçado do nº de caso 3: Grupo “Segurança” (Esquerda), Grupo “Saúde” (Centro), Grupo “Degradação” (Direita)

Para este caso foram obtidos os seguintes alçados referentes aos 3 Grupos de Risco considerados ao longo da dissertação (Figura 86).

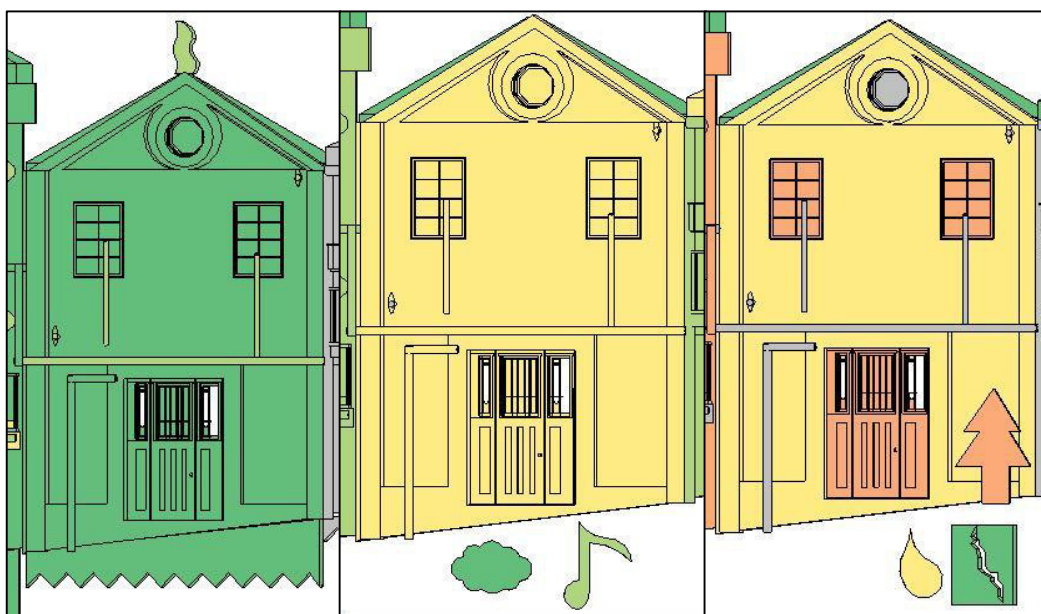
Fig. 88 – Alçado do nº de caso 4: Grupo “Segurança” (Esquerda), Grupo “Saúde” (Centro), Grupo “Degradação” (Direita)

Para este caso foram obtidos os seguintes alçados referentes aos 3 Grupos de Risco considerados ao longo da dissertação (Figura 88).

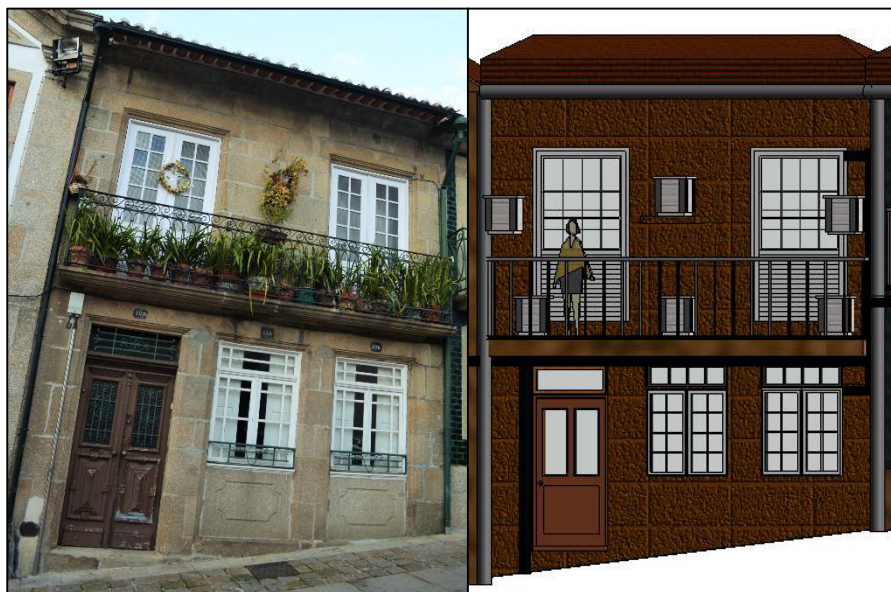
Fig. 89 – Alçado do nº de caso 5. Fotografia real (Esquerda). Modelo (Direita)

Por observação direta do modelo, o fator de risco que apresenta maior risco é o “Estado das Caixilharias” uma vez que está pontuado com nível “4”. O nível “4” foi obtido devido ao estado da denominada “Porta 1”. Apesar de ter os mecanismos de fixação adequados, esta porta apresenta queda de revestimento. A forma de reduzir a pontuação passa pela sua manutenção. Os fatores de risco com pontuação inferior a “4” devem ser vigiados regularmente de forma a não evoluírem para pontuações superiores.

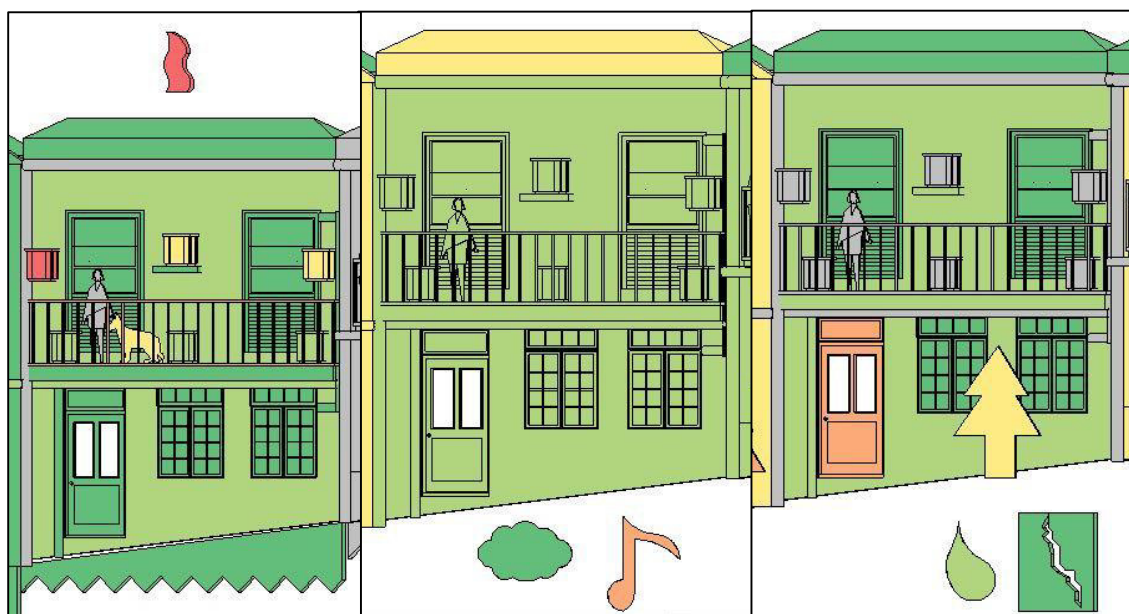
Fig. 90 – Alçado do nº de caso 5: Grupo “Segurança” (Esquerda), Grupo “Saúde” (Centro), Grupo “Degradação” (Direita)

Para este caso foram obtidos os seguintes alçados referentes aos 3 Grupos de Risco considerados ao longo da dissertação (Figura 90).

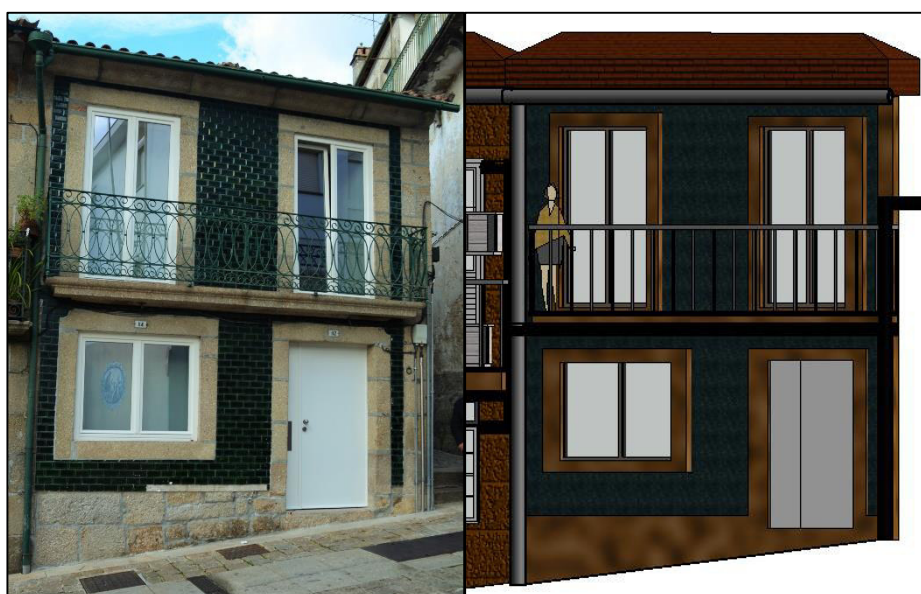
Fig. 91 – Alçado do nº de caso 6. Fotografia real (Esquerda). Modelo (Direita)

Os fatores de risco que apresentam maior risco são o “Estado dos revestimentos” e o “Aparecimento de Colonização Biológica” uma vez que estão pontuados com nível “3”. No fator ERE, este nível foi obtido devido à existência de queda de revestimento que foi verificada no momento da visita. No que diz respeito ao fator ACB, a existência de materiais porosos e de algumas humidades aumenta a probabilidade de aparecer colonização biológica. É necessário desenvolver medidas de prevenção para que estes riscos não aumentem.

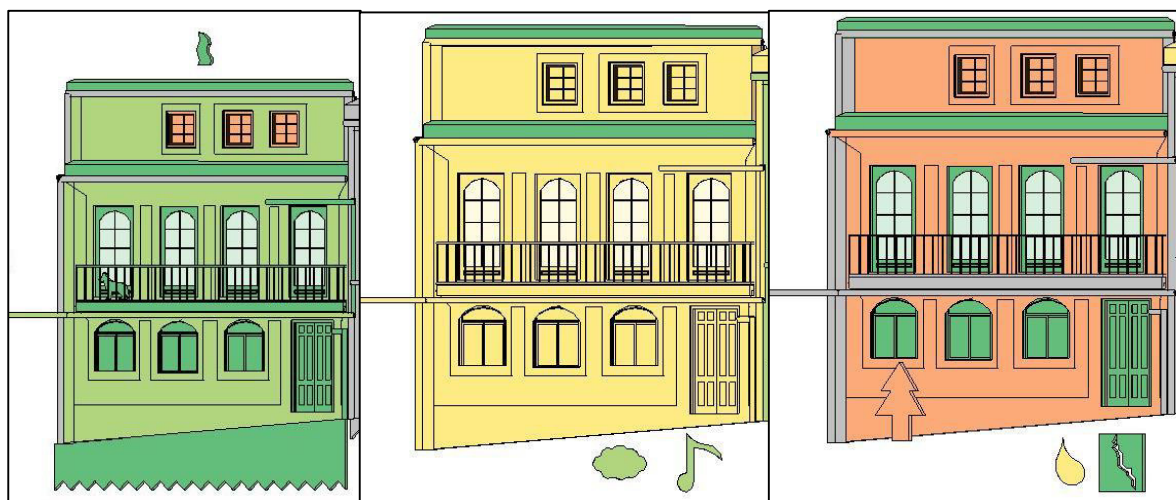
Fig. 94 – Alçado do nº de caso 7: Grupo “Segurança” (Esquerda), Grupo “Saúde” (Centro), Grupo “Degradação” (Direita)

Para este caso foram obtidos os seguintes alçados referentes aos 3 Grupos de Risco considerados ao longo da dissertação (Figura 94).

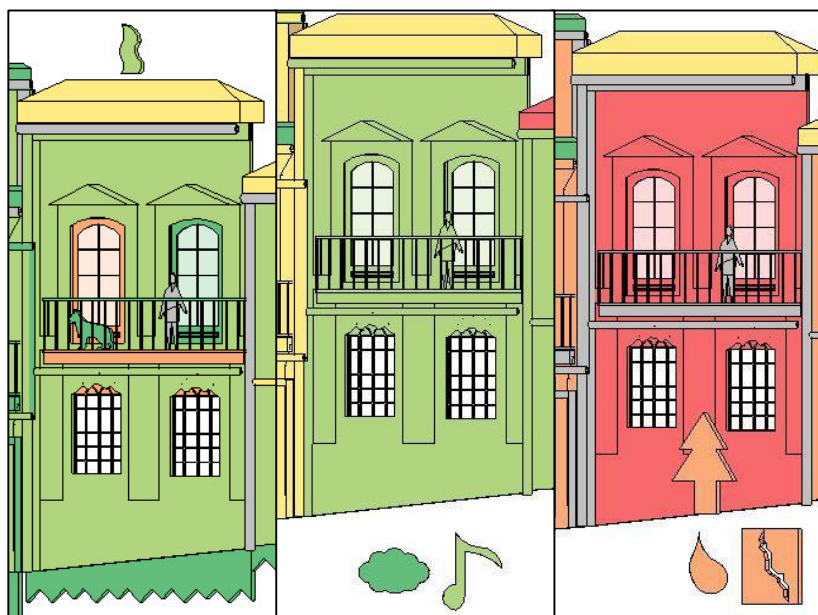
Fig. 96 – Alçado do nº de caso 8: Grupo “Segurança” (Esquerda), Grupo “Saúde” (Centro), Grupo “Degradação” (Direita)

Para este caso foram obtidos os seguintes alçados referentes aos 3 Grupos de Risco considerados ao longo da dissertação (Figura 96).

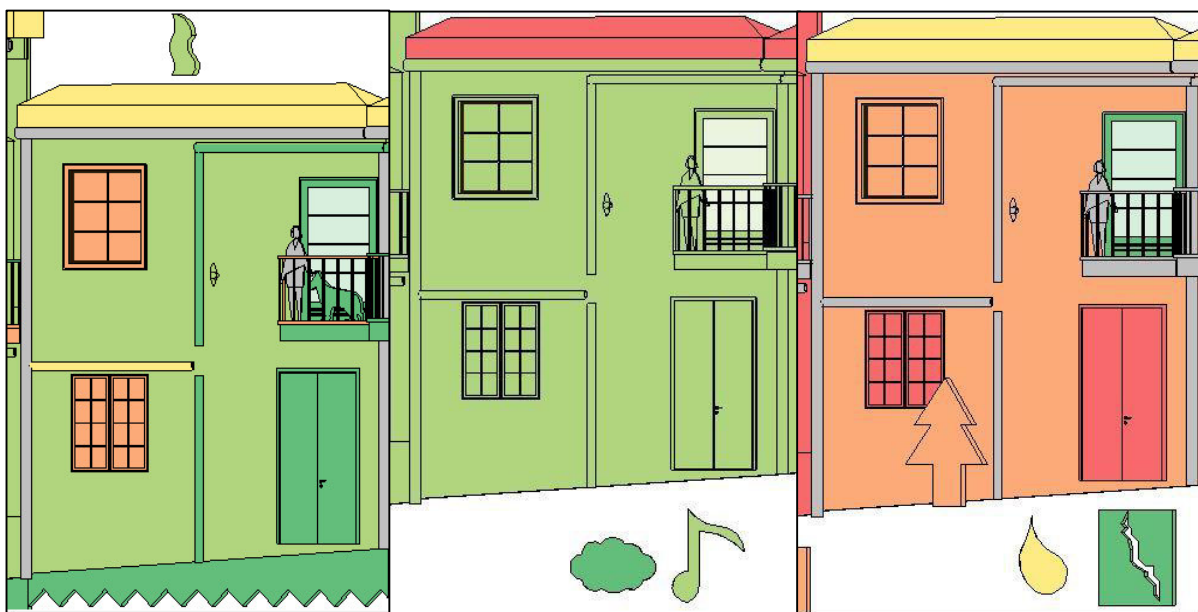
Fig. 98 – Alçado do nº de caso 9: Grupo “Segurança” (Esquerda), Grupo “Saúde” (Centro), Grupo “Degradação” (Direita)

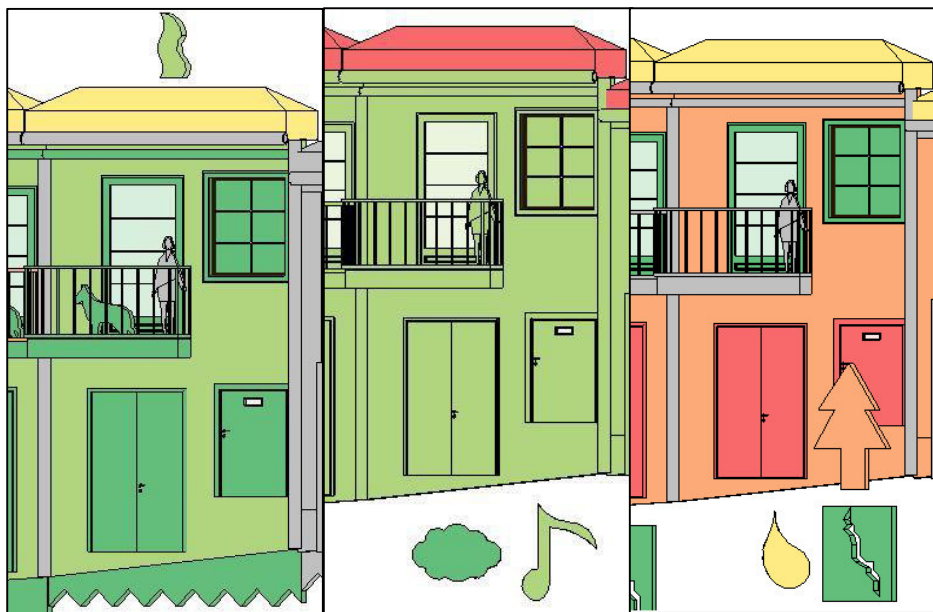
Fig. 100 – Alçado do nº de caso 10: Grupo “Segurança” (Esquerda), Grupo “Saúde” (Centro), Grupo “Degradação” (Direita)
