# **ESTUDO DO RISCO ASSOCIADO ÀS FACHADAS URBANAS**

Caso de Estudo

Dissertação submetida para satisfação parcial dos requisitos do grau de  
**MESTRE EM ENGENHARIA CIVIL — ESPECIALIZAÇÃO EM CONSTRUÇÕES**

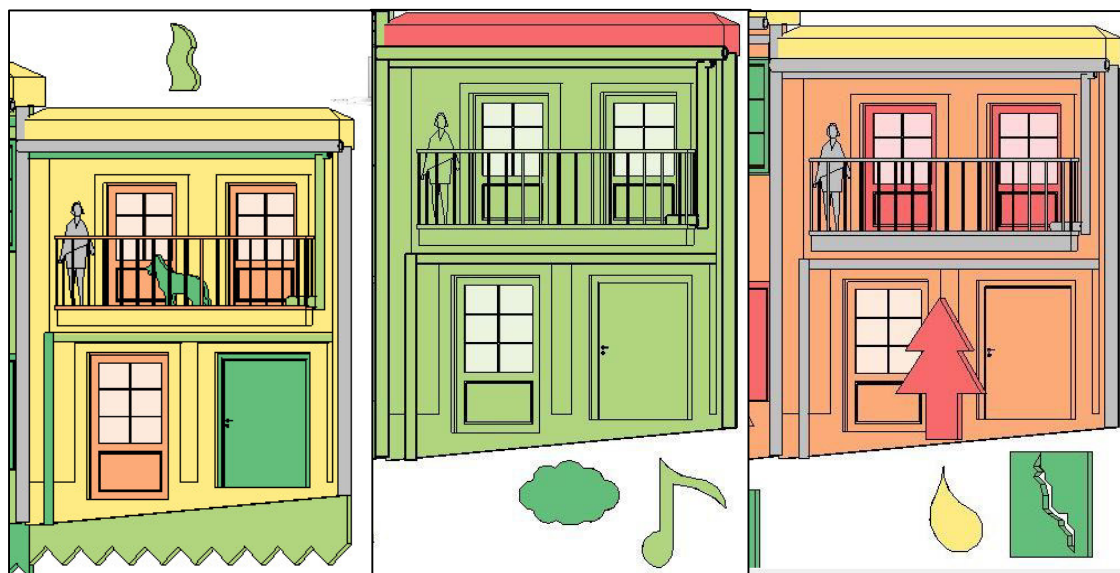
Fig. 102 – Alçado do nº de caso 11: Grupo “Segurança” (Esquerda), Grupo “Saúde” (Centro), Grupo “Degradação” (Direita)

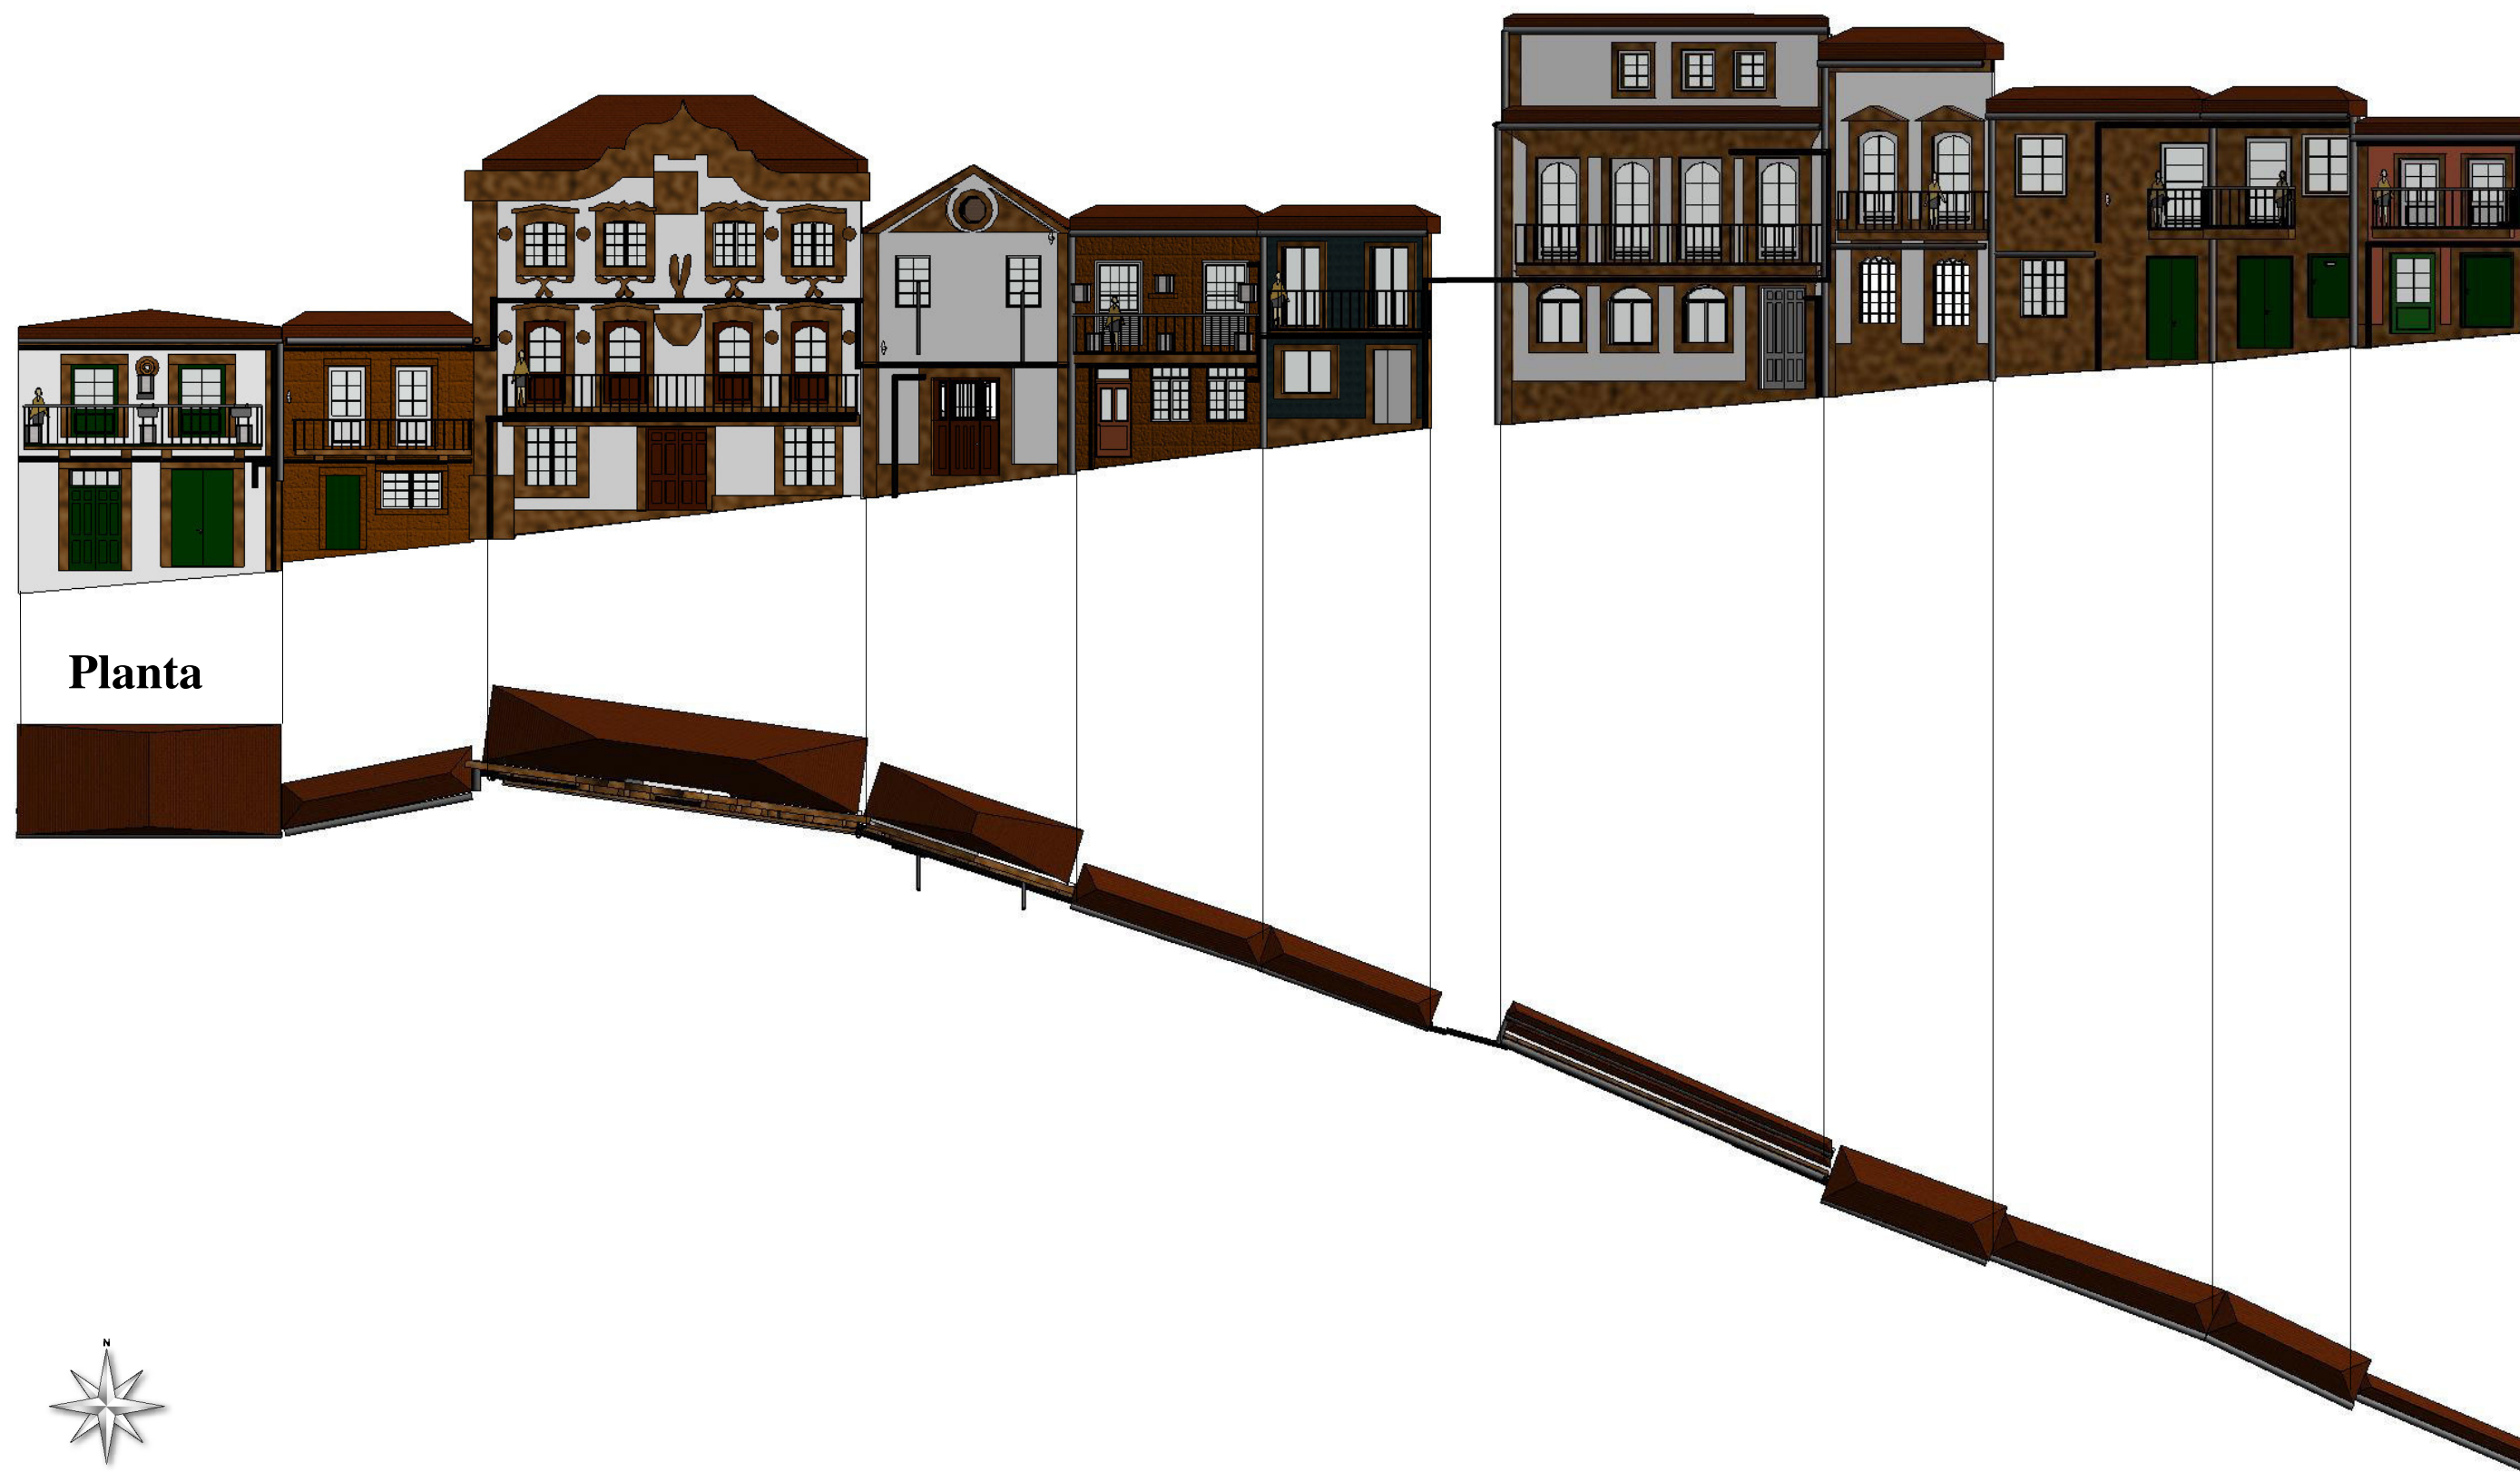
| Designação:<br><b>Modelo para aplicação da Metodologia - Degradação</b> | | Escala:<br><b>1:200</b> |

Alçado

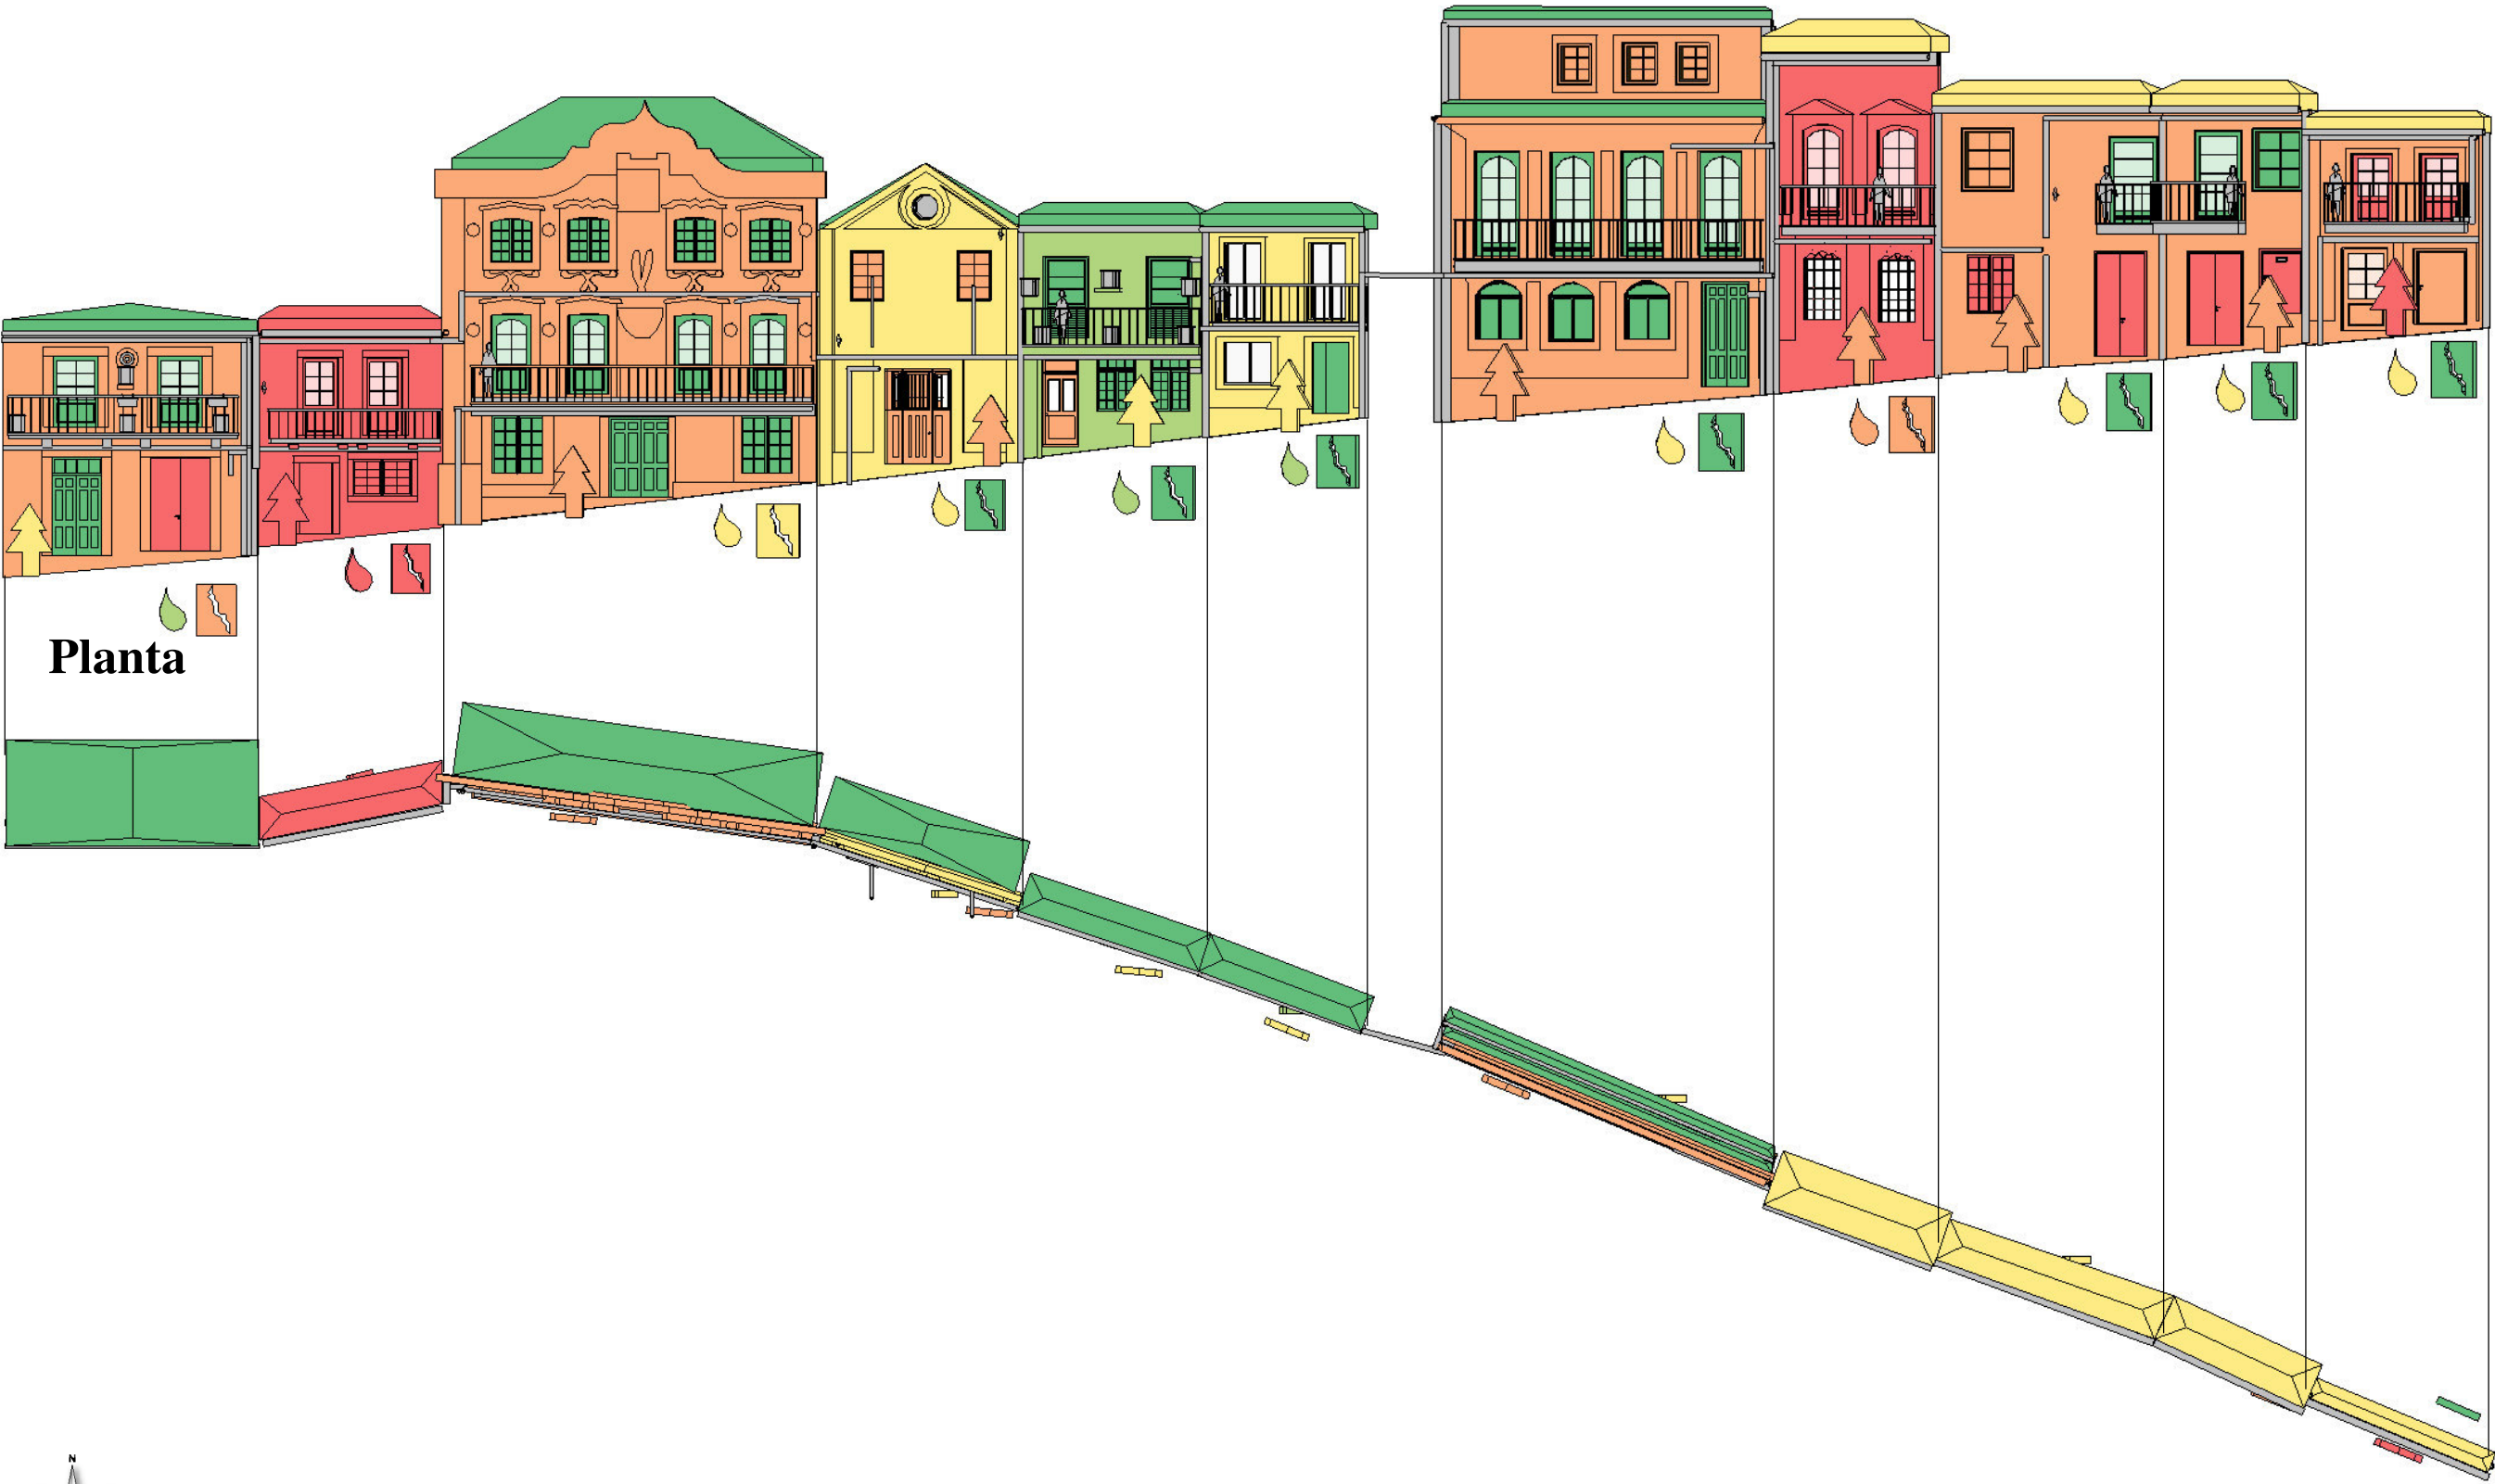
| Designação:<br>Resultados - Saúde | | Escala:<br>1:200 |

Alçado

| 5 | Risco Intolerável |
| 4 | Risco Crítico |
