# **RESISTÊNCIA DE GEOSSINTÉTICOS À DANIFICAÇÃO MECÂNICA E ABRASÃO**

Dissertação submetida para satisfação parcial dos requisitos do grau de  
**MESTRE EM ENGENHARIA CIVIL – ESPECIALIZAÇÃO EM MATERIAIS DE CONSTRUÇÃO**

## **MESTRADO INTEGRADO EM ENGENHARIA CIVIL 2015/2016**

FACULDADE DE ENGENHARIA DA UNIVERSIDADE DO PORTO

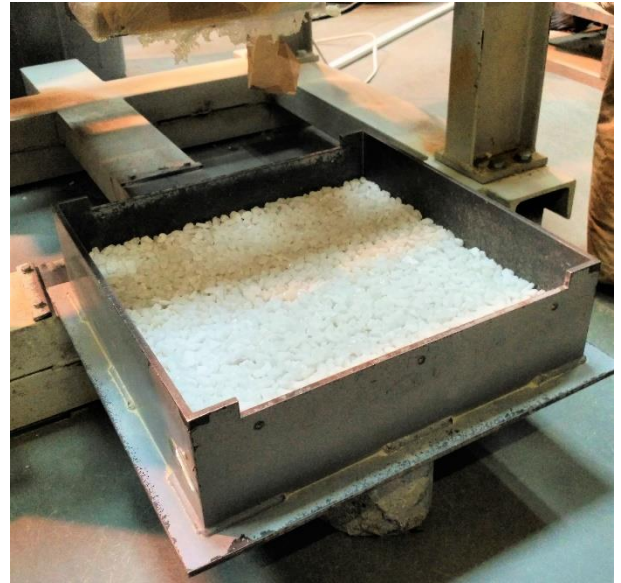
Fig. 4.3 – Equipamento utilizado no ensaio de danificação mecânica sob carga repetida: a) caixa antes da introdução do corindo; b) caixa inferior meia cheia; c) caixa inferior totalmente cheia; d) caixa com o provete colocado; e) equipamento durante o ensaio; f) tampa de compactação; g) corindo branco.

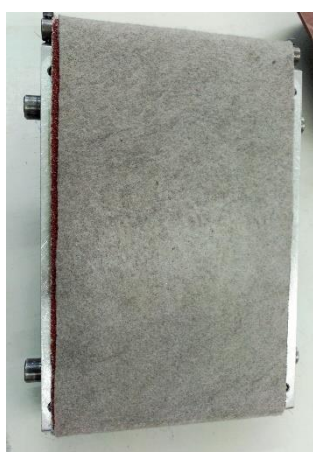
Fig. 4.5 – Equipamento utilizado no ensaio de abrasão: a) Plataforma superior com o provete colocado; b) plataforma inferior com o abrasivo colocado; c) esticador; d) aspeto geral do equipamento utilizado.

Primeiro, colocou-se o provete na plataforma superior, começando pela zona que não tinha esticador. Para os geotêxteis não-tecidos, foi colocado um abrasivo entre os provetes e a plataforma superior. A aderência dos provetes a esse abrasivo era maior do que à do abrasivo utilizado na placa inferior. A introdução de um abrasivo na plataforma superior foi necessário para impedir a deformação dos provetes nas extremidades e não provoca abrasão. A deformação que ocorre nos provetes (na ausência do abrasivo) impossibilita o bom funcionamento do ensaio, dado a inexistência de movimento relativo entre a plataforma inferior (abrasivo) e os provetes (Fig. 4.5a). Para o geotêxtil tecido e para a geogrelha tal não foi necessário devido ao facto destes materiais serem menos deformáveis.

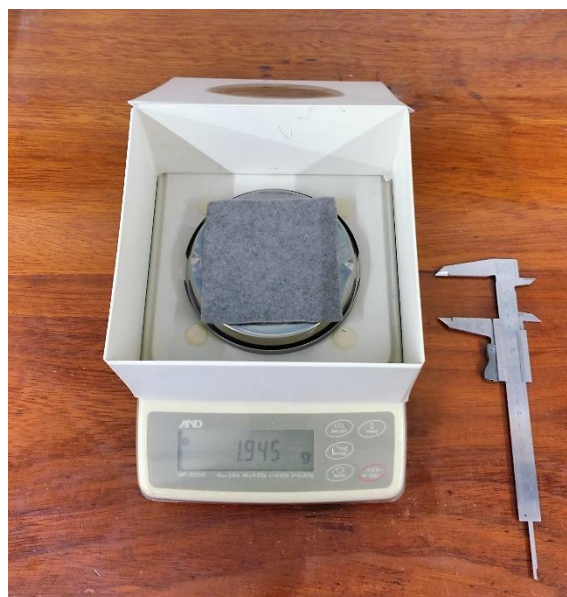
Fig.4.6 – Equipamento utilizado na determinação da MUA.

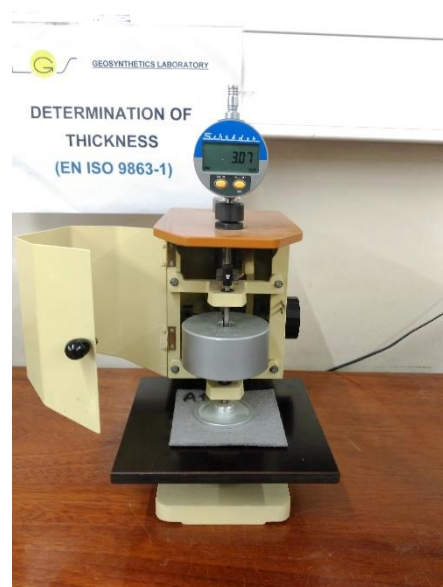
Fig. 4.7 – Modo de determinação da espessura.

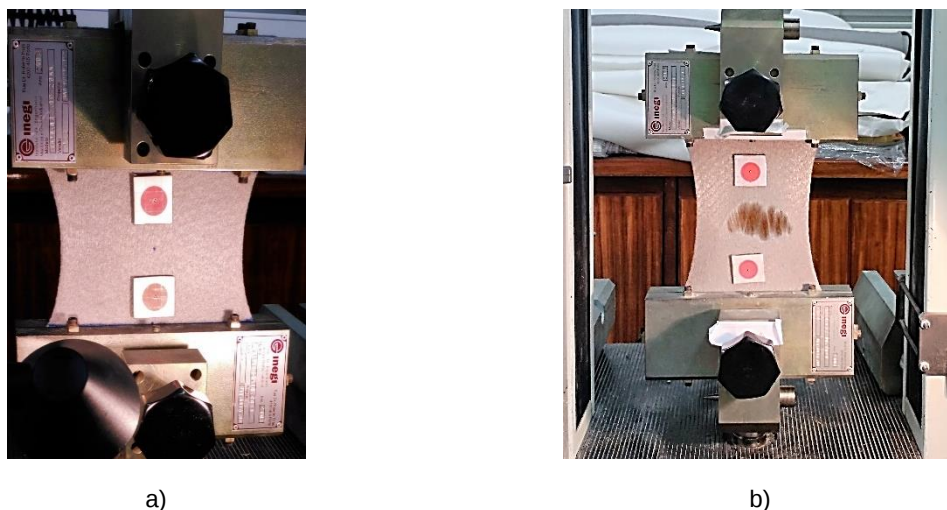
Fig. 4.9 – Ensaio de tração: a) provete montado com alvos durante o ensaio; b) provete após ocorrer a rotura.

Relativamente ao método utilizado, primeiro, cortaram-se 5 provetes na direção de fabrico com 300 mm de comprimento e 200 mm de largura. De seguida, ajustou-se a distância entre garras para um comprimento de 100 mm e colocou-se o provete centrado nas mesmas. No caso do geotêxtil tecido de elevada permeabilidade, foi necessário fazer uma dobra nas extremidades do material para evitar o seu escorregamento. Como o ensaio foi realizado com o auxílio do vídeo-extensómetro, foi necessário a colocação dos alvos, como mostra a Fig. 4.9.

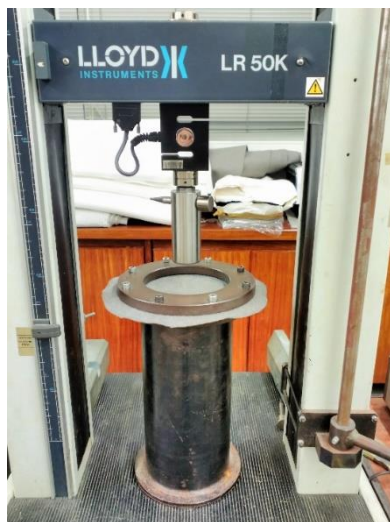
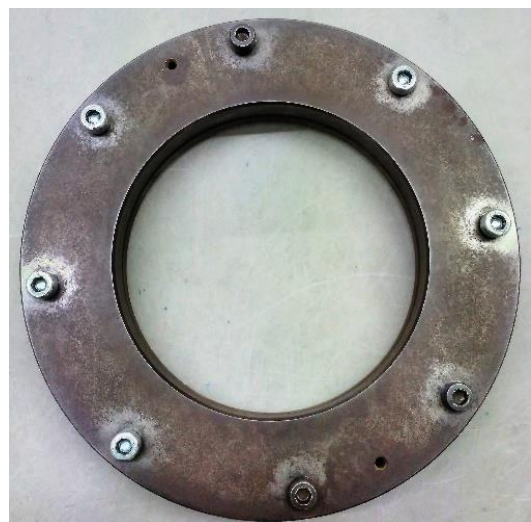
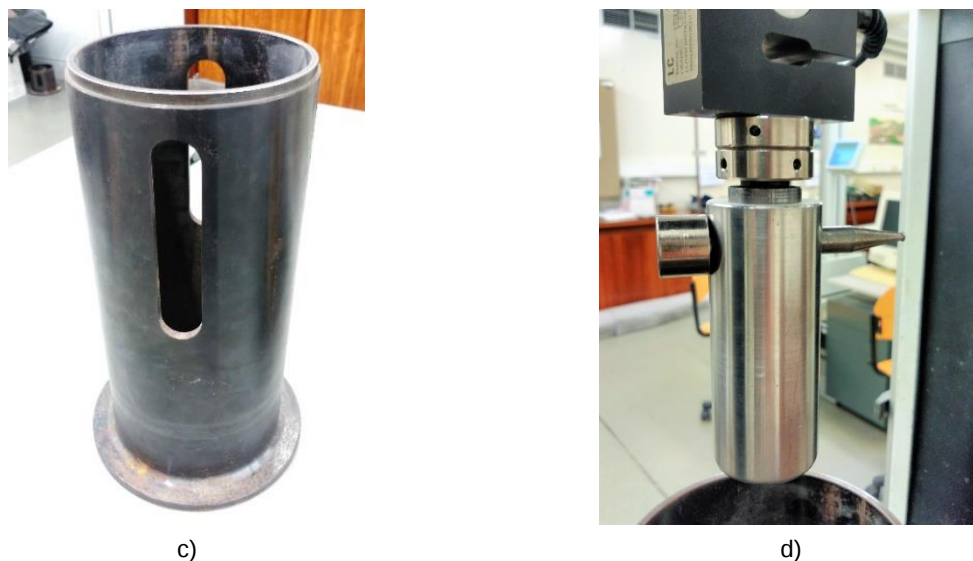
Fig. 4.10 – Equipamento utilizado no ensaio de punção estático: a) vista geral; b) sistema de aperto (dois anéis); c) suporte vertical; d) pilão.

- Sistema de aperto: anéis com diâmetro interno de  $(150 \pm 0,5)$  mm, como mostra a Fig.4.10b;
- Suporte vertical para colocação do provete (Fig. 4.10c);
- Pilão em aço inoxidável com diâmetro de  $(50 \pm 0,5)$  mm e com rebordo arredondado, representado na Fig. 4.10d.

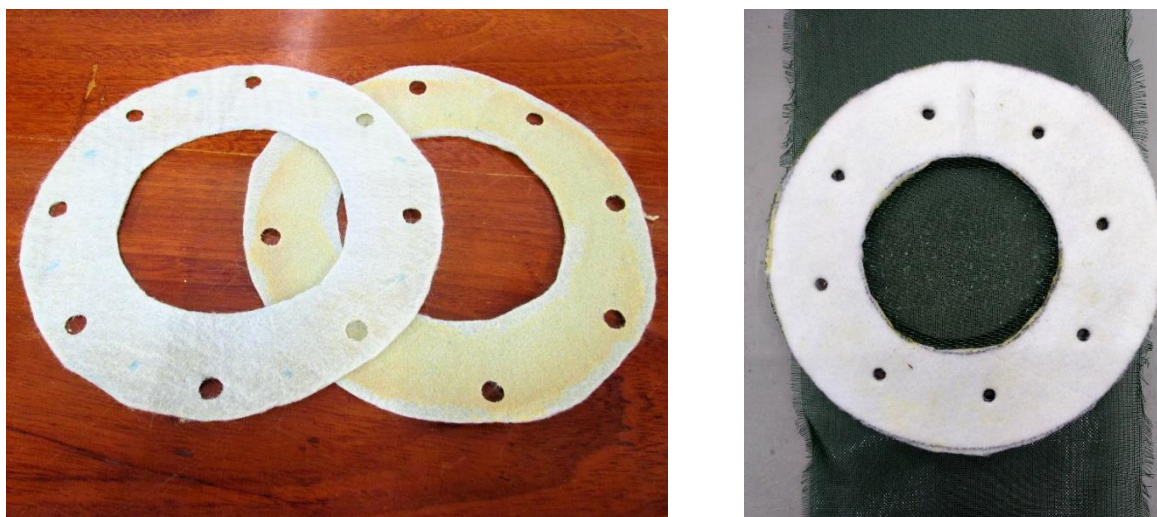
Fig. 4.11 – Proвете GT200 usado no ensaio de punção estático: a) moldes utilizados; b) método de *Sandwich*.

Os provetes usados no ensaio de punção estático (5 provetes testados em cada ensaio) possuíam uma forma circular e tinham um diâmetro útil de 150 mm. Dado o geotêxtil tecido (GT200) ser pouco espesso foi necessário colar na zona das garras moldes feitos com um geotêxtil não-tecido (tipo *sandwich*), de modo a permitir uma melhor eficiência do sistema de aperto e evitar o escorregamento dos provetes durante o ensaio. A Figura 4.11 ilustra um provete do geotêxtil GT200.

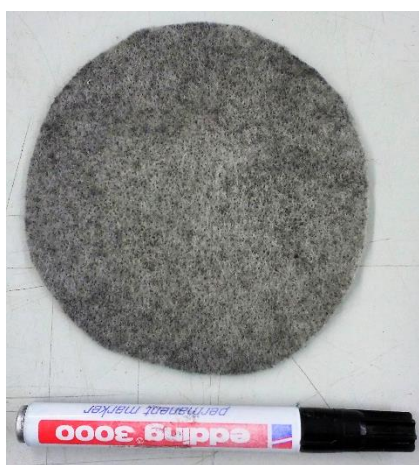
Fig.4.12 – Ensaio de permeabilidade à água normal ao plano: a) provete; b) local de colocação do provete; c) grelha d) régua para marcação da perda de carga; e) tubos em acrílico para observação da carga hidráulica; f) vista geral do equipamento.

Primeiro, cortaram-se 5 provetes circulares com 130 mm de diâmetro, tal como ilustrado na Fig. 4.12a. Os provetes foram colocados a saturar em água durante, pelo menos, 24h para garantir a remoção do ar existente na sua estrutura.

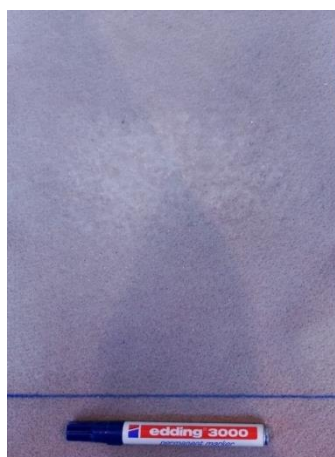
Fig. 5.5 – Geotêxtil G400: a) Intacto; b) Após DM; c) Após abrasão; d) Após DM + Abrasão.

No caso deste material, comparativamente com os danos visíveis sofridos pelo geotêxtil G200 nas mesmas condições, a principal diferença foi a ausência de furos e de cortes. O geotêxtil G400 é um material que tem maior espessura e massa por unidade de área do que o geotêxtil G200. Como tal, é um material mais opaco, o que faz com que tenha mais filamentos a contribuir para a sua resistência e quando sujeito a qualquer um dos tipos de degradação em estudo apresenta ser um material mais resiliente.

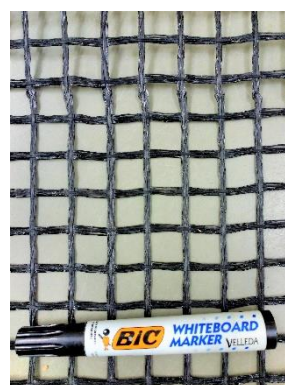
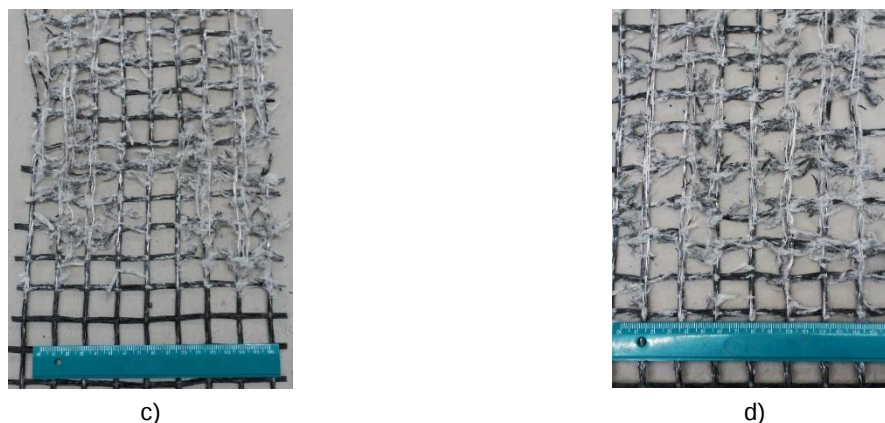
Fig. 5.12 – Geogrelha GG300: a) Intacto; b) Após DM; c) Após abrasão; d) Após DM + Abrasão.
