# **CARACTERIZAÇÃO DA DANIFICAÇÃO MECÂNICA DE GEOSSINTÉTICOS**

Dissertação submetida para satisfação parcial dos requisitos do grau de  
**MESTRE EM ENGENHARIA CIVIL — ESPECIALIZAÇÃO EM MATERIAIS E PROCESSOS DE  
CONSTRUÇÃO**

## **MESTRADO INTEGRADO EM ENGENHARIA CIVIL 2015/2016**

DEPARTAMENTO DE ENGENHARIA CIVIL

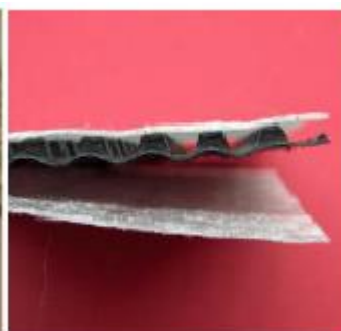
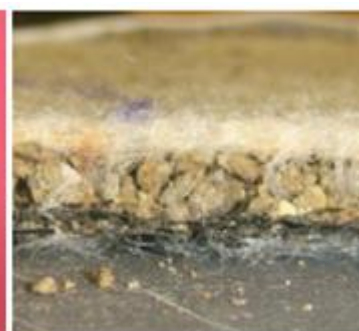
Fig. 2.4 – Exemplos de geocompósito: a) de reforço (Carvalho, 2014); b) de drenagem (Carneiro, 2009); c) de barreira de fluídos (Barbedo, 2013)

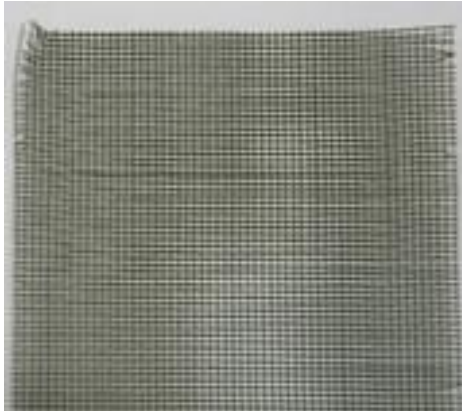
Fig. 3.2 – Geotêxtil T80

T80 – geotêxtil tecido de polietileno de alta densidade de MUA 80 g m<sup>-2</sup> (Fig. 3.2);

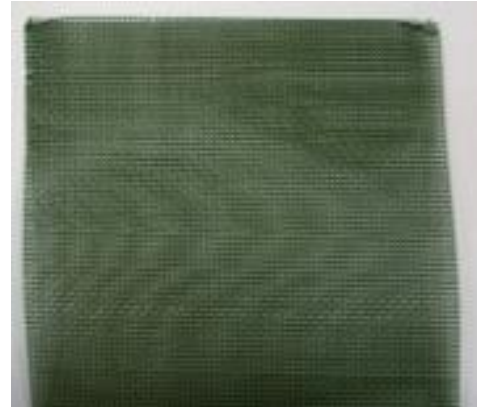
Fig. 3.3 - Geotêxtil T200

T200 – geotêxtil tecido de polietileno de alta densidade de MUA 200 g m<sup>-2</sup> (Fig. 3.3);

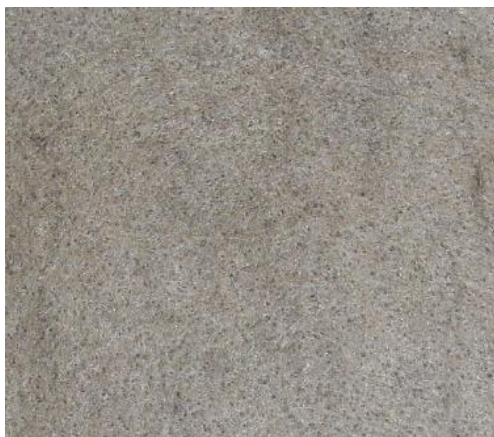
Fig. 3.4 - Geotêxtil NT200

NT200 – geotêxtil não-tecido de polipropileno de MUA 200 g m<sup>-2</sup> (Fig. 3.4);

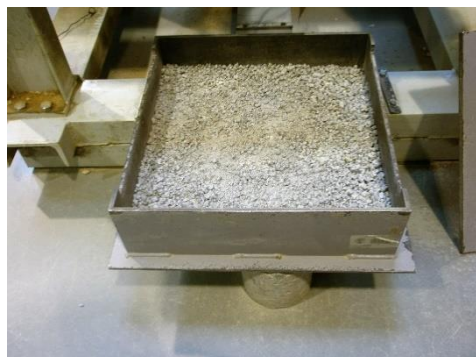
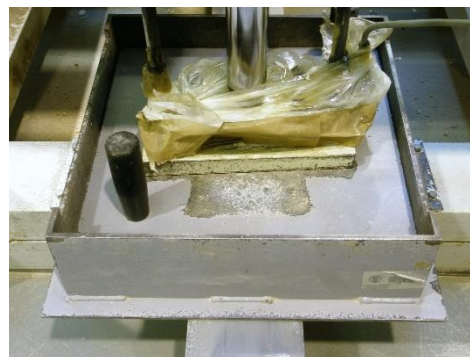
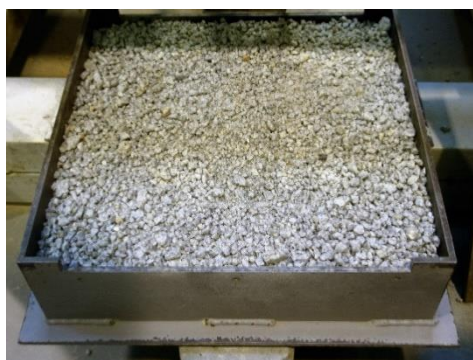
Fig. 3.9 – Enchimento da caixa inferior com solo: a) Primeira subcamada; b) Compactação da primeira subcamada; c) Segunda subcamada; d) Compactação da segunda subcamada

A camada de solo (Fig. 3.9a, b) colocada por baixo de cada provete é constituída por duas subcamadas, cada uma com 37,5 mm de altura, compactadas (Fig. 3.9c, d) por uma placa de carga com as dimensões internas da caixa inferior, com uma pressão de  $(200 \pm 2)$  kPa durante 60 s. Acima de cada provete é colocada uma camada única de solo (Fig. 3.9b) não compactado com 75 mm de altura.

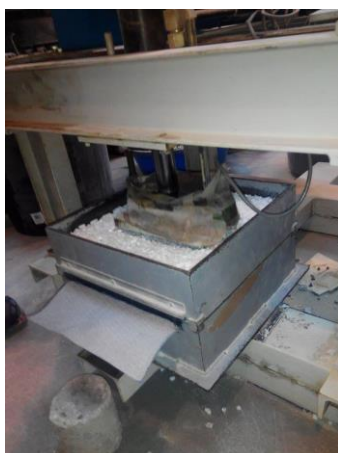
Fig. 3.10 - Equipamento no início do ensaio de danificação mecânica

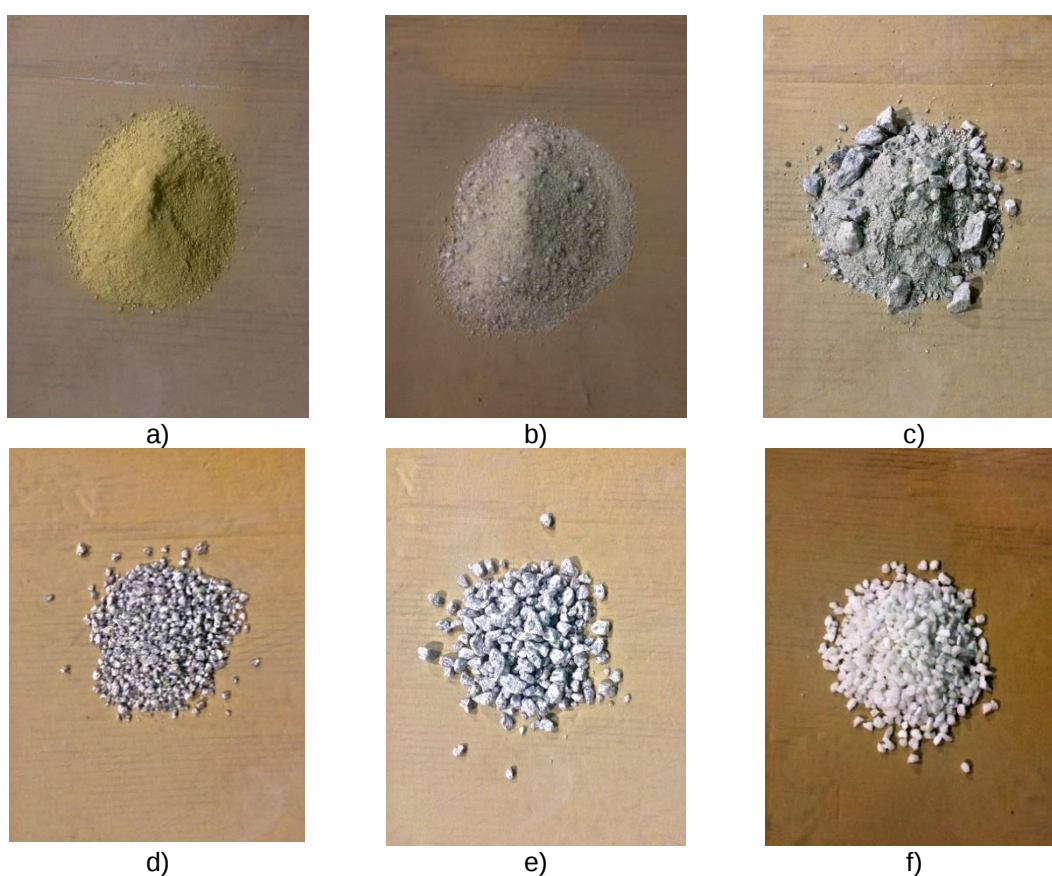
Fig. 3.11 – Solos usados no ensaio de danificação mecânica: a) areia siltosa; b) areia 0/4; c) *tout-venant*; d) brita 4/8; e) brita 6/14; f) *corundum*

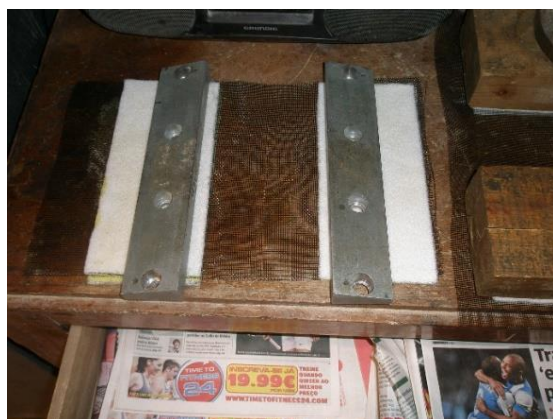
Fig. 3.16 – Colagem dos provetes dos geotêxteis tecidos

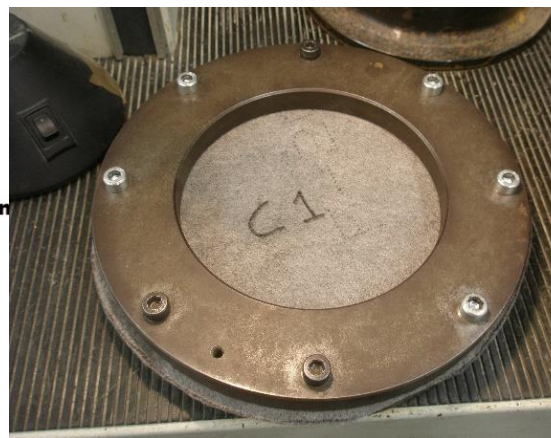
Fig. 3.18 - Esquema dos provetes usados no ensaio de punçoamento estático

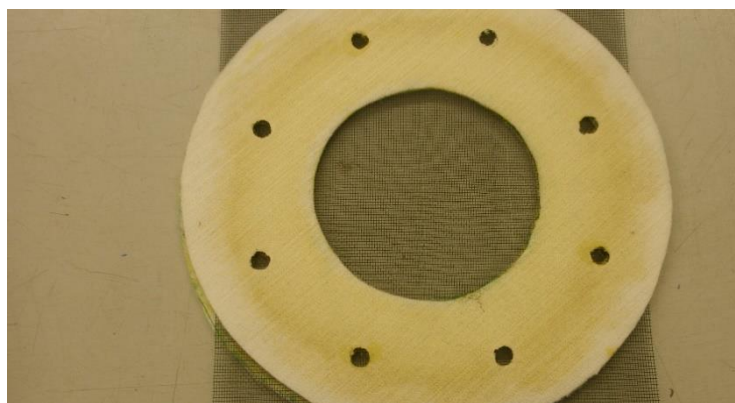
Fig. 3.20 –Provede de um geotêxtil tecido preparado para ser ensaiado

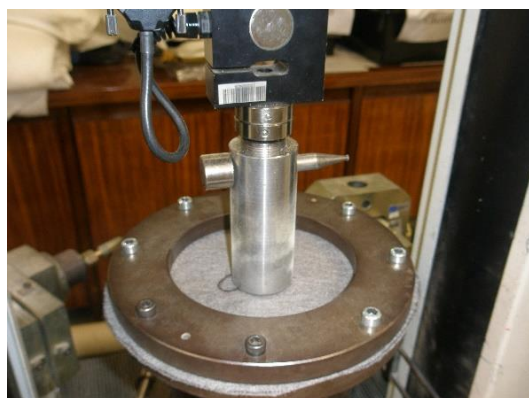
Fig. 3.21 – Início do ensaio com o pilão encostado no provete

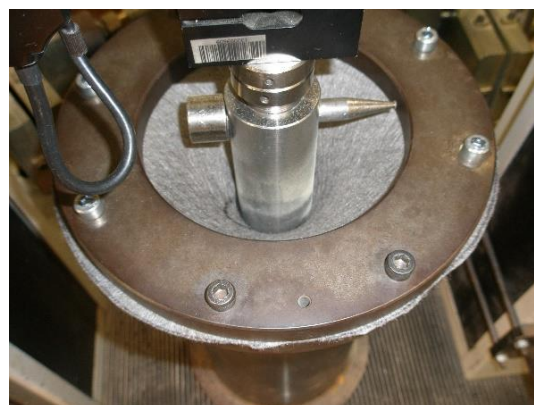
Fig. 3.22 – Pilão avançado durante o ensaio de punção estático
