Requalificação Fluvial no Município de Vila Nova de Famalicão: Rio Este

Ciências e Tecnologia do Ambiente

Departamento de Geociências, Ambiente e Ordenamento do Território
2016

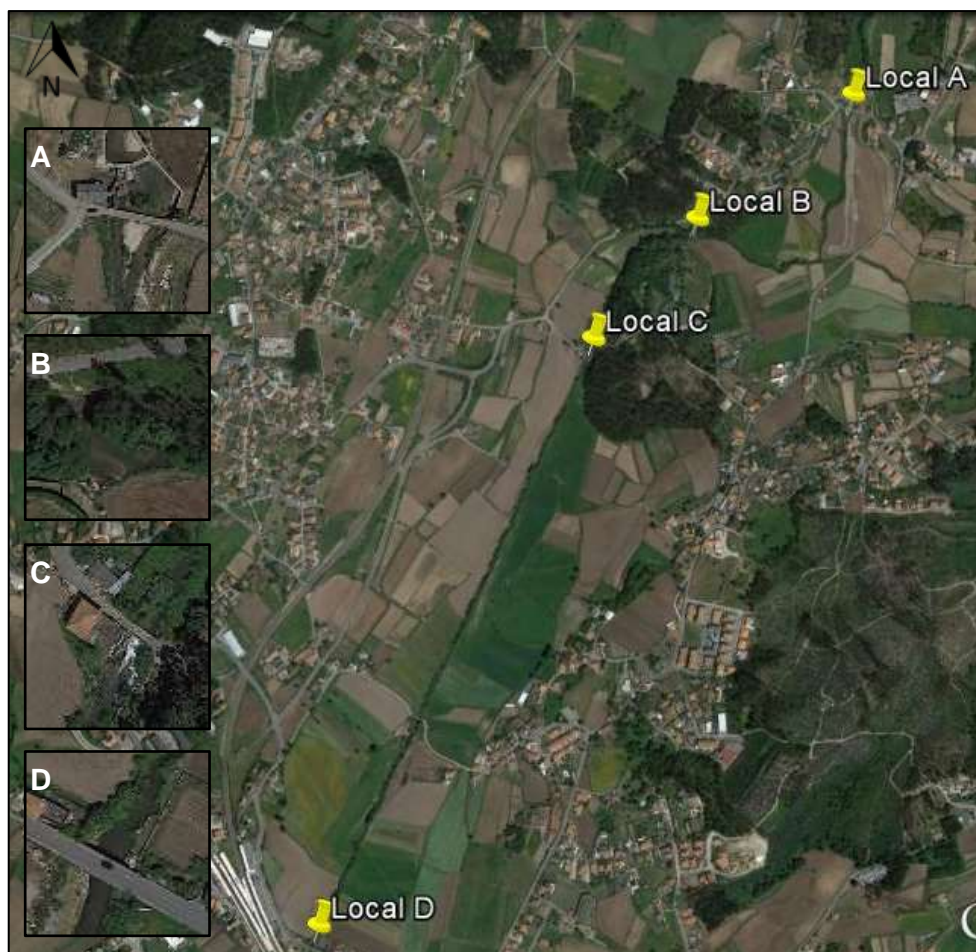
Figura 5.10: Locais de estudo (Fonte: Google Earth).

De uma forma muito sintetizada, pode ser dito que este pequeno troço do rio Este apresenta como principais características: a paisagem predominantemente agrícola, o trajeto essencialmente retilíneo, o que contrasta com a totalidade do trajeto do rio, que é bastante sinuoso, a baixa inclinação do leito do rio, que proporciona a formação de assoreamentos, a ocorrência de cheias em épocas de fortes precipitações, que inundam os terrenos contíguos ao curso de água e a escassez de vegetação ripícola adequada.

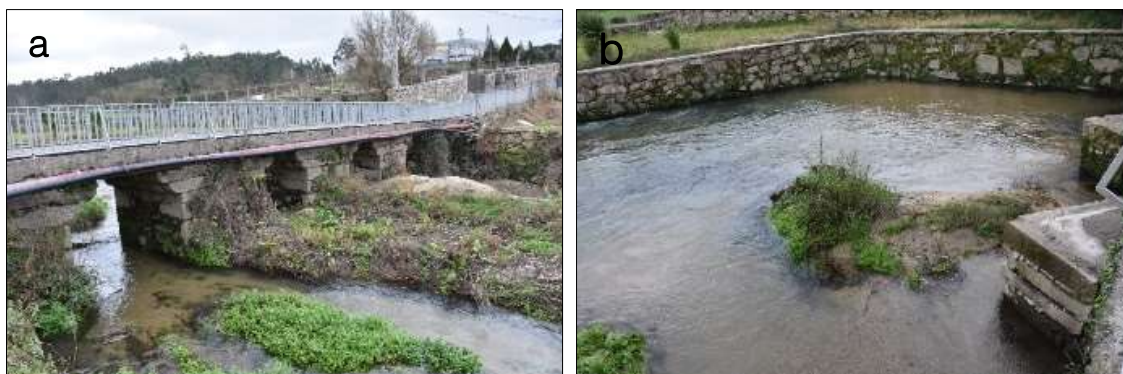
Neste local o rio apresenta um substrato pobre, com excessiva acumulação de sedimentos, que pode ser explicada pelo facto de se tratar de uma zona de escoamento lento das águas e de ser uma zona de planície. Os sedimentos transportados pela chuva e vento para o curso de água também poderão explicar essa acumulação, assim como a erosão das margens mais a montante desta zona, com os sedimentos resultantes a serem posteriormente transportados pela corrente do rio e depositados neste local. Essa acumulação conduz à formação de assoreamentos, como o representado na figura 5.12. Nesta situação, esse assoreamento vai fazer com que duas das quatro secções de vazão da ponte fiquem obstruídas, provocando alterações na dinâmica do rio, e causando, neste caso, um aprofundamento do leito na zona dos pilares da ponte [6].

Figura 5.12: Exemplos de acumulação excessiva de sedimentos no primeiro local de estudo.

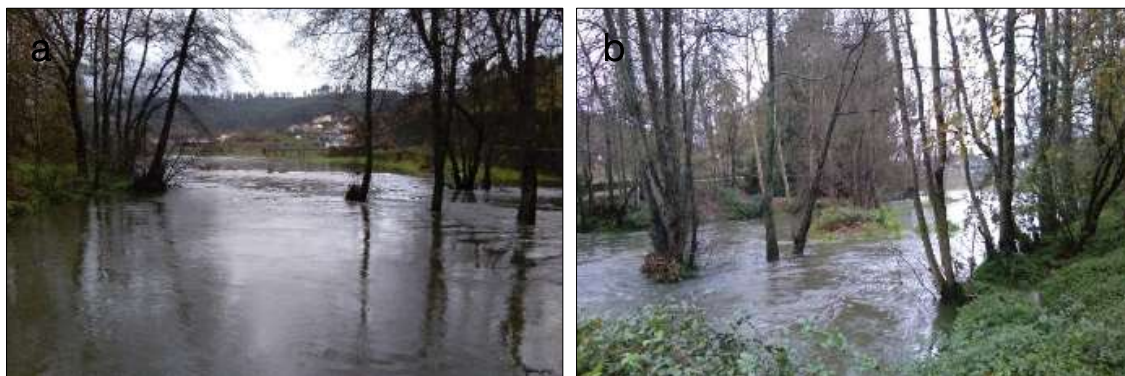
Em épocas de maior precipitação o caudal do rio aumenta consideravelmente, fazendo com que os terrenos adjacentes ao curso de água fiquem inundados (figura 5.16). Para além de inundar os terrenos agrícolas, por vezes, a rua que passa junto a esse local fica inundada, tornando-se intransitável.

Figura 5.16: Fotografias do respetivo local após a ocorrência de chuvas.

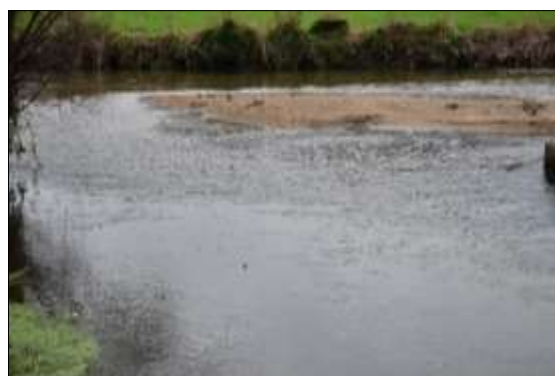
Outro problema evidenciado neste local é a acumulação de sedimentos ocorrida na zona central do curso de água (figura 5.17). Os motivos desta acumulação possivelmente serão os mesmos que levam à ocorrência deste fenómeno mais a montante, nomeadamente o escoamento lento ocorrido também neste local, assim como o facto de se tratar de um rio de planície. A acumulação mais a montante também poderá contribuir para a sua acumulação nesta zona, pois os sedimentos acumulados no local A são constantemente transportados pela corrente, depositando-se posteriormente mais a jusante.

Figura 5.17: Exemplo de assoreamento no centro do rio.

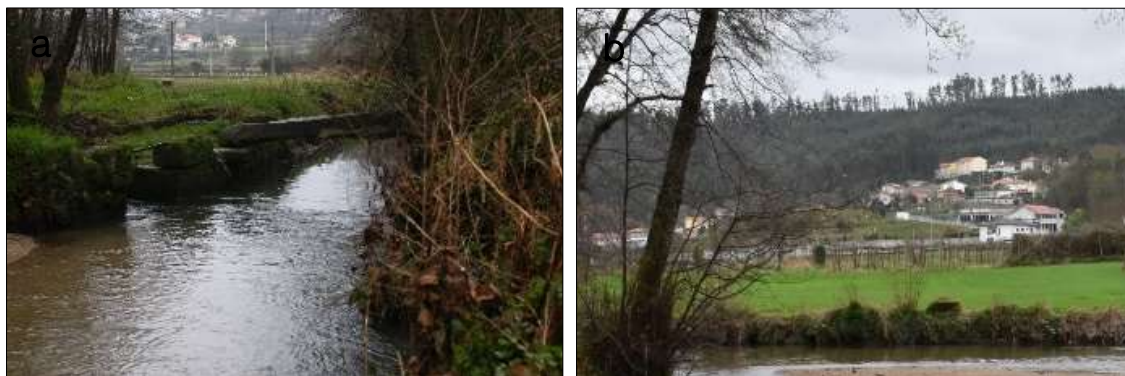
Este local apresenta várias estruturas construídas pelo homem, como é o caso do açude ou dos canais artificiais, que facilitam a passagem de água do curso principal do rio para os canais criados para obtenção de água para o regadio dos campos agrícolas existentes.

Figura 5.18: Canais criados para o regadio dos campos agrícolas (a) e terreno agrícola junto ao rio (b).

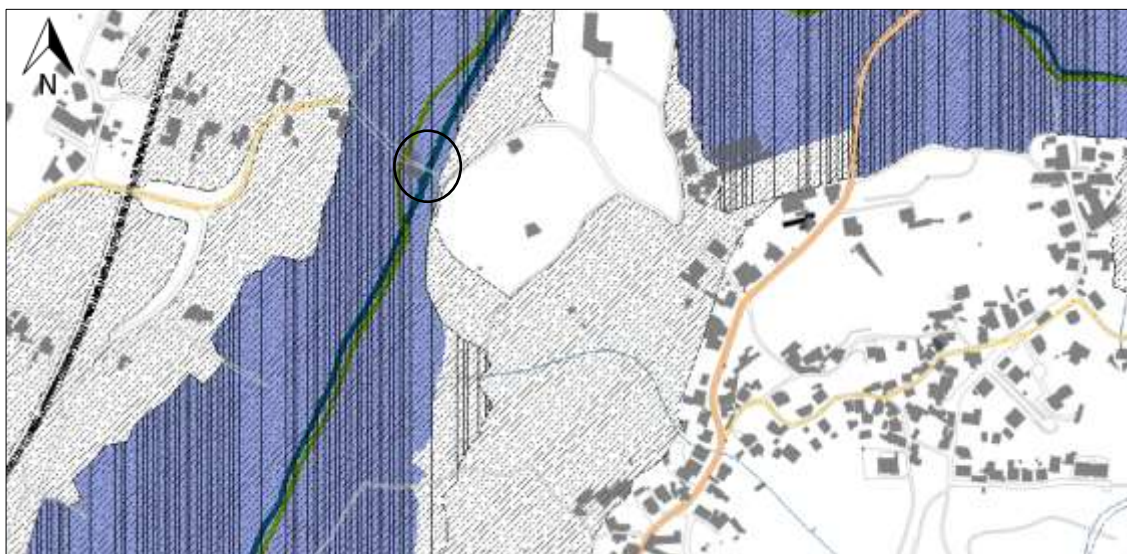
Figura 5.19: Carta à escala original de 1:5000 com o respetivo local de estudo devidamente assinalado (Fonte: Câmara Municipal de Vila Nova de Famalicão).

Representado na carta da figura 5.19, o local C está integrado na REN e na RAN, enquanto o leito do curso de água está unicamente inserido na REN, e as zonas circundantes estão classificadas como áreas que correm o risco de serem inundadas.

É uma zona com paisagem agrícola, onde existe um moinho com uma azenha bastante degradada, e uma ponte também ela a necessitar de ações de requalificação urgentes. Devido ao avançado estado de degradação da ponte, esta zona apresenta-se como prioritária relativamente aos restantes locais.

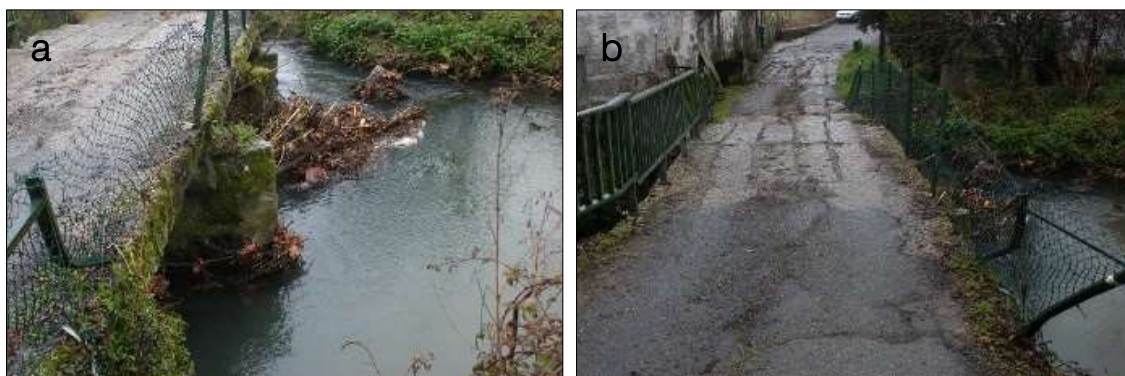
A ponte existente no local apresenta uma secção de vazão diminuta e que é agravada pela acumulação de detritos nos seus pilares, o que dificulta a passagem da água em épocas de maiores precipitações, em consequência do aumento considerável do caudal do rio (figura 5.20a). Também o arruamento na zona da passagem hidráulica é exíguo e de má qualidade, agravado pelo facto de as grades de segurança serem de má qualidade e estarem parcialmente derrubadas (figura 5.20b).

Figura 5.20: Fotografias tiradas no local onde se situa a ponte degradada.

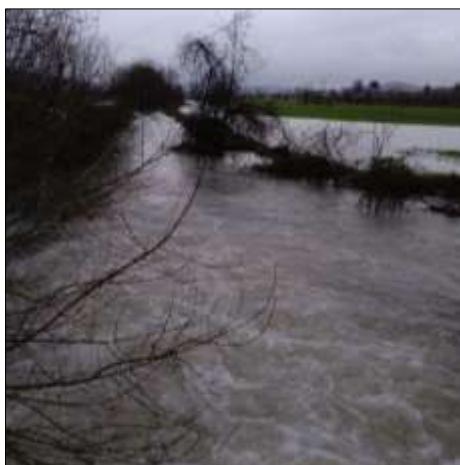
As inundações ao longo do troço delimitado, em épocas de maior pluviosidade, são frequentes e acarretam prejuízos materiais e económicos. Como a maioria dos terrenos são agrícolas, os principais problemas estão relacionados com a inundaç o dos campos de cultivo, que leva a uma degradaç o da quantidade e qualidade do solo arável. A figura 5.21 mostra o que foi referido anteriormente, sendo visível que as águas do rio galgaram as margens e inundaram o terreno agrícola existente naquele local.

Figura 5.21: Caudal do rio no local C após forte precipitaç o.

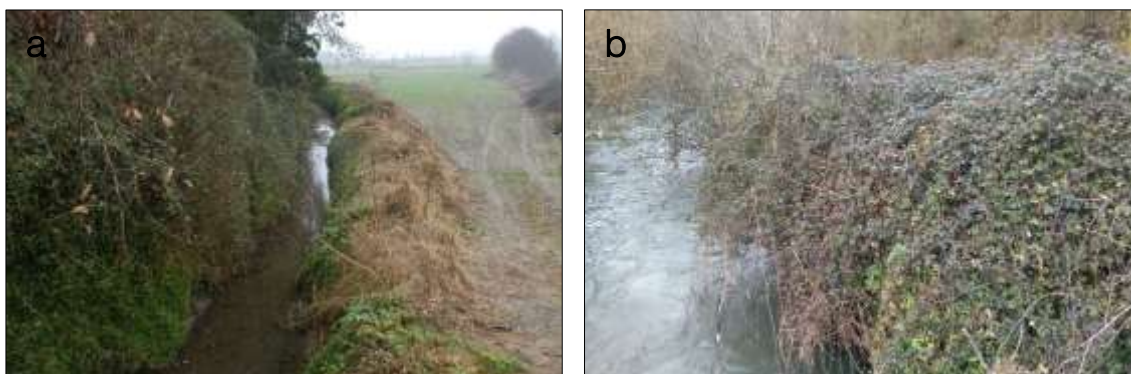
uma via alternativa ao troço do rio principal, podendo diminuir o alcance das inundações, e consequentemente, as áreas inundadas.

Figura 5.22: a) Canal utilizado para conduzir as águas utilizadas no regadio dos terrenos agrícolas; b) vegetação existente na margem.

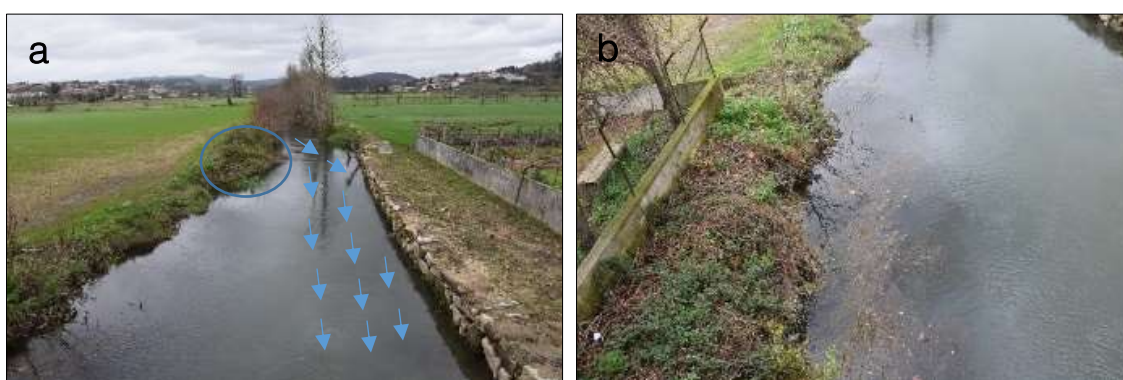
Figura 5.25: a) Representação da corrente do rio no local; b) acumulação de vegetação aquática numa das margens do rio.

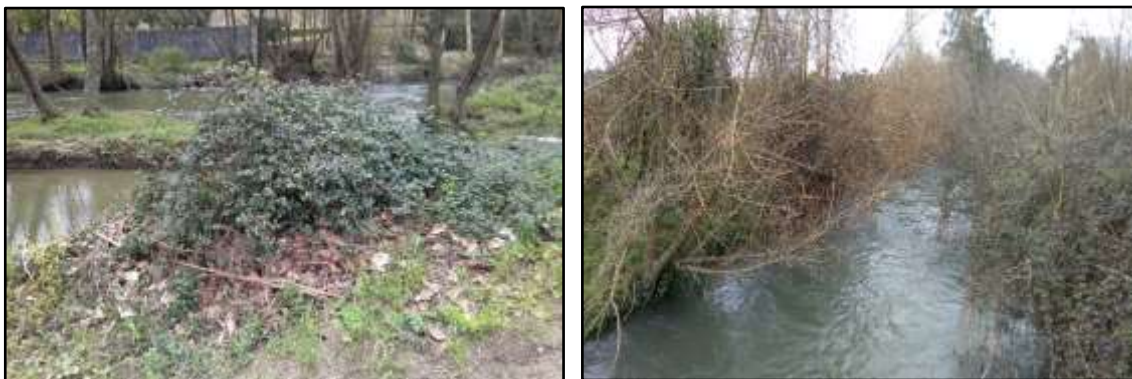
Figura 6.1: Acumulação excessiva de vegetação no local B e no local C.

Este tipo de intervenção deverá ser aplicada nos quatro locais, no entanto deverá ter especial incidência nas zonas do “Açude do Romão” e na “Ponte da Borracheira”, correspondentes aos locais B e C respetivamente.

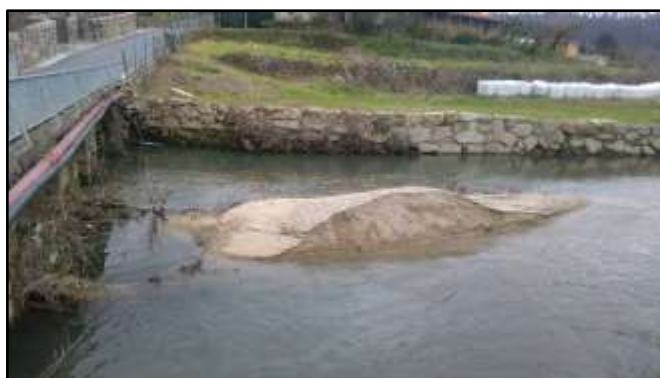
Figura 6.2: Acumulação de sedimentos existente no local A no dia 23/02/2016.

<i>Desassoreamento-Regras Gerais</i>
Minimizar o volume de escavação, exceto no caso de o sistema estar já bastante degradado.
Preservar a vegetação das margens, exceto se já se encontrar muito degradada.
Manter as variações do perfil longitudinal e na secção transversal ao longo do troço a intervir.
Trabalhar no interior do curso de água ou a partir de uma só margem.
Selecionar previamente os locais de deposição dos materiais removidos.
Melhorar as condições ambientais sempre que possível.
Caso se verifique a necessidade de cortar árvores existentes nas margens para a passagem das máquinas, optar sempre por técnicas que permitam a regeneração.
Trabalhar de jusante para montante, pois é mais fácil e favorece a recolonização vegetal e animal.
Prever quais os efeitos das intervenções nos troços imediatamente a jusante e a montante.
Escolher a altura do ano mais adequada para a realização dos trabalhos.

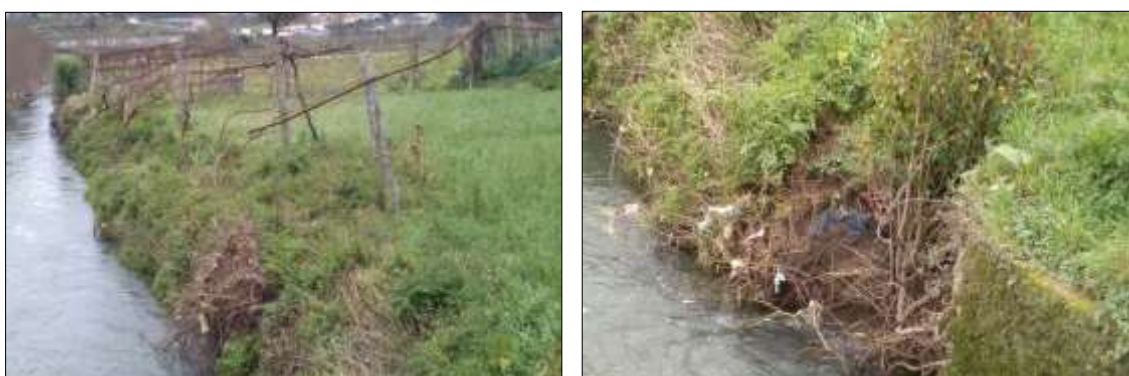
Figura 6.3: Falta de vegetação ripícola na margem direita do rio Este, no local A.

Como os terrenos contíguos ao rio Este são na sua maioria usados para a prática agrícola, a contaminação do curso de água por químicos existentes nos fertilizantes é uma realidade. A utilização excessiva destes fertilizantes provoca um aumento exponencial do teor de nutrientes, que irá ser superior à capacidade de assimilação das plantas, traduzindo-se no seu excesso no curso de água, causando a sua eutrofização. Assim sendo, é necessário preservar uma determinada faixa de vegetação, pois a sua substituição por vegetais cultiváveis pode causar uma redução da capacidade de infiltração do solo, proporcionando o escoamento superficial dos nutrientes para o curso de água. Como tal, a galeria ripícola nas margens dos cursos de água desempenha um papel fundamental no funcionamento dos ecossistemas fluviais pois permite uma filtração dos nutrientes em excesso, evitando que escoem para o rio.

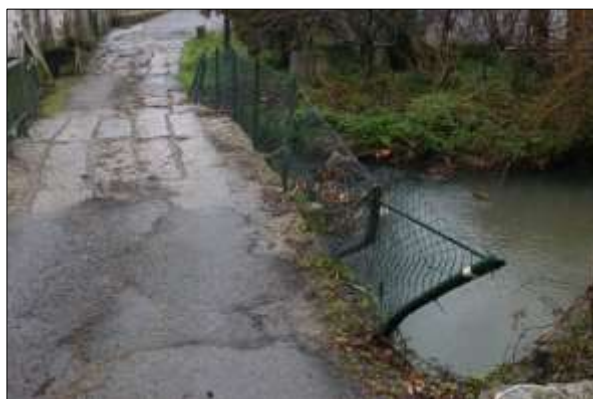
Figura 6.4: Ponte degradada existente no local C.

As azenhas existentes na zona da “Ponte da Minhoteira” e na zona da “Ponte da Borradeira” (local A e local C respetivamente) encontram-se em avançado estado de degradação, necessitando de obras de restauro. No entanto, a sua restauração apenas contribuirá para o melhoramento do património paisagístico, constituindo-se como obras de intervenção de carácter não urgente. Relativamente às pontes e açudes existentes neste troço do rio, existem três pontes (local A,C e D) e dois açudes (local A e B). O açude existente no local A apresenta-se em bom estado de conservação, resultado das intervenções a que foi sujeito. O açude existente no outro local também se encontra bem conservado, embora não tenha sido sujeito a obras de limpeza ou restauro. Relativamente às pontes, a designada “Ponte da Borradeira”, situada no local C, necessita de obras de intervenção urgentes devido ao seu avançado estado de degradação. Como tal, torna-se indispensável uma intervenção profunda no local, sugerindo-se a construção de uma nova ponte, com grades de reperfilamento de arruamento adequadas, de preferência com a subida de cotas, para que a passagem hidráulica não se torne um obstáculo à passagem da água. A zona da “ Ponte da Minhoteira ”, como é vulgarmente designada pela população local, recentemente foi alvo de obras de melhoramento do pavimento, necessitando apenas de obras de limpeza da vegetação existente nas colunas de suporte da ponte, como já foi referido no início deste capítulo.

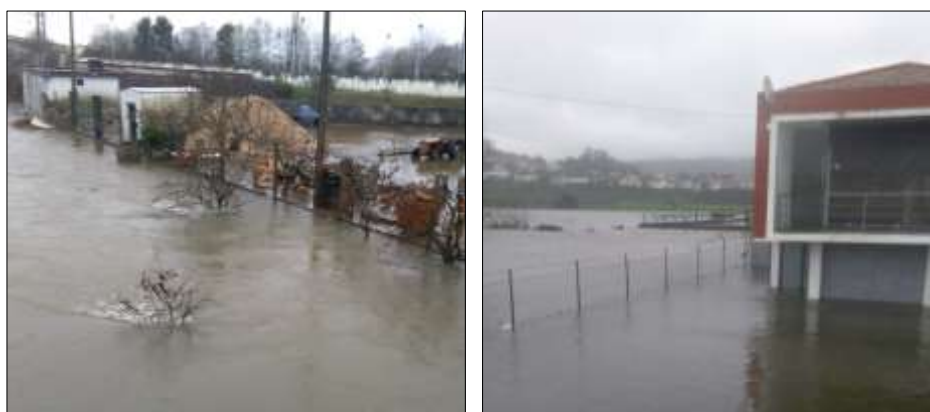
Figura 6.5: Fotografias do local D, tiradas após dois dias de precipitação constante.

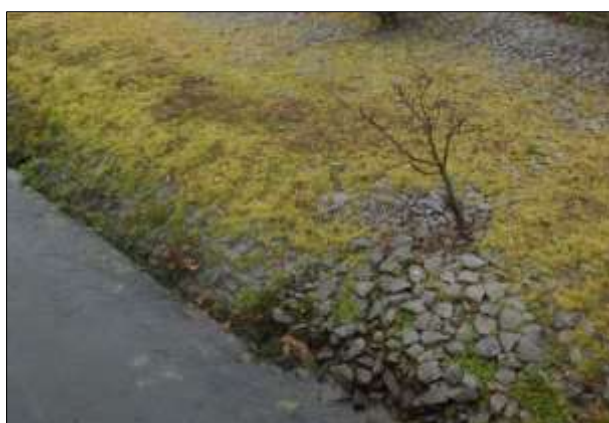
Figura 6.6: Enrocamento existente numa das margens do local D.

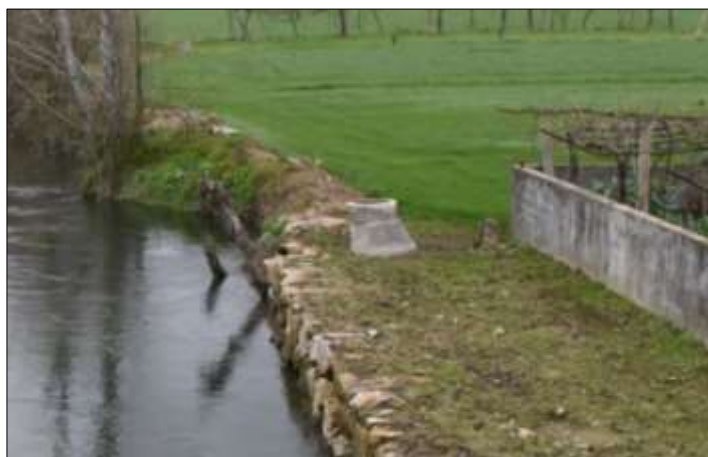
Figura 6.7: Cone de águas residuais, localizado junto ao rio.

Quando ocorrem cheias, como demonstrado na figura 5.24, estas caixas ficam submersas. Como tal, é necessário garantir que esses cones estão devidamente selados, para que não exista o risco de fuga de águas residuais para as linhas de água.
