AQUECIMENTO DE IGREJAS

CRISTIANO DIOGO MARTINS AZEVEDO

Dissertação submetida para satisfação parcial dos requisitos do grau de
MESTRE EM ENGENHARIA CIVIL — ESPECIALIZAÇÃO EM CONSTRUÇÕES

JUNHO DE 2016

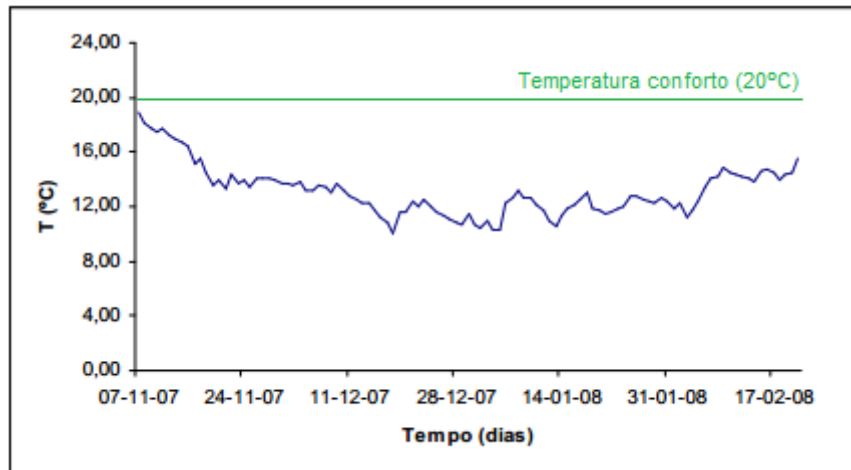
O gráfico seguinte apresenta a distribuição das temperaturas médias diárias medidas no exterior.

Fig. 2.11 - Temperaturas médias diárias do exterior ao longo dos 4 meses de recolha [6]

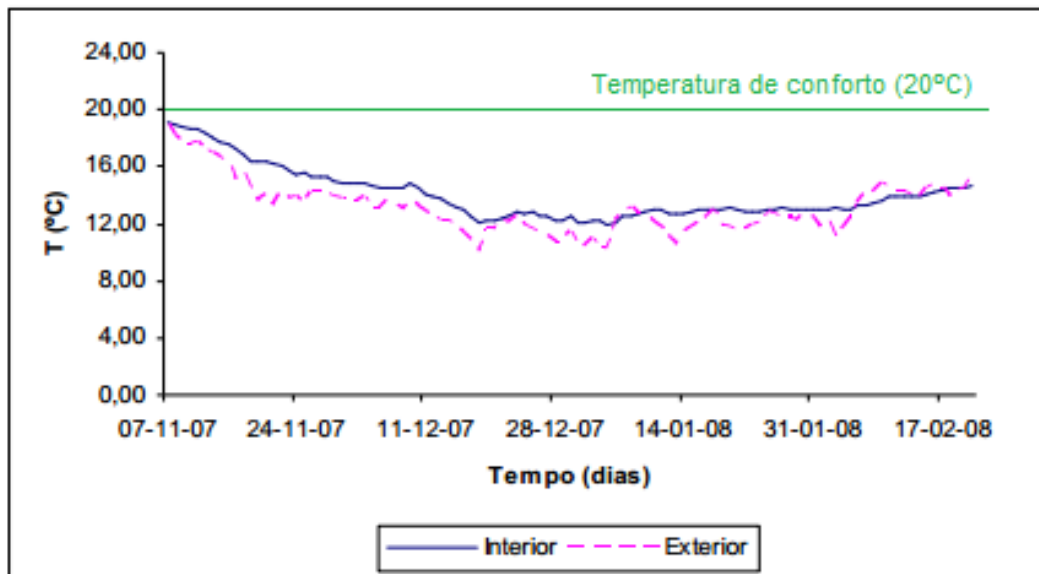
Para uma melhor compreensão e leitura dos dados no gráfico seguinte estão representadas as curvas das temperaturas médias diárias interiores e exteriores.

Fig. 2.13 - Temperaturas médias interiores e exteriores ao longo dos 4 meses de recolha [6]

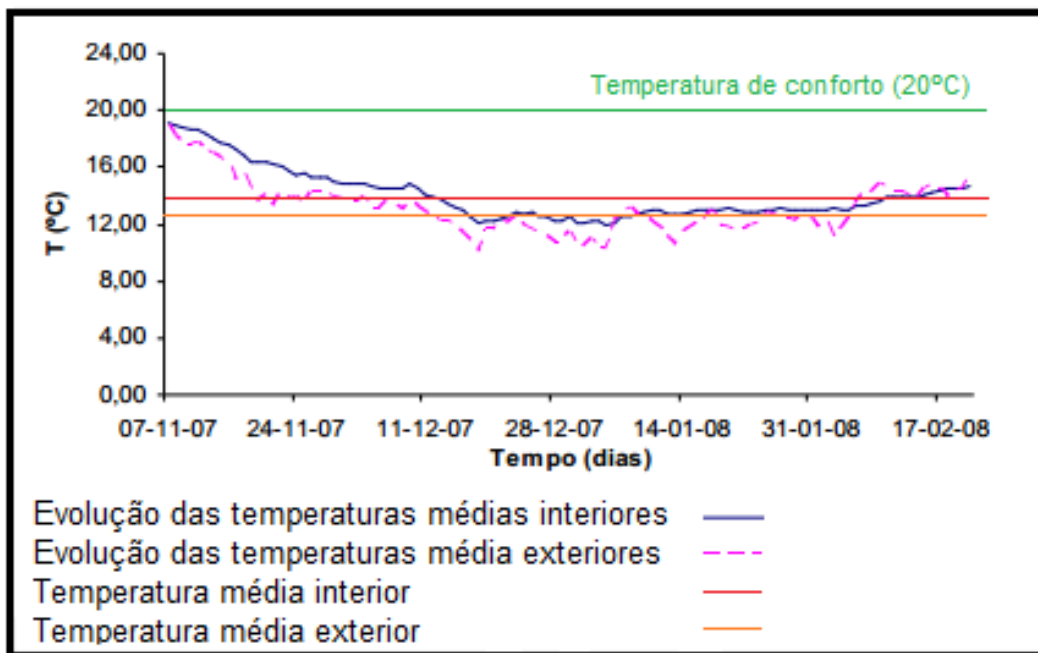
Para uma avaliação de temperaturas podemos utilizar a média das temperaturas médias. No gráfico seguinte estão caracterizados os climas interiores e exteriores através da sua temperatura média neste período de estudo.

Fig. 2.14 - Temperatura média interior e exterior ao longo dos 4 meses de recolha [6]

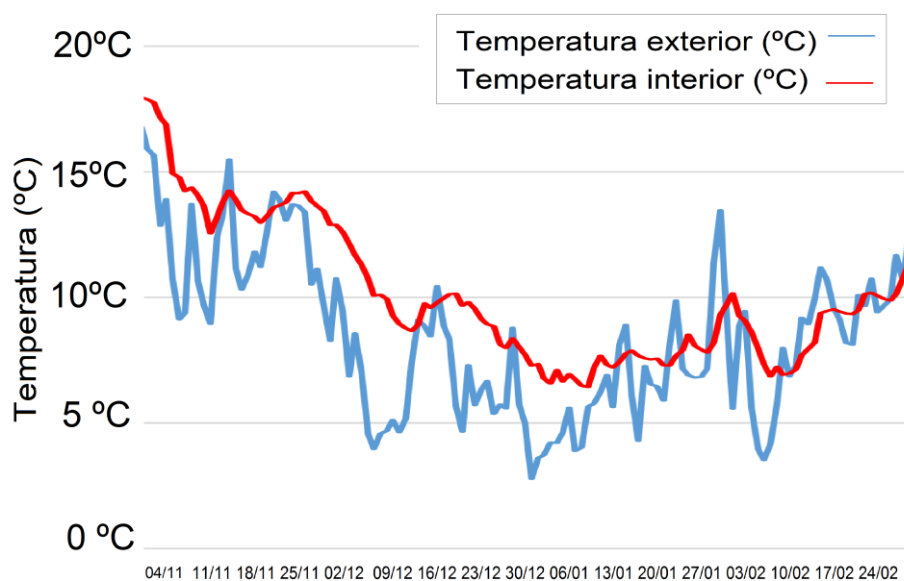
Sendo assim, foi disponibilizado o relatório de medições dos meses de outubro, novembro e dezembro do ano de 2015. Foram medidas diversas variáveis higrótérmicas, mas para este estudo apenas iremos observar as medições da temperatura interior e exterior. Na imagem seguinte está representado o registo de temperaturas de novembro a fevereiro de forma a ser possível comparar mais facilmente com a igreja A.

Fig. 2.16 - Evolução da temperatura desde novembro de 2014 até fevereiro de 2015

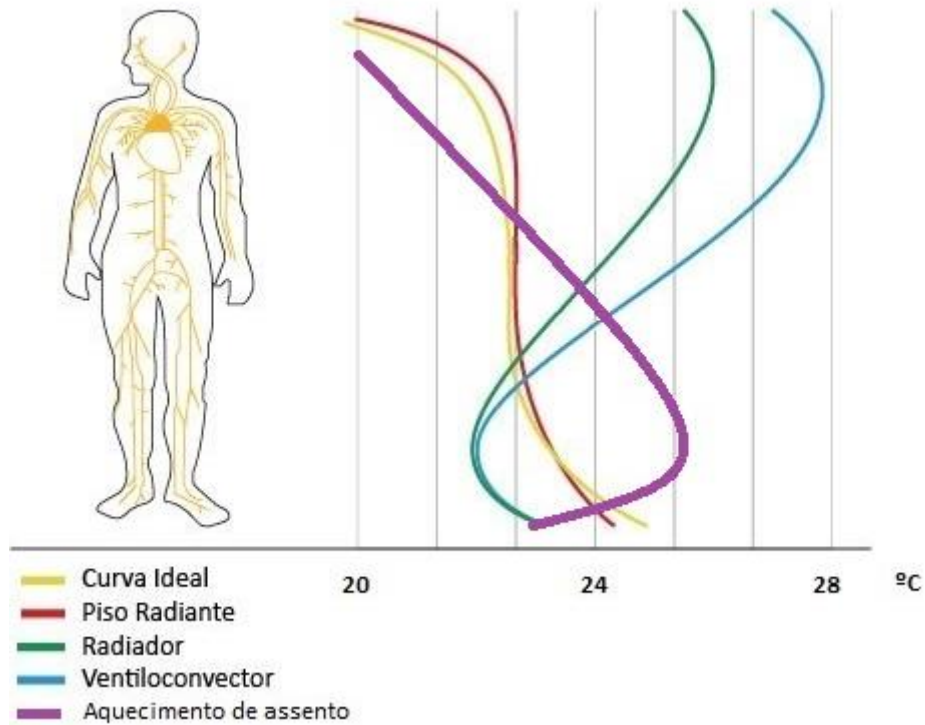
Fig. 4.25 – Temperatura causada em altura pelos diversos sistemas de aquecimento, adaptado de [51]

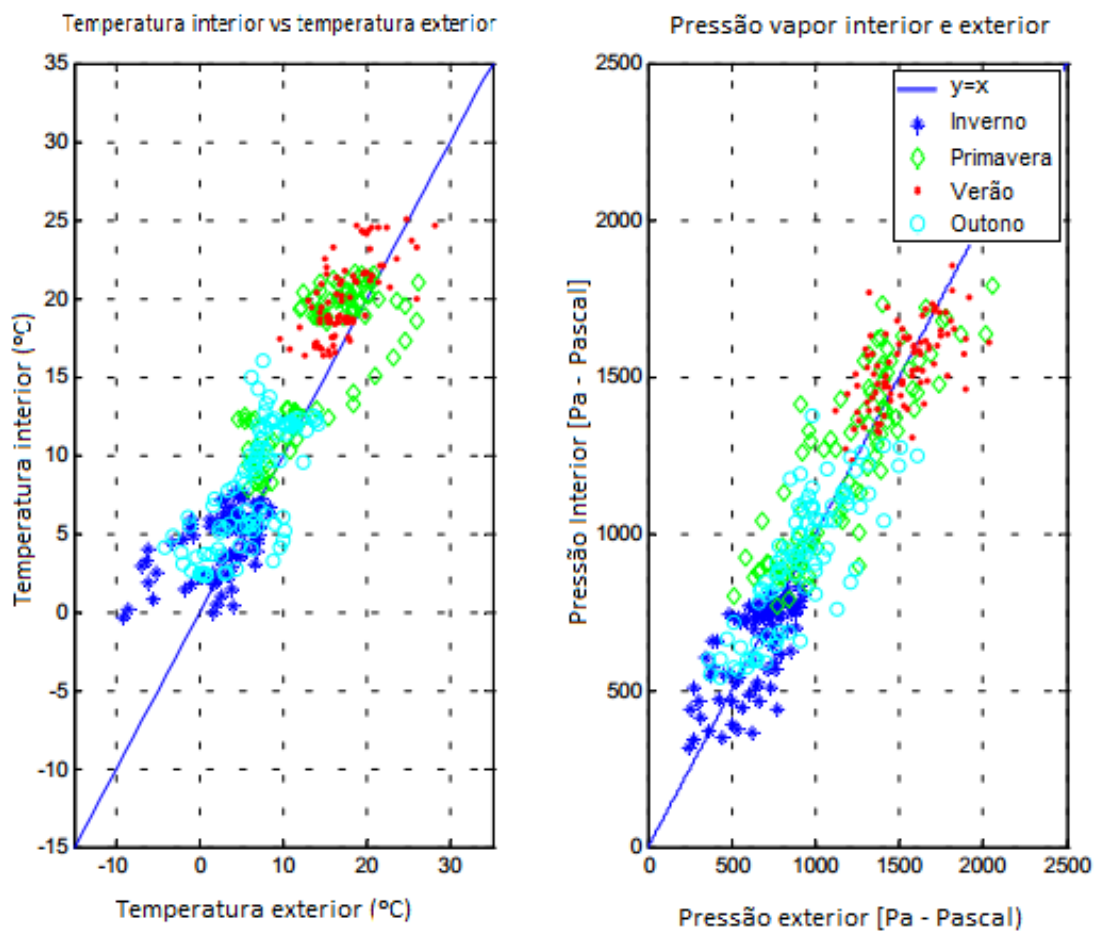
Os resultados deste estudo estão representados nos gráficos seguintes. Estes gráficos baseiam-se na comparação entre as temperaturas e pressões de vapor no interior e no exterior, e para além disso, destacam-se 4 alturas do ano: Primavera, Verão, Outono e Inverno. Estes registos foram obtidos durante dois anos através de medições feitas a longo prazo e foram medidos com sensores de temperatura e humidade relativa a cada meia hora no púlpito, órgão, sótão acima do cofre e no exterior.

Fig. 5.2 – Caraterísticas da igreja de St. Martinus não sujeita ao aquecimento [10]

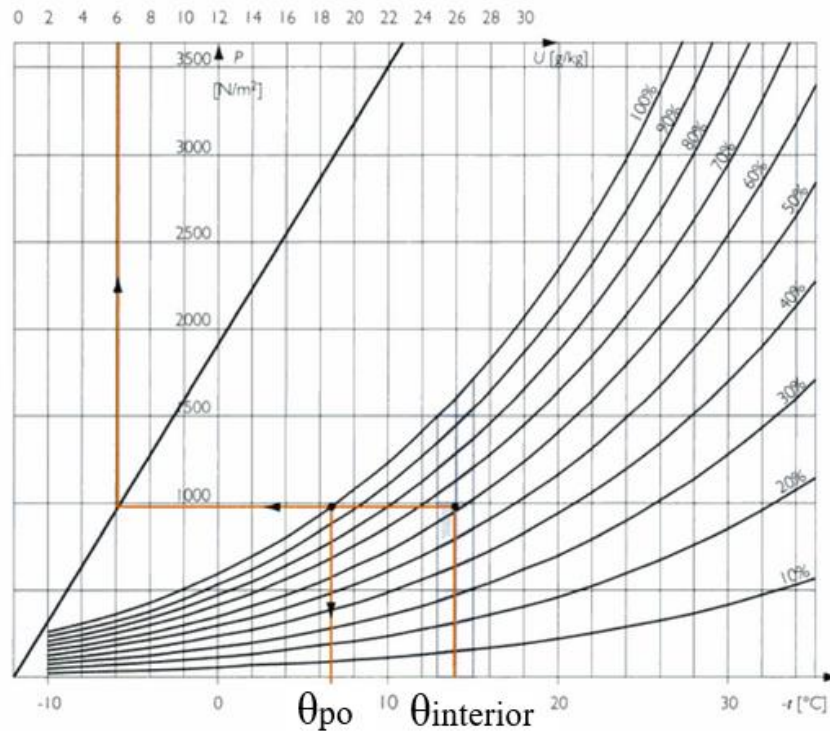
O ponto de orvalho é uma temperatura importante que indica a existência de condensações superficiais. A uma dada temperatura o ar não pode conter uma quantidade de vapor de água superior à saturação. Conhecida a temperatura interior e a humidade relativa interior é possível caracterizar a pressão parcial de vapor interior e determinar a temperatura de saturação correspondente (utilizando um diagrama psicrométrico). A esta temperatura de saturação (humidade relativa de 100%) corresponde a temperatura ponto de orvalho (θ_{po}). Na imagem seguinte está representado um exemplo de diagrama

Fig. 5.4 – Cálculo do ponto de orvalho através do diagrama psicrométrico [10]

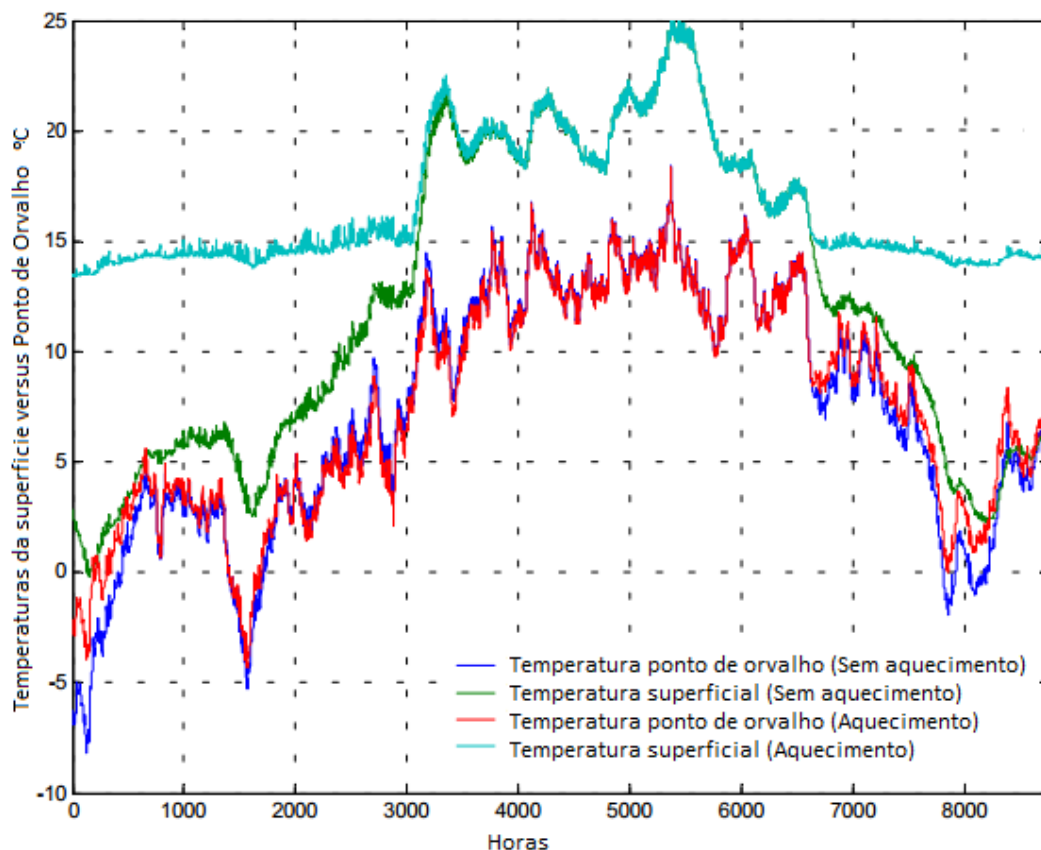
Um sistema de aquecimento com funcionamento intermitente pode originar condições propícias para existir condensações ou patologias nos elementos presentes na igreja. Esta forma de funcionamento faz com que quando o sistema é desligado a temperatura diminui e a humidade relativa aumenta devido à libertação da humidade das paredes, tetos e outros elementos construtivos, aumentando a probabilidade de existência de condensações.

Fig. 5.5 – Comparação das temperaturas de orvalho e superficial com aquecimento e sem aquecimento [10]

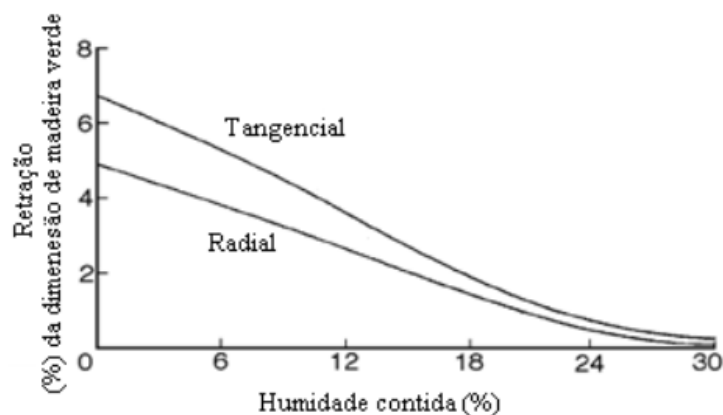
Fig. 5.10 – Curva típica da humidade contida na madeira [10]

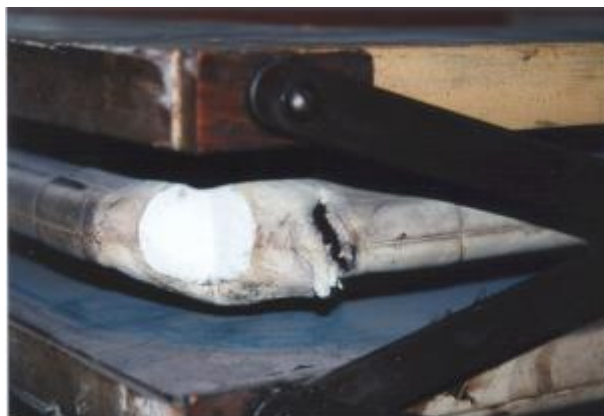
Fig. 5.13 – Foles do órgão monumental da igreja de Walloon [10]

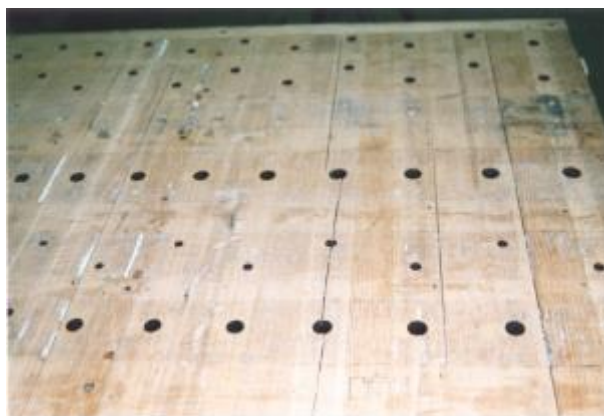
Fig. 5.14 – Estrutura base de madeira do órgão monumental [10]

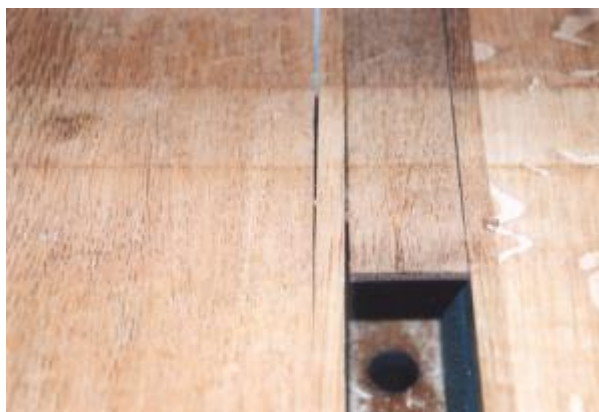
Fig. 5.15 – Encaixe da gaveta do vento do órgão monumental [10]

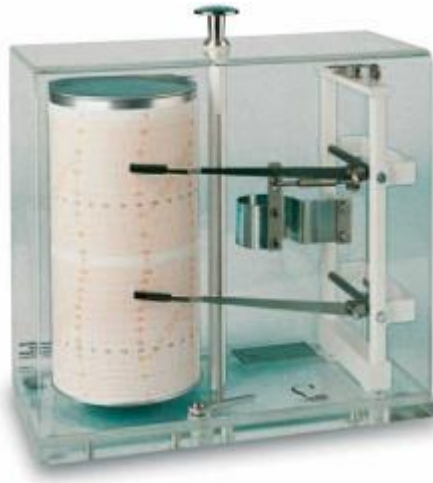
Fig. 6.3 – Termohigrógrafo (registra temperatura e humidade relativa) [70]

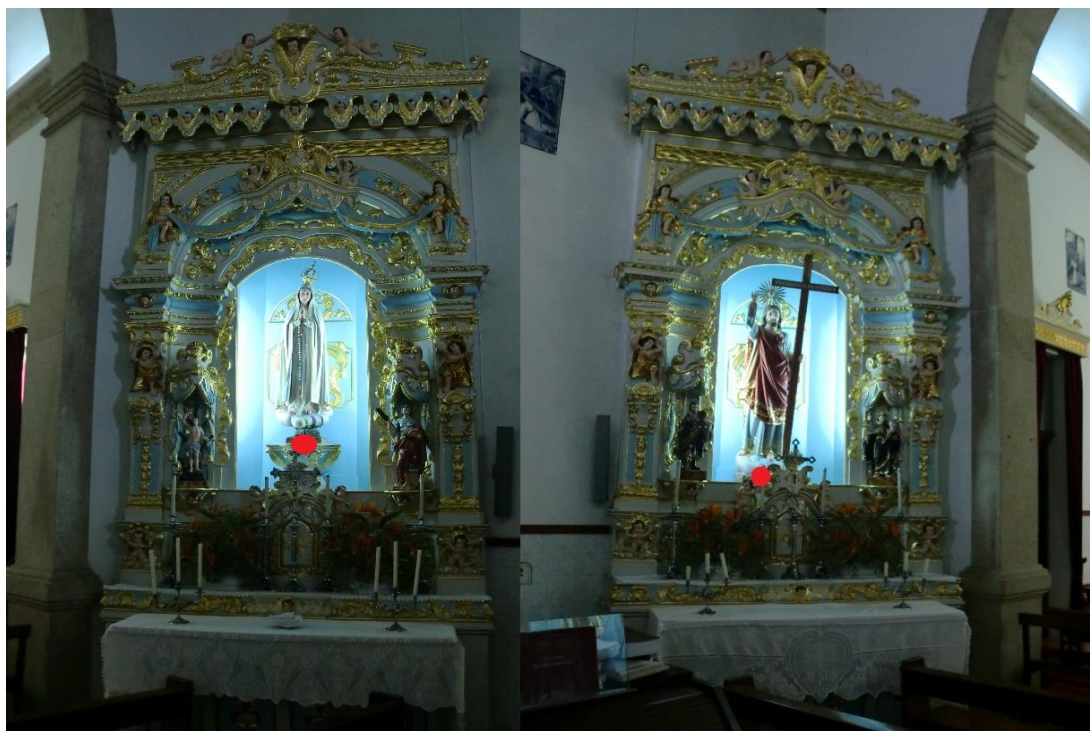
Fig. 6.8 – Localização dos sensores destinados às esculturas nos altares laterais

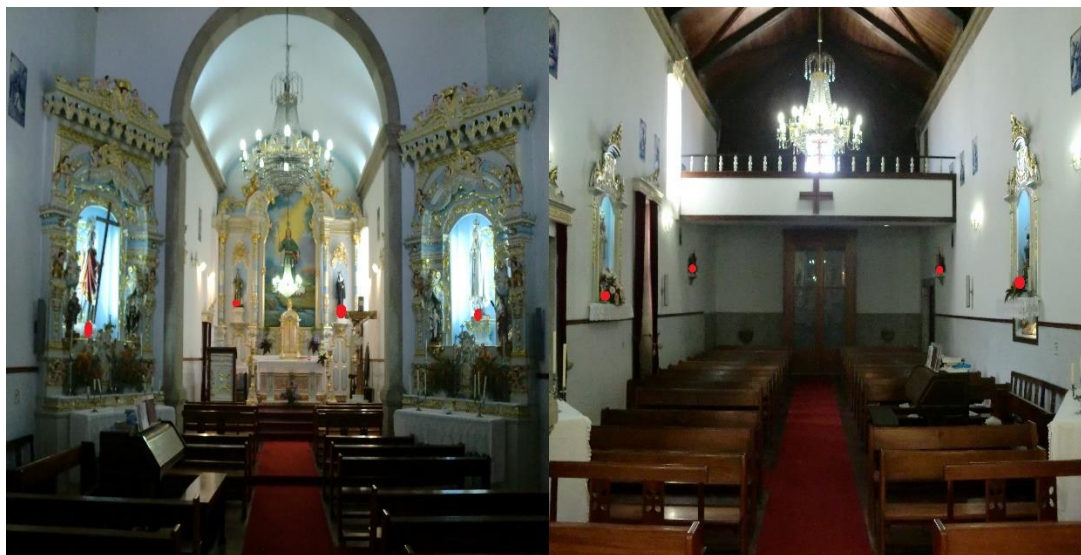
Fig. 6.9 – Localização dos sensores relativos às esculturas na capela mor (esquerda) e no corpo principal da igreja (direita)

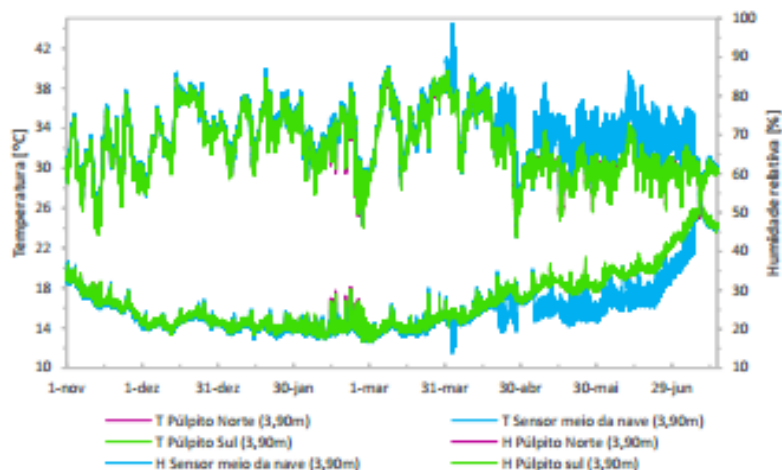
Fig. 6.14 – Evolução da temperatura e humidade nos sensores colocados no centro da nave [67]

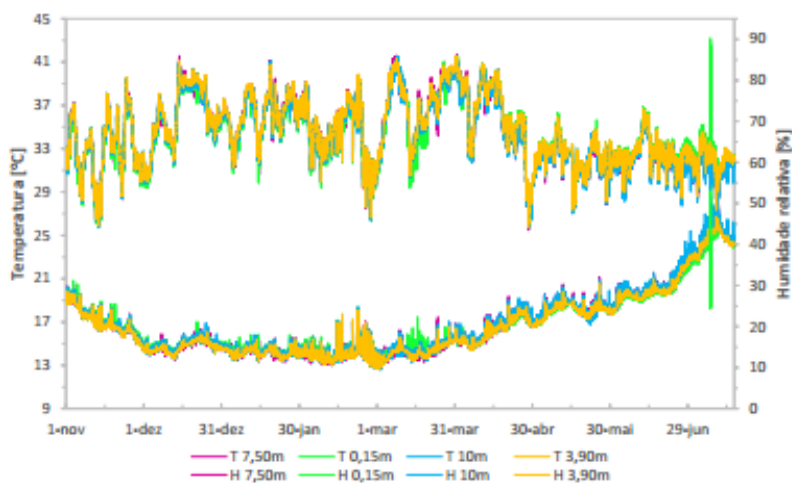
Fig. 6.15 – Evolução da temperatura e humidade ao longo de uma coluna vertical [67]
